Asbestinventarisatetest

Sint Niklaaswijk 24, 1880 Kapelle-op-den-Bos

Attestnummer : 20240822-000254.001

Uitgegeven op : 22.08.2024

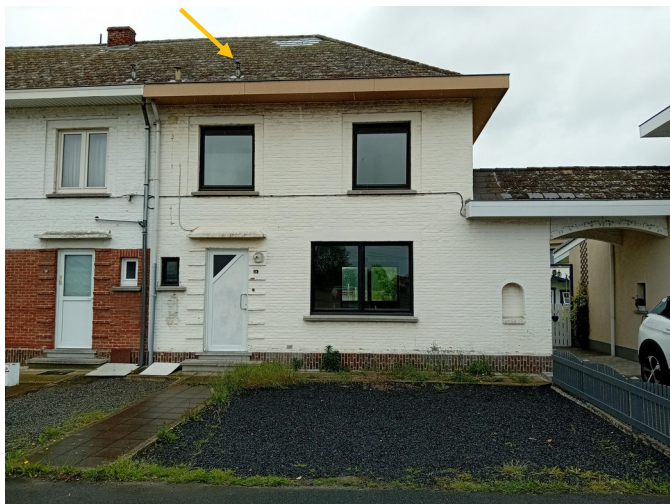
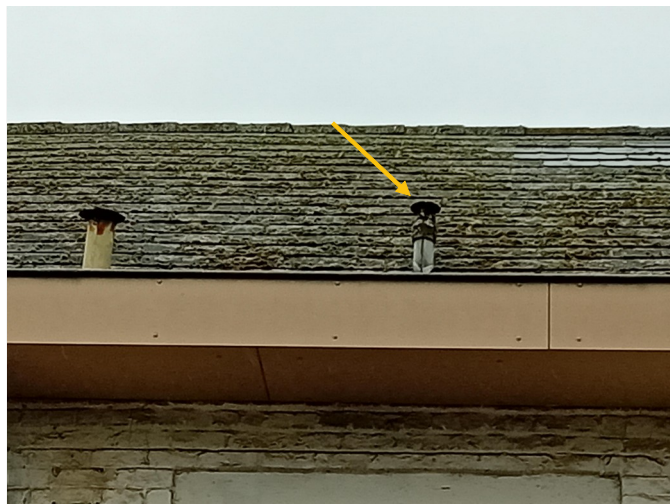
| Eindbeoordeling materiaalrisico | Hoog materiaalrisico en/of hoge kans op vezelvrijgave |

| Asbestsoort (vezeltype) | Crocidoliet aanwezig |
| Toestand van het materiaal | Zwaar beschadigd, zwaar verweerd |

| Beschrijving | Schouwhoed |
| Asbestmateriaal | Schouwhoed, ventilatiekap (anti-windval) |

Dringend verwijderen

- Zorg voor een veilig beheer. Vermijd het beschadigen van het asbestmateriaal. Controleer de toestand jaarlijks op wijzigingen.

- Eenvoudige handelingen: mag via doe-het-zelf of door werknemer(s) met opleidingsattest eenvoudige handelingen
Hechtgebonden buitentoepassing, eenvoudig te verwijderen aangezien de toepassing los zit.

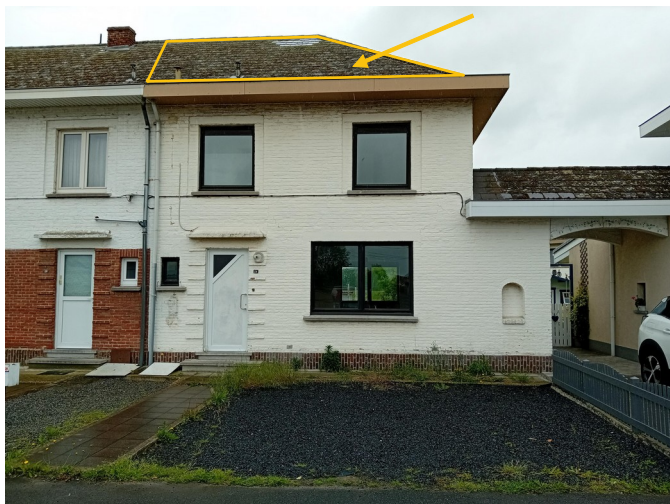
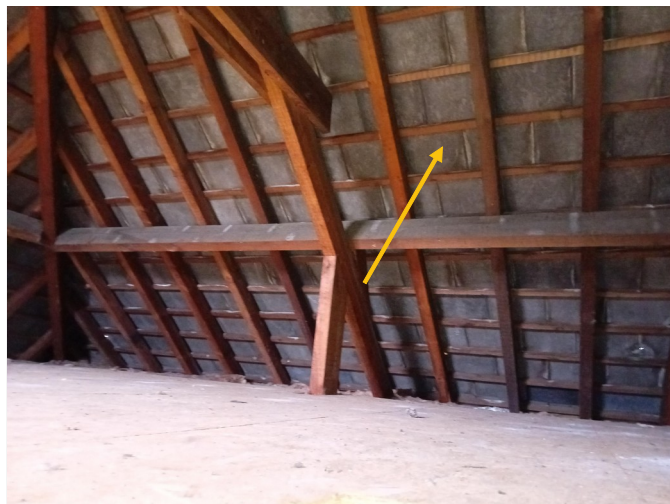
| Eindbeoordeling materiaalrisico | Hoog materiaalrisico en/of hoge kans op vezelvrijgave |

| Asbestsoort (vezeltype) | Crocidoliet aanwezig |
| Toestand van het materiaal | Matig beschadigd, matig verweerd |

| Beschrijving | Leien dak woning |
| Asbestmateriaal | Dak- en gevelbekleding - Lei, shingle |

Dringend verwijderen

- Zorg voor een veilig beheer. Vermijd het beschadigen van het asbestmateriaal. Controleer de toestand jaarlijks op wijzigingen.
- Hemelwater dat afspoelt van asbestcement daken of gevels kan asbestdeeltjes bevatten. Gebruik het enkel voor gesloten circuits (bv. spoelen toiletten). Reinig na het vervangen van het dak of de gevel de dakgoten en regenwaterput of -ton om asbesthoudend sediment of slib te verwijderen

- Eenvoudige handelingen: mag via doe-het-zelf of door werknemer(s) met opleidingsattest eenvoudige handelingen
Hechtgebonden buitentoepassing.

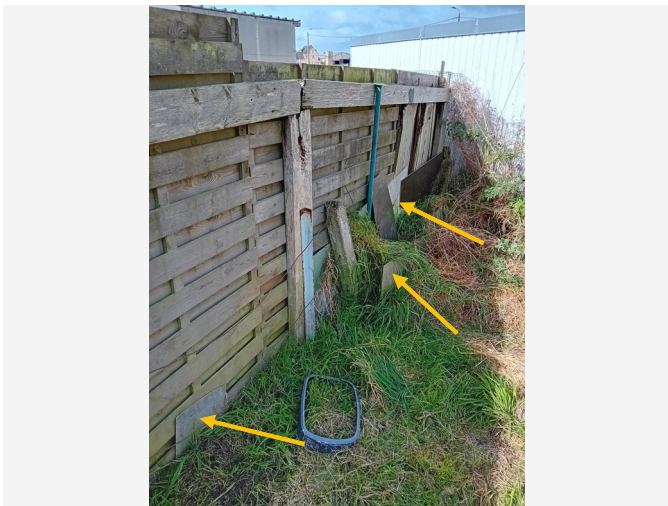
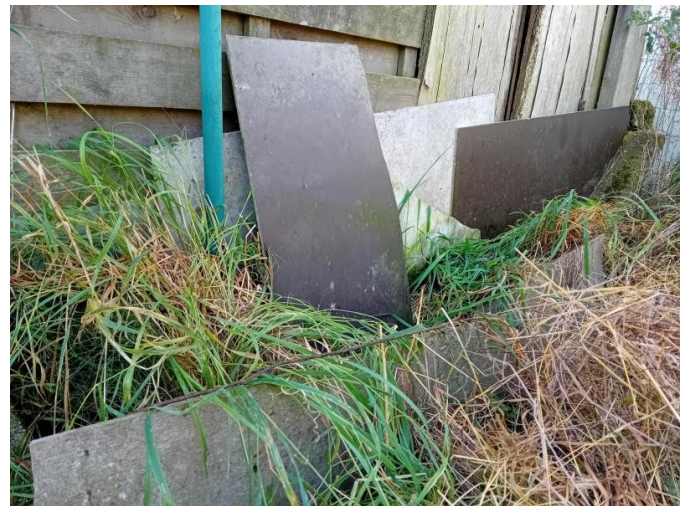
| Beschrijving | Glasalpanelen losliggend in de tuin |
| Asbestmaterialen | <ul style="list-style-type: none">• Plaat, paneel, tablet - Geëmailleerd, type Glasal |
| Opmerking | <p>7 verschillende platen van verschillende groottes aanwezig. Het gaat om hetzelfde type plaat dat gebruikt werd voor de afboording van de voormalige verharding in de tuin (zie aparte fiche), vandaar dat het laboverslag als bewijsdocument wordt gebruikt.</p> <p>Bij het eerste plaatsbezoek werd geconstateerd dat er overwoekerende vegetatie aanwezig was. Op verzoek van de deskundige werd de tuin vrijgemaakt. Deze toepassing werd ten gevolge daarvan vastgesteld.</p> |

Dringend verwijderen

- Verwijder het asbestafval.

- Eenvoudige handelingen: mag via doe-het-zelf of door werknemer(s) met opleidingsattest eenvoudige handelingen
Hechtgebonden buitentoepassing.

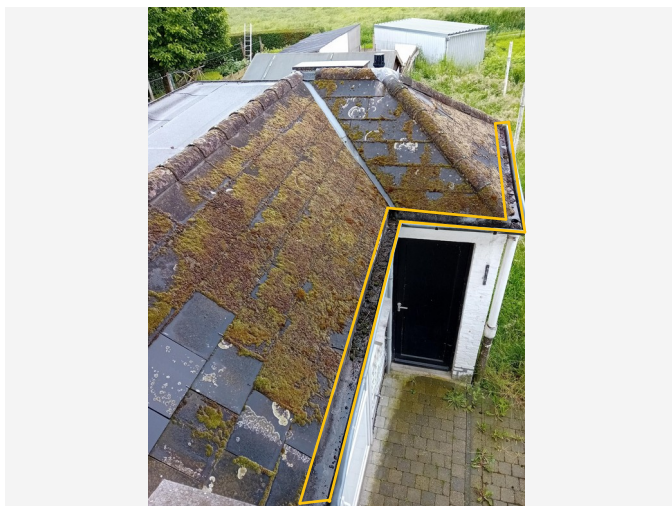
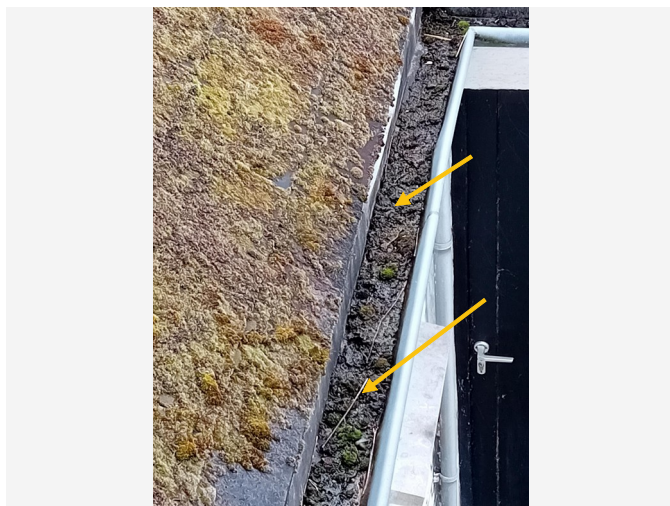
| Beschrijving | Sediment en korstmos in dakgoten |
| Type resten (contaminatie) | <ul style="list-style-type: none">• Stof, deeltjes < 4 mm, flinters, gruis (vermengd in materiaal) |
| Bron van de resten | Leien daken. |

Dringend verwijderen

- Verwijder het asbestafval.

- Eenvoudige handelingen: mag via doe-het-zelf of door werknemer(s) met opleidingsattest eenvoudige handelingen
Eenvoudig te verwijderen toepassing. Goed bevochtigen van de toepassing alvorens te verwijderen en fijnreinen van de dakgoot achteraf.

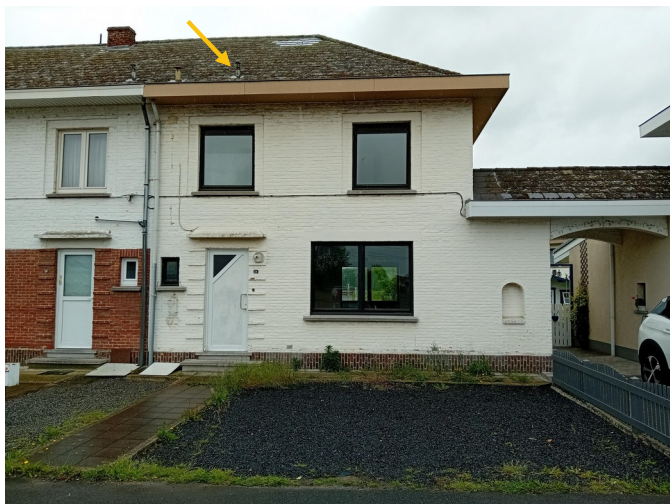
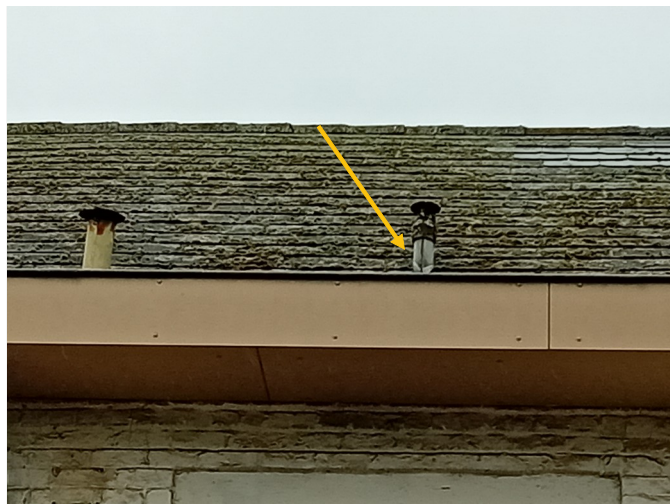
| Eindbeoordeling materiaalrisico | Verhoogd materiaalrisico en/of verhoogde kans op vezelvrijgave |

| Asbestsoort (vezeltype) | Crocidoliet aanwezig |
| Toestand van het materiaal | Matig beschadigd, matig verweerd |

| Beschrijving | Ventilatiebuis |

Verwijderen

- Zorg voor een veilig beheer. Vermijd het beschadigen van het asbestmateriaal. Controleer de toestand jaarlijks op wijzigingen.

- Eenvoudige handelingen: mag via doe-het-zelf of door werknemer(s) met opleidingsattest eenvoudige handelingen
Hechtgebonden buitentoepassing.

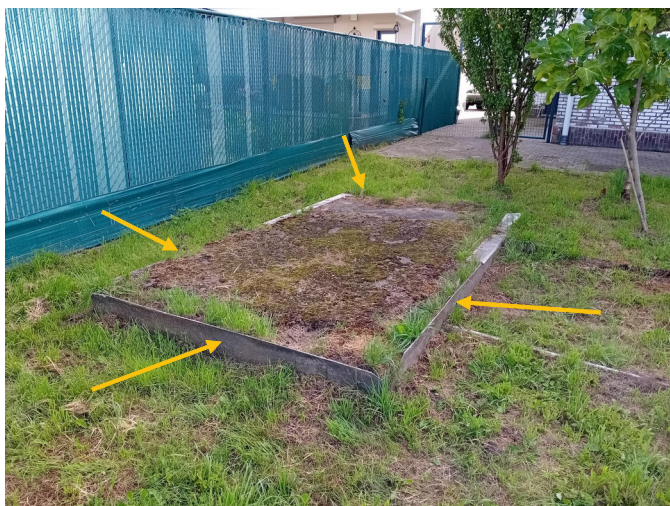
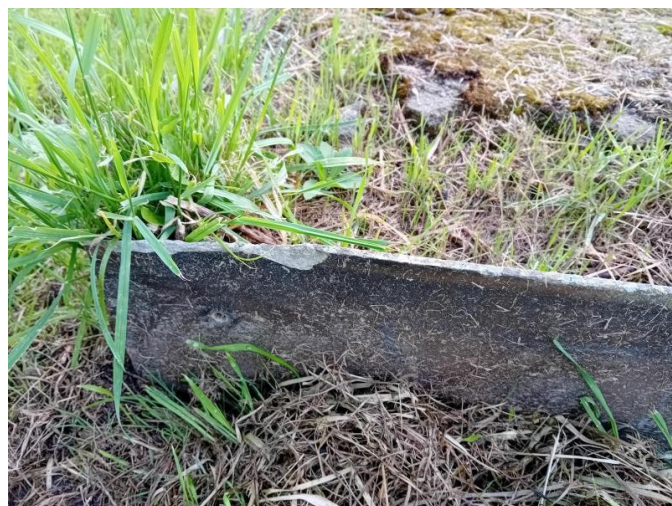
| Eindbeoordeling materiaalrisico | Verhoogd materiaalrisico en/of verhoogde kans op vezelvrijgave |

| Asbestsoort (vezeltype) | Alleen chrysotiel |
| Toestand van het materiaal | Matig beschadigd, matig verweerd |

| # | Type | Referentie | Resultaat |
|---|---|---|---|
| 6.1 | Puntmonster | 20191168-32-15-1/006 | Chrysotiel |

| Beschrijving | Afboording voormalige verharding tuin |
| Opmerking | Bij het eerste plaatsbezoek werd geconstateerd dat er overwoekerende vegetatie aanwezig was. Op verzoek van de deskundige is de tuin vrijgemaakt. Deze toepassing is ten gevolge daarvan vastgesteld. |

Verwijderen

- Zorg voor een veilig beheer. Vermijd het beschadigen van het asbestmateriaal. Controleer de toestand jaarlijks op wijzigingen.

- Eenvoudige handelingen: mag via doe-het-zelf of door werknemer(s) met opleidingsattest eenvoudige handelingen
Hechtgebonden buitentoepassing.

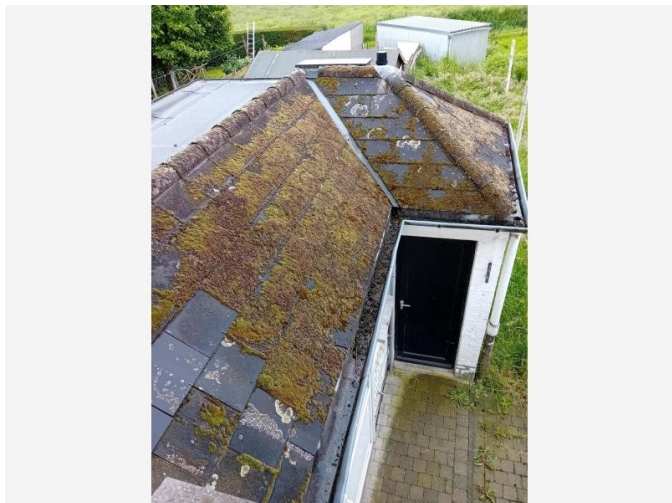
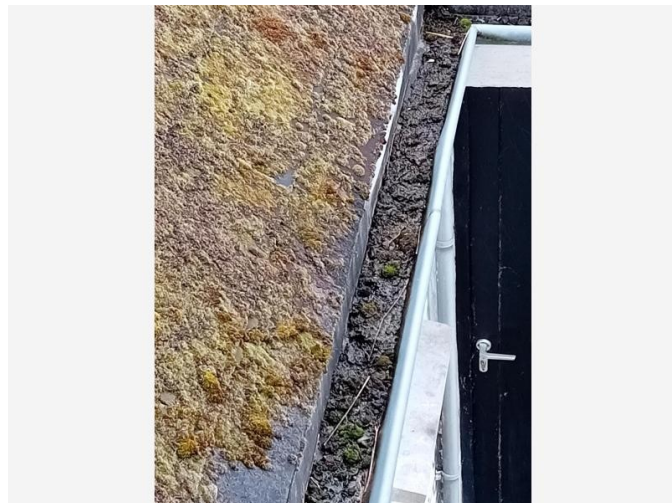
| Eindbeoordeling materiaalrisico | Verhoogd materiaalrisico en/of verhoogde kans op vezelvrijgave |

| Asbestsoort (vezeltype) | Crocidoliet aanwezig |

| Opmerking | Het leien dak van de oprit is voor de helft eigendom van de burens. |

Verwijderen

- Zorg voor een veilig beheer. Vermijd het beschadigen van het asbestmateriaal. Controleer de toestand jaarlijks op wijzigingen.
- Hemelwater dat afspoelt van asbestcement daken of gevels kan asbestdeeltjes bevatten. Gebruik het enkel voor gesloten circuits (bv. spoelen toiletten). Reinig na het vervangen van het dak of de gevel de dakgoten en regenwaterput of -ton om asbesthoudend sediment of slib te verwijderen

- Eenvoudige handelingen: mag via doe-het-zelf of door werknemer(s) met opleidingsattest eenvoudige handelingen
Hechtgebonden buitentoepassing.

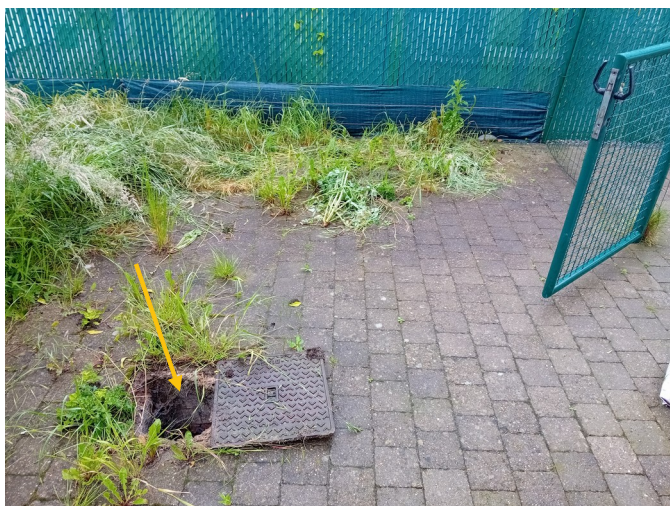
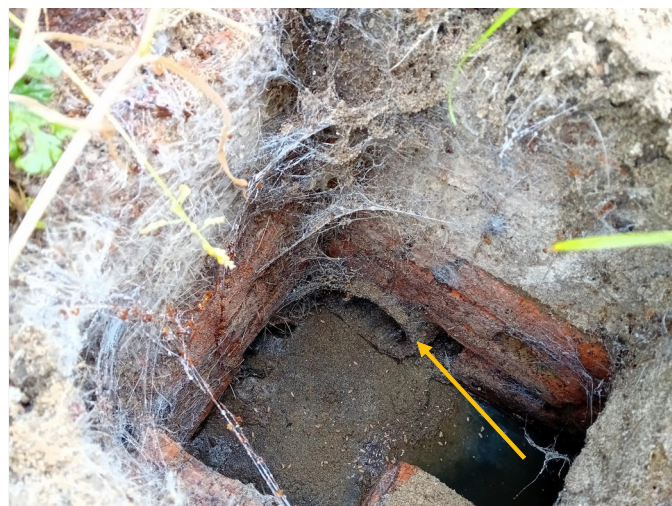
| Opmerking | Er werd 1 asbestcementen leiding vastgesteld. Vermoedelijk zijn er meer dergelijke leidingen ondergronds aanwezig. |

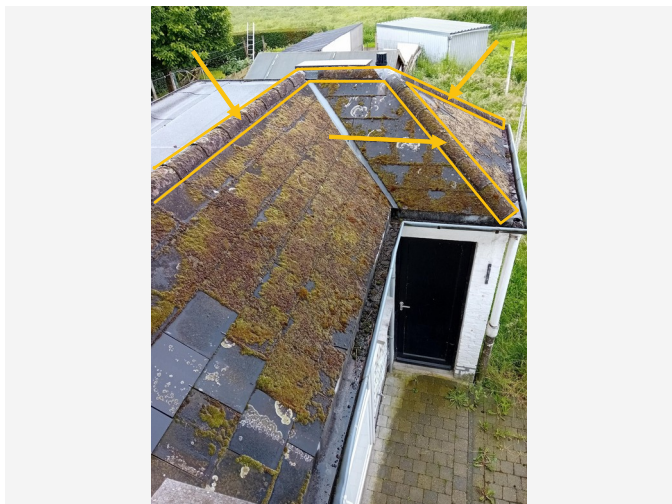
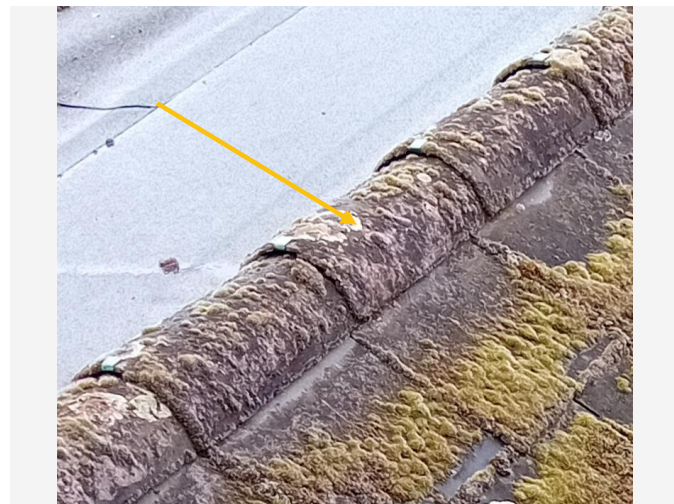
| Opmerking | Op alle daken aanwezig. |

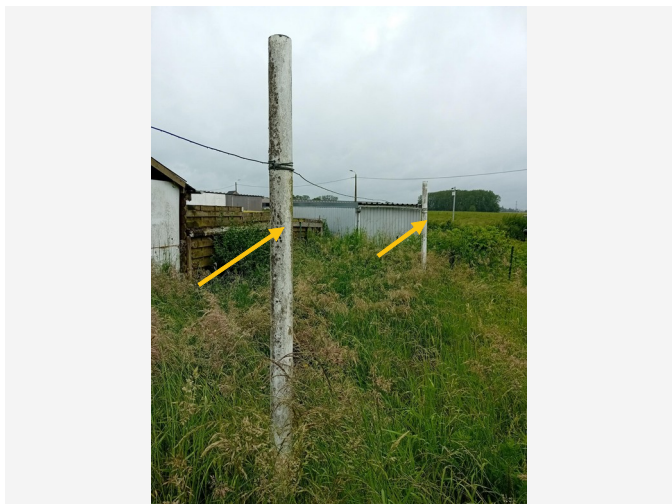
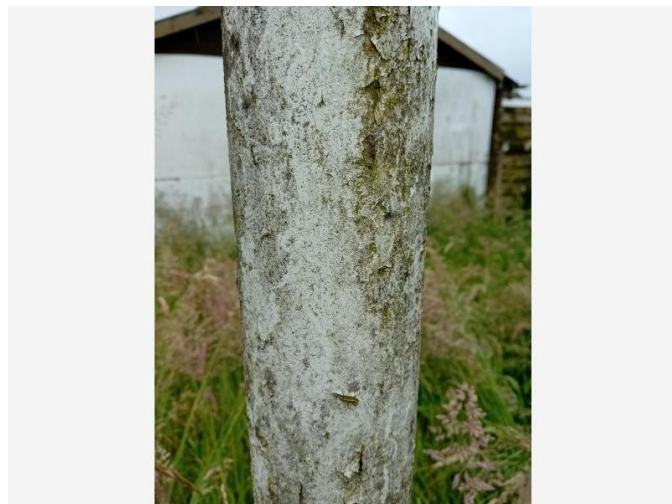
| Opmerking | Opgepast: er is een stompje aanwezig aan het einde van het pad naar de tuin, in lijn met de twee grote witte palen van de wasdraad. |
