Asbestinventarisatetest

Dom Verhaegenstraat 8, 1880 Kapelle-op-den-Bos

Attestnummer : 20240821-000223.000

Uitgegeven op : 21.08.2024

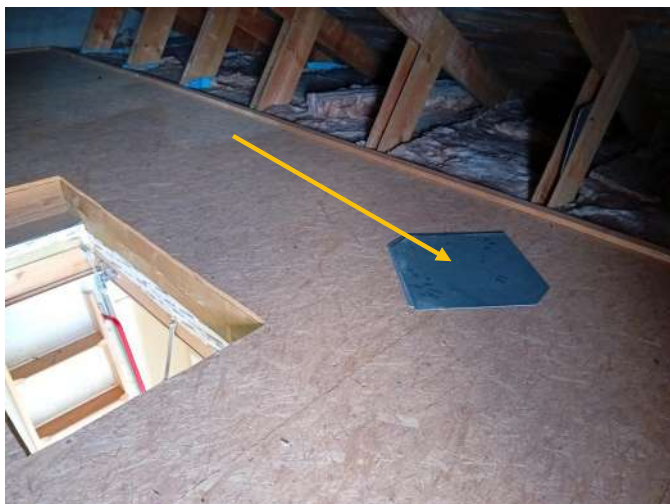
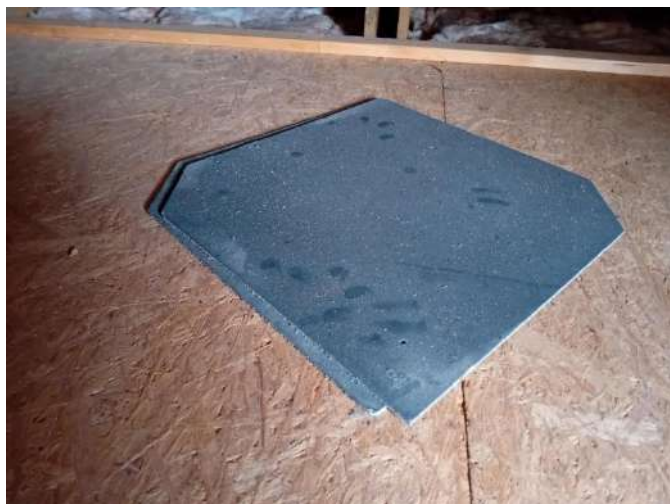
Fiche 1: Leien losliggend op zolder

Beschrijving	Leien losliggend op zolder
Type afvalstof	Betreft stock-voorraad of gedemonteerde asbestmaterialen
Aanwezige resten	Geen resten aanwezig
Omgeving	Binnen
Primaire drager	Vloer
Asbestmaterialen	<ul style="list-style-type: none">Dak- en gevelbekleding - Lei, shingle
Bindmiddel van asbestmateriaal	Cement
Gebondenheid op basis van bindmiddel	Hecht
Hoeveelheid (gewicht - aantal)	<ul style="list-style-type: none">2,00 kg - 1 stuk
Totaal gewicht	2,00 kg
Eenvoudig bereikbaar	Ja
Identificatiemethode	Vaststelling zonder monsternamen
Opmerking	2 losliggende leien.

Dringend verwijderen

- Verwijder het asbestafval.

- Eenvoudige handelingen: mag via doe-het-zelf of door werknemer(s) met opleidingsattest eenvoudige handelingen
Losliggende hechtgebonden toepassing.

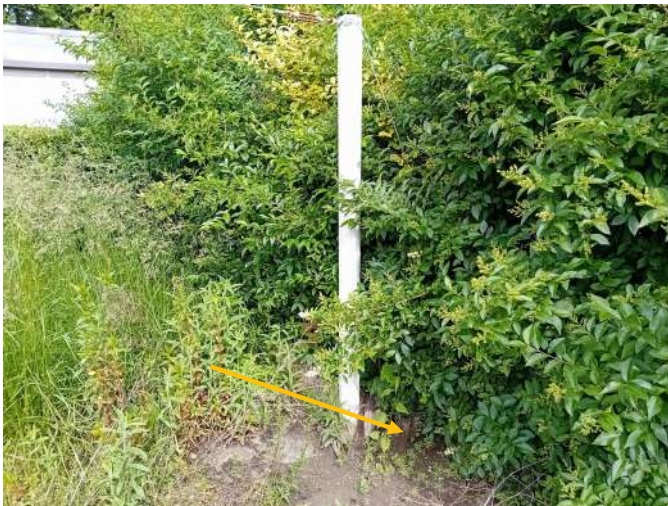
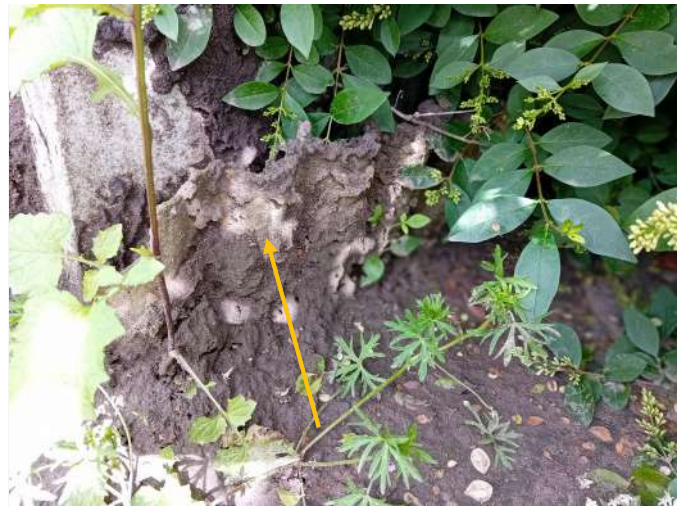
Eindbeoordeling materiaalrisico	Hoog materiaalrisico en/of hoge kans op vezelvrijgave
---------------------------------	---

Gebondenheid	Categorie 1: hechtgebonden in oorsprong
Asbestsoort (vezeltype)	Crocidoliet aanwezig
Asbestconcentratie	Laag (< 50%)
Afschermingsgraad van het gehele materiaal	Geheel of deels vrij aan de buitenlucht
Toestand van het materiaal	Zwaar beschadigd, zwaar verweerd

Beschrijving	Golfplaat als afboording tuin
Omgeving	Buiten
Primaire drager	Afboording, omheining...
Asbestmateriaal	Golfplaat
Bindmiddel van asbestmateriaal	Cement
Gebondenheid op basis van bindmiddel	Hecht
Hoeveelheid (gewicht - aantal)	<ul style="list-style-type: none">• 2,00 kg - 1 stuk
Totaal gewicht	2,00 kg
Eenvoudig bereikbaar	Ja
Bevestigingswijze	<ul style="list-style-type: none">• Los (al dan niet bedekt)
Identificatiemethode	Vaststelling zonder monstername
Destructieve handeling voor identificatie	Nee
Opmerking	ca. 50 cm x 30 cm

Dringend verwijderen

- Verwijder dit asbestmateriaal zo snel mogelijk. Volg de toestand goed op.

- Eenvoudige handelingen: mag via doe-het-zelf of door werknemer(s) met opleidingsattest eenvoudige handelingen
Hechtgebonden buitentoepassing.

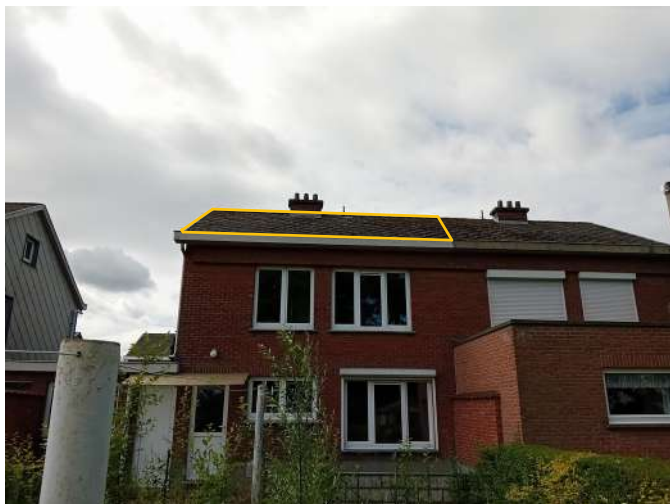
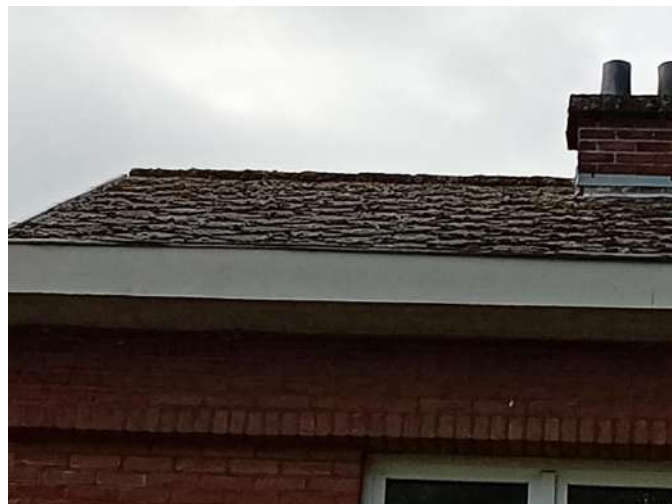
Eindbeoordeling materiaalrisico	Hoog materiaalrisico en/of hoge kans op vezelvrijgave
---------------------------------	---

Gebondenheid	Categorie 1: hechtgebonden in oorsprong
Asbestsoort (vezeltype)	Crocidoliet aanwezig
Asbestconcentratie	Laag (< 50%)
Afschermingsgraad van het gehele materiaal	Geheel of deels (ook) vrij aan de binnenlucht
Toestand van het materiaal	Matig beschadigd, matig verweerd

Beschrijving	Leien dak
Omgeving	Buiten
Primaire drager	Schuin dak
Asbestmateriaal	Dak- en gevelbekleding - Lei, shingle
Bindmiddel van asbestmateriaal	Cement
Gebondenheid op basis van bindmiddel	Hecht
Hoeveelheid (oppervlakte - aantal)	<ul style="list-style-type: none">• 60,00 m² - 1 stuk
Totale oppervlakte	60,00 m ²
Eenvoudig bereikbaar	Ja
Bevestigingswijze	<ul style="list-style-type: none">• Genageld, geniet
Identificatiemethode	Vaststelling zonder monstername
Destructieve handeling voor identificatie	Nee

Dringend verwijderen

- Zorg voor een veilig beheer. Vermijd het beschadigen van het asbestmateriaal. Controleer de toestand jaarlijks op wijzigingen.
- Hemelwater dat afspoelt van asbestcement daken of gevels kan asbestdeeltjes bevatten. Gebruik het enkel voor gesloten circuits (bv. spoelen toiletten). Reinig na het vervangen van het dak of de gevel de dakgoten en regenwaterput of -ton om asbesthoudend sediment of slib te verwijderen

- Eenvoudige handelingen: mag via doe-het-zelf of door werknemer(s) met opleidingsattest eenvoudige handelingen
Hechtgebonden buitentoepassing.

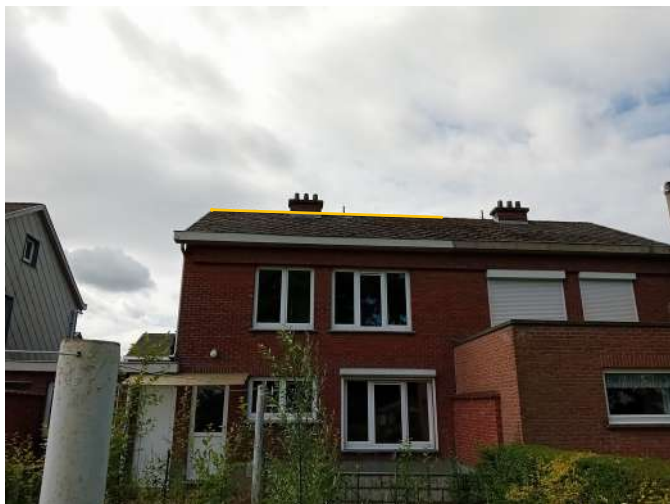
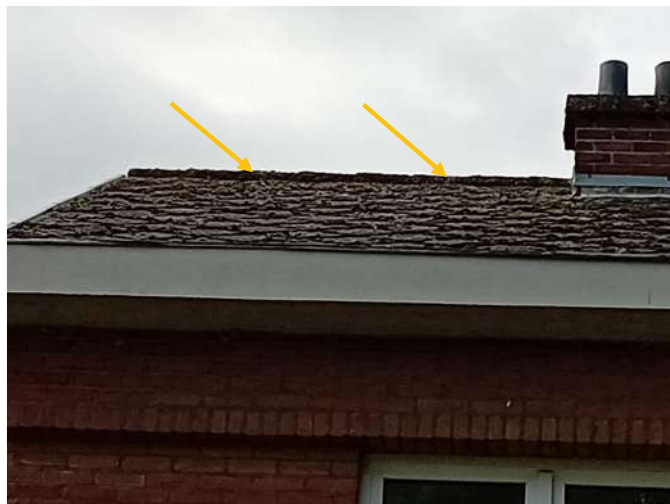
Eindbeoordeling materiaalrisico	Verhoogd materiaalrisico en/of verhoogde kans op vezelvrijgave
---------------------------------	--

Gebondenheid	Categorie 1: hechtgebonden in oorsprong
Asbestsoort (vezeltype)	Crocidoliet aanwezig
Asbestconcentratie	Laag (< 50%)
Afschermingsgraad van het gehele materiaal	Geheel of deels vrij aan de buitenlucht
Toestand van het materiaal	Matig beschadigd, matig verweerd

Beschrijving	Nok van het dak
Omgeving	Buiten
Primaire drager	Schuin dak
Asbestmateriaal	Dak- en gevelbekleding - Nok, windveer, boeiboord
Bindmiddel van asbestmateriaal	Cement
Gebondenheid op basis van bindmiddel	Hecht
Hoeveelheid (oppervlakte - aantal)	<ul style="list-style-type: none">• 5,00 m² - 1 stuk
Totale oppervlakte	5,00 m ²
Eenvoudig bereikbaar	Ja
Bevestigingswijze	<ul style="list-style-type: none">• Geklemd
Identificatiemethode	Vaststelling zonder monsternamen
Destructieve handeling voor identificatie	Nee

Verwijderen

- Zorg voor een veilig beheer. Vermijd het beschadigen van het asbestmateriaal. Controleer de toestand jaarlijks op wijzigingen.

- Eenvoudige handelingen: mag via doe-het-zelf of door werknemer(s) met opleidingsattest eenvoudige handelingen
Hechtgebonden buitentoepassing.

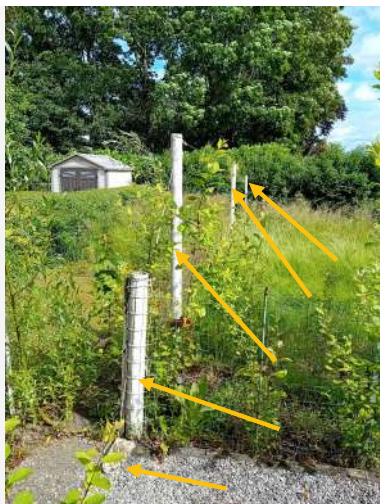
Vermoedelijk zijn de palen met beton in de grond verankerd.

Eindbeoordeling materiaalrisico	Verhoogd materiaalrisico en/of verhoogde kans op vezelvrijgave
---------------------------------	--

Gebondenheid	Categorie 1: hechtgebonden in oorsprong
Asbestsoort (vezeltype)	Crocidoliet aanwezig
Asbestconcentratie	Laag (< 50%)
Afschermingsgraad van het gehele materiaal	Geheel of deels vrij aan de buitenlucht
Toestand van het materiaal	Matig beschadigd, matig verweerd

Beschrijving	Palen wasdraad
Omgeving	Buiten
Primaire drager	Grond
Asbestmateriaal	Buis, koker, leiding, pijp, doorvoer
Bindmiddel van asbestmateriaal	Cement
Gebondenheid op basis van bindmiddel	Hecht
Hoeveelheid (lengte - omtrek - dikte - aantal)	<ul style="list-style-type: none">• 7,00 m - 32,00 cm - 1,00 cm - 1 stuk
Totaal volume	0,022 m ³
Eenvoudig bereikbaar	Ja
Bevestigingswijze	<ul style="list-style-type: none">• Onbekend
Identificatiemethode	Vaststelling zonder monstername
Destructieve handeling voor identificatie	Nee
Opmerking	Opgepast: ook de verankering op het terras bestaat uit hetzelfde materiaal.

Verwijderen

- Zorg voor een veilig beheer. Vermijd het beschadigen van het asbestmateriaal. Controleer de toestand jaarlijks op wijzigingen.

- Eenvoudige handelingen: mag via doe-het-zelf of door werknemer(s) met opleidingsattest eenvoudige handelingen
Hechtgebonden buitentoepassing.

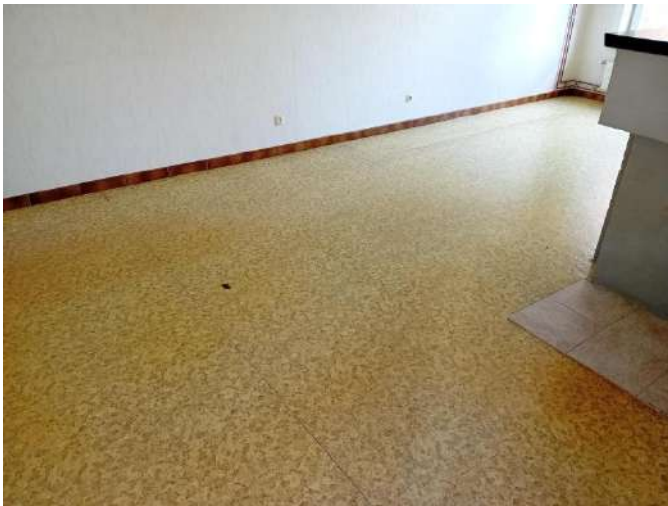
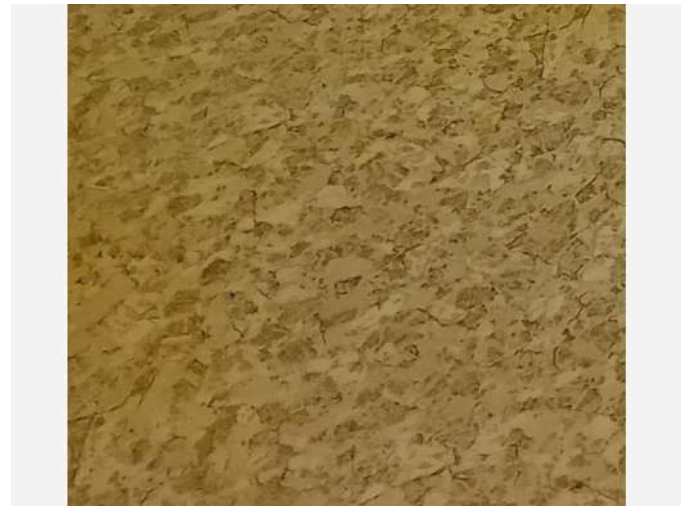
Eindbeoordeling materiaalrisico	Verhoogd materiaalrisico en/of verhoogde kans op vezelvrijgave
Opmerking	Lokale beschadigingen aan de randen.

Gebondenheid	Categorie 2: niet-hechtgebonden met matrix
Asbestsoort (vezeltype)	Alleen chrysotiel
Asbestconcentratie	Hoog ($\geq 50\%$)
Afschermingsgraad van het gehele materiaal	Geheel of deels (ook) vrij aan de binnenlucht
Toestand van het materiaal	Licht beschadigd, licht verweerd. Intact calciumsilicaatmateriaal of categorie III 'gebondenheid'

#	Type	Referentie	Resultaat
6.1	Puntmonster	20191168-32-15-2/002	Chrysotiel

Beschrijving	Vinyl eethoek en zithoek
Omgeving	Binnen
Primaire drager	Vloer
Asbestmateriaal	Prefab - afwerking - Vloerzeil
Bindmiddel van asbestmateriaal	Karton - papier - viltachtig
Gebondenheid op basis van bindmiddel	Niet-hechtgebonden
Hoeveelheid (oppervlakte - aantal)	• 25,15 m ² - 1 stuk
Totale oppervlakte	25,15 m ²
Eenvoudig bereikbaar	Ja
Bevestigingswijze	• Verlijmd, ingegoten, versmeerd
Identificatiemethode	Vaststelling met monstername
Destructieve handeling voor identificatie	Nee
Opmerking	Het betreft de kartonachtige onderlaag van het vinylzeil. Hetzelfde vinylzeil komt ook voor langs de trap (zie aparte fiche).

[Verwijderen](#)

- Zorg voor een veilig beheer. Vermijd het beschadigen van het asbestmateriaal. Controleer de toestand jaarlijks op wijzigingen.

- Hermetische zone (erkend asbestverwijderaar)
Verwijdering onmogelijk zonder beschadiging van de toepassing en / of vezelvrijgave. Veilige verwijdering enkel mogelijk in hermetische zone.

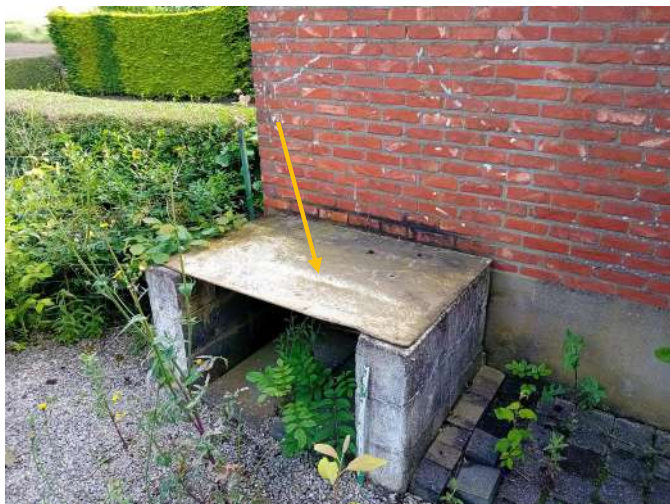
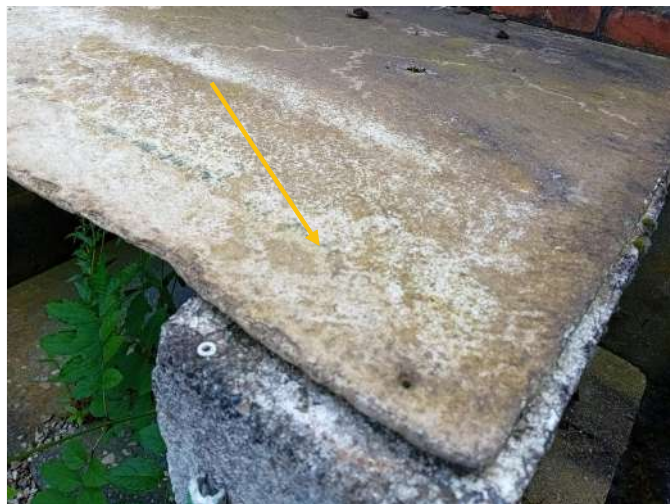
Beschrijving	Asbestcementplaat vuurplaats
Omgeving	Buiten
Primaire drager	Wand vrijstaand (scheidingsmuur, ...)
Asbestmateriaal	Plaat, paneel, tablet - Generiek
Bindmiddel van asbestmateriaal	Cement
Gebondenheid op basis van bindmiddel	Hecht
Hoeveelheid (oppervlakte - dikte - aantal)	<ul style="list-style-type: none">• 0,96 m² - 1,00 cm - 1 stuk
Totaal volume	0,01 m ³
Eenvoudig bereikbaar	Ja
Bevestigingswijze	<ul style="list-style-type: none">• Los (al dan niet bedekt)
Identificatiemethode	Vaststelling zonder monsternamen
Destructieve handeling voor identificatie	Nee
Opmerking	De plaat dient als afdekking voor wat vermoedelijk als vuurplaats gebruikt werd (roet op de wand van de burens).

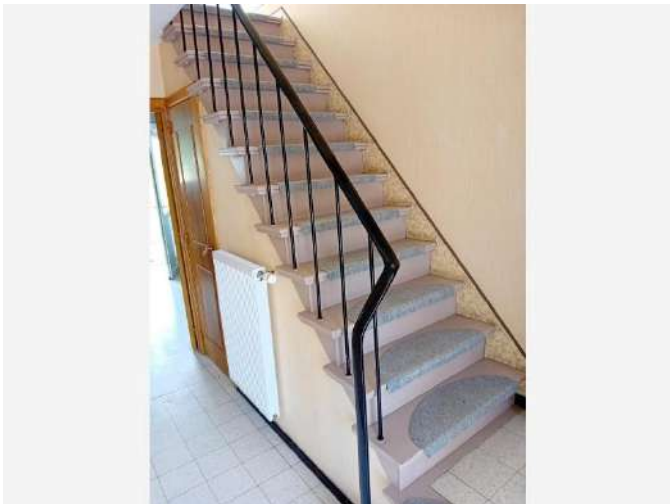
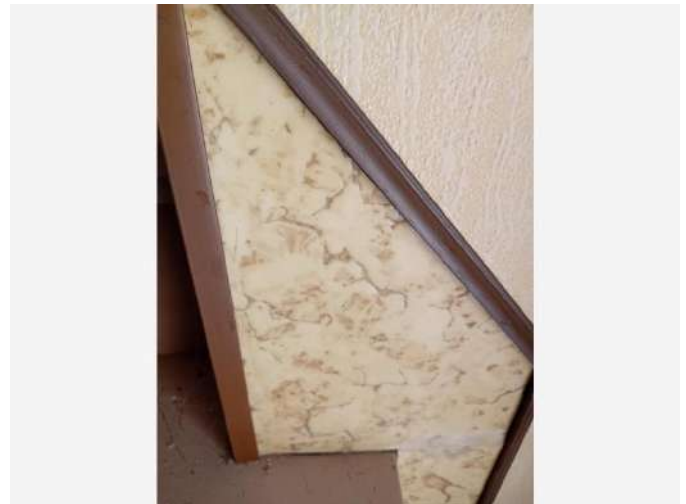
Beschrijving	Vinyl langs de trap
Omgeving	Binnen
Primaire drager	Binnenwand
Asbestmateriaal	Prefab - afwerking - Vloerzeil
Bindmiddel van asbestmateriaal	Karton - papier - viltachtig
Gebondenheid op basis van bindmiddel	Niet-hechtgebonden
Hoeveelheid (oppervlakte - aantal)	<ul style="list-style-type: none">• 1,00 m² - 1 stuk
Totale oppervlakte	1,00 m ²
Eenvoudig bereikbaar	Ja
Bevestigingswijze	<ul style="list-style-type: none">• Verlijmd, ingegoten, versmeerd
Identificatiemethode	Vaststelling met bewijsdocument, zonder monstername
Destructieve handeling voor identificatie	Nee
Opmerking	<p>Het betreft de kartonachtige onderlaag van het vinylzeil. Hetzelfde vinylzeil komt ook voor in de eethoek en zithoek.</p> <p>Op de foto lijkt deze vinyl lichter van kleur maar het gaat wel degelijk om dezelfde soort vinyl.</p>

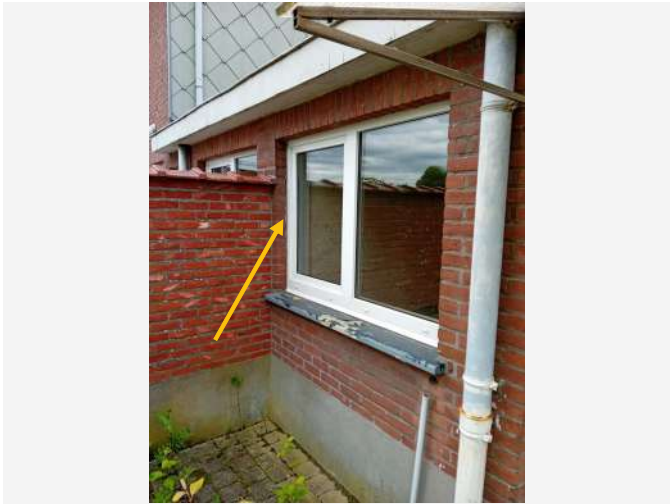
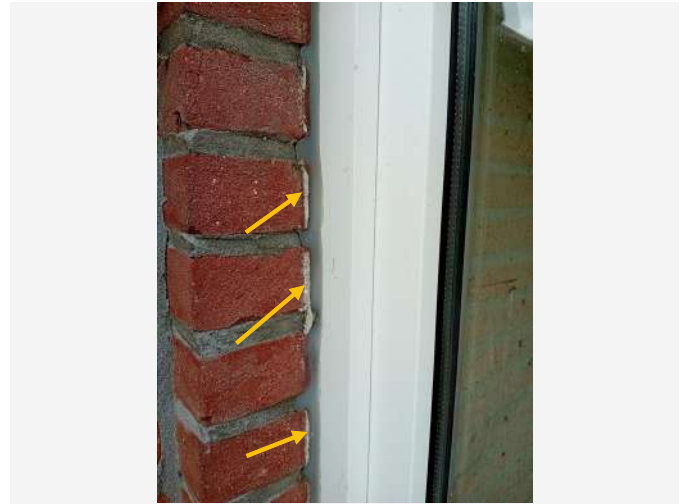
Fiche 12: Oude mastiek tussen wand en raam-/deurprofiel

Beschrijving	Oude mastiek tussen wand en raam-/deurprofiel
Omgeving	Buiten
Primaire drager	Wandopening verticaal (raam, deur, ...)
Asbestmateriaal	In-situ afwerkingslagen - Pasta, stopverf, voegsel, stopsel, vulsel, mastiek, kitten, ...
Bindmiddel van asbestmateriaal	Kitten, mastiek, pasta
Gebondenheid op basis van bindmiddel	Hecht
Hoeveelheid (gewicht - aantal)	<ul style="list-style-type: none">• 10,00 kg - 1 stuk
Totaal gewicht	10,00 kg
Eenvoudig bereikbaar	Nee <ul style="list-style-type: none">• Het asbestmateriaal is bedekt (uitgezonderd laag verf, coating, behang, kunststof, textiel) en het wegnemen van het bedekkende materiaal kan niet zonder het bedekkende materiaal te beschadigen.
Bevestigingswijze	<ul style="list-style-type: none">• Verlijmd, ingegoten, versmeerd
Identificatiemethode	Vaststelling met monstername
Destructieve handeling voor identificatie	Nee
Opmerking	Het betreft oude mastiekrestanten die overgebleven zijn achter en rondom de nieuwe siliconen.

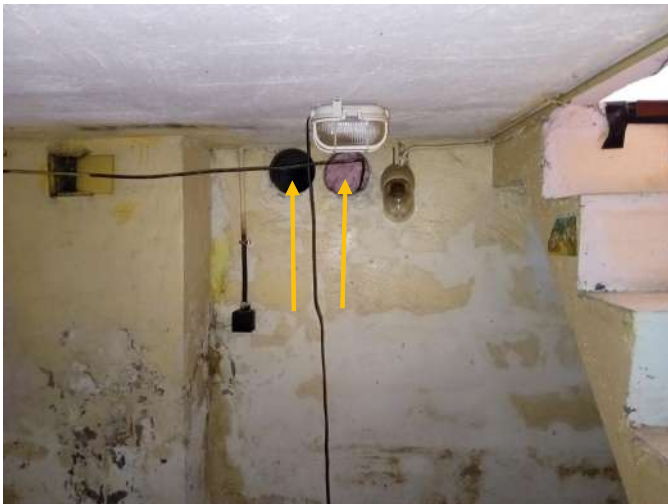
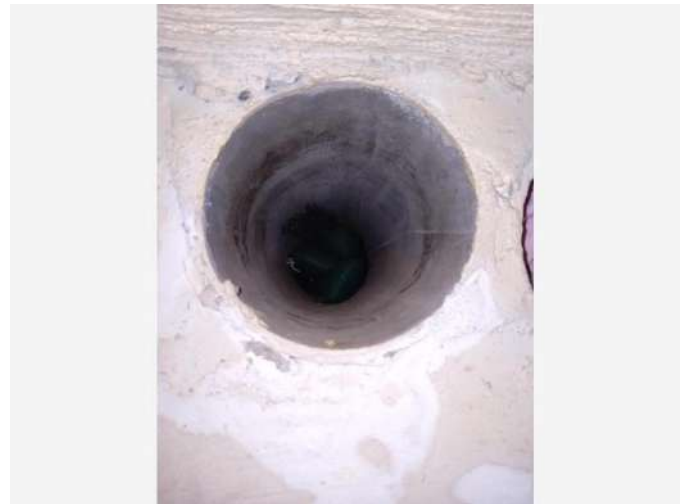
Beschrijving	Verluchtingsbuizen kelder
Omgeving	Binnen
Primaire drager	Fundering-draagstructuur (horizontaal, verticaal)
Asbestmateriaal	Buis, koker, leiding, pijp, doorvoer
Bindmiddel van asbestmateriaal	Cement
Gebondenheid op basis van bindmiddel	Hecht
Hoeveelheid (lengte - omtrek - dikte - aantal)	<ul style="list-style-type: none">• 1,00 m - 48,00 cm - 1,00 cm - 2 stuks
Totaal volume	0,01 m ³
Eenvoudig bereikbaar	Nee <ul style="list-style-type: none">• Het asbestmateriaal is bedekt (uitgezonderd laag verf, coating, behang, kunststof, textiel) en het wegnemen van het bedekkende materiaal kan niet zonder het bedekkende materiaal te beschadigen.
Bevestigingswijze	<ul style="list-style-type: none">• Verlijmd, ingegoten, versmeerd
Identificatiemethode	Vaststelling zonder monsternamen
Destructieve handeling voor identificatie	Nee
Opmerking	De buis dient vermoedelijk als verluchtungskanaal voor de kelder en komen waarschijnlijk uit aan het rooster van de achtergevel van de woning. De echte lengte van de buizen is in dat geval ca. 3,5 meter.

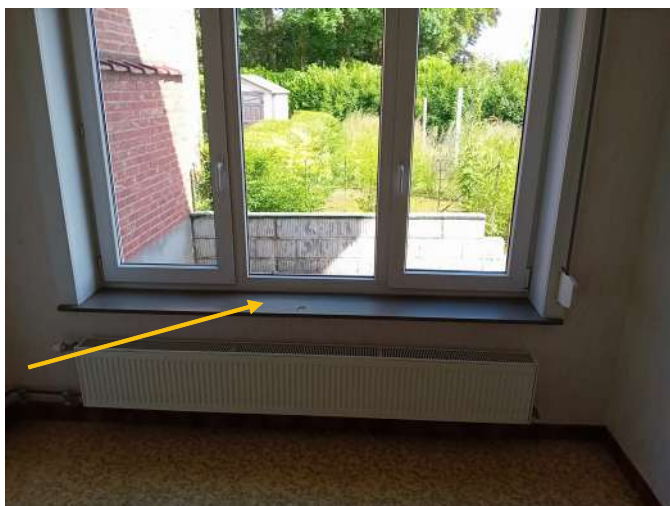
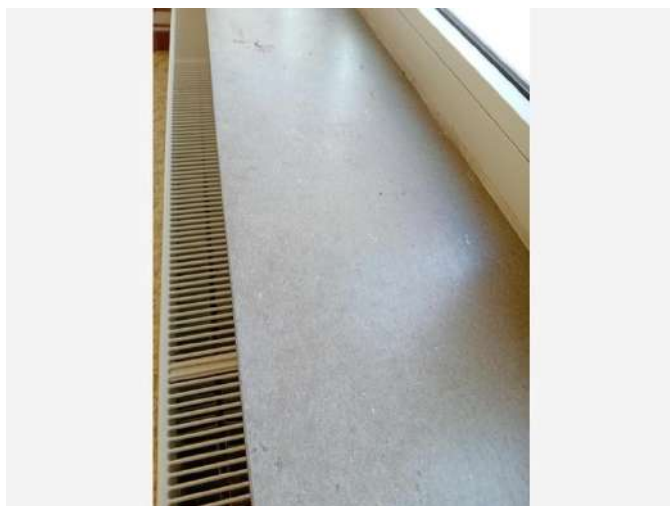
Beschrijving	Venstertabletten niet bekleed
Omgeving	Binnen
Primaire drager	Binnenwand
Asbestmateriaal	Plaat, paneel, tablet - Type Massal
Bindmiddel van asbestmateriaal	Cement
Gebondenheid op basis van bindmiddel	Hecht
Hoeveelheid (oppervlakte - dikte - aantal)	<ul style="list-style-type: none">• 0,65 m² - 2,00 cm - 1 stuk• 0,50 m² - 2,00 cm - 1 stuk
Totaal volume	0,023 m ³
Eenvoudig bereikbaar	Ja
Bevestigingswijze	<ul style="list-style-type: none">• Verlijmd, ingegoten, versmeerd
Identificatiemethode	Vaststelling zonder monsternamen
Destructieve handeling voor identificatie	Nee
Opmerking	Enkel de twee tabletten in de living (eethoek en zithoek op het plan) zijn niet bekleed.

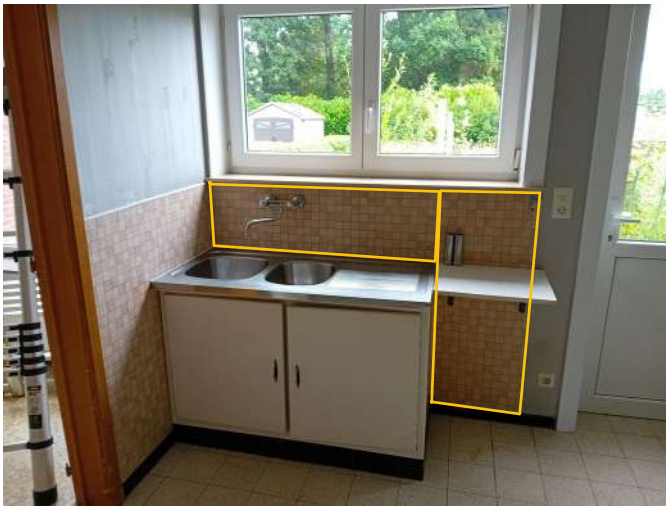
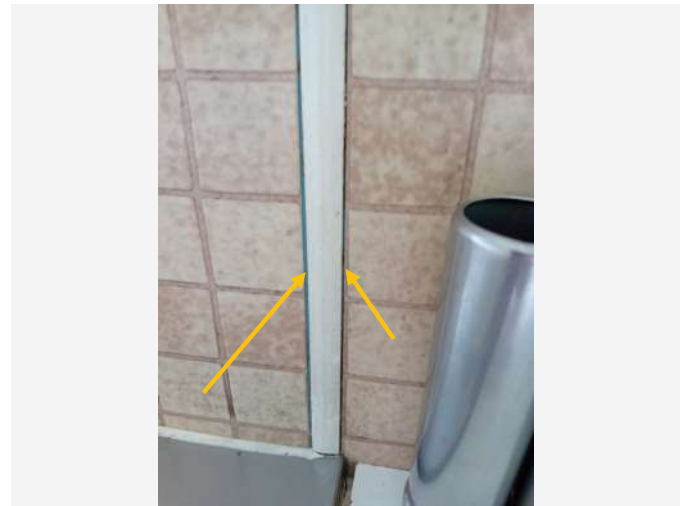
Beschrijving	Glasalplaat onder vinyl wand keuken
Omgeving	Binnen
Primaire drager	Binnenwand
Asbestmateriaal	Plaat, paneel, tablet - Geëmailleerd, type Glasal
Bindmiddel van asbestmateriaal	Cement
Gebondenheid op basis van bindmiddel	Hecht
Hoeveelheid (oppervlakte - dikte - aantal)	• 2,14 m ² - 0,50 cm - 1 stuk
Totaal volume	0,011 m ³
Eenvoudig bereikbaar	Ja
Bevestigingswijze	• Onbekend
Identificatiemethode	Vaststelling met monstername
Destructieve handeling voor identificatie	Nee
Opmerking	De glasal is zeer moeilijk visueel vaststelbaar maar aan de randen is de blauwe kleur van de glasalplaat zichtbaar.

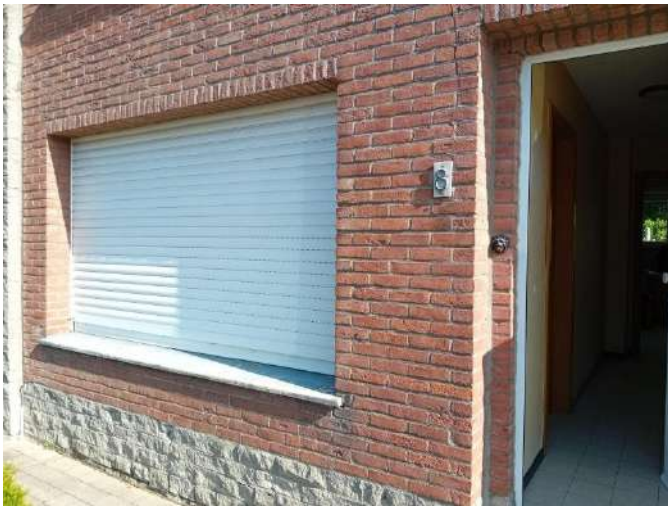
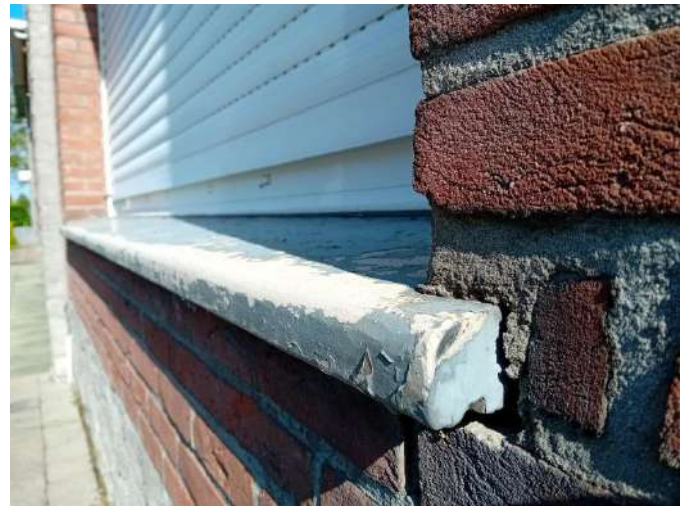
Beschrijving	Vensterbanken
Omgeving	Buiten
Primaire drager	Wand buitenschil
Asbestmateriaal	Plaat, paneel, tablet - Generiek
Bindmiddel van asbestmateriaal	Cement
Gebondenheid op basis van bindmiddel	Hecht
Hoeveelheid (oppervlakte - dikte - aantal)	<ul style="list-style-type: none">• 0,65 m² - 2,50 cm - 3 stuks• 0,15 m² - 2,50 cm - 1 stuk• 0,40 m² - 2,50 cm - 2 stuks• 0,50 m² - 2,50 cm - 1 stuk• 0,28 m² - 2,50 cm - 1 stuk• 0,38 m² - 2,50 cm - 1 stuk• 0,48 m² - 2,50 cm - 1 stuk
Totaal volume	0,114 m ³
Eenvoudig bereikbaar	Ja
Bevestigingswijze	<ul style="list-style-type: none">• Verlijmd, ingegoten, versmeerd
Identificatiemethode	Vaststelling zonder monstername
Destructieve handeling voor identificatie	Nee
Opmerking	Enkel de ruit aan de overloop heeft aan de buitenzijde geen vensterbank.

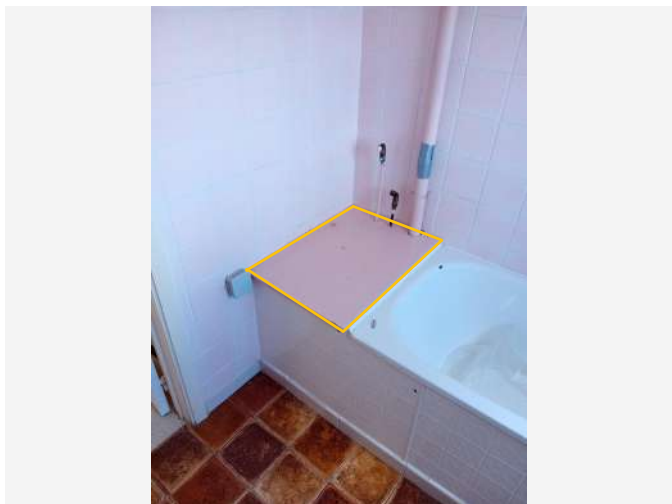
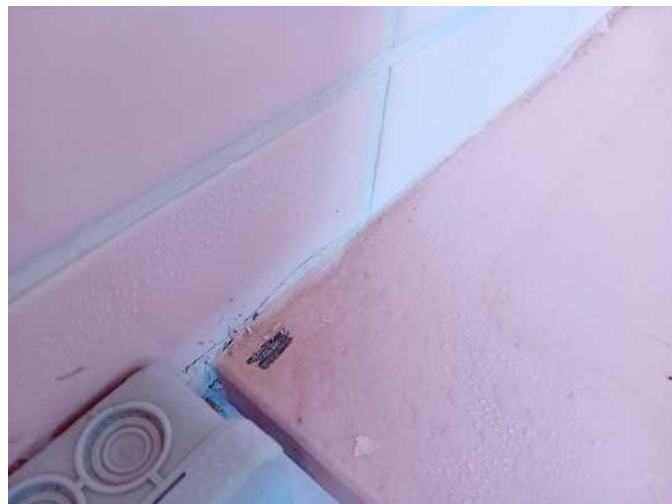
Beschrijving	Plaat tussen bad en wand
Omgeving	Binnen
Primaire drager	Sanitaire infrastructuur en uitrusting (toe- en afvoer)
Asbestmateriaal	Plaat, paneel, tablet - Type Massal
Bindmiddel van asbestmateriaal	Cement
Gebondenheid op basis van bindmiddel	Hecht
Hoeveelheid (oppervlakte - dikte - aantal)	<ul style="list-style-type: none">• 0,50 m² - 2,00 cm - 1 stuk
Totaal volume	0,01 m ³
Eenvoudig bereikbaar	Ja
Bevestigingswijze	<ul style="list-style-type: none">• Verlijmd, ingegoten, versmeerd
Identificatiemethode	Vaststelling zonder monstername
Destructieve handeling voor identificatie	Nee

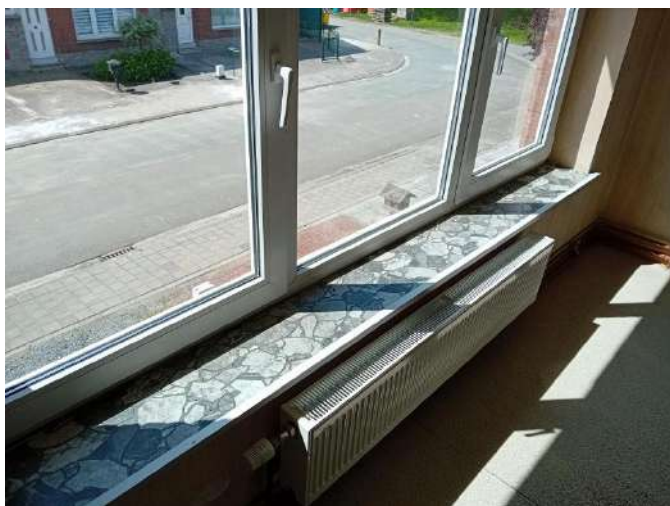
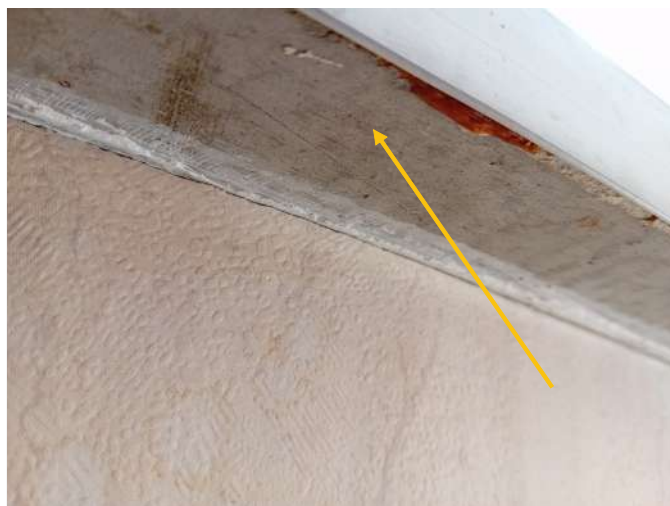
Beschrijving	Venstertabletten bekleed
Omgeving	Binnen
Primaire drager	Binnenwand
Asbestmateriaal	Plaat, paneel, tablet - Type Massal
Bindmiddel van asbestmateriaal	Cement
Gebondenheid op basis van bindmiddel	Hecht
Hoeveelheid (oppervlakte - dikte - aantal)	<ul style="list-style-type: none"> • 0,20 m² - 2,00 cm - 1 stuk • 0,15 m² - 2,00 cm - 1 stuk • 0,40 m² - 2,00 cm - 1 stuk • 0,40 m² - 2,00 cm - 1 stuk • 0,28 m² - 2,00 cm - 1 stuk • 0,65 m² - 2,00 cm - 1 stuk • 0,38 m² - 2,00 cm - 1 stuk • 0,48 m² - 2,00 cm - 1 stuk
Totaal volume	0,059 m ³
Eenvoudig bereikbaar	Ja
Bevestigingswijze	<ul style="list-style-type: none"> • Verlijmd, ingegoten, versmeerd
Identificatiemethode	Vaststelling zonder monsternamen
Destructieve handeling voor identificatie	Nee

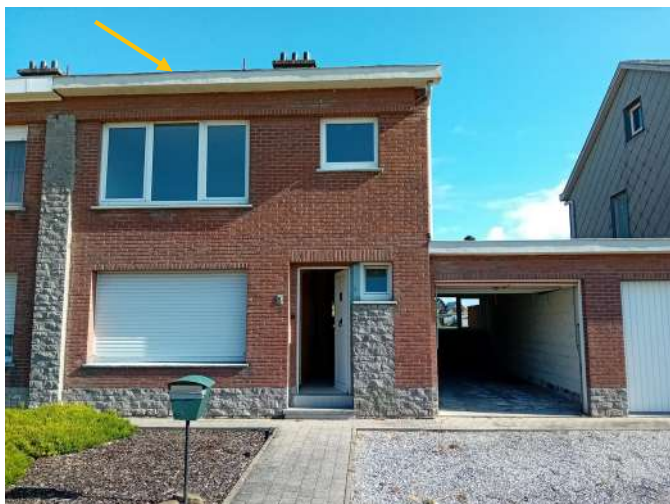
(Asbest)materiaal	Slib
Karakterisatie	Asbest (verdacht)
Primaire drager	Infrastructuur hemelwater (opvang en afvoer)
