# Asbestinventarisatetest

Pamelsestraat 136, 1770 Liedekerke

Attestnummer : 20240802-000179.000

Uitgegeven op : 02.08.2024

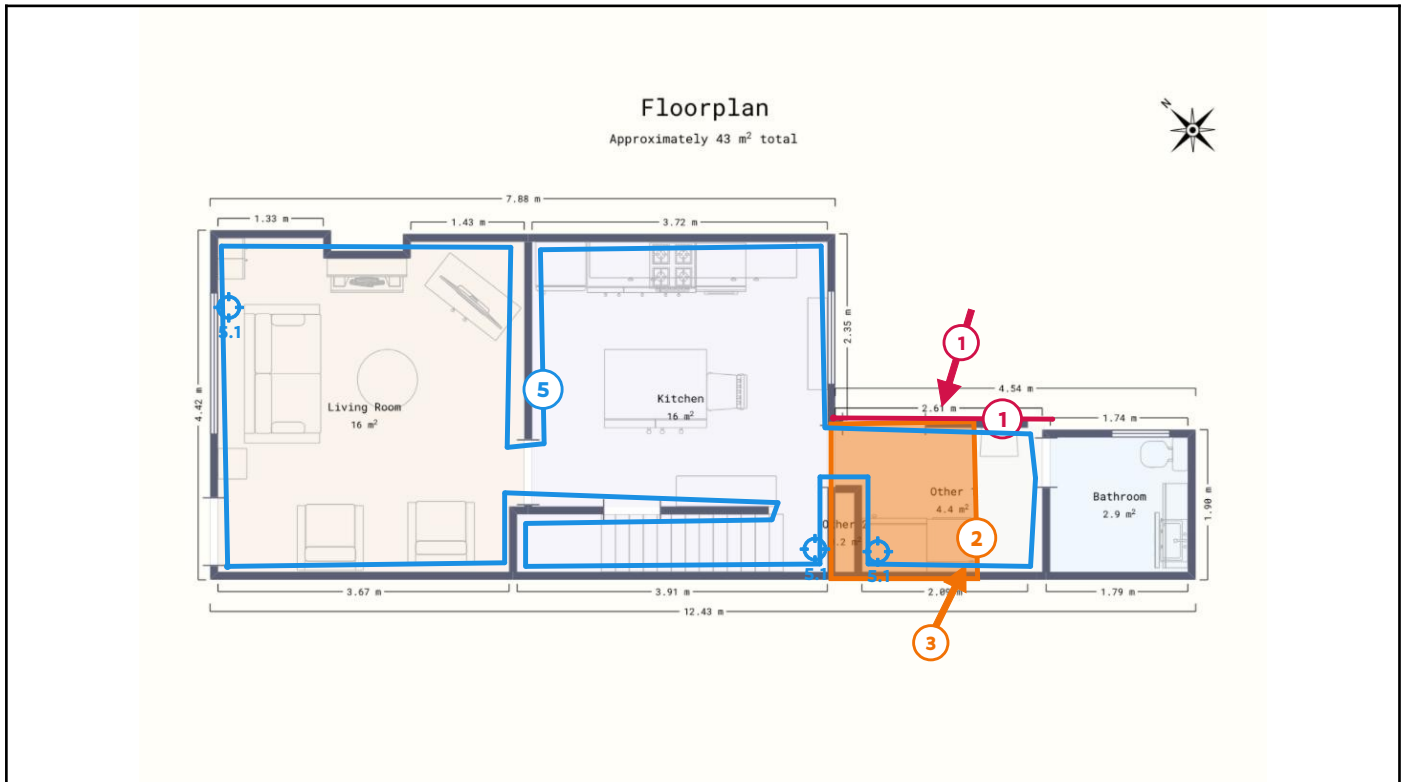
# Plan 1.1: Plan gelijkvloers

Beschrijving	Type	Actie
1. Slib in dakgoot vooraan woonhuis en achterbouw	Asbestmateriaal	Dringend verwijderen
2. Golfplaten dak achterbouw	Asbestmateriaal	Verwijderen
3. Schouwpijp	Asbestmateriaal	Verwijderen
5. Pleisterwerk Muren	Geen asbest	-
5.1 Code: 001	Mengmonster	-

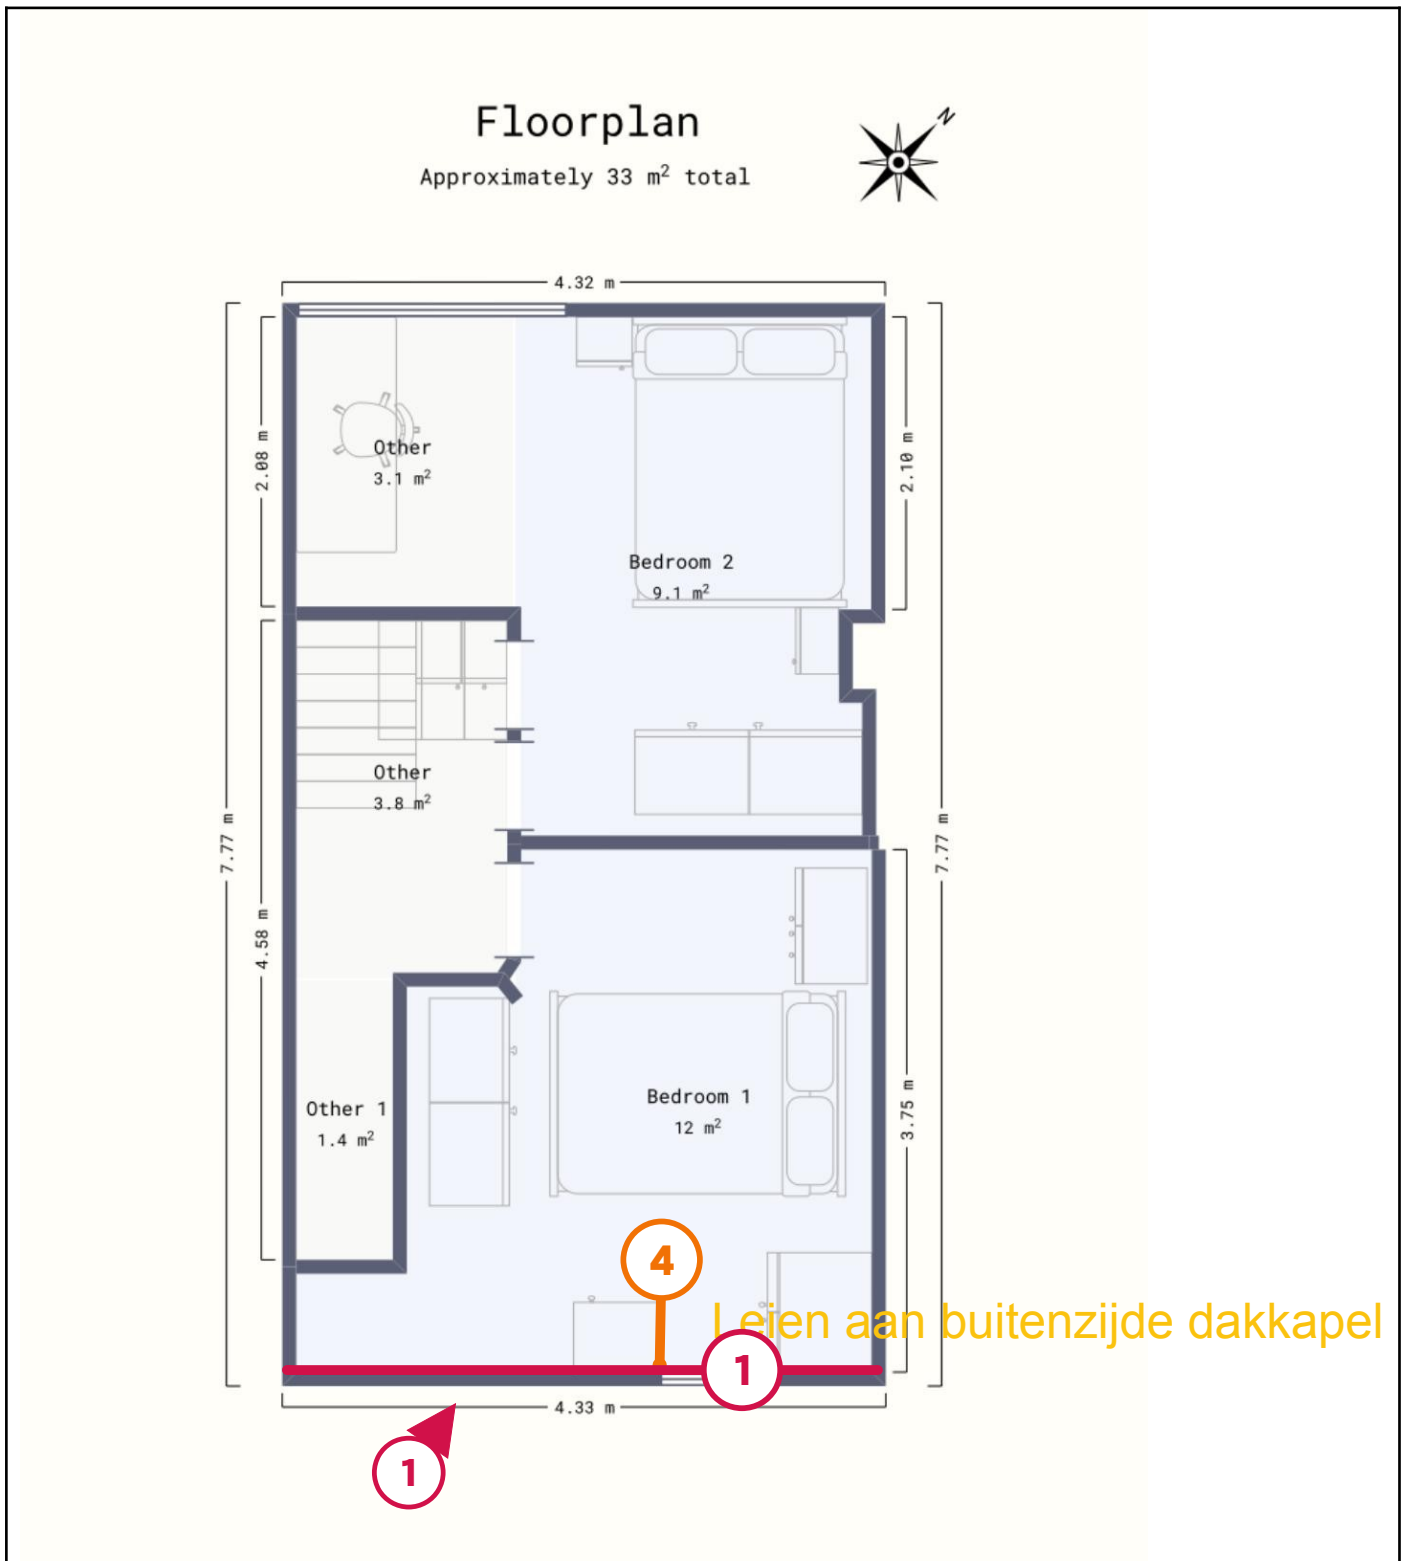
## Plan 1.2: Plan eerste verdieping

1. Slib in dakgoot vooraan woonhuis en achterbouw	Asbestmateriaal	Dringend verwijderen
4. Leien dakkapel	Asbestmateriaal	Verwijderen

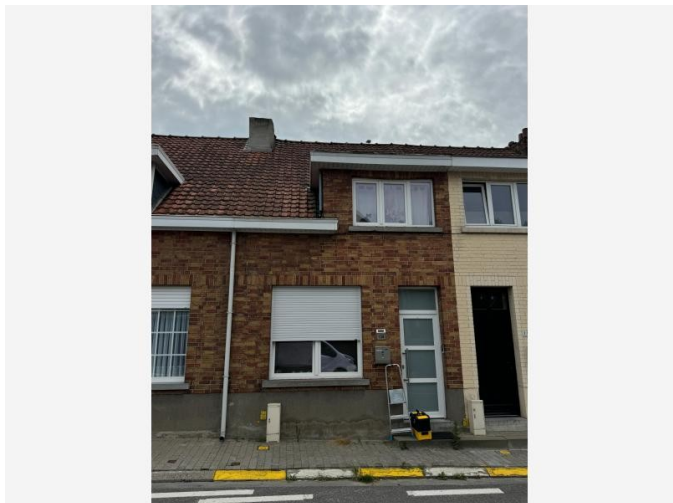
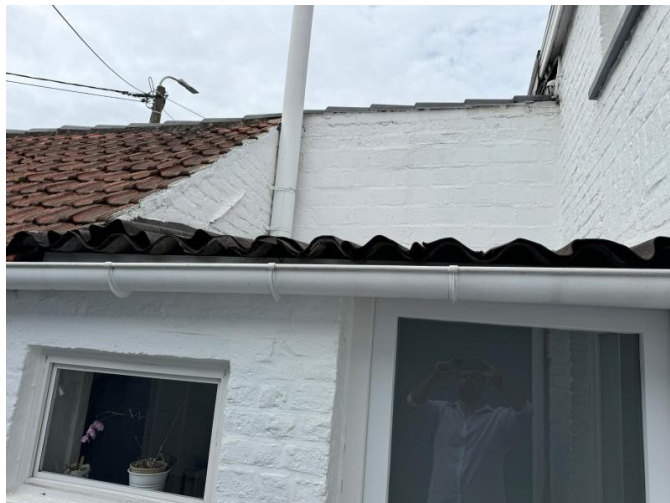
# Fiche 1: Slib in dakgoot vooraan woonhuis en achterbouw

Asbestmateriaal - afvalstof

Het asbestmateriaal valt onder de mijlpaal van 2040.

**Dringend verwijderen**

- Verwijder het asbestafval.

- Eenvoudige handelingen: mag via doe-het-zelf of door werknemer(s) met opleidingsattest eenvoudige handelingen  
Dit asbestafval mag verwijderd worden via doe-het-zelf.

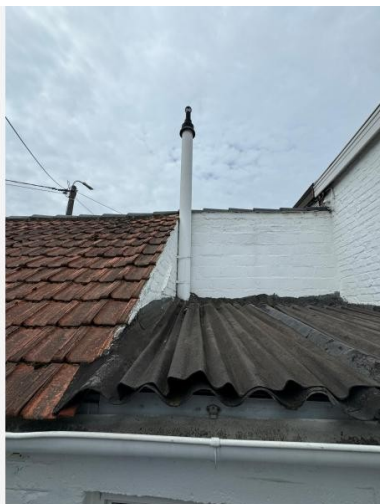
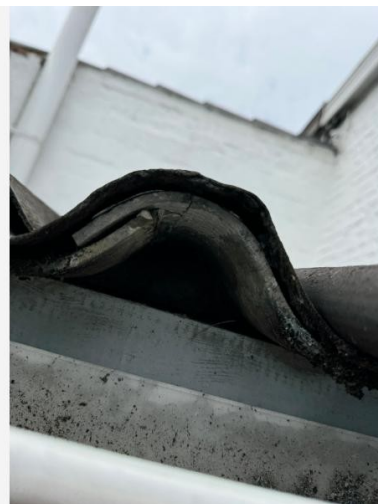
Het asbestmateriaal valt onder de mijlpaal van 2034.

Verwijderen

Eindbeoordeling materiaalrisico	Verhoogd materiaalrisico en/of verhoogde kans op vezelvrijgave
---------------------------------	--

Gebondenheid	Categorie 1: hechtgebonden in oorsprong
Asbestsoort (vezeltype)	Crocidoliet aanwezig
Asbestconcentratie	Laag (< 50%)
Afschermingsgraad van het gehele materiaal	Geheel of deels vrij aan de buitenlucht
Toestand van het materiaal	Matig beschadigd, matig verweerd

Beschrijving	Golfplaten dak achterbouw
Omgeving	Buiten
Primaire drager	Plat dak
Asbestmateriaal	Dak- en gevelbekleding - Golfplaat
Bindmiddel van asbestmateriaal	Cement
Gebondenheid op basis van bindmiddel	Hecht
Hoeveelheid (oppervlakte - aantal)	<ul style="list-style-type: none"><li>• 6,00 m<sup>2</sup> - 1 stuk</li></ul>
Totale oppervlakte	6,00 m <sup>2</sup>
Eenvoudig bereikbaar	Ja
Bevestigingswijze	<ul style="list-style-type: none"><li>• Geschroefd</li></ul>
Identificatiemethode	Vaststelling zonder monsternamen
Destructieve handeling voor identificatie	Nee

- Verwijder dit asbestmateriaal zo snel mogelijk. Volg de toestand goed op.
- Hemelwater dat afspoelt van asbestcement daken of gevels kan asbestdeeltjes bevatten. Gebruik het enkel voor gesloten circuits (bv. spoelen toiletten). Reinig na het vervangen van het dak of de gevel de dakgoten en regenwaterput of -ton om asbesthoudend sediment of slib te verwijderen

- Eenvoudige handelingen: mag via doe-het-zelf of door werknemer(s) met opleidingsattest eenvoudige handelingen  
Golfplaten mogen verwijderd worden via doe-het-zelf.

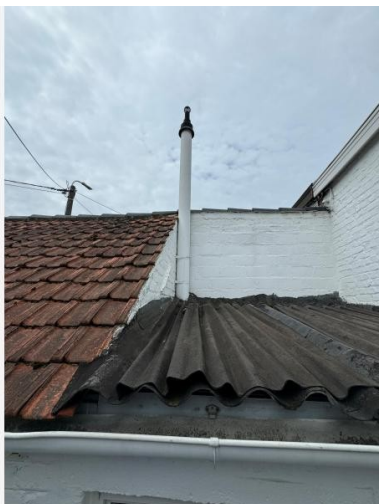
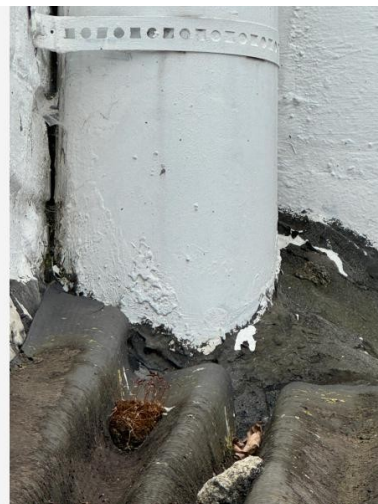
Het asbestmateriaal valt onder de mijlpaal van 2034.

Verwijderen

Eindbeoordeling materiaalrisico	Laag materiaalrisico en/of verlaagde kans op vezelvrijgave
---------------------------------	--

Gebondenheid	Categorie 1: hechtgebonden in oorsprong
Asbestsoort (vezeltype)	Crocidoliet aanwezig
Asbestconcentratie	Laag (< 50%)
Afschermingsgraad van het gehele materiaal	Geheel of deels vrij aan de buitenlucht
Toestand van het materiaal	Licht beschadigd, licht verweerd. Intact calciumsilicaatmateriaal of categorie III 'gebondenheid'

Beschrijving	Schouwpijp
Omgeving	Buiten
Primaire drager	HVAC infrastructuur en uitrusting
Asbestmateriaal	Rookgaskanaal
Bindmiddel van asbestmateriaal	Cement
Gebondenheid op basis van bindmiddel	Hecht
Hoeveelheid (lengte - omtrek - dikte - aantal)	<ul style="list-style-type: none"><li>• 2,50 m - 45,00 cm - 1,00 cm - 1 stuk</li></ul>
Totaal volume	0,011 m <sup>3</sup>
Eenvoudig bereikbaar	Nee <ul style="list-style-type: none"><li>• Het asbestmateriaal is bedekt (uitgezonderd laag verf, coating, behang, kunststof, textiel) en het wegnemen van het bedekkende materiaal kan niet zonder het bedekkende materiaal te beschadigen.</li></ul>
Bevestigingswijze	<ul style="list-style-type: none"><li>• Geklemd</li><li>• Verlijmd, ingegoten, versmeerd</li></ul>
Identificatiemethode	Vaststelling zonder monsternamen
Destructieve handeling voor identificatie	Nee

- Zorg voor een veilig beheer en verwijder dit asbestmateriaal wanneer het bij werken eenvoudig bereikbaar wordt. Controleer de toestand jaarlijks op wijzigingen.

- Eenvoudige handelingen: mag via doe-het-zelf of door werknemer(s) met opleidingsattest eenvoudige handelingen  
Hechtgebonden toepassing buiten (en mogelijks ook binnen) deze mag verwijderd worden door werknemer(s) met opleidingsattest eenvoudige handelingen.

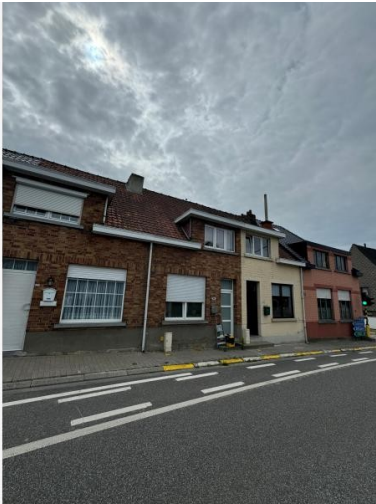
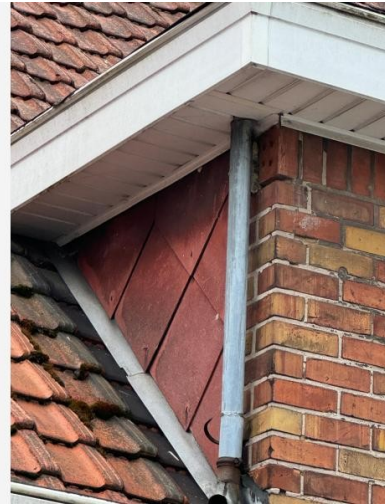
Het asbestmateriaal valt onder de mijlpaal van 2034.

Verwijderen

Eindbeoordeling materiaalrisico	Verhoogd materiaalrisico en/of verhoogde kans op vezelvrijgave
---------------------------------	--

Gebondenheid	Categorie 1: hechtgebonden in oorsprong
Asbestsoort (vezeltype)	Crocidoliet aanwezig
Asbestconcentratie	Laag (< 50%)
Afschermingsgraad van het gehele materiaal	Geheel of deels vrij aan de buitenlucht
Toestand van het materiaal	Matig beschadigd, matig verweerd

Beschrijving	Leien dakkapel
Omgeving	Buiten
Primaire drager	Wand buitenschil
Asbestmateriaal	Dak- en gevelbekleding - Lei, shingle
Bindmiddel van asbestmateriaal	Cement
Gebondenheid op basis van bindmiddel	Hecht
Hoeveelheid (oppervlakte - aantal)	<ul style="list-style-type: none"><li>• 1,00 m<sup>2</sup> - 1 stuk</li></ul>
Totale oppervlakte	1,00 m <sup>2</sup>
Eenvoudig bereikbaar	Ja
Bevestigingswijze	<ul style="list-style-type: none"><li>• Genageld, geniet</li></ul>
Identificatiemethode	Vaststelling zonder monsternamen
Destructieve handeling voor identificatie	Nee

- Verwijder dit asbestmateriaal zo snel mogelijk. Volg de toestand goed op.
- Hemelwater dat afspoelt van asbestcement daken of gevels kan asbestdeeltjes bevatten. Gebruik het enkel voor gesloten circuits (bv. spoelen toiletten). Reinig na het vervangen van het dak of de gevel de dakgoten en regenwaterput of -ton om asbesthoudend sediment of slib te verwijderen

- Eenvoudige handelingen: mag via doe-het-zelf of door werknemer(s) met opleidingsattest eenvoudige handelingen  
Gevelleien mogen verwijderd worden via doe-het-zelf.
