Asbestinventarisatetest

23044A1089/00M000

Attestnummer : 20250305-000108.000

Zone 1: Hoofdgebouw

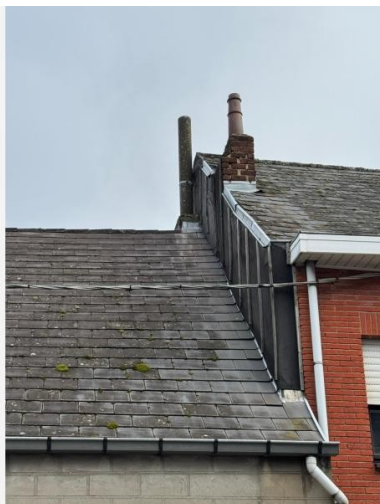
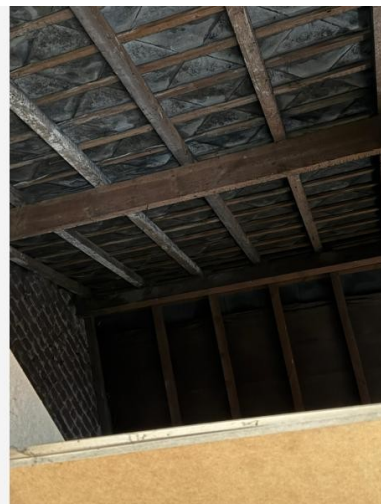
Dringend verwijderen

Eindbeoordeling materiaalrisico	Hoog materiaalrisico en/of hoge kans op vezelvrijgave
---------------------------------	---

Gebondenheid	Categorie 1: hechtgebonden in oorsprong
Asbestsoort (vezeltype)	Crocidoliet aanwezig
Asbestconcentratie	Laag (< 50%)
Afschermingsgraad van het gehele materiaal	Geheel of deels (ook) vrij aan de binnenlucht
Toestand van het materiaal	Matig beschadigd, matig verweerd

Beschrijving	Dakbedekking hoofdgebouw
Omgeving	Grenst aan binnen- en buitenlucht
Primaire drager	Schuin dak
Asbestmateriaal	Dak- en gevelbekleding - Lei, shingle
Bindmiddel van asbestmateriaal	Cement
Gebondenheid op basis van bindmiddel	Hecht
Hoeveelheid (oppervlakte - aantal)	<ul style="list-style-type: none">• 135,00 m² - 1 stuk
Totale oppervlakte	135,00 m ²
Eenvoudig bereikbaar	Ja
Bevestigingswijze	<ul style="list-style-type: none">• Genageld, geniet
Identificatiemethode	Vaststelling zonder monsternamen
Destructieve handeling voor identificatie	Nee
Opmerking	De dakbedekking beschikt niet over een onderdak. De zolderruimte is echter enkel toegankelijk via een afgesloten zolderluik waardoor er enkel contact is met de binnenlucht en niet met de binnenluchtstromen.

- Zorg voor een veilig beheer. Vermijd het beschadigen van het asbestmateriaal. Controleer de toestand jaarlijks op wijzigingen.
- Hemelwater dat afspoelt van asbestcement daken of gevels kan asbestdeeltjes bevatten. Gebruik het enkel voor gesloten circuits (bv. spoelen toiletten). Reinig na het vervangen van het dak of de gevel de dakgoten en regenwaterput of -ton om asbesthoudend sediment of slib te verwijderen

- Eenvoudige handelingen: mag via doe-het-zelf of door werknemer(s) met opleidingsattest eenvoudige handelingen
Deze verwijdermethode valt onder de vorm van eenvoudige handelingen conform de VLAREM wetgeving – hfst 6 en de Codex Welzijn op het Werk – Boek VI – Titel III. Alle voorzorgsmaatregelen opgenomen in deze wetgevingen dienen strikt nageleefd te worden zodat in alle gevallen de concentratie van 0,01 vezels per cm³ lucht (grenswaarde) niet wordt overschreden. De toestand van de asbesttoepassing dient ongewijzigd te blijven na verwijdering nl. niet beschadigen, gooien, breken, slijpen, kappen, ea. Bij de verwijdering blijft de uiteindelijke beoordeling van verwijdermethode bij de saneerder om eventueel op te schalen naar een veiligere methode om aan de wettelijke veiligheidsvoorschriften te voldoen.
<https://ovam.vlaanderen.be/wie-mag-wat-verwijderen>

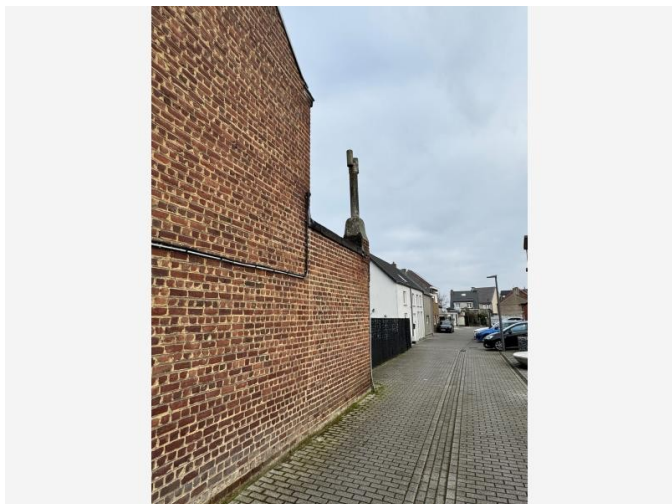
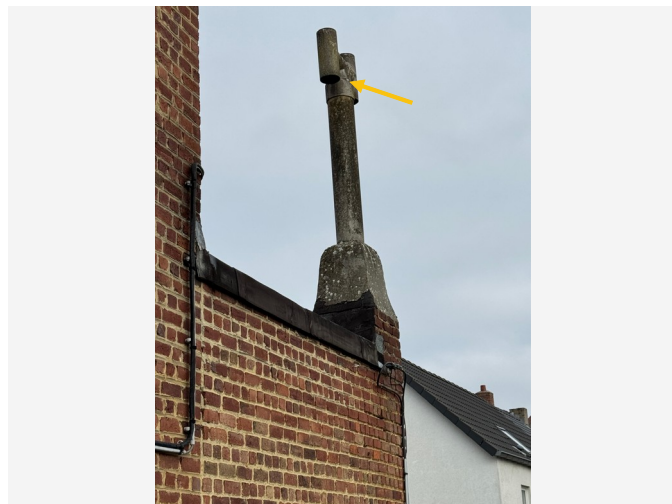
Dringend verwijderen

Eindbeoordeling materiaalrisico	Hoog materiaalrisico en/of hoge kans op vezelvrijgave
---------------------------------	---

Gebondenheid	Categorie 1: hechtgebonden in oorsprong
Asbestsoort (vezeltype)	Crocidoliet aanwezig
Asbestconcentratie	Laag (< 50%)
Afschermingsgraad van het gehele materiaal	Geheel of deels (ook) vrij aan binnenluchtstromen
Toestand van het materiaal	Matig beschadigd, matig verweerd

Beschrijving	Schouwhoed
Omgeving	Buiten
Primaire drager	HVAC infrastructuur en uitrusting
Asbestmateriaal	Schouwhoed, ventilatiekap (anti-windval)
Bindmiddel van asbestmateriaal	Cement
Gebondenheid op basis van bindmiddel	Hecht
Hoeveelheid (gewicht - aantal)	<ul style="list-style-type: none">• 15,00 kg - 1 stuk
Totaal gewicht	15,00 kg
Eenvoudig bereikbaar	Ja
Bevestigingswijze	<ul style="list-style-type: none">• Geklemd
Identificatiemethode	Vaststelling zonder monstername
Destructieve handeling voor identificatie	Nee

- Zorg voor een veilig beheer. Vermijd het beschadigen van het asbestmateriaal. Controleer de toestand jaarlijks op wijzigingen.

- Eenvoudige handelingen: mag via doe-het-zelf of door werknemer(s) met opleidingsattest eenvoudige handelingen
Deze verwijdermethode valt onder de vorm van eenvoudige handelingen conform de VLAREM wetgeving – hfst 6 en de Codex Welzijn op het Werk – Boek VI – Titel III. Alle voorzorgsmaatregelen opgenomen in deze wetgevingen dienen strikt nageleefd te worden zodat in alle gevallen de concentratie van 0,01 vezels per cm^3 lucht (grenswaarde) niet wordt overschreden. De toestand van de asbesttoepassing dient ongewijzigd te blijven na verwijdering nl. niet beschadigen, gooien, breken, slijpen, kappen, ea. Bij de verwijdering blijft de uiteindelijke beoordeling van verwijdermethode bij de saneerder om eventueel op te schalen naar een veiligere methode om aan de wettelijke veiligheidsvoorschriften te voldoen.
<https://ovam.vlaanderen.be/wie-mag-wat-verwijderen>

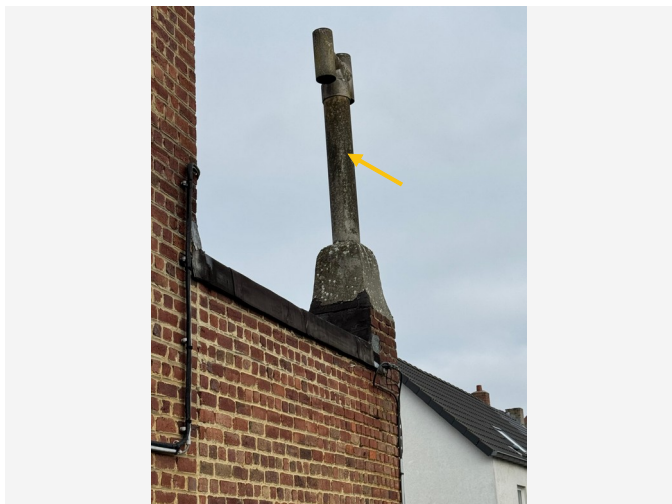
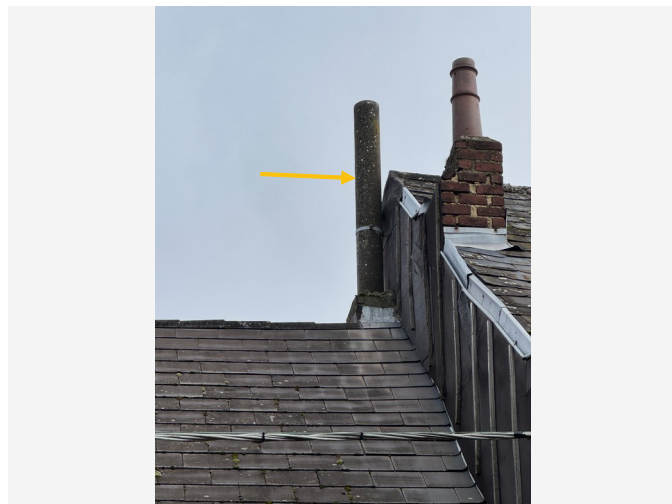
Dringend verwijderen

Eindbeoordeling materiaalrisico	Hoog materiaalrisico en/of hoge kans op vezelvrijgave
---------------------------------	---

Gebondenheid	Categorie 1: hechtgebonden in oorsprong
Asbestsoort (vezeltype)	Crocidoliet aanwezig
Asbestconcentratie	Laag (< 50%)
Afschermingsgraad van het gehele materiaal	Geheel of deels (ook) vrij aan binnenluchtstromen
Toestand van het materiaal	Matig beschadigd, matig verweerd

Beschrijving	Rookgaskanalen
Omgeving	Buiten
Primaire drager	Schuin dak
Asbestmateriaal	Rookgaskanaal
Bindmiddel van asbestmateriaal	Cement
Gebondenheid op basis van bindmiddel	Hecht
Hoeveelheid (lengte - omtrek - dikte - aantal)	<ul style="list-style-type: none">• 3,00 m - 35,00 cm - 0,50 cm - 1 stuk• 3,00 m - 45,00 cm - 0,50 cm - 1 stuk
Totaal volume	0,012 m ³
Eenvoudig bereikbaar	Ja
Bevestigingswijze	<ul style="list-style-type: none">• Verlijmd, ingegoten, versmeerd
Identificatiemethode	Vaststelling zonder monsternamen
Destructieve handeling voor identificatie	Nee
Opmerking	Beide rookgaskanalen hebben geen waarneembare delen aan de binnenzijde van de constructie.

- Zorg voor een veilig beheer. Vermijd het beschadigen van het asbestmateriaal. Controleer de toestand jaarlijks op wijzigingen.

- Eenvoudige handelingen: mag via doe-het-zelf of door werknemer(s) met opleidingsattest eenvoudige handelingen
Deze verwijdermethode valt onder de vorm van eenvoudige handelingen conform de VLAREM wetgeving – hfst 6 en de Codex Welzijn op het Werk – Boek VI – Titel III. Alle voorzorgsmaatregelen opgenomen in deze wetgevingen dienen strikt nageleefd te worden zodat in alle gevallen de concentratie van 0,01 vezels per cm³ lucht (grenswaarde) niet wordt overschreden. De toestand van de asbesttoepassing dient ongewijzigd te blijven na verwijdering nl. niet beschadigen, gooien, breken, slijpen, kappen, ea. Bij de verwijdering blijft de uiteindelijke beoordeling van verwijdermethode bij de saneerder om eventueel op te schalen naar een veiligere methode om aan de wettelijke veiligheidsvoorschriften te voldoen.
<https://ovam.vlaanderen.be/wie-mag-wat-verwijderen>

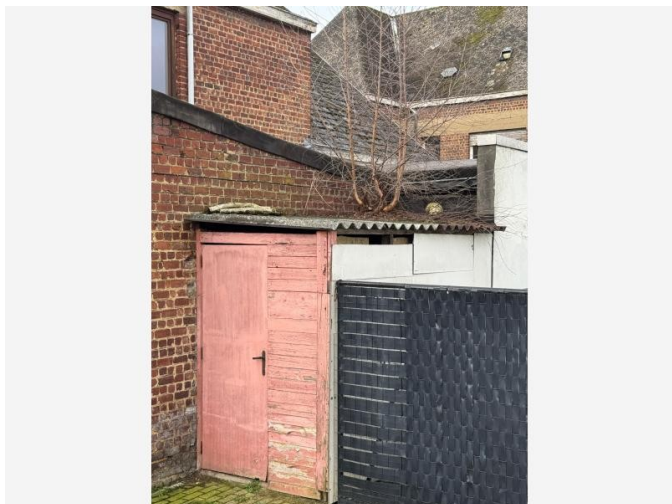
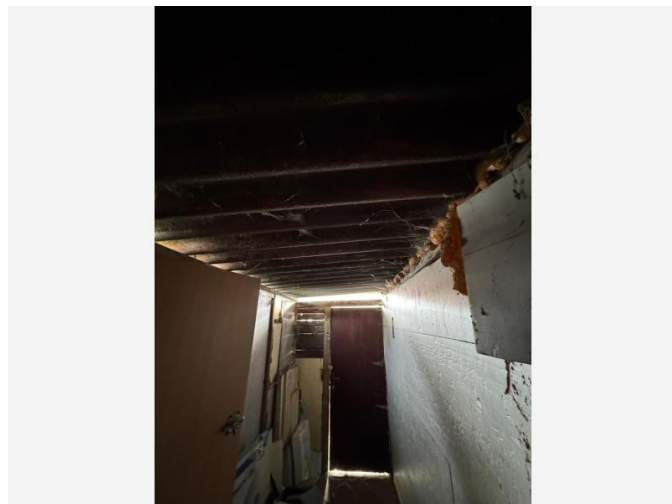
Dringend verwijderen

Eindbeoordeling materiaalrisico	Hoog materiaalrisico en/of hoge kans op vezelvrijgave
---------------------------------	---

Gebondenheid	Categorie 1: hechtgebonden in oorsprong
Asbestsoort (vezeltype)	Crocidoliet aanwezig
Asbestconcentratie	Laag (< 50%)
Afschermingsgraad van het gehele materiaal	Geheel of deels (ook) vrij aan de binnenlucht
Toestand van het materiaal	Matig beschadigd, matig verweerd

Beschrijving	Dakbedekking berging
Omgeving	Grenst aan binnen- en buitenlucht
Primaire drager	Schuin dak
Asbestmateriaal	Dak- en gevelbekleding - Golfplaat
Bindmiddel van asbestmateriaal	Cement
Gebondenheid op basis van bindmiddel	Hecht
Hoeveelheid (oppervlakte - aantal)	<ul style="list-style-type: none">• 4,10 m² - 1 stuk
Totale oppervlakte	4,10 m ²
Eenvoudig bereikbaar	Ja
Bevestigingswijze	<ul style="list-style-type: none">• Geschroefd
Identificatiemethode	Vaststelling zonder monsternamen
Destructieve handeling voor identificatie	Nee

- Zorg voor een veilig beheer. Vermijd het beschadigen van het asbestmateriaal. Controleer de toestand jaarlijks op wijzigingen.
- Hemelwater dat afspoelt van asbestcement daken of gevels kan asbestdeeltjes bevatten. Gebruik het enkel voor gesloten circuits (bv. spoelen toiletten). Reinig na het vervangen van het dak of de gevel de dakgoten en regenwaterput of -ton om asbesthoudend sediment of slib te verwijderen

- Eenvoudige handelingen: mag via doe-het-zelf of door werknemer(s) met opleidingsattest eenvoudige handelingen
Deze verwijdermethode valt onder de vorm van eenvoudige handelingen conform de VLAREM wetgeving – hfst 6 en de Codex Welzijn op het Werk – Boek VI – Titel III. Alle voorzorgsmaatregelen opgenomen in deze wetgevingen dienen strikt nageleefd te worden zodat in alle gevallen de concentratie van 0,01 vezels per cm³ lucht (grenswaarde) niet wordt overschreden. De toestand van de asbesttoepassing dient ongewijzigd te blijven na verwijdering nl. niet beschadigen, gooien, breken, slijpen, kappen, ea. Bij de verwijdering blijft de uiteindelijke beoordeling van verwijdermethode bij de saneerder om eventueel op te schalen naar een veiligere methode om aan de wettelijke veiligheidsvoorschriften te voldoen.
<https://ovam.vlaanderen.be/wie-mag-wat-verwijderen>

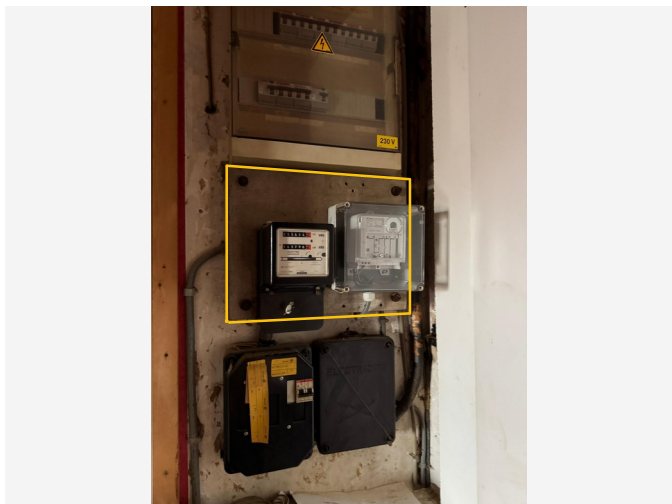
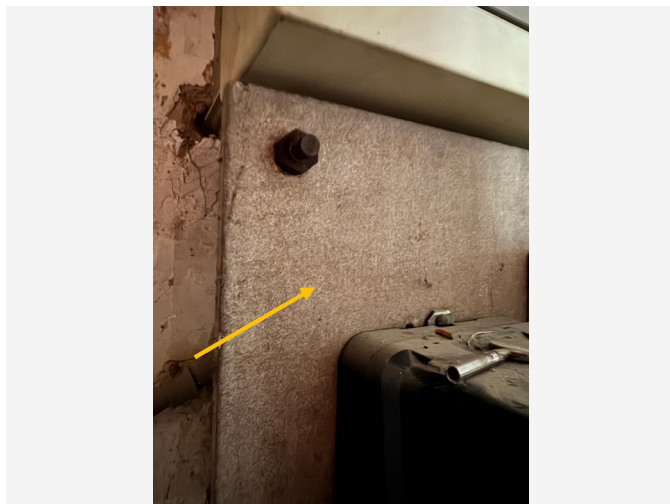
Verwijderen

Eindbeoordeling materiaalrisico	Verhoogd materiaalrisico en/of verhoogde kans op vezelvrijgave
---------------------------------	--

Gebondenheid	Categorie 1: hechtgebonden in oorsprong
Asbestsoort (vezeltype)	Crocidoliet aanwezig
Asbestconcentratie	Laag (< 50%)
Afschermingsgraad van het gehele materiaal	Geheel of deels (ook) vrij aan de binnenlucht
Toestand van het materiaal	Licht beschadigd, licht verweerd. Intact calciumsilicaatmateriaal of categorie III 'gebondenheid'

Beschrijving	Cementplaat
Omgeving	Binnen
Primaire drager	Communicatie en elektrische infrastructuur en uitrusting
Asbestmateriaal	Plaat, paneel, tablet - Generiek
Bindmiddel van asbestmateriaal	Cement
Gebondenheid op basis van bindmiddel	Hecht
Hoeveelheid (oppervlakte - dikte - aantal)	<ul style="list-style-type: none">• 0,90 m² - 0,50 cm - 1 stuk
Totaal volume	0,005 m ³
Eenvoudig bereikbaar	Ja
Bevestigingswijze	<ul style="list-style-type: none">• Geschroefd
Identificatiemethode	Vaststelling zonder monstername
Destructieve handeling voor identificatie	Nee

- Zorg voor een veilig beheer. Vermijd het beschadigen van het asbestmateriaal. Controleer de toestand jaarlijks op wijzigingen.

- Eenvoudige handelingen: mag via doe-het-zelf of door werknemer(s) met opleidingsattest eenvoudige handelingen
Deze verwijdermethode valt onder de vorm van eenvoudige handelingen conform de VLAREM wetgeving – hfst 6 en de Codex Welzijn op het Werk – Boek VI – Titel III. Alle voorzorgsmaatregelen opgenomen in deze wetgevingen dienen strikt nageleefd te worden zodat in alle gevallen de concentratie van 0,01 vezels per cm^3 lucht (grenswaarde) niet wordt overschreden. De toestand van de asbesttoepassing dient ongewijzigd te blijven na verwijdering nl. niet beschadigen, gooien, breken, slijpen, kappen, ea. Bij de verwijdering blijft de uiteindelijke beoordeling van verwijdermethode bij de saneerder om eventueel op te schalen naar een veiligere methode om aan de wettelijke veiligheidsvoorschriften te voldoen.
<https://ovam.vlaanderen.be/wie-mag-wat-verwijderen>

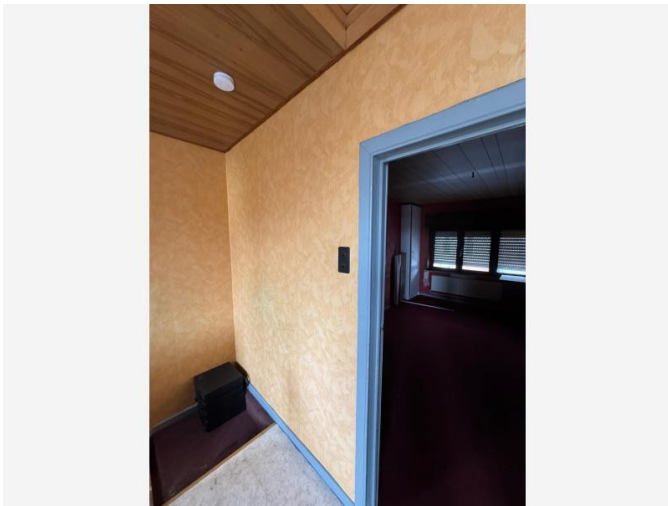
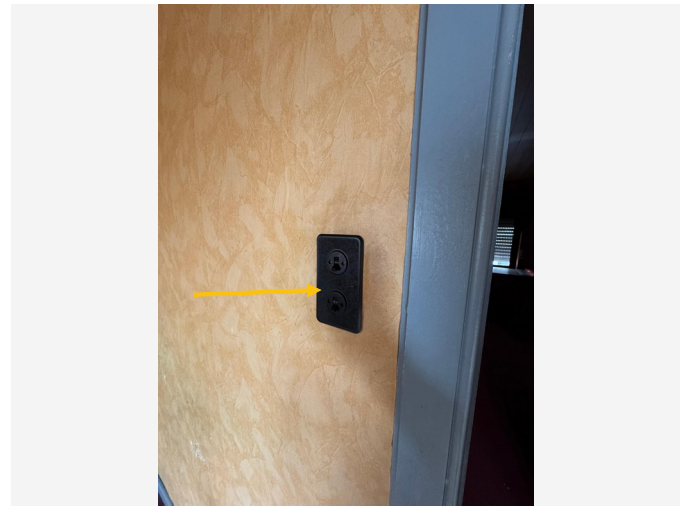
Zorgvuldig beheren

Eindbeoordeling materiaalrisico	Laag materiaalrisico en/of verlaagde kans op vezelvrijgave
---------------------------------	--

Gebondenheid	Categorie 1: hechtgebonden in oorsprong
Asbestsoort (vezeltype)	Crocidoliet aanwezig
Asbestconcentratie	Laag (< 50%)
Afschermingsgraad van het gehele materiaal	Geheel of deels (ook) vrij aan de binnenlucht
Toestand van het materiaal	Onbeschadigd, niet verweerd

Beschrijving	Bakelieten schakelaars
Omgeving	Binnen
Primaire drager	Communicatie en elektrische infrastructuur en uitrusting
Asbestmateriaal	Plaat, paneel, tablet - Type Bakeliet
Bindmiddel van asbestmateriaal	Kunststof of -hars
Gebondenheid op basis van bindmiddel	Hecht
Hoeveelheid (oppervlakte - dikte - aantal)	• 0,15 m ² - 0,30 cm - 1 stuk
Totaal volume	< 0,001 m ³
Eenvoudig bereikbaar	Ja
Bevestigingswijze	• Geschroefd
Identificatiemethode	Vaststelling zonder monsternamen
Destructieve handeling voor identificatie	Nee

- Zorg voor een veilig beheer. Vermijd het beschadigen van het asbestmateriaal. Controleer de toestand jaarlijks op wijzigingen.

- Eenvoudige handelingen: mag via doe-het-zelf of door werknemer(s) met opleidingsattest eenvoudige handelingen
Deze verwijdermethode valt onder de vorm van eenvoudige handelingen conform de VLAREM wetgeving – hfst 6 en de Codex Welzijn op het Werk – Boek VI – Titel III. Alle voorzorgsmaatregelen opgenomen in deze wetgevingen dienen strikt nageleefd te worden zodat in alle gevallen de concentratie van 0,01 vezels per cm^3 lucht (grenswaarde) niet wordt overschreden. De toestand van de asbesttoepassing dient ongewijzigd te blijven na verwijdering nl. niet beschadigen, gooien, breken, slijpen, kappen, ea. Bij de verwijdering blijft de uiteindelijke beoordeling van verwijdermethode bij de saneerder om eventueel op te schalen naar een veiligere methode om aan de wettelijke veiligheidsvoorschriften te voldoen.
<https://ovam.vlaanderen.be/wie-mag-wat-verwijderen>

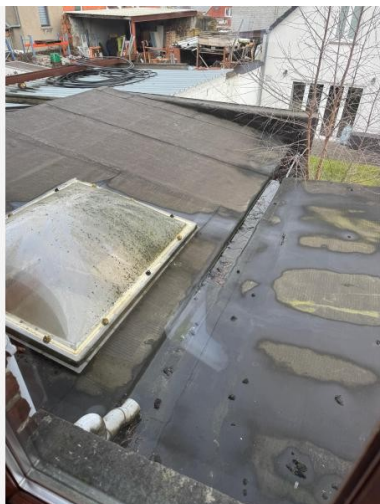
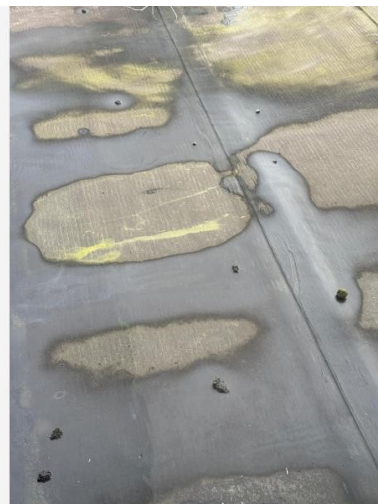
Zorgvuldig beheren

Eindbeoordeling materiaalrisico	Laag materiaalrisico en/of verlaagde kans op vezelvrijgave
---------------------------------	--

Gebondenheid	Categorie 1: hechtgebonden in oorsprong
Asbestsoort (vezeltype)	Alleen chrysotiel
Asbestconcentratie	Laag (< 50%)
Afschermingsgraad van het gehele materiaal	Geheel of deels vrij aan de buitenlucht
Toestand van het materiaal	Licht beschadigd, licht verweerd. Intact calciumsilicaatmateriaal of categorie III 'gebondenheid'

Beschrijving	Dakbedekking hoofdgebouw
Omgeving	Buiten
Primaire drager	Schuin dak
Asbestmateriaal	Dak- en gevelbekleding - Roofing
Bindmiddel van asbestmateriaal	Bitumen (roofing, teer, asfalt)
Gebondenheid op basis van bindmiddel	Hecht
Hoeveelheid (oppervlakte - aantal)	<ul style="list-style-type: none">• 45,00 m² - 1 stuk
Totale oppervlakte	45,00 m ²
Eenvoudig bereikbaar	Ja
Bevestigingswijze	<ul style="list-style-type: none">• Verlijmd, ingegoten, versmeerd
Identificatiemethode	Vaststelling zonder monstername Motivatie: Groot risico op structurele gevolgschade (lekschade, werking installatie,...)
Destructieve handeling voor identificatie	Nee
Opmerking	De toplaag betreft reeds een roofinglaag met glasvezel als bindstructuur. Het is echter niet waarneembaar of er zich onder deze toepassing nog andere toepassingen bevinden conform de richtlijnen voor een niet-destructief onderzoek.

- Zorg voor een veilig beheer. Vermijd het beschadigen van het asbestmateriaal. Controleer de toestand jaarlijks op wijzigingen.

- Eenvoudige handelingen: mag via doe-het-zelf of door werknemer(s) met opleidingsattest eenvoudige handelingen
Deze verwijdermethode valt onder de vorm van eenvoudige handelingen conform de VLAREM wetgeving – hfst 6 en de Codex Welzijn op het Werk – Boek VI – Titel III. Alle voorzorgsmaatregelen opgenomen in deze wetgevingen dienen strikt nageleefd te worden zodat in alle gevallen de concentratie van 0,01 vezels per cm^3 lucht (grenswaarde) niet wordt overschreden. De toestand van de asbesttoepassing dient ongewijzigd te blijven na verwijdering nl. niet beschadigen, gooien, breken, slijpen, kappen, ea. Bij de verwijdering blijft de uiteindelijke beoordeling van verwijdermethode bij de saneerder om eventueel op te schalen naar een veiligere methode om aan de wettelijke veiligheidsvoorschriften te voldoen.
<https://ovam.vlaanderen.be/wie-mag-wat-verwijderen>

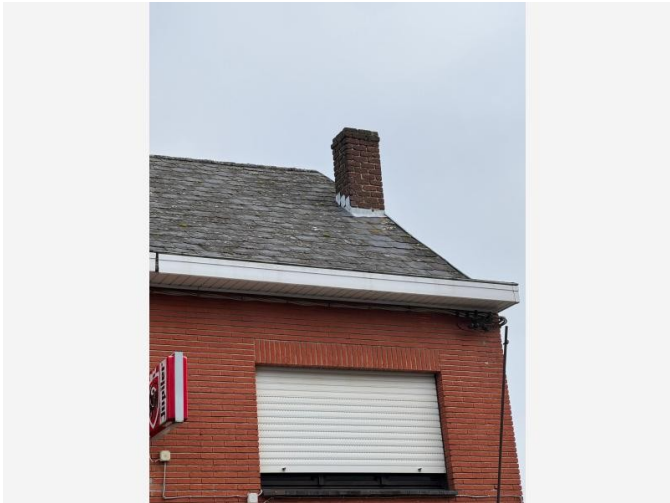
Situeringfoto

Tijdelijke beperking

Reden: Het te onderzoeken materiaal situeert zich hoger dan 3,50 m te rekenen vanaf een veilige ondergrond

Uitleg van de asbestdeskundige: Wij kunnen binnen de huidige opdracht en conform het MB met het inspectieprotocol geen controle uitvoeren van de binnenzijde van de schouwmantel en controleren of er asbestverdachte toepassingen aanwezig zijn en/of dit inspecteren en identificeren. Er is namelijk geen mogelijkheid om de waarneming uit te voeren vanop een veilige ondergrond met een maximale hoogte van 3,5 meter zoals opgenomen in de wetgeving. Dit blijft eventueel nog te verifiëren bij latere handelingen aan of renovaties van deze toepassing.

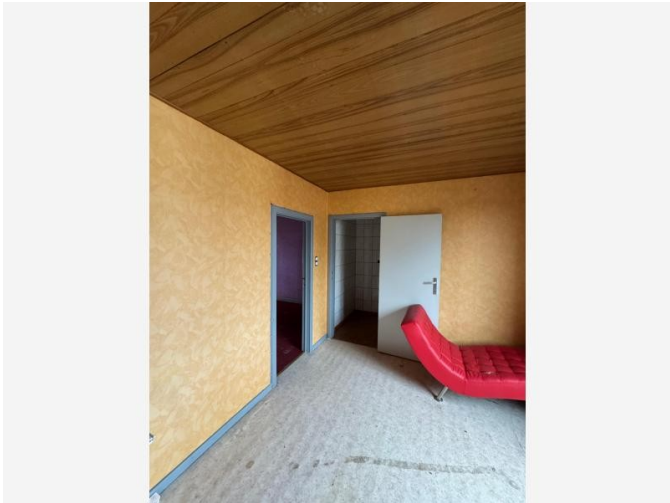
Vrije foto

De plafonds in bijna de volledige constructie zijn afgewerkt door middel van pleisterplaten type Gyproc en/of hout. Het is echter niet waarneembaar of er zich onder of tussen deze toepassing (zoals afsmeerlagen) nog andere toepassingen bevinden conform de richtlijnen voor een niet-destructief onderzoek.

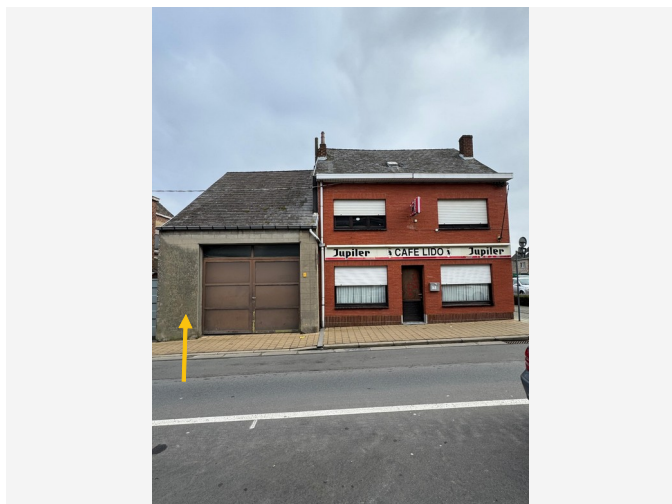
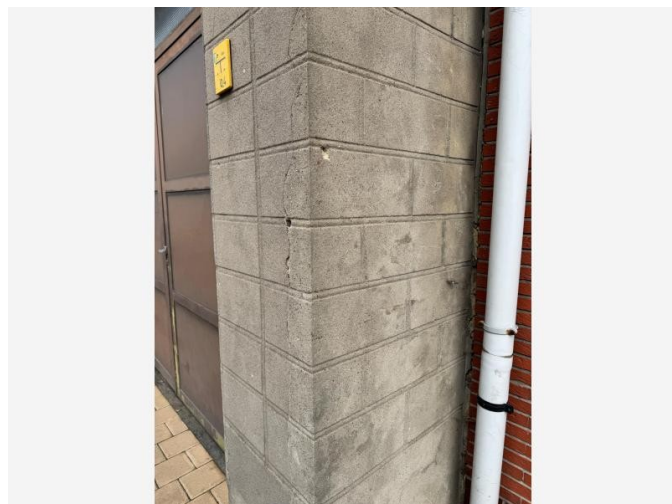
Geen asbest

#	Type	Referentie	Resultaat
10.1	Mengmonster	Ahst02	Geen asbest

Beschrijving	Gevelbekleding cementering
Omgeving	Buiten
Primaire drager	Wand buitenschil
Bindmiddel van materiaal	Cement
Gebondenheid op basis van bindmiddel	Hecht
Hoeveelheid (gewicht - aantal)	<ul style="list-style-type: none">• 31,00 kg - 1 stuk
Totaal gewicht	31,00 kg
Identificatiemethode	Vaststelling met monstername
Destructieve handeling voor identificatie	Nee

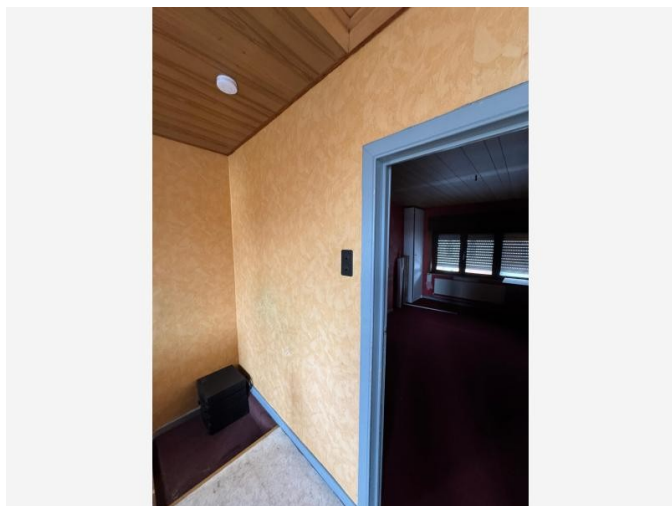
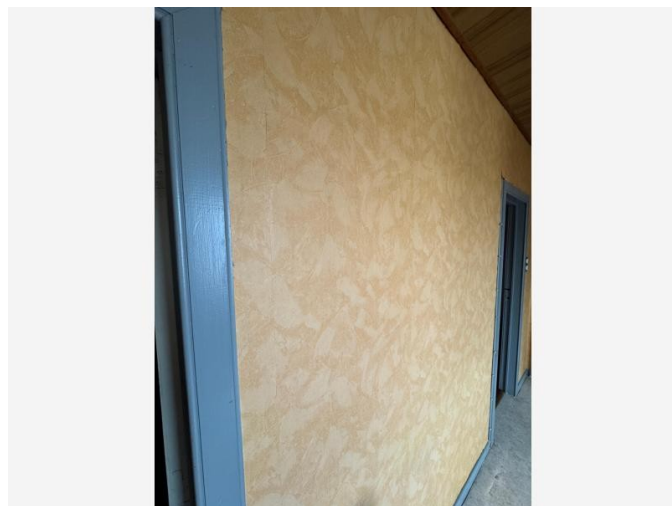
Geen asbest

#	Type	Referentie	Resultaat
11.1	Mengmonster	Ahst01	Geen asbest

Beschrijving	Muurpleister residentieel
Omgeving	Binnen
Primaire drager	Binnenwand
Bindmiddel van materiaal	Gips - kalk
Gebondenheid op basis van bindmiddel	Niet-hechtgebonden
Hoeveelheid (oppervlakte - dikte - aantal)	• 115,00 m ² - 0,50 cm - 1 stuk
Totaal volume	0,575 m ³
Identificatiemethode	Vaststelling met monsternamen
Destructieve handeling voor identificatie	Nee

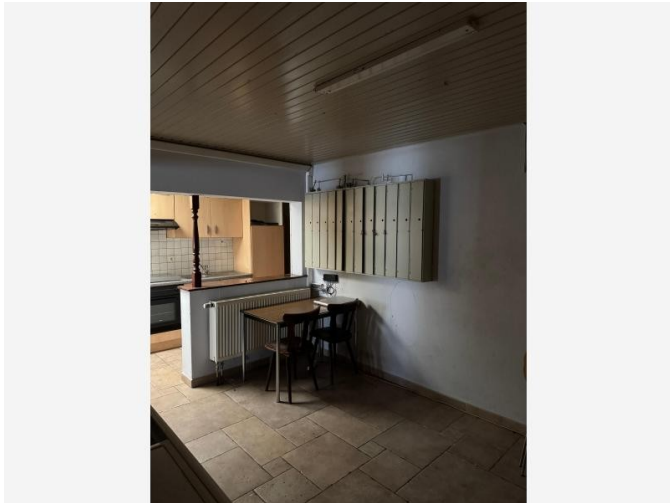
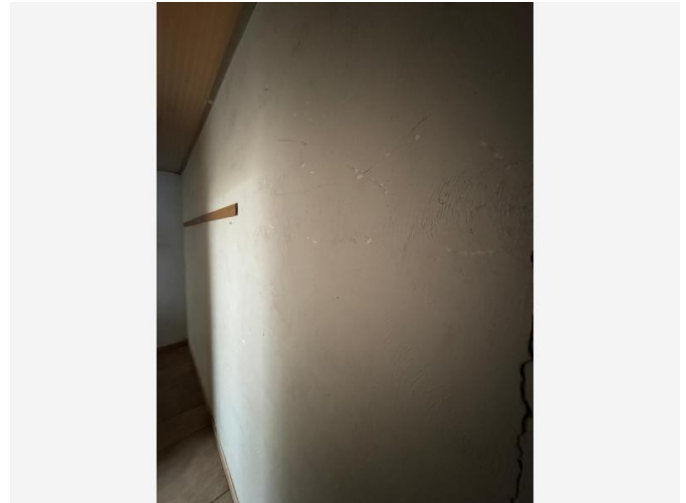
Geen asbest

#	Type	Referentie	Resultaat
12.1	Mengmonster	Ahst03	Geen asbest

Beschrijving	Muurpleister niet-residentieel
Omgeving	Binnen
Primaire drager	Binnenwand
Bindmiddel van materiaal	Gips - kalk
Gebondenheid op basis van bindmiddel	Niet-hechtgebonden
Hoeveelheid (oppervlakte - dikte - aantal)	• 95,00 m ² - 0,50 cm - 1 stuk
Totaal volume	0,475 m ³
Identificatiemethode	Vaststelling met monsternamen
Destructieve handeling voor identificatie	Nee
