# Asbestinventarisatetest

Molenstraat 158, 1770 Liedekerke

Attestnummer : 20250804-000347.000

Uitgegeven op : 04.08.2025

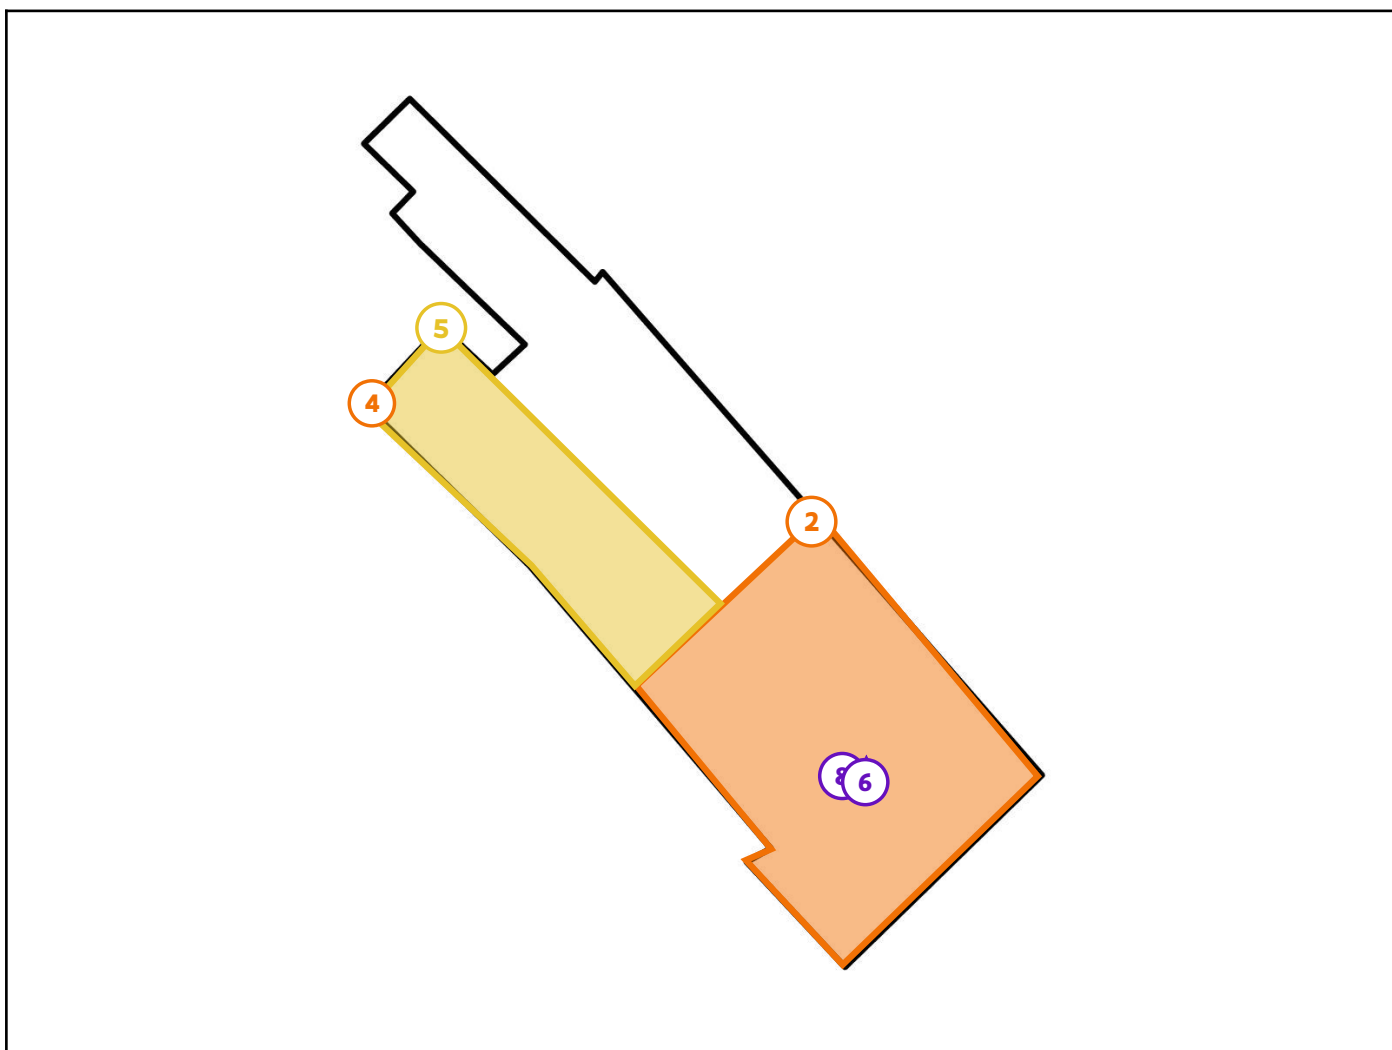
## Plan 1.5: dak

Beschrijving	Type	Actie
2. Leien Dak	Asbestmateriaal	Verwijderen
4. Rookgaskanaal	Asbestmateriaal	Verwijderen
5. Roofing	Asbestmateriaal	Zorgvuldig beheren
6. Schouw	Beperking	-
8. Rookgaskanaal	Advies	-

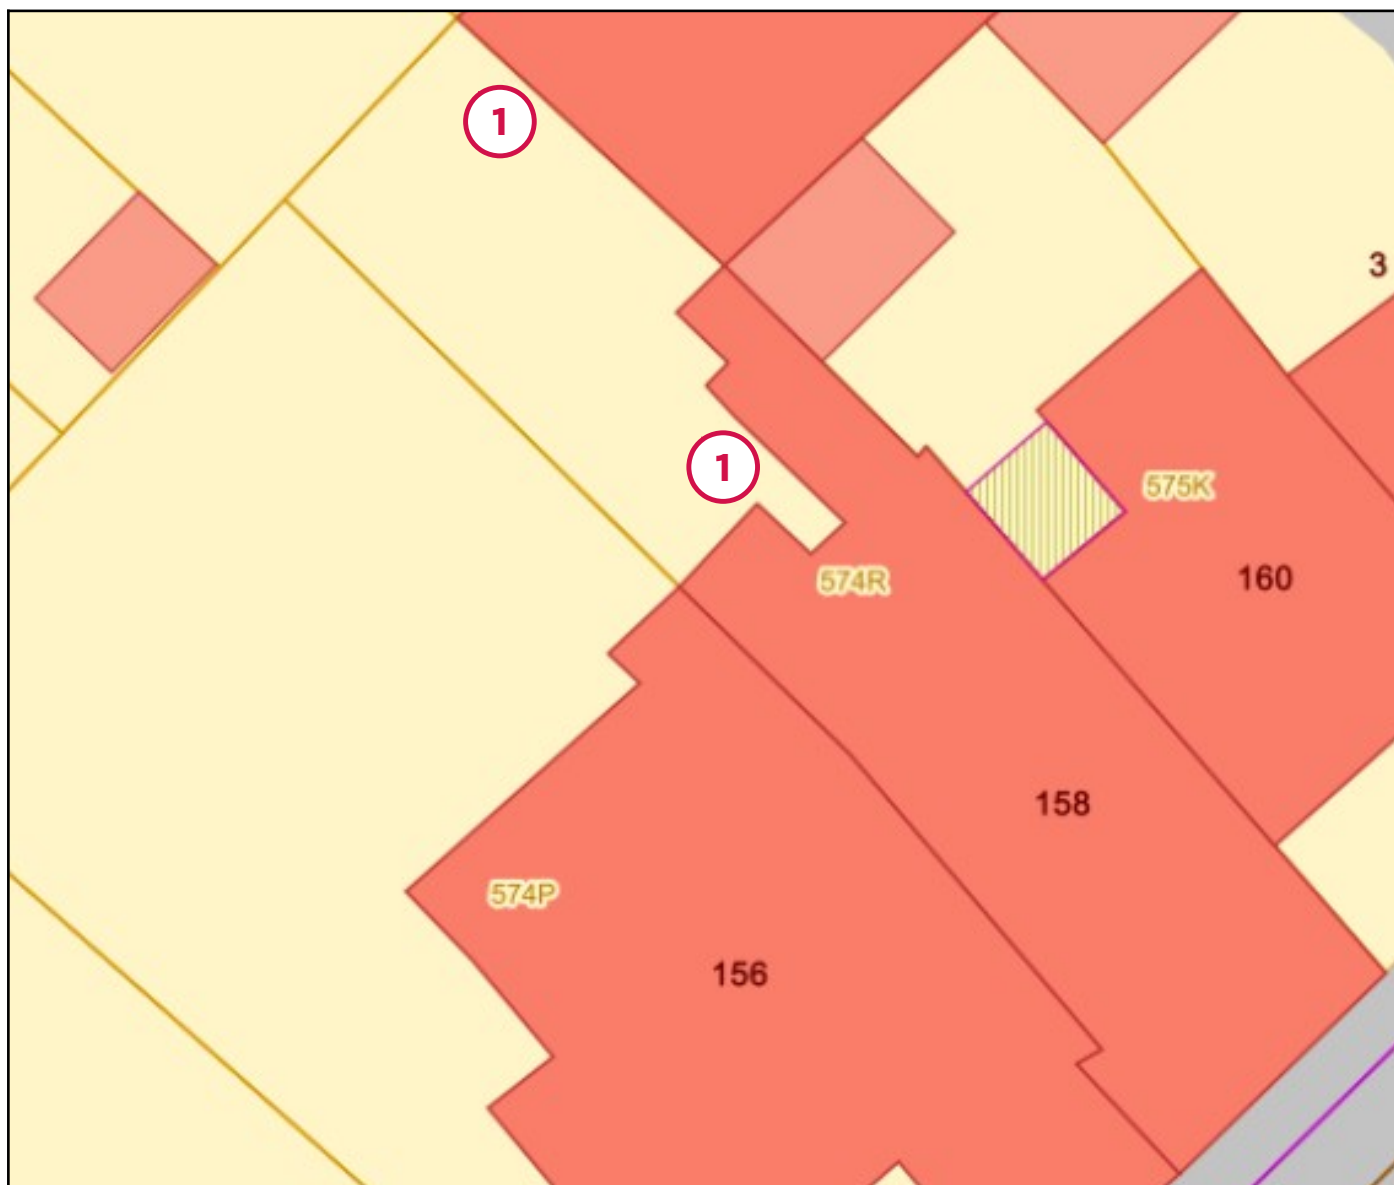
## Plan 2.1: Vaststellingen buiten de constructies

Beschrijving	Type	Actie
1. Resten leien	Asbestmateriaal	Dringend verwijderen

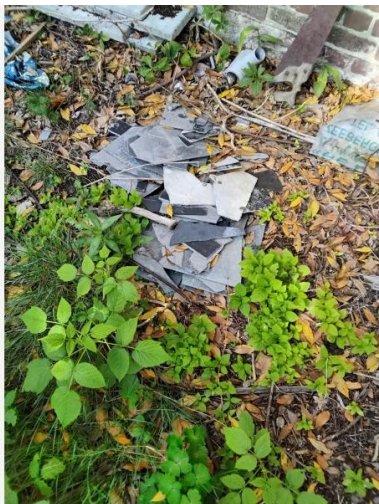
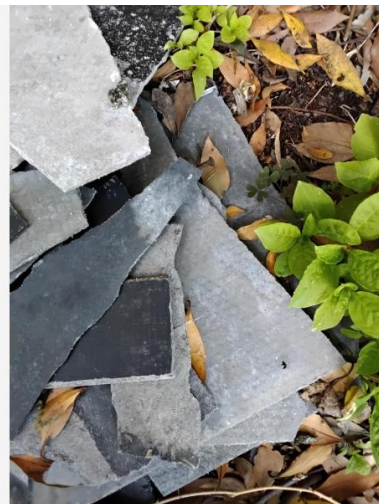
Het asbestmateriaal valt onder de mijlpaal van 2040.

**Dringend verwijderen**

Beschrijving	Resten leien
Type afvalstof	Betreft stock-voorraad of gedemonteerde asbestmaterialen
Aanwezige resten	overige stukken van leien. (zie foto)
Omgeving	Buiten
Primaire drager	Bodem
Asbestmaterialen	<ul style="list-style-type: none"><li>Dak- en gevelbekleding - Lei, shingle</li></ul>
Bindmiddel van asbestmateriaal	Cement
Gebondenheid op basis van bindmiddel	Hecht
Hoeveelheid (gewicht - aantal)	<ul style="list-style-type: none"><li>4,00 kg - 2 stuks</li></ul>
Totaal gewicht	8,00 kg
Eenvoudig bereikbaar	Ja
Identificatiemethode	Vaststelling zonder monsternamen
Opmerking	de hoeveelheid kan een afwijking bevatten.

- Verwijder het asbestafval.

- Eenvoudige handelingen: mag via doe-het-zelf of door werknemer(s) met opleidingsattest eenvoudige handelingen  
Een goede voorbereiding:

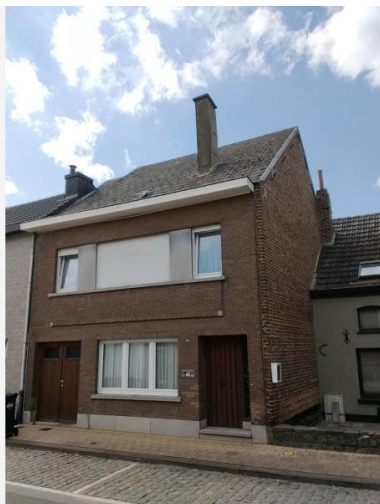
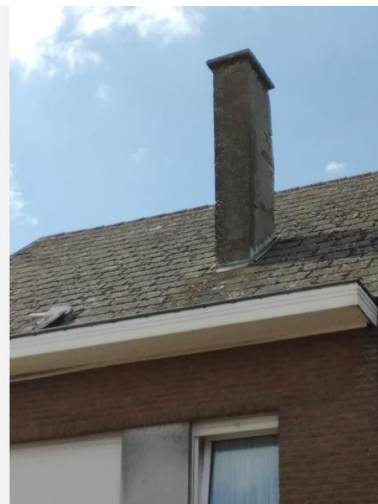
Het asbestmateriaal valt onder de mijlpaal van 2034.

Verwijderen

Eindbeoordeling materiaalrisico	Laag materiaalrisico en/of verlaagde kans op vezelvrijgave
---------------------------------	--

Gebondenheid	Categorie 1: hechtgebonden in oorsprong
Asbestsoort (vezeltype)	Crocidoliet aanwezig
Asbestconcentratie	Laag (< 50%)
Afschermingsgraad van het gehele materiaal	Geheel of deels vrij aan de buitenlucht
Toestand van het materiaal	Licht beschadigd, licht verweerd. Intact calciumsilicaatmateriaal of categorie III 'gebondenheid'

Beschrijving	Leien Dak
Omgeving	Buiten
Primaire drager	Schuin dak
Asbestmateriaal	Dak- en gevelbekleding - Lei, shingle
Bindmiddel van asbestmateriaal	Cement
Gebondenheid op basis van bindmiddel	Hecht
Hoeveelheid (oppervlakte - aantal)	<ul style="list-style-type: none"><li>• 180,00 m<sup>2</sup> - 1 stuk</li></ul>
Totale oppervlakte	180,00 m <sup>2</sup>
Eenvoudig bereikbaar	Ja
Bevestigingswijze	<ul style="list-style-type: none"><li>• Genageld, geniet</li></ul>
Identificatiemethode	Vaststelling zonder monsternamen
Destructieve handeling voor identificatie	Nee
Opmerking	de hoeveelheid kan een afwijking bevatten.

- Zorg voor een veilig beheer. Vermijd het beschadigen van het asbestmateriaal. Controleer de toestand jaarlijks op wijzigingen.
- Hemelwater dat afspoelt van asbestcement daken of gevels kan asbestdeeltjes bevatten. Gebruik het enkel voor gesloten circuits (bv. spoelen toiletten). Reinig na het vervangen van het dak of de gevel de dakgoten en regenwaterput of -ton om asbesthoudend sediment of slib te verwijderen
- Voer bijkomende staalname(s) uit.

- Eenvoudige handelingen: enkel door erkend asbestverwijderaar  
Eenvoudige handelingen: enkel door erkend asbestverwijderaar
- Standaard toepassing te verwijderen onder de methode van de eenvoudige handelingen (met bijkomende maatregelen). Steeds strikt en correct toepassen van standaard PBM's voor het verwijderen van asbest (rubber laarzen/schoenen, wegwercoverall (type tyvek), handschoenen, ademhalingsbescherming (FFP3

wij raden aan dit te laten verwijderen door een erkend asbestverwijderaar vanwege de aanzienlijke hoogte waarop de toepassing zich bevindt.

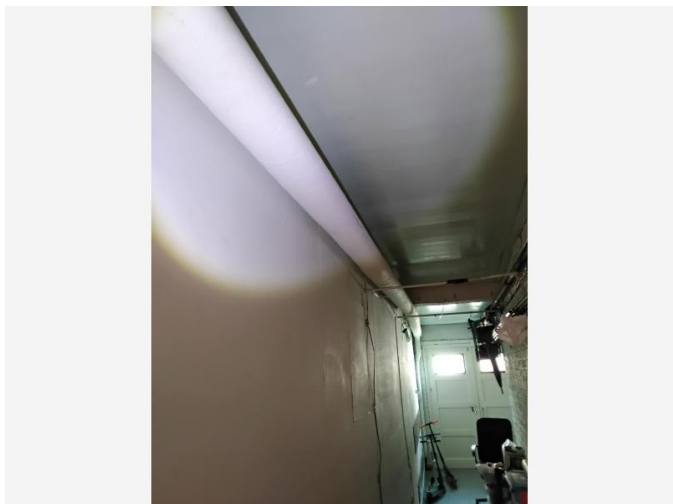
Het asbestmateriaal valt onder de mijlpaal van 2034.

Verwijderen

Eindbeoordeling materiaalrisico	Verhoogd materiaalrisico en/of verhoogde kans op vezelvrijgave
---------------------------------	--

Gebondenheid	Categorie 2: niet-hechtgebonden met matrix
Asbestsoort (vezeltype)	Amfibool aanwezig, uitgezonderd crocidoliet
Asbestconcentratie	Hoog ( $\geq 50\%$ )
Afschermingsgraad van het gehele materiaal	Geheel of deels (ook) vrij aan de binnenlucht
Toestand van het materiaal	Licht beschadigd, licht verweerd. Intact calciumsilicaatmateriaal of categorie III 'gebondenheid'

#	Type	Referentie	Resultaat
3.1	Mengmonster	Staal 3 leidingisolatie	Amosiet

Beschrijving	Leidingisolatie
Omgeving	Binnen
Primaire drager	HVAC infrastructuur en uitrusting
Asbestmateriaal	In-situ afwerkingslagen - Thermische isolatie
Bindmiddel van asbestmateriaal	Gips - kalk
Gebondenheid op basis van bindmiddel	Niet-hechtgebonden
Hoeveelheid (lengte - omtrek - dikte - aantal)	<ul style="list-style-type: none"><li>• 30,00 m - 25,00 cm - 1,00 cm - 1 stuk</li></ul>
Totaal volume	0,075 m <sup>3</sup>
Eenvoudig bereikbaar	Ja
Bevestigingswijze	<ul style="list-style-type: none"><li>• Verlijmd, ingegoten, versmeerd</li></ul>
Identificatiemethode	Vaststelling met monsternamen
Destructieve handeling voor identificatie	Nee
Opmerking	de hoeveelheid kan een afwijking bevatten.

- Verwijder dit asbestmateriaal zo snel mogelijk. Volg de toestand goed op.

- Hermetische zone (erkend asbestverwijderaar)  
Wegens de hoge stofvorming bij het verwijderen van dit materiaal raden wij verwijdering door middel van de hermetische zone aan.

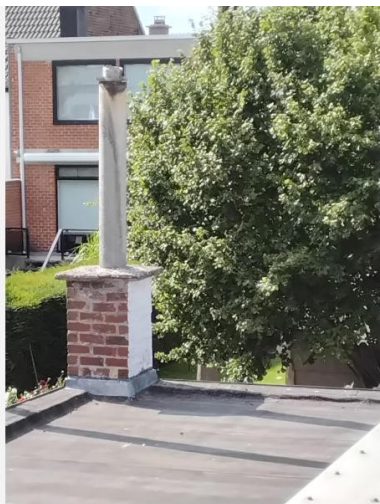
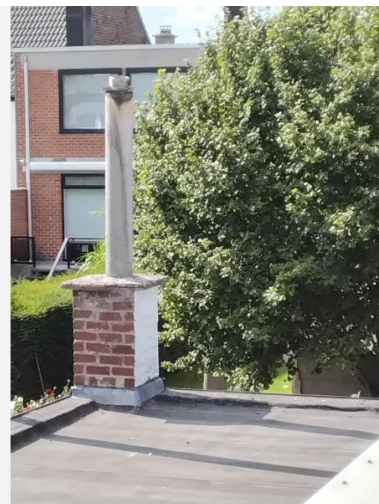
Het asbestmateriaal valt onder de mijlpaal van 2034.

Verwijderen

Eindbeoordeling materiaalrisico	Laag materiaalrisico en/of verlaagde kans op vezelvrijgave
---------------------------------	--

Gebondenheid	Categorie 1: hechtgebonden in oorsprong
Asbestsoort (vezeltype)	Crocidoliet aanwezig
Asbestconcentratie	Laag (< 50%)
Afschermingsgraad van het gehele materiaal	Geheel of deels vrij aan de buitenlucht
Toestand van het materiaal	Licht beschadigd, licht verweerd. Intact calciumsilicaatmateriaal of categorie III 'gebondenheid'

Beschrijving	Rookgaskanaal
Omgeving	Buiten
Primaire drager	Plat dak
Asbestmateriaal	Rookgaskanaal
Bindmiddel van asbestmateriaal	Cement
Gebondenheid op basis van bindmiddel	Hecht
Hoeveelheid (lengte - omtrek - dikte - aantal)	<ul style="list-style-type: none"><li>• 2,00 m - 25,00 cm - 1,00 cm - 1 stuk</li></ul>
Totaal volume	0,005 m <sup>3</sup>
Eenvoudig bereikbaar	Ja
Bevestigingswijze	<ul style="list-style-type: none"><li>• Verlijmd, ingegoten, versmeerd</li></ul>
Identificatiemethode	Vaststelling zonder monstername
Destructieve handeling voor identificatie	Nee
Opmerking	de hoeveelheid kan een afwijking bevatten.

- Zorg voor een veilig beheer. Vermijd het beschadigen van het asbestmateriaal. Controleer de toestand jaarlijks op wijzigingen.
- Voer bijkomende staalname(s) uit.

- Eenvoudige handelingen: enkel door erkend asbestverwijderaar

wij raden deze methode aan vanwege de verlijming van de toepassing.

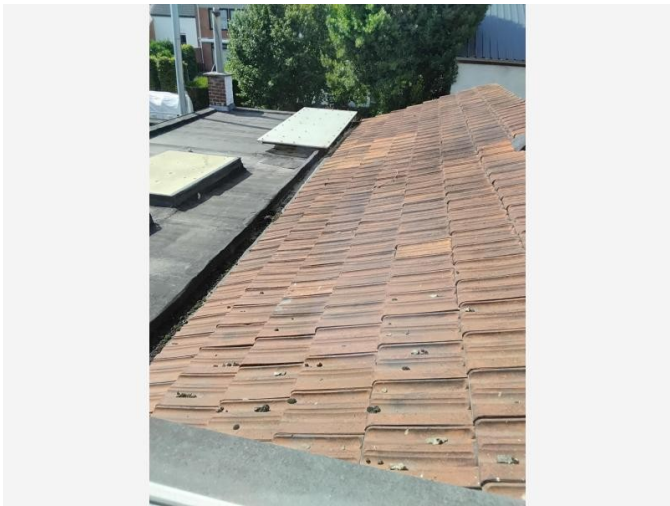
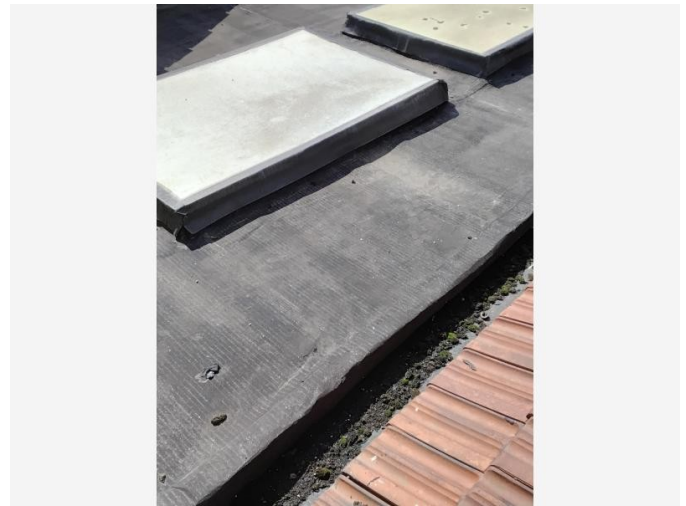
Het asbestmateriaal valt onder de mijlpaal van 2040.

Zorgvuldig beheren

Eindbeoordeling materiaalrisico	Laag materiaalrisico en/of verlaagde kans op vezelvrijgave
---------------------------------	--

Gebondenheid	Categorie 1: hechtgebonden in oorsprong
Asbestsoort (vezeltype)	Alleen chrysotiel
Asbestconcentratie	Laag (< 50%)
Afschermingsgraad van het gehele materiaal	Geheel of deels vrij aan de buitenlucht
Toestand van het materiaal	Licht beschadigd, licht verweerd. Intact calciumsilicaatmateriaal of categorie III 'gebondenheid'

Beschrijving	Roofing
Omgeving	Buiten
Primaire drager	Plat dak
Asbestmateriaal	Dak- en gevelbekleding - Roofing
Bindmiddel van asbestmateriaal	Bitumen (roofing, teer, asfalt)
Gebondenheid op basis van bindmiddel	Hecht
Hoeveelheid (oppervlakte - aantal)	<ul style="list-style-type: none"><li>• 40,00 m<sup>2</sup> - 1 stuk</li></ul>
Totale oppervlakte	40,00 m <sup>2</sup>
Eenvoudig bereikbaar	Ja
Bevestigingswijze	<ul style="list-style-type: none"><li>• Verlijmd, ingegoten, versmeerd</li></ul>
Identificatiemethode	Vaststelling zonder monstername Motivatie: Groot risico op structurele gevolgschade (lekschade, werking installatie,...)
Destructieve handeling voor identificatie	Nee
Opmerking	de hoeveelheid kan een afwijking bevatten.

- Zorg voor een veilig beheer. Vermijd het beschadigen van het asbestmateriaal. Controleer de toestand jaarlijks op wijzigingen.
- Voer bijkomende staalname(s) uit.

- Eenvoudige handelingen: enkel door erkend asbestverwijderaar  
Eenvoudige handelingen: enkel door erkend asbestverwijderaar  
Standaard toepassing te verwijderen onder de methode van de eenvoudige handelingen (met bijkomende maatregelen). Steeds strikt en correct toepassen van standaard PBM's voor het verwijderen van asbest (rubber laarzen/schoenen, wegwerpoverall (type tyvek), handschoenen, ademhalingsbescherming (FFP3 masker), veiligheidsbril, ...). De toepassing is zowel aan de binnen- als aan de buitenzijde te fixeren voorafgaand aan de verwijdering indien de toepassing aan de binnenzijde rechtstreeks bereikbaar is. Tijdens

wij raden deze methode aan wegens de verlijming van de toepassing.

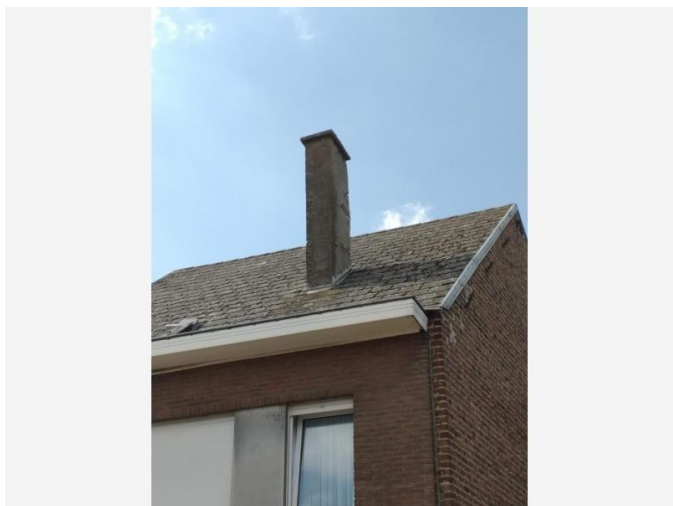
**Reden:** Het te onderzoeken materiaal situeert zich hoger dan 3,50 m te rekenen vanaf een veilige ondergrond

**Uitleg van de asbestdeskundige:** de schouw bevindt zich op het dak en was dus niet inspecteerbaar.

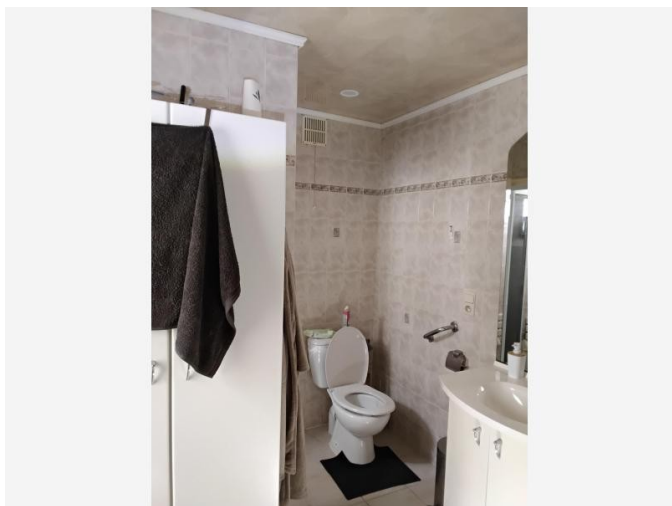
De wandtegels zijn intact. Wij kunnen geen uitspraak doen over de lijm dat onderliggend aanwezig is. Bij werken wordt aangeraden deze toepassing verder te laten analyseren.

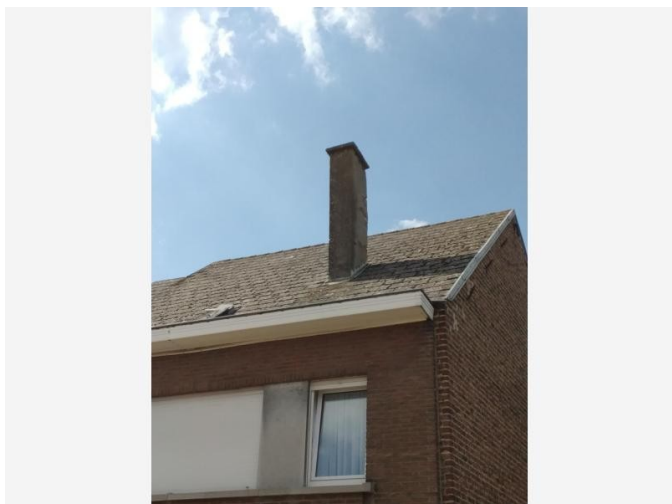
aangezien de schouw niet inspecteerbaar was is het dus ook onmogelijk om de eventuele aanwezigheid van een rookgaskanaal uit te sluiten.

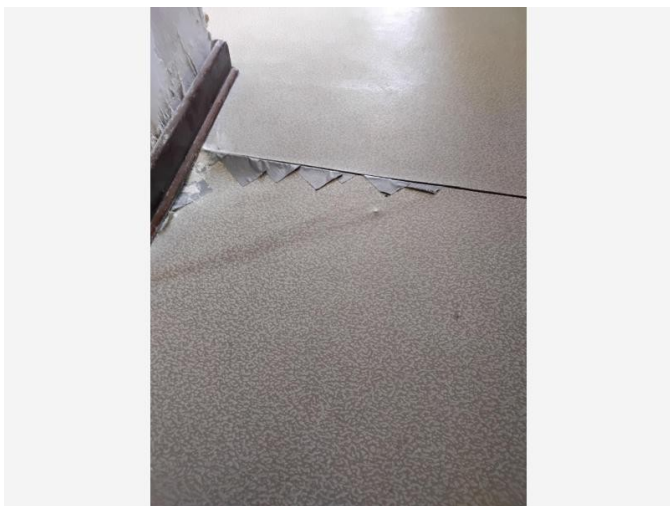
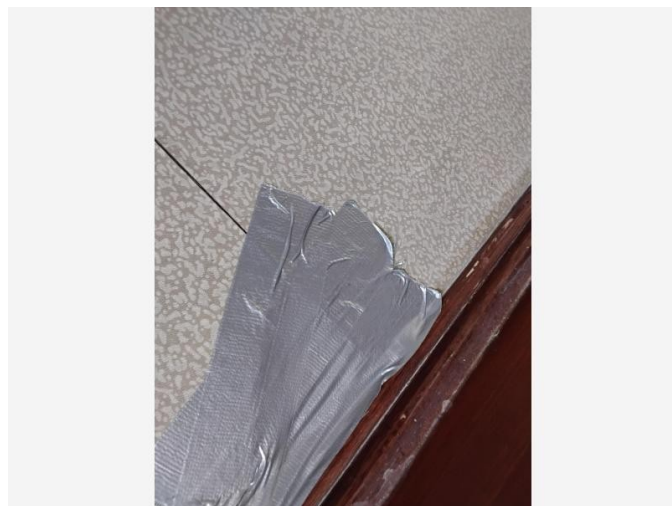
## Fiche 9: Vinyl 1e verdiep

Geen asbest

#	Type	Referentie	Resultaat
9.1	Puntmonster	Staal 2 vinyl	Geen asbest

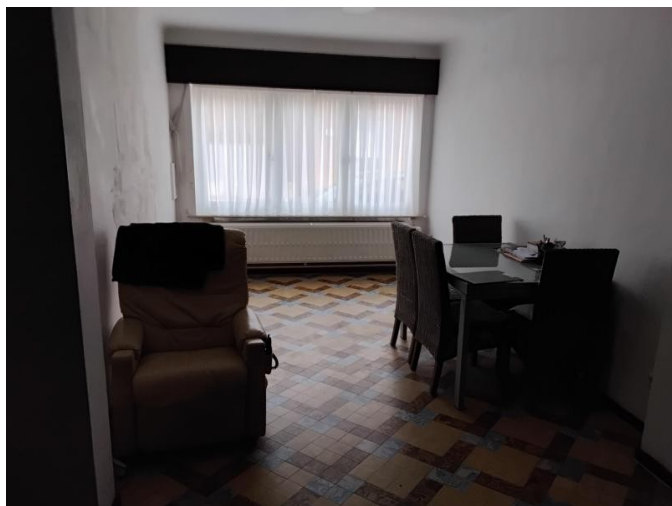
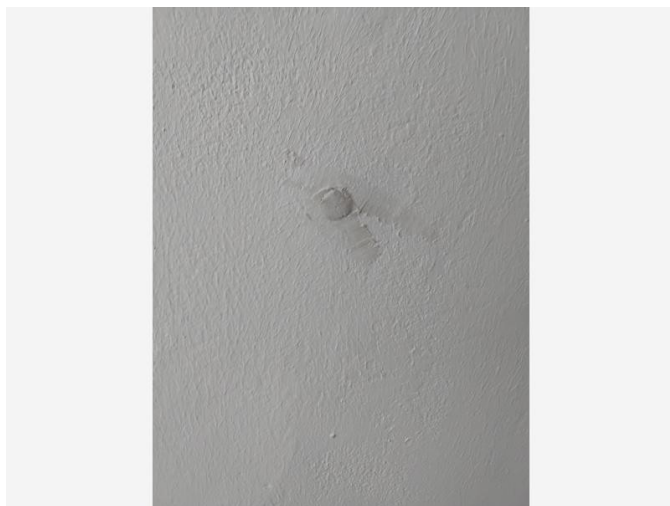
## Fiche 10: Pleisterwerk

Geen asbest

#	Type	Referentie	Resultaat
10.1	Mengmonster	Staal 1 pleisterwerk	Geen asbest
