# Asbestinventarisatattest

Houtmarktstraat 82A, 1770 Liedekerke

Attestnummer : 20260417-000397.000

Uitgegeven op : 17.04.2026

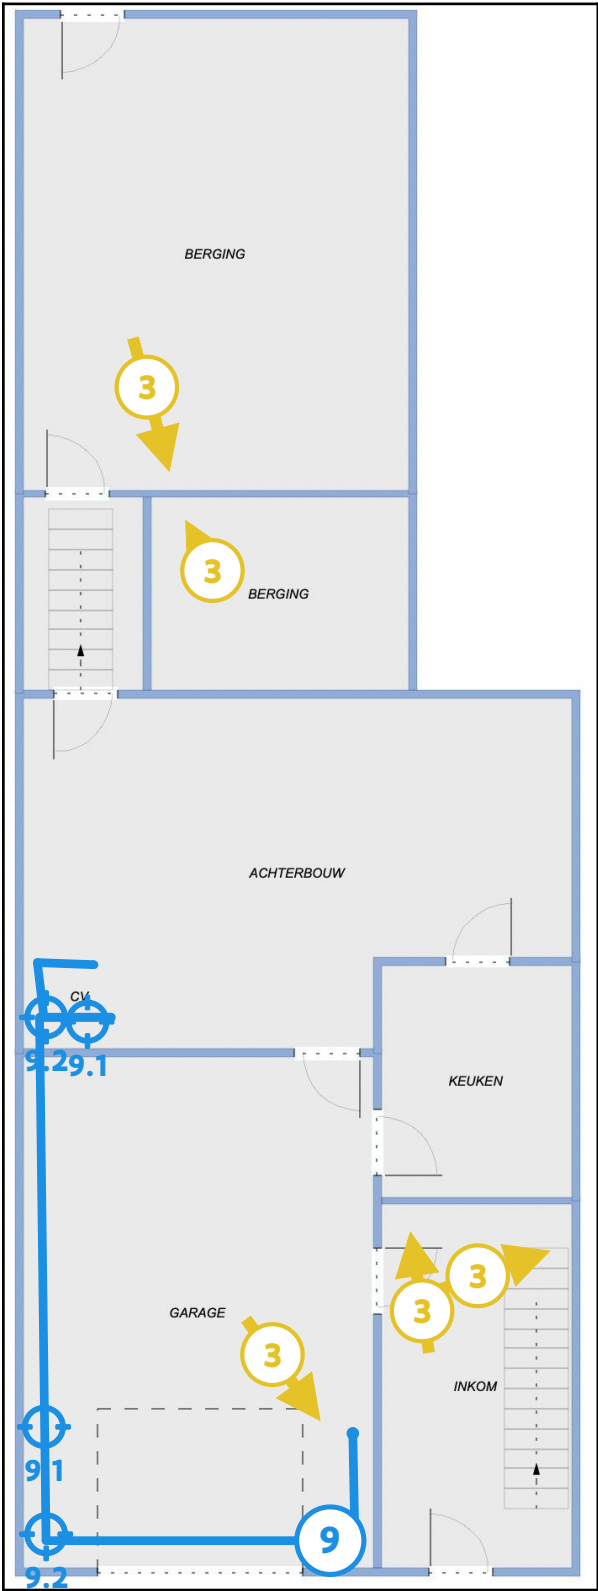
# Plan 1.7: Verdieping V0

| 3. Bakelieten componenten hoofdgebouw | Asbestmateriaal | Zorgvuldig beheren |

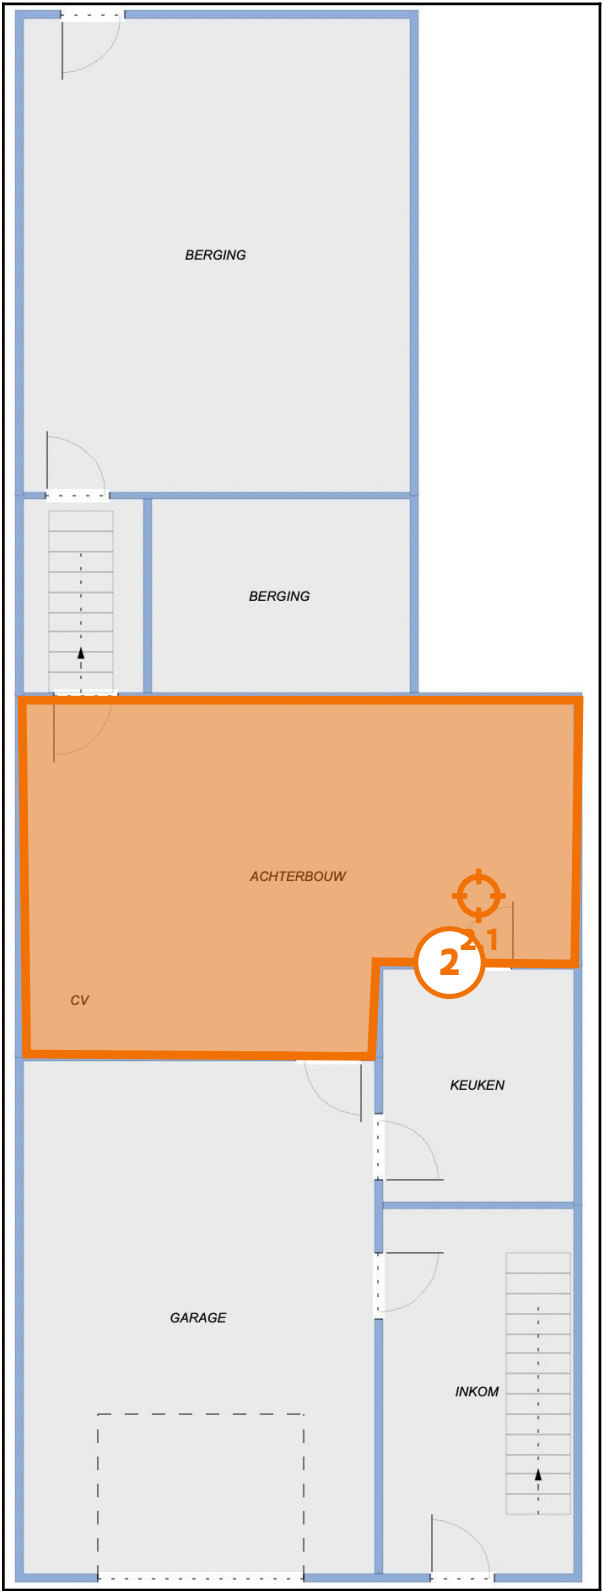
# Plan 1.8: Verdieping V0

| 2. Vloerbekleding achterbouw | Asbestmateriaal | <a href="#">Verwijderen</a> |

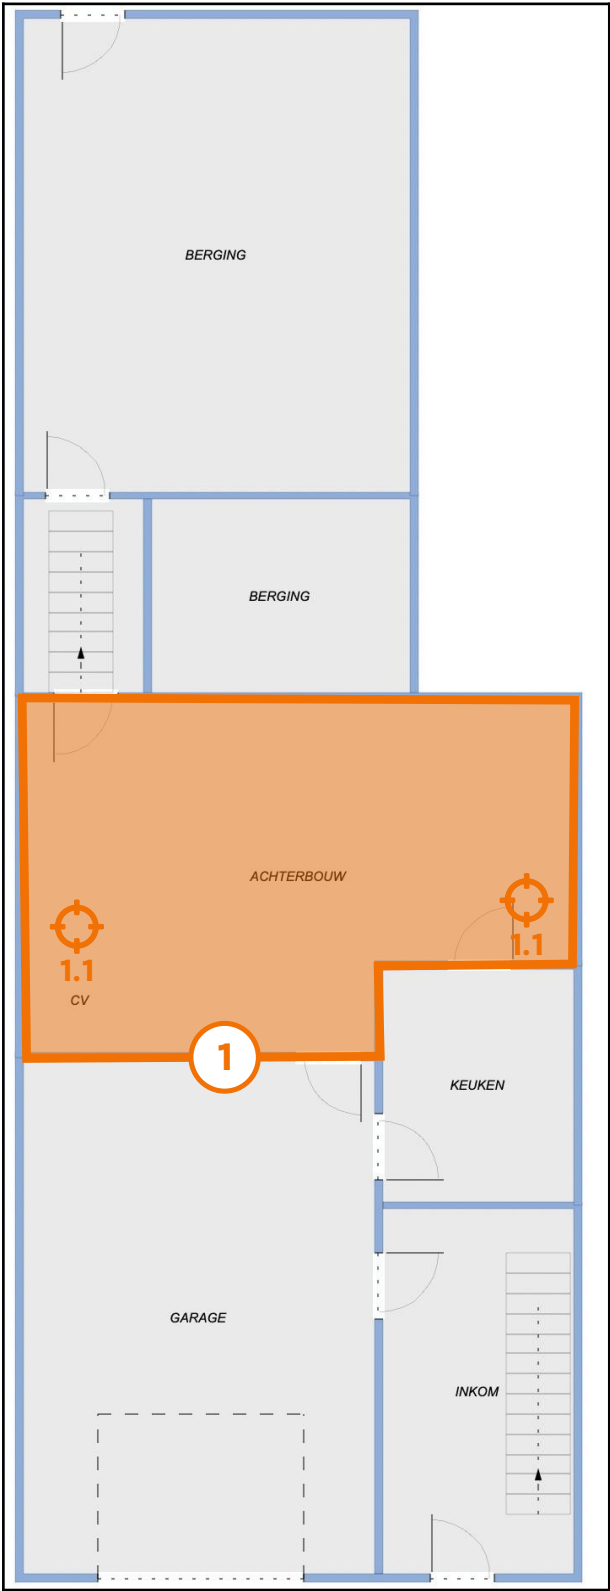
# Plan 1.9: Verdieping V0

| 1. Zwarte lijmlaag hoofdgebouw | Asbestmateriaal | <a href="#">Verwijderen</a> |

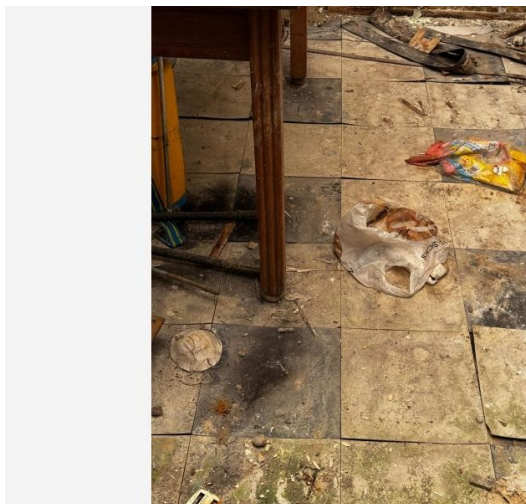
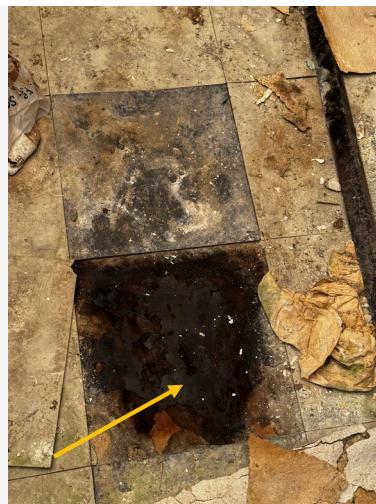
| Eindbeoordeling materiaalrisico | Verhoogd materiaalrisico en/of verhoogde kans op vezelvrijgave |

| Toestand van het materiaal | Matig beschadigd, matig verweerd |

| Beschrijving | Zwarte lijmlaag hoofdgebouw |
| Asbestmateriaal | In-situ afwerkingslagen - Lijmlaag |
| Opmerking | De tegels komen op verschillende plaatsen los van de lijmlaag waardoor de lijmlaag onmiddellijk in contact staat met de binnenlucht. |

Verwijderen

- Zorg voor een veilig beheer. Vermijd het beschadigen van het asbestmateriaal. Controleer de toestand jaarlijks op wijzigingen.

- Hermetische zone (erkend asbestverwijderaar)  
Deze verwijdermethode valt onder de vorm van hermetische zone conform de Codex Welzijn op het werk – Boek VI – Titel III. Alle voorzorgsmaatregelen opgenomen in deze wetgeving dient strikt nageleefd te worden. De erkend saneerder dient de verwijdermethode te beoordelen en de veiligheidsvoorschriften te bepalen.

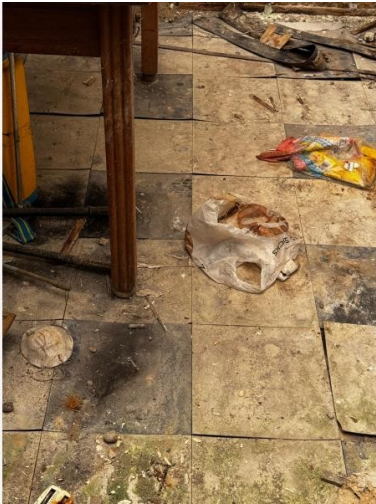
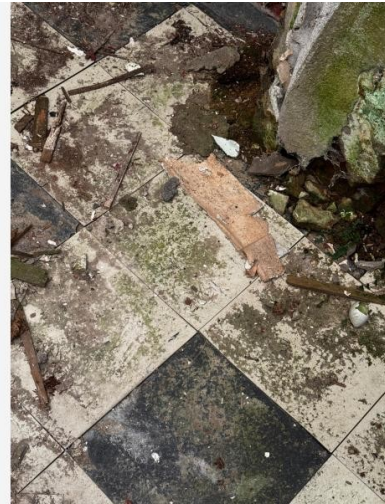
| Eindbeoordeling materiaalrisico | Verhoogd materiaalrisico en/of verhoogde kans op vezelvrijgave |

| Toestand van het materiaal | Matig beschadigd, matig verweerd |

| Beschrijving | Vloerbekleding achterbouw |
| Asbestmateriaal | Prefab - afwerking - Tegel |
| Opmerking | De tegels zijn bevestigd met een zwarte lijmlaag. Deze maakt tevens deel uit van een aparte bronfiche en bemonstering. |

Verwijderen

- Zorg voor een veilig beheer. Vermijd het beschadigen van het asbestmateriaal. Controleer de toestand jaarlijks op wijzigingen.

- Hermetische zone (erkend asbestverwijderaar)  
Deze verwijdermethode valt onder de vorm van hermetische zone conform de Codex Welzijn op het werk – Boek VI – Titel III. Alle voorzorgsmaatregelen opgenomen in deze wetgeving dient strikt nageleefd te worden. De erkend saneerder dient de verwijdermethode te beoordelen en de veiligheidsvoorschriften te bepalen.

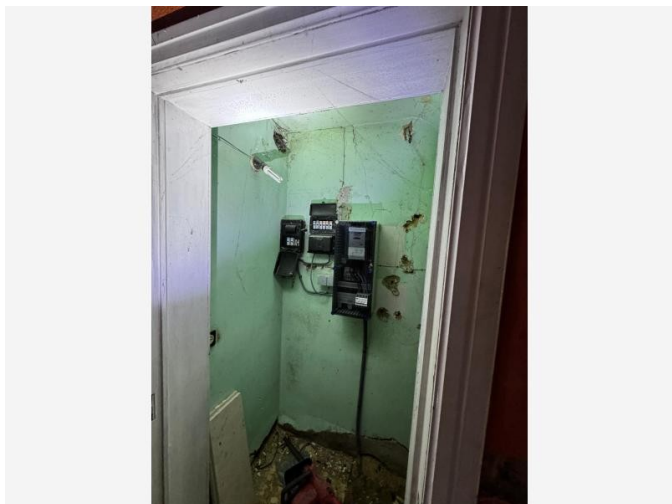
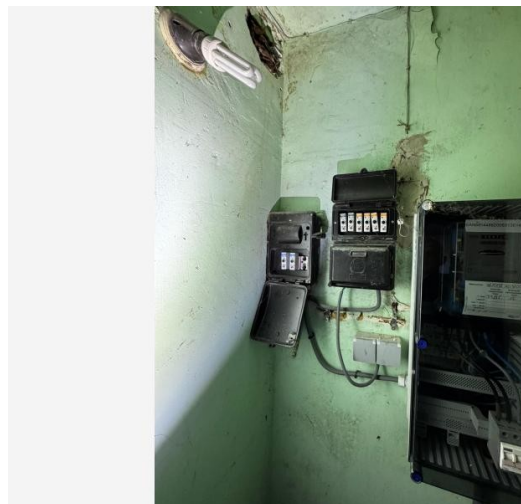
| Eindbeoordeling materiaalrisico | Laag materiaalrisico en/of verlaagde kans op vezelvrijgave |

| Toestand van het materiaal | Licht beschadigd, licht verweerd. Intacte calciumsilicaatplaat of materiaal met categorie 3-gebondenheid |

| Beschrijving | Bakelieten componenten hoofdgebouw |
| Asbestmateriaal | Plaat, paneel, tablet - Type Bakeliet |
| Opmerking | De bakelieten componenten zijn in nagenoeg originele toestand en nog steeds in gebruik. Desgevallend zou een bemonstering onherstelbare schade kunnen betekenen aan de toepassing en een gevaar op elektrocutie opleveren bij verder gebruik. |

Zorgvuldig beheren

- Zorg voor een veilig beheer. Vermijd het beschadigen van het asbestmateriaal. Controleer de toestand jaarlijks op wijzigingen.
- Voer bijkomende staalname(s) uit.
- Bij het uitvoeren van destructieve handelingen aan en/of verwijdering van onderhavige materialen kan het aangewezen zijn om een bijkomende bemonstering met analyse uit te voeren conform het MB met het inspectieprotocol.

- Eenvoudige handelingen: mag via doe-het-zelf of door werknemer(s) met opleidingsattest eenvoudige handelingen  
Deze verwijdermethode valt onder de vorm van eenvoudige handelingen conform de VLAREM wetgeving – hfst 6 en de Codex Welzijn op het Werk – Boek VI – Titel III. Alle voorzorgsmaatregelen opgenomen in deze wetgevingen dienen strikt nageleefd te worden zodat in alle gevallen de concentratie van 0,01 vezels per cm<sup>3</sup> lucht (grenswaarde) niet wordt overschreden. De toestand van de asbesttoepassing dient ongewijzigd te blijven na verwijdering nl. niet beschadigen, gooien, breken, slijpen, kappen, en een voorafgaandelijke fixering van de toepassing moet gebeuren om vezelverspreiding te voorkomen. Bij de verwijdering dienen

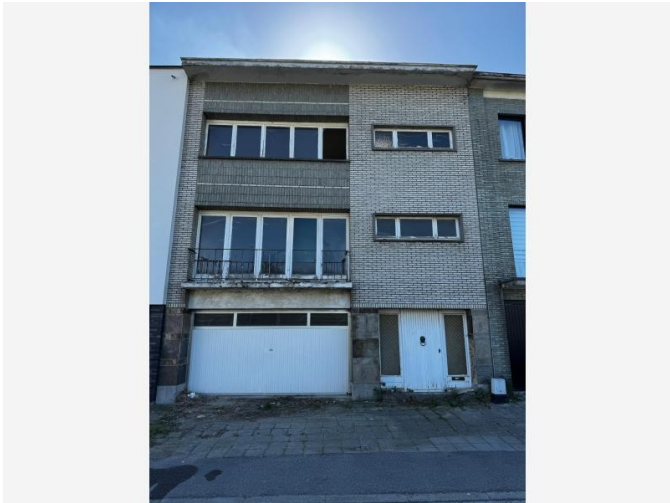
Situeringsfoto

**Reden:** Het te onderzoeken materiaal situeert zich hoger dan 3,50 m te rekenen vanaf een veilige ondergrond

**Uitleg van de asbestdeskundige:** Wij kunnen binnen de huidige opdracht en conform het MB met het inspectieprotocol geen controle uitvoeren of er een rookgaskanaal aanwezig is aan de dakconstructie plus de omliggende dichtingsmaterialen zoals mastieken, bitumen, afdichtingen controleren of er asbestverdachte toepassingen aanwezig zijn en/of dit inspecteren en identificeren. Er is namelijk geen mogelijkheid om de waarneming uit te voeren vanop een veilige ondergrond met een maximale hoogte van 3.5 meter zoals opgenomen in de wetgeving. Dit blijft eventueel nog te verifiëren bij latere handelingen aan of renovaties van deze toepassing.

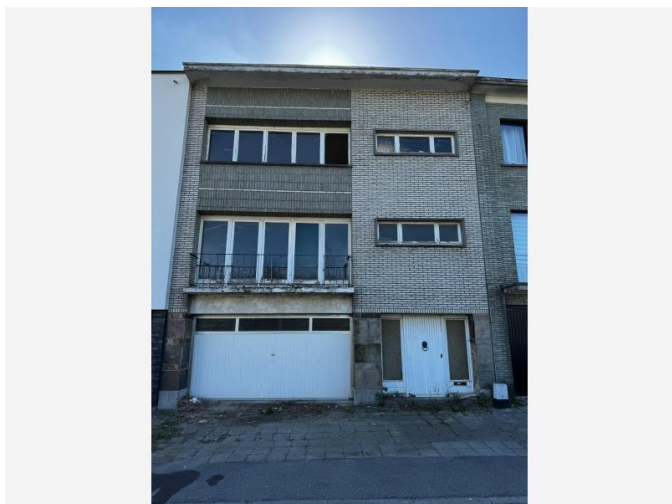
Situeringsfoto

**Reden:** Het te onderzoeken materiaal situeert zich hoger dan 3,50 m te rekenen vanaf een veilige ondergrond

**Uitleg van de asbestdeskundige:** Wij kunnen binnen de huidige opdracht en conform het MB met het inspectieprotocol geen controle uitvoeren van de boven / binnenzijde van de schouwmantel plus de omliggende dichtingsmaterialen zoals mastieken, bitumen, afdichtingen en controleren of er asbestverdachte toepassingen aanwezig zijn en/of dit inspecteren en identificeren. Er is namelijk geen mogelijkheid om de waarneming uit te voeren vanop een veilige ondergrond met een maximale hoogte van 3.5 meter zoals opgenomen in de wetgeving. Dit blijft eventueel nog te verifiëren bij latere handelingen aan of renovaties van deze toepassing.

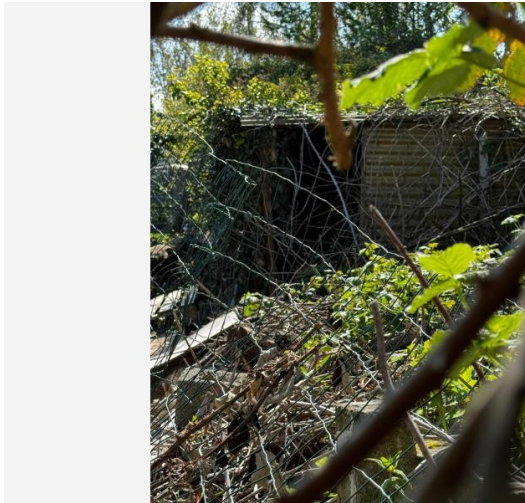
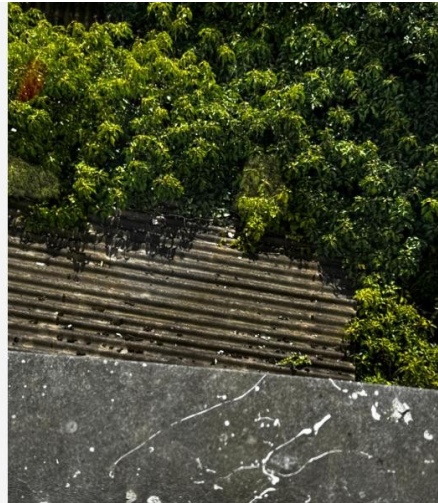
De tuinberging is zeer moeilijk bereikbaar door de begroeiing maar we kunnen vaststellen dat het een houten constructie betreft met een dakbedekking uit niet-asbesthoudende materialen zoals PVC golfplaten.

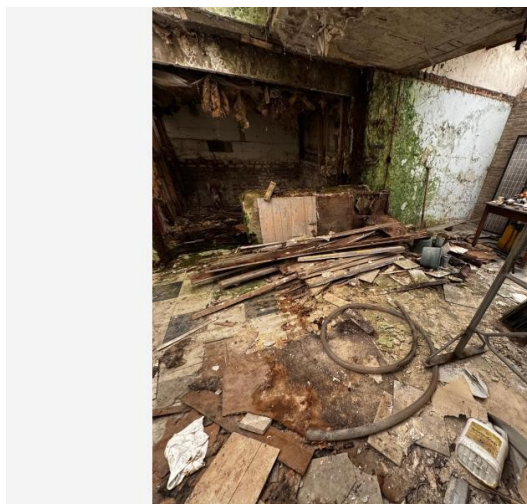
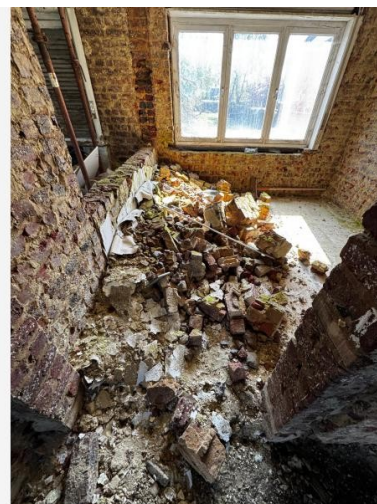
Tijdens ons plaatsbezoek stellen wij vast dat een groot deel van de constructiedelen ingevallen zijn of reeds afgebroken/ontmanteld werden waarbij de verschillende puinfracties verspreid liggen in het hoofdgebouw. Het is desgevallend niet waarneembaar of en hoeveel asbestverdachte / asbesthoudende materialen er verscholen liggen tussen de verschillende puinfracties. Dit blijft te verifiëren bij latere destructieve handelingen en afvoer van deze materialen.

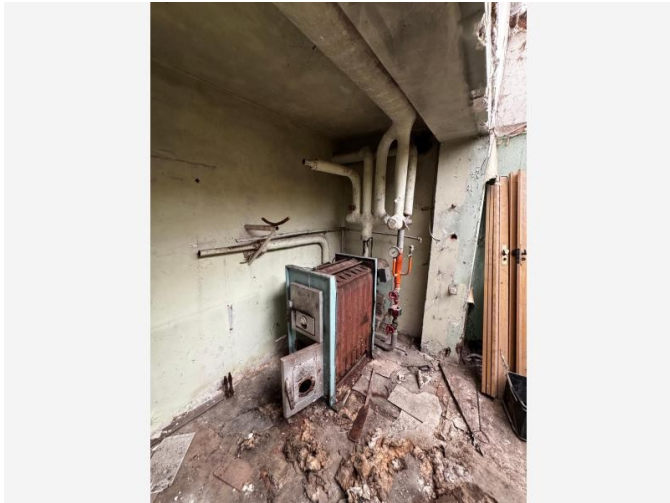
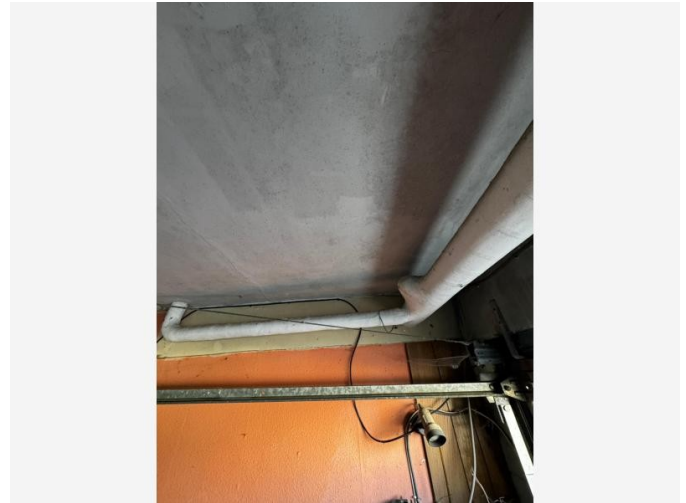
Geen asbest

| Beschrijving | Plafondpleister hoofdgebouw |
| Opmerking | De woning is grotendeels in ontmantelingsfase waardoor het merendeel van de smeerpleisterlagen van dit constructiedeel reeds werd verwijderd. Maar de verplicht te bemonsteren ruimtes konden wel nog deel uitmaken van de staalnames. |

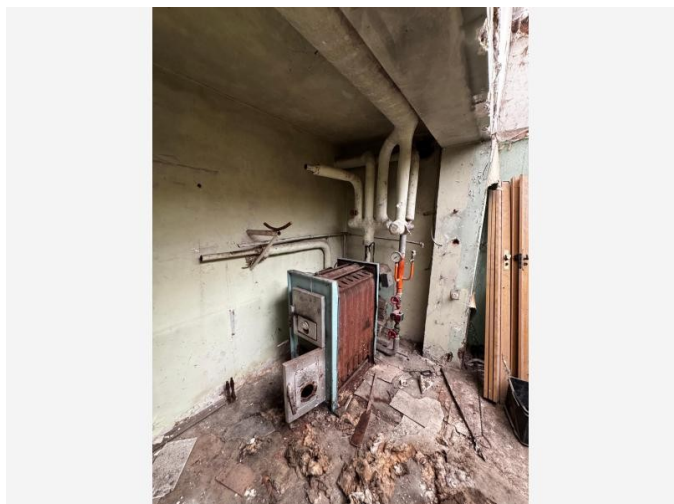
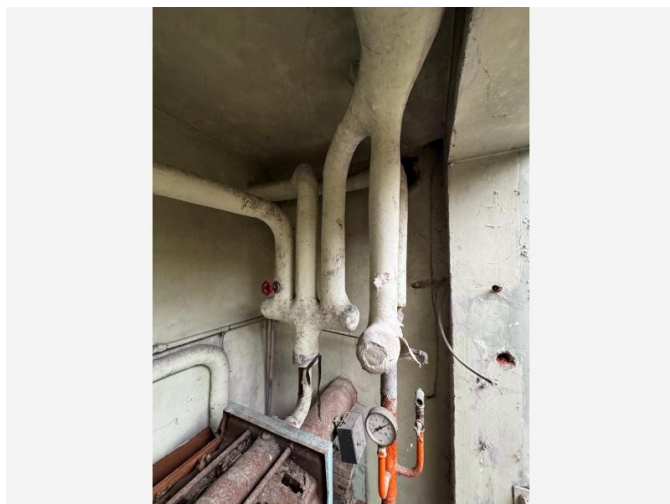
Geen asbest

| Beschrijving | Thermische leidingisolatie hoofdgebouw |

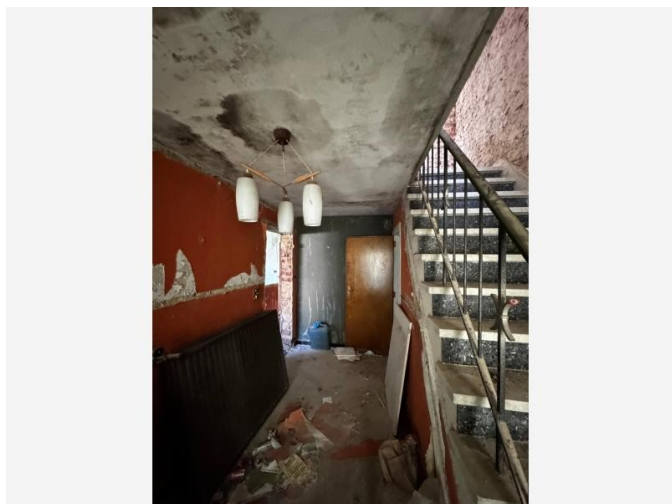
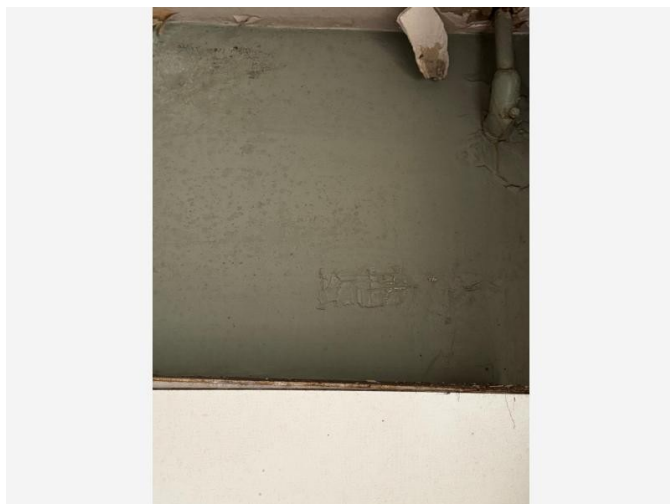
## Fiche 10: Muurpleister hoofdgebouw

Geen asbest

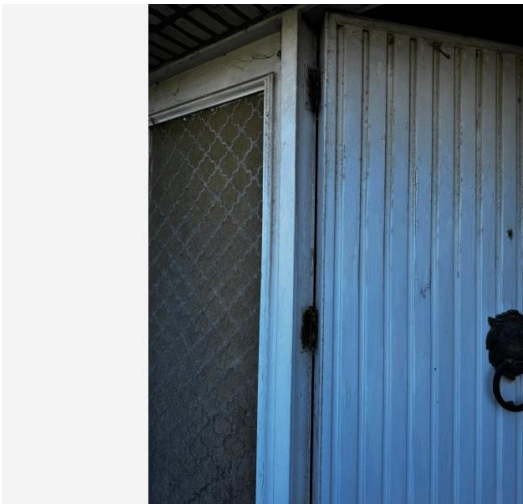
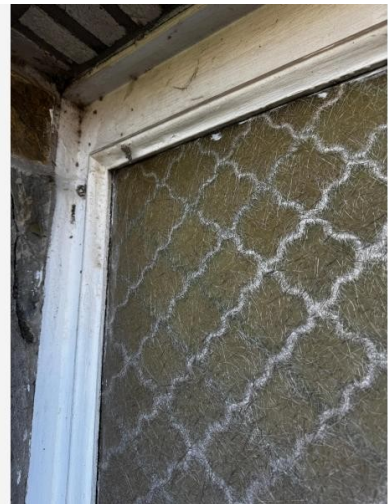
## Fiche 13: Dichtingen ramen / deuren / garage hoofdgebouw

| Beschrijving | Notitie | Terug te vinden op plannen |
|---|---|---|
| Fiche 13: Dichtingen ramen / deuren / garage hoofdgebouw | Alle ramen, deuren en garagepoort(en) bevatten niet-asbesthoudende dichtingsmaterialen zoals hout, cellulose, silicone, rubber, ea. | - |

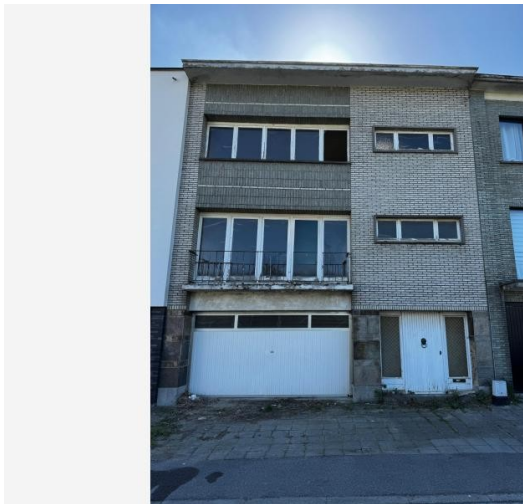
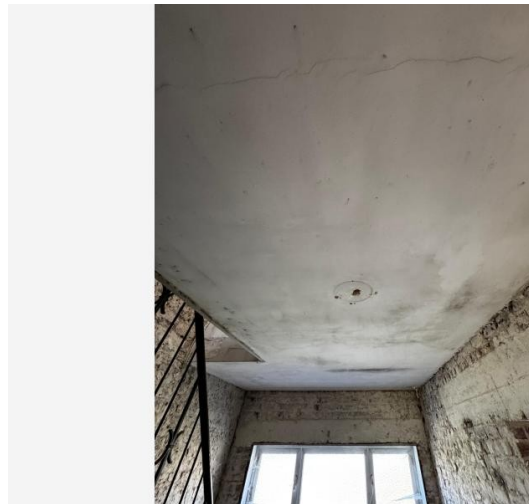
### Fiche 14: Onderdak hoofdgebouw (plat dak)

| Beschrijving | Notitie | Terug te vinden op plannen |
|---|---|---|
| Fiche 14: Onderdak hoofdgebouw (plat dak) | De dakbedekking betreft een plat dak waardoor het niet mogelijk is om een inspectie uit te voeren naar de eventuele aanwezigheid van een onderdak. | - |
