# Asbestinventarisatattest

Meersstraat 121, 1770 Liedekerke

Attestnummer : 20260417-000353.000

**Niet-asbestveilig**

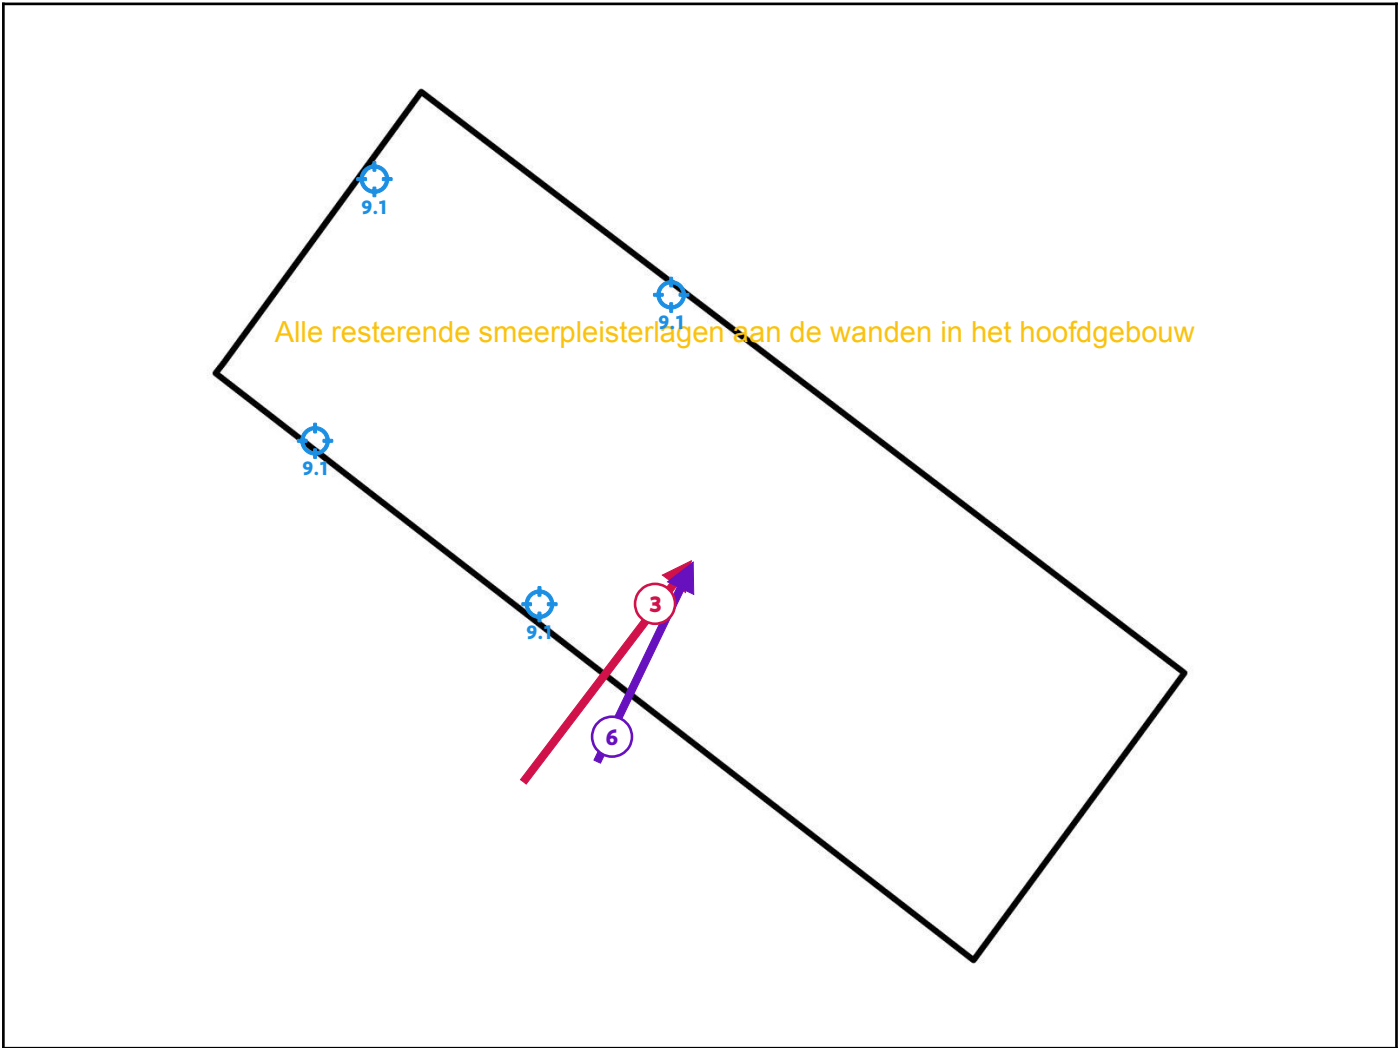
# Plan 1.1: Hoofdgebouw plan

| Beschrijving | Type | Actie |
|---|---|---|
| 3. Schouwmantel hoofdgebouw | Asbestmateriaal | Dringend verwijderen |
| 6. Schouwmantels (binnenzijde / bovenzijde / randopsluiting) hoofdgebouw | Beperking | - |

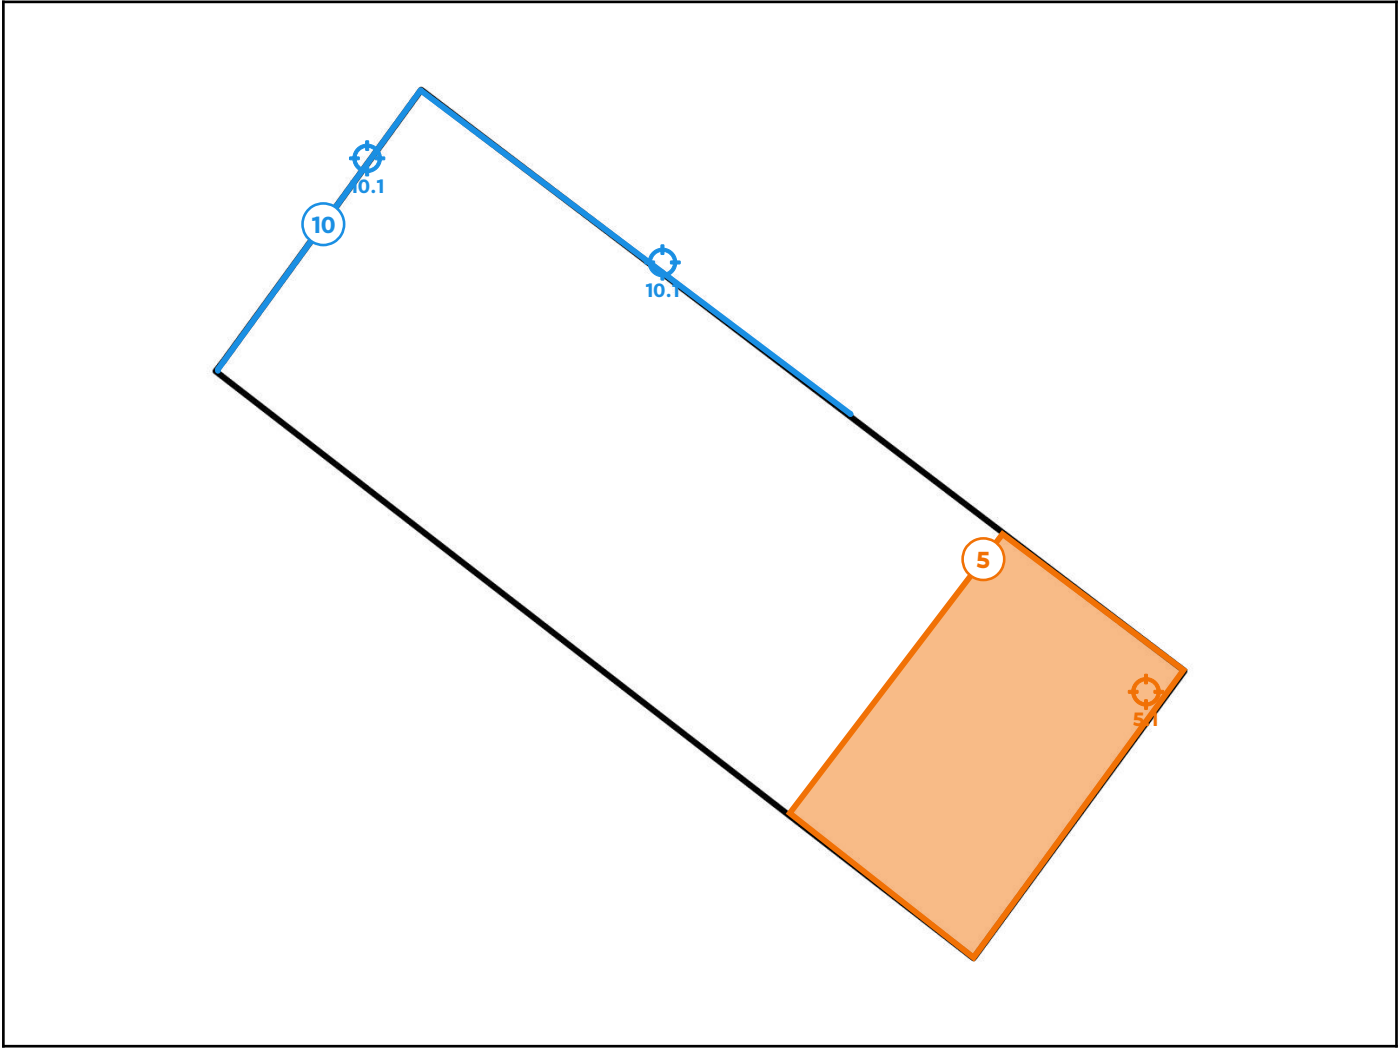
# Plan 1.3: Hoofdgebouw plan

| Beschrijving | Type | Actie |
|---|---|---|
| 5. Dakbedekking achterbouw | Asbestmateriaal | Verwijderen |

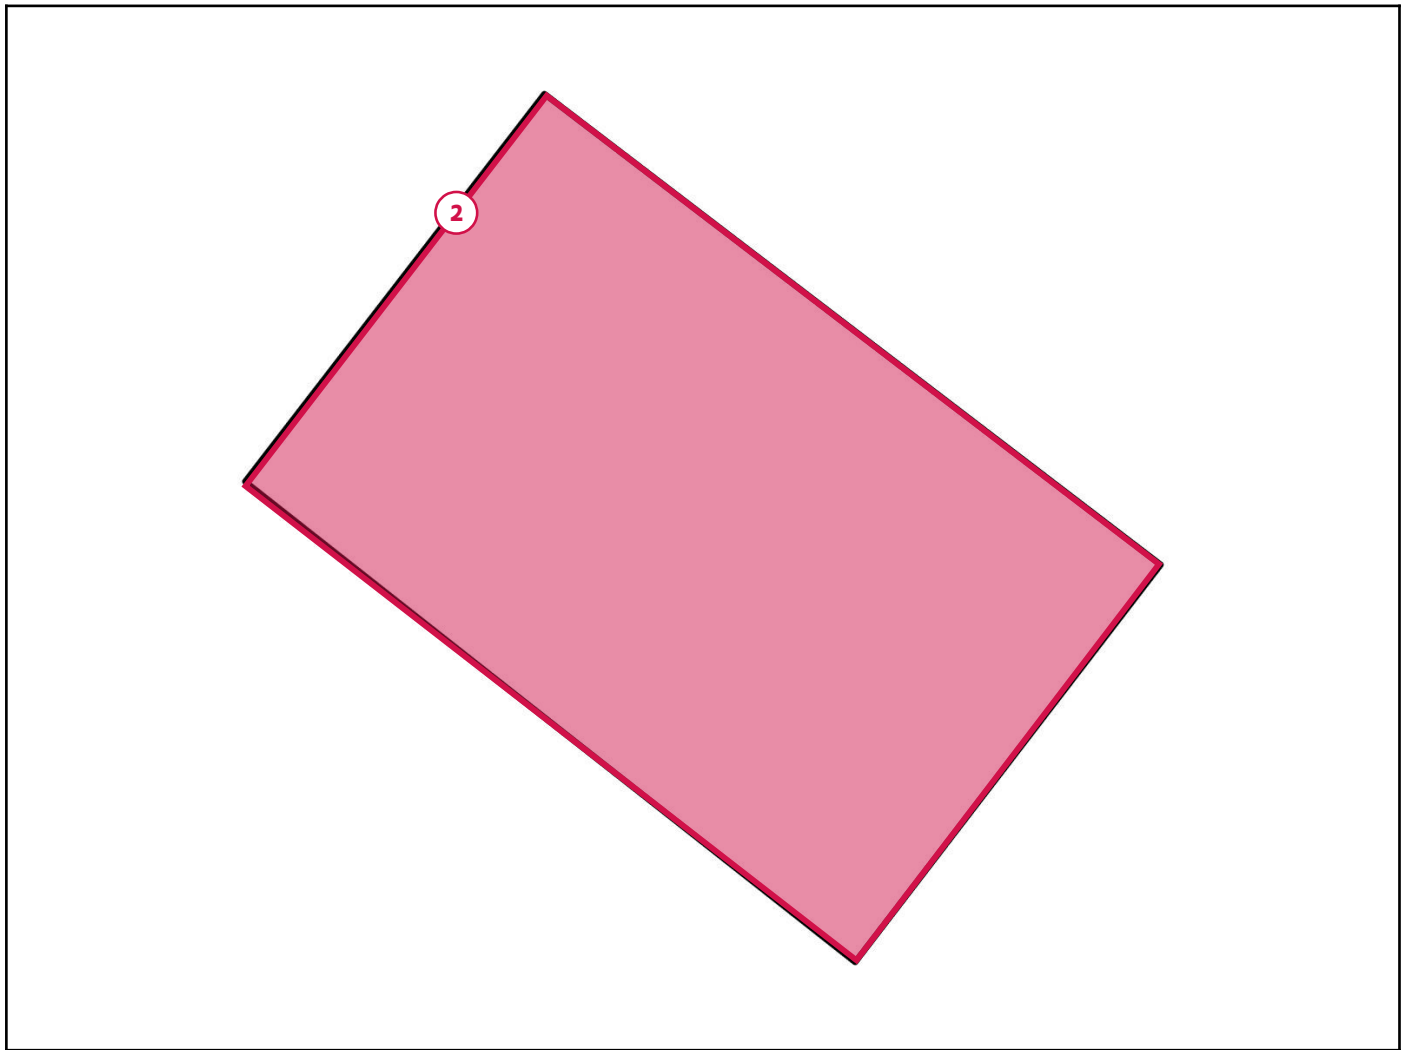
## Plan 4.1: Loods plan

| Beschrijving | Type | Actie |
|---|---|---|
| 2. Dakbedekking loods tuinzone + nokken en windveren | Asbestmateriaal | Dringend verwijderen |

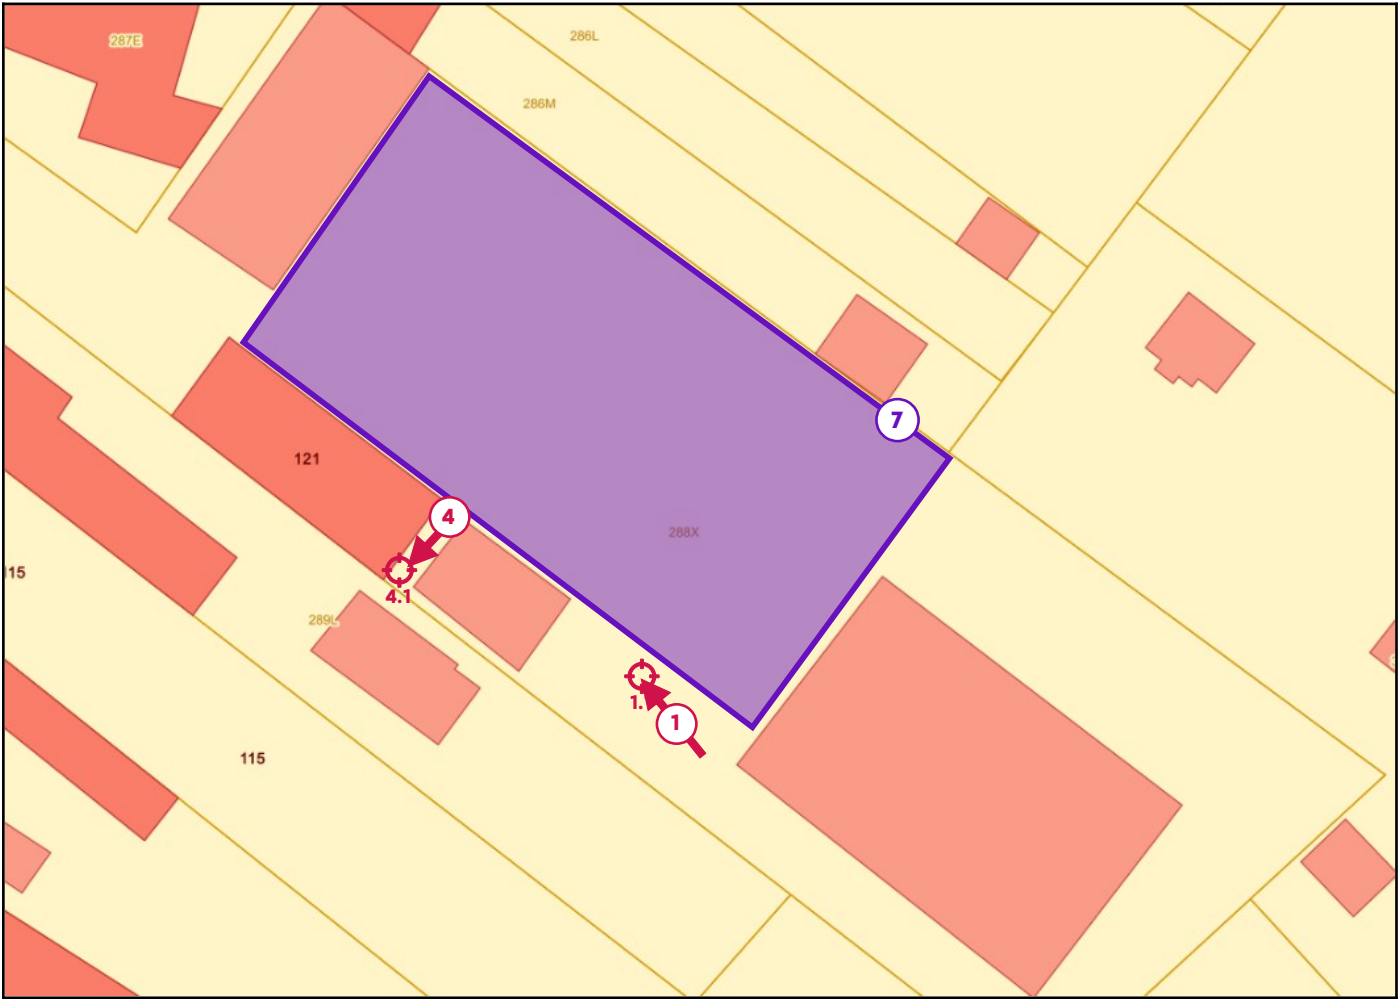
# Plan 5.1: Vaststellingen buiten de constructies

| Beschrijving | Type | Actie |
|---|---|---|
| 1. Golfplaten tuinzone | Asbestmateriaal | Dringend verwijderen |
| 4. Cementbuis tuinzone | Asbestmateriaal | Dringend verwijderen |

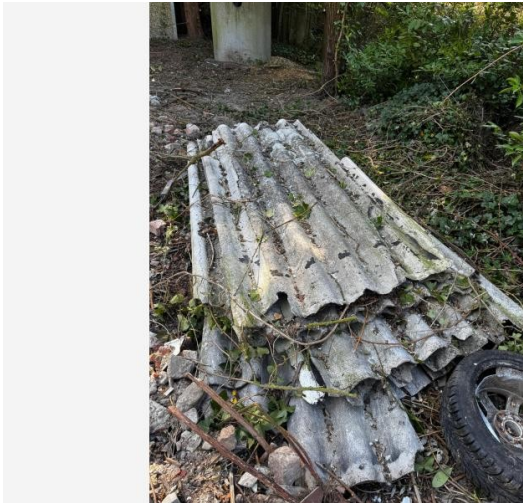
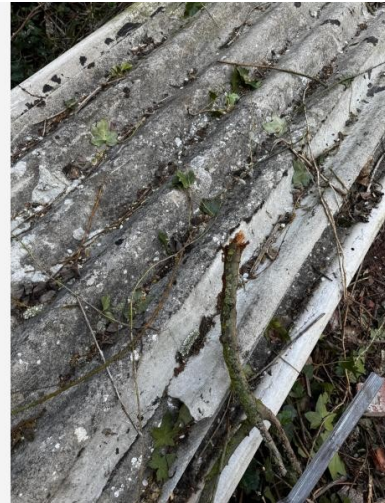
| # | Type | Referentie | Resultaat |
|---|---|---|---|
| 1.1 | Puntmonster | Ahst05 | Chrysotiel, Crocidoliet |

| Beschrijving | Golfplaten tuinzone |
| Asbestmaterialen | <ul style="list-style-type: none"><li>Dak- en gevelbekleding - Golfplaat</li></ul> |
| Hoeveelheid (gewicht - aantal) | <ul style="list-style-type: none"><li>500,00 kg - 1 stuk</li></ul> |

**Dringend verwijderen**

- Scherm in afwachting van verwijdering het asbestafval af van luchtstromingen en verstoring: bijvoorbeeld door het te verpakken, te fixeren, af te dekken, signalisatie - afbakening aan te brengen, ....
- Verwijder het asbestafval.

- Eenvoudige handelingen: mag via doe-het-zelf of door werknemer(s) met opleidingsattest eenvoudige handelingen  
Deze verwijdermethode valt onder de vorm van eenvoudige handelingen conform de VLAREM wetgeving – hfst 6 en de Codex Welzijn op het Werk – Boek VI – Titel III. Alle voorzorgsmaatregelen opgenomen in deze wetgevingen dienen strikt nageleefd te worden zodat in alle gevallen de concentratie van 0,01 vezels per cm<sup>3</sup> lucht (grenswaarde) niet wordt overschreden. De toestand van de asbesttoepassing dient ongewijzigd te blijven na verwijdering nl. niet beschadigen, gooien, breken, slijpen, kappen, ea en een voorafgaandelijke fixering van de toepassing moet gebeuren om vezelverspreiding te voorkomen. Bij de verwijdering dienen ten allen tijde de nodige PBM's met name stofmasker FFP3, wegwerpoverall CAT III type 5/6, wegwerphandschoenen en afspoelbaar schoeisel gedragen te worden EN blijft de uiteindelijke beoordeling van verwijdermethode bij de saneerder om eventueel op te schalen naar een veiligere methode om aan de wettelijke veiligheidsvoorschriften te voldoen. <https://ovam.vlaanderen.be/wie-mag-wat-verwijderen>

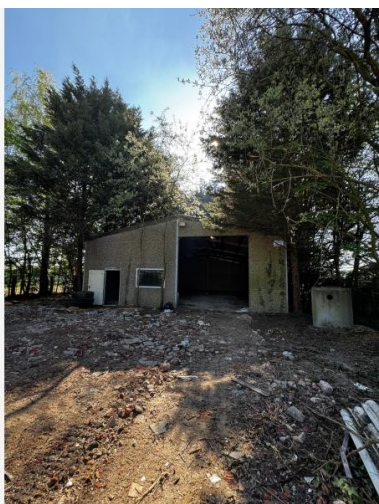
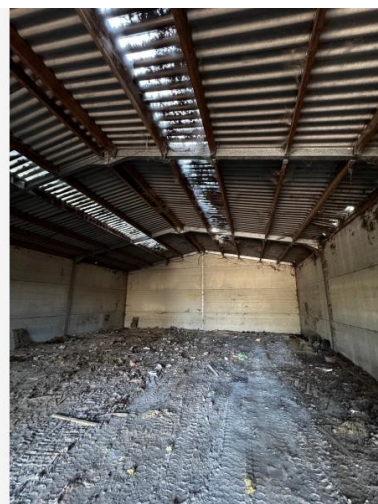
## Fiche 2: Dakbedekking loods tuinzone + nokken en windveren

| Eindbeoordeling materiaalrisico | Hoog materiaalrisico en/of hoge kans op vezelvrijgave |

| Asbestsoort (vezeltype) | Crocidoliet aanwezig |
| Toestand van het materiaal | Matig beschadigd, matig verweerd |

| Beschrijving | Dakbedekking loods tuinzone + nokken en windveren |
| Hoeveelheid (oppervlakte - aantal) | <ul style="list-style-type: none"> <li>• 279,99 m<sup>2</sup> - 1 stuk</li> </ul> |

**Dringend verwijderen**

- Verwijder dit asbestmateriaal zo snel mogelijk. Volg de toestand goed op.
- Hemelwater dat afspoelt van asbestcement daken of gevels kan asbestdeeltjes bevatten. Gebruik het enkel voor gesloten circuits (bv. spoelen toiletten). Reinig na het vervangen van het dak of de gevel de dakgoten en regenwaterput of -ton om asbesthoudend sediment of slib te verwijderen
- Voer bijkomende staalname(s) uit.
- Bij het uitvoeren van destructieve handelingen aan en/of verwijdering van onderhavige materialen kan het aangewezen zijn om bijkomende bemonstering met analyse uit te voeren conform het MB met het inspectieprotocol. Er is namelijk geen mogelijkheid om de bemonstering momenteel uit te voeren vanop een veilige ondergrond met een maximale hoogte van 3.5 meter zoals opgenomen in de wetgeving.

- Eenvoudige handelingen: mag via doe-het-zelf of door werknemer(s) met opleidingsattest eenvoudige handelingen  
Deze verwijdermethode valt onder de vorm van eenvoudige handelingen conform de VLAREM wetgeving –

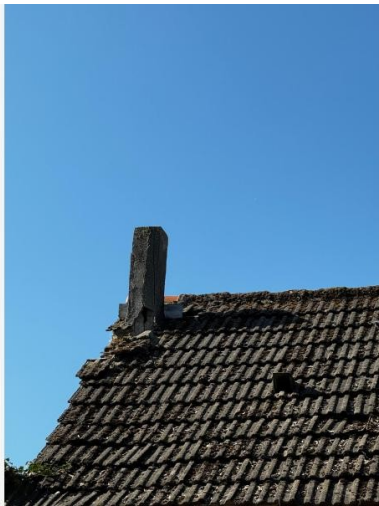
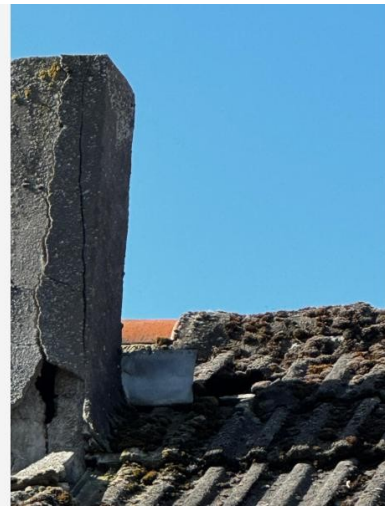
| Eindbeoordeling materiaalrisico | Hoog materiaalrisico en/of hoge kans op vezelvrijgave |

| Asbestsoort (vezeltype) | Crocidoliet aanwezig |
| Toestand van het materiaal | Zwaar beschadigd, zwaar verweerd |

| Beschrijving | Schouwmantel hoofdgebouw |
| Asbestmateriaal | In-situ afwerkingslagen - Crepi |

**Dringend verwijderen**

- Verwijder dit asbestmateriaal zo snel mogelijk. Volg de toestand goed op.
- Voer bijkomende staalname(s) uit.
- Bij het uitvoeren van destructieve handelingen aan en/of verwijdering van onderhavige materialen kan het aangewezen zijn om bijkomende bemonstering met analyse uit te voeren conform het MB met het inspectieprotocol. Er is namelijk geen mogelijkheid om de bemonstering momenteel uit te voeren vanop een veilige ondergrond met een maximale hoogte van 3.5 meter zoals opgenomen in de wetgeving.

- Eenvoudige handelingen: mag via doe-het-zelf of door werknemer(s) met opleidingsattest eenvoudige handelingen  
Deze verwijdermethode valt onder de vorm van eenvoudige handelingen conform de VLAREM wetgeving – hfst 6 en de Codex Welzijn op het Werk – Boek VI – Titel III. Alle voorzorgsmaatregelen opgenomen in deze wetgevingen dienen strikt nageleefd te worden zodat in alle gevallen de concentratie van 0,01 vezels per cm<sup>3</sup> lucht (grenswaarde) niet wordt overschreden. De toestand van de asbesttoepassing dient ongewijzigd te blijven na verwijdering nl. niet beschadigen, gooien, breken, slijpen, kappen, en een voorafgaandelijke fixering van de toepassing moet gebeuren om vezelverspreiding te voorkomen. Bij de verwijdering dienen

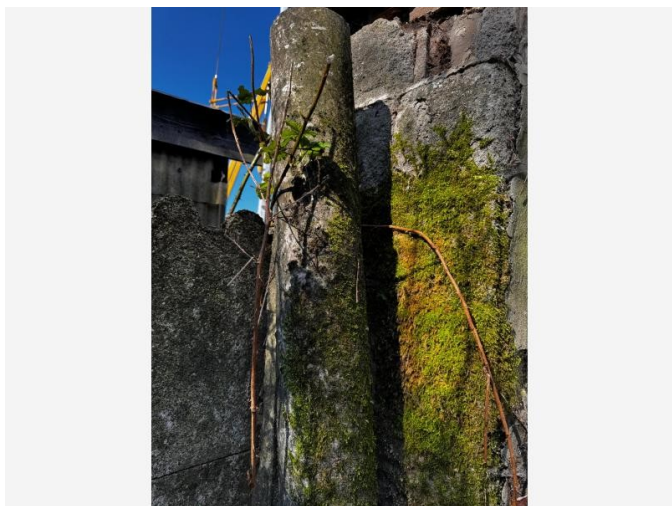
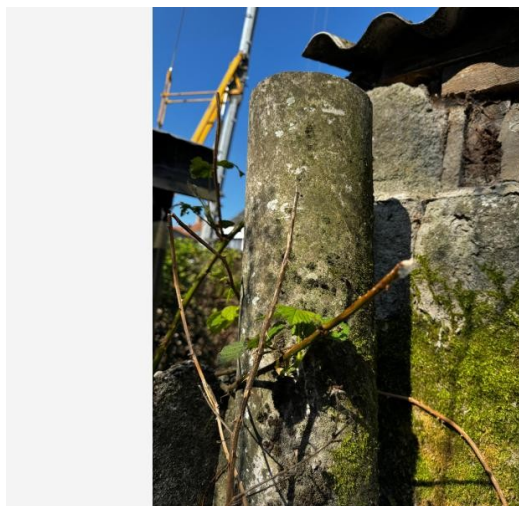
| # | Type | Referentie | Resultaat |
|---|---|---|---|
| 4.1 | Puntmonster | Ahst06 | Chrysotiel |

| Beschrijving | Cementbuis tuinzone |
| Asbestmaterialen | <ul style="list-style-type: none"><li>• Buis, koker, leiding, pijp, doorvoer</li></ul> |
| Hoeveelheid (gewicht - aantal) | <ul style="list-style-type: none"><li>• 50,00 kg - 1 stuk</li></ul> |

**Dringend verwijderen**

- Scherm in afwachting van verwijdering het asbestafval af van luchtstromingen en verstoring: bijvoorbeeld door het te verpakken, te fixeren, af te dekken, signalisatie - afbakening aan te brengen, ....
- Verwijder het asbestafval.

- Eenvoudige handelingen: mag via doe-het-zelf of door werknemer(s) met opleidingsattest eenvoudige handelingen  
Deze verwijdermethode valt onder de vorm van eenvoudige handelingen conform de VLAREM wetgeving – hfst 6 en de Codex Welzijn op het Werk – Boek VI – Titel III. Alle voorzorgsmaatregelen opgenomen in deze wetgevingen dienen strikt nageleefd te worden zodat in alle gevallen de concentratie van 0,01 vezels per cm<sup>3</sup> lucht (grenswaarde) niet wordt overschreden. De toestand van de asbesttoepassing dient ongewijzigd te blijven na verwijdering nl. niet beschadigen, gooien, breken, slijpen, kappen, en een voorafgaandelijke fixering van de toepassing moet gebeuren om vezelverspreiding te voorkomen. Bij de verwijdering dienen ten allen tijde de nodige PBM's met name stofmasker FFP3, wegwerpoverall CAT III type 5/6, wegwerphandschoenen en afspoelbaar schoeisel gedragen te worden EN blijft de uiteindelijke beoordeling van verwijdermethode bij de saneerder om eventueel op te schalen naar een veiligere methode om aan de wettelijke veiligheidsvoorschriften te voldoen. <https://ovam.vlaanderen.be/wie-mag-wat-verwijderen>

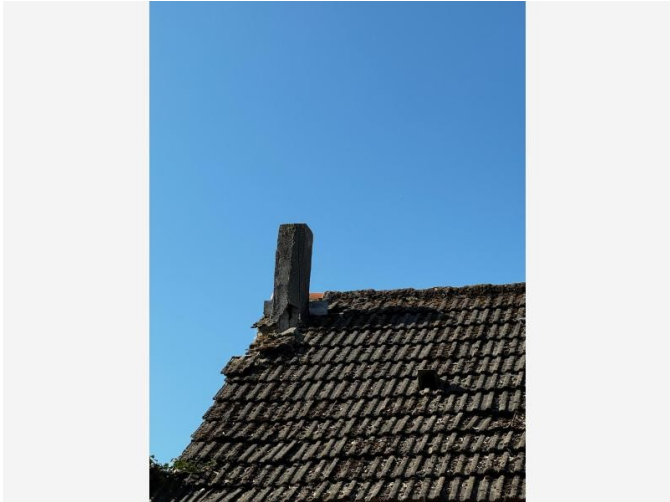
## Fiche 6: Schouwmantels (binnenzijde / bovenzijde / randopsluiting) hoofdgebouw

Beperking
