Asbestinventarisatetest

Zuidstraat 19, 8980 Zonnebeke

Attestnummer : 20231219-000313.000

Niet-asbestveilig

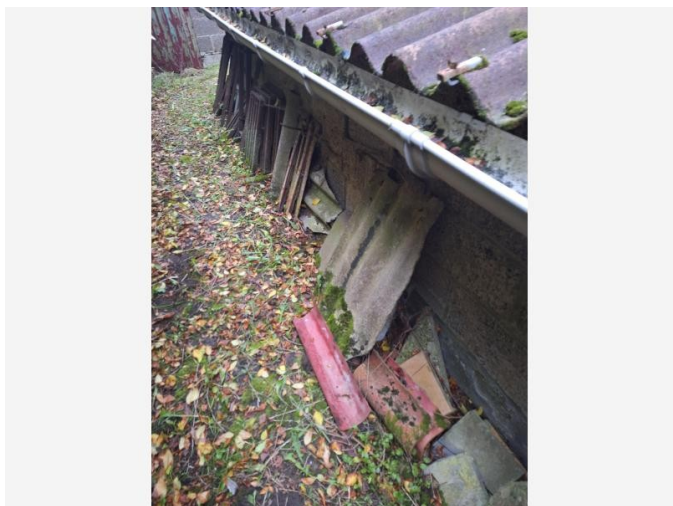
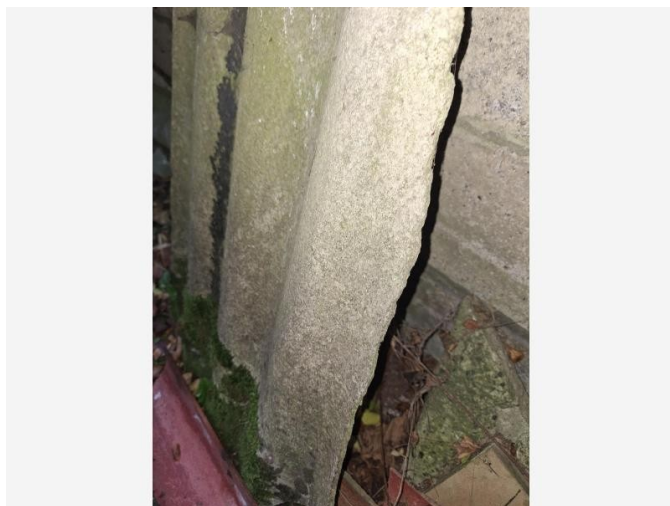
| Beschrijving | Asbestafval rondliggend op terrein |
| Aanwezige resten | Asbestafval is nog aanwezig op het terrein |
| Gebondenheid op basis van bindmiddel | Hecht |
| Hoeveelheid (gewicht - aantal) | <ul style="list-style-type: none">• 100,00 kg - 1 stuk |

Dringend verwijderen

- Verwijder het asbestafval.

- Eenvoudige handelingen: mag via doe-het-zelf of door werknemer(s) met opleidingsattest eenvoudige handelingen
Het afval is hechtgebonden asbest deze mag door de doe-het-zelf of door werknemer(s) met opleidingsattest eenvoudige handelingen weggenomen worden mits het treffen van de nodige voorzorgsmaatregelen

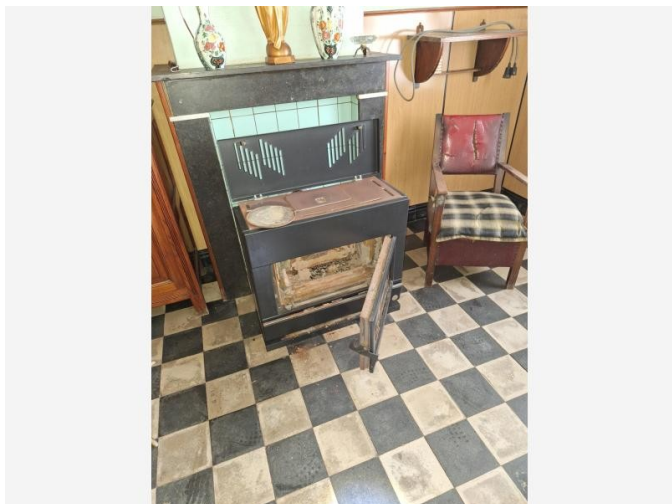
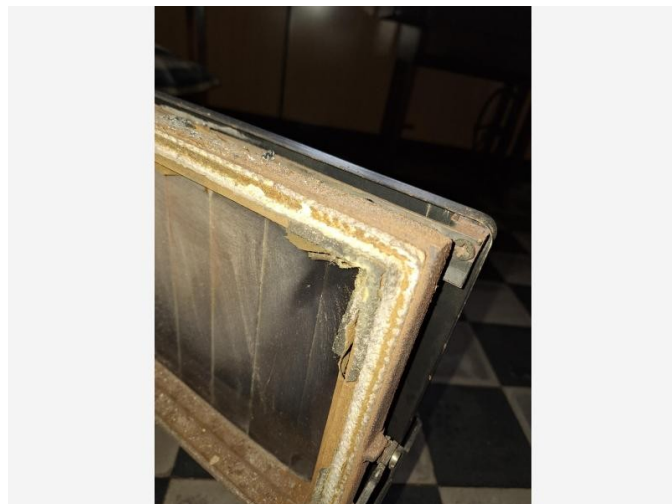
| Eindbeoordeling materiaalrisico | Hoog materiaalrisico en/of hoge kans op vezelvrijgave |

| Gebondenheid | Categorie 3: niet-hechtgebonden met weinig of geen matrix |
| Asbestsoort (vezeltype) | Alleen chrysotiel |
| Asbestconcentratie | Hoog ($\geq 50\%$) |
| Toestand van het materiaal | Matig beschadigd, matig verweerd |

| Beschrijving | Asbestkoord in kachel |

Dringend verwijderen

- Zorg voor een veilig beheer. Vermijd het beschadigen van het asbestmateriaal. Controleer de toestand jaarlijks op wijzigingen.

- Eenvoudige handelingen: mag via doe-het-zelf of door werknemer(s) met opleidingsattest eenvoudige handelingen
Het afval is hechtgebonden asbest deze mag door de doe-het-zelf of door werknemer(s) met opleidingsattest eenvoudige handelingen weggenomen worden mits het treffen van de nodige voorzorgsmaatregelen.
Verzadig deze met olie en verwijder deze.

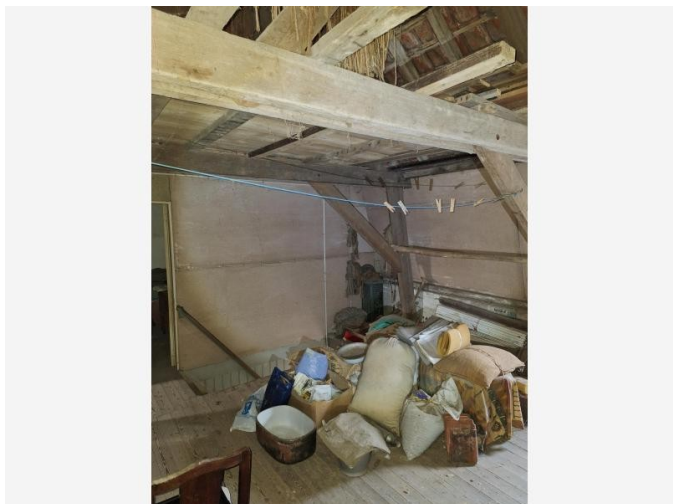
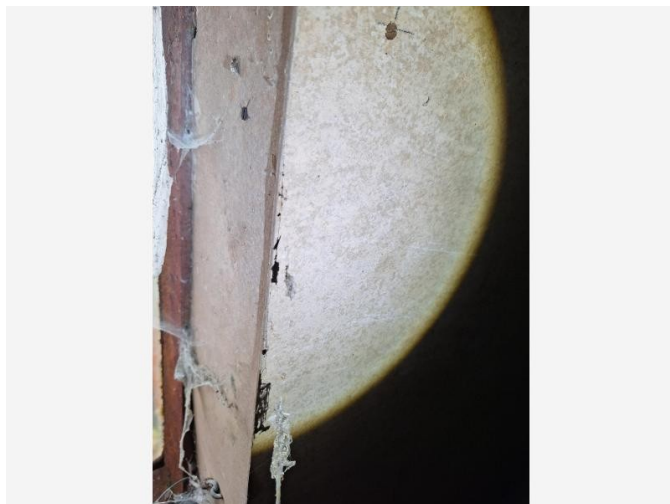
| Eindbeoordeling materiaalrisico | Verhoogd materiaalrisico en/of verhoogde kans op vezelvrijgave |
| Opmerking | Er werd hiervan geen staalname uitgevoerd. Er wordt uitgegaan van de slechts mogelijke situatie. Staalname moet uitsluitend bieden. |

| Asbestsoort (vezeltype) | Crocidoliet aanwezig |
| Toestand van het materiaal | Licht beschadigd, licht verweerd. Intact materiaal type Pical – asbestboard of categorie III 'gebondenheid' |

| Beschrijving | Menuserite platen aan wand |

Verwijderen

- Zorg voor een veilig beheer. Vermijd het beschadigen van het asbestmateriaal. Controleer de toestand jaarlijks op wijzigingen.
- Voer bijkomende staalname(s) uit.

- Eenvoudige handelingen: mag via doe-het-zelf of door werknemer(s) met opleidingsattest eenvoudige handelingen
Het afval is hechtgebonden asbest deze mag door de doe-het-zelf of door werknemer(s) met opleidingsattest eenvoudige handelingen weggenomen worden mits het treffen van de nodige voorzorgsmaatregelen

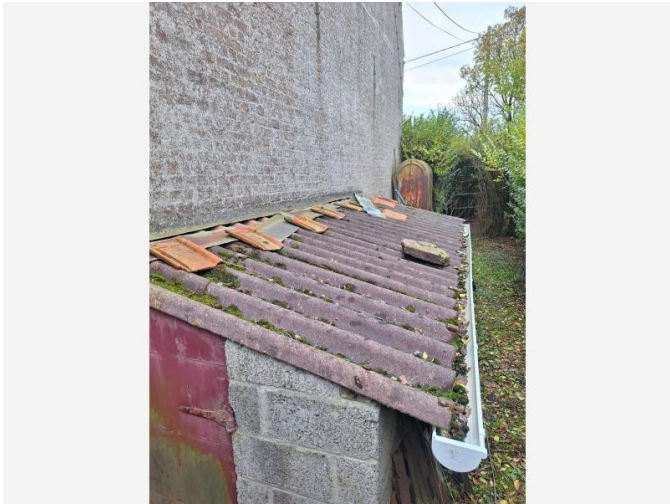
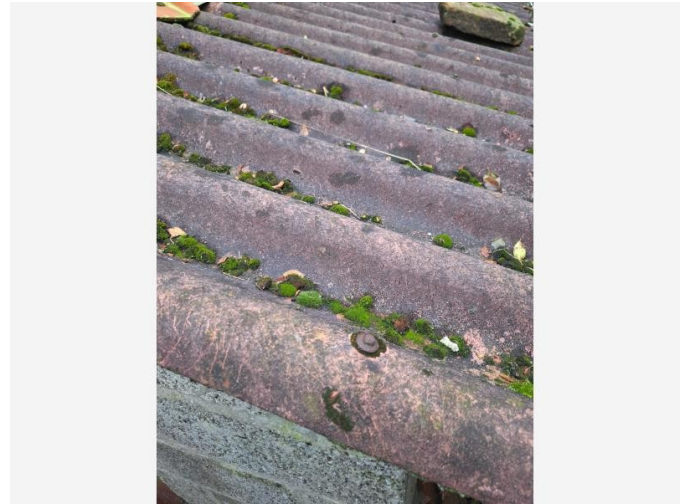
| Eindbeoordeling materiaalrisico | Verhoogd materiaalrisico en/of verhoogde kans op vezelvrijgave |

| Asbestsoort (vezeltype) | Crocidoliet aanwezig |
| Toestand van het materiaal | Matig beschadigd, matig verweerd |

| Beschrijving | Golfplaten |

Verwijderen

- Zorg voor een veilig beheer. Vermijd het beschadigen van het asbestmateriaal. Controleer de toestand jaarlijks op wijzigingen.

- Eenvoudige handelingen: mag via doe-het-zelf of door werknemer(s) met opleidingsattest eenvoudige handelingen
Hechgebonden asbest mag door de doe-het-zelver of door werknemer(s) met opleidingsattest eenvoudige handelingen verwijderd worden mits treffen van nodige voorzorgsmaatregelen

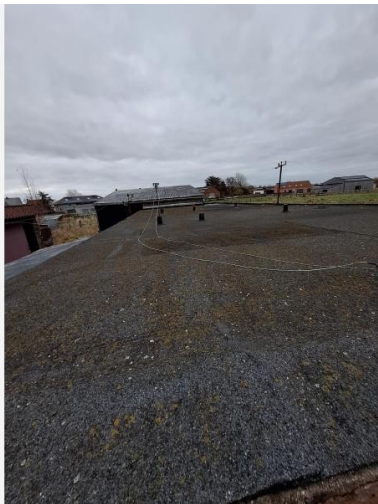
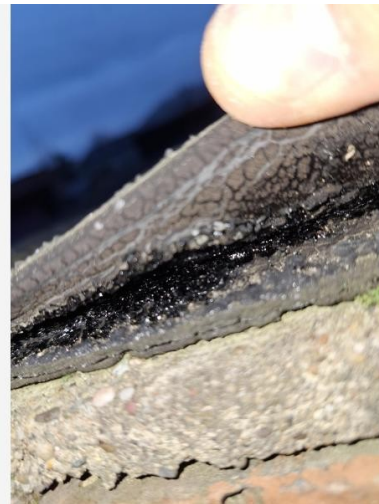
Er werd hiervan geen staalname uitgevoerd. Er wordt uitgegaan van de slechts mogelijke situatie. Staalname moet uitsluitend bieden.

| Eindbeoordeling materiaalrisico | Verhoogd materiaalrisico en/of verhoogde kans op vezelvrijgave |

| Asbestsoort (vezeltype) | Crocidoliet aanwezig |
| Toestand van het materiaal | Matig beschadigd, matig verweerd |

| Beschrijving | Bitumen dakbekking |

Maatregelen nemen

- Zorg voor een veilig beheer. Vermijd het beschadigen van het asbestmateriaal. Controleer de toestand jaarlijks op wijzigingen.
- Hemelwater dat afspoelt van asbestcement daken of gevels kan asbestdeeltjes bevatten. Gebruik het enkel voor gesloten circuits (bv. spoelen toiletten). Reinig na het vervangen van het dak of de gevel de dakgoten en regenwaterput of -ton om asbesthoudend sediment of slib te verwijderen
- Voer bijkomende staalname(s) uit.

- Eenvoudige handelingen: enkel door erkend asbestverwijderaar
Bitumen dakbedding valt onder hechtgebonden asbest. Door de moeilijke verwijdering laat je dit best door een erkend asbestverwijderaar doen dit weet hoe dit aan te pakken.

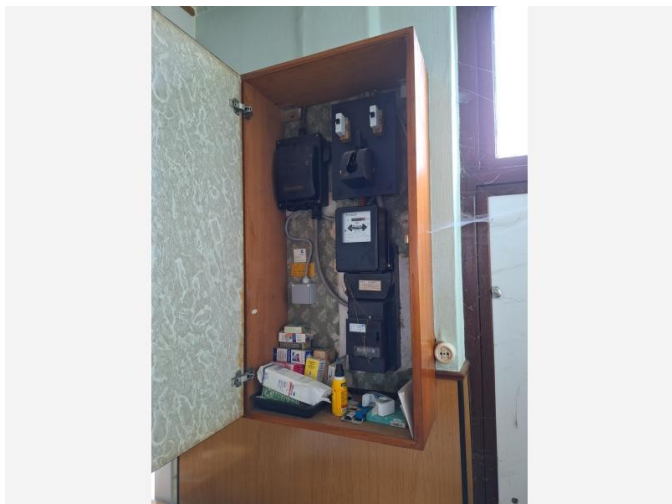
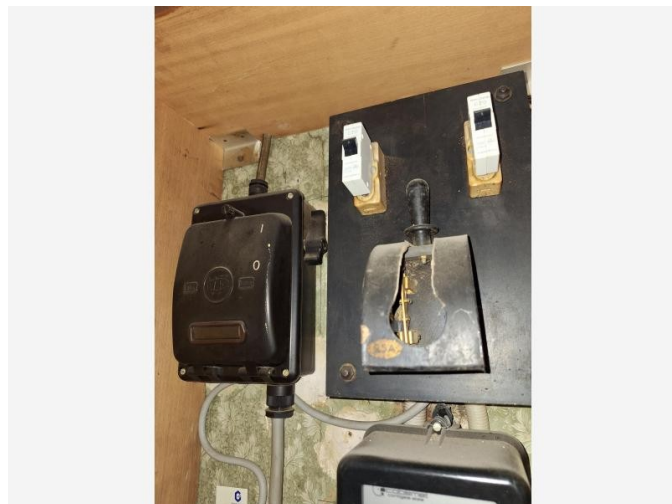
| Eindbeoordeling materiaalrisico | Laag materiaalrisico en/of verlaagde kans op vezelvrijgave |

| Asbestsoort (vezeltype) | Crocidoliet aanwezig |
| Toestand van het materiaal | Licht beschadigd, licht verweerd. Intact materiaal type Pical – asbestboard of categorie III 'gebondenheid' |

| Beschrijving | Bakelieten elektriciteitsonderdelen |

Zorgvuldig beheren

- Zorg voor een veilig beheer. Vermijd het beschadigen van het asbestmateriaal. Controleer de toestand jaarlijks op wijzigingen.

- Eenvoudige handelingen: mag via doe-het-zelf of door werknemer(s) met opleidingsattest eenvoudige handelingen
Het afval is hechtgebonden asbest deze mag door de doe-het-zelf of door werknemer(s) met opleidingsattest eenvoudige handelingen weggenomen worden mits het treffen van de nodige voorzorgsmaatregelen

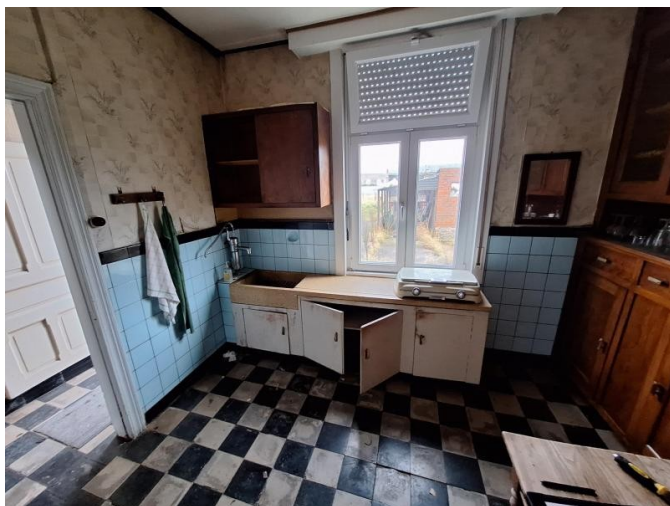
Mogelijkse asbesthoudende lijm te vinden achter faiences. Gelieve hiermee rekening te houden bij verwijdering

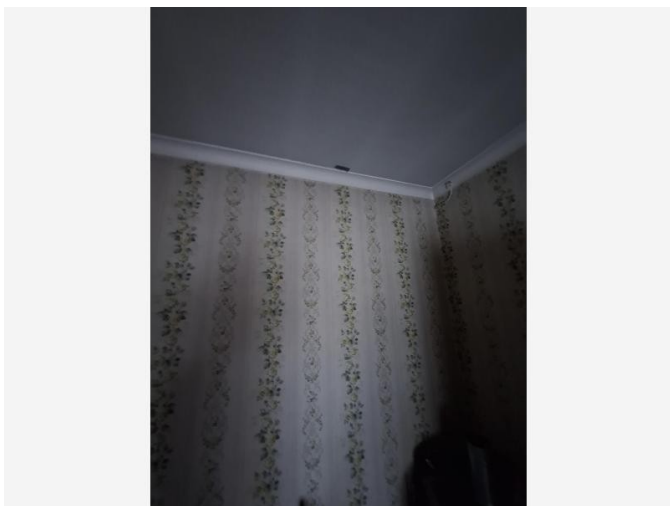
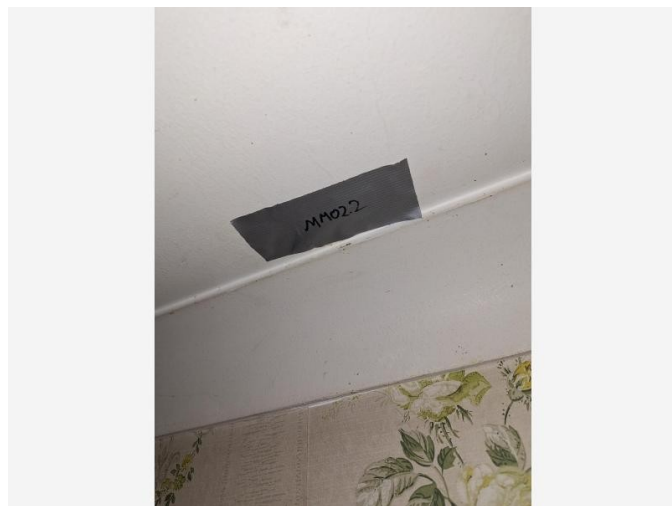
Geen asbest

| # | Type | Referentie | Resultaat |
|---|---|---|---|
| 8.1 | Mengmonster | MM02 | Geen asbest |

| Beschrijving | Pleisterwerk plafond |

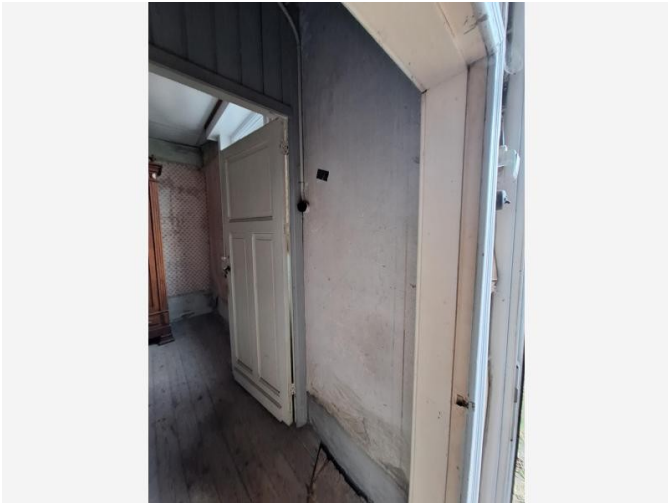
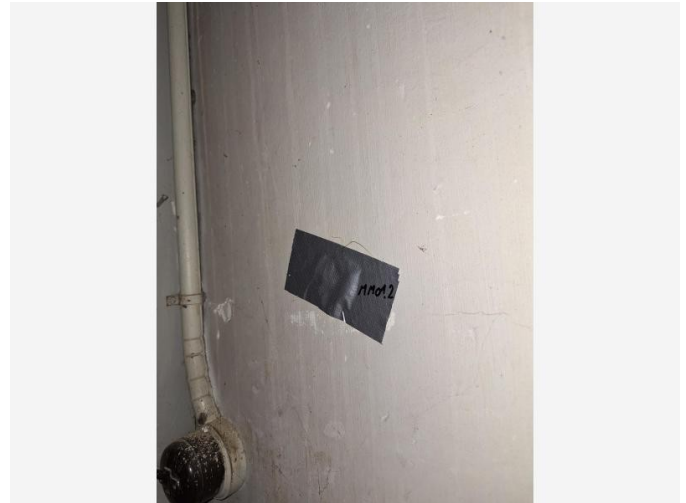
Geen asbest

| # | Type | Referentie | Resultaat |
|---|---|---|---|
| 9.1 | Mengmonster | MM01 | Geen asbest |

| Beschrijving | Pleisterwerk muren |
