# Asbestinventarisatetest

D'Hondtstraat 50, 8900 Ieper

Attestnummer : **20251005-000199.000**

Uitgegeven op : **05.10.2025**

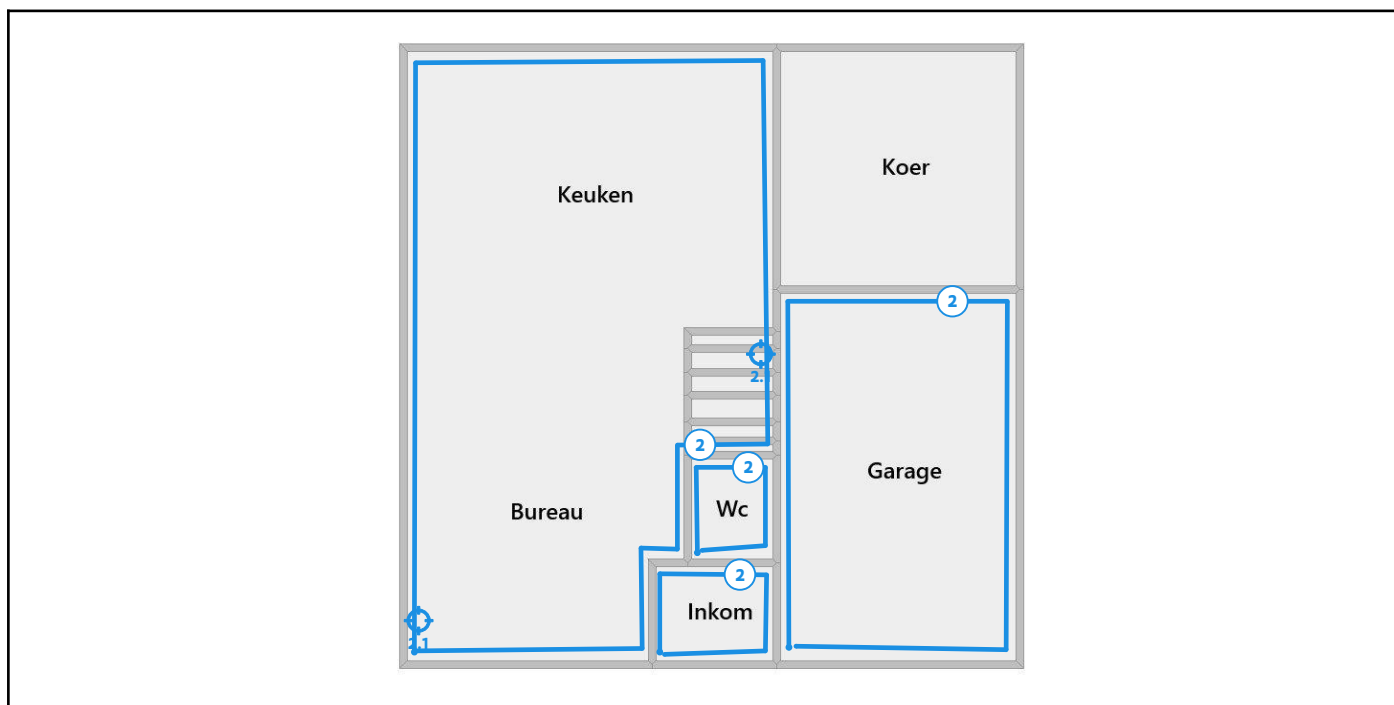
## Plan 1.1: Grondplan GLV - Pleister Muren

| Beschrijving | Type | Actie |
|---|---|---|
| 2. Pleister Muren | Geen asbest | - |

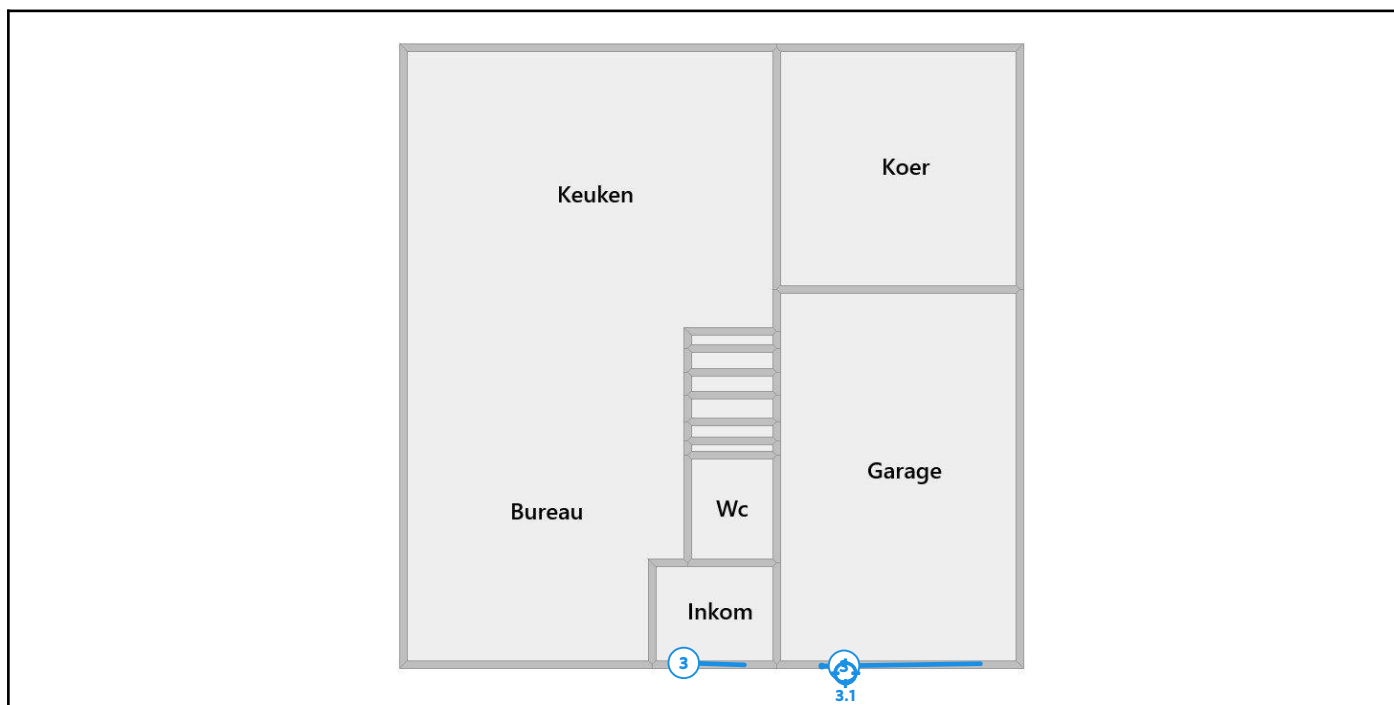
## Plan 1.2: Grondplan GLV - Kit Garagepoort

| Beschrijving | Type | Actie |
|---|---|---|
| 3. Kit Voordeur / Garagepoort | Geen asbest | - |

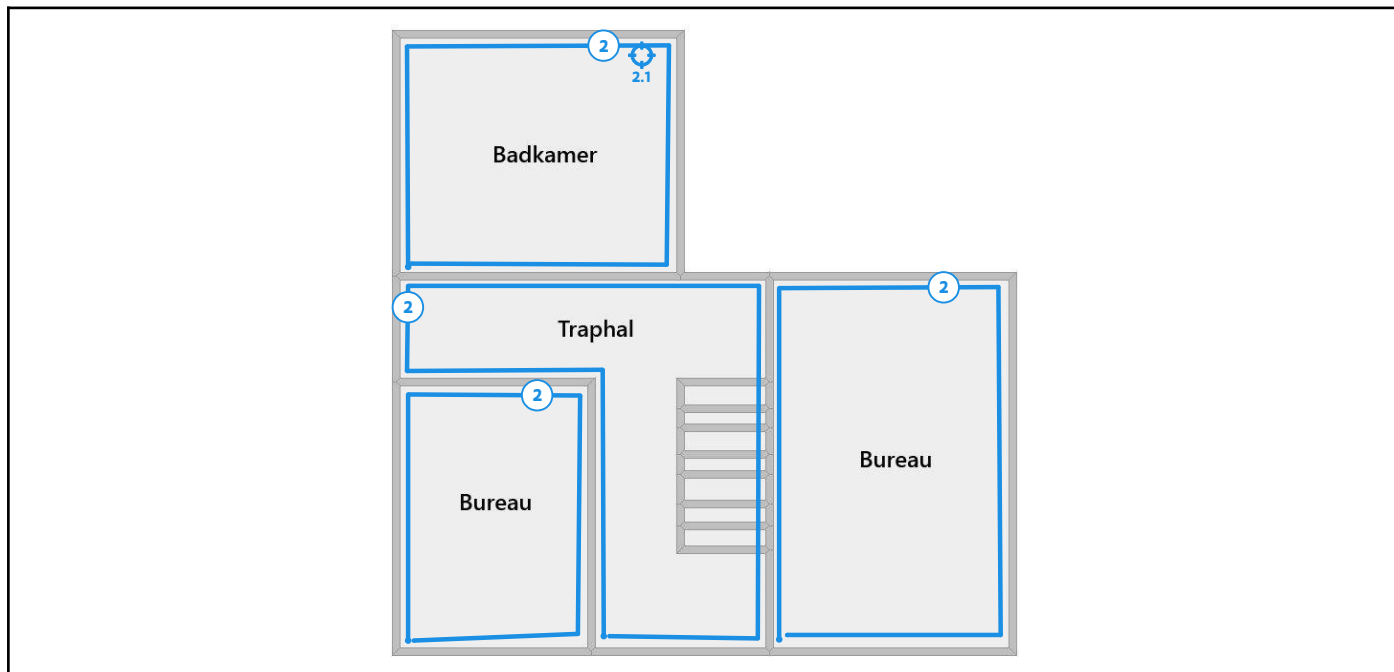
## Plan 1.3: Grondplan 1e VD - Pleister Muren

| Beschrijving | Type | Actie |
|---|---|---|
| 2. Pleister Muren | Geen asbest | - |

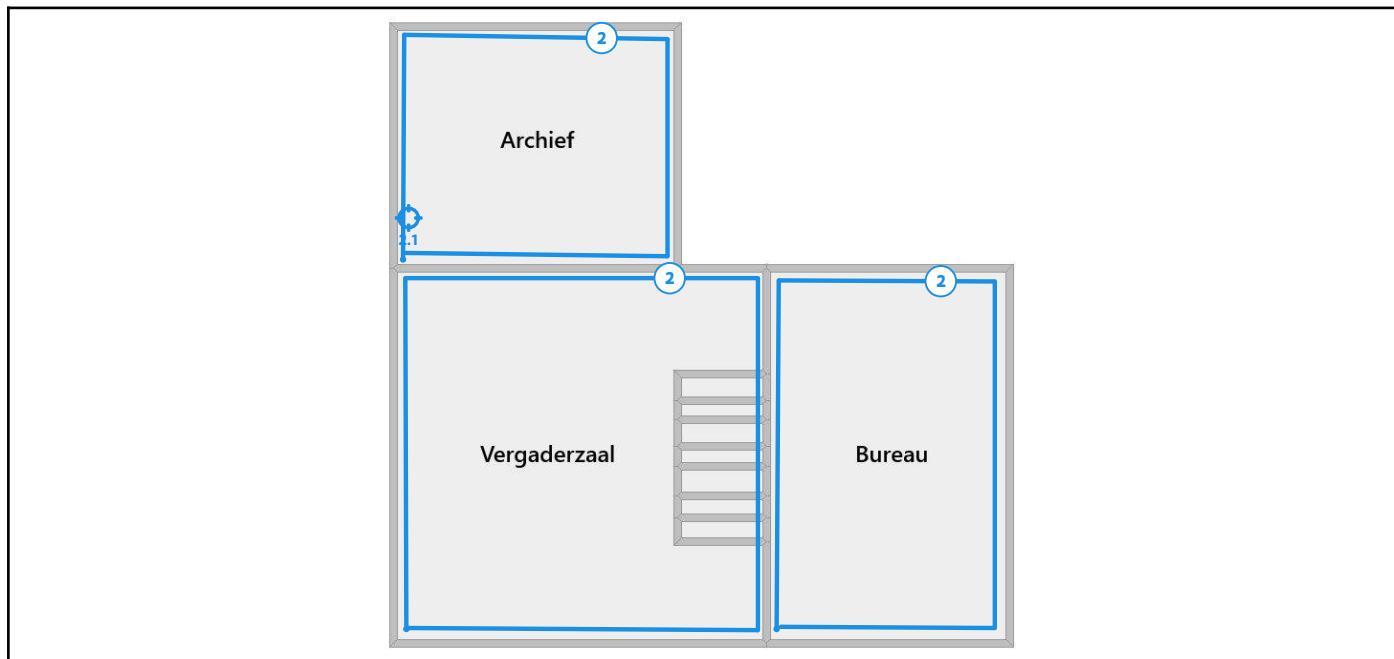
## Plan 1.4: Grondplan 2e VD - Pleister Muren

| Beschrijving | Type | Actie |
|---|---|---|
| 2. Pleister Muren | Geen asbest | - |

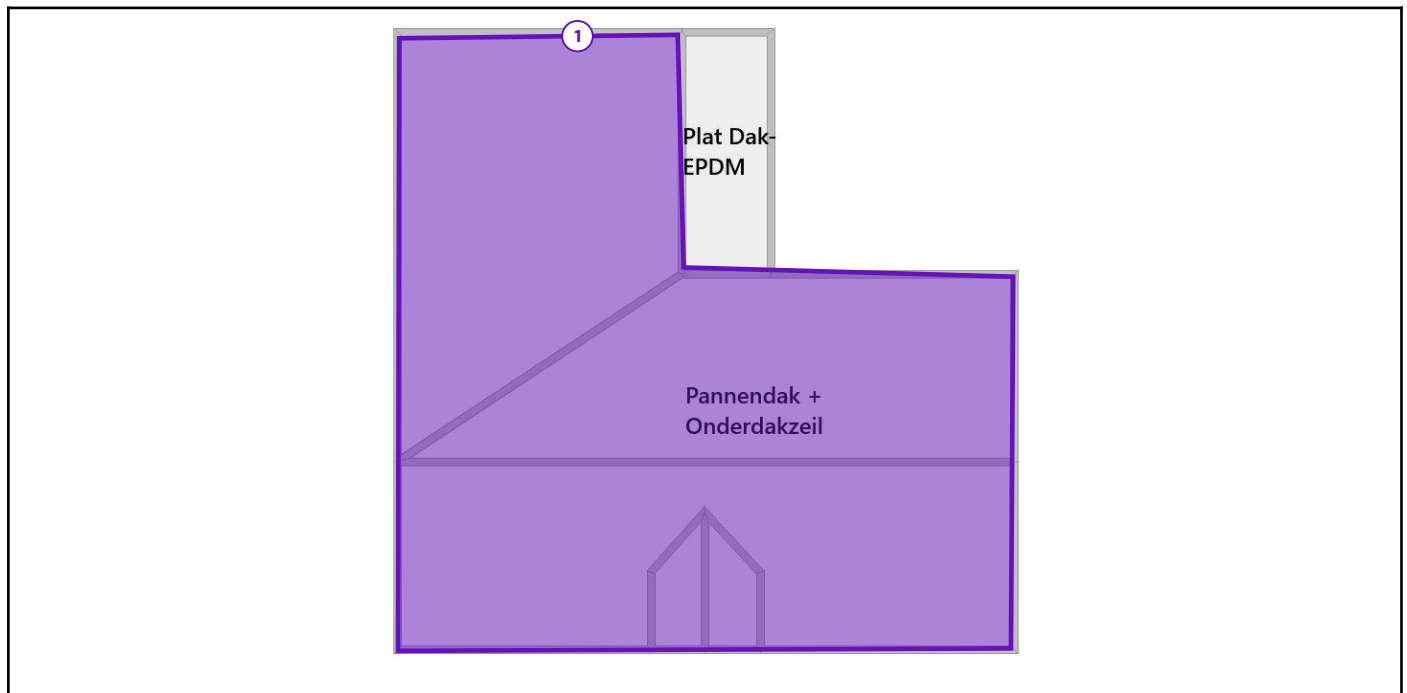
## Plan 1.5: Grondplan Daken - Vernieuwd Onderdak

| Beschrijving | Type | Actie |
|---|---|---|
| 1. Vernieuwd Onderdak | Advies | - |

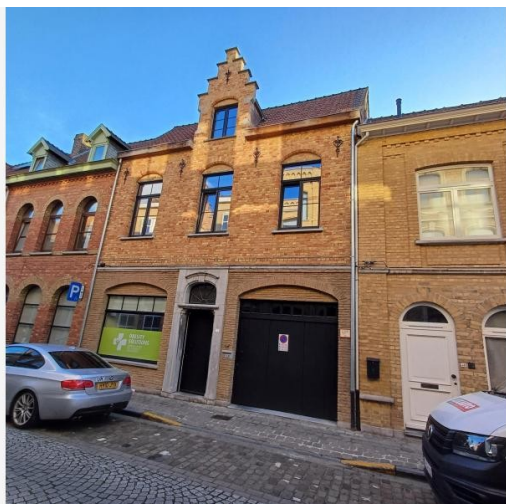
In 2019/2020 werd de woning grondig gerenoveerd. Hierbij werden ook de daken vernieuwd. Als onderdak werd een niet-asbestverdacht 'Tyvek maxprotect' onderdakzeil gebruikt. Bewijs via factuur in de bewijsdocumenten.

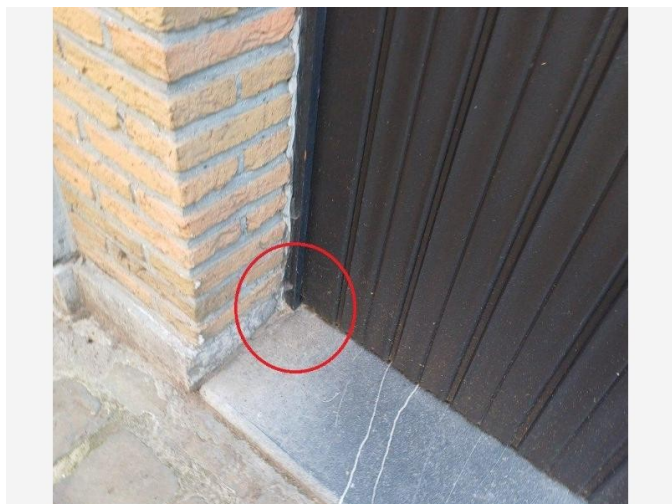
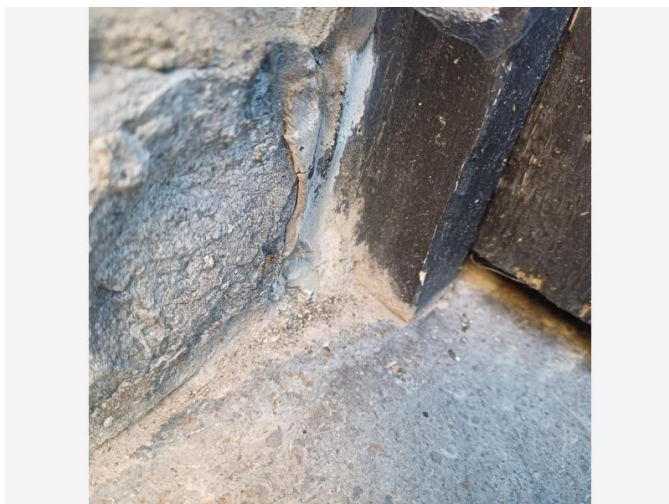
Geen asbest

| # | Type | Referentie | Resultaat |
|---|---|---|---|
| 3.1 | Puntmonster | Kit garagepoort | Geen asbest |
