Asbestinventarisatetest

Provinciestraat 59/101, 2018 Antwerpen

Attestnummer : **20260420-000477.000**

Uitgegeven op : **20.04.2026**

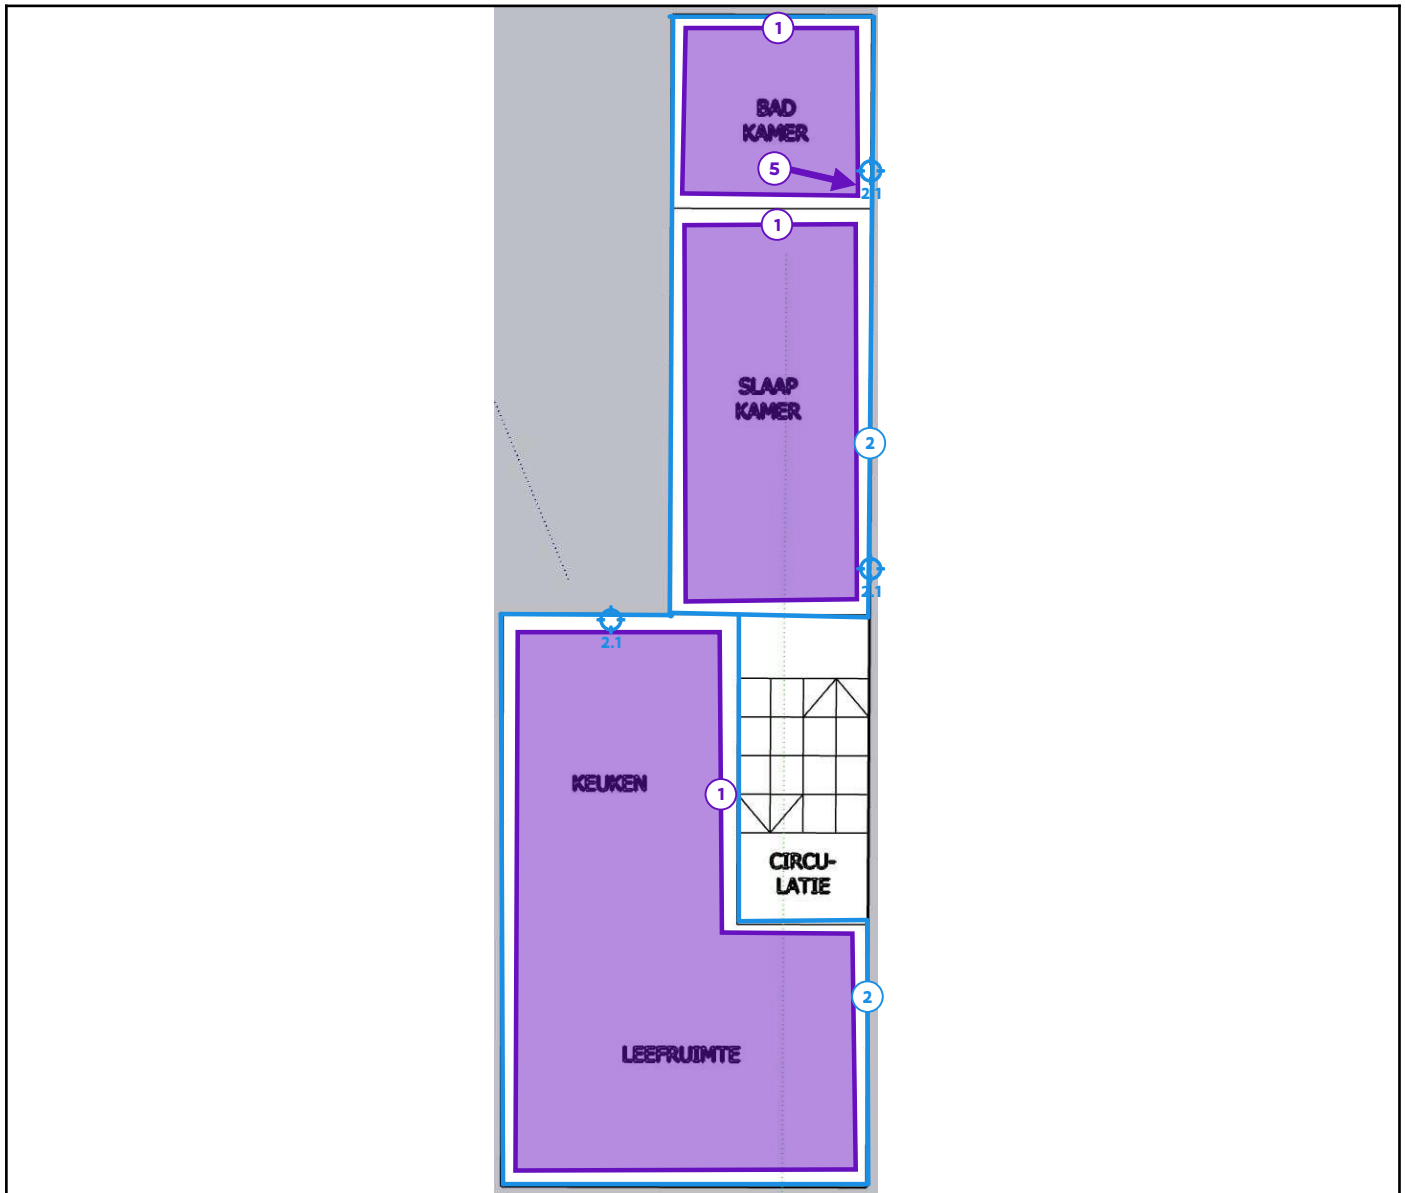
Plan 1.1: App bus 101

Beschrijving	Type	Actie
1. Plafonds uit niet asbestverdacht materiaal	Advies	-
2. Pleisterwerk muur	Geen asbest	-
2.1 Code: M1B1	Mengmonster	-
5. Geen asbestverdachte stookinstallatie	Overige ruimte of materiaal	-

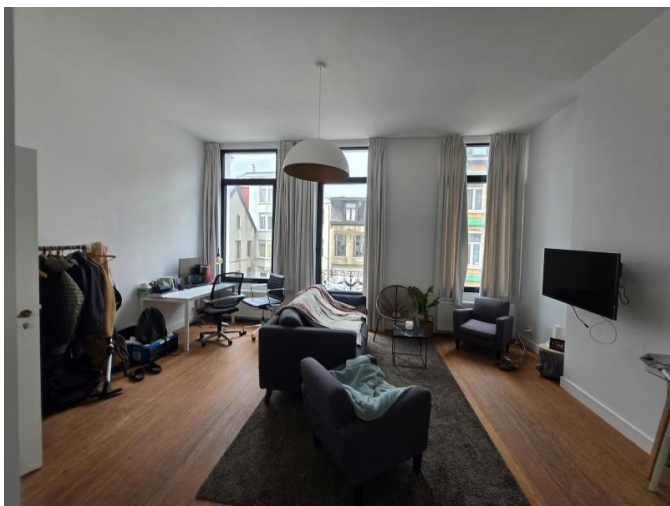
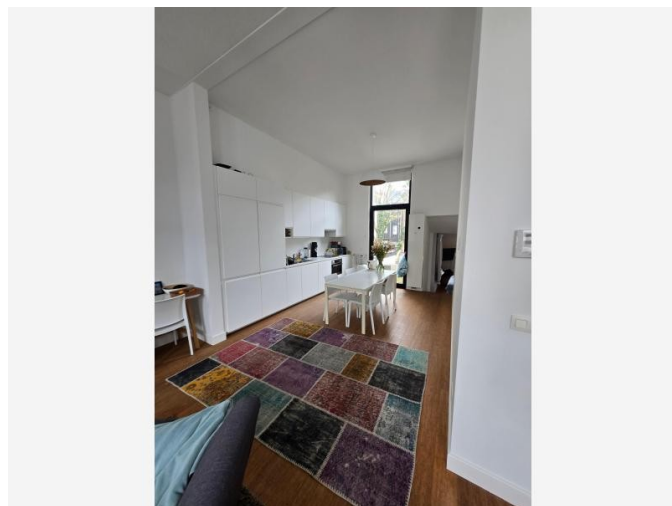
Alle plafonds bestaan uit niet asbestverdachte gipskartonplaten

Basis voor advies	De asbestdeskundige beoordeelt het materiaal als niet-asbestverdacht.
--------------------------	-----------------------------------------------------------------------

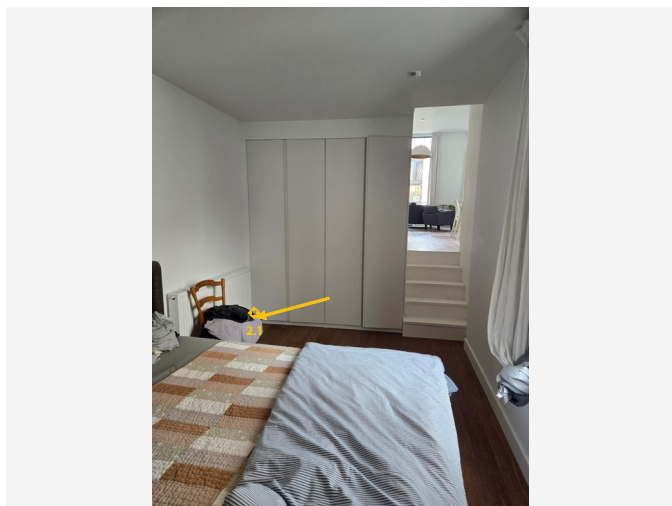
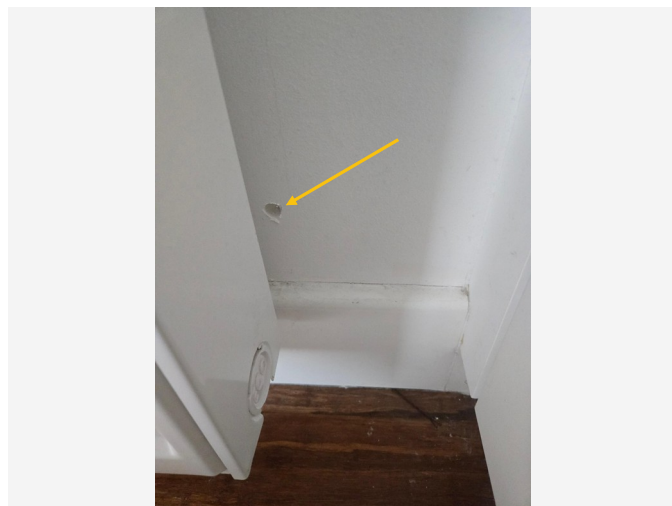
Fiche 2: Pleisterwerk muur

Geen asbest

#	Type	Referentie	Resultaat
2.1	Mengmonster	M1B1	Geen asbest

Beschrijving	Pleisterwerk muur
Omgeving	Binnen
Primaire drager	Wand vrijstaand (scheidingsmuur, ...)
Bindmiddel van materiaal	Gips - kalk
Gebondenheid op basis van bindmiddel	Niet-hechtgebonden
Hoeveelheid (oppervlakte - dikte - aantal)	• 150,00 m ² - 1,00 cm - 1 stuk
Totaal volume	1,50 m ³
Identificatiemethode	Een monstername door de asbestdeskundige met laboanalyse door een asbestlabo.
Destructieve handeling voor identificatie	Nee
Opmerking	Staalnamepunten Natte ruimte: Keuken Droge ruimte: Slaapkamer Stooklokeel => WC Traphal : Nvt

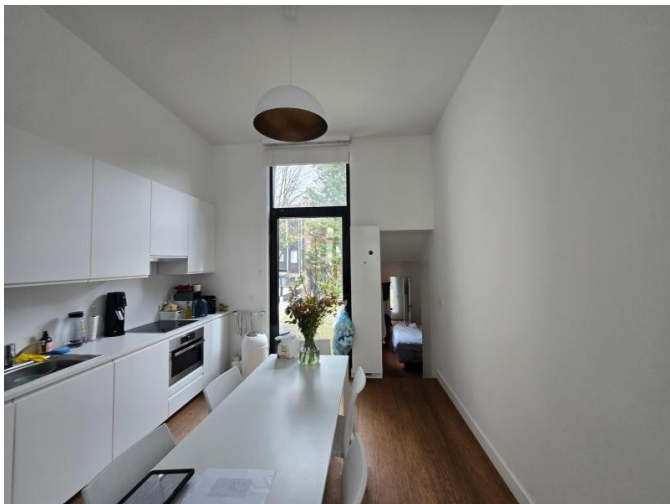
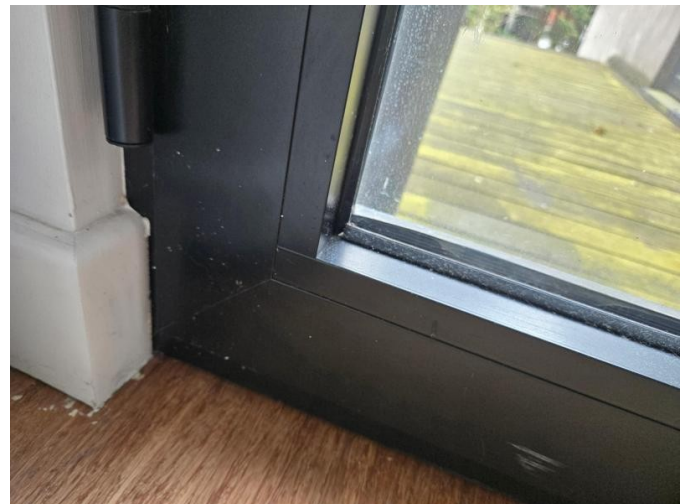
Beschrijving	Notitie	Terug te vinden op plannen
Fiche 3: Geen asbestverdachte mastieken vastgesteld	Alles ramen van het volledige inspectiegebied zijn vrij van asbestverdachte mastieken	-
Fiche 4: Rookgaskanaal in niet asbestverdacht materiaal	Het zichtbare traject van het rookgaskanaal bestaat uit een niet asbestverdacht materiaal	-

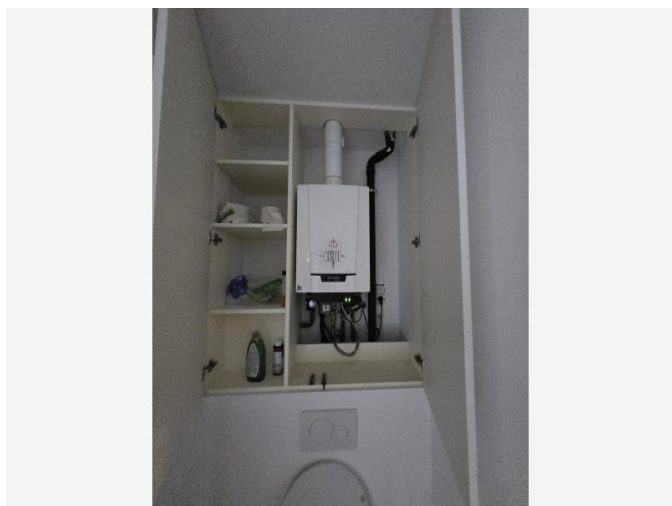
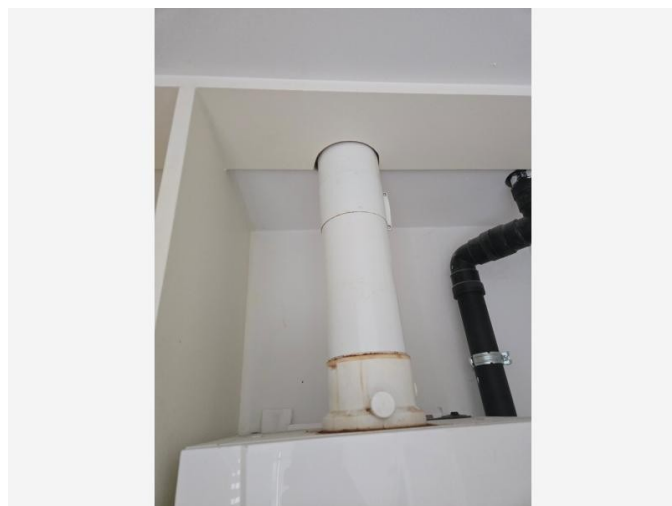
Beschrijving	Notitie	Terug te vinden op plannen
Fiche 5: Geen asbestverdachte stookinstallatie	Er zijn geen zichtbare asbestverdachte onderdelen aan de stookinstallatie	Plan 1.1: App bus 101
