# Asbestinventarisatetest

Provinciestraat 59/301, 2018 Antwerpen

Attestnummer : **20260420-000479.000**

Uitgegeven op : **20.04.2026**

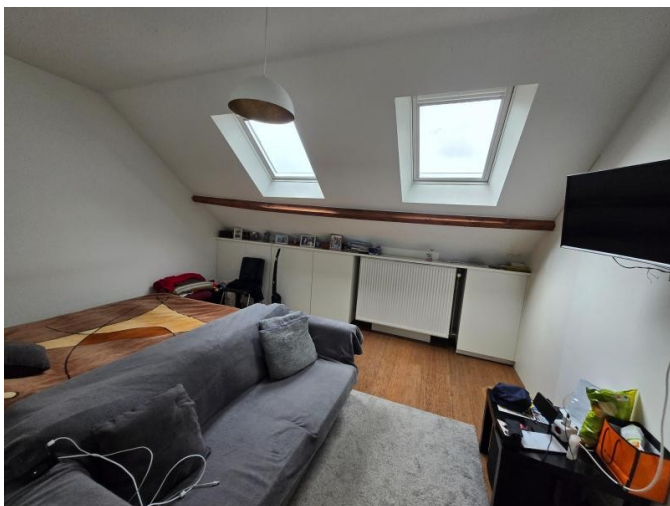
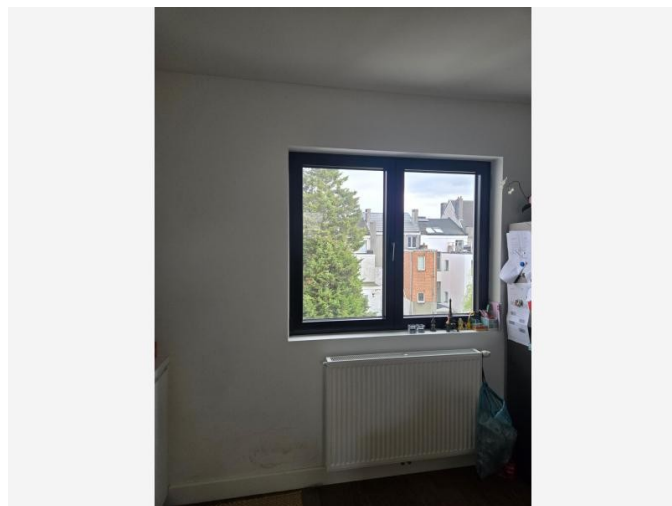
## Fiche 1: Pleisterwerk muur

Geen asbest

<b>Beschrijving</b>	Pleisterwerk muur
<b>Omgeving</b>	Binnen
<b>Primaire drager</b>	Wand vrijstaand (scheidingsmuur, ...)
<b>Bindmiddel van materiaal</b>	Gips - kalk
<b>Gebondenheid op basis van bindmiddel</b>	Niet-hechtgebonden
<b>Hoeveelheid (oppervlakte - dikte - aantal)</b>	• 150,00 m <sup>2</sup> - 1,00 cm - 1 stuk
<b>Totaal volume</b>	1,50 m <sup>3</sup>
<b>Identificatiemethode</b>	De asbestdeskundige gebruikt een bestaande laboanalyse als bewijsdocument met bevestiging door vaststelling en expertise.
<b>Destructieve handeling voor identificatie</b>	Nee
<b>Opmerking</b>	De resultaten van de staalname van het pleisterwerk vanop de onderliggende verdiepingen worden geëxtrapolerd naar dit inspectiegebied. In totaal is minstens 25% van het pleisterwerk vanuit het hele gebouw bemonsterd.

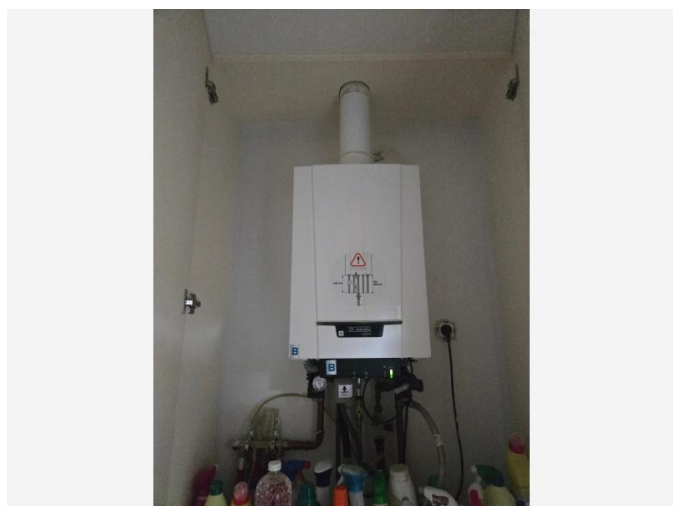
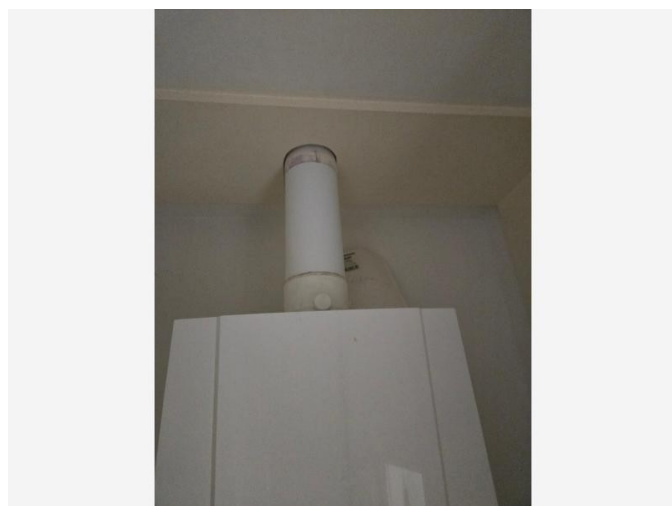
### Fiche 2: Rookgaskanaal in niet asbestverdacht materiaal

Beschrijving	Notitie	Terug te vinden op plannen
Fiche 2: Rookgaskanaal in niet asbestverdacht materiaal	Het zichtbare traject van het rookgaskanaal bestaat uit een niet asbestverdacht materiaal	-
Fiche 3: Geen asbestverdachte mastieken vastgesteld	Alle ramen van het hele inspectiegebied zijn vrij van asbestverdacht mastieken	-
Fiche 4: Geen asbestverdachte stookinstallatie	De stookinstallatie bevat geen zichtbare asbestverdachte onderdelen	Plan 1.1: App bus 301
