Asbestinventarisatetest

Sportlaan 25, 9180 Moerbeke

Attestnummer : 20231118-000051.000

Niet-asbestveilig

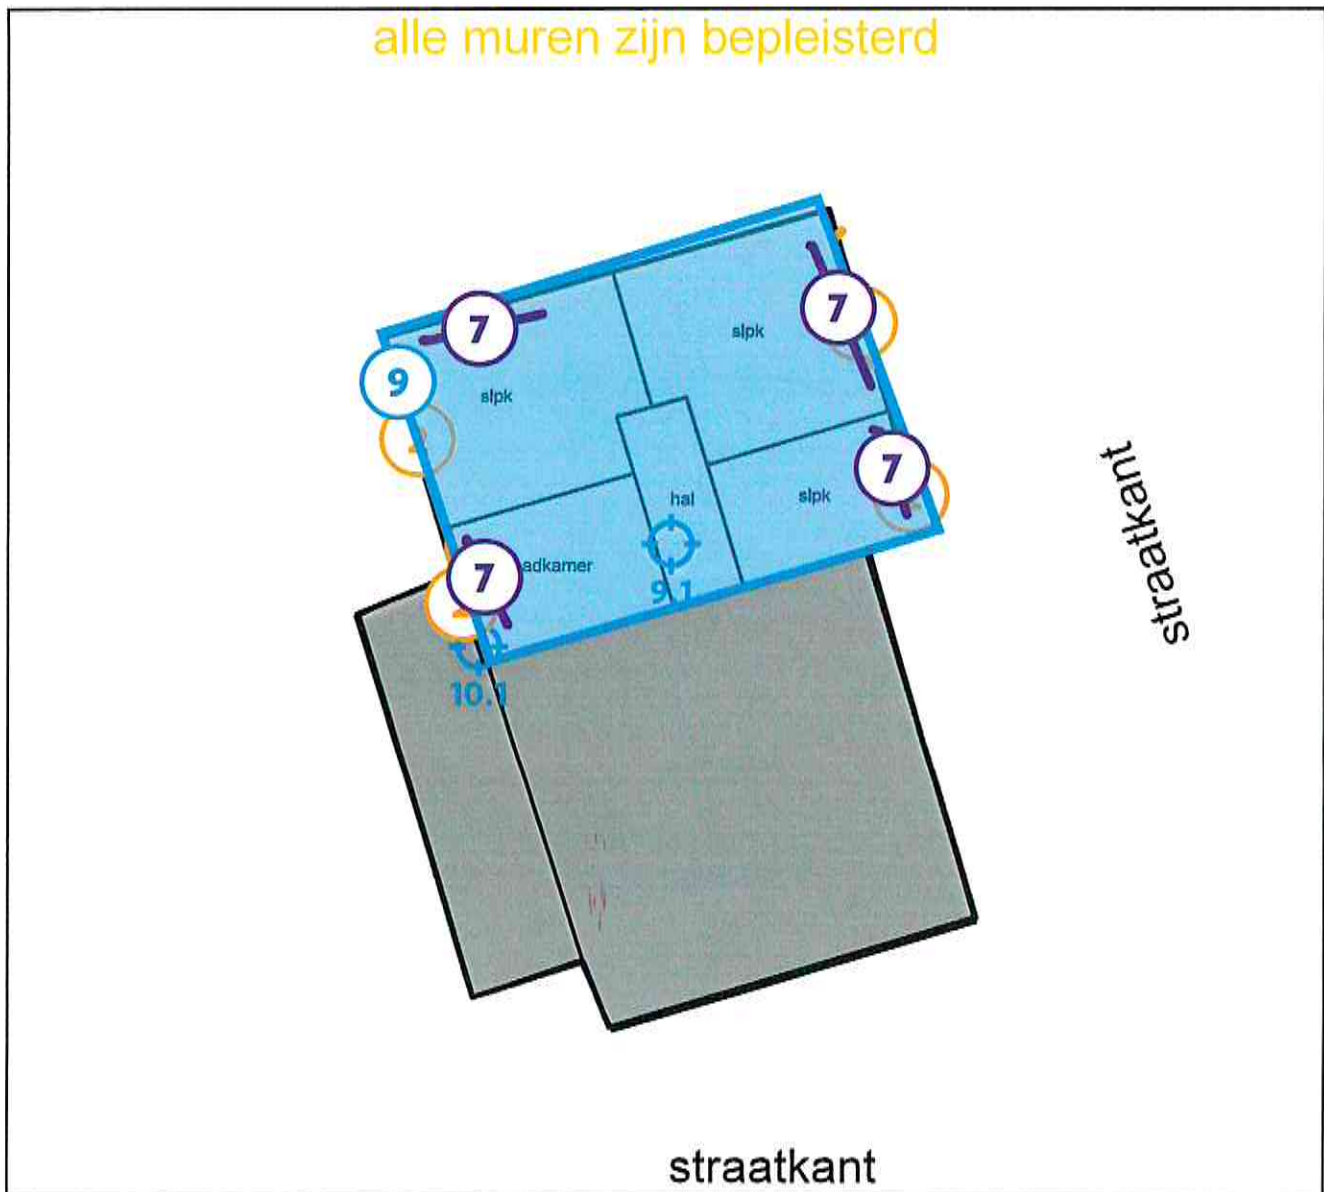
Plan 1.2: 1e verdiep

Beschrijving	Type	Actie
2. kit	Asbestmateriaal	Maatregelen nemen
7. Radiatoren	Advies	-
9. Plafondtegels	Geen asbest	-
9.1 Code: 0.4	Mengmonster	-

10. pleisterwerk muren	Geen asbest	-
10.1 Code: 0.1	Mengmonster	-

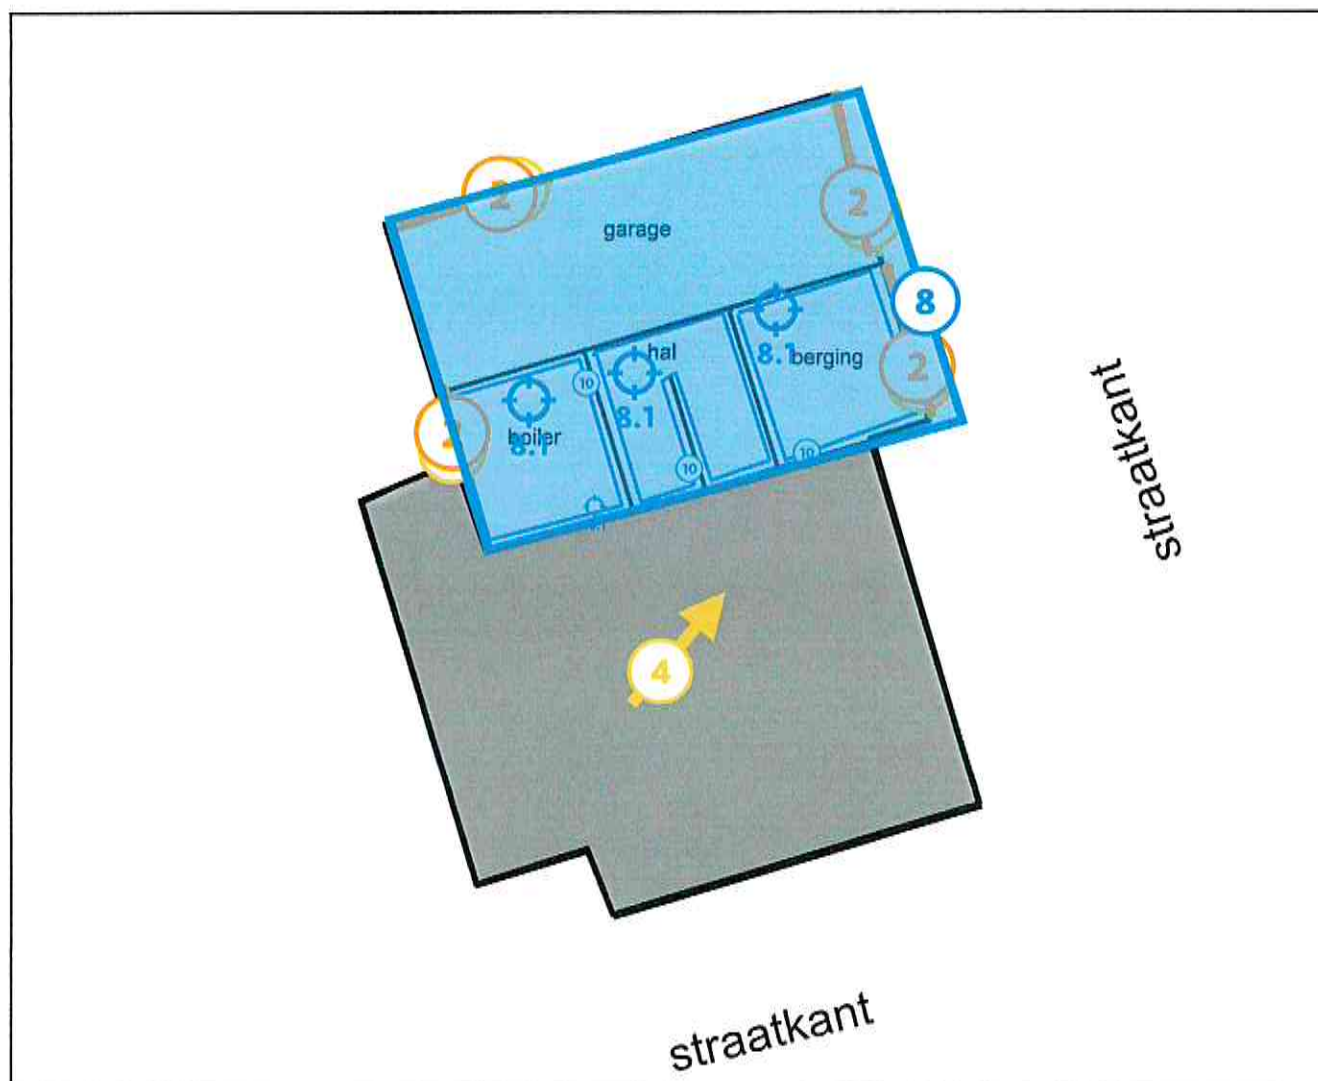
Plan 1.3: Kelder

Beschrijving	Type	Actie
2. kit	Asbestmateriaal	Maatregelen nemen
4. Buis kelder	Asbestmateriaal	Zorgvuldig beheren
5. vensterbank massal	Asbestmateriaal	Zorgvuldig beheren
8. Pleisterwerk plafond	Geen asbest	-
8.1 Code: 0.5	Mengmonster	-
10. pleisterwerk muren	Geen asbest	-

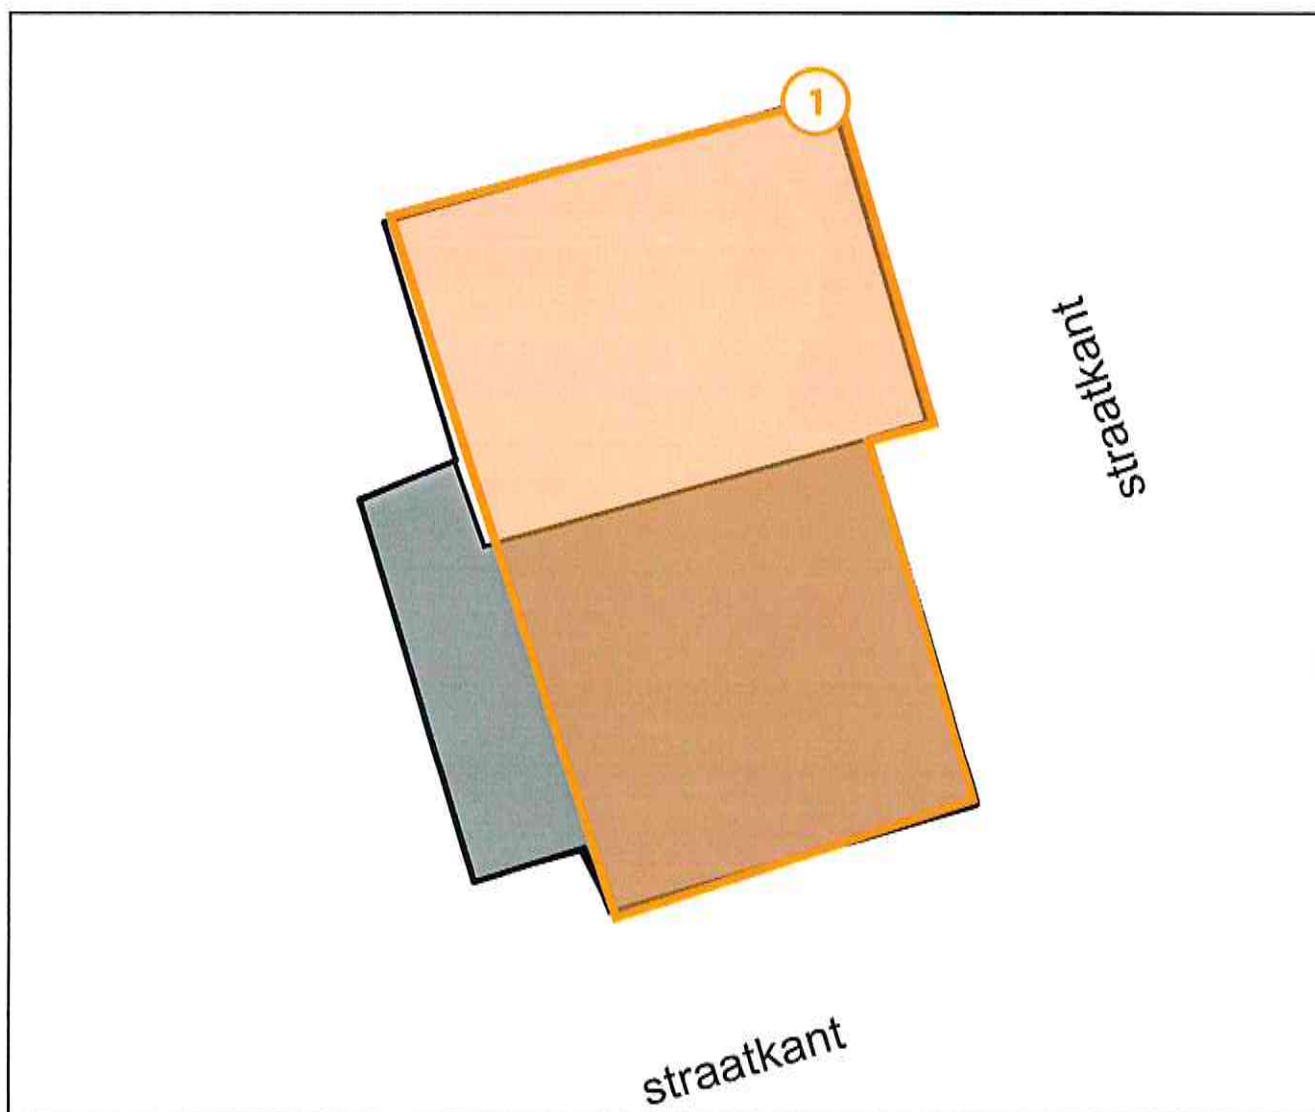
Plan 1.4: Zolder

Beschrijving	Type	Actie
1. leien	Asbestmateriaal	Verwijderen

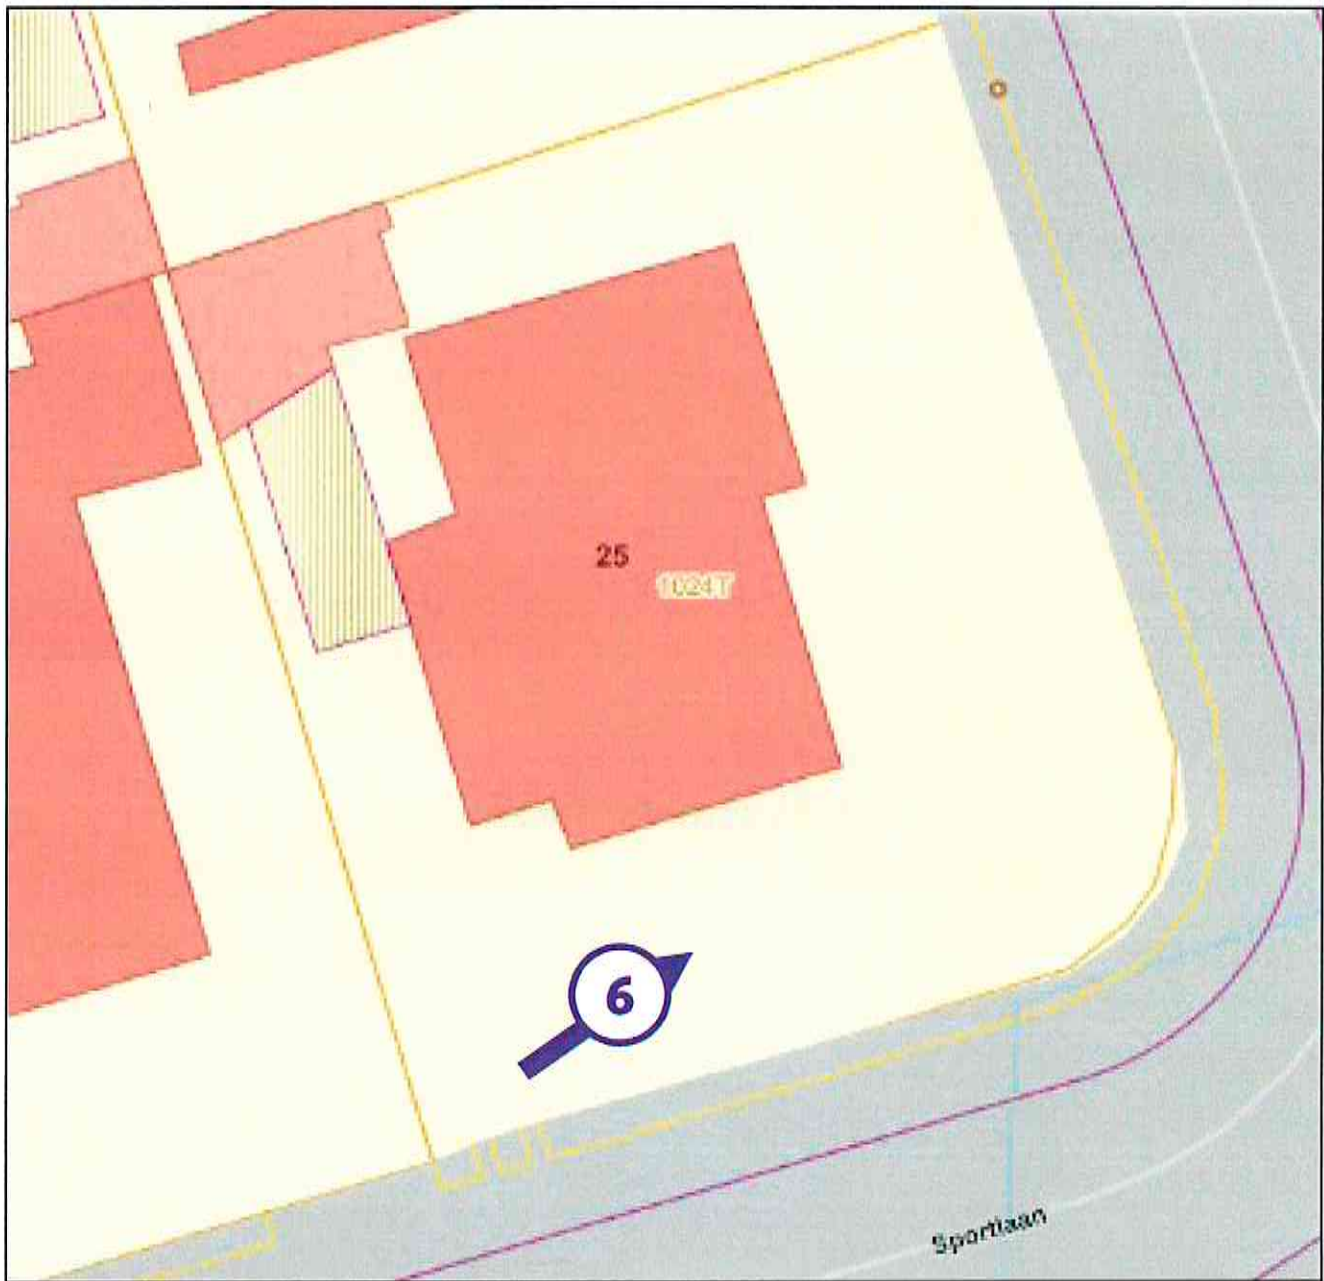
Plan 3.1: Vaststellingen buiten de constructies

Beschrijving	Type	Actie
6. Bloembak	Roerend goed	-

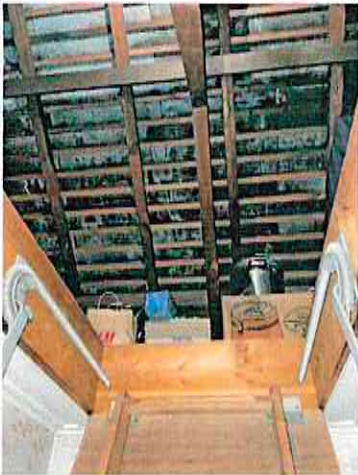
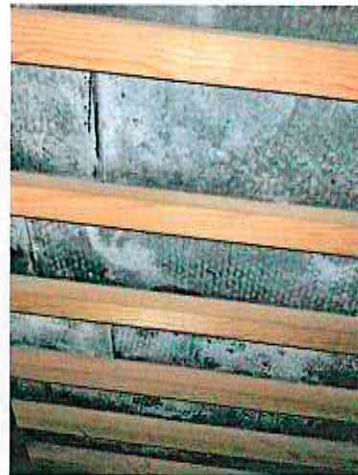
Fiche 1: leien

Eindbeoordeling materiaalrisico	Verhoogd materiaalrisico en/of verhoogde kans op vezelvrijgave
---------------------------------	--

Gebondenheid	Categorie 1: hechtgebonden in oorsprong
Asbestsoort (vezeltype)	Crocidoliet aanwezig
Asbestconcentratie	Laag (< 50%)
Afschermingsgraad van het gehele materiaal	Geheel of deels vrij aan de buitenlucht
Toestand van het materiaal	Matig beschadigd, matig verweerd

Beschrijving	leien
Omgeving	Buiten
Primaire drager	Schuin dak
Asbestmateriaal	Dak- en gevelbekleding - Lei, shingle
Bindmiddel van asbestmateriaal	Cement
Gebondenheid op basis van bindmiddel	Hecht
Hoeveelheid (oppervlakte - aantal)	<ul style="list-style-type: none">• 160,00 m² - 1 stuk
Totale oppervlakte	160,00 m ²
Eenvoudig bereikbaar	Nee <ul style="list-style-type: none">• Verwijdering tast de bouwkundige integriteit aan.
Bevestigingswijze	<ul style="list-style-type: none">• Geklemd• Genageld, geniet

Verwijderen

- Zorg voor een veilig beheer en verwijder dit asbestmateriaal wanneer het bij werken eenvoudig bereikbaar wordt. Controleer de toestand jaarlijks op wijzigingen.

- Eenvoudige handelingen: mag via doe-het-zelf of door werknemer(s) met opleidingsattest eenvoudige handelingen
Maak de leien nat en verwijder deze 1 voor 1, zonder deze te beschadigen.

U kan ook fixeren ipv deze nat te maken.

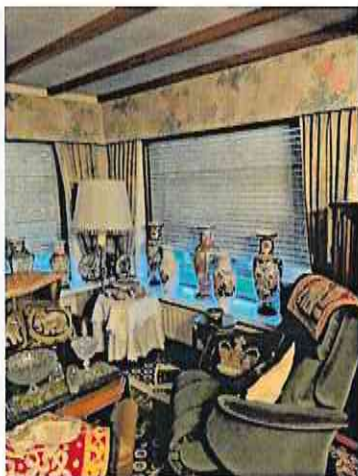
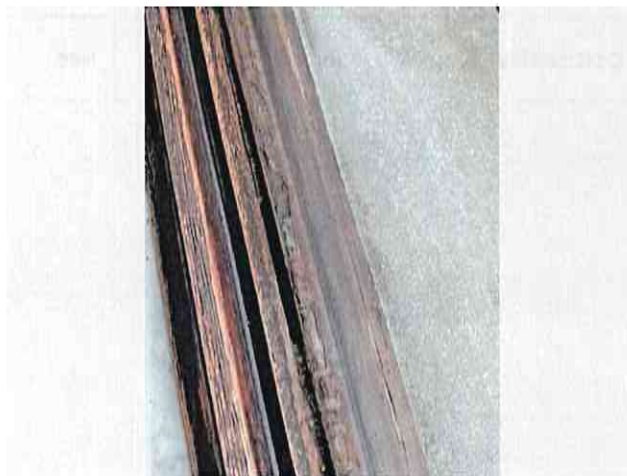
Eindbeoordeling materiaalrisico	Verhoogd materiaalrisico en/of verhoogde kans op vezelvrijgave
---------------------------------	--

Gebondenheid	Categorie 1: hechtgebonden in oorsprong
Asbestsoort (vezeltype)	Alleen chrysotiel
Asbestconcentratie	Laag (< 50%)
Afschermingsgraad van het gehele materiaal	Geheel of deels (ook) vrij aan de binnenlucht
Toestand van het materiaal	Matig beschadigd, matig verweerd

#	Type	Referentie	Resultaat
2.1	Puntmonster	0.3	Chrysotiel

Beschrijving	kit
Omgeving	Grenst aan binnen- en buitenlucht
Primaire drager	Wandopening verticaal (raam, deur, ...)
Asbestmateriaal	In-situ afwerkingslagen - Pasta, stopverf, voegsel, stopsel, vulsel, mastiek, katten, ...
Bindmiddel van asbestmateriaal	Kitten, mastiek, pasta
Gebondenheid op basis van bindmiddel	Hecht

Maatregelen nemen

- Zorg voor een veilig beheer. Vermijd het beschadigen van het asbestmateriaal. Controleer de toestand jaarlijks op wijzigingen.

- Eenvoudige handelingen: mag via doe-het-zelf of door werknemer(s) met opleidingsattest eenvoudige handelingen
Indien u het schrijnwerk in zijn geheel vervangt
- Eenvoudige handelingen: enkel door erkend asbestverwijderaar
Indien u enkel het glas of de mastiek wilt vervangen.

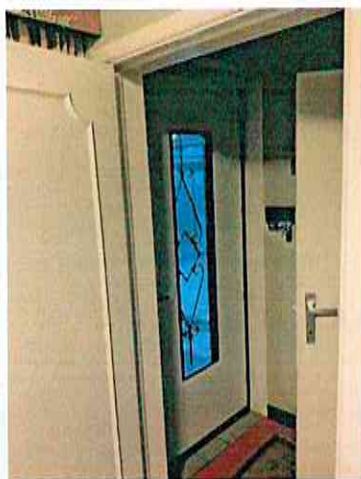
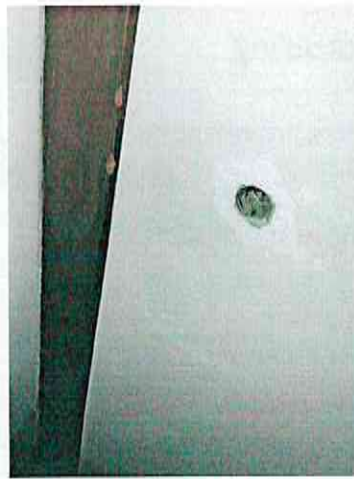
Fiche 3: glasalplaat

Eindbeoordeling materiaalrisico	Laag materiaalrisico en/of verlaagde kans op vezelvrijgave
---------------------------------	--

Gebondenheid	Categorie 1: hechtgebonden in oorsprong
Asbestsoort (vezeltype)	Crocidoliet aanwezig
Asbestconcentratie	Laag (< 50%)
Afschermingsgraad van het gehele materiaal	Geheel of deels (ook) vrij aan de binnenlucht.
Toestand van het materiaal	Onbeschadigd, niet verweerd

Beschrijving	glasalplaat
Omgeving	Grenst aan binnen- en buitenlucht
Primaire drager	Wandopening verticaal (raam, deur, ...)
Asbestmateriaal	Plaat, paneel, tablet - Geëmailleerd, type Glasal
Bindmiddel van asbestmateriaal	Cement
Gebondenheid op basis van bindmiddel	Hecht
Hoeveelheid (oppervlakte - dikte - aantal)	• 4,00 m ² - 1,00 cm - 1 stuk
Totaal volume	0,04 m ³
Eenvoudig bereikbaar	Nee • Verwijdering tast de bouwkundige integriteit aan.
Bevestigingswijze	• Geklemd • Verlijmd, ingegoten, versmeerd

Zorgvuldig beheren

- Zorg voor een veilig beheer en verwijder dit asbestmateriaal wanneer het bij werken eenvoudig bereikbaar wordt. Controleer de toestand jaarlijks op wijzigingen.

- Eenvoudige handelingen; mag via doe-het-zelf of door werknemer(s) met opleidingsattest eenvoudige handelingen
U laat dit best over aan een vakman met attest.

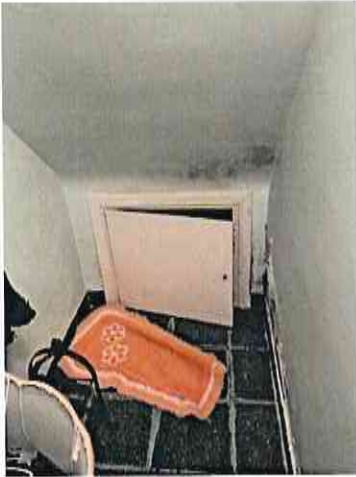
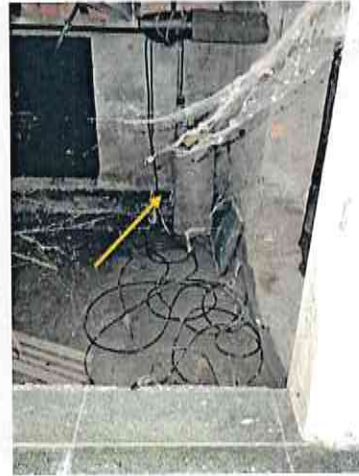
Fiche 4: Buis kelder

Eindbeoordeling materiaalrisico	Laag materiaalrisico en/of verlaagde kans op vezelvrijgave
---------------------------------	--

Gebondenheid	Categorie 1: hechtgebonden in oorsprong
Asbestsoort (vezeltype)	Crocidoliet aanwezig
Asbestconcentratie	Laag (< 50%)
Afschermingsgraad van het gehele materiaal	Geheel of deels (ook) vrij aan de binnenlucht
Toestand van het materiaal	Onbeschadigd, niet verweerd

Beschrijving	Buis kelder
Omgeving	Binnen
Primaire drager	Vloer
Asbestmateriaal	Verloren bekisting - Buis, koker
Bindmiddel van asbestmateriaal	Cement
Gebondenheid op basis van bindmiddel	Hecht
Hoeveelheid (lengte - omtrek - dikte - aantal)	<ul style="list-style-type: none">• 0,50 m - 90,00 cm - 1,00 cm - 1 stuk
Totaal volume	0,005 m ³
Eenvoudig bereikbaar	Ja
Bevestigingswijze	<ul style="list-style-type: none">• Los (al dan niet bedekt)
Identificatiemethode	Vaststelling zonder monsternamen

zorgvuldig beheren

- Zorg voor een veilig beheer. Vermijd het beschadigen van het asbestmateriaal. Controleer de toestand jaarlijks op wijzigingen.
- Verwijder dit asbestmateriaal zo snel mogelijk. Volg de toestand goed op.

- Eenvoudige handelingen: mag via doe-het-zelf of door werknemer(s) met opleidingsattest eenvoudige handelingen
Indien deze los zit mag u dit zelf doen

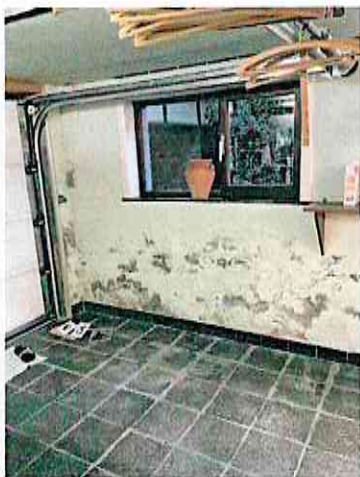
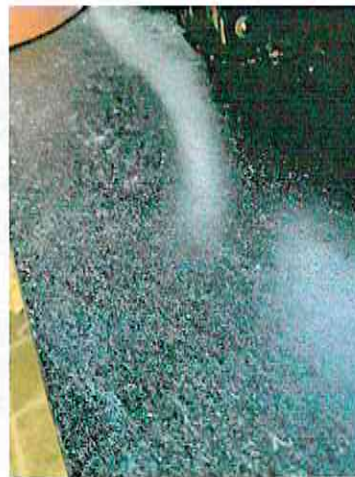
Fiche 5: vensterbank massal

Eindbeoordeling materiaalrisico	Laag materiaalrisico en/of verlaagde kans op vezelvrijgave
---------------------------------	--

Gebondenheid	Categorie 1: hechtgebonden in oorsprong
Asbestsoort (vezeltype)	Crocidoliet aanwezig
Asbestconcentratie	Laag (< 50%)
Afschermingsgraad van het gehele materiaal	Geheel of deels (ook) vrij aan de binnenlucht
Toestand van het materiaal	Onbeschadigd, niet verweerd

Beschrijving	vensterbank massal
Omgeving	Binnen
Primaire drager	Wandopening verticaal (raam, deur, ...)
Asbestmateriaal	Plaat, paneel, tablet - Type Massal
Bindmiddel van asbestmateriaal	Cement
Gebondenheid op basis van bindmiddel	Hecht
Hoeveelheid (oppervlakte - dikte - aantal)	• 2,00 m ² - 2,00 cm - 1 stuk
Totaal volume	0,04 m ³
Eenvoudig bereikbaar	Nee • Verwijdering tast de bouwkundige integriteit aan.
Bevestigingswijze	• Verlijmd, ingegoten, versmeerd

Zorgvuldig beheren

- Zorg voor een veilig beheer en verwijder dit asbestmateriaal wanneer het bij werken eenvoudig bereikbaar wordt. Controleer de toestand jaarlijks op wijzigingen.

- Eenvoudige handelingen: mag via doe-het-zelf of door werknemer(s) met opleidingsattest eenvoudige handelingen
De vensterbank inpakken met folie.
het omringende metselwerk losmaken en de vensterbank voorzichtig en in 1 stuk losmaken

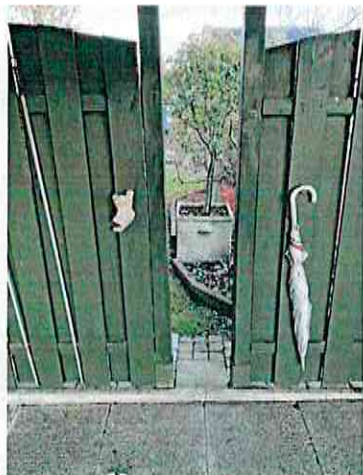
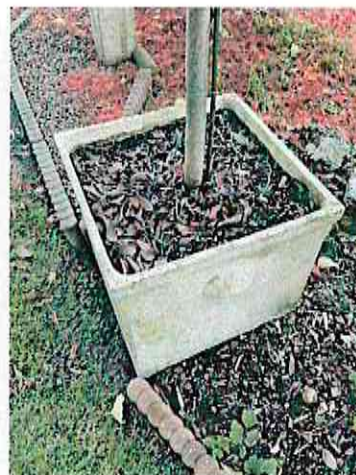
Fiche 6: Bloembak

Laag materiaalisico en/of verlaagde kans op vezelvrijgave

Gebondenheid	Categorie 1: hechtgebonden in oorsprong
Asbestsoort (vezeltype)	Crocidoliet aanwezig
Asbestconcentratie	Laag (< 50%)
Afschermingsgraad van het gehele materiaal	Geheel of deels vrij aan de buitenlucht
Toestand van het materiaal	Licht beschadigd, licht verweerd. Intact materiaal type Pical – asbestboard of categorie III 'gebondenheid'

Beschrijving	Bloembak
Omgeving	Buiten
Primaire drager	Bodem
Asbesttoepassing	Bak, reservoir, kuip, bloembak
Bindmiddel van asbesttoepassing	Cement
Gebondenheid op basis van bindmiddel	Hecht
Hoeveelheid (gewicht - aantal)	• 8,00 kg - 1 stuk
Totaal gewicht	8,00 kg
Identificatiemethode	Vaststelling zonder monstername
Destructieve handeling voor identificatie	Nee

- Vermijd het beschadigen van de asbesttoepassing. Controleer de toestand jaarlijks op wijzigingen.

- Eenvoudige handelingen: mag via doe-het-zelf of door werknemer(s) met opleidingsattest eenvoudige handelingen
U mag dit zelf verwijderen of door een vakman met attest

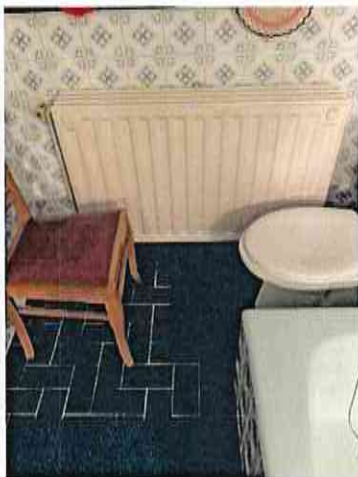
Fiche 7: Radiatoren

De dichtingen achter de doppen zijn verdacht

Identificatiemethode	Redelijk vermoeden
Primaire drager	HVAC infrastructuur en uitrusting

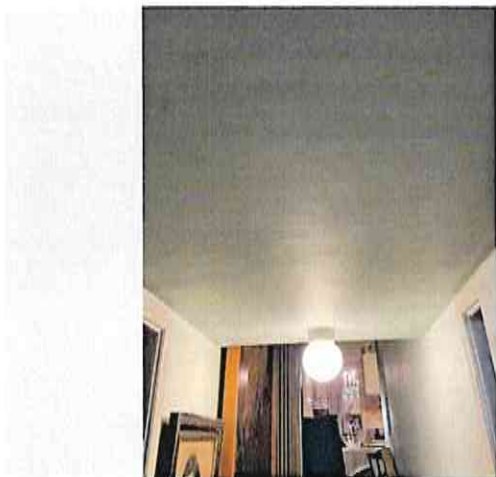
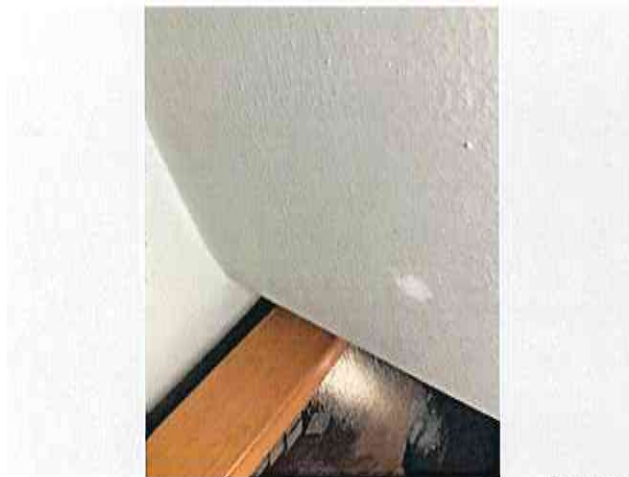
Fiche 8: Pleisterwerk plafond

Geen asbest

#	Type	Referentie	Resultaat
8.1	Mengmonster	0.5	Geen asbest

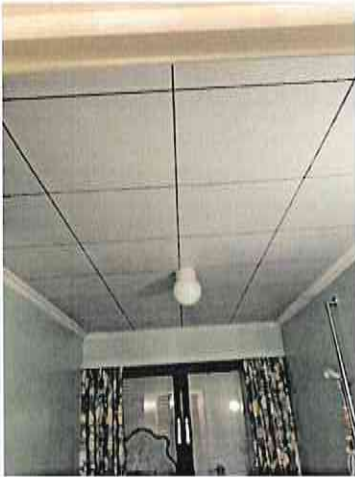
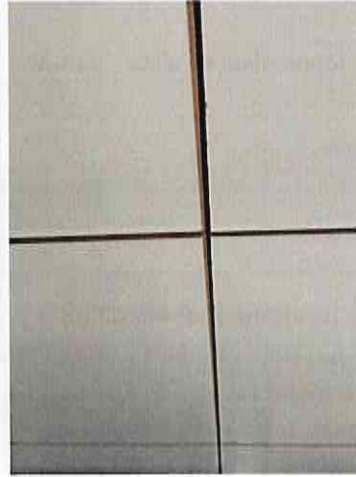
Fiche 9: Plafondtegels

Geen asbest

#	Type	Referentie	Resultaat
9.1	Mengmonster	0.4	Geen asbest

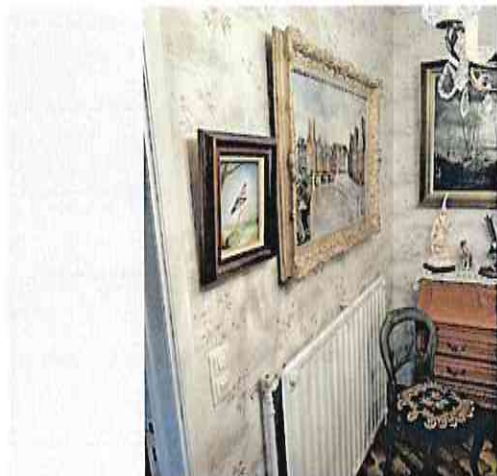
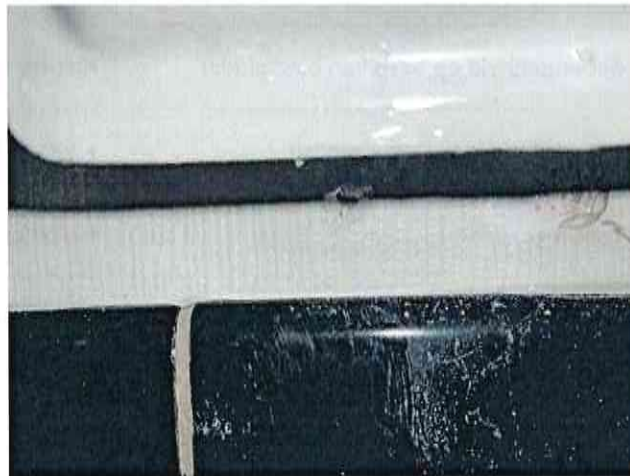
Fiche 10: pleisterwerk muren

Geen asbest

#	Type	Referentie	Resultaat
10.1	Mengmonster	0.1	Geen asbest

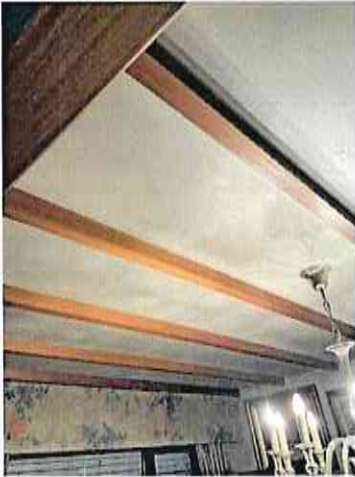
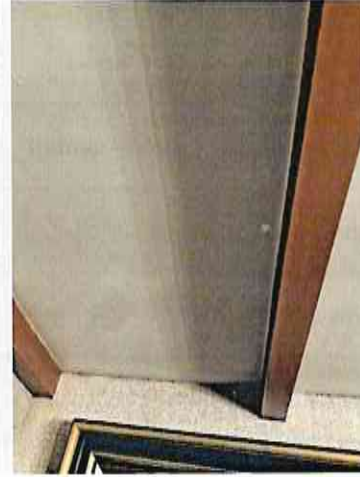
Fiche 11: Verlaagde plafond

Geen asbest

#	Type	Referentie	Resultaat
11.1	Puntmonster	0.2	Geen asbest
