# Asbestinventarisatetest

42021C0151/00A010 - Garageboxen gelegen in de Emmanuel Hielstraat...  
Gemeenschappelijke delen

Attestnummer : **20260608-000121.004**

**Asbestveilig** (maar mogelijk niet asbestvrij)

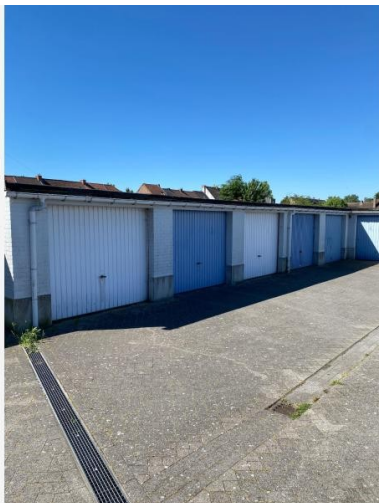
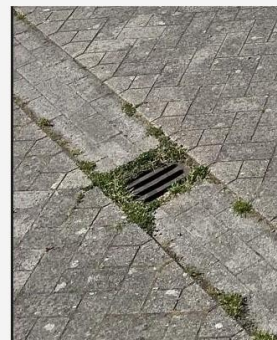
## Fiche 1: Riolering en/of afwateringsbuizen (ingewerkt / ondergronds)

Riolering en/of afwateringsbuizen (ingewerkt / ondergronds) Tijdens de inspectie werden riolerings- en/of afwateringsbuizen vastgesteld, deels ondergronds gelegen en/of ingewerkt in de oprit. Deze leidingen zijn niet rechtstreeks toegankelijk en konden bijgevolg niet fysiek worden bemonsterd in het kader van dit asbestattest. De inspectie werd uitgevoerd via de beschikbare inspectieroosters, waardoor een visuele beoordeling zo goed als mogelijk werd uitgevoerd conform het IP2-protocol. Op basis van deze visuele inspectie konden de leidingen niet met zekerheid worden geïdentificeerd als asbesthoudend of asbestvrij. Gezien de bouwperiode van het pand en/of de aanwezige infrastructuur kan niet worden uitgesloten dat (een deel van) de ondergrondse leidingen vervaardigd zijn uit asbestcement (AC-buizen). Dergelijke buizen werden tot in de jaren negentig courant toegepast voor riolering, hemelwaterafvoer en drinkwaterleiding. Aanbeveling: Indien werken worden gepland waarbij de ondergrondse leidingen of de oprit worden opengelegd, wordt sterk aanbevolen om voorafgaand een destructief onderzoek en staalname te laten uitvoeren door een gecertificeerd asbestdeskundige. Graafwerken aan mogelijk asbesthoudende leidingen dienen te worden uitgevoerd conform de geldende wetgeving inzake asbestverwijdering en de toepasselijke arbeidsveiligheidsregelgeving (Codex over het welzijn op het werk).

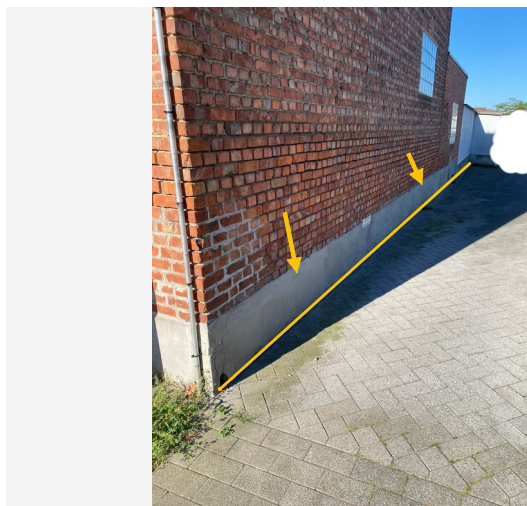
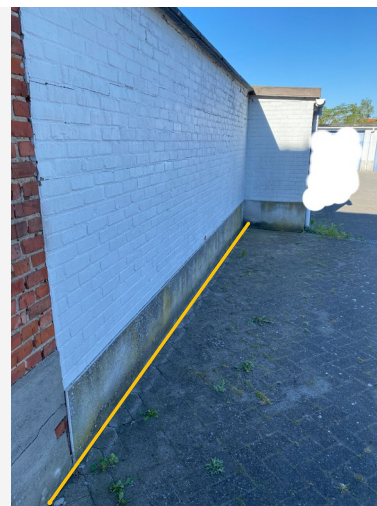
Materiaal op of grenzend aan naburig eigendom Tijdens de inspectie werd op de perceelsgrens / aan de zijgevel een materiaal vastgesteld dat vermoedelijk toebehoort aan het naburig eigendom. Het betreft een afwerkingslaag tegen de gevel (crepi in cement), staat: lichtverweerde staat. Gezien dit materiaal zich buiten de grenzen van het te inspecteren perceel bevindt, kon het niet worden bemonsterd of nader onderzocht in het kader van dit asbestattest. Het materiaal valt bijgevolg buiten de scope van deze inspectie conform het IP2-protocol. Op basis van de visuele inspectie kan niet worden uitgesloten dat dit materiaal asbest bevat. Gezien de nabijheid van dit materiaal tot het te inspecteren pand, kan een eventuele asbestbesmetting een risico vormen, in het bijzonder bij verwerking, beschadiging of sloopwerken aan dit materiaal. Aanbeveling: Het wordt aanbevolen contact op te nemen met de eigenaar van het naburig perceel en hen te informeren over de vaststelling. Indien werken worden gepland waarbij dit materiaal betrokken is of waarbij blootstelling mogelijk is, dient voorafgaand een asbestinventarisatie te worden uitgevoerd door een gecertificeerd asbestdeskundige, conform de geldende wetgeving.

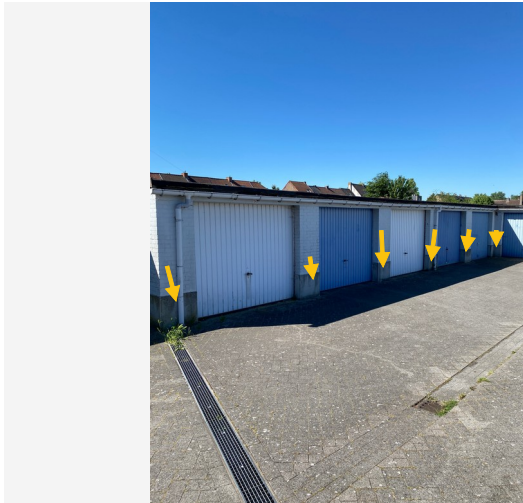
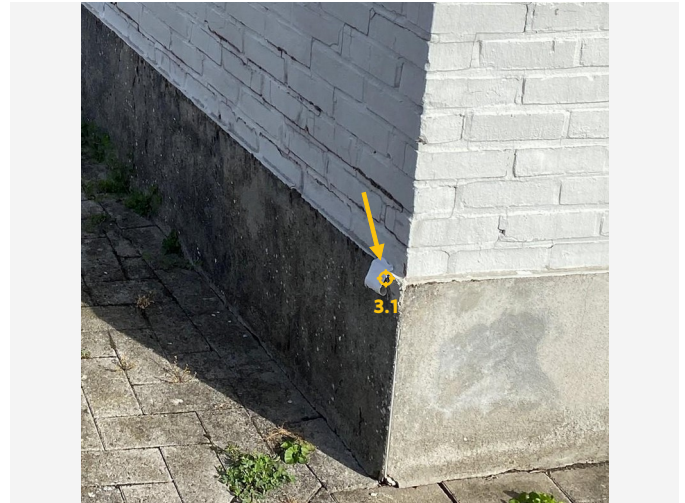
Geen asbest

| # | Type | Referentie | Resultaat |
|---|---|---|---|
| 3.1 | Mengmonster | VL-09 | Geen asbest |

| Beschrijving | Verplicht te beschrijven - Crepi |

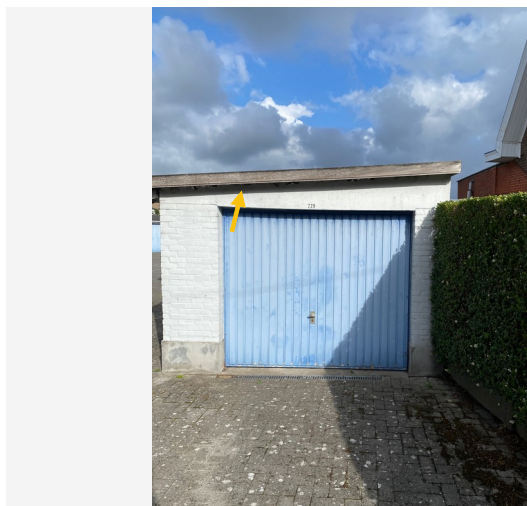
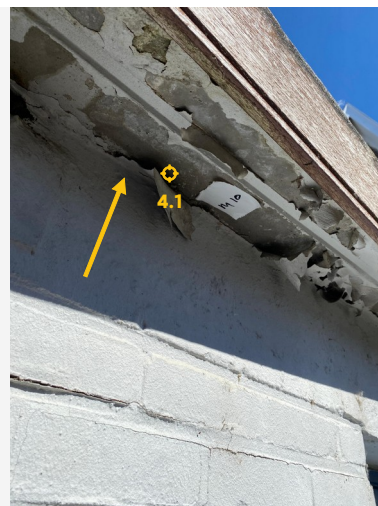
## Fiche 4: verlaag onderzijde dakgoot

Geen asbest

| # | Type | Referentie | Resultaat |
|---|---|---|---|
| 4.1 | Puntmonster | VL-10 | Geen asbest |

| Beschrijving | verflaag onderzijde dakgoot |

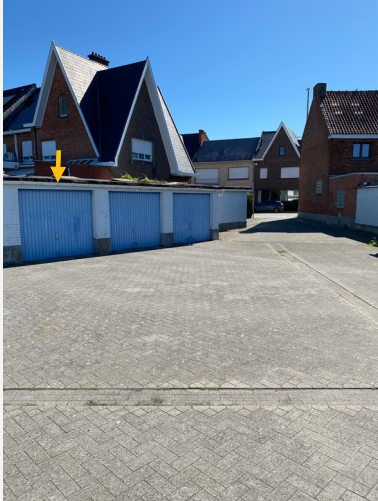
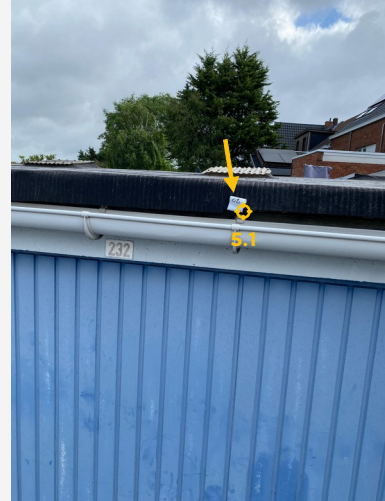
## Fiche 5: Dakbedekking roofing

Geen asbest

| # | Type | Referentie | Resultaat |
|---|---|---|---|
| 5.1 | Puntmonster | VL-08 | Geen asbest |

| Beschrijving | Dakbedekking roofing |

| Opmerking | <p>Advies– Dakbedekking (roofing) Bij de inspectie werden op het dak meerdere lagen roofing vastgesteld. Deze dakbedekkingen werden waar mogelijk visueel geïdentificeerd en bemonsterd conform het inspectieprotocol IP2. Gezien de gelaagde opbouw van de dakbedekking kan niet worden uitgesloten dat zich onder de zichtbare en bemonsterde lagen bijkomende asbestverdachte materialen bevinden, zoals een oudere roofinglaag, brandwerende platen of gelijkaardig materiaal. Deze eventueel aanwezige materialen zijn bij een niet-destructief onderzoek niet bereikbaar en konden bijgevolg niet worden geïnspecteerd of bemonsterd. Aanbeveling: Indien werken aan het dak worden gepland, wordt sterk aanbevolen om voorafgaand aan de werken een destructief onderzoek te laten uitvoeren door een gecertificeerd asbestdeskundige, teneinde de aanwezigheid van asbestverdachte materialen onder de bovenste daklagen uit te sluiten of vast te stellen.</p> |
