# Asbestinventarisatetest

Bakkersstraat 20, 9280 Lebbeke

Attestnummer : 20250610-000106.000

**Niet-asbestveilig**

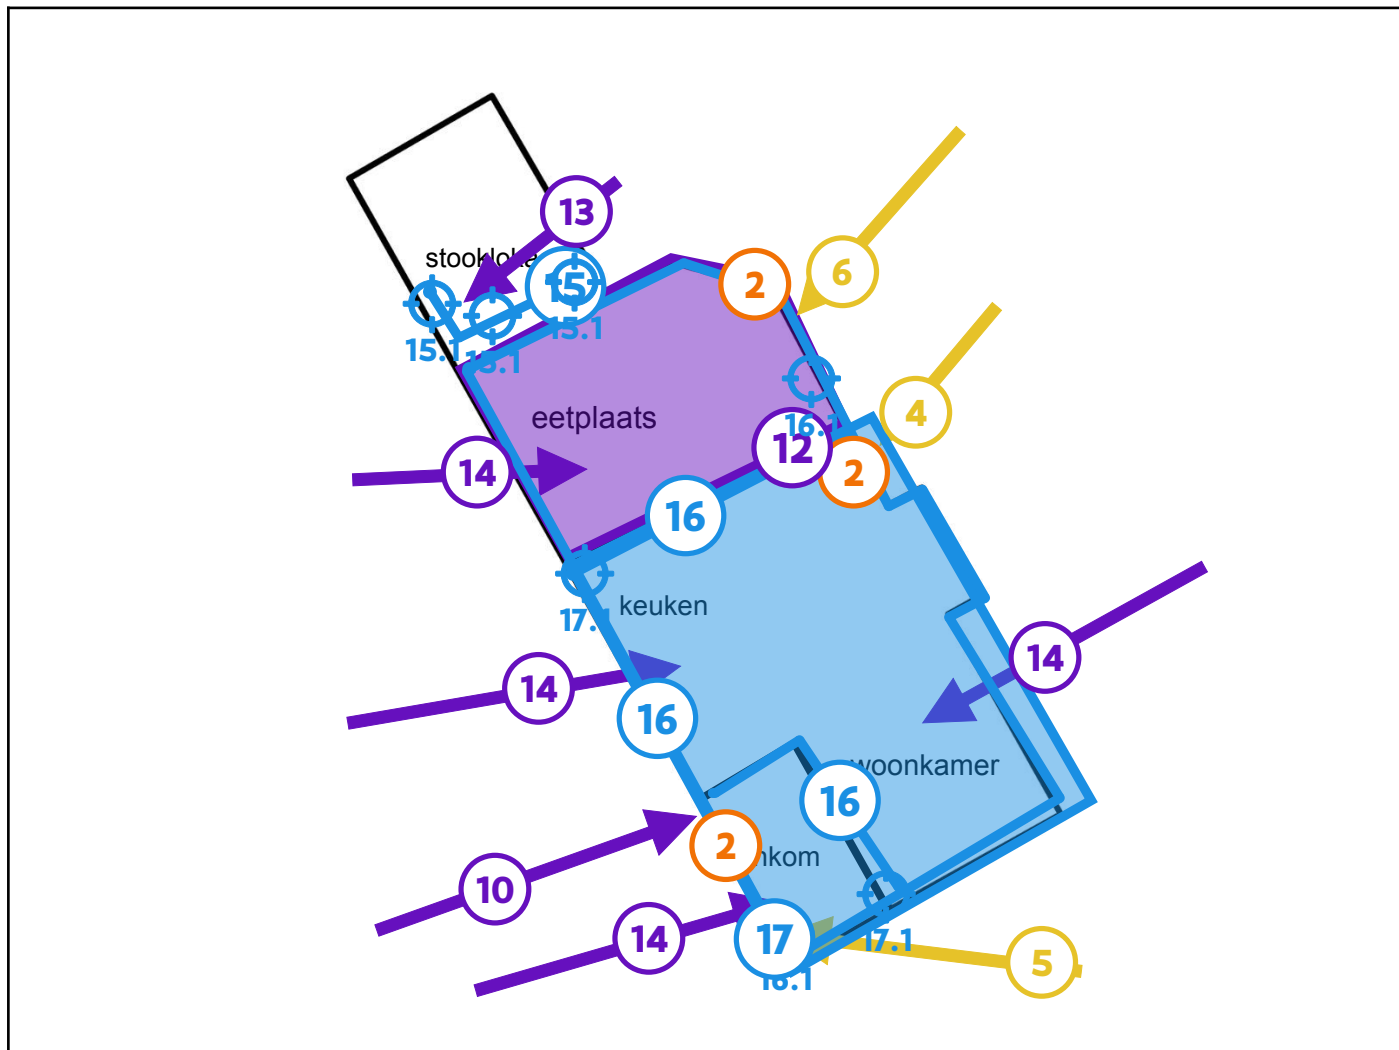
## Plan 1.1: Gelijkvloers

| Beschrijving | Type | Actie |
|---|---|---|
| 2. Dichtingen radiatoren | Asbestmateriaal | Verwijderen |
| 4. Bakeliet radiatorknoppen hoeveelheden! | Asbestmateriaal | Zorgvuldig beheren |
| 5. Bakeliet tellerkast | Asbestmateriaal | Zorgvuldig beheren |
| 6. Glasalplaat deur | Asbestmateriaal | Zorgvuldig beheren |

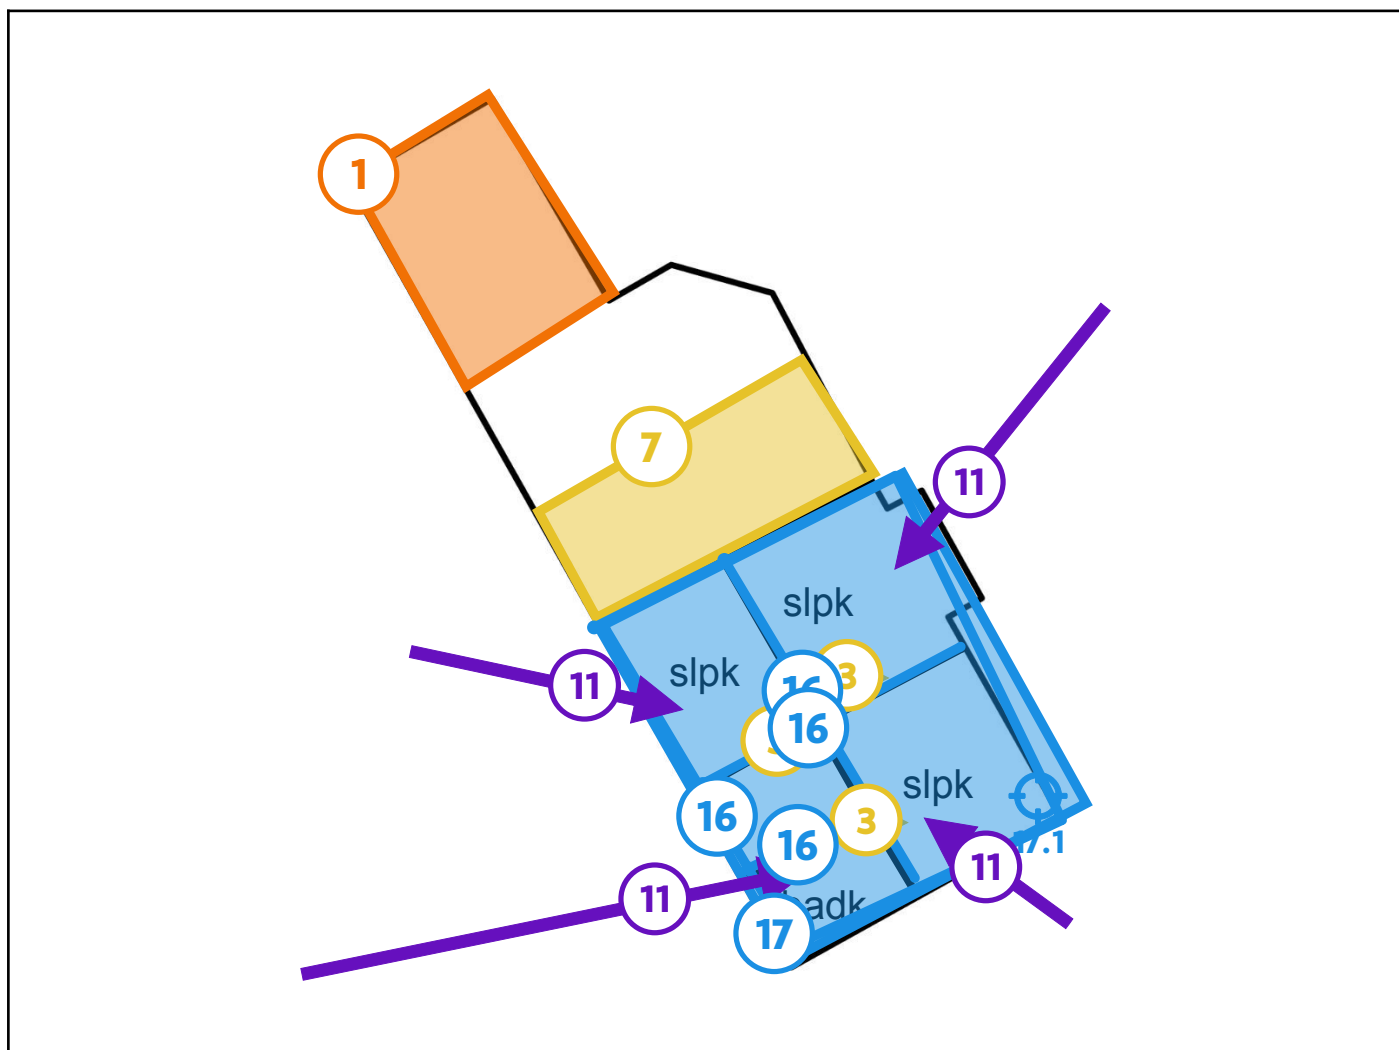
## Plan 1.2: Verdiep +1

| Beschrijving | Type | Actie |
|---|---|---|
| 1. Cement golfplaat | Asbestmateriaal | Verwijderen |
| 3. Bakeliet stopcontact hoeveelheden | Asbestmateriaal | Zorgvuldig beheren |
| 7. Roofing plat dak | Asbestmateriaal | Zorgvuldig beheren |

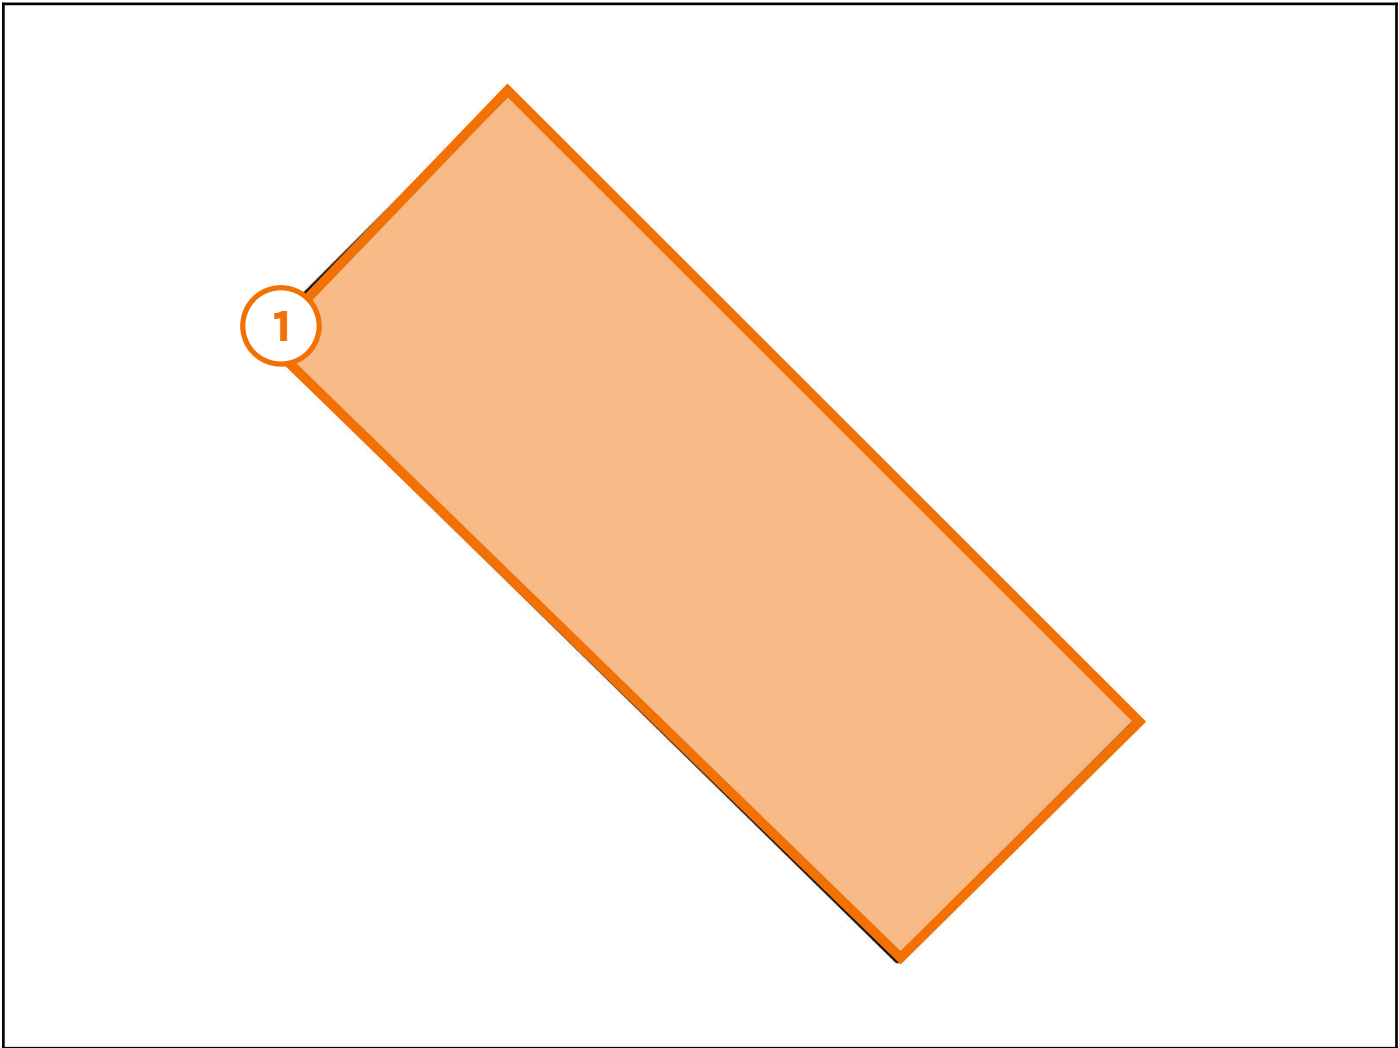
# Plan 2.1: Houtopslag

| Beschrijving | Type | Actie |
|---|---|---|
| 1. Cement golfplaat | Asbestmateriaal | <a href="#">Verwijderen</a> |

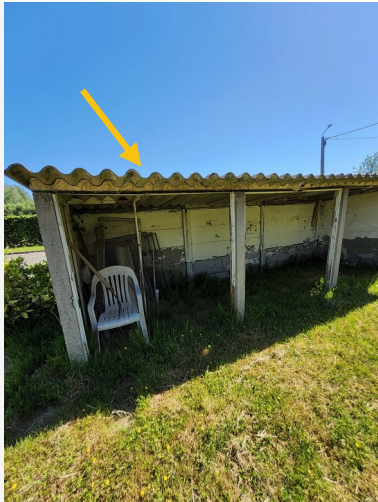
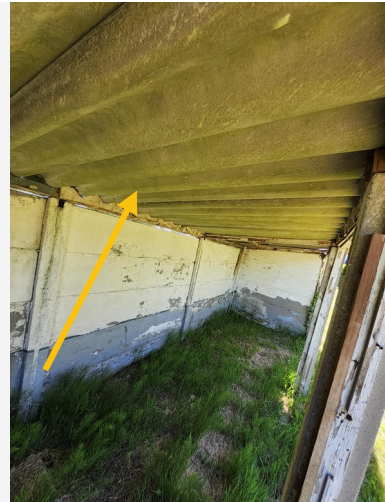
Het asbestmateriaal valt onder de mijlpaal van 2034.

Verwijderen

| Eindbeoordeling materiaalrisico | Verhoogd materiaalrisico en/of verhoogde kans op vezelvrijgave |

| Toestand van het materiaal | Matig beschadigd, matig verweerd |

- Verwijder dit asbestmateriaal zo snel mogelijk. Volg de toestand goed op.

- Eenvoudige handelingen: mag via doe-het-zelf of door werknemer(s) met opleidingsattest eenvoudige handelingen  
Verwijder deze en verpakt goed (dubbel). Gebruik de nodige persoonlijke beschermingsmaterialen.  
Handschoenen, FFP3 mondkap, wegwerp kledij. Voer af naar een erkende locatie voor asbest-afval.

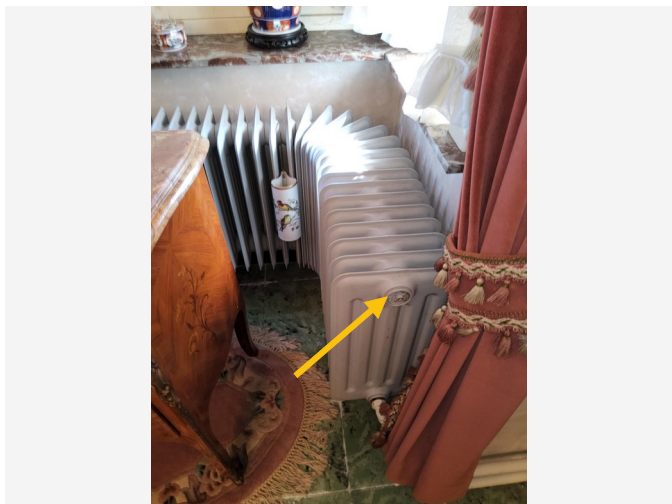
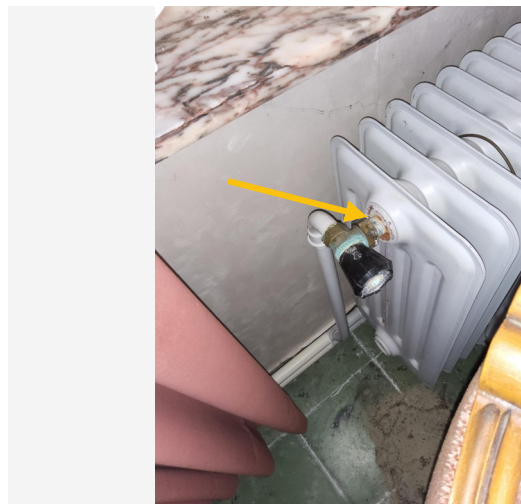
Het asbestmateriaal valt onder de mijlpaal van 2034.

Verwijderen

| Eindbeoordeling materiaalrisico | Zeer laag materiaalrisico en/of zeer lage kans op vezelvrijgave |

| Toestand van het materiaal | Onbeschadigd, niet verweerd |

- Zorg voor een veilig beheer. Vermijd het beschadigen van het asbestmateriaal. Controleer de toestand jaarlijks op wijzigingen.
- Voer bijkomende staalname(s) uit.

- Eenvoudige handelingen: mag via doe-het-zelf of door werknemer(s) met opleidingsattest eenvoudige handelingen  
Bij renovatie verwijder deze in 1 geheel.

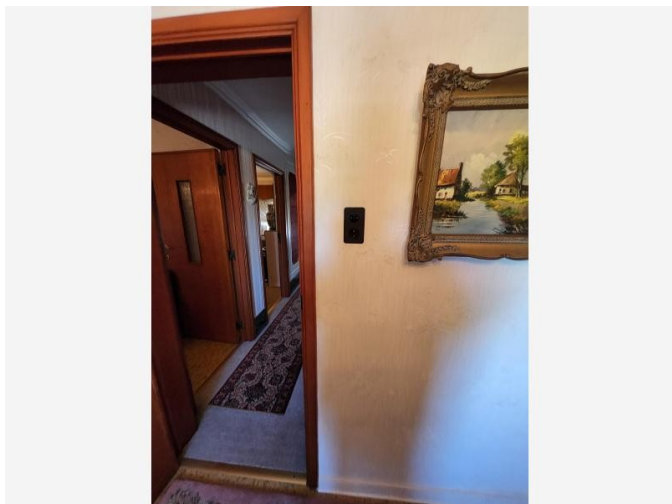
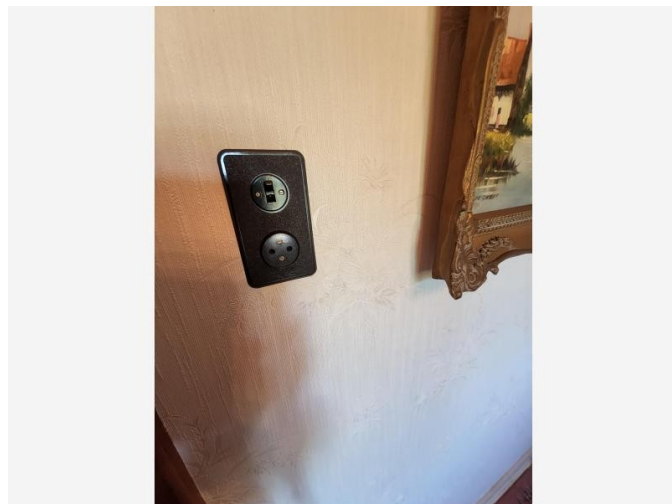
Het asbestmateriaal valt onder de mijlpaal van 2040.

Zorgvuldig beheren

| Eindbeoordeling materiaalrisico | Laag materiaalrisico en/of verlaagde kans op vezelvrijgave |

| Toestand van het materiaal | Onbeschadigd, niet verweerd |

- Zorg voor een veilig beheer. Vermijd het beschadigen van het asbestmateriaal. Controleer de toestand jaarlijks op wijzigingen.
- Voer bijkomende staalname(s) uit.

- Eenvoudige handelingen: mag via doe-het-zelf of door werknemer(s) met opleidingsattest eenvoudige handelingen  
Raadpleeg de actuele wetgeving op de website van OVAM. Onder strikte voorwaarden kan het eventueel toegestaan zijn om deze toepassing zelf te verwijderen. Bij twijfel wordt echter sterk aangeraden om een erkende asbestverwijderaar te raadplegen. Zorg er bovendien voor dat u zich goed informeert via de websites van OVAM en andere officiële bronnen over de vereiste persoonlijke beschermingsmaatregelen en de richtlijnen voor het veilig verwijderen van asbest.

Houd er rekening mee dat deze toepassingen vaak onder spanning staan. Het is daarom aan te raden om ook een elektricien te raadplegen, aangezien het werken aan of verwijderen van deze toepassingen specifieke technische kennis vereist.

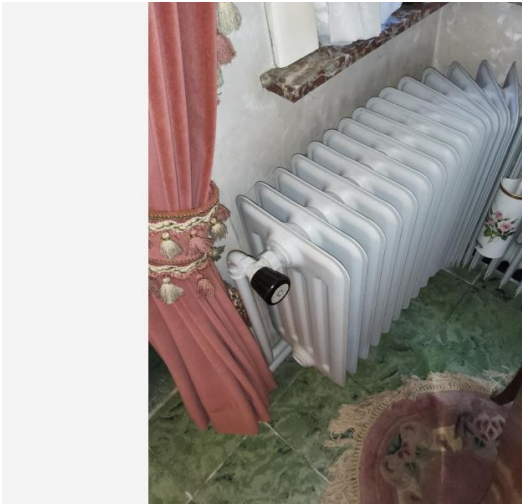
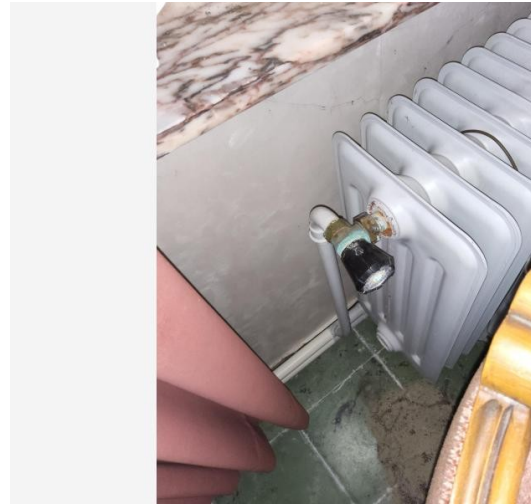
Het asbestmateriaal valt onder de mijlpaal van 2040.

Zorgvuldig beheren

| Eindbeoordeling materiaalrisico | Laag materiaalrisico en/of verlaagde kans op vezelvrijgave |

| Toestand van het materiaal | Onbeschadigd, niet verweerd |

- Zorg voor een veilig beheer. Vermijd het beschadigen van het asbestmateriaal. Controleer de toestand jaarlijks op wijzigingen.
- Voer bijkomende staalname(s) uit.

- Eenvoudige handelingen: mag via doe-het-zelf of door werknemer(s) met opleidingsattest eenvoudige handelingen  
Raadpleeg de actuele wetgeving op de website van OVAM. Onder strikte voorwaarden kan het eventueel toegestaan zijn om deze toepassing zelf te verwijderen. Bij twijfel wordt echter sterk aangeraden om een erkende asbestverwijderaar te raadplegen. Zorg er bovendien voor dat u zich goed informeert via de websites van OVAM en andere officiële bronnen over de persoonlijke beschermingsmaatregelen die nodig zijn en de richtlijnen voor het veilig verwijderen van asbest.

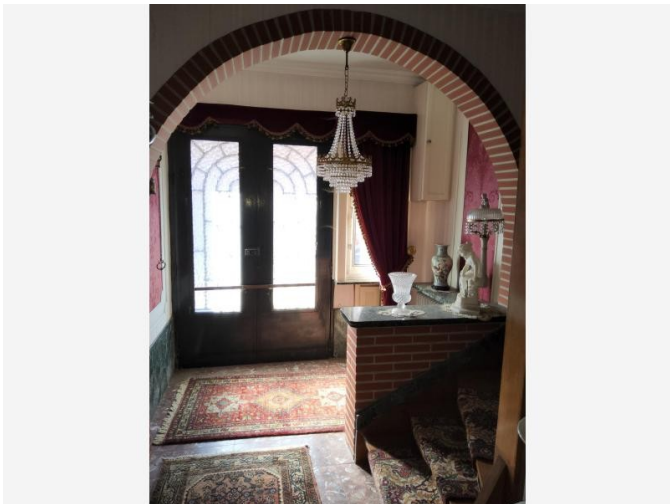
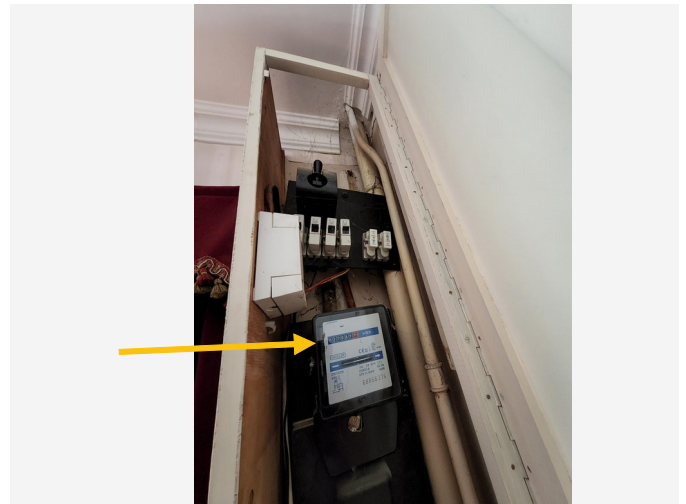
Het asbestmateriaal valt onder de mijlpaal van 2040.

Zorgvuldig beheren

| Eindbeoordeling materiaalrisico | Laag materiaalrisico en/of verlaagde kans op vezelvrijgave |

| Toestand van het materiaal | Onbeschadigd, niet verweerd |

- Zorg voor een veilig beheer. Vermijd het beschadigen van het asbestmateriaal. Controleer de toestand jaarlijks op wijzigingen.
- Voer bijkomende staalname(s) uit.

- Eenvoudige handelingen: mag via doe-het-zelf of door werknemer(s) met opleidingsattest eenvoudige handelingen. Deze toepassing mag volgens de huidige wetgeving worden verwijderd via eenvoudige handelingen. Aangezien deze toepassing echter eigendom is van de nutsvoorzieningsmaatschappij, mag deze uitsluitend worden verwijderd door hen of door een door hen aangestelde onderaannemer die beschikt over de nodige attesten en opleidingen. Daarom wordt hier verwezen naar de methode van een erkende verwijderaar, maar in feite dient dit via de nutsvoorzieningsmaatschappij te verlopen.

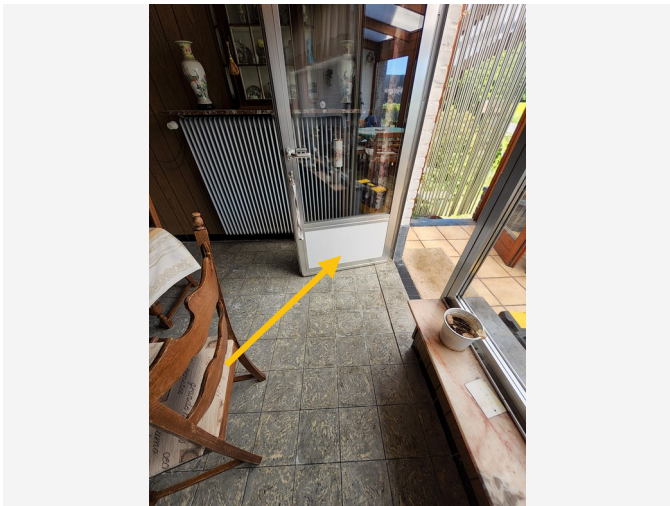
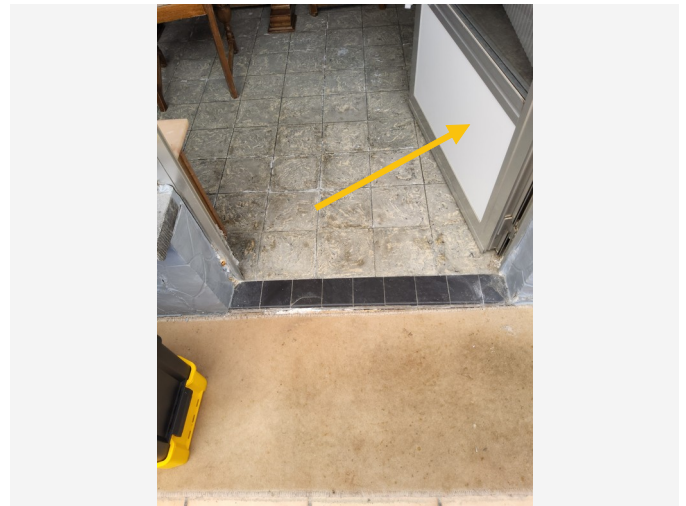
Het asbestmateriaal valt onder de mijlpaal van 2040.

Zorgvuldig beheren

- Zorg voor een veilig beheer. Vermijd het beschadigen van het asbestmateriaal. Controleer de toestand jaarlijks op wijzigingen.
- Verwijder dit asbestmateriaal zo snel mogelijk. Volg de toestand goed op.
