Asbestinventarisatetest

St.-Stefanusstraat 19, 3770 Riemst

Attestnummer : 20240103-000022.000

Uitgegeven op : 03.01.2024

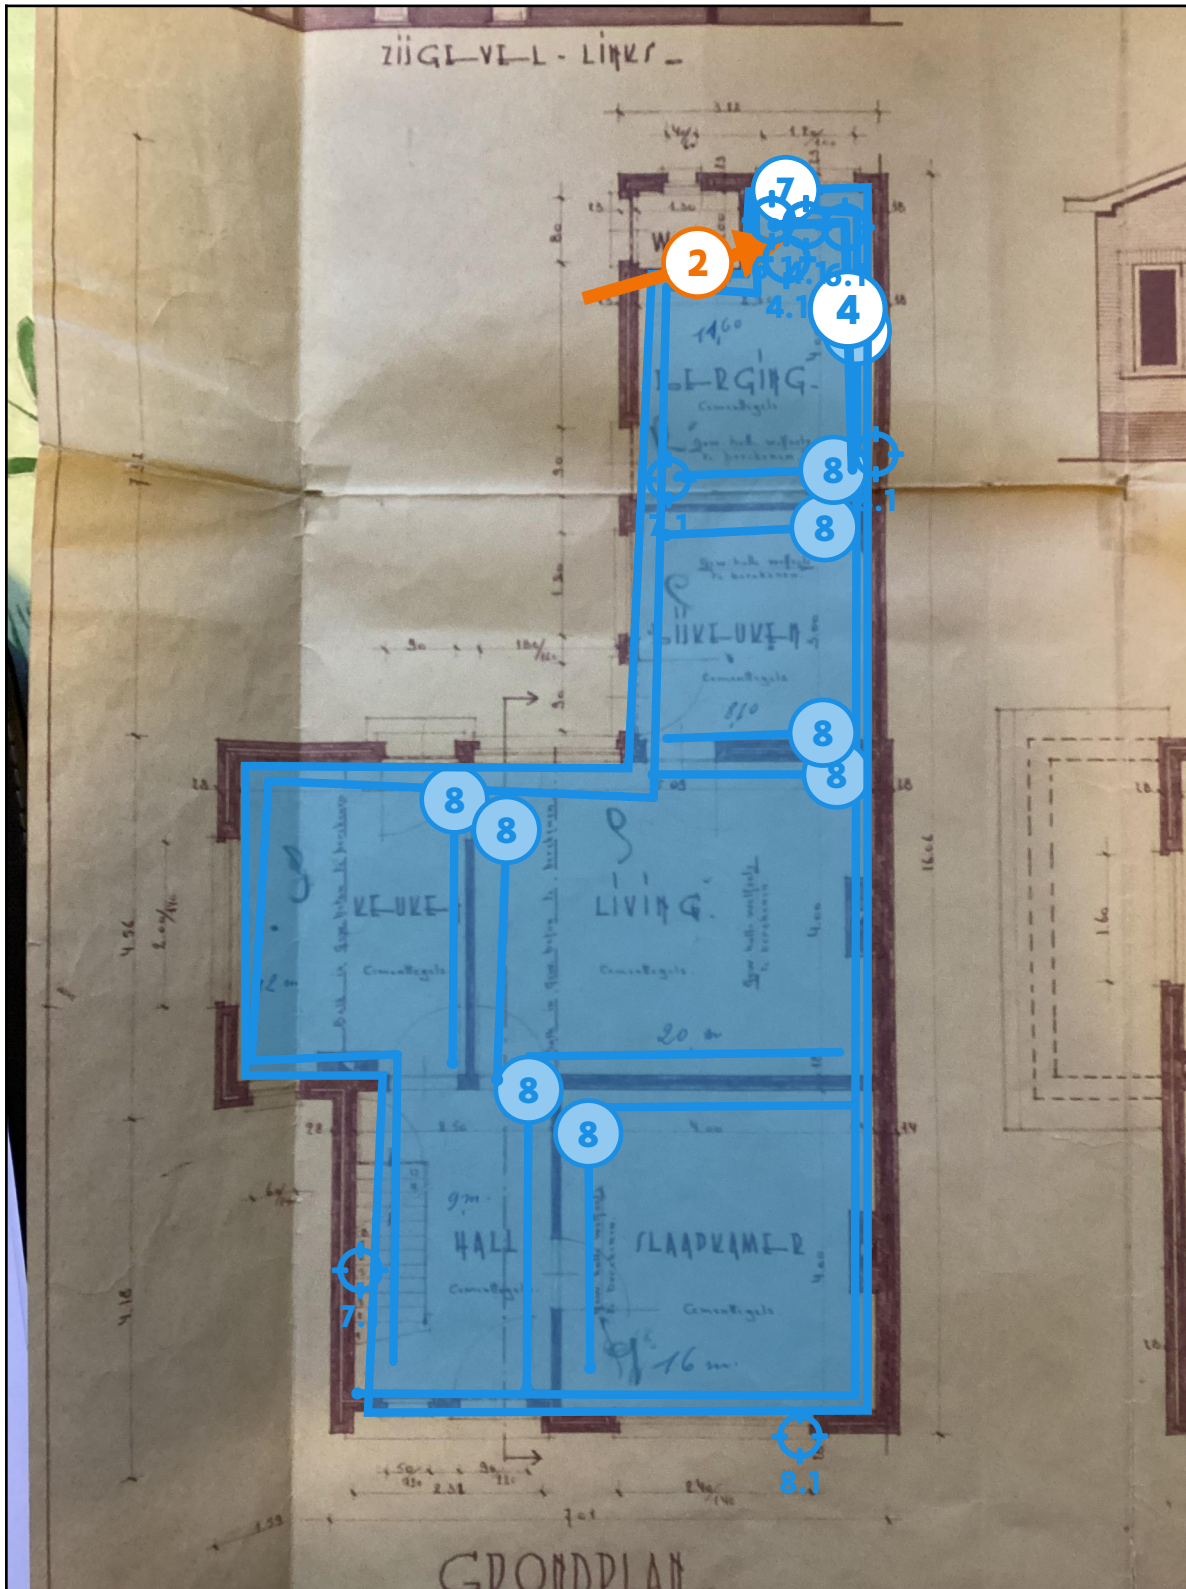
Plan 1.1: gelijkvloers

2. rookgaskanaal	Asbestmateriaal	Verwijderen
4. buisisolatie recht	Geen asbest	-
4.1 Code: ID 4	Mengmonster	-
6. buisisolatie bocht	Geen asbest	-
6.1 Code: ID 5	Mengmonster	-
7. Pleisterwerk plafond	Geen asbest	-
7.1 Code: ID2	Mengmonster	-
8. Pleisterwerk wanden	Geen asbest	-
8.1 Code: ID1	Mengmonster	-

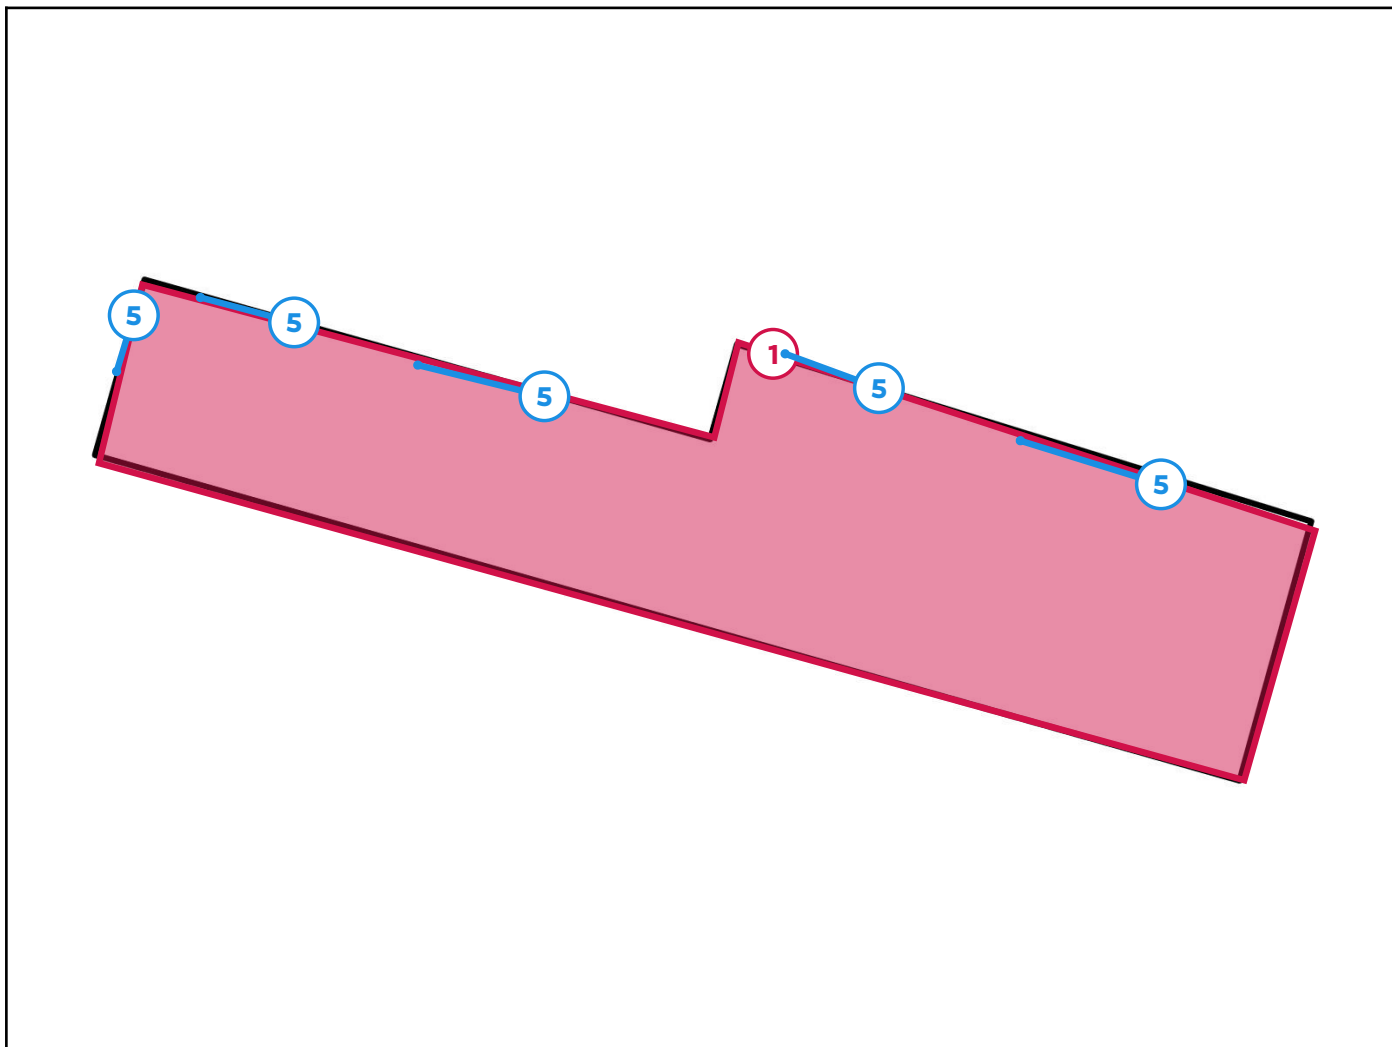
Plan 2.1: Bijgebouw plan

Beschrijving	Type	Actie
1. golfplaten	Asbestmateriaal	Dringend verwijderen
5. mastiek tussen glas en raam	Geen asbest	-

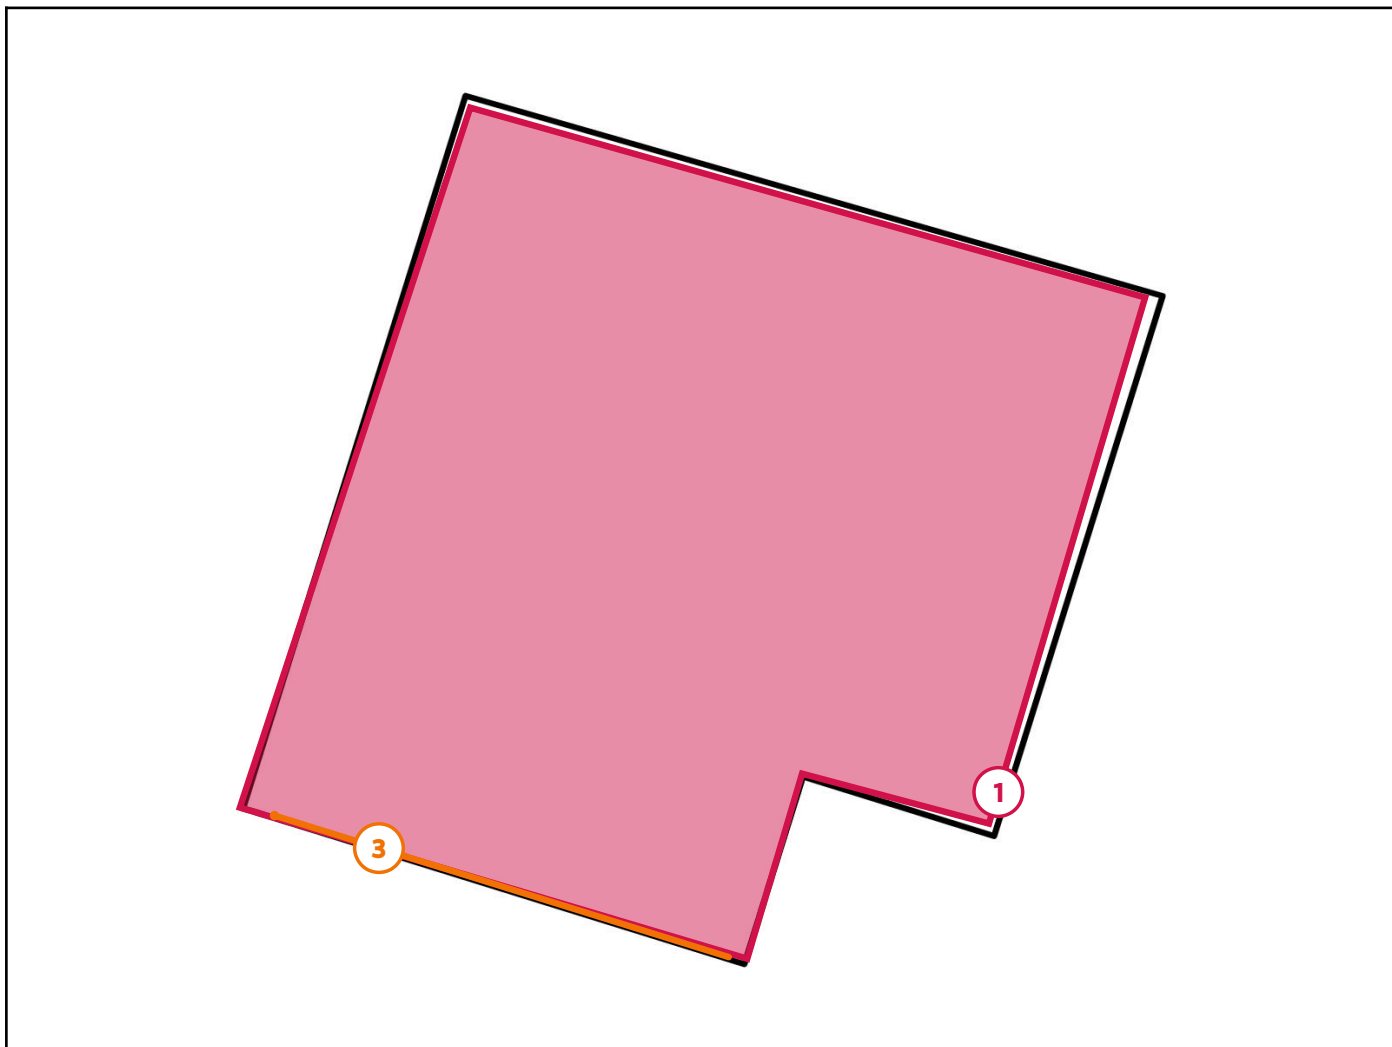
Plan 3.1: Bijgebouw plan

Beschrijving	Type	Actie
1. golfplaten	Asbestmateriaal	Dringend verwijderen
3. Plaat	Asbestmateriaal	Verwijderen

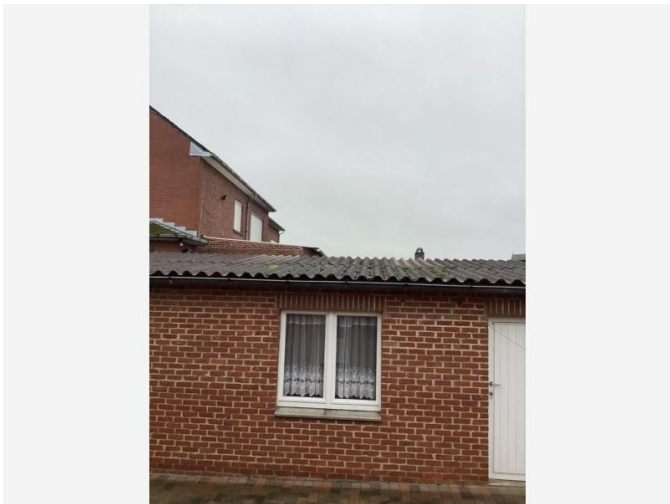
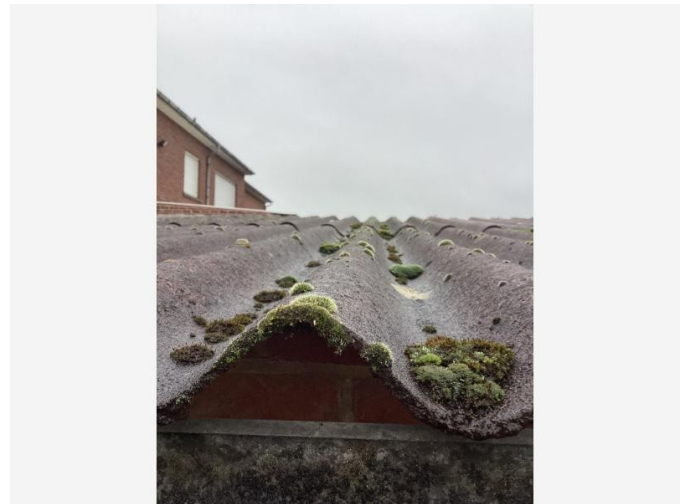
Conclusie

Dringend verwijderen

Eindbeoordeling materiaalrisico	Hoog materiaalrisico en/of hoge kans op vezelvrijgave
---------------------------------	---

Gebondenheid	Categorie 1: hechtgebonden in oorsprong
Asbestsoort (vezeltype)	Crocidoliet aanwezig
Asbestconcentratie	Laag (< 50%)
Afschermingsgraad van het gehele materiaal	Geheel of deels (ook) vrij aan de binnenlucht
Toestand van het materiaal	Matig beschadigd, matig verweerd

Beschrijving	golfplaten
Omgeving	Grenst aan binnen- en buitenlucht
Primaire drager	Schuin dak
Asbestmateriaal	Dak- en gevelbekleding - Golfplaat
Bindmiddel van asbestmateriaal	Cement
Gebondenheid op basis van bindmiddel	Hecht
Hoeveelheid (oppervlakte - aantal)	• 67,00 m ² - 1 stuk

- Zorg voor een veilig beheer. Vermijd het beschadigen van het asbestmateriaal. Controleer de toestand jaarlijks op wijzigingen.
- Verwijder dit asbestmateriaal zo snel mogelijk. Volg de toestand goed op.

- Eenvoudige handelingen: mag via doe-het-zelf of door werknemer(s) met opleidingsattest eenvoudige handelingen
Deze toepassing kan met eenvoudige handelingen verwijderd worden door een doe-het-zelver of een professional die beschikt over het opleidingsattest 'Asbestverwijdering eenvoudige handelingen'. Bij het verwijderen moet steeds rekening worden gehouden met alle milieu- en veiligheidsvoorschriften.

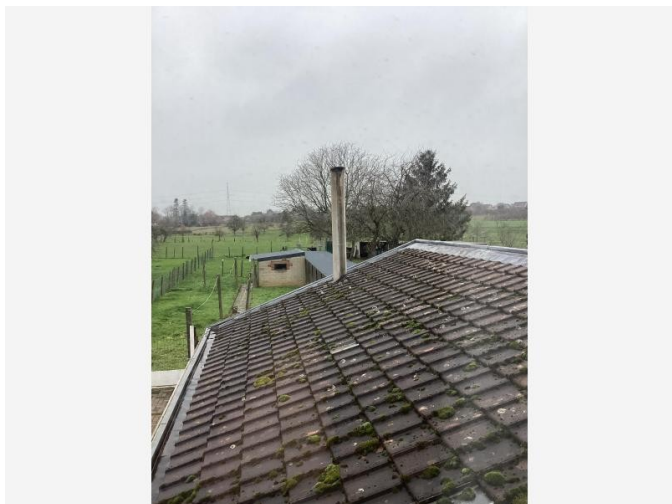
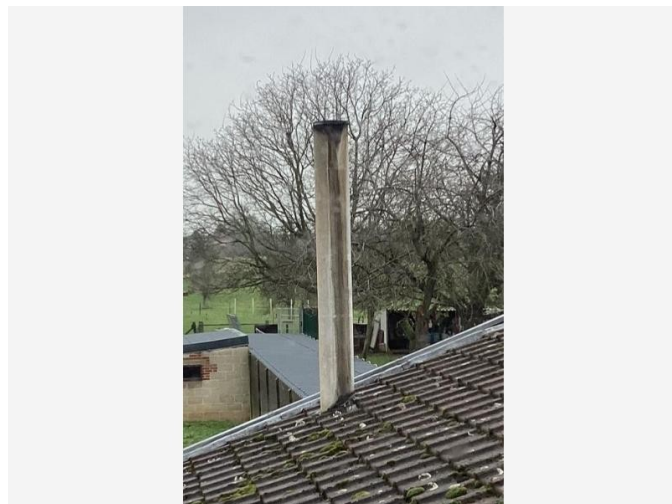
Conclusie

Verwijderen

Eindbeoordeling materiaalrisico	Laag materiaalrisico en/of verlaagde kans op vezelvrijgave
---------------------------------	--

Gebondenheid	Categorie 1: hechtgebonden in oorsprong
Asbestsoort (vezeltype)	Crocidoliet aanwezig
Asbestconcentratie	Laag (< 50%)
Afschermingsgraad van het gehele materiaal	Geheel of deels vrij aan de buitenlucht
Toestand van het materiaal	Licht beschadigd, licht verweerd. Intact materiaal type Pical – asbestboard of categorie III 'gebondenheid'

Beschrijving	rookgaskanaal
Omgeving	Buiten
Primaire drager	Schuin dak
Asbestmateriaal	Rookgaskanaal
Bindmiddel van asbestmateriaal	Cement
Gebondenheid op basis van bindmiddel	Hecht
Hoeveelheid (lengte - omtrek - dikte - aantal)	• 2,00 m - 50,00 cm - 2,00 cm - 1 stuk
Totaal volume	0,02 m ³
Eenvoudig bereikbaar	Ja

- Zorg voor een veilig beheer. Vermijd het beschadigen van het asbestmateriaal. Controleer de toestand jaarlijks op wijzigingen.
- Verwijder dit asbestmateriaal zo snel mogelijk. Volg de toestand goed op.

- Eenvoudige handelingen: mag via doe-het-zelf of door werknemer(s) met opleidingsattest eenvoudige handelingen
Deze toepassing kan het veiligst verwijderd worden met eenvoudige handelingen door een professional die beschikt over het opleidingsattest 'Asbestverwijdering eenvoudige handelingen'. Bij het verwijderen moet steeds rekening worden gehouden met alle milieu- en veiligheidsvoorschriften.

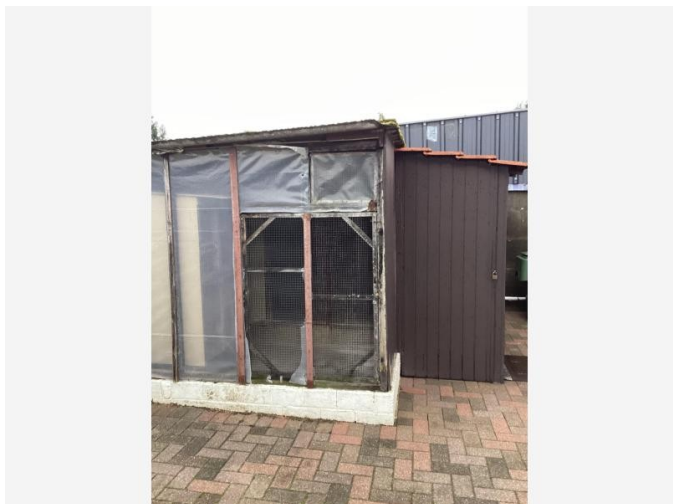
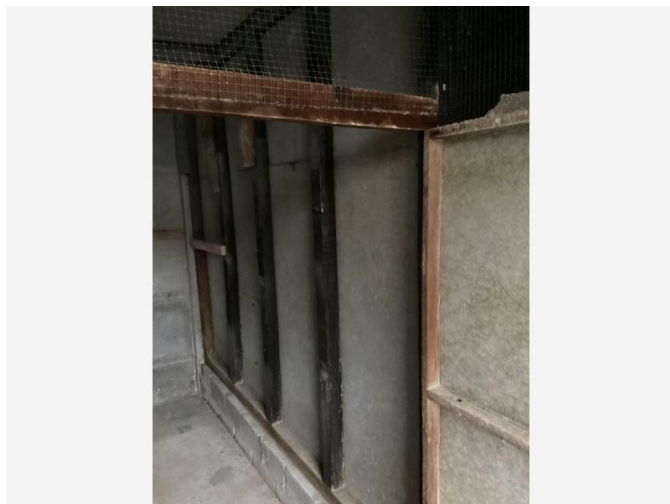
Conclusie

Verwijderen

Eindbeoordeling materiaalrisico	Verhoogd materiaalrisico en/of verhoogde kans op vezelvrijgave
---------------------------------	--

Gebondenheid	Categorie 1: hechtgebonden in oorsprong
Asbestsoort (vezeltype)	Crocidoliet aanwezig
Asbestconcentratie	Laag (< 50%)
Afschermingsgraad van het gehele materiaal	Geheel of deels (ook) vrij aan binnenluchtstromen
Toestand van het materiaal	Licht beschadigd, licht verweerd. Intact materiaal type Pical – asbestboard of categorie III 'gebondenheid'

Beschrijving	Plaat
Omgeving	Grenst aan binnen- en buitenlucht
Primaire drager	Wandopening verticaal (raam, deur, ...)
Asbestmateriaal	Plaat, paneel, tablet - Generiek
Bindmiddel van asbestmateriaal	Cement
Gebondenheid op basis van bindmiddel	Hecht
Hoeveelheid (oppervlakte - dikte - aantal)	• 5,00 m ² - 0,50 cm - 1 stuk
Totaal volume	0,025 m ³

- Zorg voor een veilig beheer. Vermijd het beschadigen van het asbestmateriaal. Controleer de toestand jaarlijks op wijzigingen.
- Verwijder dit asbestmateriaal zo snel mogelijk. Volg de toestand goed op.

- Eenvoudige handelingen: mag via doe-het-zelf of door werknemer(s) met opleidingsattest eenvoudige handelingen
Deze toepassing kan met eenvoudige handelingen verwijderd worden door een professional die beschikt over het opleidingsattest 'Asbestverwijdering eenvoudige handelingen'. Hiervoor dient eerst de dakbedekking verwijderd te worden. Bij het verwijderen moet steeds rekening worden gehouden met alle milieu- en veiligheidsvoorschriften.

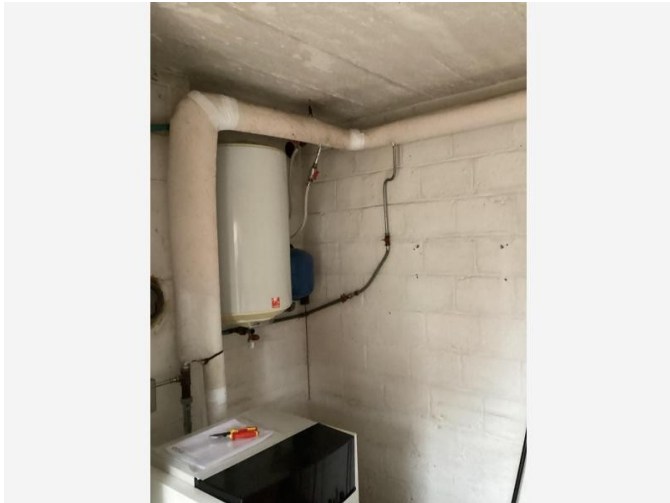
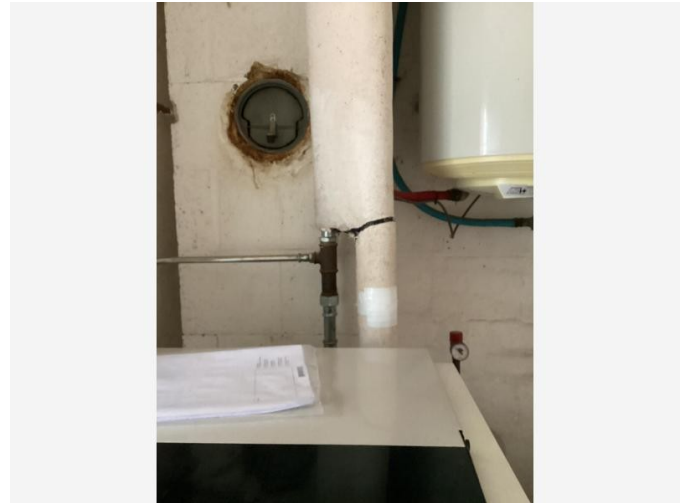
Conclusie

Geen asbest

#	Type	Referentie	Resultaat
4.1	Mengmonster	ID 4	Geen asbest

Beschrijving	buisisolatie recht
Omgeving	Binnen
Primaire drager	HVAC infrastructuur en uitrusting
Bindmiddel van materiaal	Gips - kalk

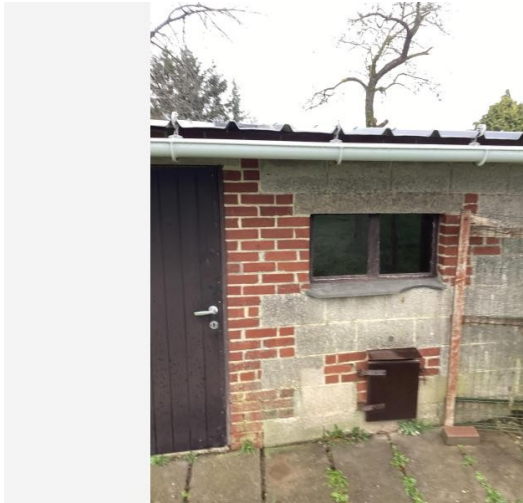
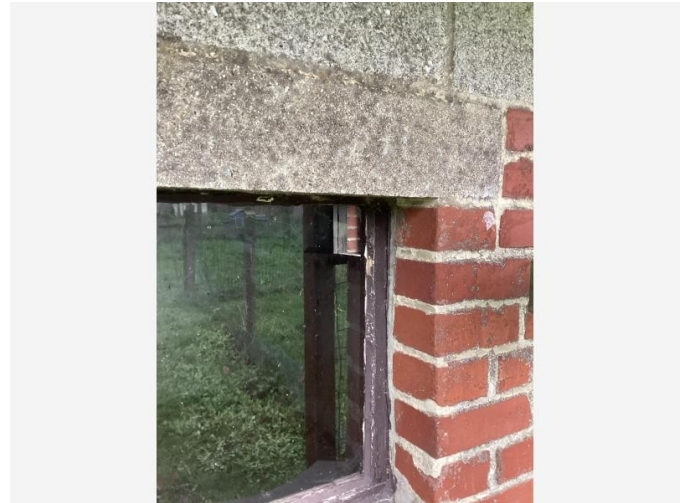
Conclusie

Geen asbest

#	Type	Referentie	Resultaat
5.1	Puntmonster	ID3	Geen asbest

Beschrijving	mastiek tussen glas en raam
Omgeving	Buiten

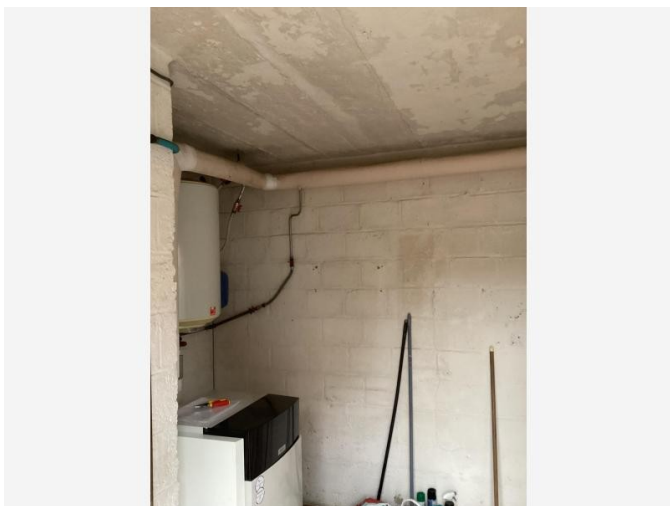
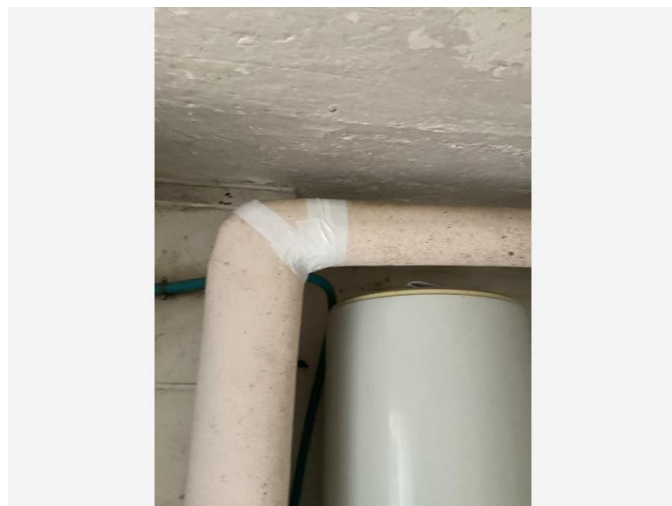
Conclusie

Geen asbest

#	Type	Referentie	Resultaat
6.1	Mengmonster	ID 5	Geen asbest

Beschrijving	buisisoltie bocht
Omgeving	Binnen
Primaire drager	HVAC infrastructuur en uitrusting
Bindmiddel van materiaal	Gips - kalk

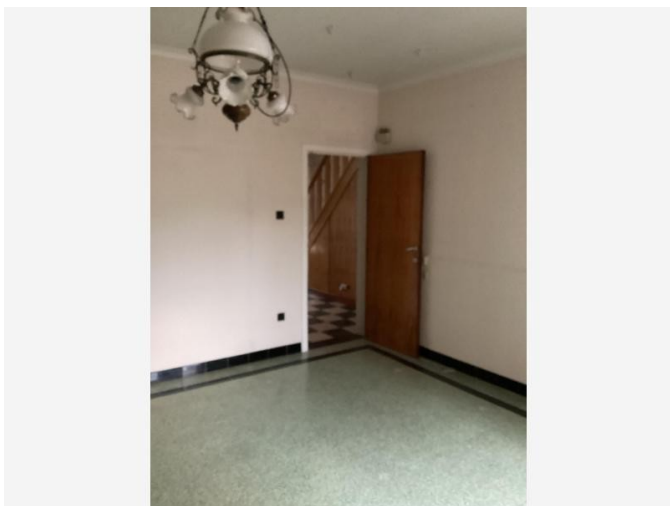
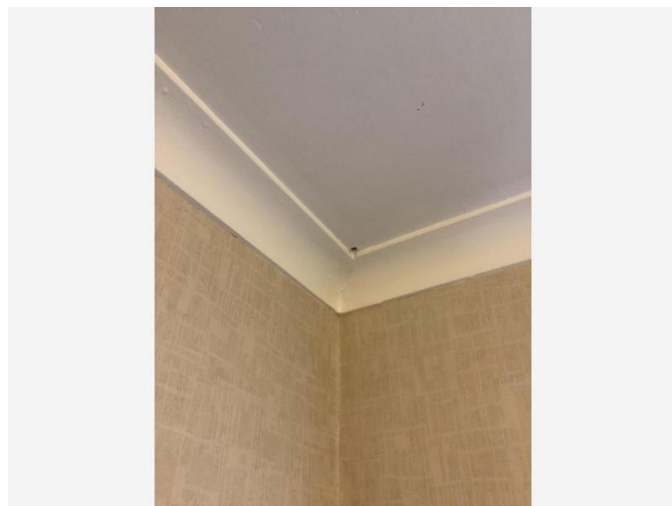
Fiche 7: Pleisterwerk plafond

Conclusie

Geen asbest

#	Type	Referentie	Resultaat
7.1	Mengmonster	ID2	Geen asbest

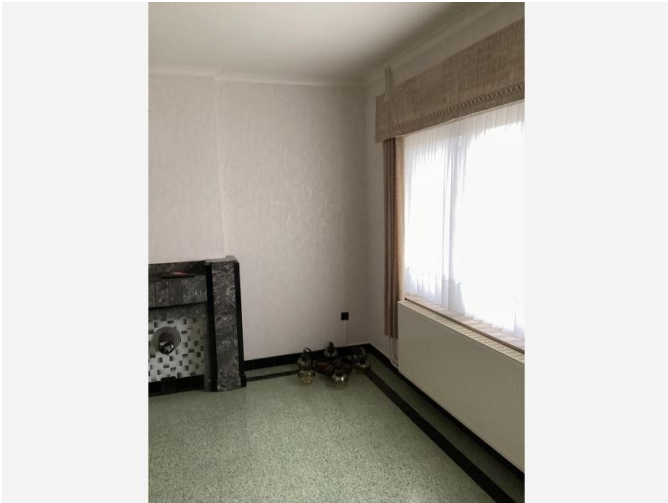
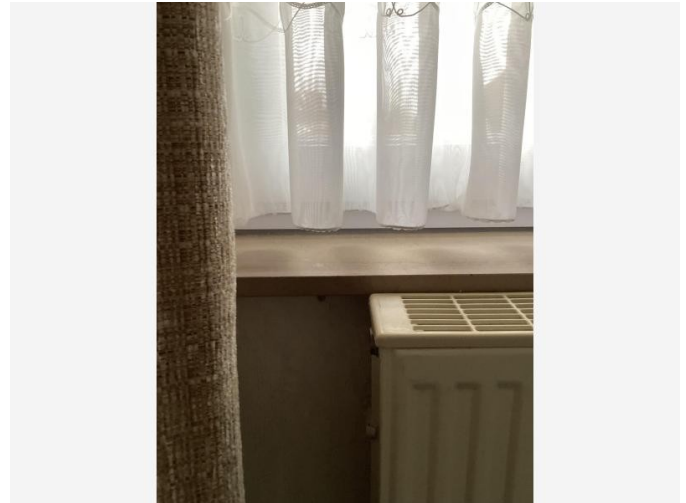
Fiche 8: Pleisterwerk wanden

Conclusie

Geen asbest

#	Type	Referentie	Resultaat
8.1	Mengmonster	ID1	Geen asbest
