Asbestinventarisatetest

Notelarestraat 27, 3830 Wellen

Attestnummer : **20240910-000201.000**

Uitgegeven op : **10.09.2024**

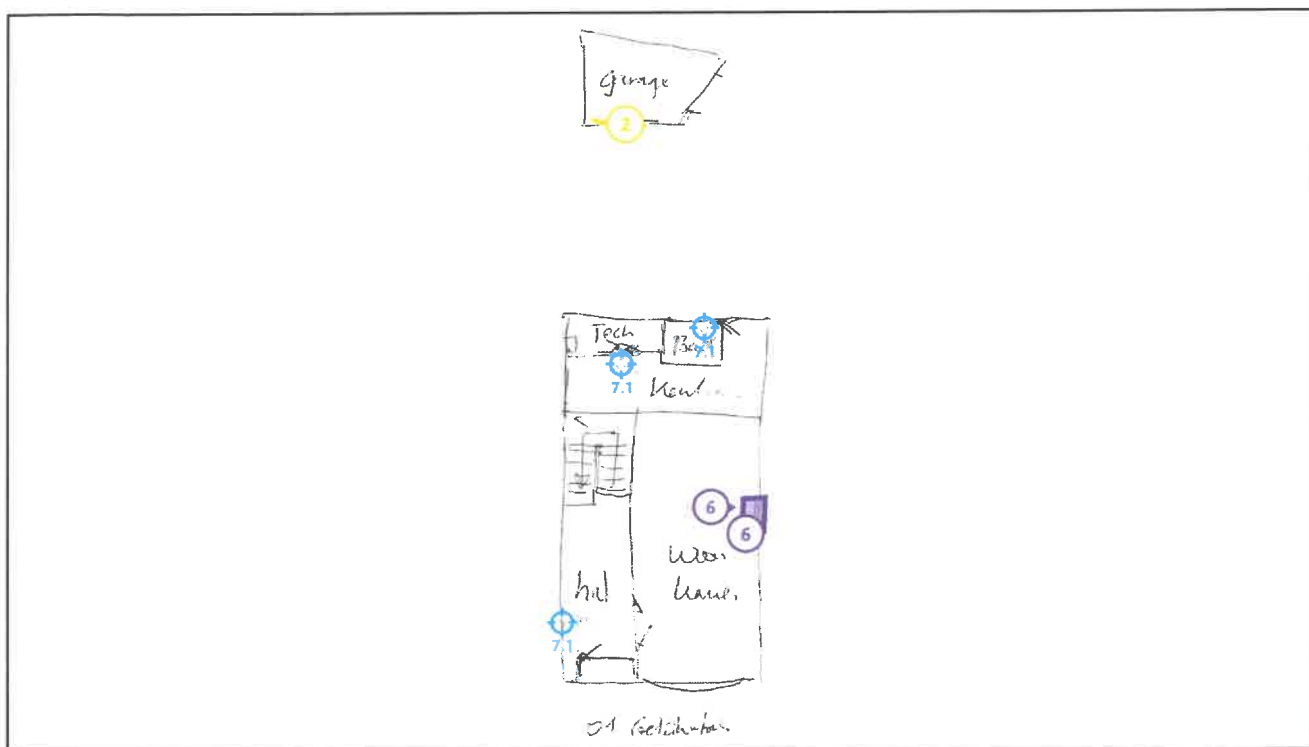
Plan 1.1: schets 01 Gelijkvloers

Beschrijving	Type	Actie
2. Mastiek ramen	Asbestmateriaal	Zorgvuldig beheren
6. Kachel	Advies	-
7.1 MS Pleister Muren	Geen asbest	-
7.1 Code: 1 MS Pleister Muren	Mengmonster	-

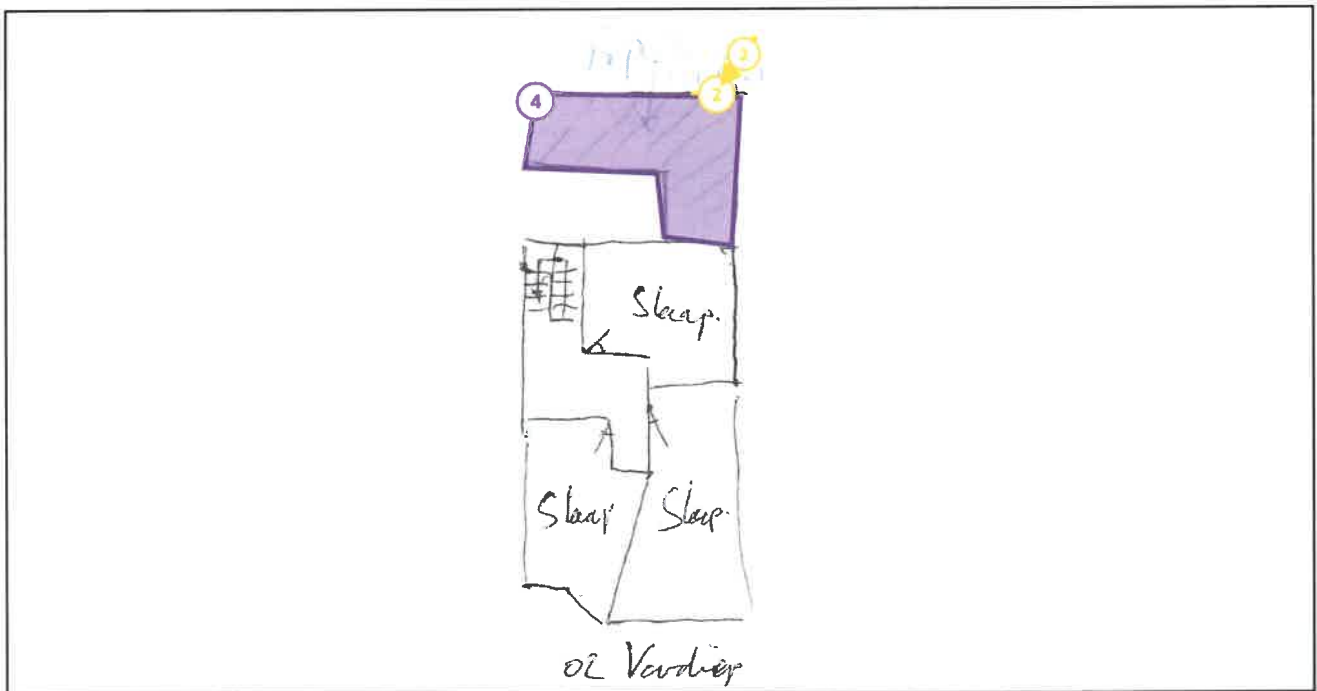
Plan 1.2: schets 02 Verdiep

Beschrijving	Type	Actie
2. Mastiek ramen	Asbestmateriaal	Zorgvuldig beheren
4. Zolder niet toegankelijk	Beperking	-

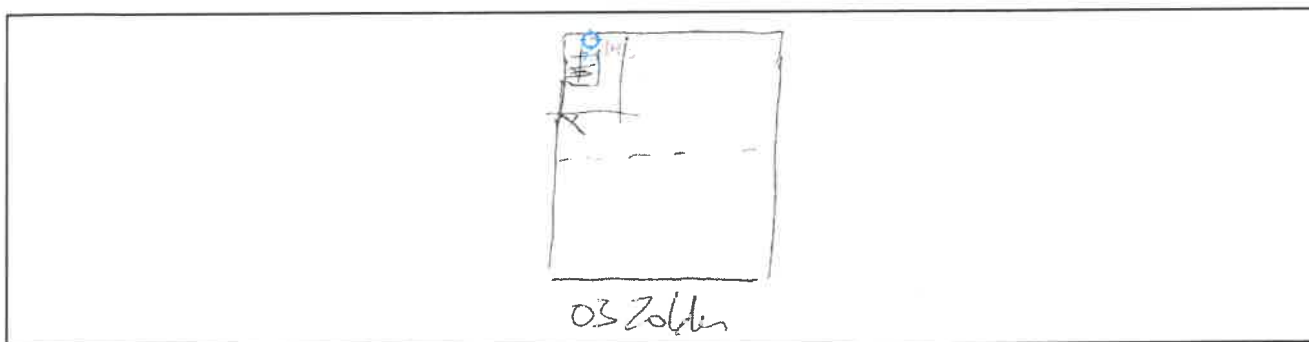
Plan 1.3: schets 03 Zolder

Beschrijving	Type	Actie
7.1 MS Pleister Muren	Geen asbest	-
7.1 Code: 1 MS Pleister Muren	Mengmonster	-

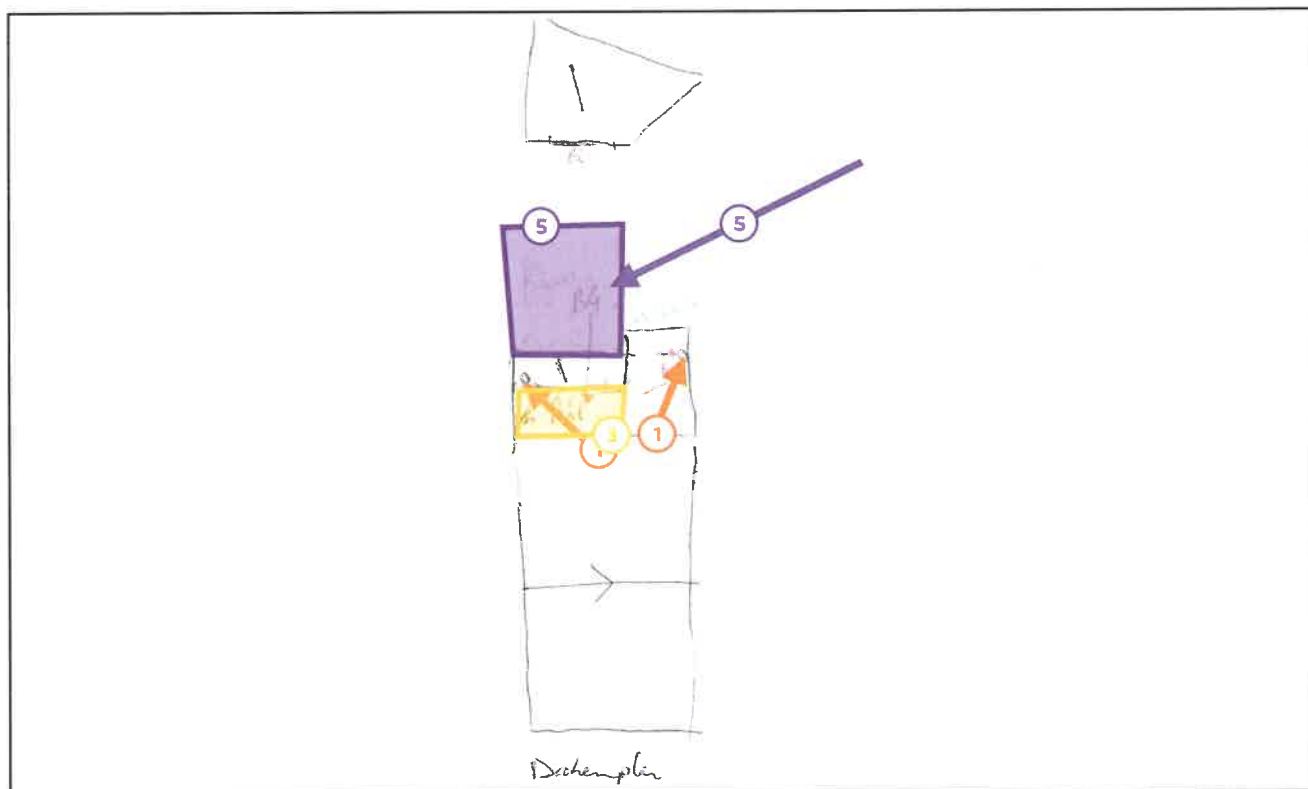
Plan 1.4: schets Dakenplan

Beschrijving	Type	Actie
1. Schoorsteen 2x	Asbestmateriaal	Verwijderen
3. Roofing bouwjaar onbekend	Asbestmateriaal	Zorgvuldig beheren
5. Gebouw buur - asbesthoudende materialen: golfplaten -cementvezelplaten	Advies	-

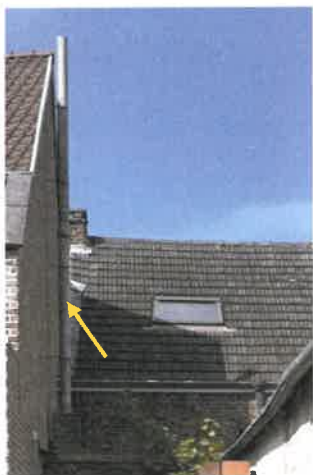
Overzichtsfoto

Het asbestmateriaal valt onder de mijlpaal van 2034.

Verwijderen

Verhoogd materiaalrisico en/of verhoogde kans op vezelvrijgave

Categorie 1: hechtgebonden in oorsprong

Crocidoliet aanwezig

Matig beschadigd, matig verweerd

Beschrijving	Schoorsteen 2x
Omgeving	Buiten
Primaire drager	Ruimteverwarming
Asbestmateriaal	Rookgaskanaal
Bindmiddel van asbestmateriaal	Cement
Gebondenheid op basis van bindmiddel	Hecht
Hoeveelheid (lengte - omtrek - dikte - aantal)	<ul style="list-style-type: none">• 1,50 m - 80,00 cm - 2,00 cm - 1 stuk• 6,00 m - 80,00 cm - 2,00 cm - 1 stuk
Totaal volume	0,12 m ³
Eenvoudig bereikbaar	Ja
Bevestigingswijze	<ul style="list-style-type: none">• Verlijmd, ingegoten, versmeerd
Identificatiemethode	Vaststelling zonder monstername
Destructieve handeling voor identificatie	Nee
Opmerking	2x buis rookgas

- Verwijder dit asbestmateriaal zo snel mogelijk. Volg de toestand goed op.
- Hemelwater dat afspoelt van asbestcement daken of gevels kan asbestdeeltjes bevatten. Gebruik het enkel voor gesloten circuits (bv. spoelen toiletten). Reinig na het vervangen van het dak of de gevel de dakgoten en regenwaterput of -ton om asbesthoudend sediment of slib te verwijderen

- Eenvoudige handelingen: mag via doe-het-zelf of door werknemer(s) met opleidingsattest eenvoudige handelingen
Dit is een hechtgebonden asbest buitentoepassing.

Dit asbestmateriaal mag enkel zelf verwijderd worden als ze zonder breken losgemaakt kan worden.

Asbesttoepassingen die te veel verweerd zijn, gebroken zijn, in een slechte staat zijn of breken onder hun eigen gewicht tijdens de afbraak, dienen verwijderd te worden door een erkend asbestverwijderaar.

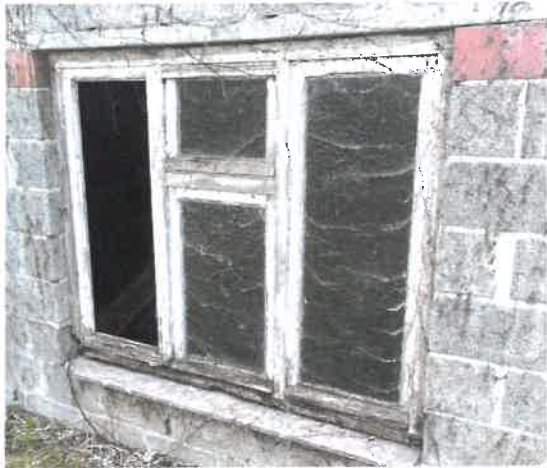
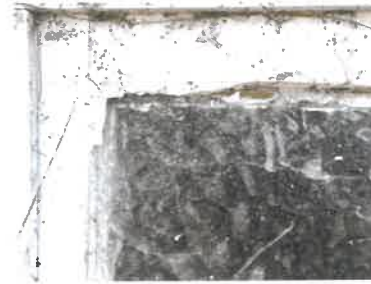
Het asbestmateriaal valt onder de mijlpaal van 2040.

Zorgvuldig beheren

Eindbeoordeling materiaalrisico Laag materiaalrisico en/of verlaagde kans op vezelvrijgave

Asbestsoort (vezeltype) Amfibool aanwezig, uitgezonderd crocidoliet

Toestand van het materiaal Licht beschadigd, licht verweerd. Intact calciumsilicaatmateriaal of categorie III 'gebondenheid'

Beschrijving	Mastiek ramen
Omgeving	Buiten
Primaire drager	Wandopening verticaal (raam, deur, ...)
Asbestmateriaal	In-situ afwerkingslagen - Pasta, stopverf, voegsel, stopsel, vulsel, mastiek, katten, ...
Bindmiddel van asbestmateriaal	Kitten, mastiek, pasta
Gebondenheid op basis van bindmiddel	Hecht
Hoeveelheid (gewicht - aantal)	<ul style="list-style-type: none">• 0,20 kg - 2 stuks
Totaal gewicht	0,40 kg
Eenvoudig bereikbaar	Ja
Bevestigingswijze	<ul style="list-style-type: none">• Verlijmd, ingegoten, versmeerd
Identificatiemethode	Vaststelling zonder monsternamen
Destructieve handeling voor identificatie	Nee

- Zorg voor een veilig beheer. Vermijd het beschadigen van het asbestmateriaal. Controleer de toestand jaarlijks op wijzigingen.
- Hemelwater dat afspoelt van asbestcement daken of gevels kan asbestdeeltjes bevatten. Gebruik het enkel voor gesloten circuits (bv. spoelen toiletten). Reinig na het vervangen van het dak of de gevel de dakgoten en regenwaterput of -ton om asbesthoudend sediment of slib te verwijderen

- Eenvoudige handelingen: mag via doe-het-zelf of door werknemer(s) met opleidingsattest eenvoudige handelingen
Bij het vervangen van de ramen / buitendeuren dient de plaatser / aannemer ingelicht te worden dat er asbest aanwezig is in het kitwerk / mastiek. Er dienen de nodige veiligheidsmaatregelen gehanteerd te worden bij het verwijderen

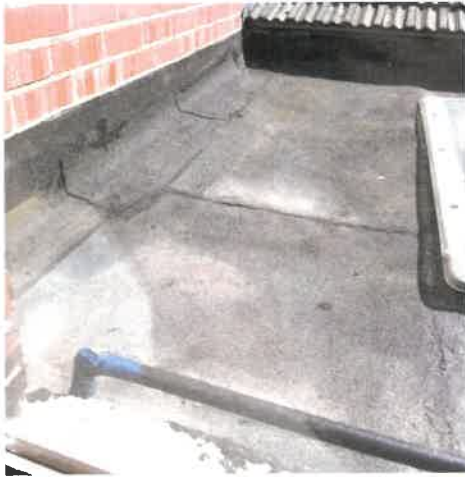
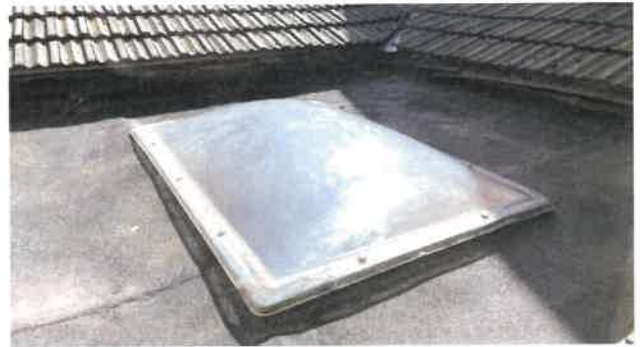
Het asbestmateriaal valt onder de mijlpaal van 2040.

Zorgvuldig beheren

Eindbeoordeling materiaalrisico Laag materiaalrisico en/of verlaagde kans op vezelvrijgave

Asbestsoort (vezeltype) Alleen chrysotiel

Toestand van het materiaal Licht beschadigd, licht verweerd. Intact calciumsilicaatmateriaal of categorie III 'gebondenheid'

Beschrijving	Roofing bouwjaar onbekend
Omgeving	Buiten
Primaire drager	Plat dak
Asbestmateriaal	Dak- en gevelbekleding - Roofing
Bindmiddel van asbestmateriaal	Bitumen (roofing, teer, asfalt)
Gebondenheid op basis van bindmiddel	Hecht
Hoeveelheid (oppervlakte - aantal)	<ul style="list-style-type: none">• 12,00 m² - 1 stuk
Totale oppervlakte	12,00 m ²
Eenvoudig bereikbaar	Ja
Bevestigingswijze	<ul style="list-style-type: none">• Verlijmd, ingegoten, versmeerd
Identificatiemethode	Vaststelling zonder monstername Motivatie: Groot risico op structurele gevolgschade (lekschade, werking installatie,...)
Destructieve handeling voor identificatie	Nee
Opmerking	geschatte opp. Er is geen documentatie beschikbaar dat de volledige roofing geplaatst of vervangen is na 2000. Er was geen staalname mogelijk van eventuele onderliggende lagen bitumen of lijm. Indien een staalname tot op de primaire drager zou gebeuren, is er namelijk risico op waterinfiltratie. Er kan met andere woorden geen uitspraak gedaan worden over de al dan niet asbesthoudendheid van onderliggende lagen. Bij renovatie of werken aan het plat dak dient dit attest voorgelegd te worden aan de aannemer en is verdere staalname van onderliggende lagen noodzakelijk alvorens werken uit te voeren aan het plat dak.

- Zorg voor een veilig beheer. Vermijd het beschadigen van het asbestmateriaal. Controleer de toestand jaarlijks op wijzigingen.

- Eenvoudige handelingen: mag via doe-het-zelf of door werknemer(s) met opleidingsattest eenvoudige handelingen
Dit is een hechtgebonden asbest buitentoepassing.

Dit asbestmateriaal mag enkel zelf verwijderd worden als ze zonder breken losgemaakt kan worden.

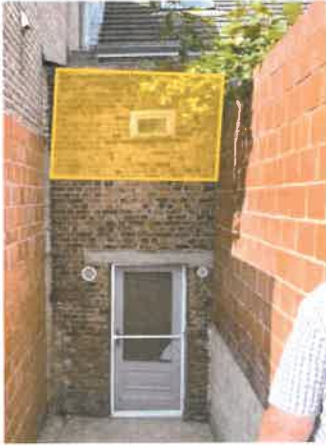
situeringfoto

Permanente beperking

Reden: Zolderruimte niet toegankelijk.

Uitleg van de asbestdeskundige: Zolderruimte niet toegankelijk. Mogelijk bevinden er zich hier asbest(verdachte) materialen.

Vanaf de buitenzijde is een plastic onderdak zichtbaar.

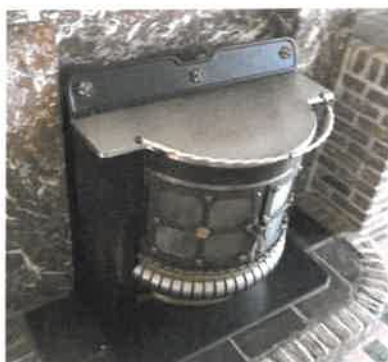
De kachel is in zijn geheel asbestverdacht door zijn bouwjaar (of ontbreken van informatie dat na risicojaar 2000). Op het eerste zicht lijken de koorden niet asbestverdacht, maar interne (resten van) oude koorden/dichtingen/pakkingen kunnen wel nog asbesthoudend zijn.

Identificatiemethode	Redelijk vermoeden
Primaire drager	Ruimteverwarming
(Asbest)materiaal	Koord, lint, band, strip
Bindmiddel	Weinig of geen bindmiddel (textiel, bevlakking, ...)
Gebondenheid bindmiddel	Niet-hechtgebonden

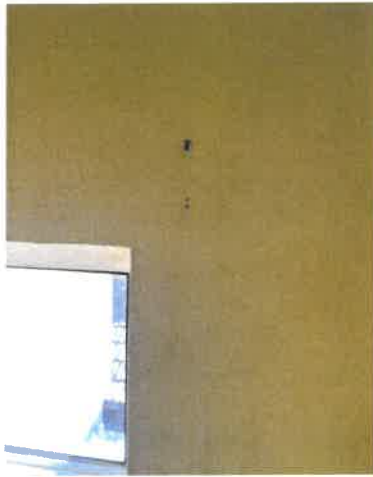
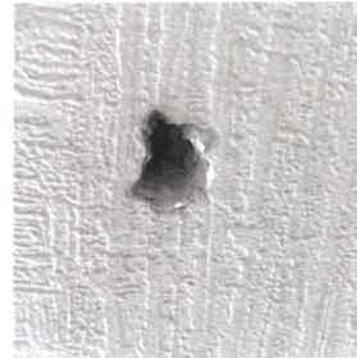
Fiche 7: 1 | MS | Pleister Muren

Geen asbest

#	Type	Referentie	Resultaat
7.1	Mengmonster	1 MS Pleister Muren	Geen asbest

Beschrijving	1 MS Pleister Muren
Omgeving	Binnen
Primaire drager	Binnenwand
Bindmiddel van materiaal	Gips - kalk
Gebondenheid op basis van bindmiddel	Niet-hechtgebonden
Hoeveelheid (oppervlakte - dikte - aantal)	• 180,00 m ² - 0,50 cm - 1 stuk
Totaal volume	0,90 m ³
Identificatiemethode	Vaststelling met monstername
Destructieve handeling voor identificatie	Nee
Opmerking	geschatte opp. Plafonds uit hout.
