# Asbestinventarisatetest

Aardbruggenstraat 98, 3570 Alken

Attestnummer : 20240903-000188.000

Uitgegeven op : 03.09.2024

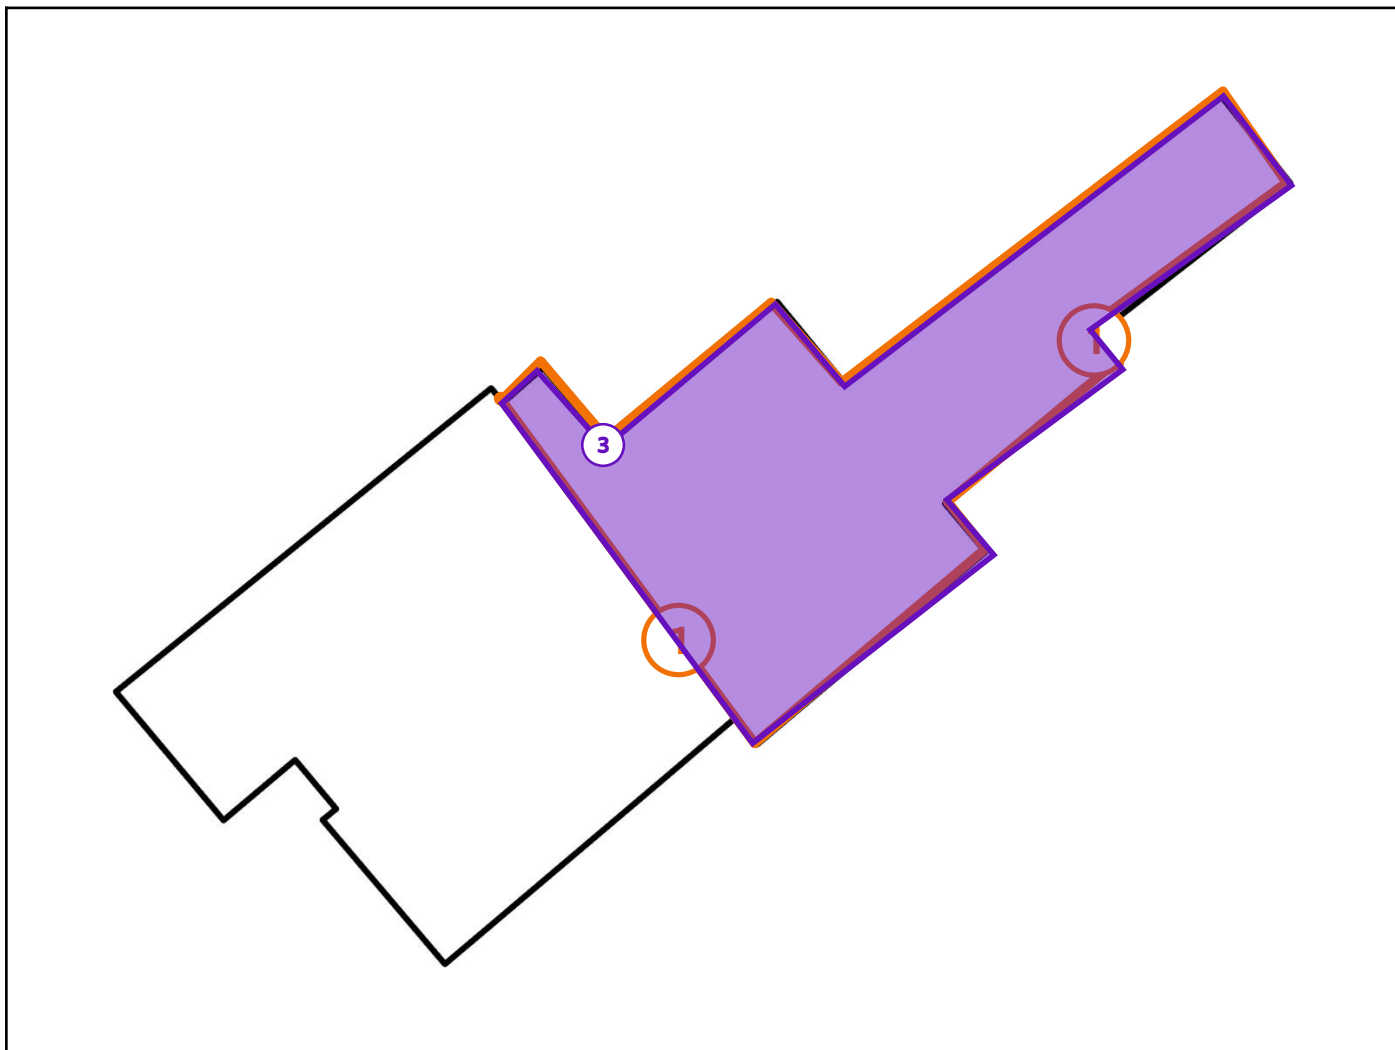
## Plan 1.4: dak

Beschrijving	Type	Actie
1. Roofing plat dak	Asbestmateriaal	<a href="#">Verwijderen</a>
3. Roofing plat dak - staalname	Advies	-

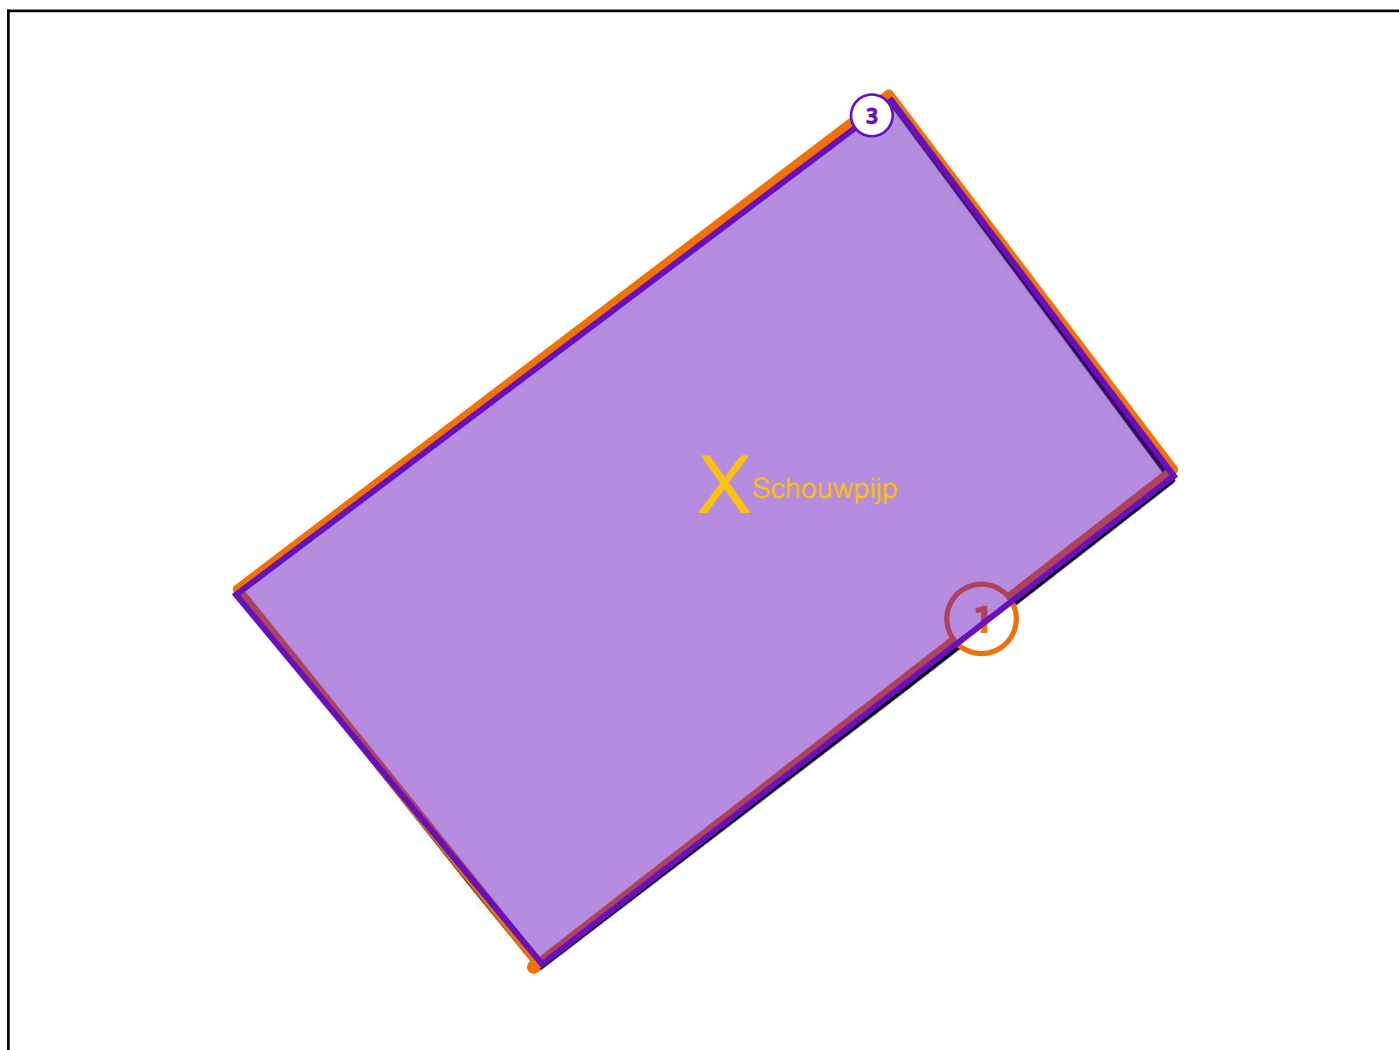
## Plan 2.2: dak

Beschrijving	Type	Actie
1. Roofing plat dak	Asbestmateriaal	Verwijderen
2. Schouwpijp	Asbestmateriaal	Zorgvuldig beheren
3. Roofing plat dak - staalname	Advies	-

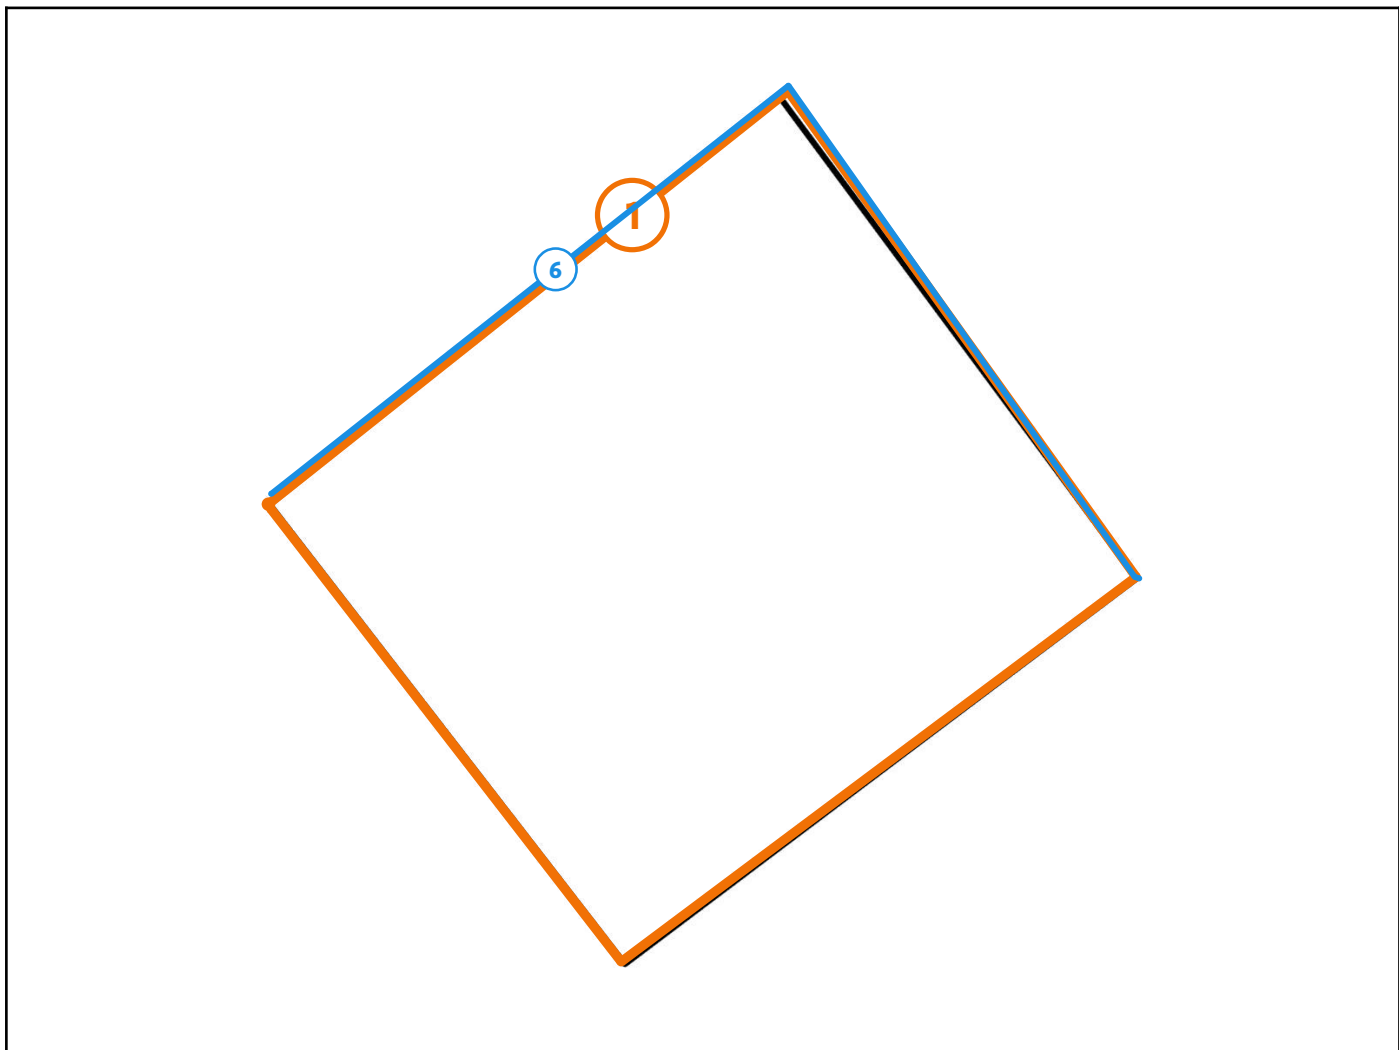
## Plan 3.1: deel zwembad/jacuzzi

Beschrijving	Type	Actie
1. Roofing plat dak	Asbestmateriaal	<a href="#">Verwijderen</a>
6. Crepi buitenburen	Geen asbest	-

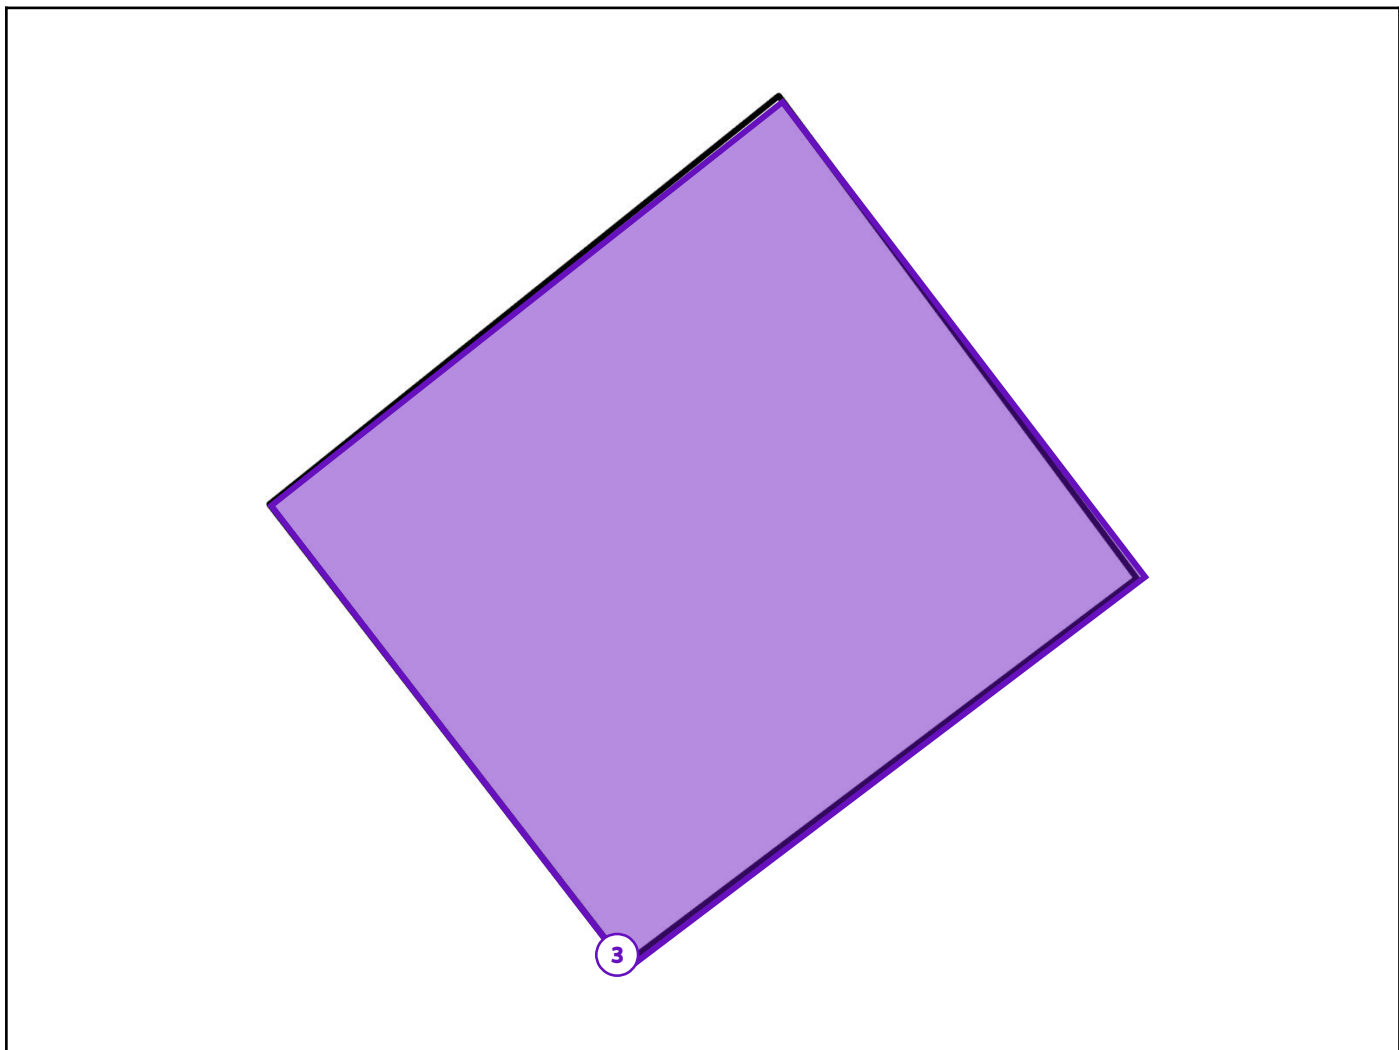
## Plan 3.2: dak

Beschrijving	Type	Actie
3. Roofing plat dak - staalname	Advies	-

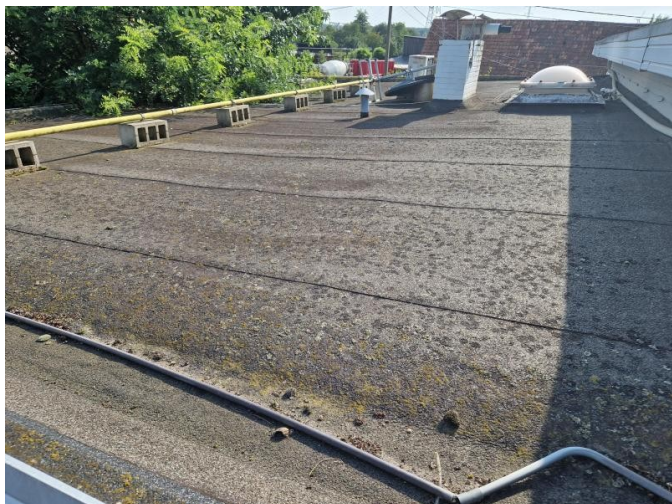
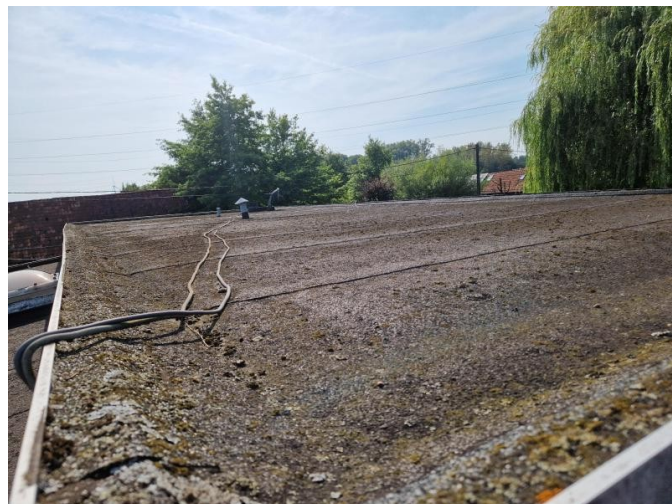
Het asbestmateriaal valt onder de mijlpaal van 2040.

Eindbeoordeling materiaalrisico	Verhoogd materiaalrisico en/of verhoogde kans op vezelvrijgave
---------------------------------	--

Gebondenheid	Categorie 1: hechtgebonden in oorsprong
Asbestsoort (vezeltype)	Crocidoliet aanwezig
Asbestconcentratie	Laag (< 50%)
Afschermingsgraad van het gehele materiaal	Geheel of deels vrij aan de buitenlucht
Toestand van het materiaal	Matig beschadigd, matig verweerd

Beschrijving	Roofing plat dak
Omgeving	Buiten
Primaire drager	Plat dak
Asbestmateriaal	Dak- en gevelbekleding - Roofing
Bindmiddel van asbestmateriaal	Bitumen (roofing, teer, asfalt)
Gebondenheid op basis van bindmiddel	Hecht
Hoeveelheid (oppervlakte - aantal)	<ul style="list-style-type: none"><li>• 500,00 m<sup>2</sup> - 1 stuk</li></ul>
Totale oppervlakte	500,00 m <sup>2</sup>
Eenvoudig bereikbaar	Ja
Bevestigingswijze	<ul style="list-style-type: none"><li>• Verlijmd, ingegoten, versmeerd</li></ul>
Identificatiemethode	Vaststelling zonder monstername  Motivatie: Groot risico op structurele gevolgschade (lekschade, werking installatie,...)
Destructieve handeling voor identificatie	Nee
Opmerking	Asbest was zeer populair vanwege de brandwerende en waterdichtmakende eigenschappen. Vanaf de jaren 1960 werd er gebitumineerd asbestvilt gebruikt. Het is vooral in de jaren 1970 en 1980 dat er asbestvezels werden toegevoegd aan bitumineuze pasta's en katten om de roofing te versterken. De roofing kan bij afbraak getest worden of het al dan niet asbest bevat. Hiervoor moet er een monstername gebeuren van alle lagen van de roofing. Indien men dit nu uitvoert kan de waterafstotende laag aangetast worden met lekschade tot gevolg. Er waren geen bewijsdocumenten voorhanden waaruit blijkt dat de roofing na 2001 zou zijn.

Verwijderen

- Zorg voor een veilig beheer. Vermijd het beschadigen van het asbestmateriaal. Controleer de toestand jaarlijks op wijzigingen.
- Hemelwater dat afspoelt van asbestcement daken of gevels kan asbestdeeltjes bevatten. Gebruik het enkel voor gesloten circuits (bv. spoelen toiletten). Reinig na het vervangen van het dak of de gevel de dakgoten en regenwaterput of -ton om asbesthoudend sediment of slib te verwijderen

- Eenvoudige handelingen: mag via doe-het-zelf of door werknemer(s) met opleidingsattest eenvoudige handelingen  
Vast of (hecht)gebonden asbest: bij dit type zijn de asbestvezels gebonden met een bindmiddel, bijvoorbeeld cement, kunststof of lijm. Vaak voorkomende toepassingen zijn golfplaten, dakleien en schoorstenen. Zolang het materiaal in goede staat is én u er juist mee omspringt (niet schuren, breken, slijpen of boren), komen er nauwelijks vezels vrij. Vaste of (hecht)gebonden asbesthoudende toepassingen in goede staat zijn daarom het minst schadelijk voor de gezondheid. Dit type asbest mag u zelf verwijderen, op voorwaarde dat u de richtlijnen volgt.

Informeert over de juiste technieken en beschermingsmateriaal vooraleer te verwijderen. Het kan via de geijkte kanalen afgevoerd worden bv. inzameling door Limburg.net: <https://www.limburg.net/asbest>.

Een dakwerker kan ook de nodige informatie verschaffen over het verwijderen of vervangen.

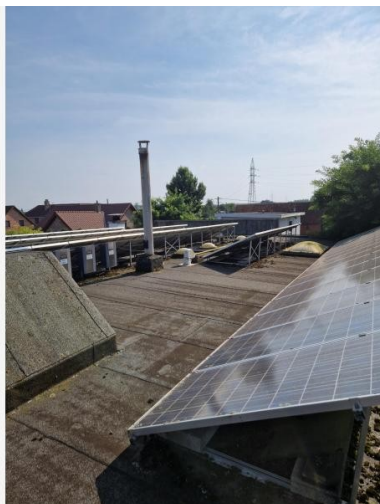
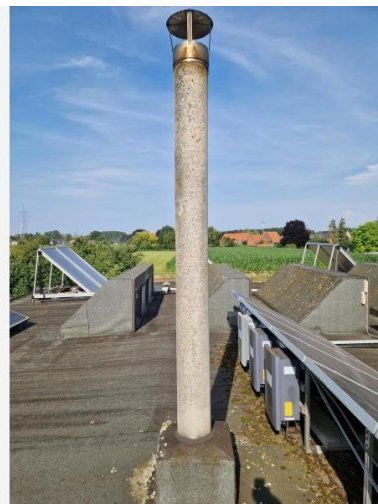
Het asbestmateriaal valt onder de mijlpaal van 2040.

Eindbeoordeling materiaalrisico	Laag materiaalrisico en/of verlaagde kans op vezelvrijgave
---------------------------------	--

Gebondenheid	Categorie 1: hechtgebonden in oorsprong
Asbestsoort (vezeltype)	Crocidoliet aanwezig
Asbestconcentratie	Laag (< 50%)
Afschermingsgraad van het gehele materiaal	Geheel of deels vrij aan de buitenlucht
Toestand van het materiaal	Licht beschadigd, licht verweerd. Intact calciumsilicaatmateriaal of categorie III 'gebondenheid'

Beschrijving	Schouwpijp
Omgeving	Binnen
Primaire drager	HVAC infrastructuur en uitrusting
Asbestmateriaal	Rookgaskanaal
Bindmiddel van asbestmateriaal	Cement
Gebondenheid op basis van bindmiddel	Hecht
Hoeveelheid (lengte - omtrek - dikte - aantal)	<ul style="list-style-type: none"><li>• 6,00 m - 40,00 cm - 0,50 cm - 1 stuk</li></ul>
Totaal volume	0,012 m <sup>3</sup>
Eenvoudig bereikbaar	Ja
Bevestigingswijze	<ul style="list-style-type: none"><li>• Geklemd</li></ul>
Identificatiemethode	Vaststelling zonder monsternamen
Destructieve handeling voor identificatie	Nee

Zorgvuldig beheren

- Zorg voor een veilig beheer. Vermijd het beschadigen van het asbestmateriaal. Controleer de toestand jaarlijks op wijzigingen.

- Eenvoudige handelingen: mag via doe-het-zelf of door werknemer(s) met opleidingsattest eenvoudige handelingen  
Vast of (hecht)gebonden asbest: bij dit type zijn de asbestvezels gebonden met een bindmiddel, bijvoorbeeld cement, kunststof of lijm. Vaak voorkomende toepassingen zijn golfplaten, dakleien en schoorstenen. Zolang het materiaal in goede staat is én u er juist mee omspringt (niet schuren, breken, slijpen of boren), komen er nauwelijks vezels vrij. Vaste of (hecht)gebonden asbesthoudende toepassingen in goede staat zijn daarom het minst schadelijk voor de gezondheid. Dit type asbest mag u zelf verwijderen, op voorwaarde dat u de richtlijnen volgt.

Informeer over de juiste technieken en beschermingsmateriaal vooraleer te verwijderen. Het kan via de geijkte kanalen afgevoerd worden bv. inzameling door Limburg.net: <https://www.limburg.net/asbest>.

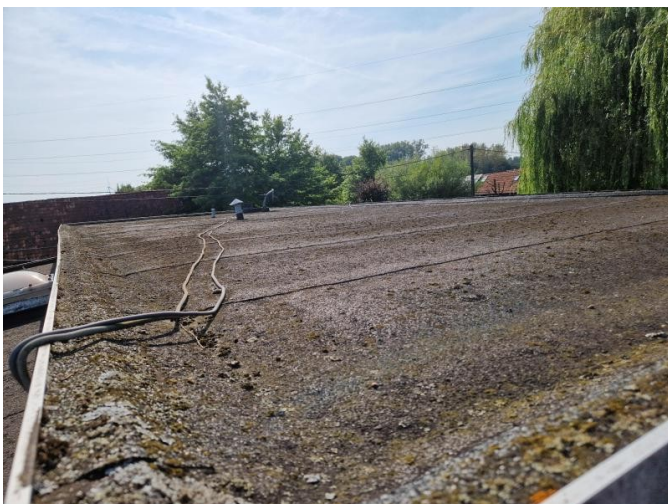
Vrije foto

Door een vorige asbestdeskundige werd een puntstaal genomen van de roofing op het dak hetgeen negatief was. Dit staal is daarom niet volledig representatief voor alle overige roofing.

De roofing kan bij afbraak alsnog getest worden op verschillende plaatsen en van alle lagen of het al dan niet asbest bevat. Hiervoor moet er een monstername gebeuren van alle lagen van de roofing. Indien men dit nu uitvoert kan de waterafstotende laag aangetast worden met lekschade tot gevolg. Er zijn geen bewijsdocumenten voorhanden die doen blijken dat de roofing van na 2001 is.
