# Asbestinventarisatetest

Oude Truierbaan 18, 3840 Borgloon

Attestnummer : 20240422-000267.000

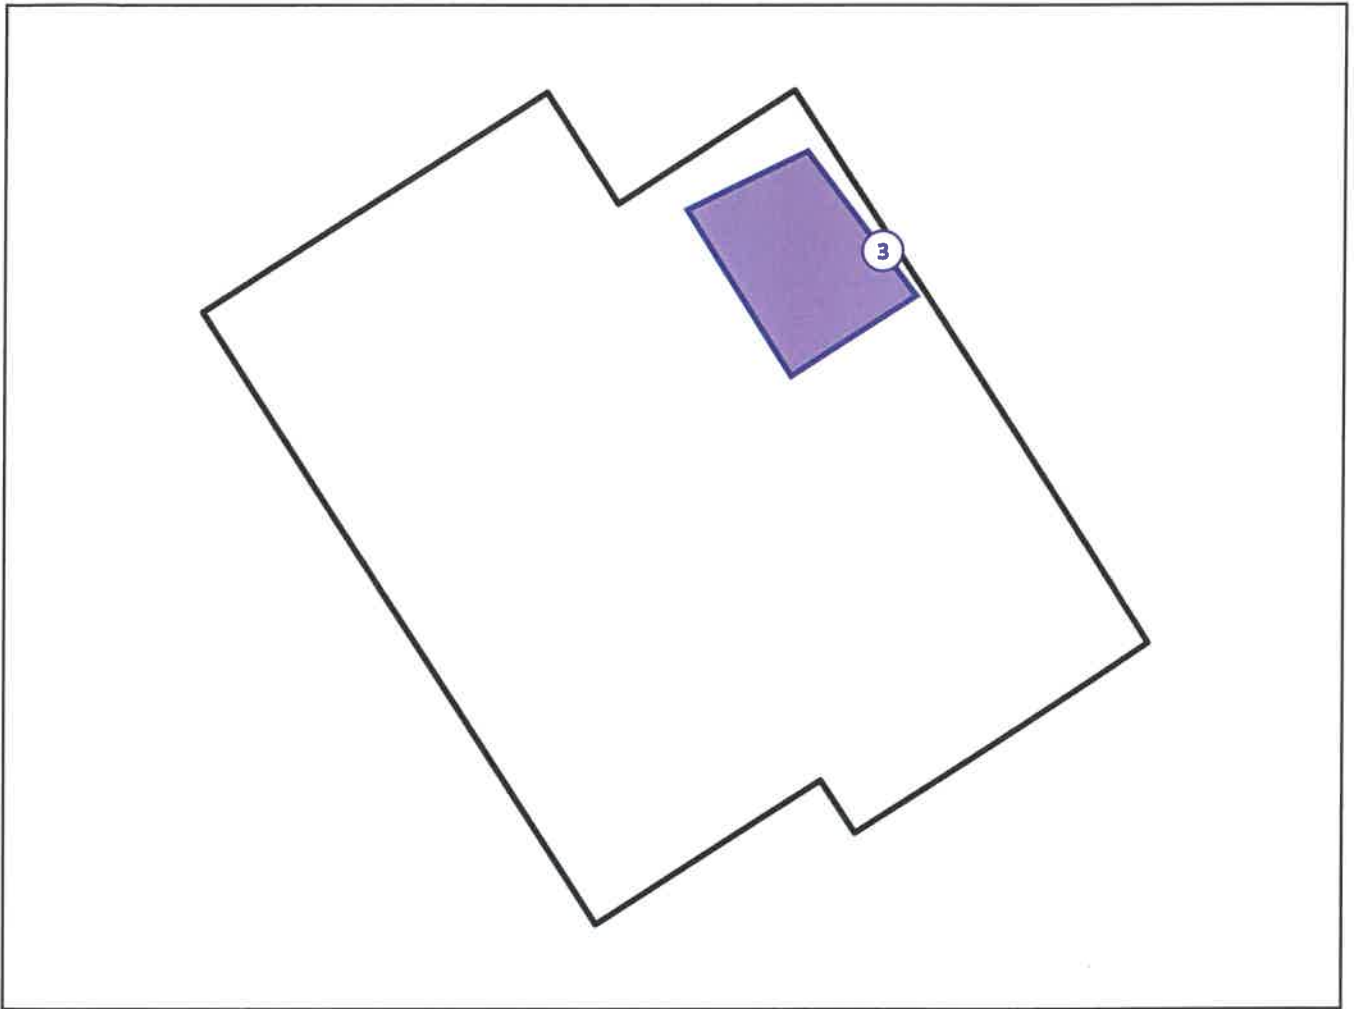
## Plan 1.1: Kruipkelder

Beschrijving	Type	Actie
3. Kruipkelder	Beperking	-

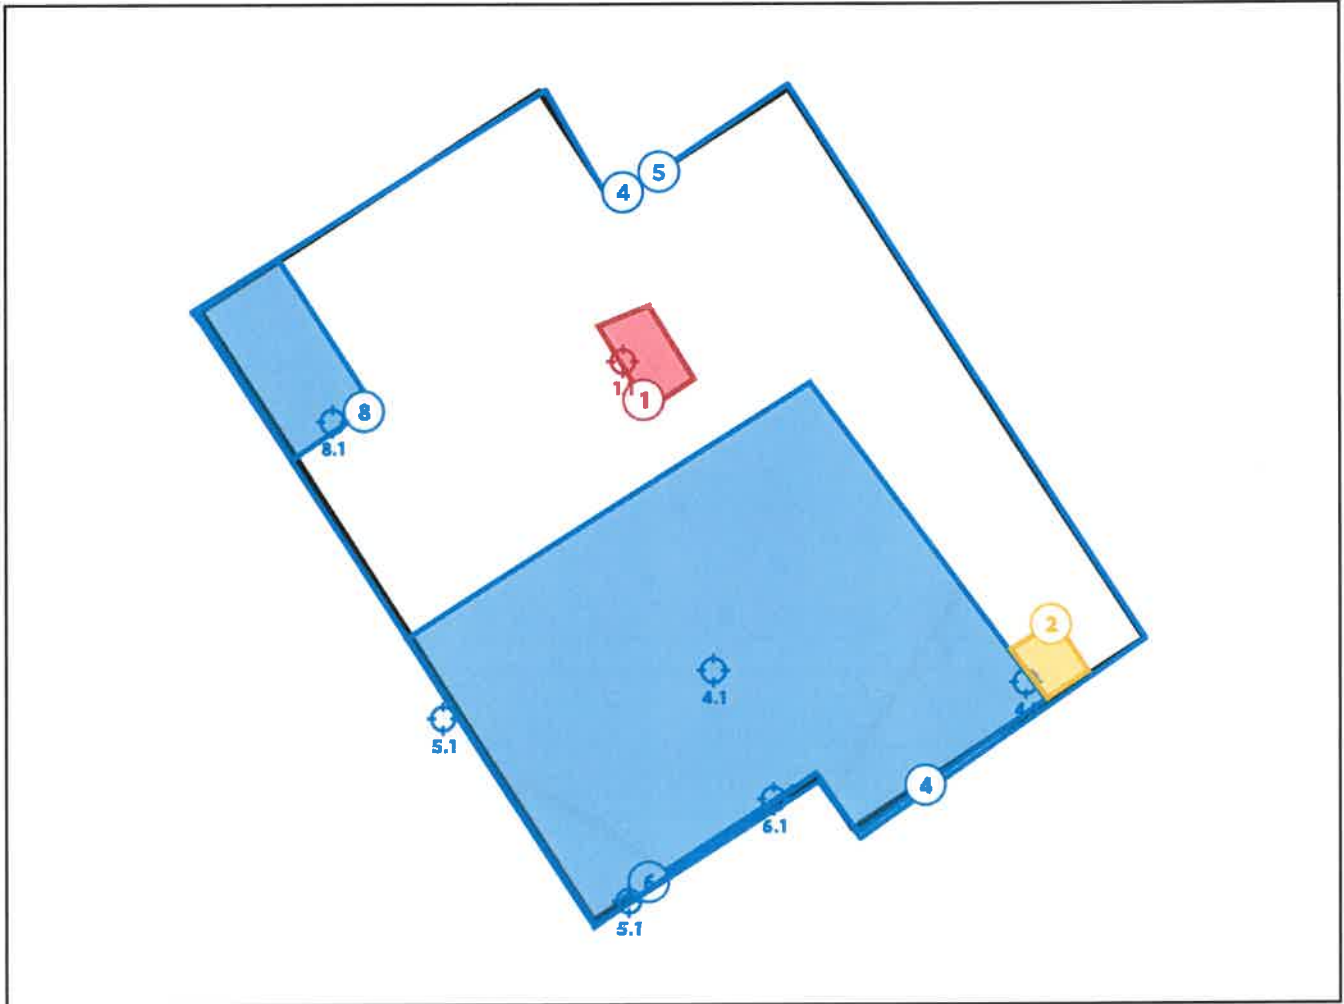
## Plan 1.2: Gelijkvloers

Beschrijving	Type	Actie
1. Koord kachel	Asbestmateriaal	<b>Dringend verwijderen</b>
1.1 Code: PS01	Puntmonster	-
2. Schakelaars netbeheerder	Asbestmateriaal	<b>Zorgvuldig beheren</b>
4. Pleisterwerk plafond	Geen asbest	-
4.1 Code: MM02	Mengmonster	-
5. Pleisterwerk binnenmuren	Geen asbest	-
5.1 Code: MM01	Mengmonster	-

6. Kit ramen	Geen asbest	-
6.1 Code: PS04	Puntmonster	-
8. Vloerzeil bergkot links	Geen asbest	-
8.1 Code: PS03	Puntmonster	-

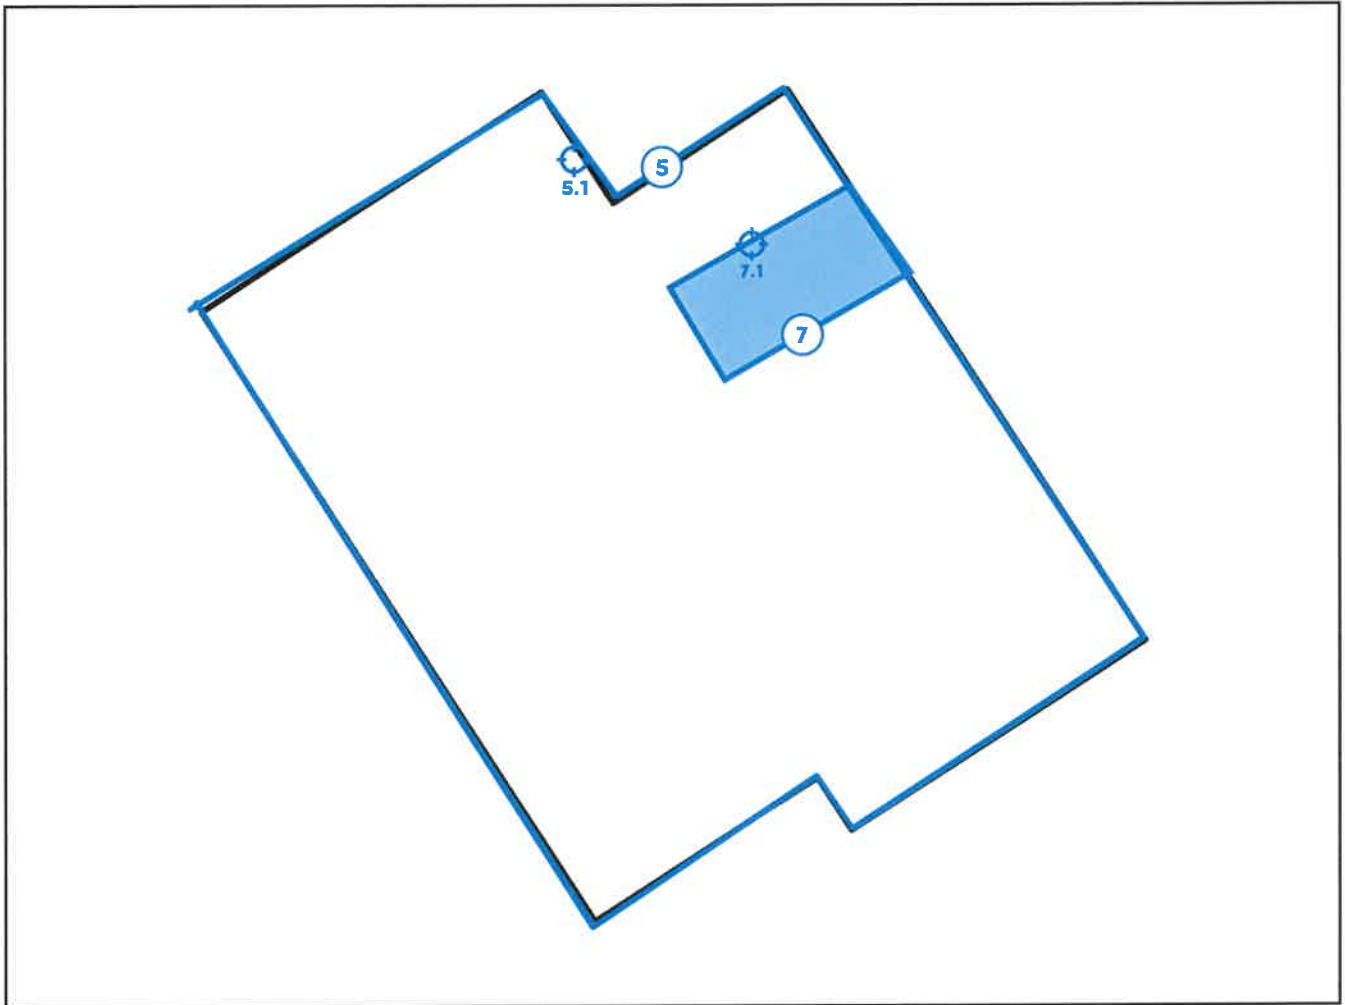
## Plan 1.3: Verdieping

Beschrijving	Type	Actie
5. Pleisterwerk binnenmuren	Geen asbest	-
5.1 Code: MM01	Mengmonster	-
7. Tegellijm badkamer	Geen asbest	-
7.1 Code: PS02	Puntmonster	-

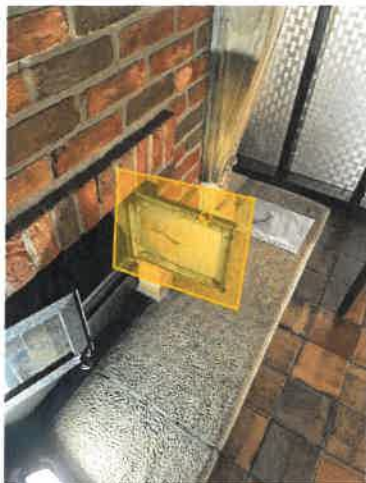
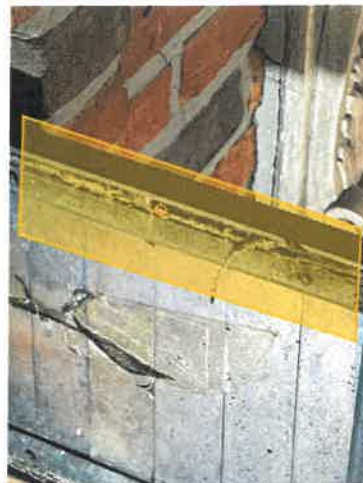
# Fiche 1: Koord kachel

Asbestmateriaal

Eindbeoordeling materiaalisico	Hoog materiaalisico en/of hoge kans op vezelvrijgave
--------------------------------	------------------------------------------------------

Gebondenheid	Categorie 3: niet-hechtgebonden met weinig of geen matrix
Asbestsoort (vezeltype)	Alleen chrysotiel
Asbestconcentratie	Hoog ( $\geq 50\%$ )
Afschermingsgraad van het gehele materiaal	Geheel of deels vrij aan de buitenlucht
Toestand van het materiaal	Matig beschadigd, matig verweerd

#	Type	Referentie	Resultaat
1.1	Puntmonster	PS01	Chrysotiel

**Dringend verwijderen**

- Verwijder dit asbestmateriaal zo snel mogelijk. Volg de toestand goed op.

- Eenvoudige handelingen: enkel door erkend asbestverwijderaar  
Omwille van dat dit materiaal niet naar het containerpark gebracht mag worden dient men een erkend asbestverwijderaar te raadplegen.

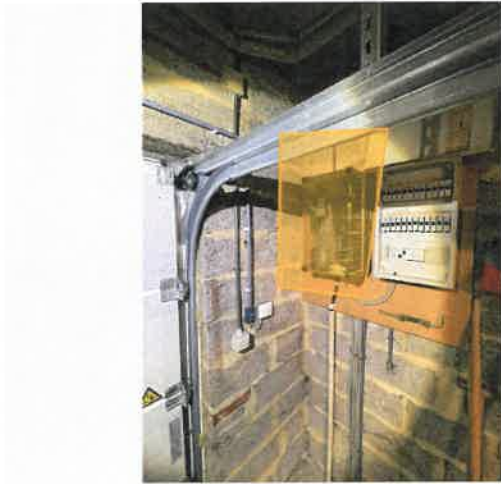
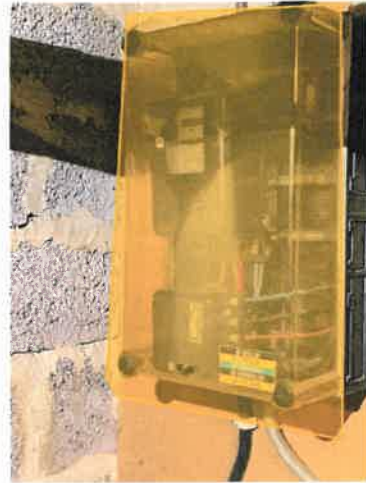
Eindbeoordeling materiaalrisico	Laag materiaalrisico en/of verlaagde kans op vezelvrijgave
---------------------------------	------------------------------------------------------------

Gebondenheid	Categorie 1: hechtgebonden in oorsprong
Asbestsoort (vezeltype)	Crocidoliet aanwezig
Asbestconcentratie	Laag (< 50%)
Afschermingsgraad van het gehele materiaal	Geheel of deels vrij aan de buitenlucht
Toestand van het materiaal	Onbeschadigd, niet verweerd

Beschrijving	Schakelaars netbeheerder
Omgeving	Binnen
Primaire drager	Communicatie en elektrische infrastructuur en uitrusting
Asbestmateriaal	Plaat, paneel, tablet - Type Bakeliet
Bindmiddel van asbestmateriaal	Kunststof of -hars
Gebondenheid op basis van bindmiddel	Hecht
Hoeveelheid (oppervlakte - dikte - aantal)	• 1,00 m <sup>2</sup> - 2,00 cm - 1 stuk
Totaal volume	0,02 m <sup>3</sup>
Eenvoudig bereikbaar	Ja
Bevestigingswijze	• Geschroefd
Identificatiemethode	Vaststelling zonder monsternamen

Zorgvuldig beheren

- Verwijder dit asbestmateriaal zo snel mogelijk. Volg de toestand goed op.

- Eenvoudige handelingen: mag via doe-het-zelf of door werknemer(s) met opleidingsattest eenvoudige handelingen  
Contacteer uw netbeheerder om dit te verwijderen.

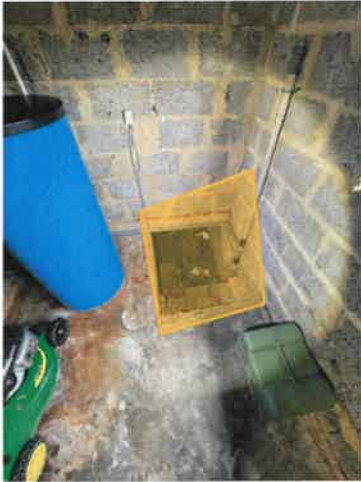
Situeringsfoto

**Reden:** Ruimte lager dan 1.50m

**Uitleg van de asbestdeskundige:** Ruimte lager dan 1.50m

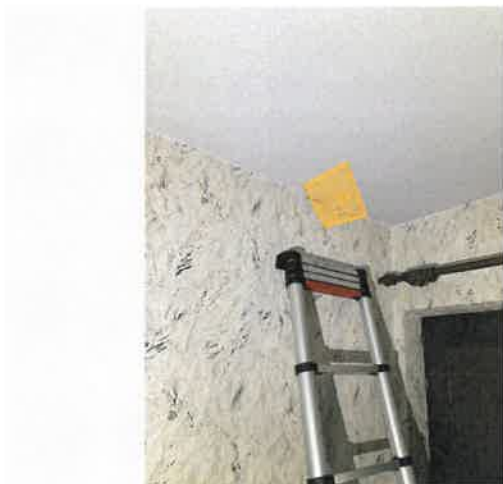
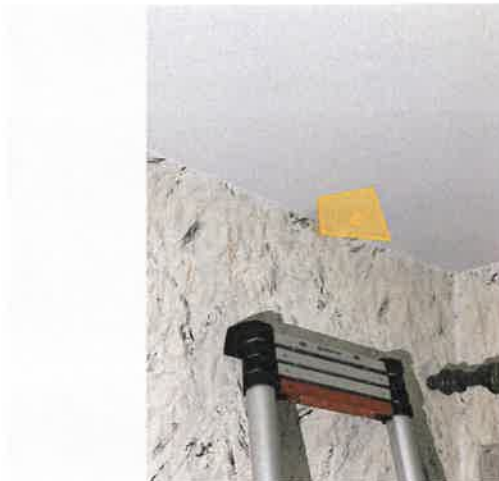
## Fiche 4: Pleisterwerk plafond

Geen asbest

#	Type	Referentie	Resultaat
4.1	Mengmonster	MM02	Geen asbest

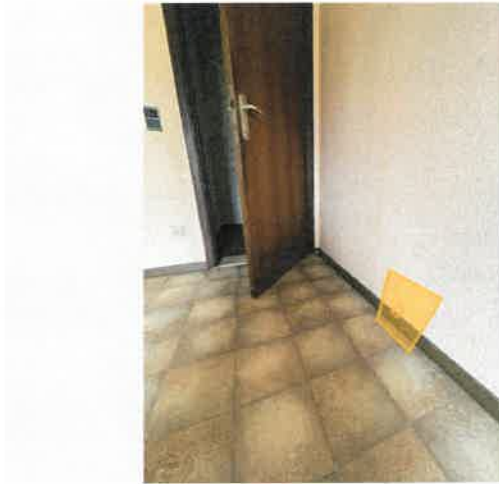
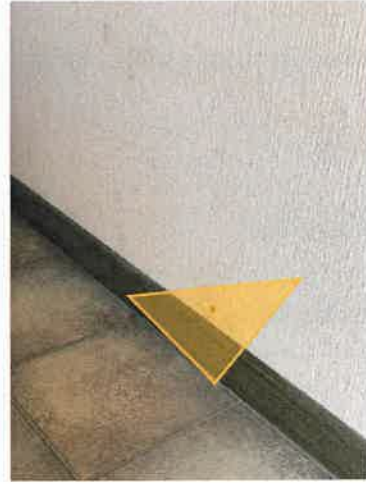
## Fiche 5: Pleisterwerk binnenmuren

Geen asbest

#	Type	Referentie	Resultaat
5.1	Mengmonster	MM01	Geen asbest

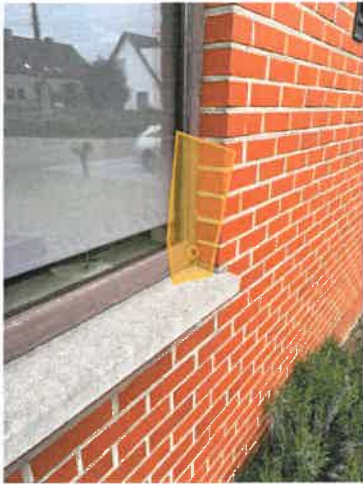
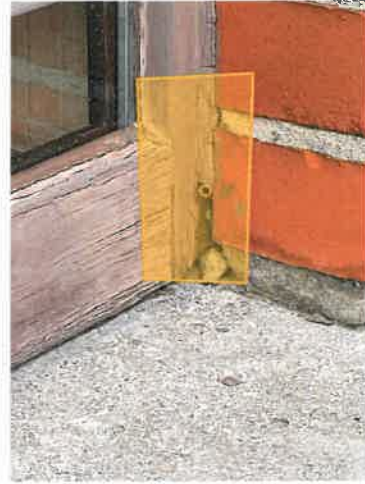
## Fiche 6: Kit ramen

Geen asbest

#	Type	Referentie	Resultaat
6.1	Puntmonster	PS04	Geen asbest

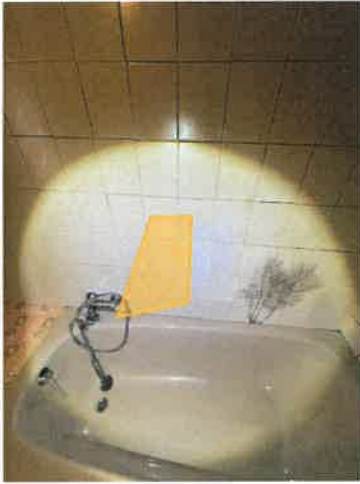
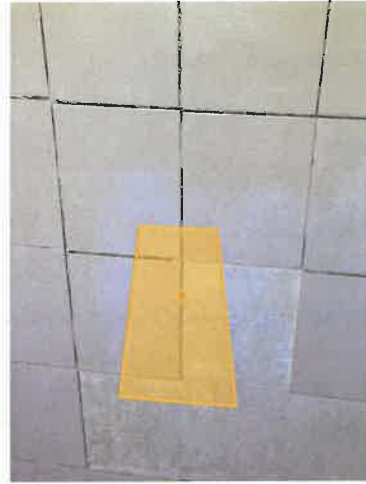
## Fiche 7: Tegellijm badkamer

Geen asbest

#	Type	Referentie	Resultaat
7.1	Puntmonster	PS02	Geen asbest

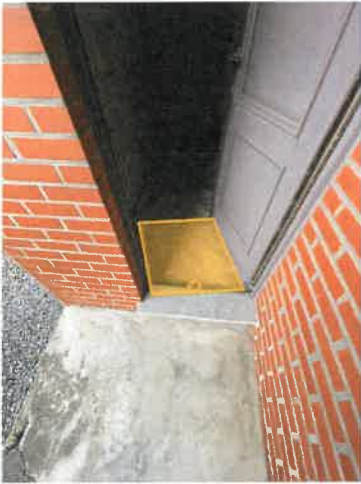
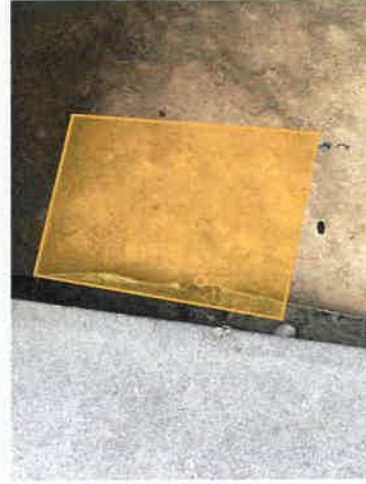
## Fiche 8: Vloerzeil bergkot links

Geen asbest

#	Type	Referentie	Resultaat
8.1	Puntmonster	PS03	Geen asbest
