# Asbestinventarisatetest

Fonteinstraat 12, 2140 Antwerpen

Attestnummer : **20230920-000264.000**

## Asbestveilig

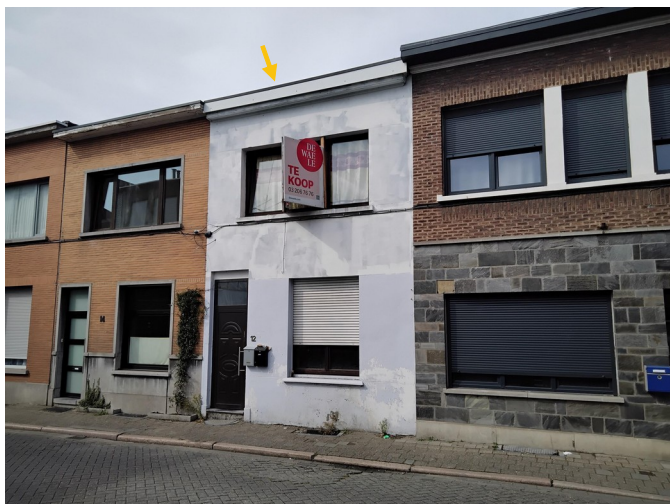
Situeringsfoto

**Reden:** Het te onderzoeken materiaal situeert zich hoger dan 3,50 m te rekenen vanaf een veilige ondergrond

**Uitleg van de asbestdeskundige:** Het plat dak van het hoofdgebouw was op de datum van het bezoek niet bereikbaar voor inspectie. Asbestverdacht materiaal kon niet worden waargenomen.

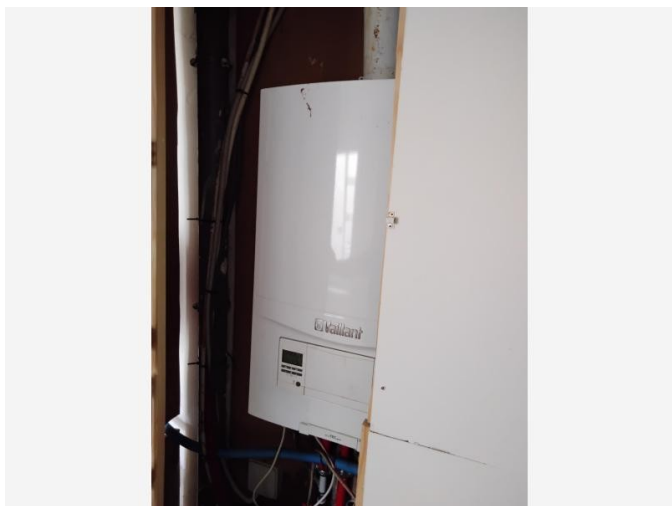
Vrije foto

Boiler van merk Vaillant type VCW 286/5-3 Ecotec Pro met serienummer 212022001002218493100027100N0. Van het serienummer kan het fabricagejaar 2020 worden afgeleid. Deze boiler is na 2001 gebouwd en kan bijgevolg geen asbestverdacht materiaal bevatten.

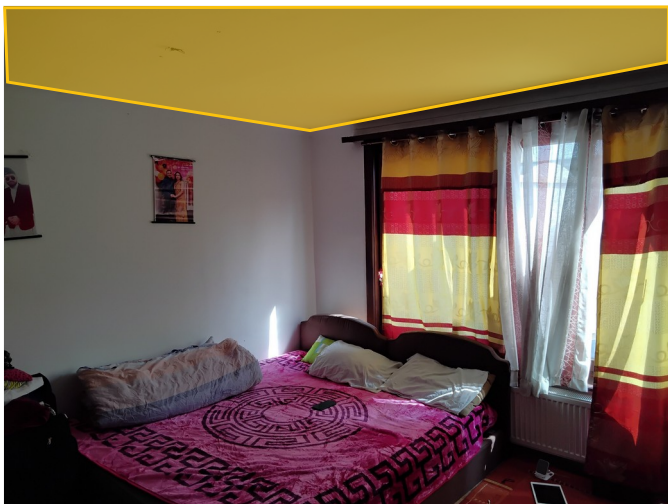
Vrije foto

Het plafond van de 1ste verdieping van het hoofdgebouw is afgewerkt met gyproc. geen asbestverdacht materiaal waargenomen

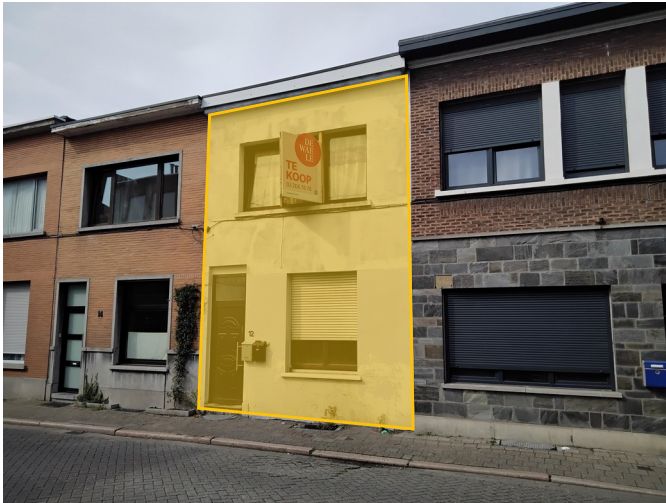
Vrije foto

Het gevelpleister van het gebouw kan mogelijk asbest bevatten. Een analyse is nodig om dit uit te sluiten

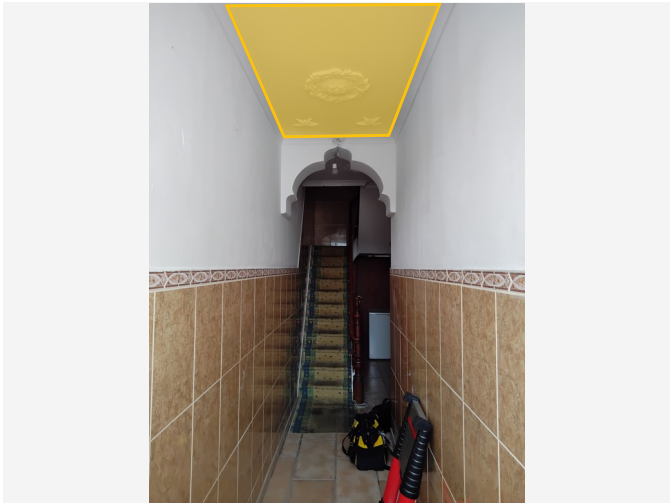
Vrije foto

Het plafond van het gelijkvloers van het hoofdgebouw is afgewerkt met gyproc. geen asbestverdacht materiaal waargenomen

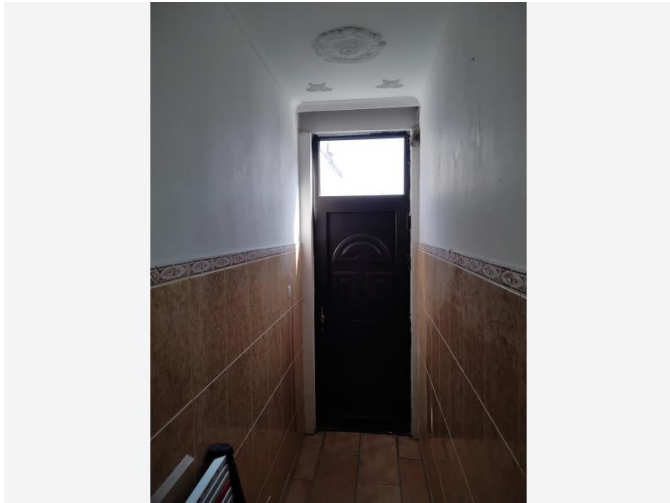
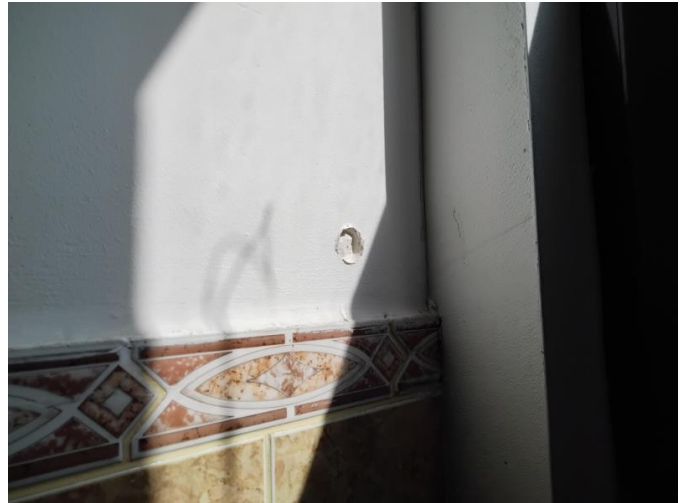
Geen asbest

| # | Type | Referentie | Resultaat |
|---|---|---|---|
| 6.1 | Mengmonster | A1 Wandpleister | Geen asbest |

| Opmerking | Hoeveelheid is een ruwe schatting. Stalen genomen van de slaapkamer, badkamer, traphal en stookruimte (nabij keuken) |

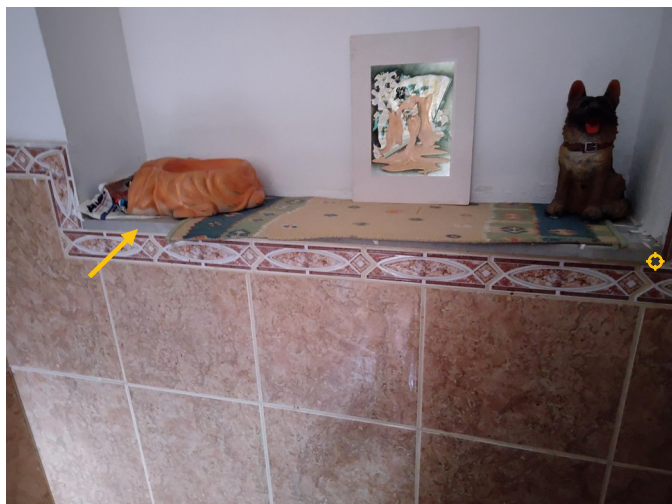
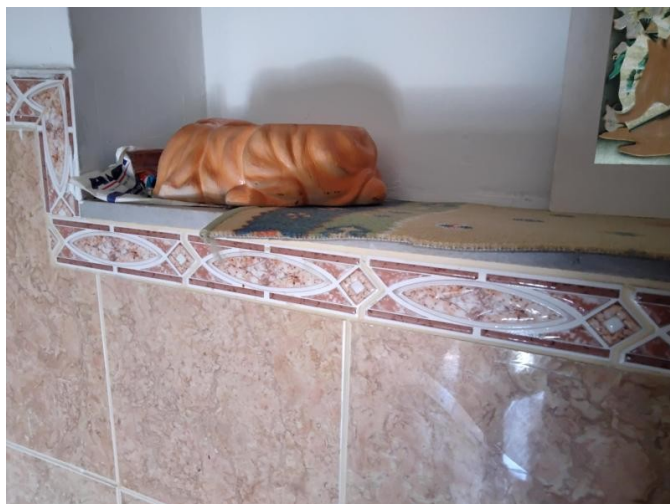
## Fiche 7: Venstertablet traphal hoofdgebouw

Geen asbest

| # | Type | Referentie | Resultaat |
|---|---|---|---|
| 7.1 | Puntmonster | A2 tablet traphal | Geen asbest |

| Opmerking | Tablet in de muur aan de traphal gelegen tussen het gelijkvloers en 1ste verdiepingen |

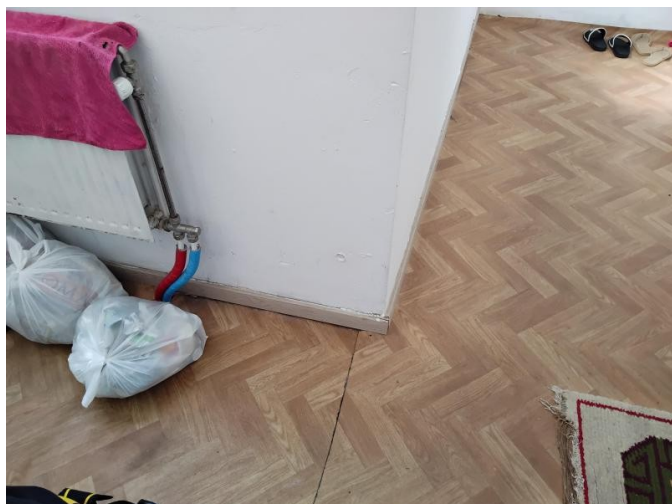
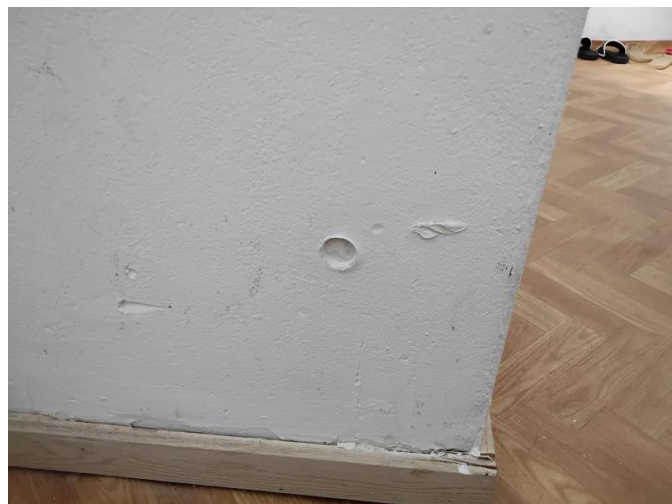
## Fiche 8: Wandpleister V1 hoofdgebouw

Geen asbest

| # | Type | Referentie | Resultaat |
|---|---|---|---|
| 8.1 | Mengmonster | B1 Wandpleister 1ste verdieping | Geen asbest |

| Opmerking | Hoeveelheid is een ruwe schatting. Mengstaal genomen van de 1ste verdieping. Stalen genomen van de badkamer, slaapkamer en keuken |
