# Asbestinventarisatetest

Edingensesteenweg 879, 1502 Halle

Attestnummer : 20230814-000152.000

Uitgegeven op : 14.08.2023

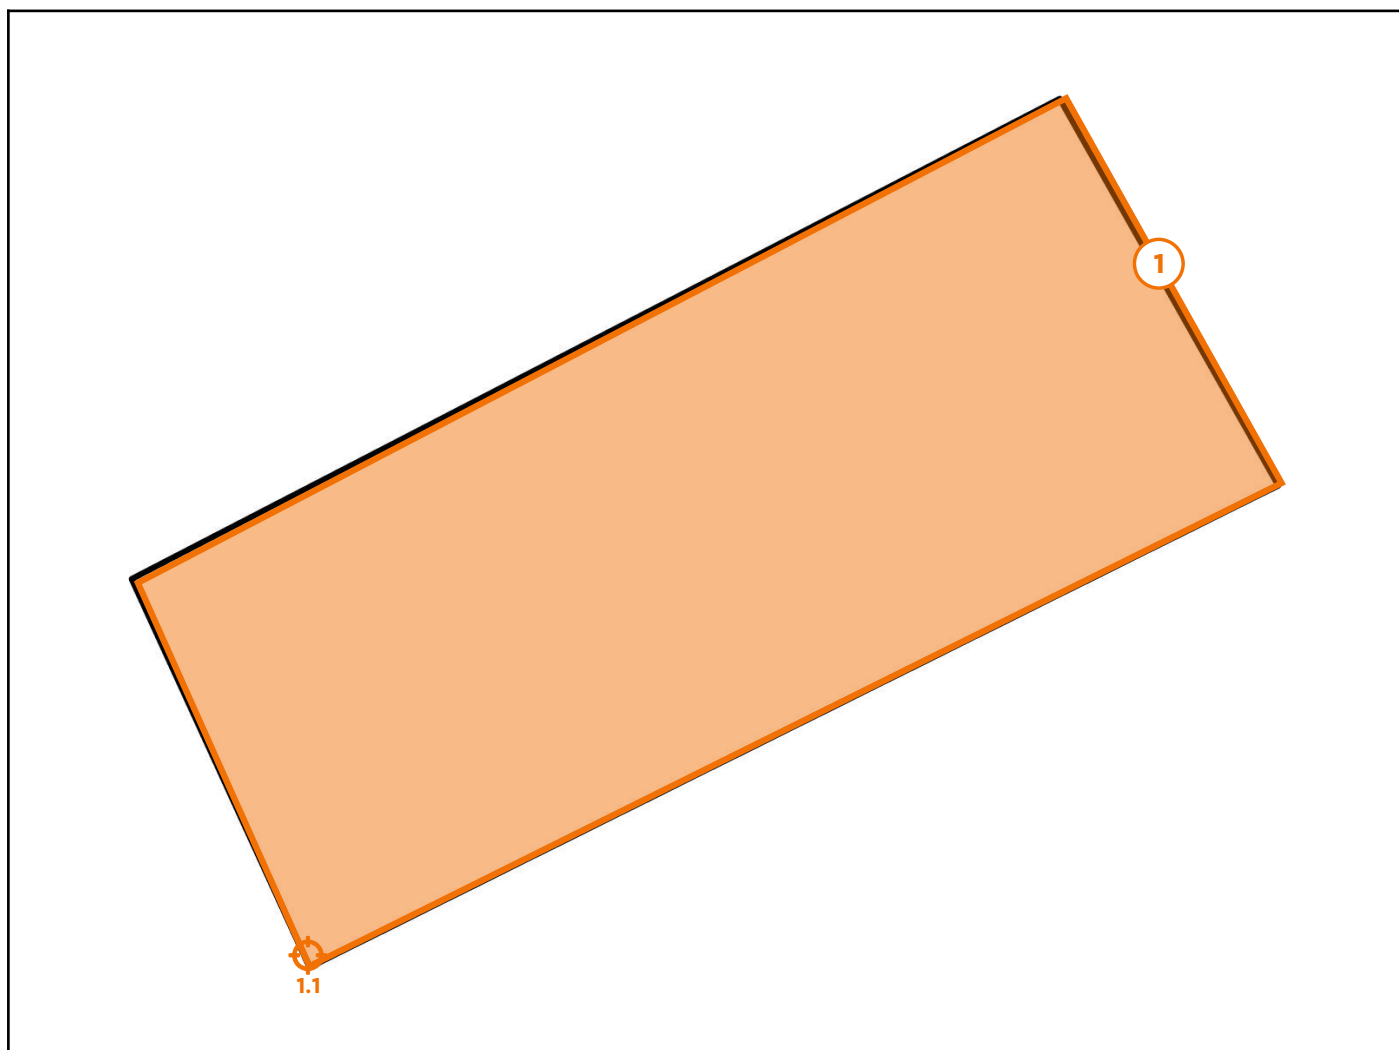
## Plan 2.1: Constructie plan garage

Beschrijving	Type	Actie
1. dakbedekking garage	Asbestmateriaal	<a href="#">Verwijderen</a>
1.1 Code: 3	Puntmonster	-

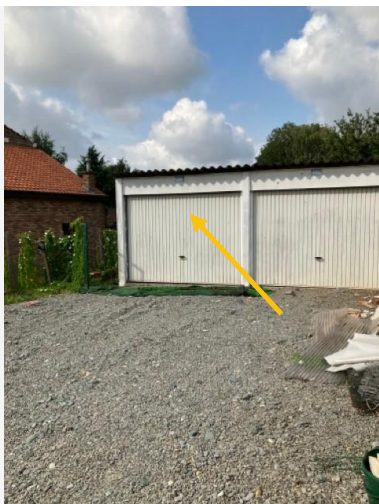
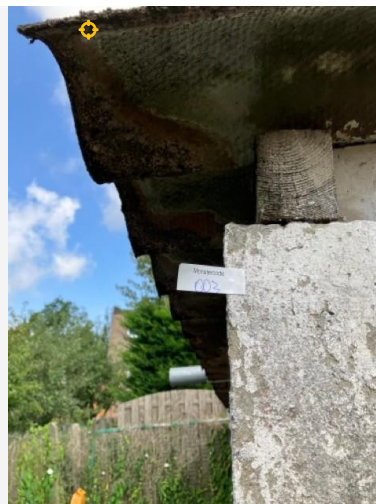
Het asbestmateriaal valt onder de mijlpaal van 2034.

Eindbeoordeling materiaalrisico	Verhoogd materiaalrisico en/of verhoogde kans op vezelvrijgave
---------------------------------	--

Gebondenheid	Categorie 1: hechtgebonden in oorsprong
Asbestsoort (vezeltype)	Crocidoliet aanwezig
Asbestconcentratie	Laag (< 50%)
Afschermingsgraad van het gehele materiaal	Geheel of deels (ook) vrij aan binnenluchtstromen
Toestand van het materiaal	Licht beschadigd, licht verweerd. Intact materiaal type Pical – asbestboard of categorie III 'gebondenheid'

#	Type	Referentie	Resultaat
1.1	Puntmonster	3	Crocidoliet, Chrysotiel

Beschrijving	dakbedekking garage
Omgeving	Grenst aan binnen- en buitenlucht
Primaire drager	Schuin dak
Asbestmateriaal	Dak- en gevelbekleding - Golfplaat
Bindmiddel van asbestmateriaal	Cement
Gebondenheid op basis van bindmiddel	Hecht
Hoeveelheid (oppervlakte - aantal)	• 25,00 m <sup>2</sup> - 1 stuk

<b>Totale oppervlakte</b>	25,00 m <sup>2</sup>
<b>Eenvoudig bereikbaar</b>	Ja
<b>Bevestigingswijze</b>	<ul style="list-style-type: none"><li>• Geschroefd</li></ul>
<b>Identificatiemethode</b>	Vaststelling met monstername
<b>Destructieve handeling voor identificatie</b>	Nee

Verwijderen

- Zorg voor een veilig beheer. Vermijd het beschadigen van het asbestmateriaal. Controleer de toestand jaarlijks op wijzigingen.

- Eenvoudige handelingen: mag via doe-het-zelf of door werknemer(s) met opleidingsattest eenvoudige handelingen  
mag via doe-het-zelf of door werknemer(s) met opleidingsattest eenvoudige handelingen, idem voor dakwerkers.

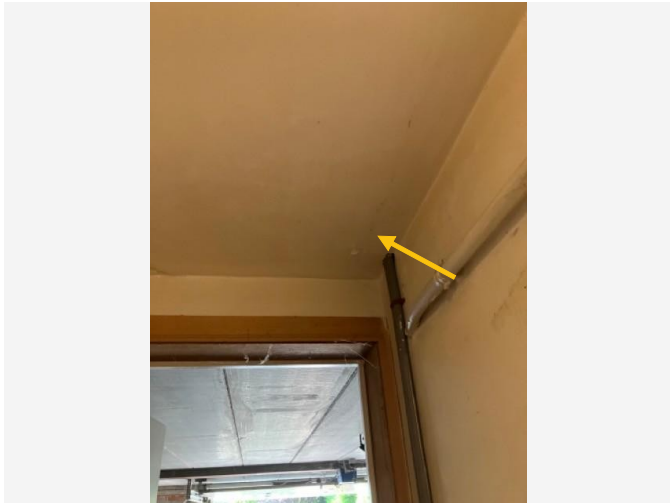
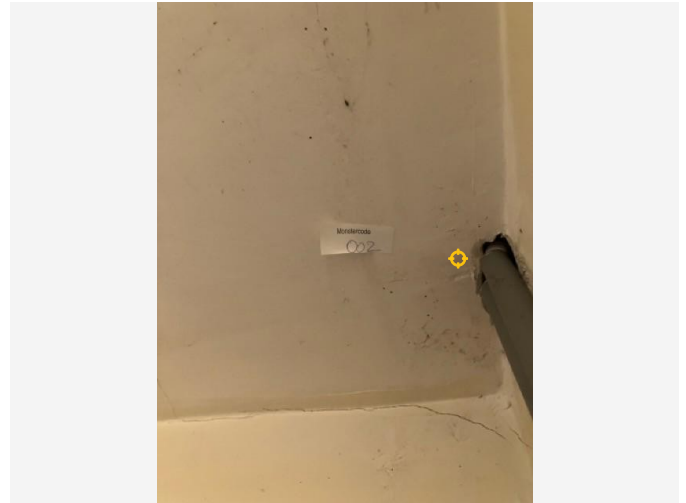
## Fiche 2: plafondpleister mengstaal

Geen asbest

#	Type	Referentie	Resultaat
2.1	Mengmonster	2	Geen asbest

Beschrijving	plafondpleister mengstaal
Omgeving	Binnen
Primaire drager	Plafond

<b>Bindmiddel van materiaal</b>	Gips - kalk
<b>Gebondenheid op basis van bindmiddel</b>	Niet-hechtgebonden
<b>Hoeveelheid (oppervlakte - dikte - aantal)</b>	<ul style="list-style-type: none"> <li>• 86,00 m<sup>2</sup> - 2,00 cm - 1 stuk</li> </ul>
<b>Totaal volume</b>	1,72 m <sup>3</sup>
<b>Identificatiemethode</b>	Vaststelling met monstername
<b>Destructieve handeling voor identificatie</b>	Nee
<b>Opmerking</b>	<p>Staalname punt 1 : 1ste verdiep, plafond slaapkamer straatzijde</p> <p>Staalname punt 2 : -1 kelder/garage, plafond trappenhal.</p> <p>Staalname punt 3 : gelijkvloers, plafond woonkamer.</p>

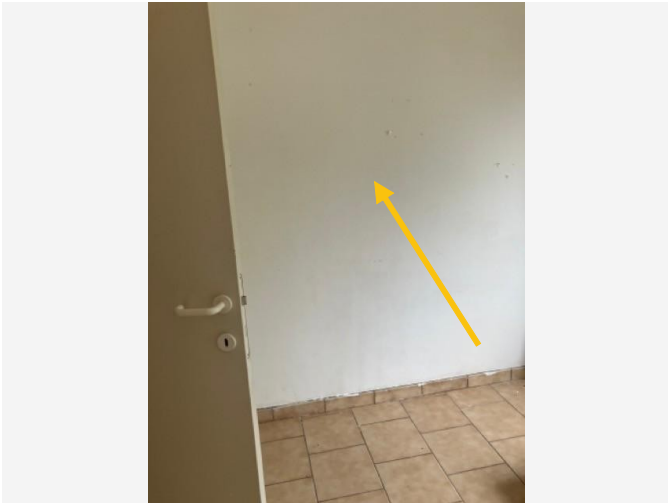
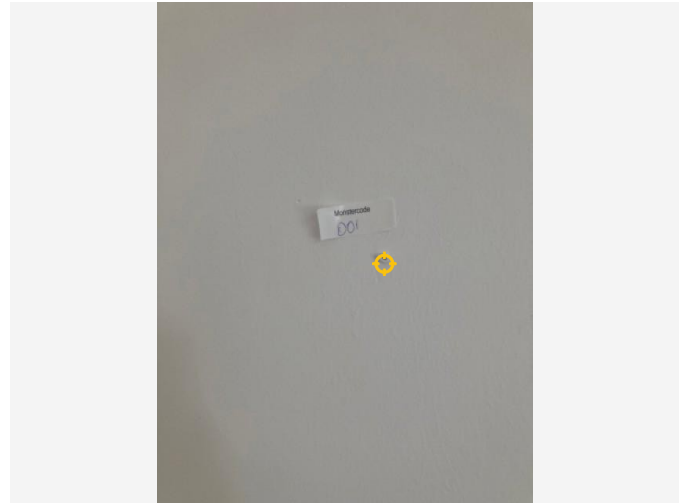
## Fiche 3: muurpleister mengstaal

Geen asbest

#	Type	Referentie	Resultaat
3.1	Mengmonster	1	Geen asbest

Beschrijving	muurpleister mengstaal
Omgeving	Binnen
Primaire drager	Binnenwand

<b>Bindmiddel van materiaal</b>	Gips - kalk
<b>Gebondenheid op basis van bindmiddel</b>	Niet-hechtgebonden
<b>Hoeveelheid (oppervlakte - dikte - aantal)</b>	<ul style="list-style-type: none"> <li>• 89,00 m<sup>2</sup> - 2,00 cm - 1 stuk</li> </ul>
<b>Totaal volume</b>	1,78 m <sup>3</sup>
<b>Identificatiemethode</b>	Vaststelling met monstername
<b>Destructieve handeling voor identificatie</b>	Nee
<b>Opmerking</b>	<p>Staalname punt 1 : 1ste verdieping, muur slaapkamer straatzijde.</p> <p>Staalname punt 2 : gelijkvloers, muur rechts achteraan, doorvoer radiator.</p> <p>Staalname punt 3 : -1 kelder/garage, muur trappenhal.</p>
