## CONTRÔLE D'ÉTANCHÉITÉ ET DE CONFORMITÉ D'UN RÉSERVOIR À MAZOUT

RÉF. 134/2024/80439/C01:1

DATE DU CONTRÔLE 23/10/2024

ADRESSE DU CONTRÔLE rue du Centre 191 - 4420 Saint-Nicolas

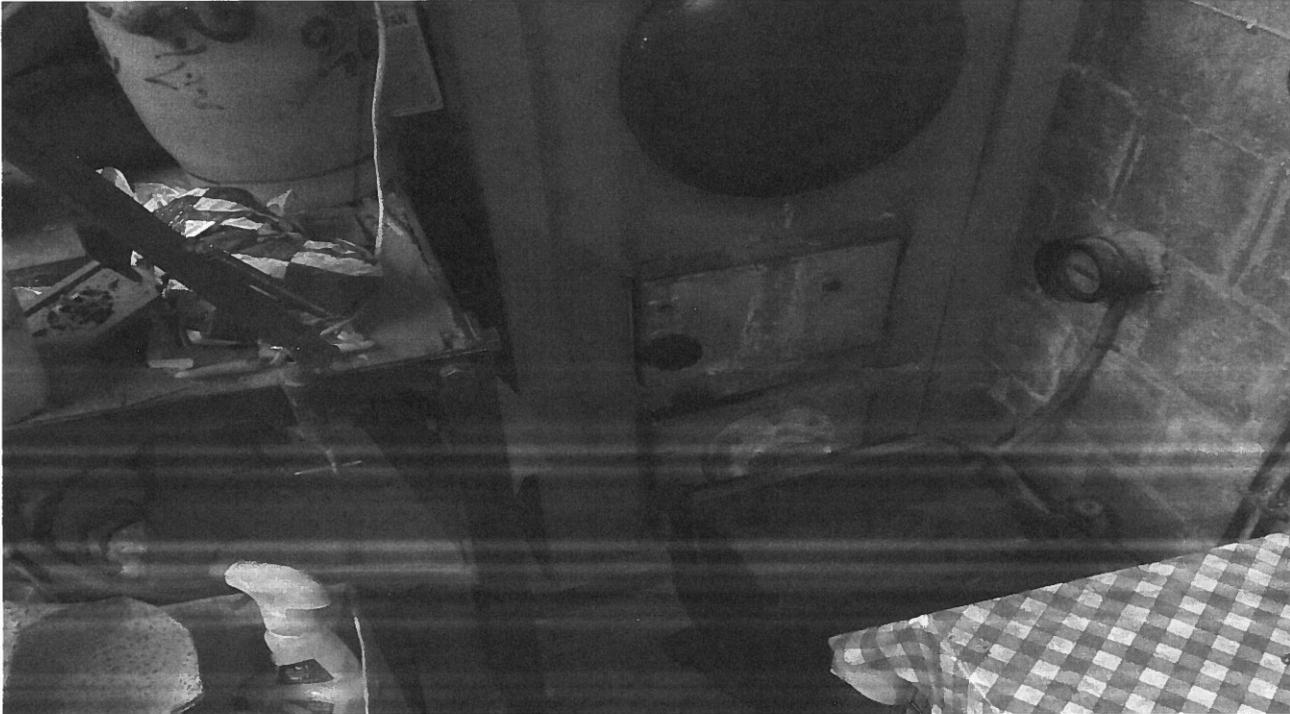
Système de chauffage	Chaudière	Fonctionnement du système de chauffage	Fonctionne
Type de raccordement au système de chauffage	Bi-tube	Contrôle des tuyauteries visibles du réservoir au système de chauffage	Conforme
Soutirage	Par le haut - Conforme	Conduite de remplissage	Pas Conforme
Conduite de ventilation	Conforme	Système anti-débordement	absent
Système de mesure de niveau	pas présent	Trou d'homme	Conforme
Pollution en dehors du réservoir	Non

L'autorisation d'exploitation n'est pas présente  
Placer un système anti-débordement : sifflet ou sonde  
Placer un bouchon sur le tuyau de remplissage  
Retirer le tuyau transparent connecté au retour et placer un bouchon apres la vanne.

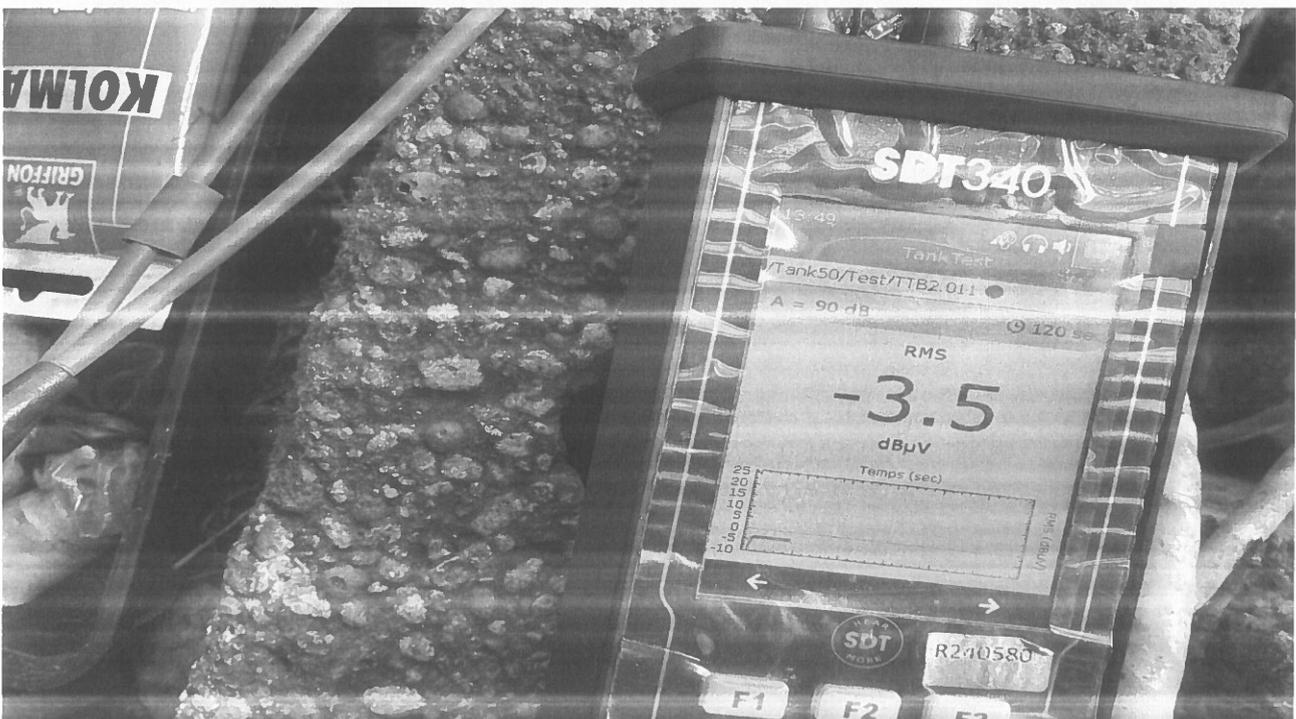
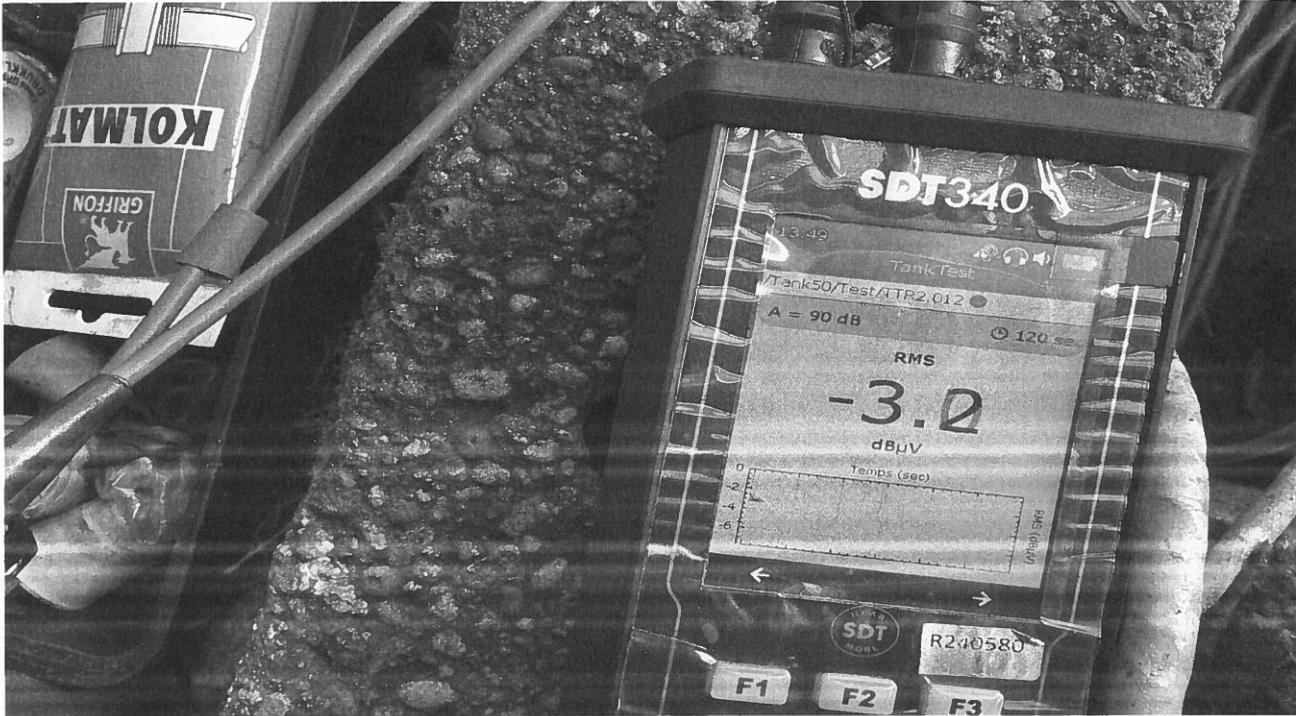
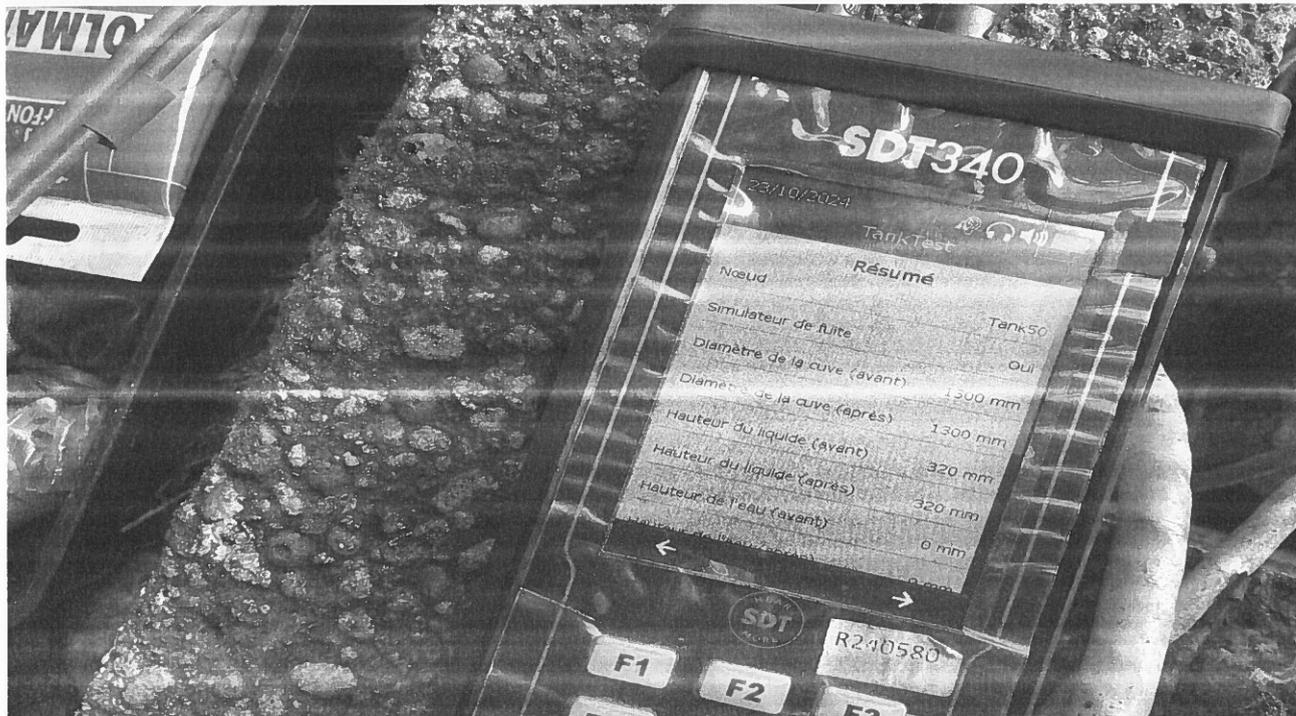
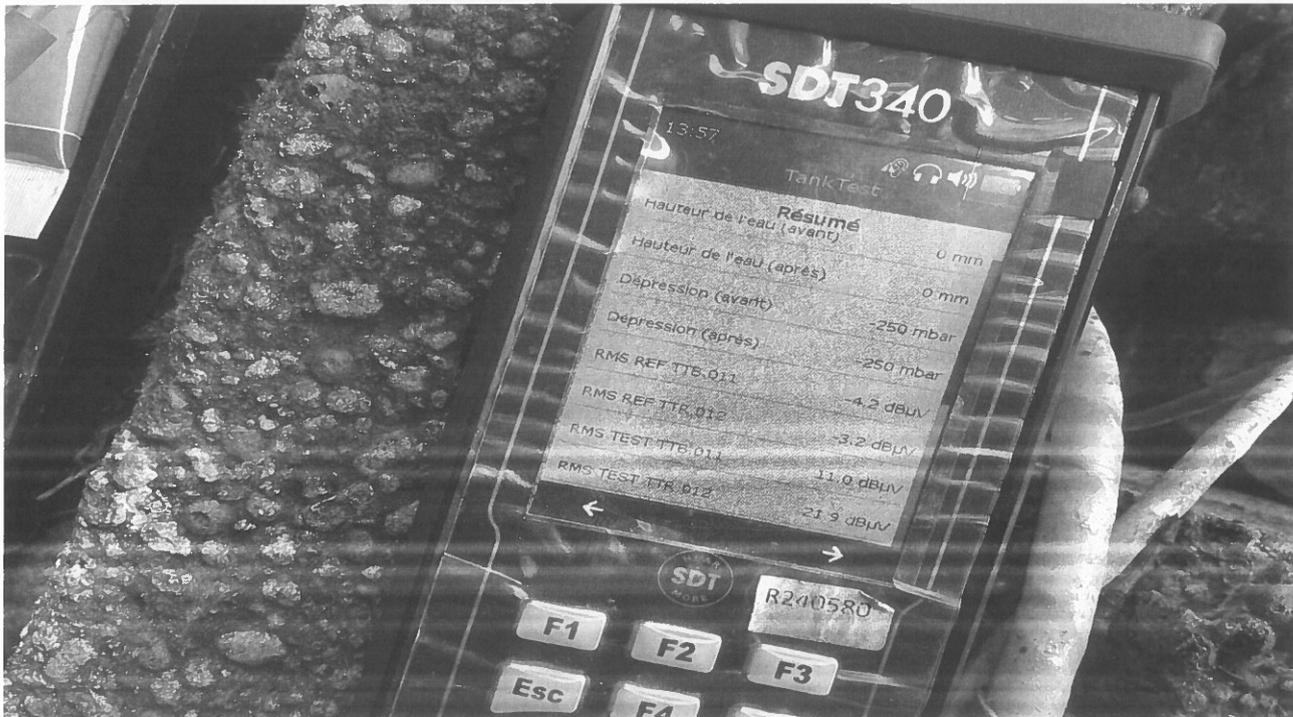
Listing test d'étanchéité du réservoir

Hauteur de produit avant le test (cm)	32	Hauteur d'eau avant le test (cm)	0
Test étanchéité chaîne de mesure	OK	Test de bon fonctionnement avant contrôle de la sonde N (gazeux)	OK
Test de bon fonctionnement avant contrôle de la sonde R (liquide)	Ok	Valeur de référence valeur phase gazeuse :	-4,2
Valeur de référence phase liquide :	-3,2	Dépression atteinte (mbar) :	-250
Résultat de l'épreuve d'étanchéité - Valeur phase gazeuse :	-3,5	Résultat de l'épreuve d'étanchéité - Valeur en phase liquide :	-3,2
Hauteur de produit après le test (cm)	32	Hauteur d'eau après le test (cm)	0
Résultat du test accoustique	Conforme	Durée du test (minutes):	60

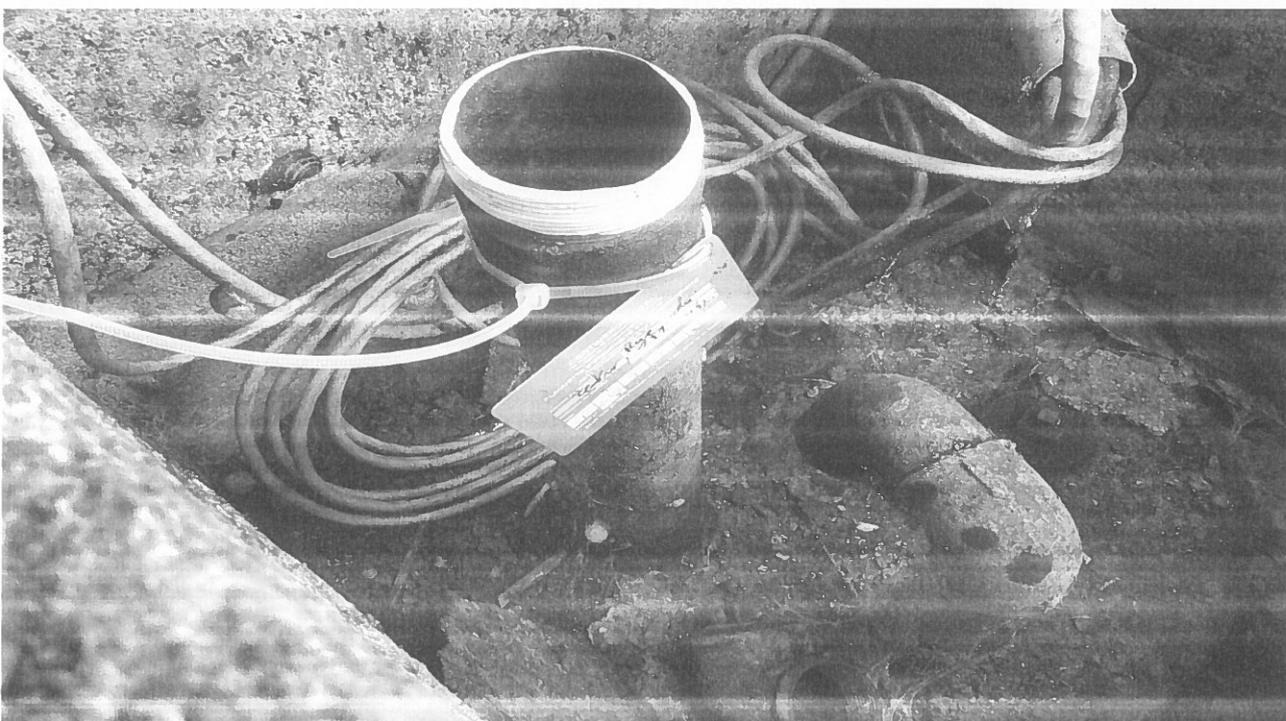
Plaquette apposée sur le réservoir

Conclusion : L'étanchéité est assurée mais pas la conformité. Il faut y remédier dans les 6 mois.  
Le réservoir ne peut être rempli que pendant ces 6 mois, non renouvelable, prenant cours le mois du contrôle.

Une plaquette orange a été fixée et scellée sur la conduite de remplissage du réservoir le jour même du contrôle.
