CONTRÔLE D'ÉTANCHÉITÉ ET DE CONFORMITÉ D'UN RÉSERVOIR À MAZOUT

DATE DU CONTRÔLE 14/01/2026
ADRESSE DU CONTRÔLE Rue des Hawys 20 - 6823 Florenville

RÉF. 134/2026/51385/C01:1
Steve Debout
AGRW. DEP-048/A/10 05/02/2029

Autorisation d'exploitation	Non	Date d'émission, échéance & numéro	/
Capacité autorisée et/ou réelle (litres)	3900L	Année d'installation	Inconnu
Origine du réservoir et n° de fabrication	Inconnu	Certificat d'étanchéité antérieur	Non
Dimensions du réservoir	250x125x125cm		
Type de réservoir	Parallélépipédique - Aérien - Simple paroi - Métallique

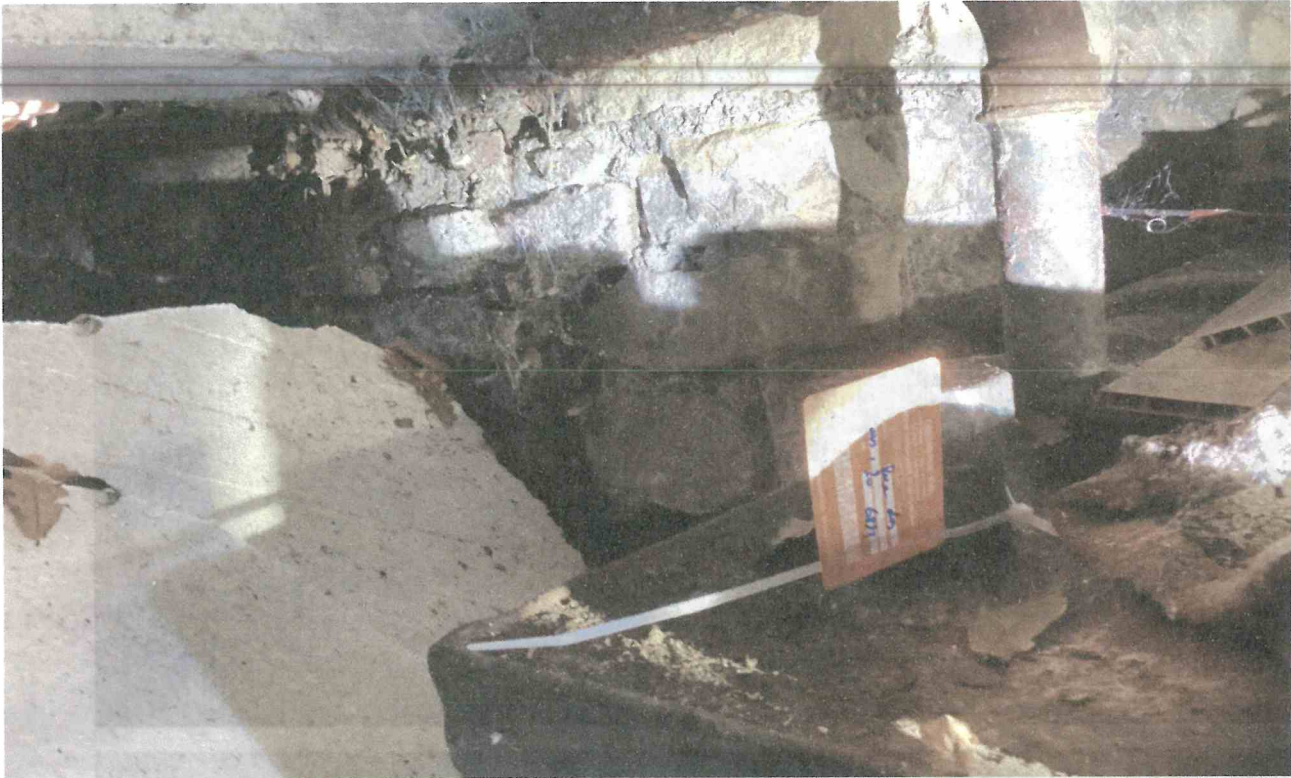
Plaquette apposée sur le réservoir

Une plaquette orange a été fixée et scellée sur la conduite de remplissage du réservoir le jour même du contrôle.
