# Asbestinventarisatetest

Ambiorixstraat 28, 3700 Tongeren

Attestnummer : 20240529-000465.000

**Niet-asbestveilig**

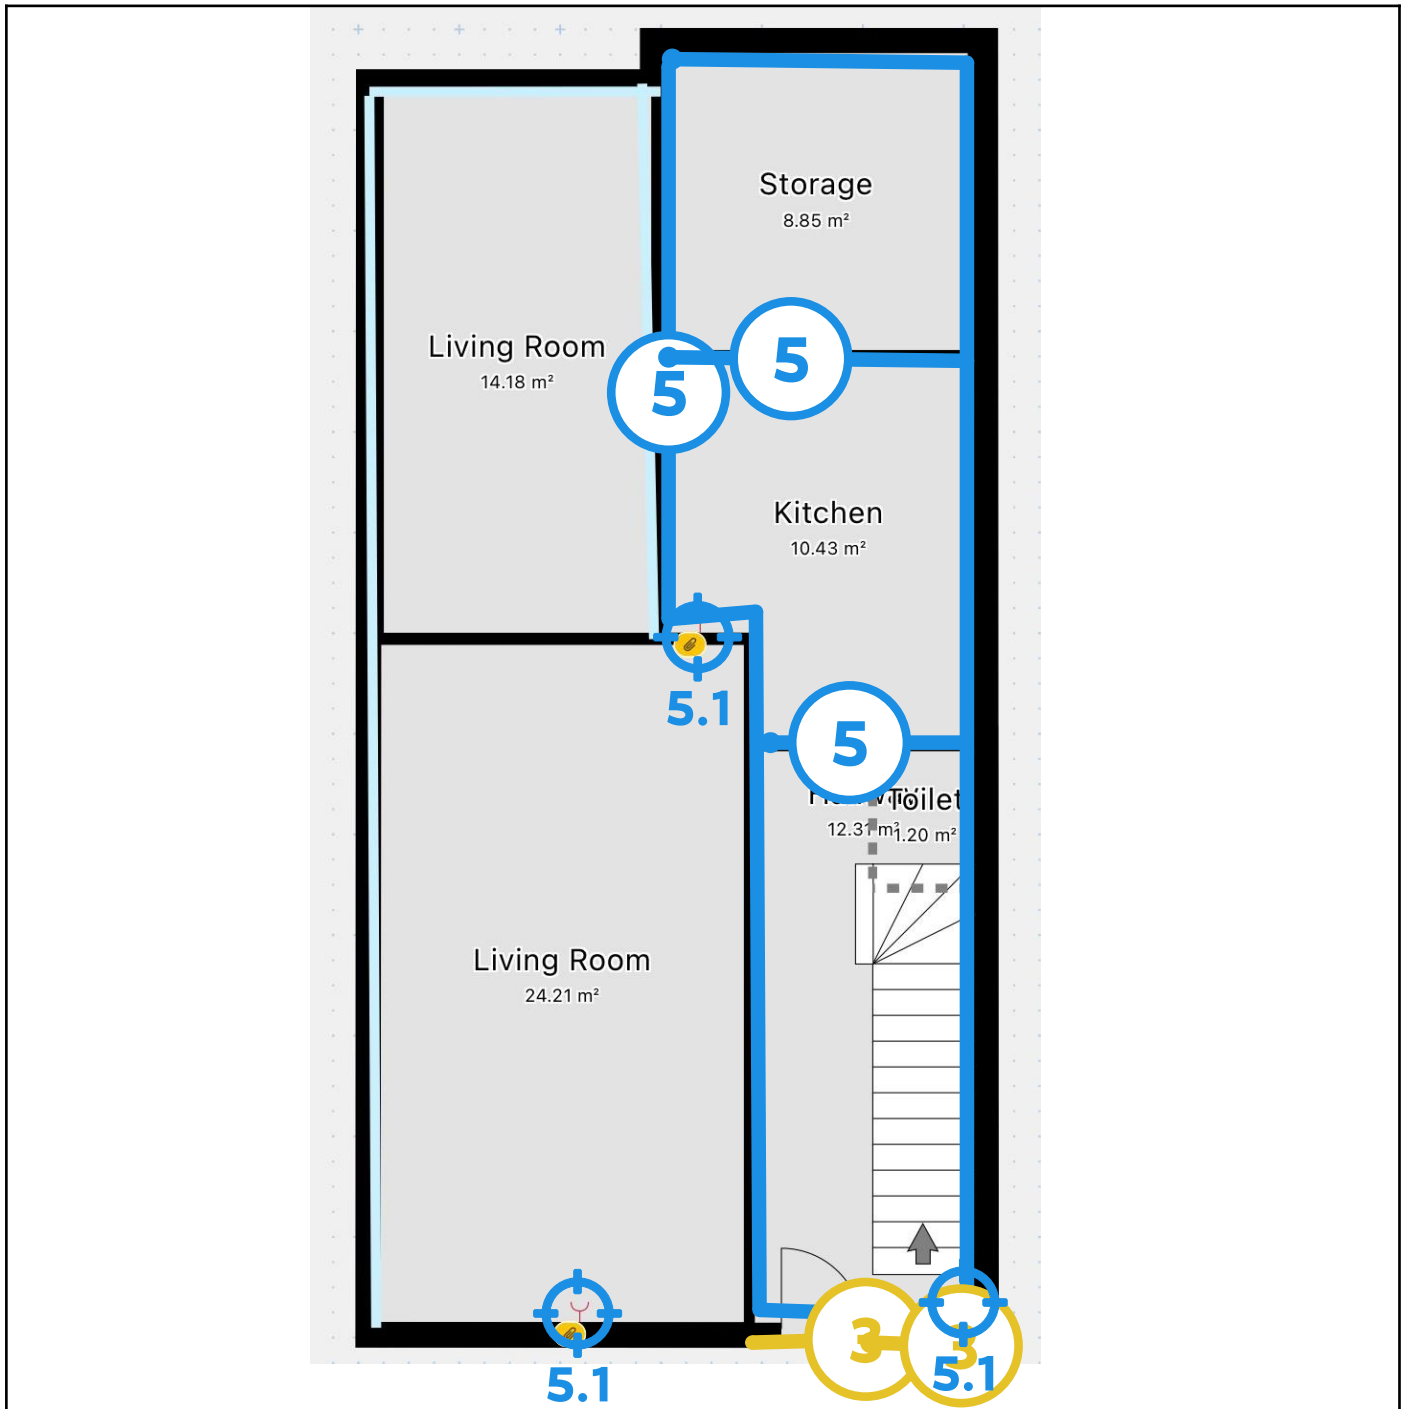
## Plan 1.2: Gelijkvloers

Beschrijving	Type	Actie
3. Glasal Panelen Gevelbekleding	Asbestmateriaal	Zorgvuldig beheren
5. Pleisterwerk Wand	Geen asbest	-

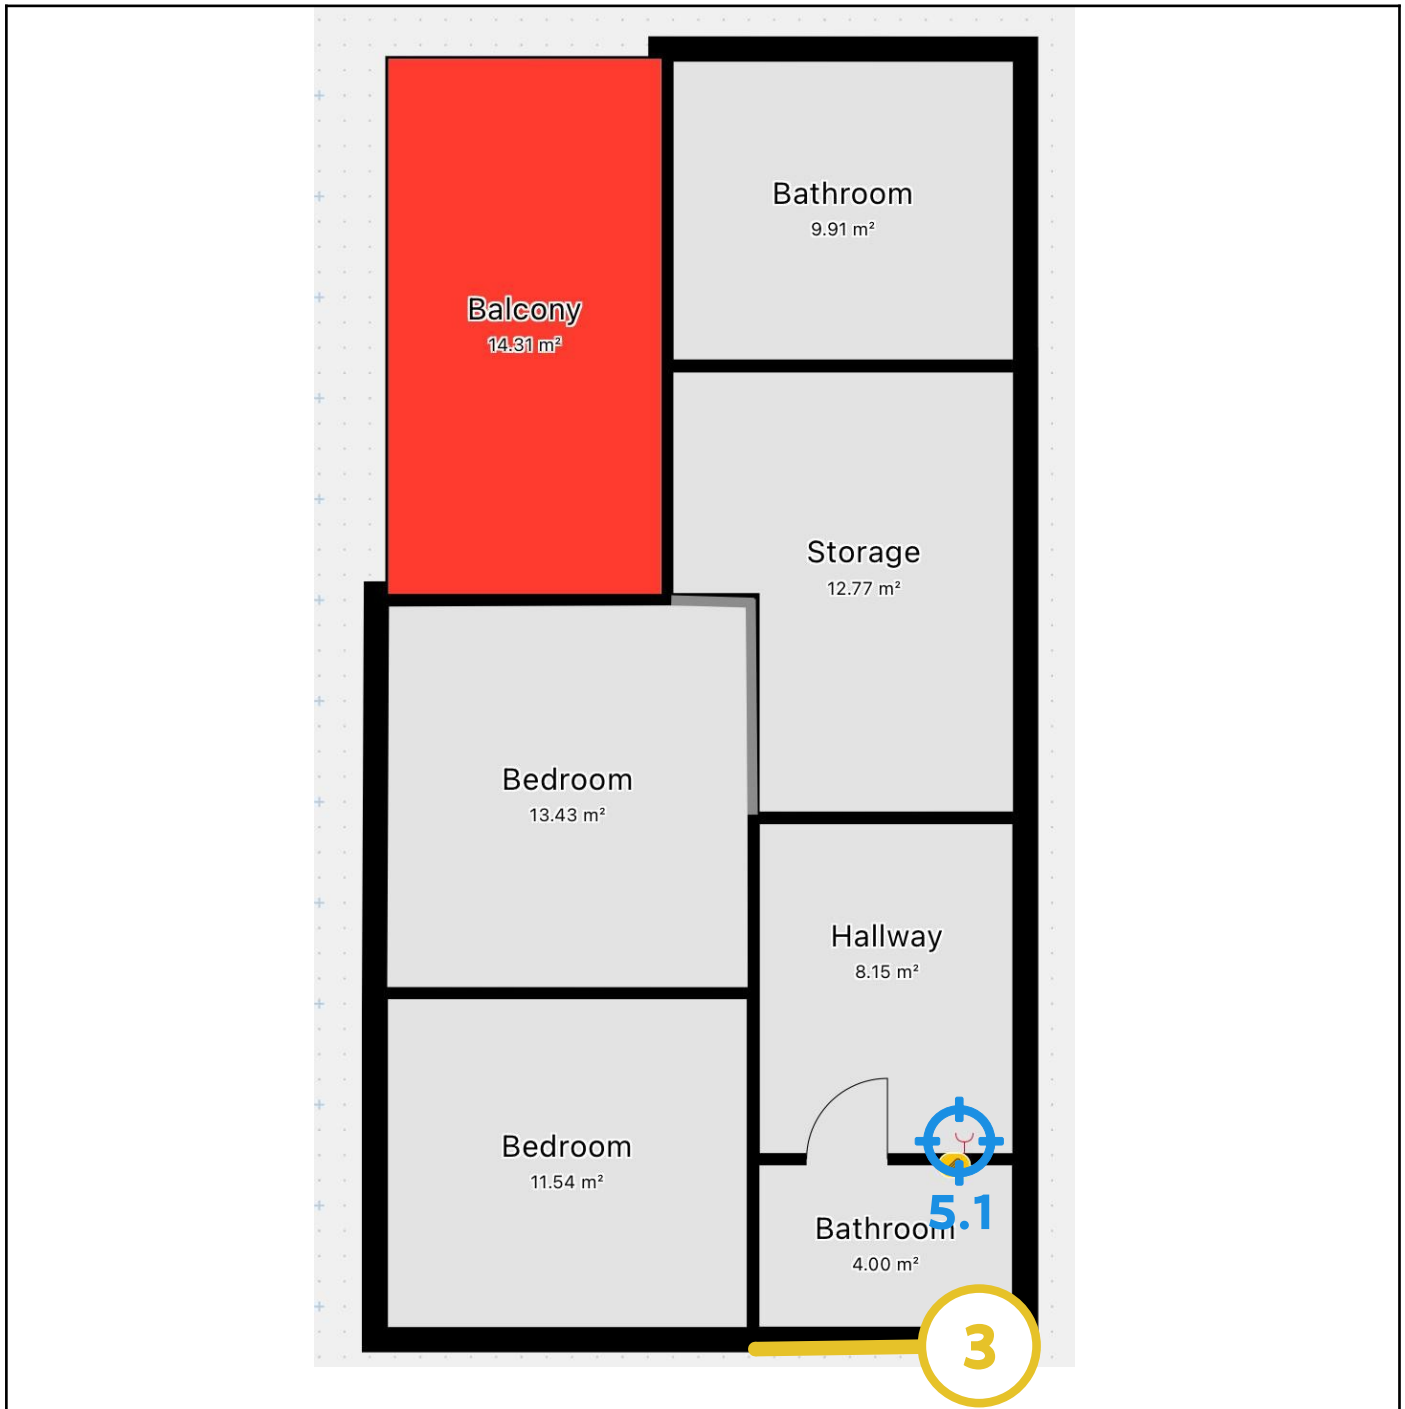
## Plan 1.3: 1ste verdieping +1

Beschrijving	Type	Actie
3. Glasal Panelen Gevelbekleding	Asbestmateriaal	Zorgvuldig beheren
5. Pleisterwerk Wand	Geen asbest	-

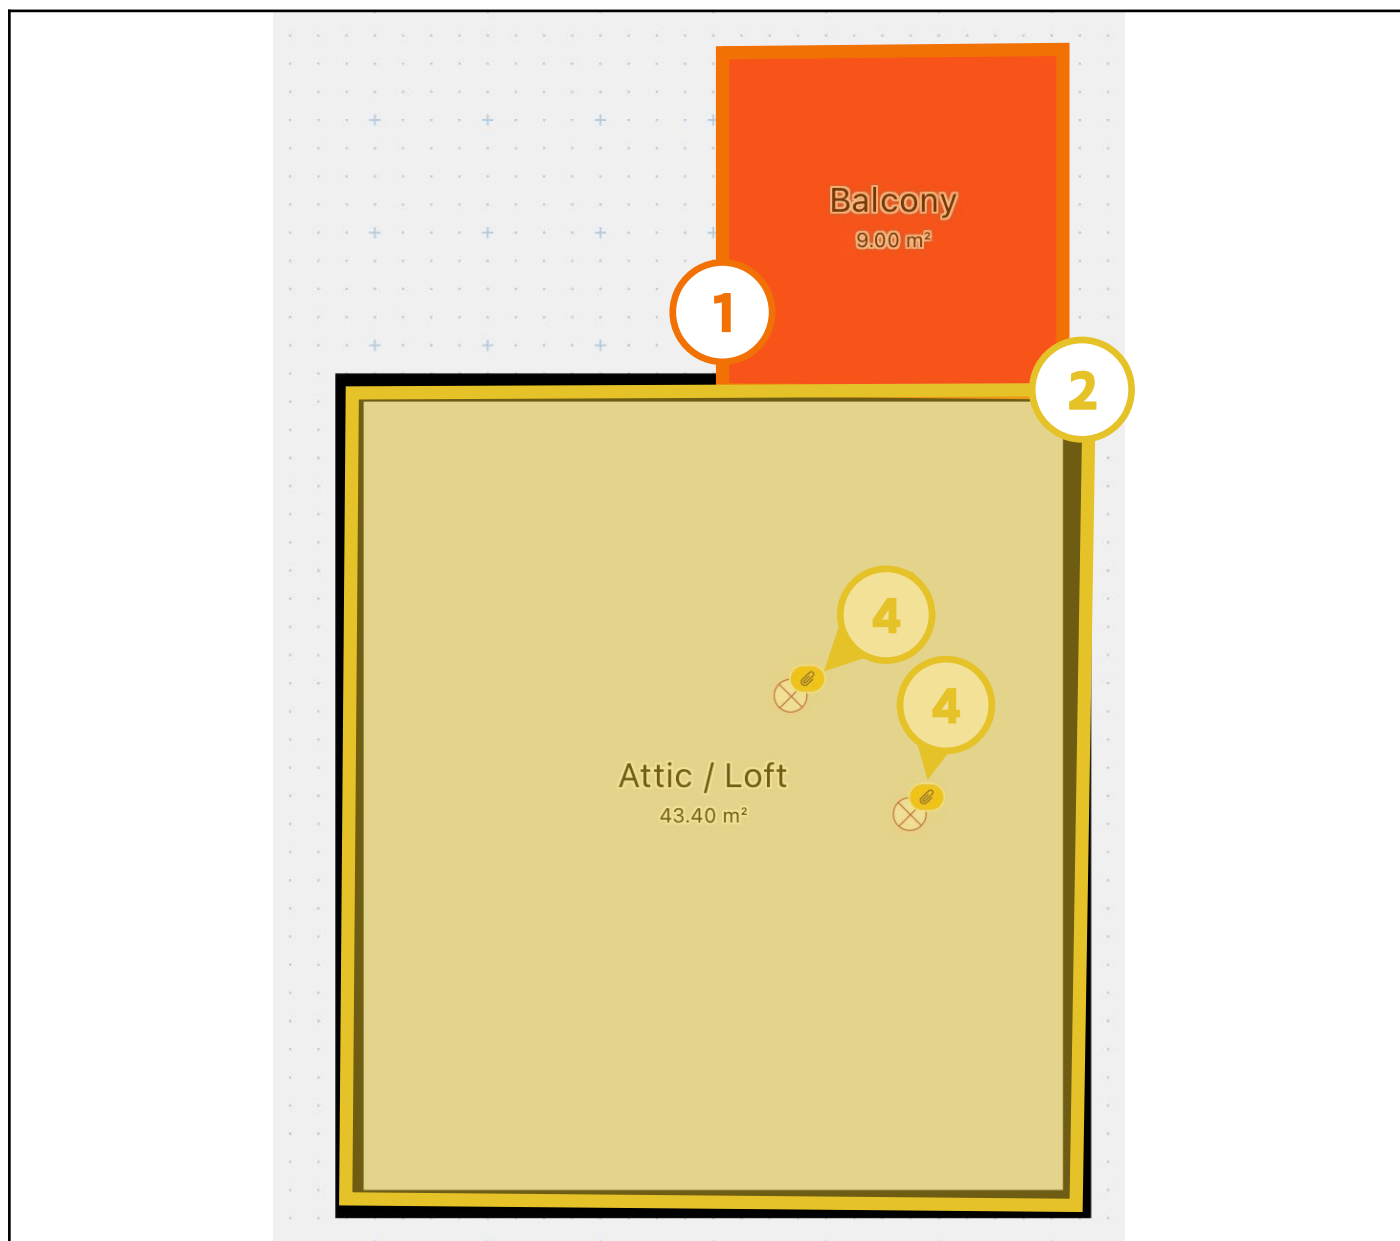
## Plan 1.4: zolder onderdak in Menuserite

Beschrijving	Type	Actie
1. Bitumen afwerking dakbekleding	Asbestmateriaal	Verwijderen
2. Onderdak Menuiserit	Asbestmateriaal	Zorgvuldig beheren
4. Bakkeliet Schakelaar of Lamphouder	Asbestmateriaal	Zorgvuldig beheren

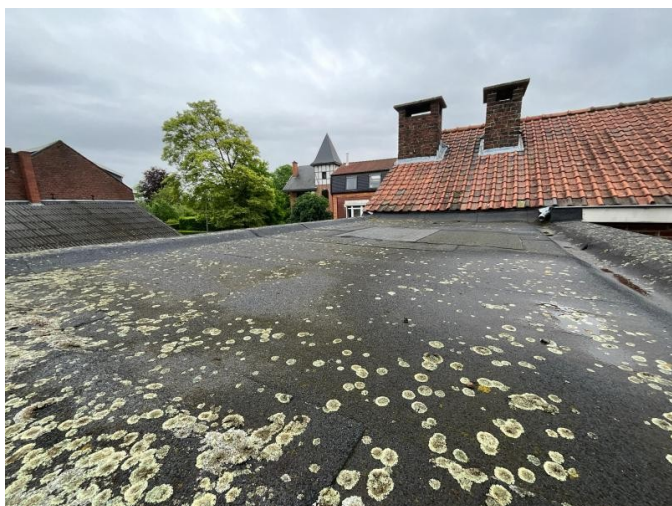
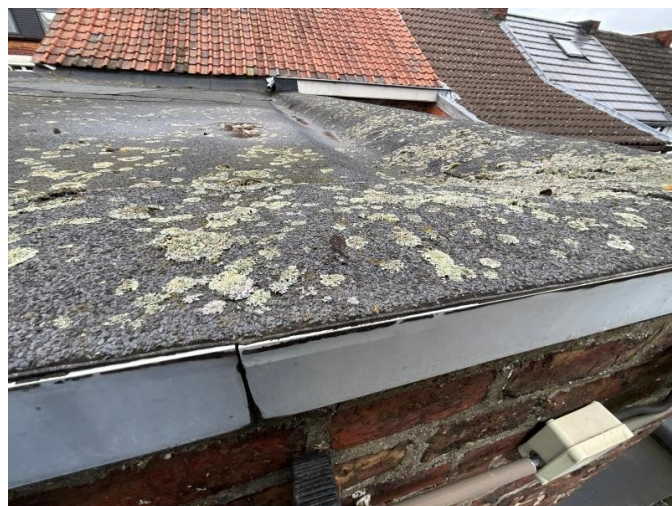
Eindbeoordeling materiaalrisico	Verhoogd materiaalrisico en/of verhoogde kans op vezelvrijgave
---------------------------------	--

Gebondenheid	Categorie 1: hechtgebonden in oorsprong
Asbestsoort (vezeltype)	Crocidoliet aanwezig
Asbestconcentratie	Laag (< 50%)
Afschermingsgraad van het gehele materiaal	Geheel of deels vrij aan de buitenlucht
Toestand van het materiaal	Matig beschadigd, matig verweerd

Beschrijving	Bitumen afwerking dakbekleding
Omgeving	Buiten
Primaire drager	Plat dak
Asbestmateriaal	Dak- en gevelbekleding - Roofing
Bindmiddel van asbestmateriaal	Bitumen (roofing, teer, asfalt)
Gebondenheid op basis van bindmiddel	Hecht
Hoeveelheid (oppervlakte - aantal)	• 9,00 m <sup>2</sup> - 1 stuk
Totale oppervlakte	9,00 m <sup>2</sup>

Verwijderen

- Verwijder dit asbestmateriaal zo snel mogelijk. Volg de toestand goed op.

- Eenvoudige handelingen: enkel door erkend asbestverwijderaar  
Deze hechtgebonden toepassing kan door een erkend asbestverwijderaar verwijderd worden.

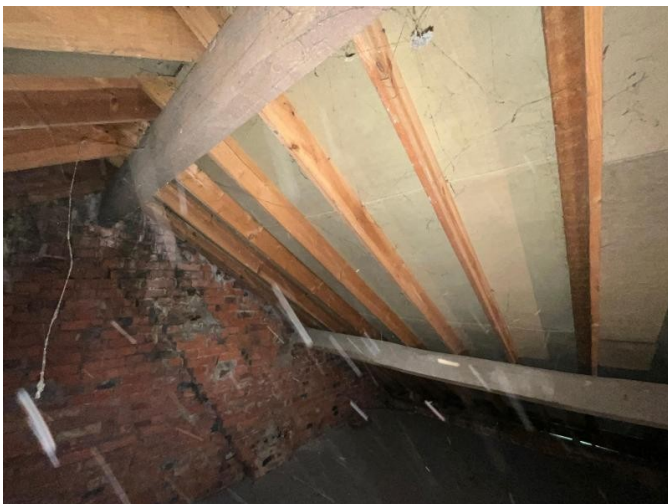
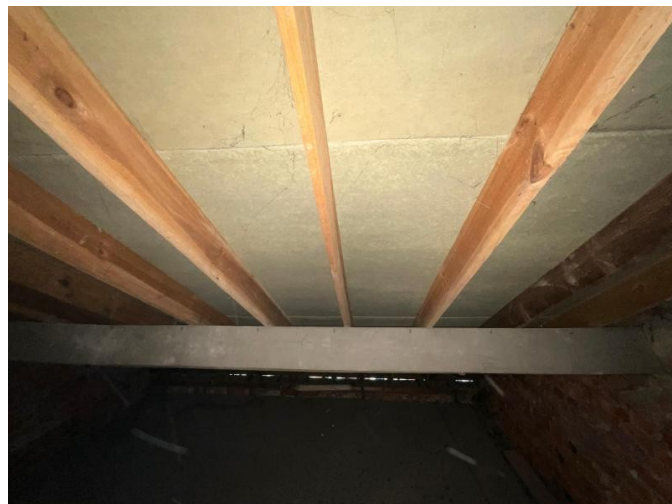
Eindbeoordeling materiaalrisico	Laag materiaalrisico en/of verlaagde kans op vezelvrijgave
---------------------------------	--

Gebondenheid	Categorie 1: hechtgebonden in oorsprong
Asbestsoort (vezeltype)	Crocidoliet aanwezig
Asbestconcentratie	Laag (< 50%)
Afschermingsgraad van het gehele materiaal	Geheel of deels (ook) vrij aan de binnenlucht
Toestand van het materiaal	Onbeschadigd, niet verweerd

Beschrijving	Onderdak Menuiserit
Omgeving	Binnen
Primaire drager	Schuin dak
Asbestmateriaal	Plaat, paneel, tablet - Type Menuiserite
Bindmiddel van asbestmateriaal	Cement
Gebondenheid op basis van bindmiddel	Hecht
Hoeveelheid (oppervlakte - dikte - aantal)	• 45,00 m <sup>2</sup> - 0,30 cm - 1 stuk
Totaal volume	0,135 m <sup>3</sup>
Eenvoudig bereikbaar	Ja
Bevestigingswijze	• Genageld, geniet

Zorgvuldig beheren

- Zorg voor een veilig beheer en verwijder dit asbestmateriaal wanneer het bij werken eenvoudig bereikbaar wordt. Controleer de toestand jaarlijks op wijzigingen.

- Eenvoudige handelingen: mag via doe-het-zelf of door werknemer(s) met opleidingsattest eenvoudige handelingen  
Gezien de aard van het materiaal, hechtgebonden en in buitenlucht (als de pannen gelicht worden) en de hoeveelheid > 25m<sup>2</sup> is het aangewezen dit te laten verwijderen door een firma met werknemers met opleidingsattest eenvoudige handelingen

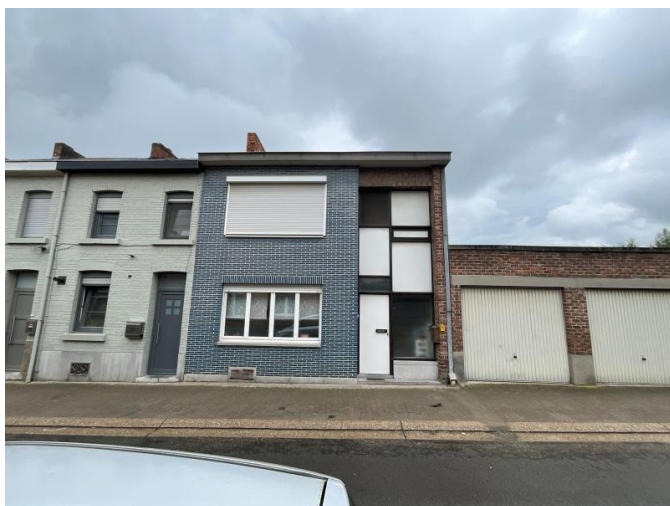
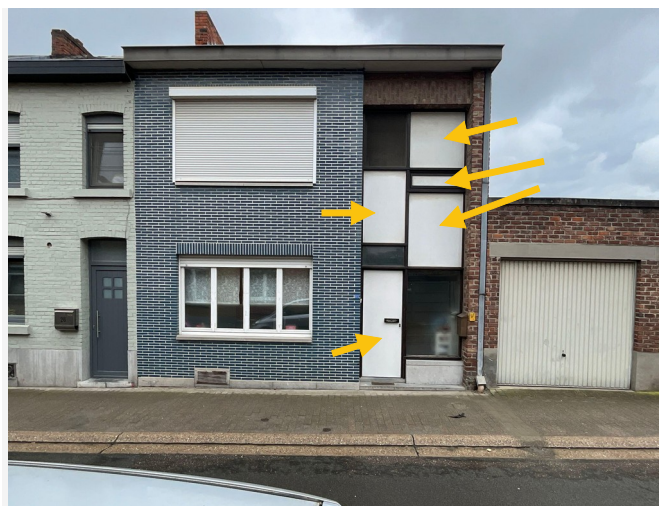
Eindbeoordeling materiaalrisico	Laag materiaalrisico en/of verlaagde kans op vezelvrijgave
---------------------------------	--

Gebondenheid	Categorie 1: hechtgebonden in oorsprong
Asbestsoort (vezeltype)	Crocidoliet aanwezig
Asbestconcentratie	Laag (< 50%)
Afschermingsgraad van het gehele materiaal	Geheel of deels vrij aan de buitenlucht
Toestand van het materiaal	Onbeschadigd, niet verweerd

Beschrijving	Glasal Panelen Gevelbekleding
Omgeving	Buiten
Primaire drager	Wand buitenschil
Asbestmateriaal	Plaat, paneel, tablet - Geëmailleerd, type Glasal
Bindmiddel van asbestmateriaal	Cement
Gebondenheid op basis van bindmiddel	Hecht
Hoeveelheid (oppervlakte - dikte - aantal)	• 8,00 m <sup>2</sup> - 0,50 cm - 1 stuk
Totaal volume	0,04 m <sup>3</sup>
Eenvoudig bereikbaar	Ja
Bevestigingswijze	• Geklemd

Zorgvuldig beheren

- Zorg voor een veilig beheer en verwijder dit asbestmateriaal wanneer het bij werken eenvoudig bereikbaar wordt. Controleer de toestand jaarlijks op wijzigingen.

- Eenvoudige handelingen: mag via doe-het-zelf of door werknemer(s) met opleidingsattest eenvoudige handelingen  
Het materiaal is hechtgebonden in de buitenlucht.

Bij renovatie kan dit materiaal als doe-het-zelf worden verwijderd of door werknemer met opleidings attest. De werkzaamheden met de nodige voorzorgen uitvoeren, nooit materiaal breken en steeds met inachtnaam van persoonlijke bescherming.

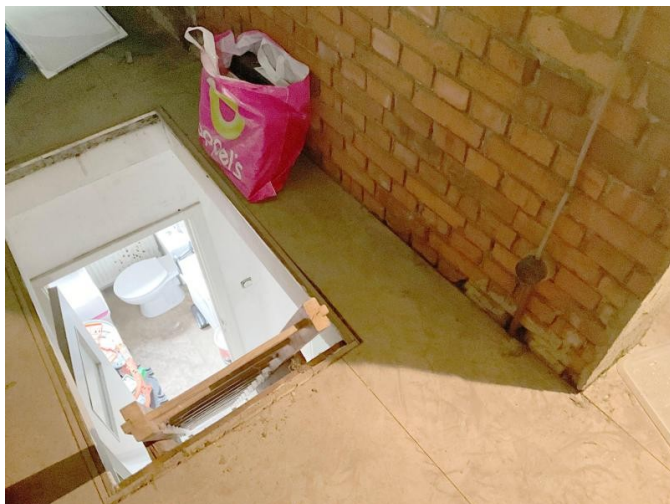
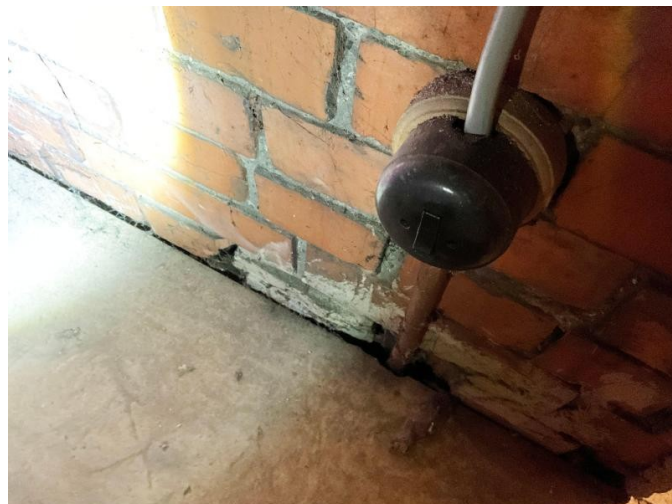
Eindbeoordeling materiaalrisico	Laag materiaalrisico en/of verlaagde kans op vezelvrijgave
---------------------------------	--

Gebondenheid	Categorie 1: hechtgebonden in oorsprong
Asbestsoort (vezeltype)	Crocidoliet aanwezig
Asbestconcentratie	Laag (< 50%)
Afschermingsgraad van het gehele materiaal	Geheel of deels (ook) vrij aan de binnenlucht
Toestand van het materiaal	Onbeschadigd, niet verweerd

Beschrijving	Bakkeliet Schakelaar of Lamphouder
Omgeving	Binnen
Primaire drager	Communicatie en elektrische infrastructuur en uitrusting
Asbestmateriaal	Plaat, paneel, tablet - Type Bakeliet
Bindmiddel van asbestmateriaal	Kunststof of -hars
Gebondenheid op basis van bindmiddel	Hecht
Hoeveelheid (oppervlakte - dikte - aantal)	• 0,02 m <sup>2</sup> - 1,00 cm - 1 stuk
Totaal volume	< 0,001 m <sup>3</sup>
Eenvoudig bereikbaar	Ja
Bevestigingswijze	• Geschroefd
Identificatiemethode	Vaststelling zonder monsternamen

Zorgvuldig beheren

- Verwijder dit asbestmateriaal zo snel mogelijk. Volg de toestand goed op.

- Eenvoudige handelingen: mag via doe-het-zelf of door werknemer(s) met opleidingsattest eenvoudige handelingen  
Dit hechtgebonden materiaal dat geschroefd bevestigd is, mag als doe-het-zelver verwijderd worden en in een aangepaste verpakking worden ingeleverd in het lokale containerpark.

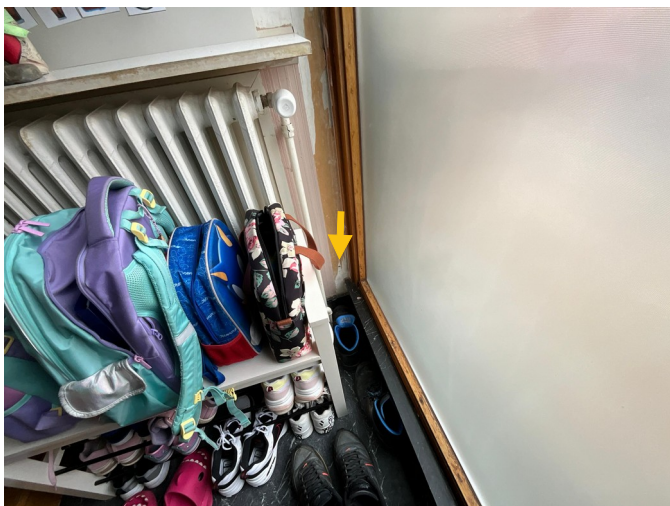
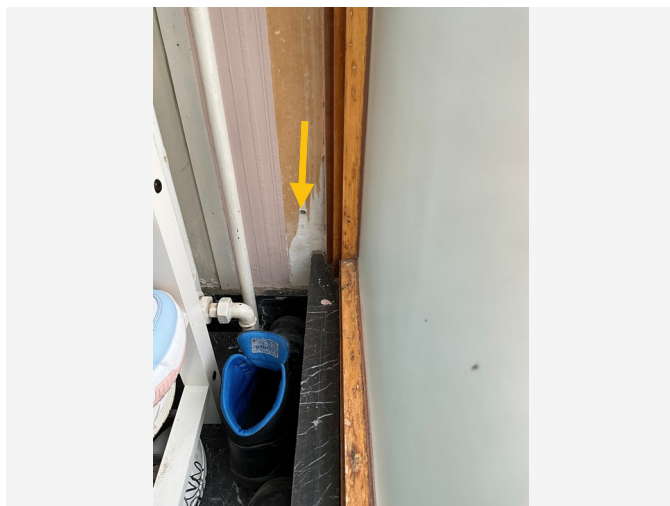
Geen asbest

#	Type	Referentie	Resultaat
5.1	Mengmonster	#1	Geen asbest

Beschrijving	Pleisterwerk Wand
Omgeving	Binnen
Primaire drager	Binnenwand

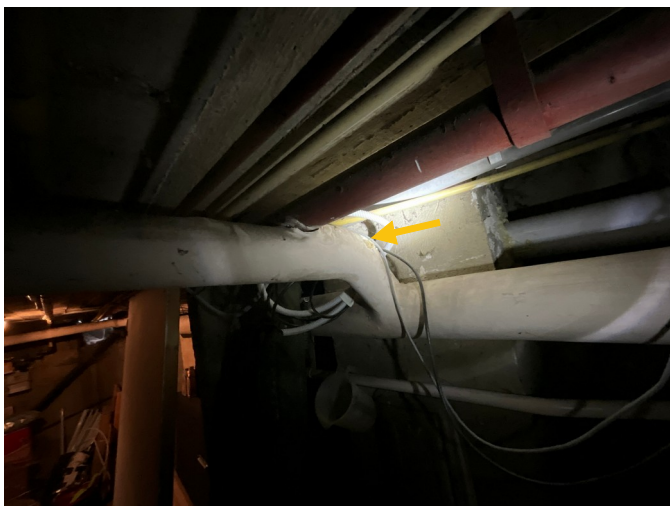
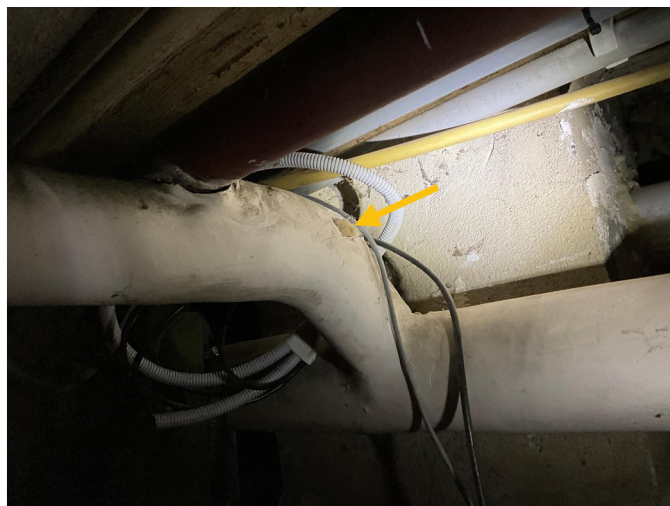
Geen asbest

#	Type	Referentie	Resultaat
6.1	Mengmonster	#4	Geen asbest

Beschrijving	Isolatie verwarmingsbuis Bocht
Omgeving	Binnen
Primaire drager	HVAC infrastructuur en uitrusting
Bindmiddel van materiaal	Gips - kalk

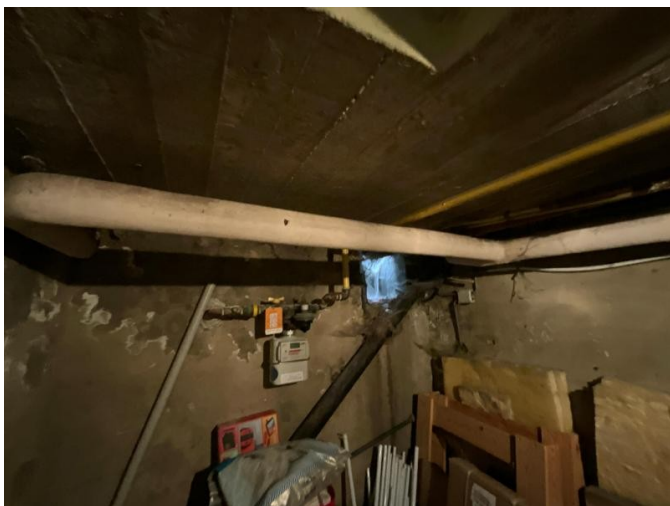
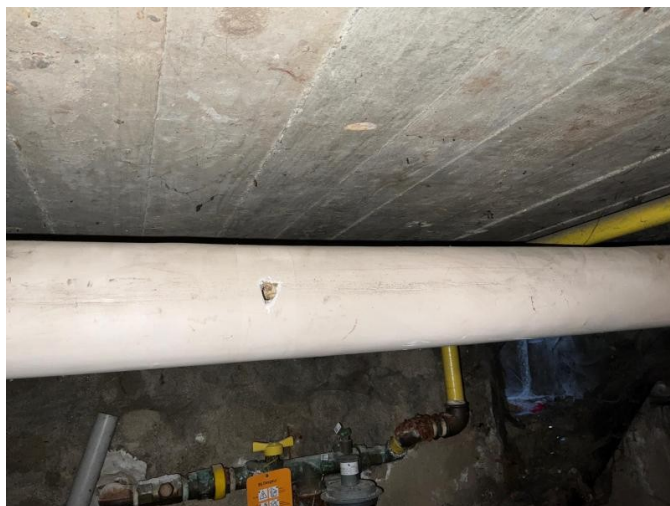
Geen asbest

#	Type	Referentie	Resultaat
7.1	Mengmonster	#3	Geen asbest

Beschrijving	Isolatie verwarmingsbuis recht
Omgeving	Binnen
Primaire drager	HVAC infrastructuur en uitrusting
Bindmiddel van materiaal	Gips - kalk
