# Asbestinventarisatetest

Offelkenstraat 35, 3700 Tongeren

Attestnummer : 20240701-000472.000

Uitgegeven op : 01.07.2024

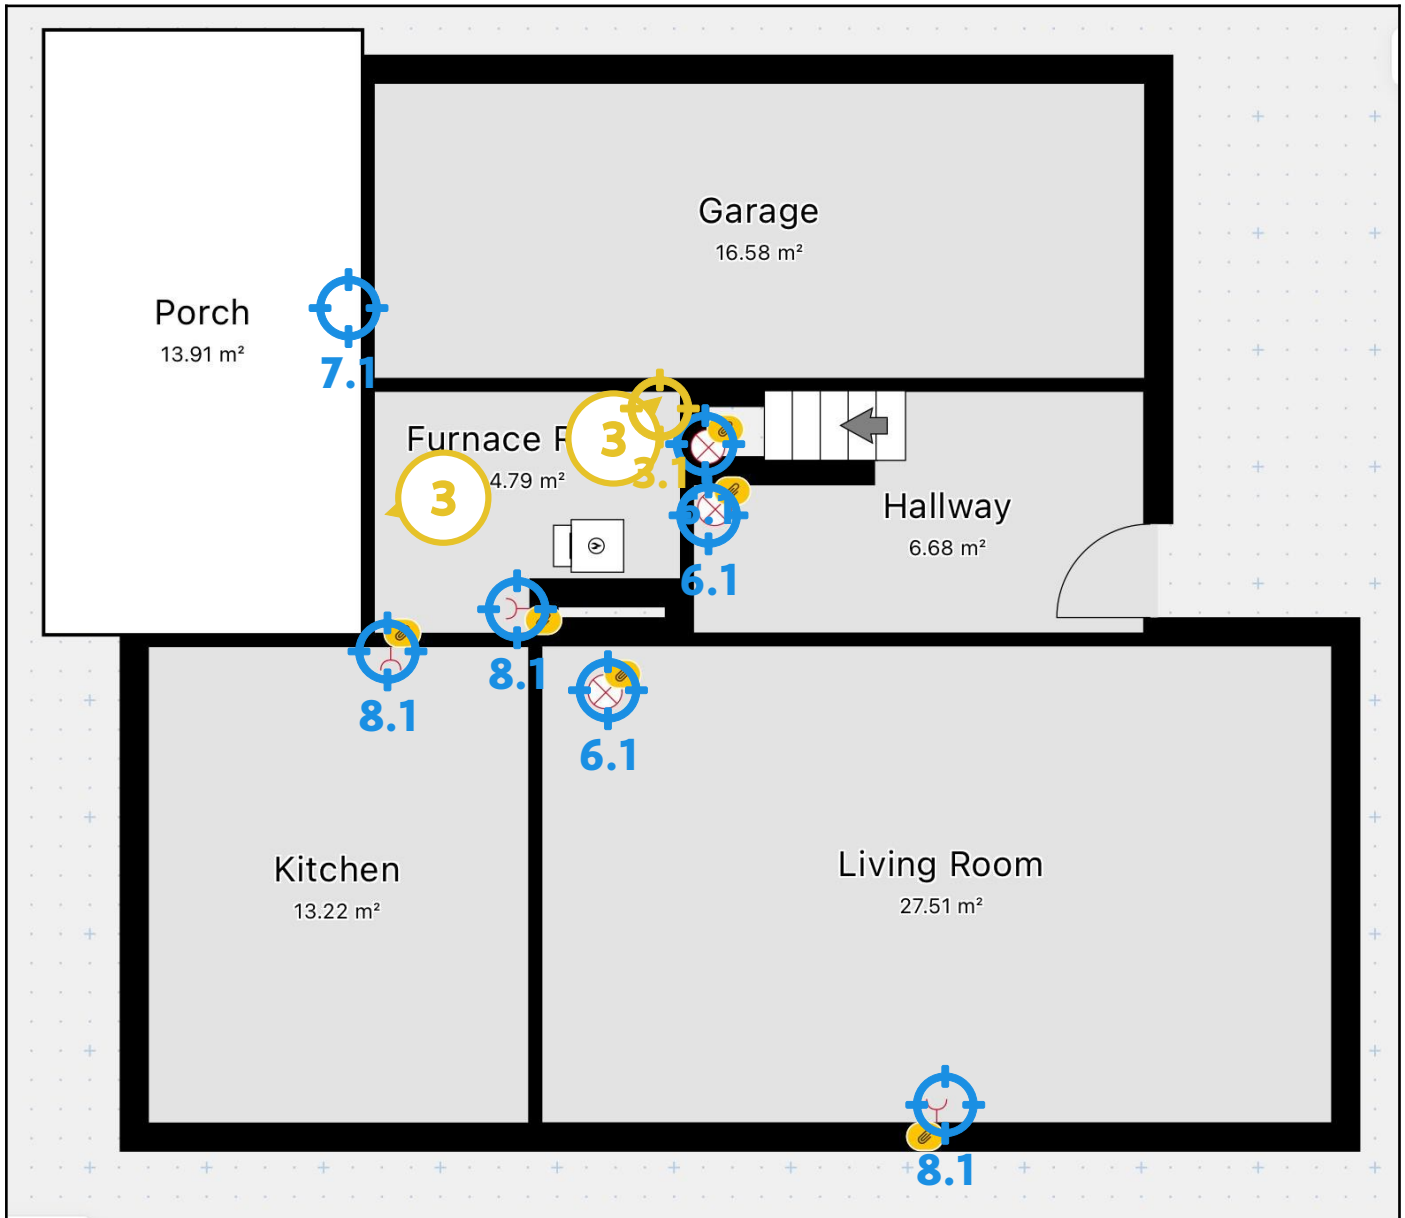
# Plan 1.1: Gelijkvloers

Beschrijving	Type	Actie
3. Geschilderde Grijze buis	Asbestmateriaal	Zorgvuldig beheren
3.1 Code: #4	Puntmonster	-
6. Pleisterwerk Plafond	Geen asbest	-
6.1 Code: #2	Mengmonster	-
7. Kit Raam	Geen asbest	-

7.1 Code: #5	Puntmonster	-
8. Pleisterwerk Wand	Geen asbest	-
8.1 Code: #1	Mengmonster	-

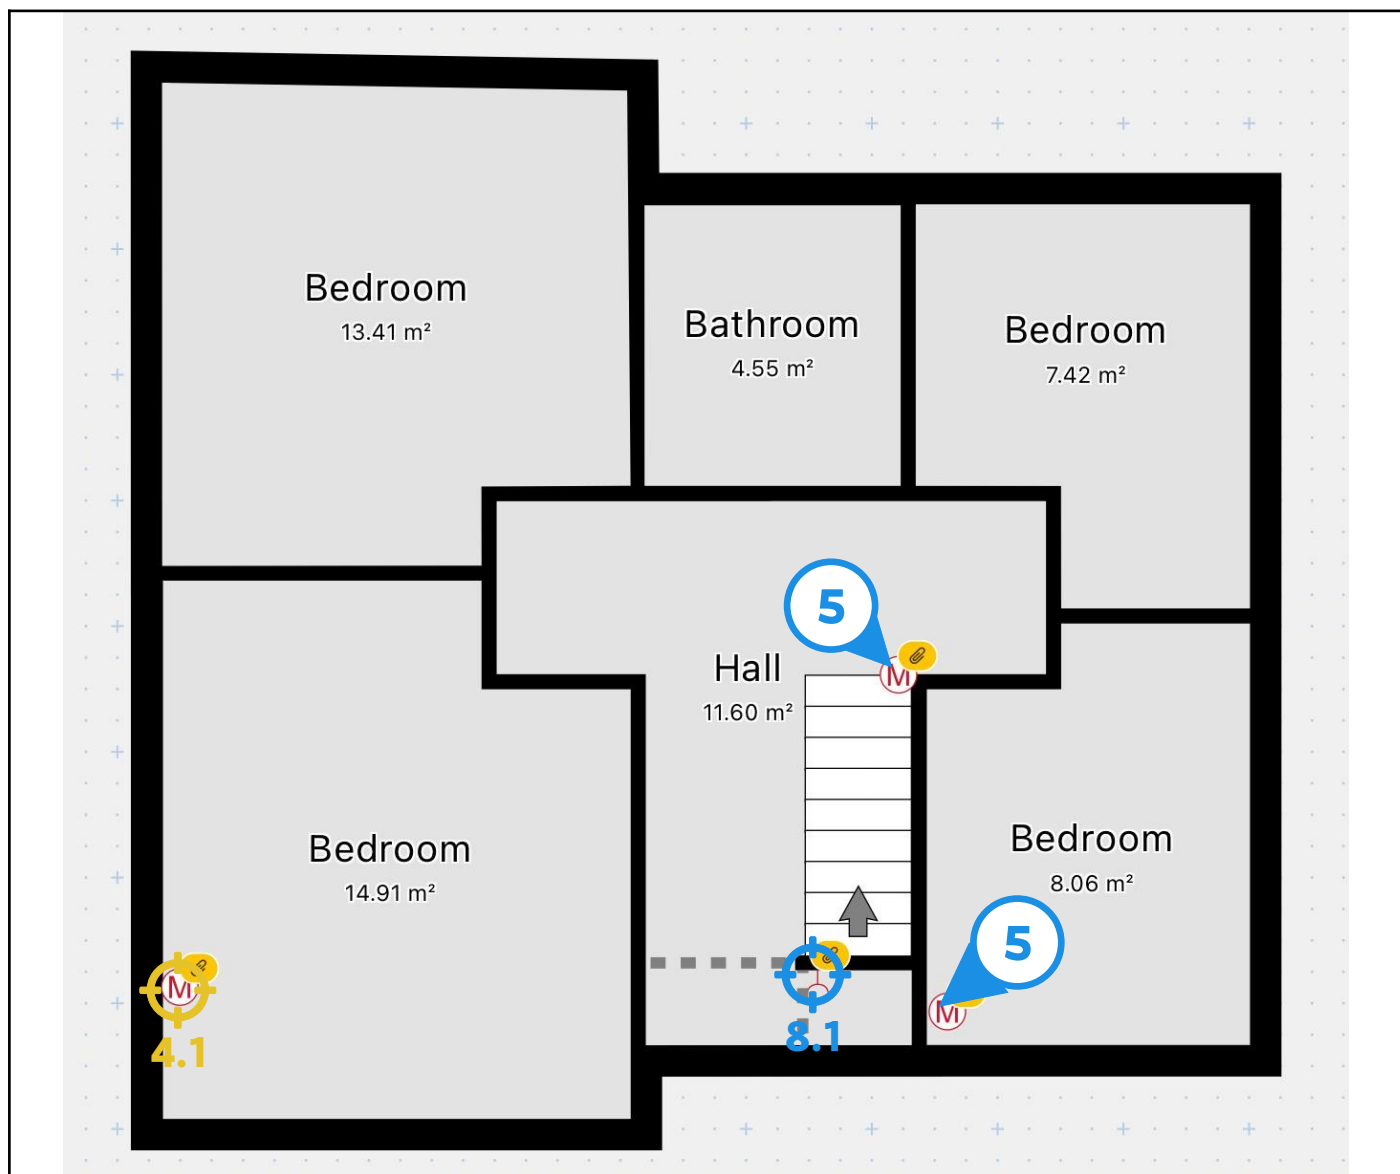
## Plan 1.2: eerste verdieping +1

Beschrijving	Type	Actie
4. Leien Dakbekleding onder een overdak	Asbestmateriaal	Zorgvuldig beheren
4.1 Code: #3	Puntmonster	-
5. Vloerzeil	Geen asbest	-
8. Pleisterwerk Wand	Geen asbest	-
8.1 Code: #1	Mengmonster	-

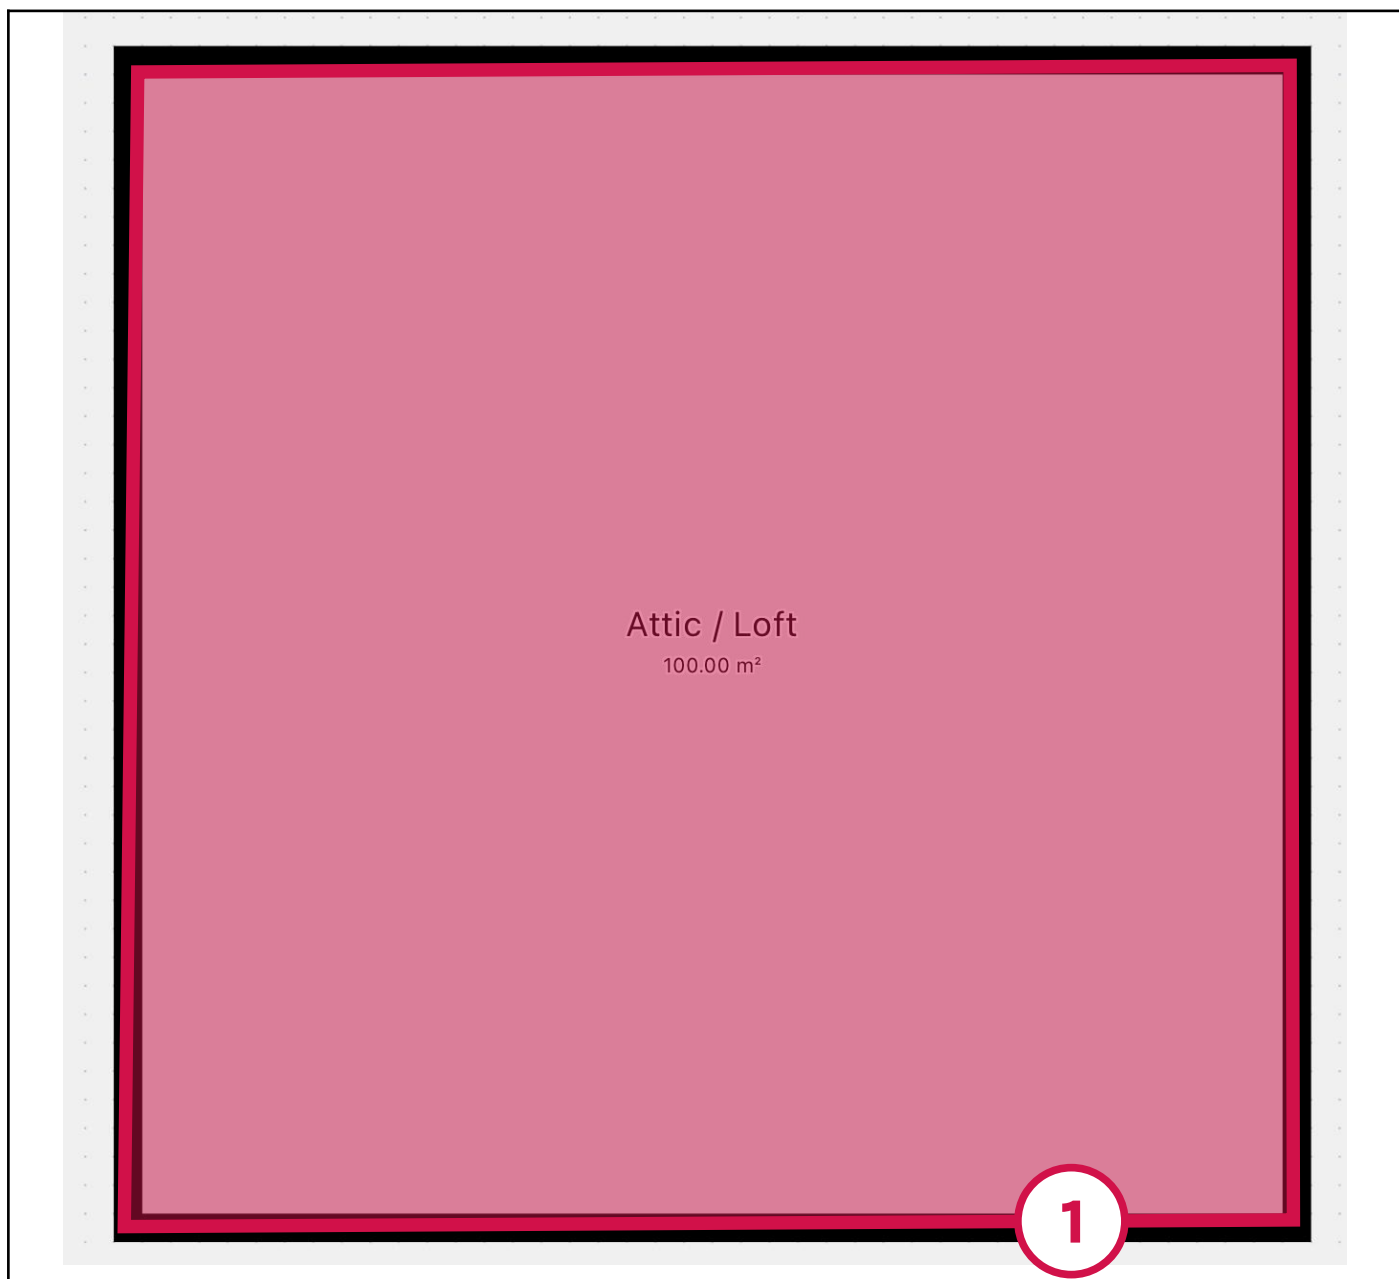
## Plan 1.3: Zolder

Beschrijving	Type	Actie
1. Asbest Lei	Asbestmateriaal	Dringend verwijderen

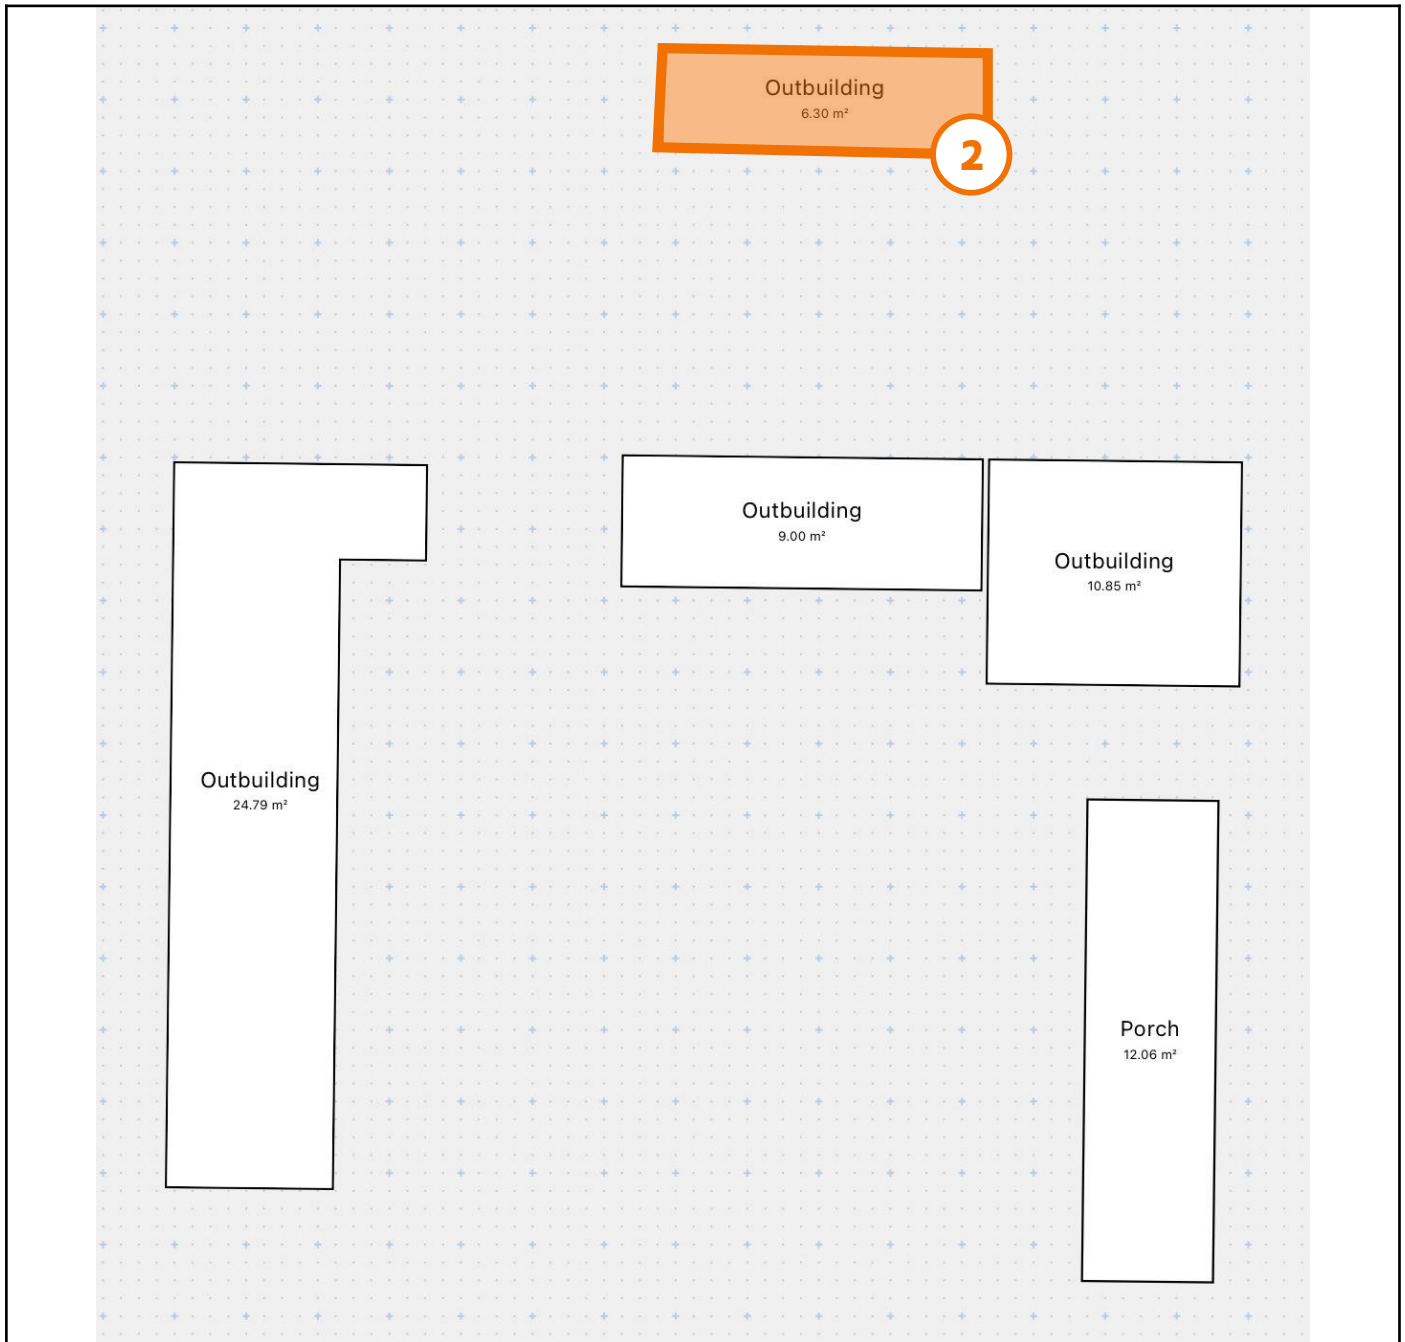
## Plan 4.1: Bijgebouw

Beschrijving	Type	Actie
2. Golfplaat	Asbestmateriaal	<a href="#">Verwijderen</a>

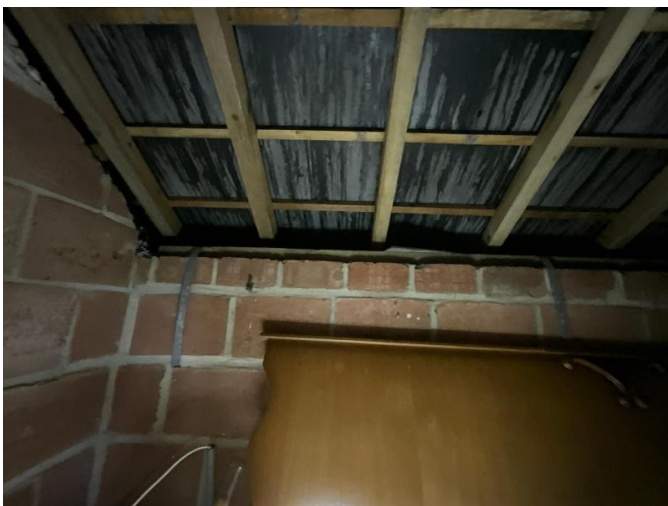
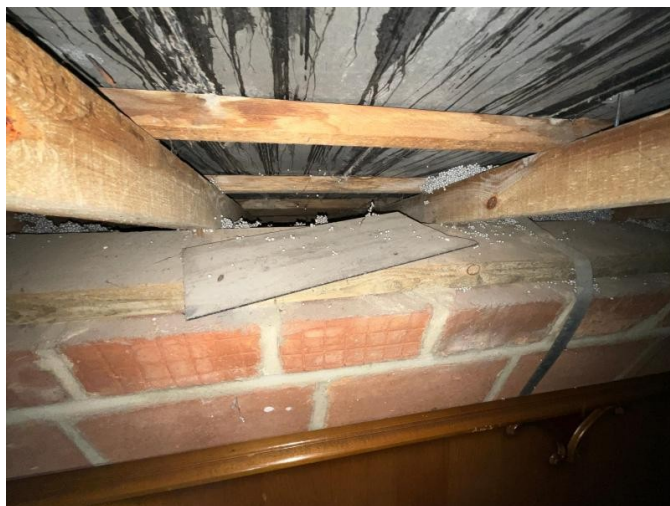
Het asbestmateriaal valt onder de mijlpaal van 2040.

**Dringend verwijderen**

Beschrijving	Asbest Lei
Type afvalstof	Betreft stock-voorraad of gedemonteerde asbestmaterialen
Aanwezige resten	1/2 lei in de ruimte onder het dak
Omgeving	Binnen
Primaire drager	Onderdelen - stock
Asbestmaterialen	<ul style="list-style-type: none"><li>Dak- en gevelbekleding - Lei, shingle</li></ul>
Bindmiddel van asbestmateriaal	Cement
Gebondenheid op basis van bindmiddel	Hecht
Hoeveelheid (gewicht - aantal)	<ul style="list-style-type: none"><li>0,10 kg - 1 stuk</li></ul>
Totaal gewicht	0,10 kg
Eenvoudig bereikbaar	Ja
Identificatiemethode	Vaststelling zonder monstername

- Verwijder het asbestafval.

- Eenvoudige handelingen: mag via doe-het-zelf of door werknemer(s) met opleidingsattest eenvoudige handelingen  
Dit afval mag naar het lokaal containerpark gebracht worden in aangepaste daar te verkrijgen verpakking.

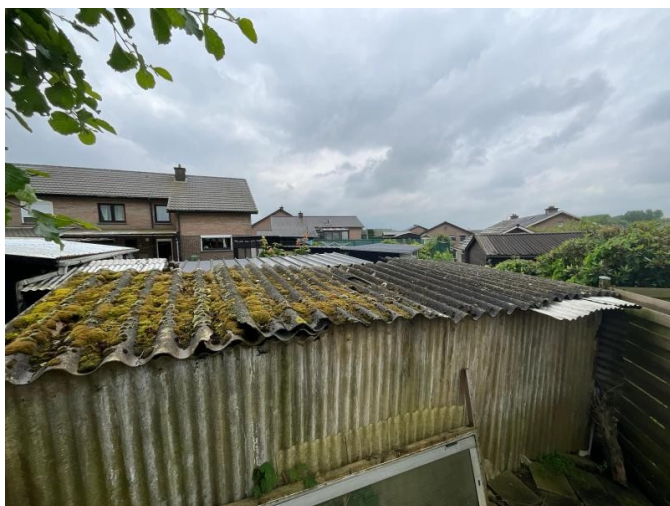
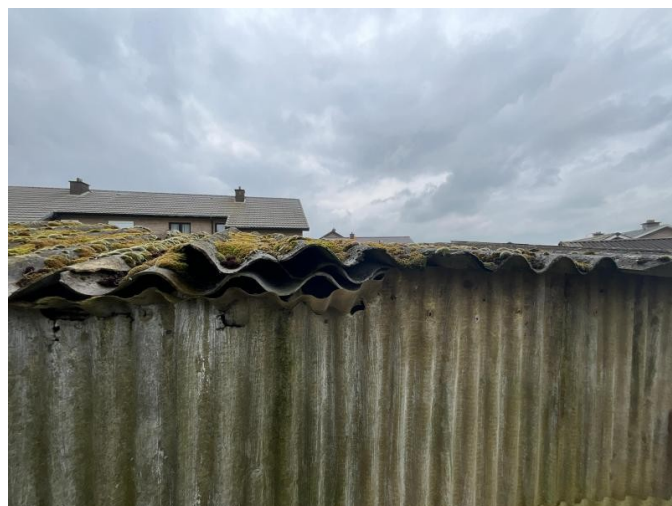
Het asbestmateriaal valt onder de mijlpaal van 2034.

Verwijderen

Eindbeoordeling materiaalrisico	Verhoogd materiaalrisico en/of verhoogde kans op vezelvrijgave
---------------------------------	--

Gebondenheid	Categorie 1: hechtgebonden in oorsprong
Asbestsoort (vezeltype)	Crocidoliet aanwezig
Asbestconcentratie	Laag (< 50%)
Afschermingsgraad van het gehele materiaal	Geheel of deels vrij aan de buitenlucht
Toestand van het materiaal	Matig beschadigd, matig verweerd

Beschrijving	Golfplaat
Omgeving	Buiten
Primaire drager	Schuin dak
Asbestmateriaal	Dak- en gevelbekleding - Golfplaat
Bindmiddel van asbestmateriaal	Cement
Gebondenheid op basis van bindmiddel	Hecht
Hoeveelheid (oppervlakte - aantal)	• 6,30 m <sup>2</sup> - 1 stuk
Totale oppervlakte	6,30 m <sup>2</sup>
Eenvoudig bereikbaar	Ja
Bevestigingswijze	• Geschroefd
Identificatiemethode	Vaststelling zonder monsternamen
Destructieve handeling voor identificatie	Nee

- Zorg voor een veilig beheer. Vermijd het beschadigen van het asbestmateriaal. Controleer de toestand jaarlijks op wijzigingen.
- Verwijder dit asbestmateriaal zo snel mogelijk. Volg de toestand goed op.
- Hemelwater dat afspoelt van asbestcement daken of gevels kan asbestdeeltjes bevatten. Gebruik het enkel voor gesloten circuits (bv. spoelen toiletten). Reinig na het vervangen van het dak of de gevel de dakgoten en regenwaterput of -ton om asbesthoudend sediment of slib te verwijderen

- Eenvoudige handelingen: mag via doe-het-zelf of door werknemer(s) met opleidingsattest eenvoudige handelingen  
Dit hechtgebonden materiaal in de buitenlucht mag via doe-het-zelf of door werknemer(s) met opleidingsattest eenvoudige handelingen. Steeds persoonlijke bescherming in acht nemen. Afvoeren naar het lokaal containerpark. Meer informatie is te vinden op de website van OVAM.

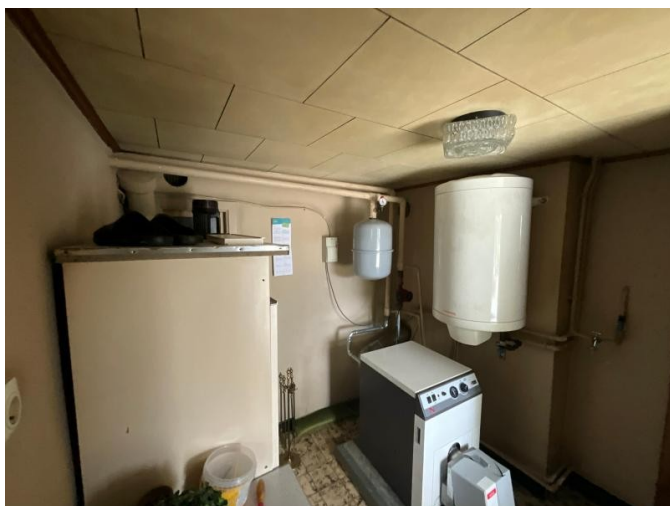
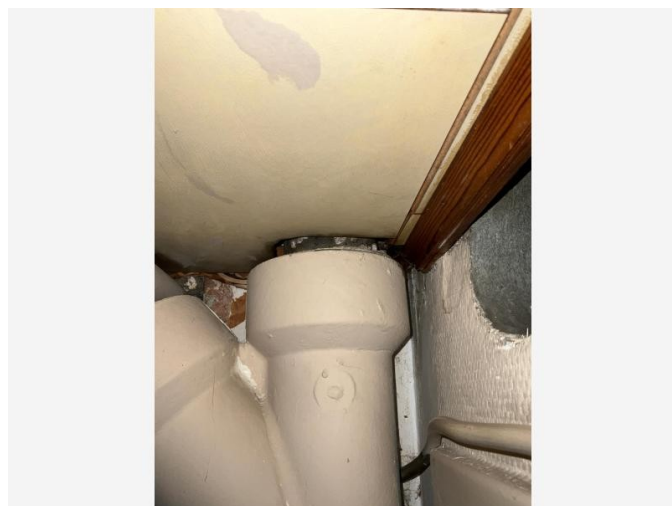
Het asbestmateriaal valt onder de mijlpaal van 2040.

Zorgvuldig beheren

Eindbeoordeling materiaalrisico	Laag materiaalrisico en/of verlaagde kans op vezelvrijgave
---------------------------------	--

Gebondenheid	Categorie 1: hechtgebonden in oorsprong
Asbestsoort (vezeltype)	Crocidoliet aanwezig
Asbestconcentratie	Laag (< 50%)
Afschermingsgraad van het gehele materiaal	Geheel of deels (ook) vrij aan de binnenlucht
Toestand van het materiaal	Onbeschadigd, niet verweerd

#	Type	Referentie	Resultaat
3.1	Puntmonster	#4	Chrysotiel, Crocidoliet

Beschrijving	Geschilderde Grijsz buis
Omgeving	Binnen
Primaire drager	Sanitaire infrastructuur en uitrusting (toe- en afvoer)
Asbestmateriaal	Buis, koker, leiding, pijp, doorvoer
Bindmiddel van asbestmateriaal	Cement
Gebondenheid op basis van bindmiddel	Hecht
Hoeveelheid (lengte - omtrek - dikte - aantal)	<ul style="list-style-type: none"><li>• 4,40 m - 30,00 cm - 0,50 cm - 1 stuk</li></ul>
Totaal volume	0,007 m <sup>3</sup>
Eenvoudig bereikbaar	Ja
Bevestigingswijze	<ul style="list-style-type: none"><li>• Verlijmd, ingegoten, versmeerd</li></ul>
Identificatiemethode	Vaststelling met monsternamen
Destructieve handeling voor identificatie	Nee

- Zorg voor een veilig beheer. Vermijd het beschadigen van het asbestmateriaal. Controleer de toestand jaarlijks op wijzigingen.

- Eenvoudige handelingen: mag via doe-het-zelf of door werknemer(s) met opleidingsattest eenvoudige handelingen  
Indien het mogelijk is deze toepassing te verwijderen zonder ze te beschadigen. Vloer wordt ruim errond losgemaakt. kan dit gebeuren via doe-het-zelf of door werknemer(s) met opleidingsattest eenvoudige handelingen

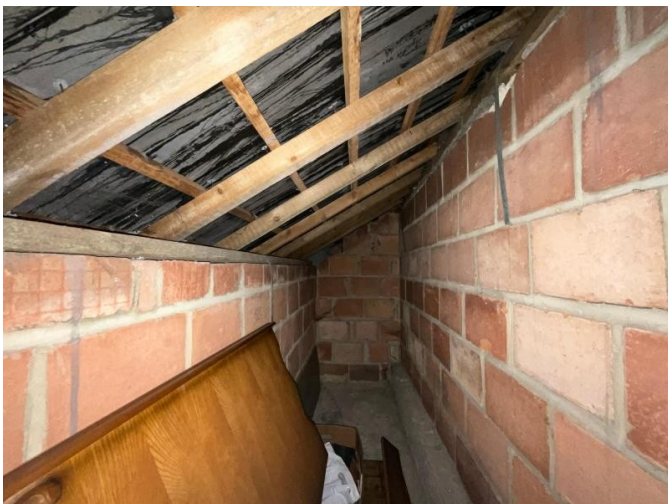
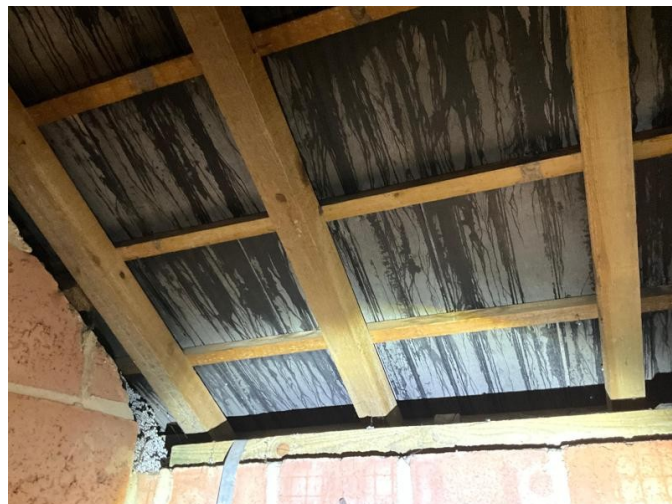
Het asbestmateriaal valt onder de mijlpaal van 2040.

Zorgvuldig beheren

Eindbeoordeling materiaalrisico	Zeer laag materiaalrisico en/of zeer lage kans op vezelvrijgave
---------------------------------	---

Gebondenheid	Categorie 1: hechtgebonden in oorsprong
Asbestsoort (vezeltype)	Alleen chrysotiel
Asbestconcentratie	Laag (< 50%)
Afschermingsgraad van het gehele materiaal	Geheel of deels (ook) vrij aan de binnenlucht
Toestand van het materiaal	Onbeschadigd, niet verweerd

#	Type	Referentie	Resultaat
4.1	Puntmonster	#3	Chrysotiel

<b>Beschrijving</b>	Leien Dakbekleding onder een overdak
<b>Omgeving</b>	Binnen
<b>Primaire drager</b>	Schuin dak
<b>Asbestmateriaal</b>	Dak- en gevelbekleding - Lei, shingle
<b>Bindmiddel van asbestmateriaal</b>	Cement
<b>Gebondenheid op basis van bindmiddel</b>	Hecht
<b>Hoeveelheid (oppervlakte - aantal)</b>	<ul style="list-style-type: none"><li>• 102,00 m<sup>2</sup> - 1 stuk</li></ul>
<b>Totale oppervlakte</b>	102,00 m <sup>2</sup>
<b>Eenvoudig bereikbaar</b>	Ja
<b>Bevestigingswijze</b>	<ul style="list-style-type: none"><li>• Genageld, geniet</li></ul>
<b>Identificatiemethode</b>	Vaststelling met monstername
<b>Destructieve handeling voor identificatie</b>	Nee

- Zorg voor een veilig beheer. Vermijd het beschadigen van het asbestmateriaal. Controleer de toestand jaarlijks op wijzigingen.
- Zorg voor een veilig beheer en verwijder dit asbestmateriaal wanneer het bij werken eenvoudig bereikbaar wordt. Controleer de toestand jaarlijks op wijzigingen.

- Eenvoudige handelingen: enkel door erkend asbestverwijderaar  
Gezien de oppervlakte en de manier van bevestigen is het aangewezen dat dit gebeurt door een erkend asbestverwijderaar om de verspreiding van vezels te vermijden.

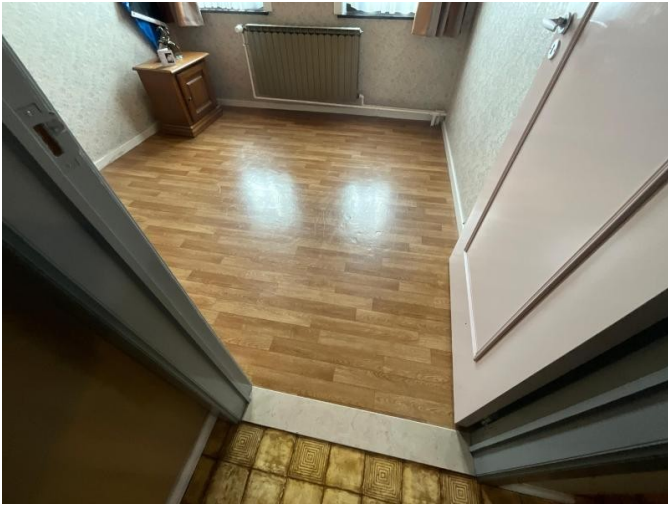
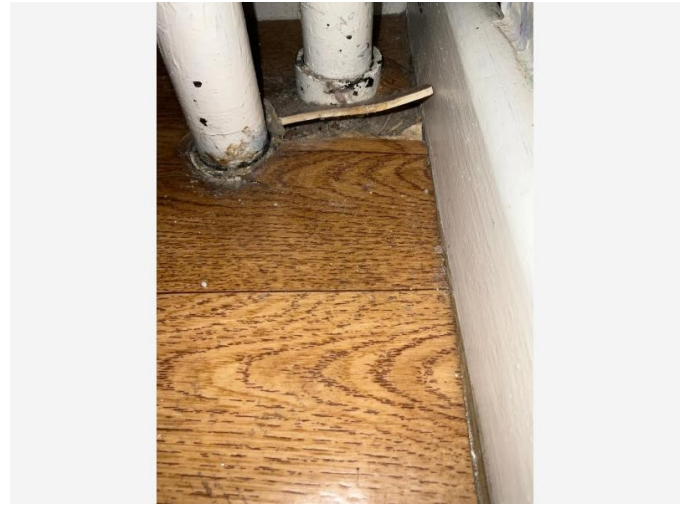
## Fiche 5: Vloerzeil

Geen asbest

Beschrijving	Vloerzeil
Omgeving	Binnen
Primaire drager	Vloer
Identificatiemethode	Vaststelling zonder monstername

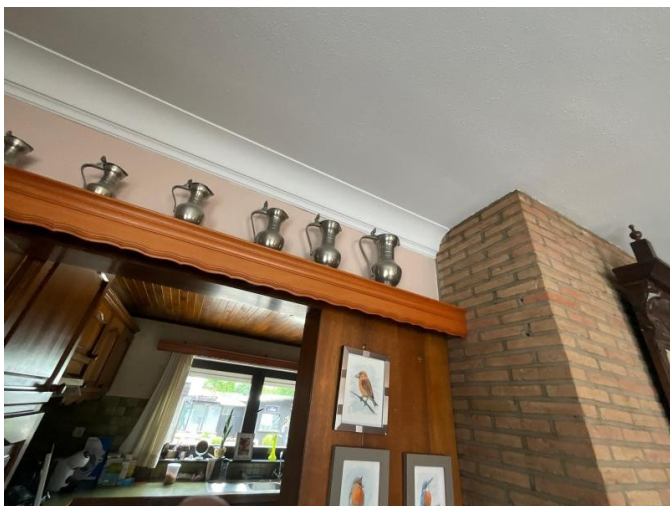
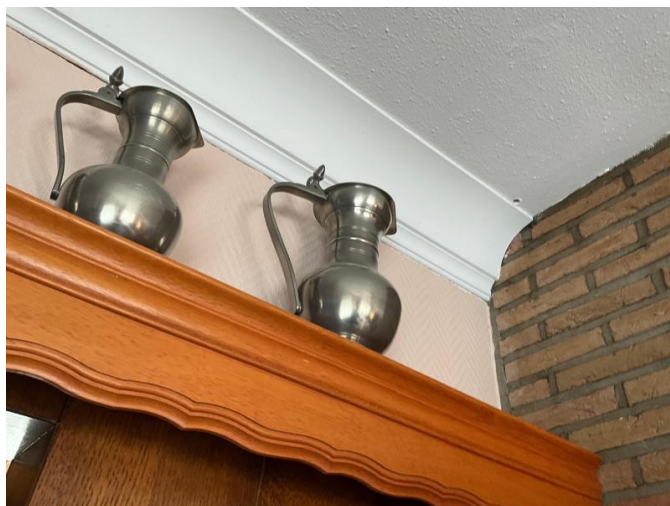
## Fiche 6: Pleisterwerk Plafond

Geen asbest

#	Type	Referentie	Resultaat
6.1	Mengmonster	#2	Geen asbest

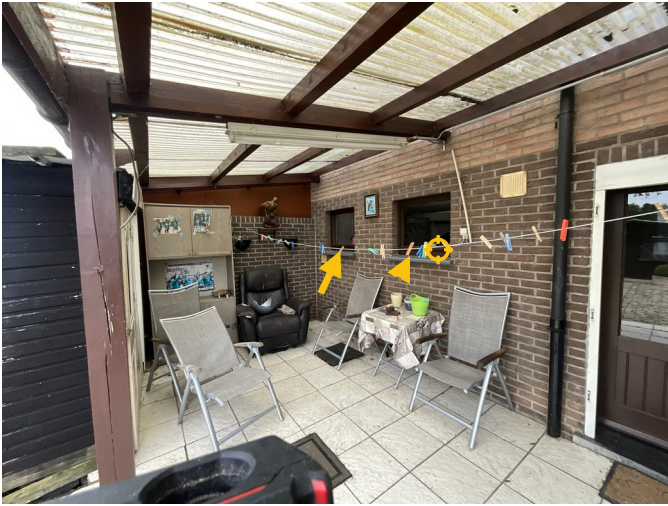
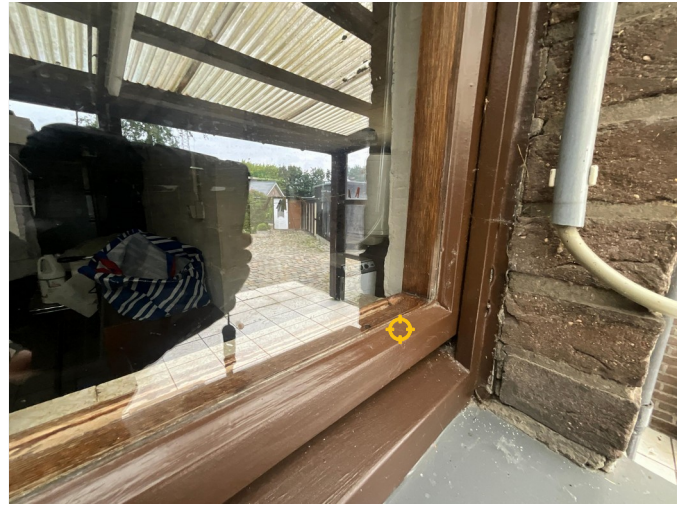
## Fiche 7: Kit Raam

Geen asbest

#	Type	Referentie	Resultaat
7.1	Puntmonster	#5	Geen asbest

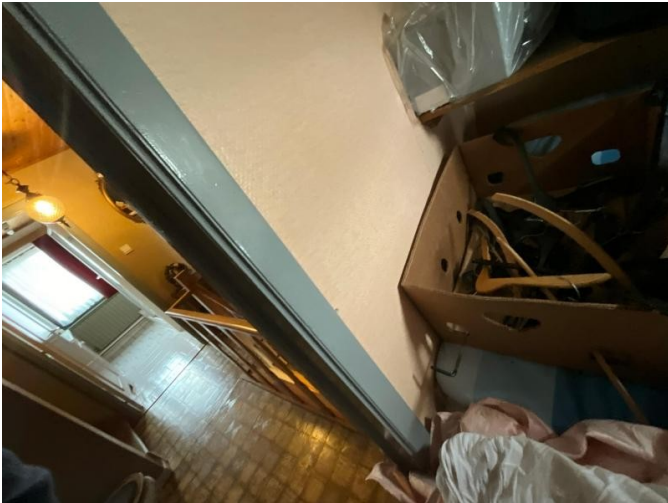
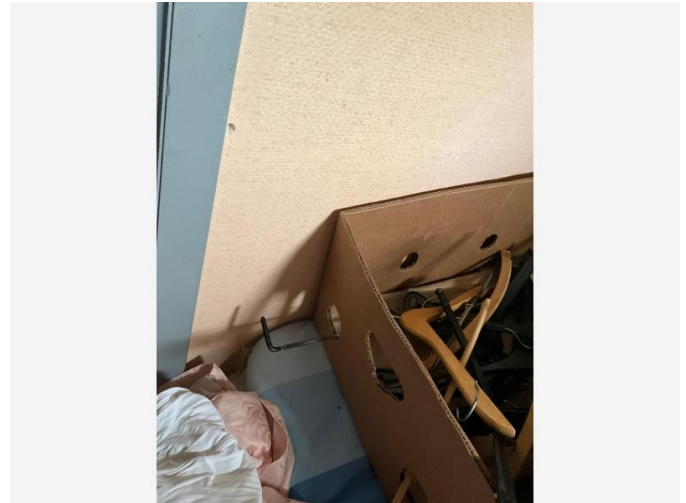
## Fiche 8: Pleisterwerk Wand

Geen asbest

#	Type	Referentie	Resultaat
8.1	Mengmonster	#1	Geen asbest
