Asbestinventarisatetest

Kloosterstraat 28, 3870 Heers

Attestnummer : 20240812-000342.000

Uitgegeven op : 12.08.2024

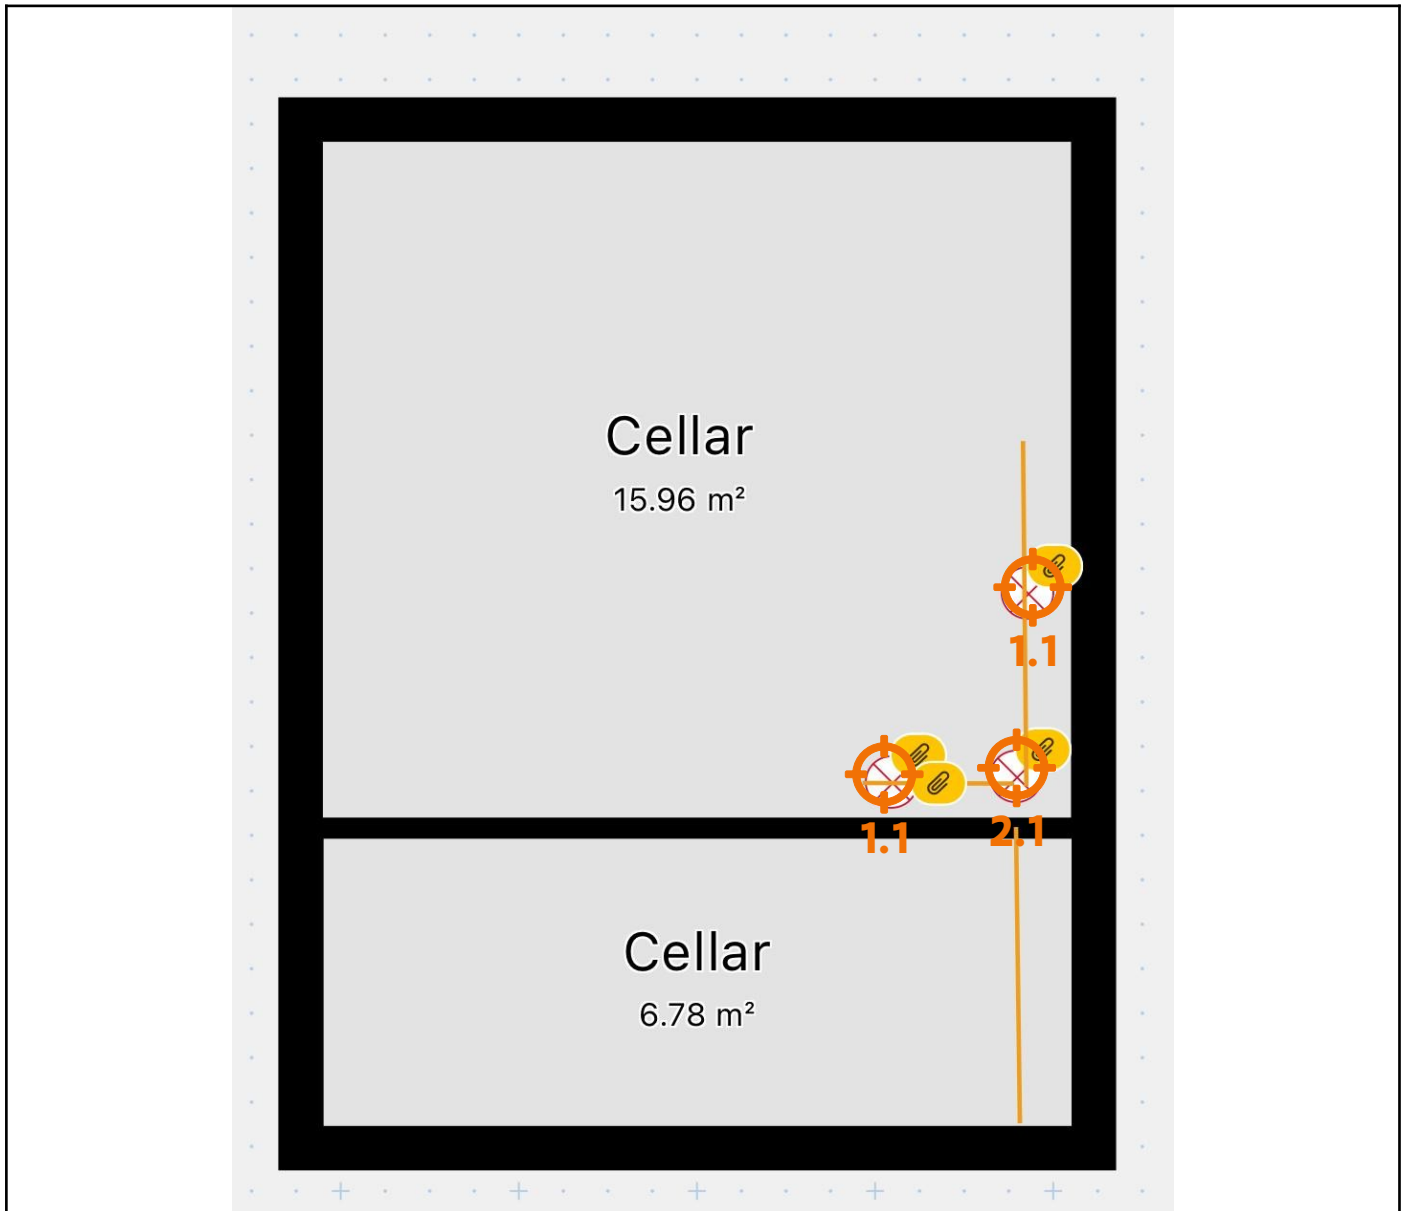
Plan 1.1: Kelder

Beschrijving	Type	Actie
1. Isolatie verwarmingsbuis recht	Asbestmateriaal	Verwijderen
1.1 Code: #3	Mengmonster	-
2. Isolatie verwarmingsbuis Bocht	Asbestmateriaal	Verwijderen
2.1 Code: #4	Puntmonster	-

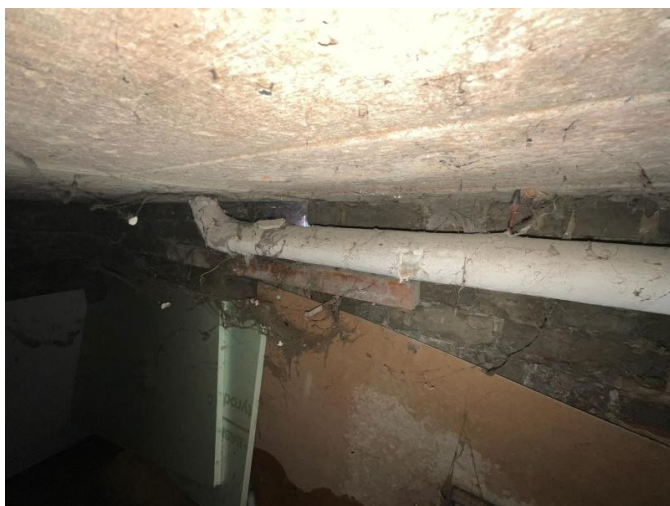
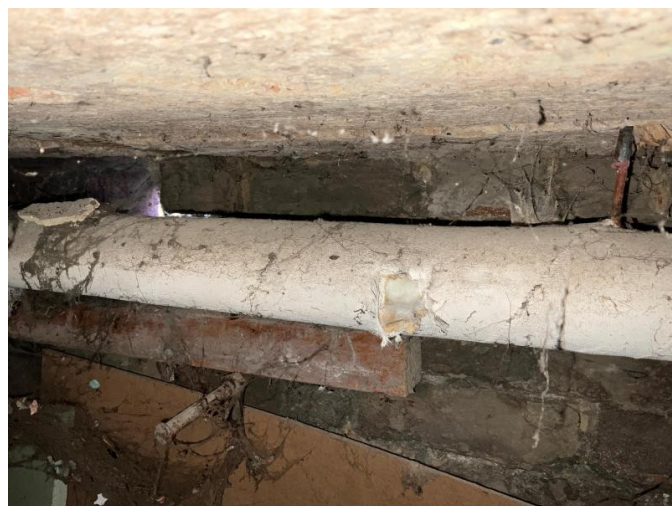
Het asbestmateriaal valt onder de mijlpaal van 2034.

Eindbeoordeling materiaalrisico	Verhoogd materiaalrisico en/of verhoogde kans op vezelvrijgave
---------------------------------	--

Gebondenheid	Categorie 2: niet-hechtgebonden met matrix
Asbestsoort (vezeltype)	Amfibool aanwezig, uitgezonderd crocidoliet
Asbestconcentratie	Hoog ($\geq 50\%$)
Afschermingsgraad van het gehele materiaal	Geheel of deels (ook) vrij aan de binnenlucht
Toestand van het materiaal	Licht beschadigd, licht verweerd. Intact calciumsilicaatmateriaal of categorie III 'gebondenheid'

#	Type	Referentie	Resultaat
1.1	Mengmonster	#3	Amosiet

Beschrijving	Isolatie verwarmingsbuis recht
Omgeving	Binnen
Primaire drager	HVAC infrastructuur en uitrusting
Asbestmateriaal	In-situ afwerkingslagen - Thermische isolatie
Bindmiddel van asbestmateriaal	Gips - kalk
Gebondenheid op basis van bindmiddel	Niet-hechtgebonden
Hoeveelheid (lengte - omtrek - dikte - aantal)	<ul style="list-style-type: none">• 4,00 m - 30,00 cm - 1,00 cm - 1 stuk
Totaal volume	0,012 m ³
Eenvoudig bereikbaar	Ja
Bevestigingswijze	<ul style="list-style-type: none">• Verlijmd, ingegoten, versmeerd
Identificatiemethode	Vaststelling met monsternamen
Destructieve handeling voor identificatie	Nee

- Zorg voor een veilig beheer. Vermijd het beschadigen van het asbestmateriaal. Controleer de toestand jaarlijks op wijzigingen.
- Verwijder dit asbestmateriaal zo snel mogelijk. Volg de toestand goed op.

- Hermetische zone (erkend asbestverwijderaar)
Dit niet hechtgebonden materiaal in een binnenruimte mag enkel door een erkend asbestverwijderaar verwijderd worden.

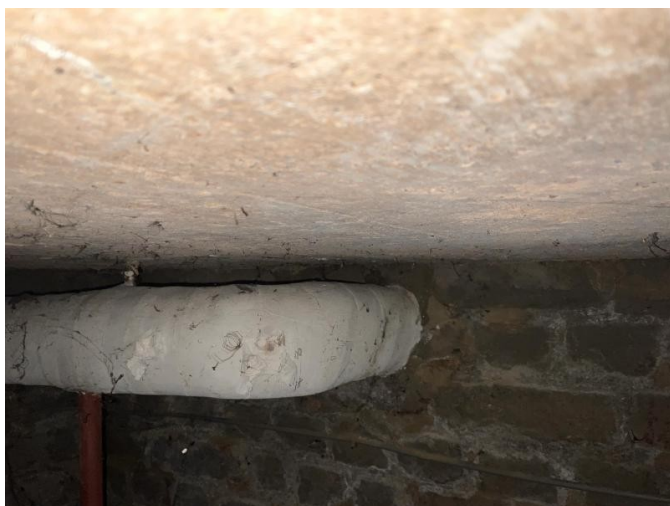
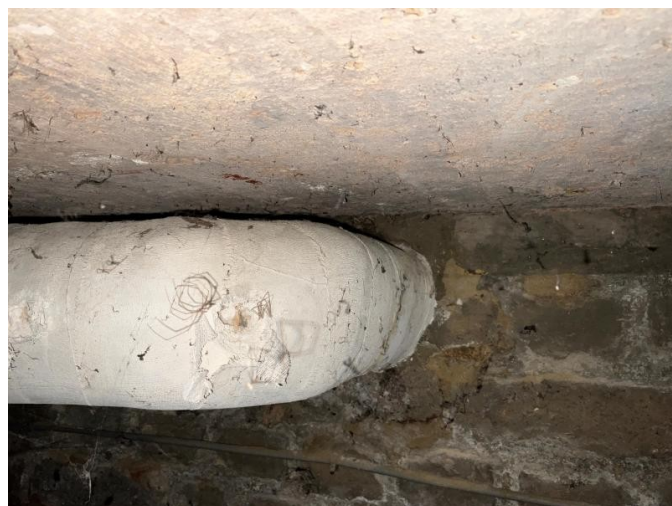
Het asbestmateriaal valt onder de mijlpaal van 2034.

Eindbeoordeling materiaalrisico	Verhoogd materiaalrisico en/of verhoogde kans op vezelvrijgave
---------------------------------	--

Gebondenheid	Categorie 2: niet-hechtgebonden met matrix
Asbestsoort (vezeltype)	Amfibool aanwezig, uitgezonderd crocidoliet
Asbestconcentratie	Hoog ($\geq 50\%$)
Afschermingsgraad van het gehele materiaal	Geheel of deels (ook) vrij aan de binnenlucht
Toestand van het materiaal	Licht beschadigd, licht verweerd. Intact calciumsilicaatmateriaal of categorie III 'gebondenheid'

#	Type	Referentie	Resultaat
2.1	Puntmonster	#4	Amosiet

Beschrijving	Isolatie verwarmingsbuis Bocht
Omgeving	Binnen
Primaire drager	HVAC infrastructuur en uitrusting
Asbestmateriaal	In-situ afwerkingslagen - Thermische isolatie
Bindmiddel van asbestmateriaal	Gips - kalk
Gebondenheid op basis van bindmiddel	Niet-hechtgebonden
Hoeveelheid (lengte - omtrek - dikte - aantal)	<ul style="list-style-type: none">• 0,40 m - 30,00 cm - 1,00 cm - 1 stuk
Totaal volume	0,001 m ³
Eenvoudig bereikbaar	Ja
Bevestigingswijze	<ul style="list-style-type: none">• Verlijmd, ingegoten, versmeerd
Identificatiemethode	Vaststelling met monsternamen
Destructieve handeling voor identificatie	Nee

- Zorg voor een veilig beheer. Vermijd het beschadigen van het asbestmateriaal. Controleer de toestand jaarlijks op wijzigingen.
- Verwijder dit asbestmateriaal zo snel mogelijk. Volg de toestand goed op.

- Hermetische zone (erkend asbestverwijderaar)
Dit niet hechtgebonden materiaal in een binnenruimte mag enkel door een erkend asbestverwijderaar verwijderd worden.

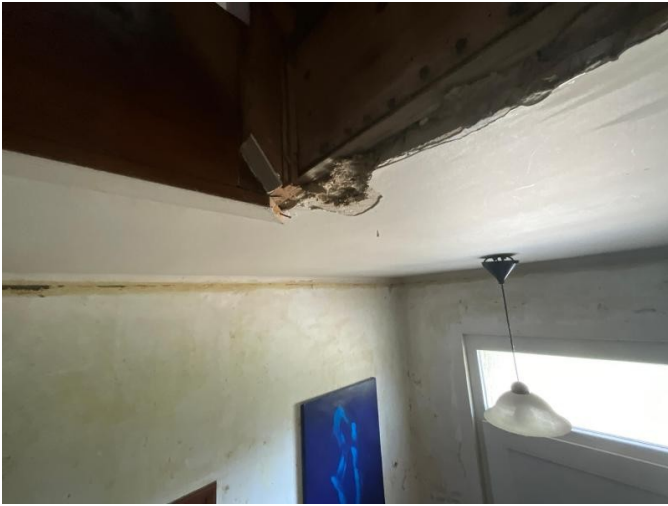
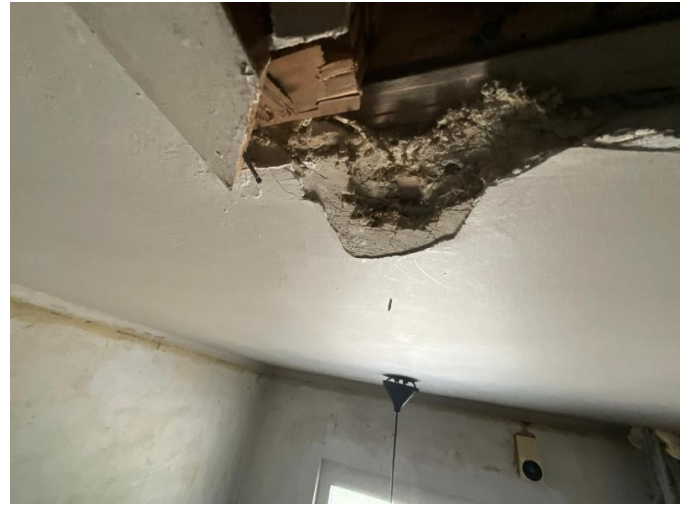
Fiche 5: Pleisterwerk Plafond

Geen asbest

#	Type	Referentie	Resultaat
5.1	Mengmonster	#2	Geen asbest

Beschrijving	Pleisterwerk Plafond
Omgeving	Binnen
Primaire drager	Plafond
Bindmiddel van materiaal	Gips - kalk
Gebondenheid op basis van bindmiddel	Niet-hechtgebonden
Hoeveelheid (oppervlakte - dikte - aantal)	• 100,00 m ² - 0,20 cm - 1 stuk
Totaal volume	0,20 m ³
Identificatiemethode	Vaststelling met monstername
Destructieve handeling voor identificatie	Nee
Opmerking	Het pleisterwerk werd conform het inspectieprotocol onderzocht.

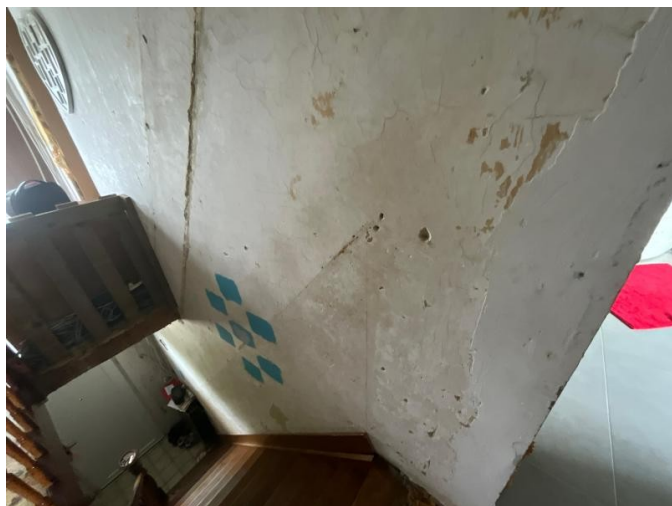
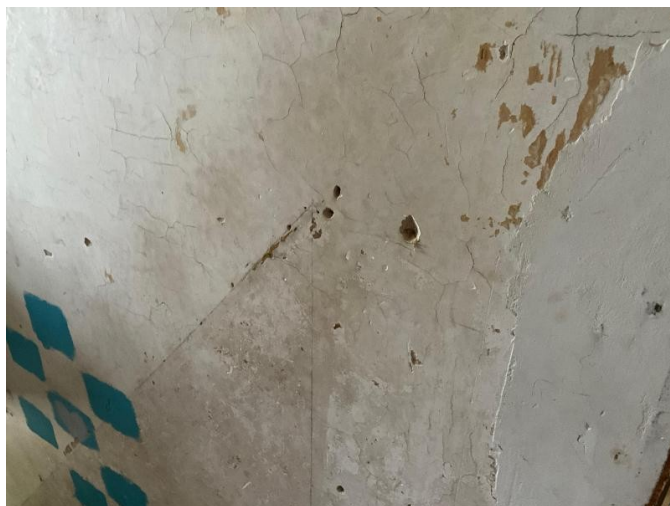
Fiche 6: Pleisterwerk Wand

Geen asbest

#	Type	Referentie	Resultaat
6.1	Mengmonster	#1	Geen asbest

Beschrijving	Pleisterwerk Wand
Omgeving	Binnen
Primaire drager	Binnenwand
Bindmiddel van materiaal	Gips - kalk
Gebondenheid op basis van bindmiddel	Niet-hechtgebonden
Hoeveelheid (oppervlakte - dikte - aantal)	• 520,00 m ² - 0,20 cm - 1 stuk
Totaal volume	1,04 m ³
Identificatiemethode	Vaststelling met monstername
Destructieve handeling voor identificatie	Nee
Opmerking	Het pleisterwerk werd conform het inspectieprotocol onderzocht.
