Asbestinventarisatetest

Driekruisenstraat 115, 3700 Tongeren

Attestnummer : 20240729-000012.001

Uitgegeven op : 30.07.2024

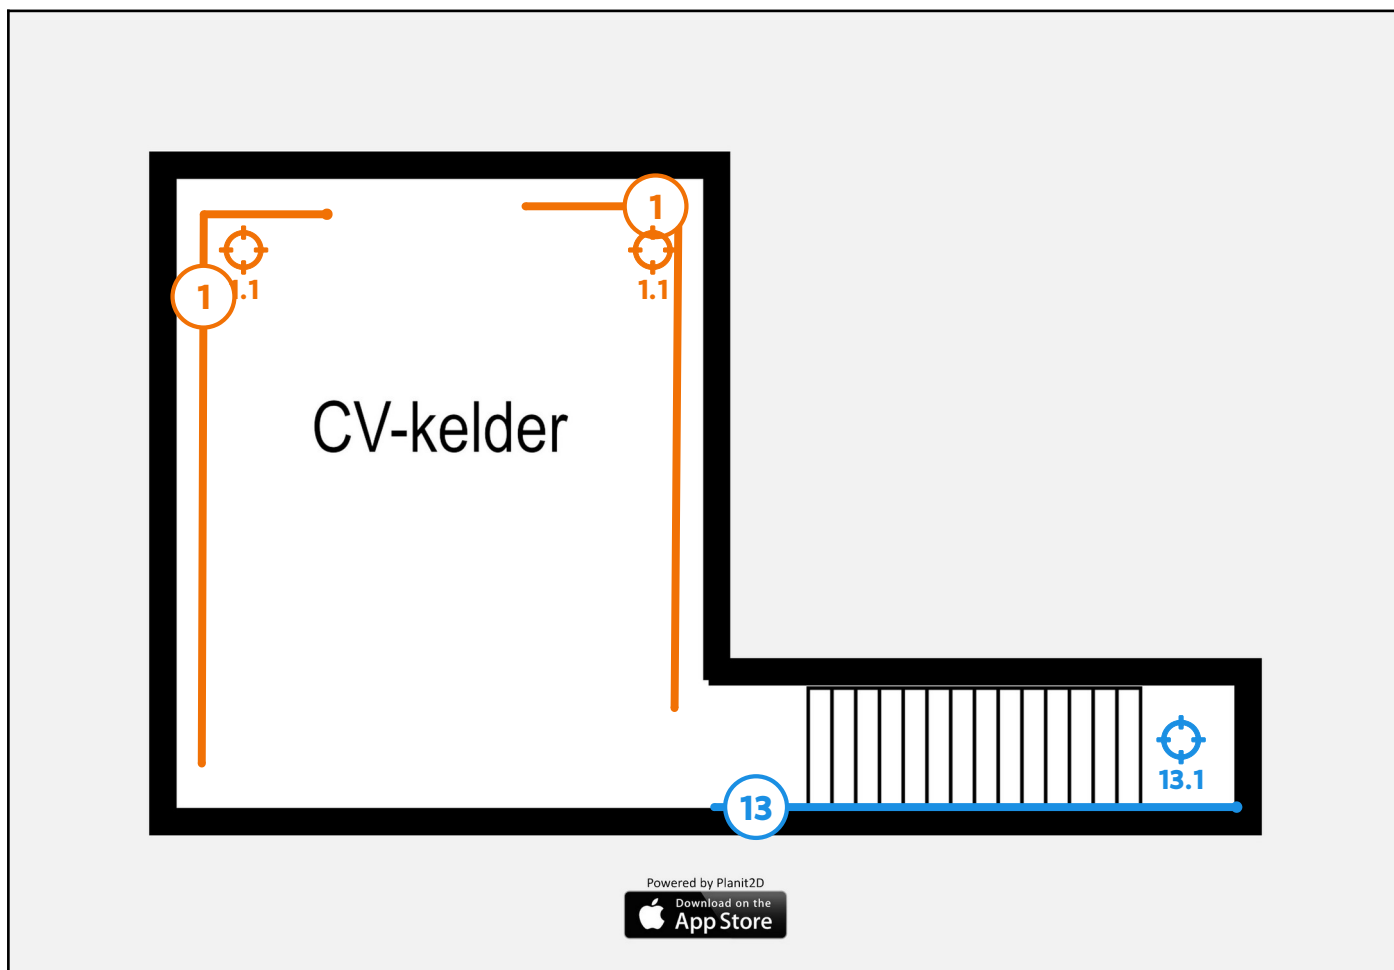
Plan 1.4: Kelder

Beschrijving	Type	Actie
1. Leidingisolatie CV leidingen (bochtstukken)	Asbestmateriaal	Verwijderen
1.1 Code: 1.4	Mengmonster	-
13. Pleisterwerk wanden woonhuis	Geen asbest	-
13.1 Code: 1.1	Mengmonster	-

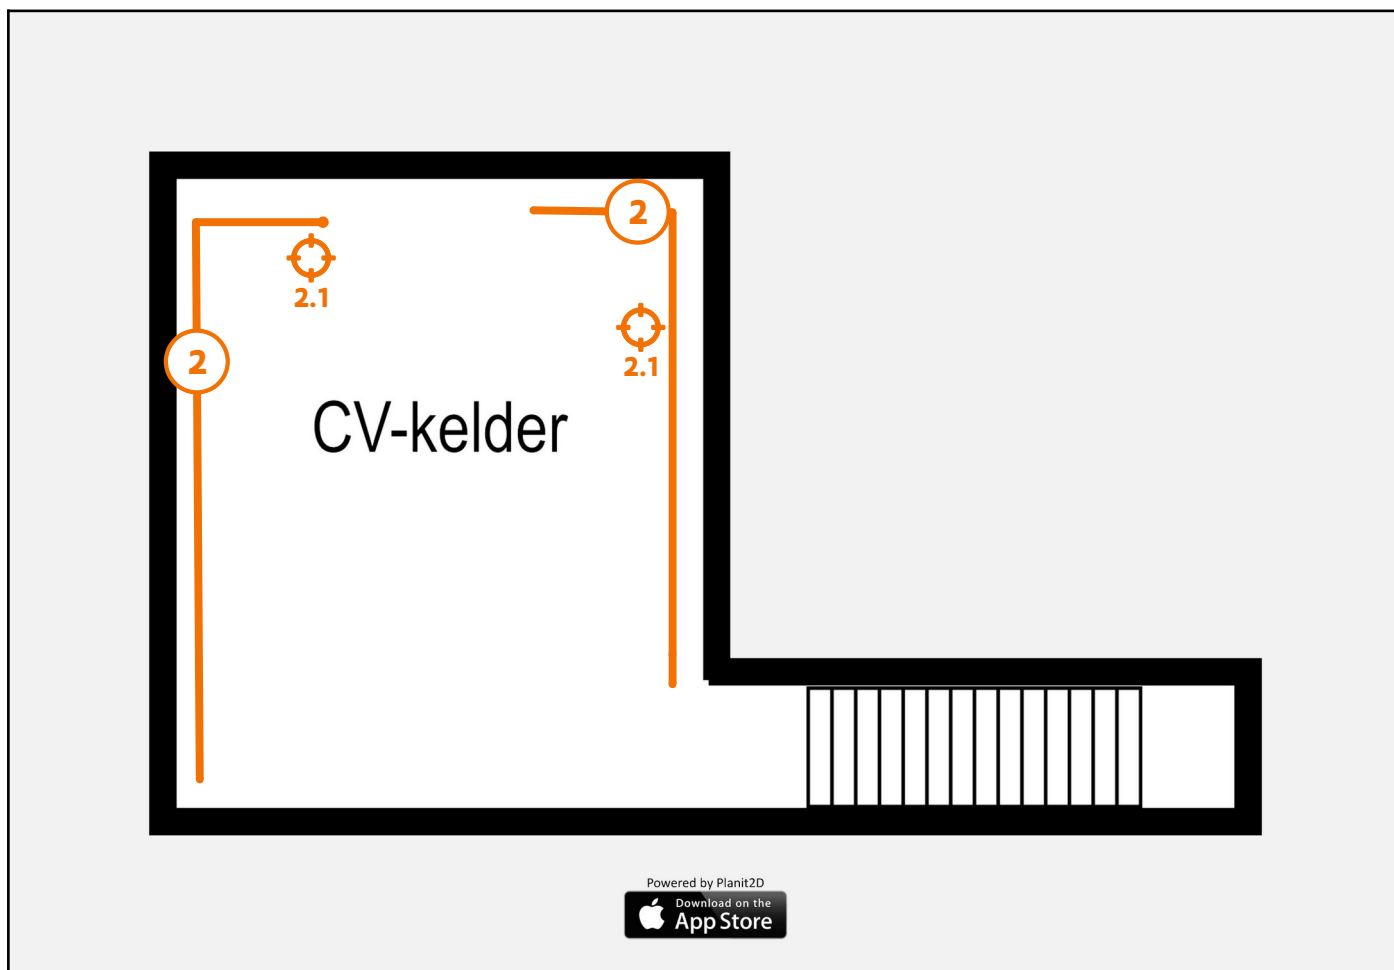
Plan 1.5: Kelder

Beschrijving	Type	Actie
2. Leidingisolatie CV leidingen (rechte stukken)	Asbestmateriaal	Verwijderen
2.1 Code: 1.3	Mengmonster	-

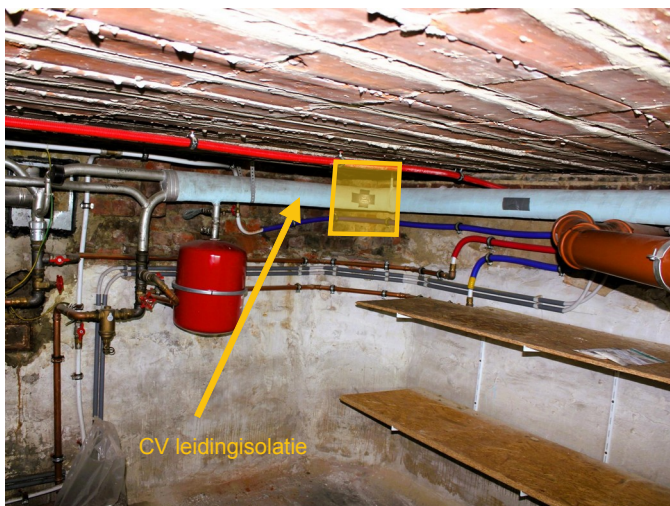
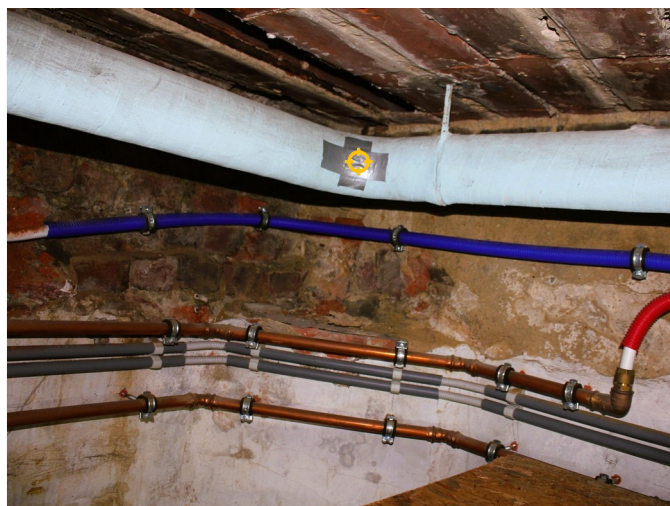
Eindbeoordeling materiaalrisico	Verhoogd materiaalrisico en/of verhoogde kans op vezelvrijgave
Opmerking	De toepassing is in goede staat, er zijn weinig tot geen beschadigingen waarneembaar.

Gebondenheid	Categorie 2: niet-hechtgebonden met matrix
Asbestsoort (vezeltype)	Amfibool aanwezig, uitgezonderd crocidoliet
Asbestconcentratie	Hoog ($\geq 50\%$)
Afschermingsgraad van het gehele materiaal	Geheel of deels (ook) vrij aan de binnenlucht
Toestand van het materiaal	Licht beschadigd, licht verweerd. Intact calciumsilicaatmateriaal of categorie III 'gebondenheid'

#	Type	Referentie	Resultaat
1.1	Mengmonster	1.4	Amosiet, Chrysotiel

Beschrijving	Leidingisolatie CV leidingen (bochtstukken)
Omgeving	Binnen
Primaire drager	HVAC infrastructuur en uitrusting
Asbestmateriaal	In-situ afwerkingslagen - Thermische isolatie
Bindmiddel van asbestmateriaal	Gips - kalk
Gebondenheid op basis van bindmiddel	Niet-hechtgebonden
Hoeveelheid (lengte - omtrek - dikte - aantal)	<ul style="list-style-type: none">• 9,00 m - 40,00 cm - 20,00 cm - 1 stuk
Totaal volume	0,72 m ³
Eenvoudig bereikbaar	Ja
Bevestigingswijze	<ul style="list-style-type: none">• Verlijmd, ingegoten, versmeerd
Identificatiemethode	Vaststelling met monstername
Destructieve handeling voor identificatie	Nee
Opmerking	In de kelder zijn CV leidingen aanwezig. Deze zijn omwikkeld met vezelkluwen isolatie en afgewerkt met gips en gipsdoeken. Dergelijke toepassing uit een risicobouwjaar is asbestverdacht. Er werd conform het OVAM inspectieprotocol een aparte staalname uitgevoerd van de bochtstukken.

Verwijderen

- Zorg voor een veilig beheer. Vermijd het beschadigen van het asbestmateriaal. Controleer de toestand jaarlijks op wijzigingen.

- Hermetische zone (erkend asbestverwijderaar)
De techniek van de eenvoudige handelingen, zoals bedoeld in artikel VI.3-54
A. De techniek van eenvoudige handelingen wordt uitsluitend toegepast bij de verwijdering van:
1° hechtgebonden asbest die niet beschadigd is of waarbij er geen vrije vezels zichtbaar zijn en waarbij verwijdering geen aanleiding geeft tot een wijziging van de toestand;
2° hechtgebonden asbest die beschadigd is of waarbij er vrije vezels zichtbaar zijn en die verwerkt is in een buitentoepassing waarbij geen derden aanwezig zijn, voor zover de

Niet-hechtgebonden asbest in een binnentoepassing vereist de methodiek "hermetische zone" voor asbestverwijdering omdat excessief vrijkomen van asbestvezels tijdens het afbreken of verwijderen de facto onmogelijk te vermijden is. Het is niet mogelijk deze toepassing op een veilige manier via DOE-HET-ZELF te verwijderen en vereist bijgevolg uitvoering door een erkende asbestverwijderaar.

Bespreek de exacte methodiek met een erkend asbestverwijderaar. Gezien het relatief beperkt aantal leidingen en het relatief kort traject kan de erkend verwijderaar mogelijk ook opteren voor de methodiek "couveuzesak". Het voorzien van nieuwe CV warmwaterleidingen is in voorkomend geval dan wel vereist.

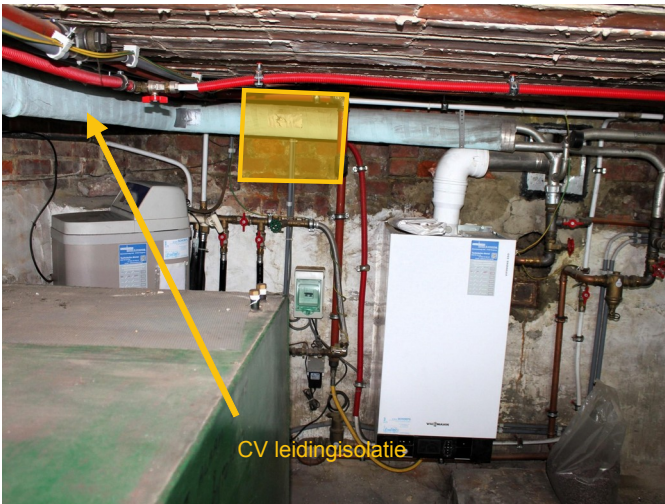
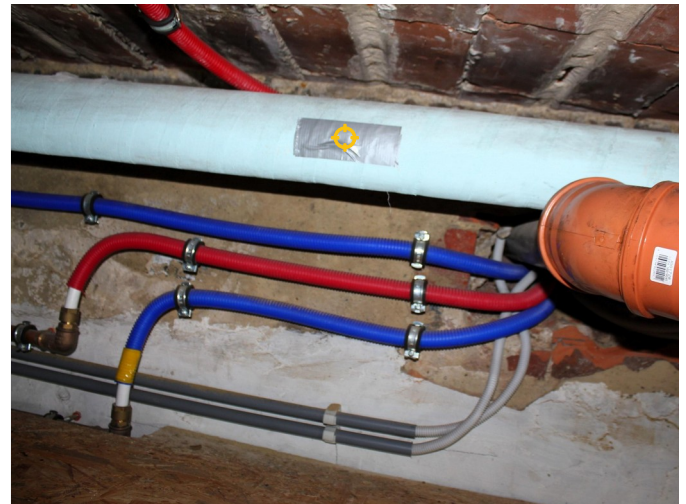
Eindbeoordeling materiaalrisico	Verhoogd materiaalrisico en/of verhoogde kans op vezelvrijgave
Opmerking	De toepassing is in goede staat, er zijn weinig tot geen beschadigingen waarneembaar.

Gebondenheid	Categorie 2: niet-hechtgebonden met matrix
Asbestsoort (vezeltype)	Amfibool aanwezig, uitgezonderd crocidoliet
Asbestconcentratie	Hoog ($\geq 50\%$)
Afschermingsgraad van het gehele materiaal	Geheel of deels (ook) vrij aan de binnenlucht
Toestand van het materiaal	Licht beschadigd, licht verweerd. Intact calciumsilicaatmateriaal of categorie III 'gebondenheid'

#	Type	Referentie	Resultaat
2.1	Mengmonster	1.3	Amosiet, Chrysotiel

Beschrijving	Leidingisolatie CV leidingen (rechte stukken)
Omgeving	Binnen
Primaire drager	HVAC infrastructuur en uitrusting
Asbestmateriaal	In-situ afwerkingslagen - Thermische isolatie
Bindmiddel van asbestmateriaal	Gips - kalk
Gebondenheid op basis van bindmiddel	Niet-hechtgebonden
Hoeveelheid (lengte - omtrek - dikte - aantal)	<ul style="list-style-type: none">• 9,00 m - 40,00 cm - 20,00 cm - 1 stuk
Totaal volume	0,72 m ³
Eenvoudig bereikbaar	Ja
Bevestigingswijze	<ul style="list-style-type: none">• Verlijmd, ingegoten, versmeerd
Identificatiemethode	Vaststelling met monstername
Destructieve handeling voor identificatie	Nee
Opmerking	In de kelder zijn CV leidingen aanwezig. Deze zijn omwikkeld met vezelkluwen isolatie en afgewerkt met gips en gipsdoeken. Dergelijke toepassing uit een risicobouwjaar is asbestverdacht. Er werd conform het OVAM inspectieprotocol een aparte staalname uitgevoerd van de rechte stukken.

Verwijderen

- Zorg voor een veilig beheer. Vermijd het beschadigen van het asbestmateriaal. Controleer de toestand jaarlijks op wijzigingen.

- Hermetische zone (erkend asbestverwijderaar)
De techniek van de eenvoudige handelingen, zoals bedoeld in artikel VI.3-54
A. De techniek van eenvoudige handelingen wordt uitsluitend toegepast bij de verwijdering van:
1° hechtgebonden asbest die niet beschadigd is of waarbij er geen vrije vezels zichtbaar zijn en waarbij verwijdering geen aanleiding geeft tot een wijziging van de toestand;
2° hechtgebonden asbest die beschadigd is of waarbij er vrije vezels zichtbaar zijn en die verwerkt is in een buitentoepassing waarbij geen derden aanwezig zijn, voor zover de

Niet-hechtgebonden asbest in een binnentoepassing vereist de methodiek "hermetische zone" voor asbestverwijdering omdat excessief vrijkomen van asbestvezels tijdens het afbreken of verwijderen de facto onmogelijk te vermijden is. Het is niet mogelijk deze toepassing op een veilige manier via DOE-HET-ZELF te verwijderen en vereist bijgevolg uitvoering door een erkende asbestverwijderaar.

Bespreek de exacte methodiek met een erkend asbestverwijderaar. Gezien het relatief beperkt aantal leidingen en het relatief kort traject kan de erkend verwijderaar mogelijk ook opteren voor de methodiek "couveuzesak". Het voorzien van nieuwe CV warmwaterleidingen is in voorkomend geval dan wel vereist.

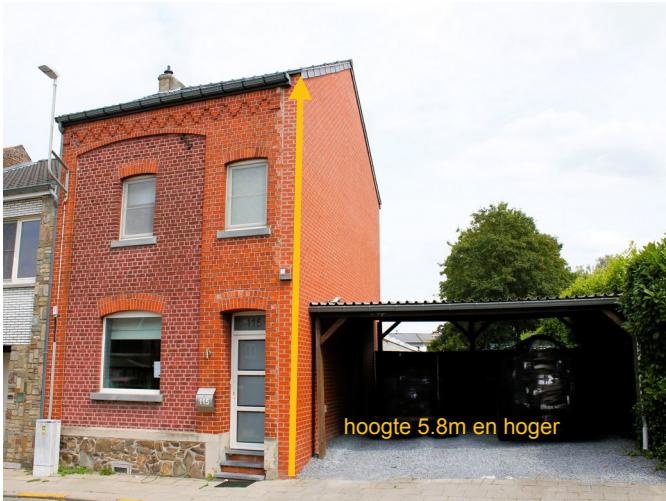
Situeringfoto

Permanente beperking

Reden: Het te onderzoeken materiaal situeert zich hoger dan 3,50 m te rekenen vanaf een veilige ondergrond

Uitleg van de asbestdeskundige: Het pannendak van het woonhuis is gesitueerd op 5.80m en hoger. Er kan/mag maar tot op 3.5m hoogte onderzoek uitgevoerd worden. Ter hoogte van het veluxraam kon geen dakpan gelicht worden, deze dakpannen liggen vast, mogelijk met haken of zeer strak tegen mekaar. Extrapollatie van de vaststellingen langs een veluxraam is ook niet mogelijk, deze zijn onvoldoende representatief voor het volledige dak. Ook op het schuine dak achteraan de woning kon hierdoor geen dakpan gelicht worden. De binnenzijde van alle daken is volledig afgewerkt met gipskartonplaat of gelijkaardig. Een volledige risicobeoordeling van de pannendaken is bijgevolg onmogelijk. Gezien het dak recent vernieuwd werd en gezien er een factuur van BAMPS dakwerken van 10/08/2012 voorgelegd werd, is het eerder onwaarschijnlijk dat er asbesthoudende menuïserite onderdakplaten aanwezig zijn, echter kan dit toch niet volledig uitgesloten worden, gezien het onderdak niet geïnspecteerd kon worden. Om de aanwezigheid van een asbesthoudend onderdak volledig uit te sluiten is een destructief onderzoek of onderzoek ism een dakwerker vereist. De factuur van dakwerken Bamps werd als bewijsdocument opgeladen in de OVAM databank.

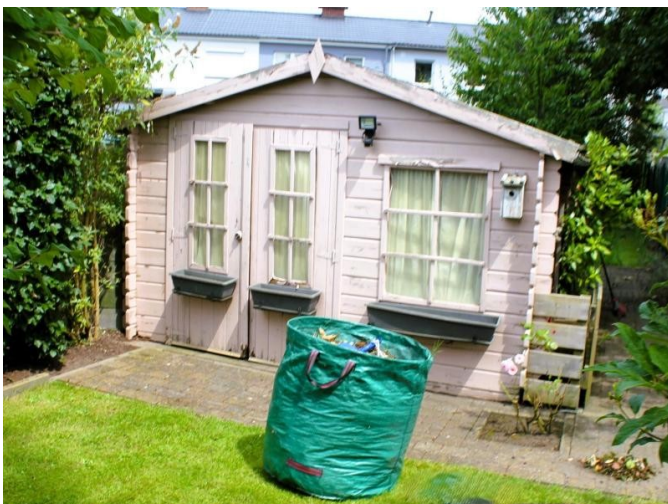
Situeringfoto

Uitgesloten van inspectie

Bouwjaar: 2013

Constructies gebouwd vanaf 2001 moeten niet onderzocht worden

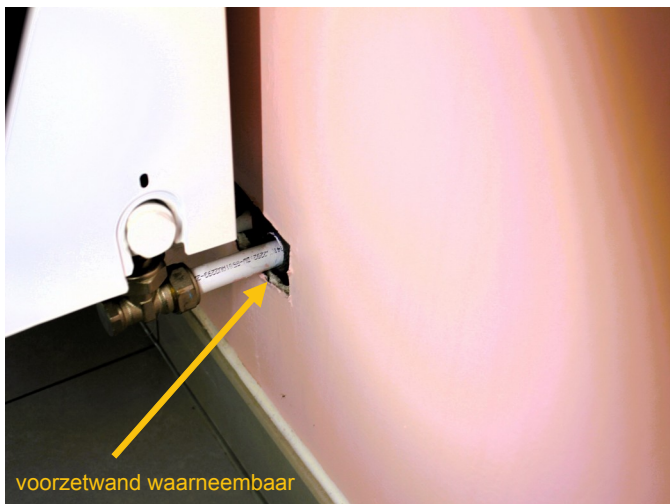
Vrije foto

De diverse wanden van de achterbouw bestaande uit keuken, gang, wasplaats, wc en praktijkruimte zijn voorzien van voorzetwanden uit gipskartonplaat, MDF of gelijkaardig. Dergelijke toepassingen zijn niet-asbestverdacht.

Het feit dat er geen wandpleisterwerk waargenomen kan worden, sluit de aanwezigheid ervan echter niet uit. Mogelijk is ar achter de valse wanden nog oud pleisterwerk aanwezig.

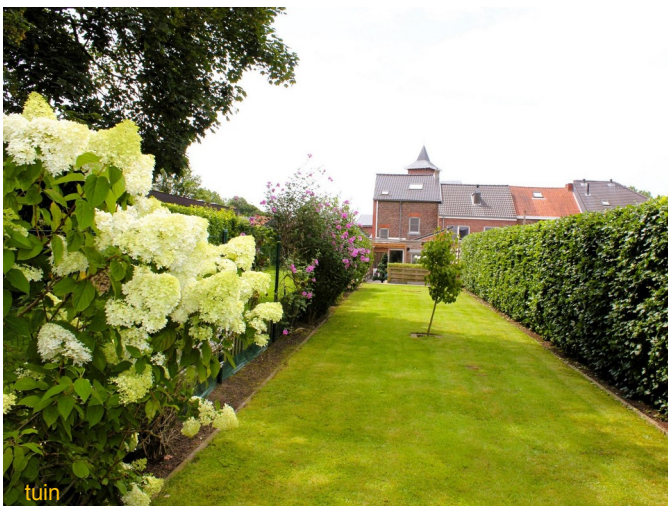
Vrije foto

In de tuin, op het grondstuk, werden geen asbestverdachte toepassingen waargenomen.

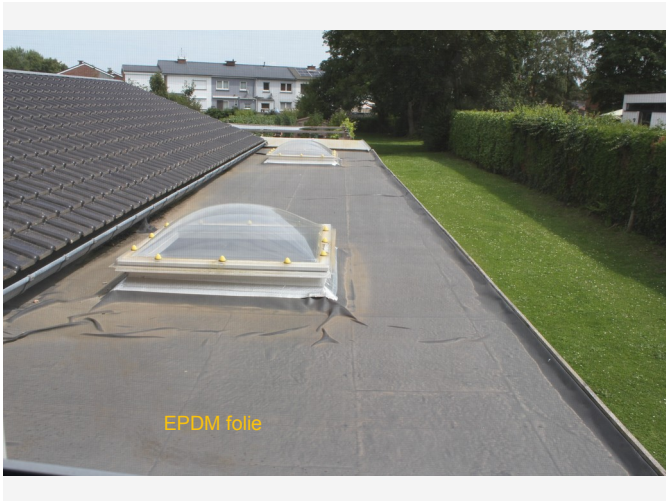
Vrije foto

Het plat dak van de achterbouw is voorzien van EPDM folie als dakbedekking. EPDM is niet asbestverdacht. Er werd eveneens een factuur nr. F2000003587 afgeleverd van EPDM markt met datum 23/7/2020 ter beschikking gesteld. Deze werd in de OVAM databank opgeladen als bewijsdocument.

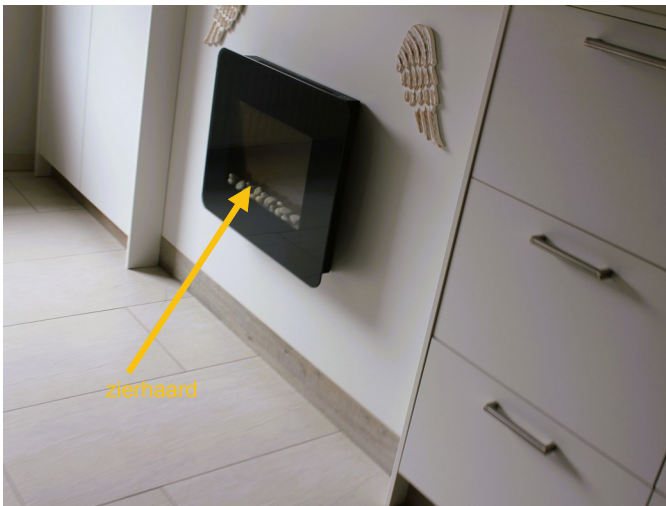
Vrije foto

De sierhaard in de woonkamer bevat geen waarneembare asbestverdachte toepassingen.

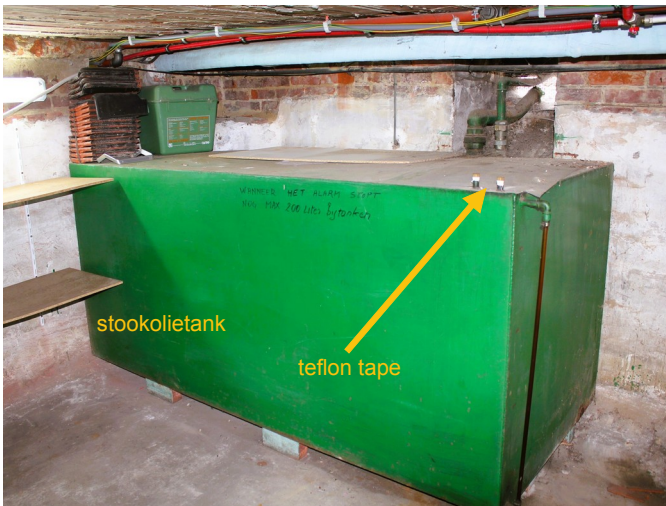
Vrije foto

De stookolietank in de kelder bevat geen waarneembare asbestverdachte toepassingen zoals pakkingen. De waarneembare dichtingen zijn van teflontape.

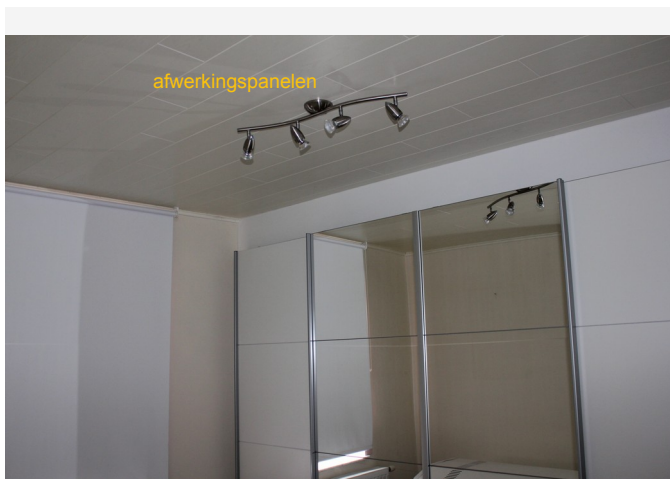
Vrije foto

In de woning werd nergens plafondpleisterwerk waargenomen. De plafonds zijn ofwel voorzien van afwerkingspanelen of sierpanelen of gelijkaardig. Andere plafonds hebben een voorzetplafond bestaande uit gipskartonplaat (vb. GYPROC), MDF of gelijkaardig.

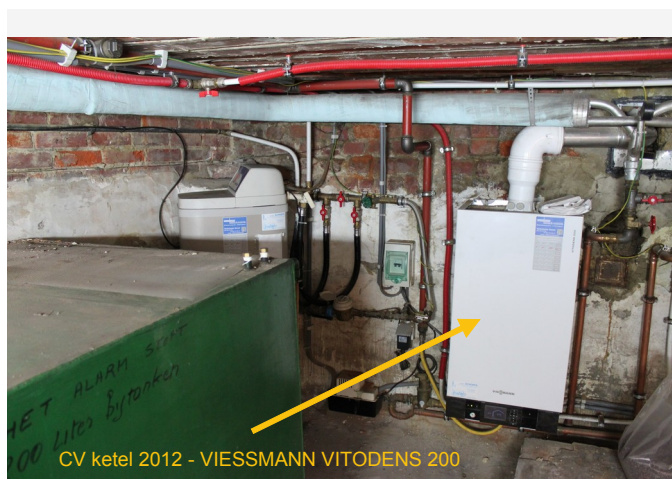
Vrije foto

De CV gaswandketel VISSMANN VITODENS 200 is van 2012. Er is een factuur 29375/1 beschikbaar van SCHOEFS sanitair en verwarming. De factuurdatum is 15/11/2012.

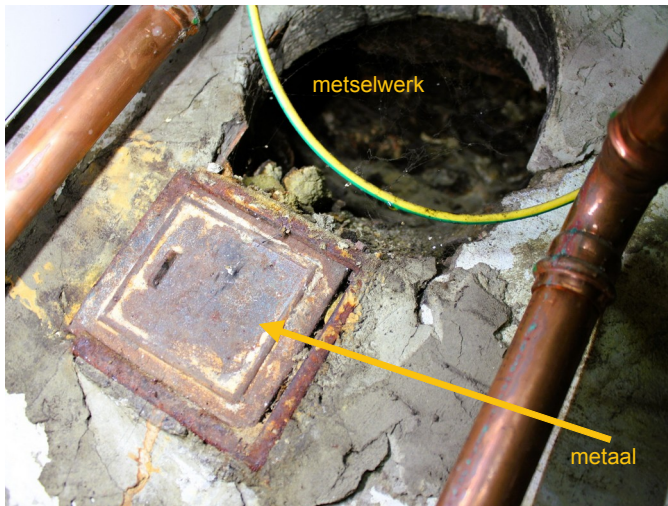
Vrije foto

De schoorsteen kon onderzocht en beoordeeld worden vanuit de CV kelder. Er is een metalen schouwluik aanwezig. Via de oude aansluiting van het rookgaskanaal van een vorige CV-ketel kon vastgesteld worden dat het om een louter gemetselde schouw betreft. Er werden via de bestaande opening in de kelderruimte geen schouwpotten waargenomen.

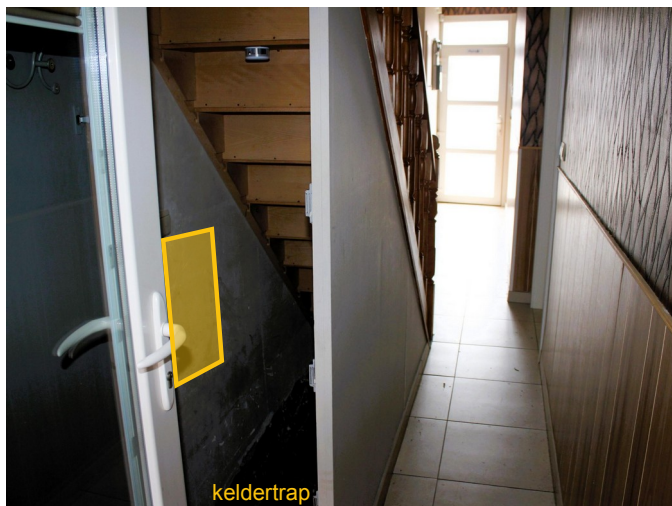
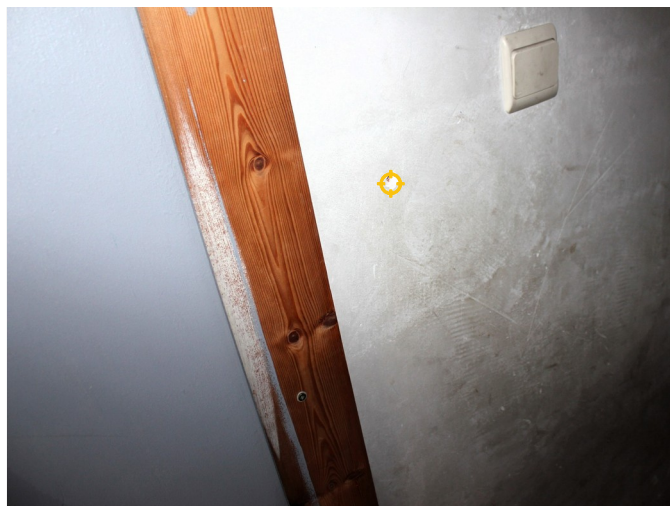
Geen asbest

#	Type	Referentie	Resultaat
13.1	Mengmonster	1.1	Geen asbest

Beschrijving	Pleisterwerk wanden woonhuis
Omgeving	Binnen
Primaire drager	Binnenwand
Bindmiddel van materiaal	Gips - kalk
Gebondenheid op basis van bindmiddel	Niet-hechtgebonden
Hoeveelheid (oppervlakte - dikte - aantal)	• 450,00 m ² - 1,00 cm - 1 stuk
Totaal volume	4,50 m ³
Identificatiemethode	Vaststelling met monstername
Destructieve handeling voor identificatie	Nee
Opmerking	<p>Het woonhuis is voorzien van origineel wandpleisterwerk. Er werd een staalname uitgevoerd in:</p> <ul style="list-style-type: none">-de wand langs de keldertrap-de hal-de slaapkamer vooraan (VERD1)-de slaapkamer achteraan (VERD1)-de master bedroom (VERD2) <p>In de CV ruimte, de wasplaats en de badkamer werd geen wandpleisterwerk waargenomen.</p>

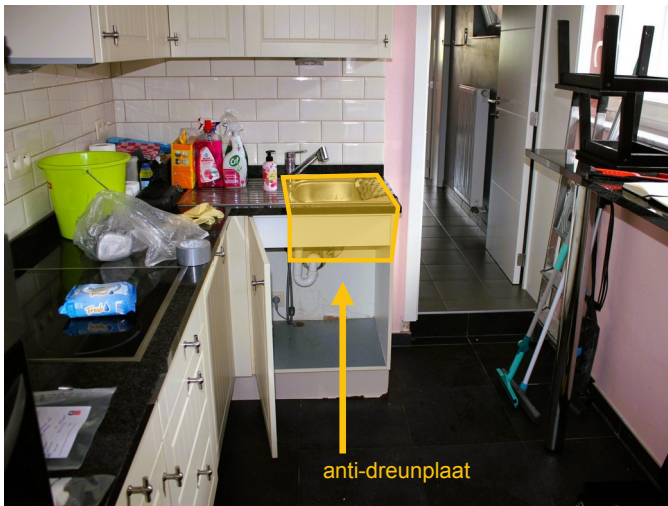
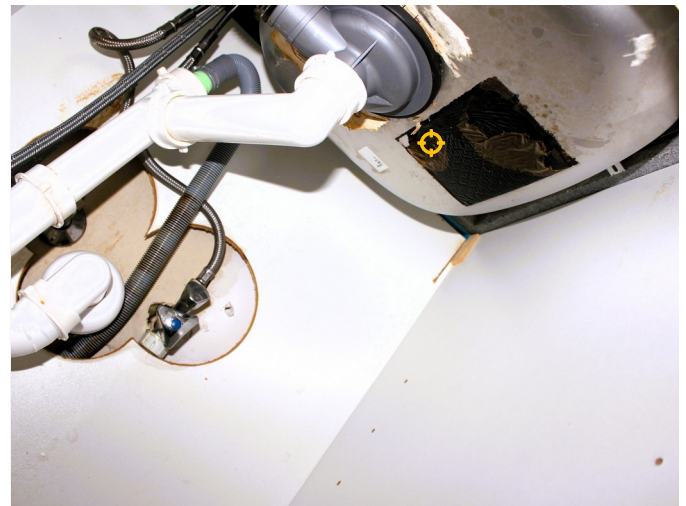
Geen asbest

#	Type	Referentie	Resultaat
14.1	Puntmonster	1.2	Geen asbest

Beschrijving	Anti-dreunplaat keukenwasbak
Omgeving	Binnen
Primaire drager	Sanitaire infrastructuur en uitrusting (toe- en afvoer)
Bindmiddel van materiaal	Bitumen (roofing, teer, asfalt)
Gebondenheid op basis van bindmiddel	Hecht
Hoeveelheid (oppervlakte - aantal)	• 0,05 m ² - 1 stuk
Totale oppervlakte	0,05 m ²
Identificatiemethode	Vaststelling met monsternamen
Destructieve handeling voor identificatie	Nee
Opmerking	De RVS keukenafwasbak is voorzien van een anti-dreunplaat uit roofing. Dergelijke toepassing is steeds asbestverdacht. Er werd een staalname uitgevoerd.
