Asbestinventarisatetest

Stelstraat 37, 3700 Tongeren

Attestnummer : 20240416-000350.000

Uitgegeven op : 16.04.2024

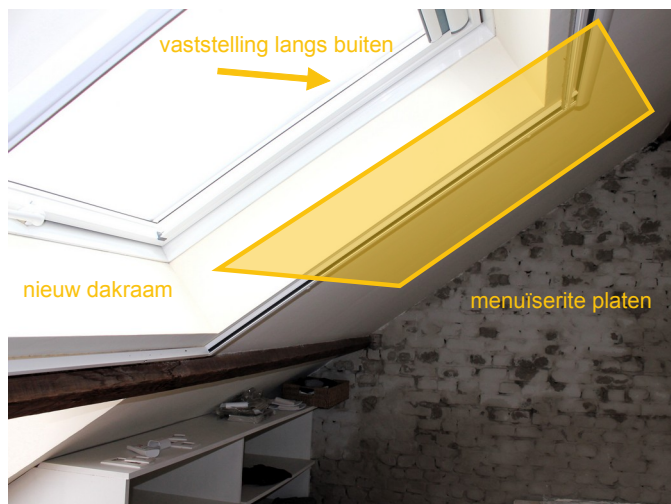
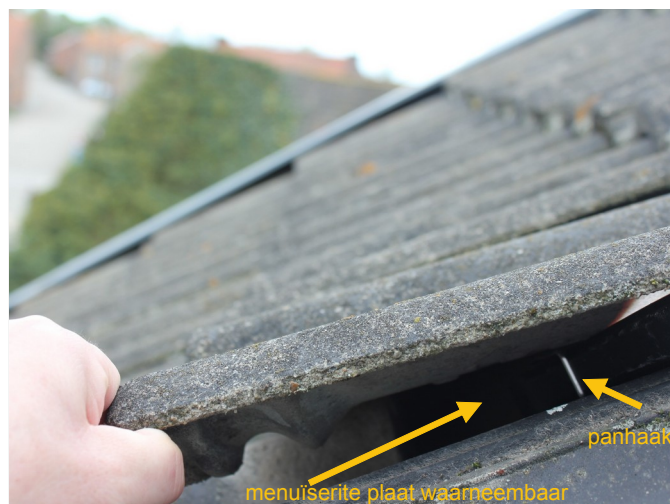
Fiche 1: Pannendak woonhuis - menuiserie onderdakplaten

Het asbestmateriaal valt onder de mijlpaal van 2040.

Zorgvuldig beheren

Eindbeoordeling materiaalrisico	Laag materiaalrisico en/of verlaagde kans op vezelvrijgave
Opmerking	<p>Er kon geen volledige beoordeling uitgevoerd worden, gezien de menuiserie plaat enkel door voelen met de hand en visueel via een lichtjes opgetilde dakpan waargenomen kon worden.</p> <p>De binnenzijde van het schuine dak is volledig afgewerkt met recente isolatie en gipskartonplaten.</p>

Gebondenheid	Categorie 1: hechtgebonden in oorsprong
Asbestsoort (vezeltype)	Crocidoliet aanwezig
Asbestconcentratie	Laag (< 50%)
Afschermingsgraad van het gehele materiaal	Geheel of deels vrij aan de buitenlucht
Toestand van het materiaal	Licht beschadigd, licht verweerd. Intact materiaal type Pical – asbestboard of categorie III 'gebondenheid'

Beschrijving	Pannendak woonhuis - menuïserite onderdakplaten
Omgeving	Grenst aan binnen- en buitenlucht
Primaire drager	Schuin dak
Asbestmateriaal	Plaat, paneel, tablet - Type Menuïserite
Bindmiddel van asbestmateriaal	Cement
Gebondenheid op basis van bindmiddel	Hecht
Hoeveelheid (oppervlakte - dikte - aantal)	<ul style="list-style-type: none"> • 85,00 m² - 0,50 cm - 1 stuk
Totaal volume	0,425 m ³
Eenvoudig bereikbaar	Ja
Bevestigingswijze	<ul style="list-style-type: none"> • Onbekend
Identificatiemethode	Vaststelling zonder monstername
Destructieve handeling voor identificatie	Nee
Opmerking	<p>Het pannendak van het woonhuis is aan de binnenzijde recent volledig afgewerkt met isolatie en gipskartonplaten. Vanuit de binnenruimte is bijgevolg geen risicobeoordeling van het dak mogelijk. Het pannendak situeert zich ruim hoger dan 3.5m, de dakgoot zit op ongeveer op 5.80m hoogte. Risicobeoordeling via een ladder van op de begane grond is eveneens niet mogelijk. Langs de geopende recent geplaatste dakramen in het voorste schuine dakvlak, kon de tweede dakpan in de rij langs het dakraam gelicht worden en op deze plaats konden geen menuïserite platen waargenomen worden. De dakpannen die iets verder weg van het dakraam liggen konden slechts gedeeltelijk gelicht worden, gezien deze met panhaken vastgemaakt zijn aan de onderdakstructuur. Met de lamp kon vastgesteld worden dat er harde platen, type menuïserite aanwezig zijn onder deze dakpannen. Staalname is niet mogelijk wegens de panhaken, het valgevaar en het risico voor de omgeving op vallende voorwerpen. Menuïserite platen van een risicobouwjaar zijn steeds asbestverdacht. Gezien er geen mogelijkheid was tot staalname, worden deze menuïserite platen conform het inspectieprotocol als asbesthoudend opgenomen in het attest.</p>

- Zorg voor een veilig beheer. Vermijd het beschadigen van het asbestmateriaal. Controleer de toestand jaarlijks op wijzigingen.
- Voer bijkomende staalname(s) uit.
- Door een destructief onderzoek en/of met assistentie van een dakwerker, kan eventueel een staalname uitgevoerd worden.

Deze toepassing dient integraal verwijderd te worden, zonder deze te breken of te beschadigen.

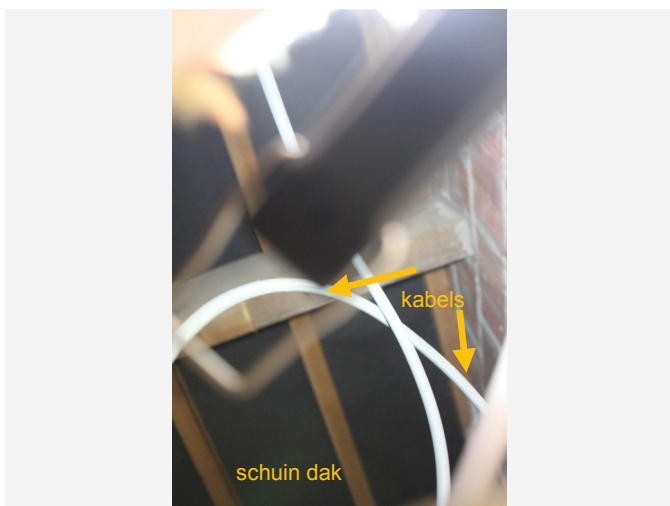
Permanente beperking

Reden: Het onderzoek kan niet uitgevoerd worden binnen de bepalingen van de Welzijnswet

Uitleg van de asbestdeskundige: Boven de keuken is er een volledig ontoegankelijke ruimte onder het schuine dak. Er is in de wasplaats een plafondluik dat toegang geeft tot de zolderruimte boven de wasplaats en de badkamer. Over dit zolderluik liggen diverse elektriciteitskabels los, waardoor het zolderluik slechts gedeeltelijk geopend kan worden. De zolderruimte zelf is ook niet toegankelijk wegens geen vaste ondergrond. De ondergrond bestaat uit gipskartonplaten op houten liggers.

Vanuit het geopende zolderluik kon wel vastgesteld worden dat het schuine dak aan de onderzijde voorzien is van een zwarte folie of kunststof. De zolderruimte zelf kon niet geïnspecteerd worden en is bijgevolg onderworpen aan een onderzoeksbeperking.

OPM: door het oplichten van dakpannen kon vanaf de buitenzijde wel een beoordeling van het onderdak uitgevoerd worden, zie hiervoor de adviesfiche "Schuin dak achterbouw".

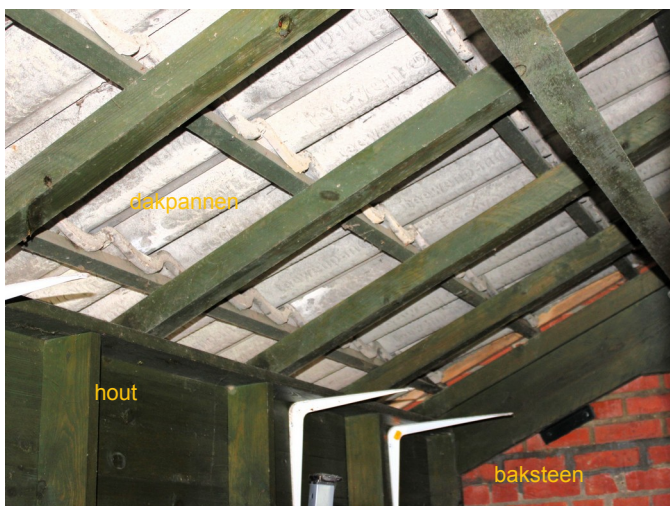
Het tuinhuis bevat geen asbestverdachte toepassingen. Het is voorzien van een pannendak, zonder onderdak. De onderzijde van de dakpannen zijn van binnen uit waarneembaar. De constructie zelf is van hout. De glasramen zijn afgekit met silicone. Dit zijn asbestveilige toepassingen.

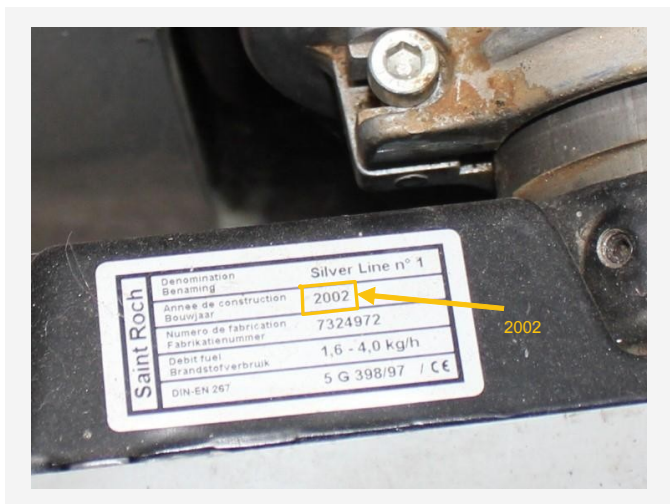
De CV stookoliebrander SAINT ROCH SILVERLINE nr 1 is volgens het typeplaatje van bouwjaar 2002. Dit is geen risicobouwjaar en deze toepassing is bijgevolg asbestveilig.

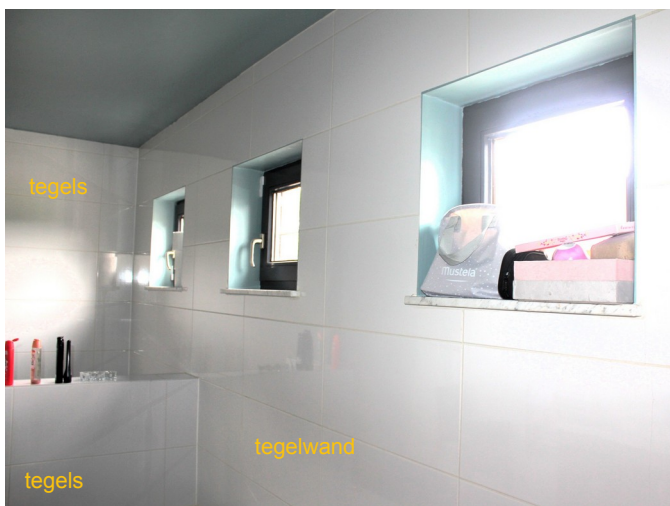
De badkamer en de keuken is voorzien van een intacte tegelwand bestaande uit faiencetegels of recente tegels. De tegellijm die in de risicobouwjaren gebruikt werd om faiencetegels te verlijmen, kan asbesthoudend zijn. Zwarte tegellijm is meestal asbesthoudend, witte of crèmekleurige tegellijm is in bepaalde gevallen asbesthoudend.

Bij het uitgevoerde niet-destructieve onderzoek met het oog op het opstellen van het OVAM-asbestattest, werd geen tegellijm waargenomen, gezien de tegelwand volledig intact is.

Wanneer de bestaande tegelwand verwijderd, hersteld of afgebroken wordt, dient men er rekening mee te houden dat de eventueel aanwezige oude lijmlaag mogelijk asbesthoudend kan zijn. Bijkomend onderzoek en/of staalname is in dat geval aangewezen.

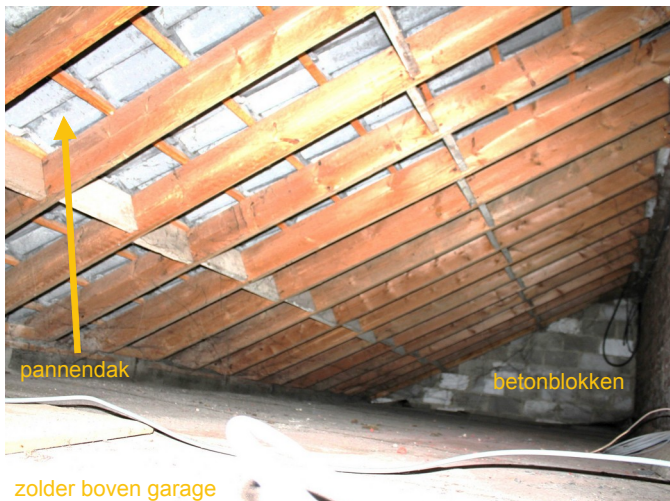
Fiche 6: Zolderruimte boven garage - dak boven garage

De zolderruimte boven de garage is toegankelijk via een plafondluik in de CV ruimte. De onderzijde van het pannendak is volledig waarneembaar. Er is geen onderdak aanwezig. Dit dak is asbestveilig. In de zolderruimte boven de garage werden geen asbestverdachte toepassingen waargenomen. De beoordeling werd uitgevoerd vanuit het open zolderluik. De zolderruimte zelf is niet toegankelijk.

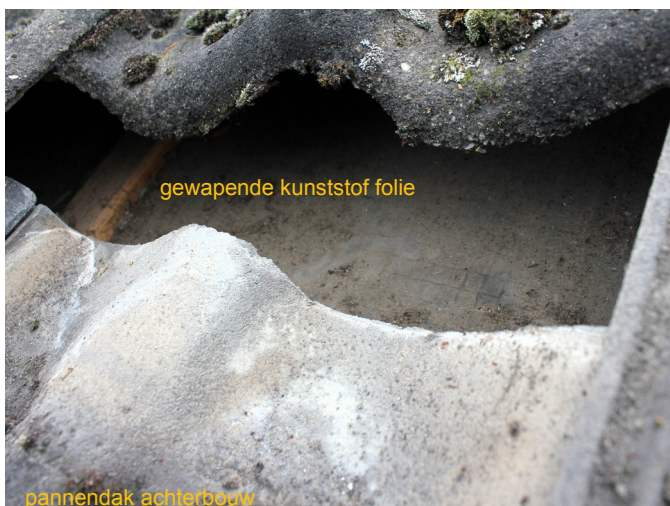
Het pannendak van de achterbouw is voorzien van een onderdak bestaande uit een gewapende kunststof folie. Er werden op 2 plaatsen dakpannen opgelicht om de vaststellingen uit te kunnen voeren.

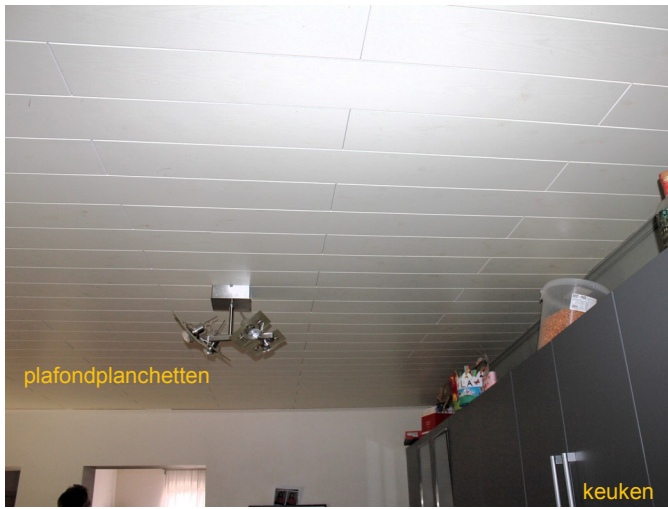
In de woning is geen waarneembaar plafondpleisterwerk. De plafonds bestaan uit gipskartonplaat (vb. GYPROC (c)) of zijn voorzien van afwerkingsplanchetten of laminaatplanchetten. Deze toepassingen zijn niet asbestverdacht.

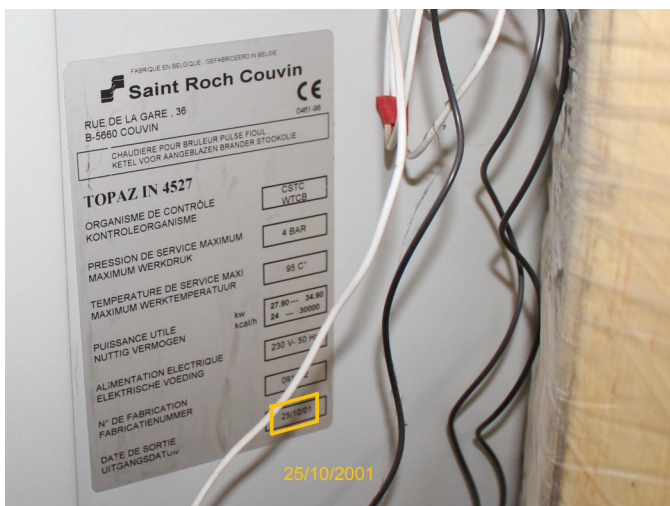
De CV stookolieketel SAINT ROCH is volgens het typeplaatje van 25/10/2001. Dit is geen risicobouwjaar en deze toepassing is bijgevolg asbestveilig.

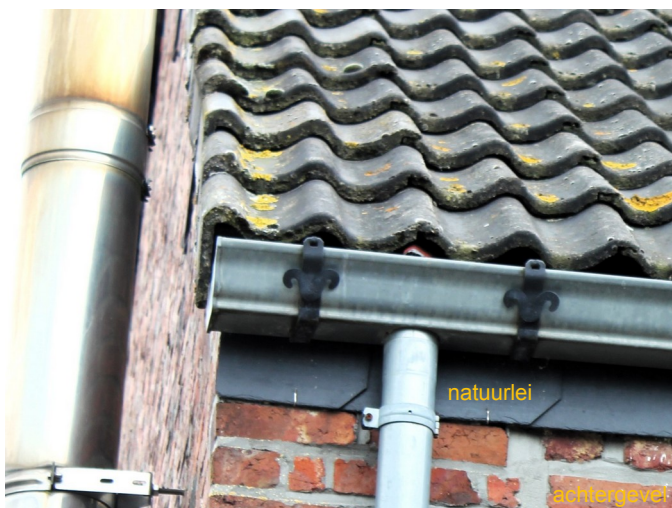
De boeiboorden van het woonhuis bestaan uit natuurleien. Natuurleien zijn asbestveilig. De beoordeling werd uitgevoerd vanop 3.5m hoogte en door beoordeling van een ingezoomde foto. De natuurlijke breekrand van de lei is duidelijk waarneembaar, waardoor met redelijk vermoeden kan aangenomen worden dat deze toepassing asbestveilig is.

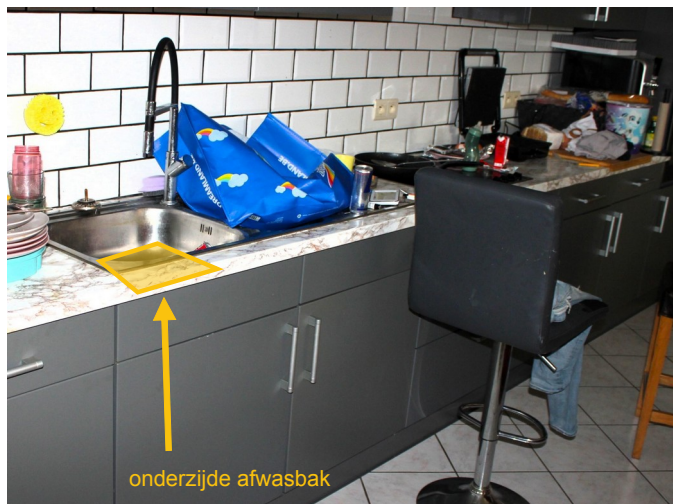
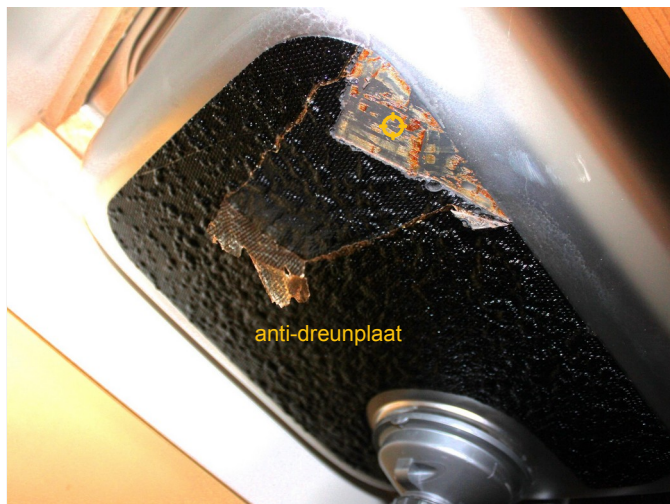
Fiche 11: Anti-dreunplaat keukenafwasbak

Geen asbest

#	Type	Referentie	Resultaat
11.1	Puntmonster	1.2	Geen asbest

Gebondenheid op basis van bindmiddel	Hecht
Hoeveelheid (gewicht - aantal)	• 0,30 kg - 1 stuk
Totaal gewicht	0,30 kg
Identificatiemethode	Vaststelling met monstername
Destructieve handeling voor identificatie	Nee
Opmerking	De onderzijde van de RVS keukenafwasbak is voorzien van een anti-dreunplaat op bitumen basis. Dergelijke toepassing van een risicobouwjaar is asbestverdacht. Er werd een staalname uitgevoerd.

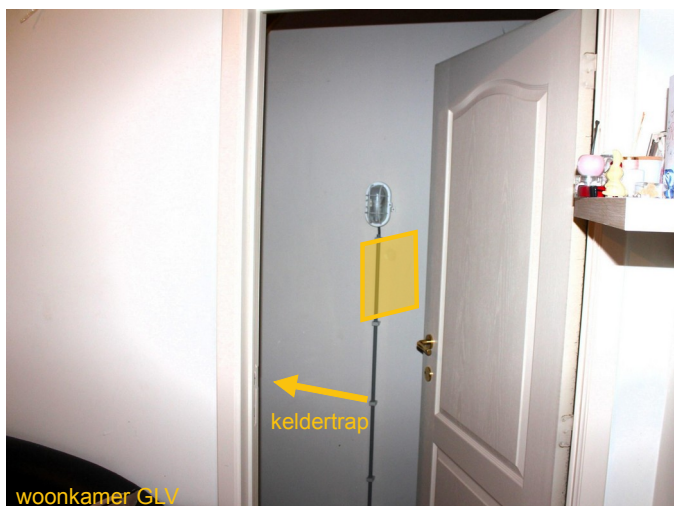
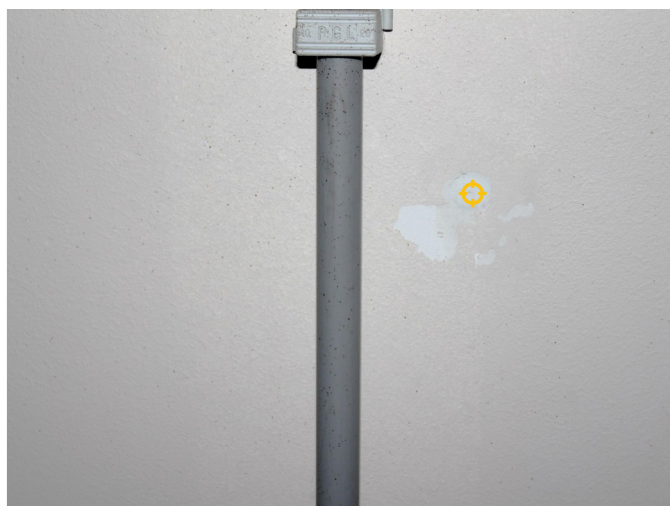
Geen asbest

#	Type	Referentie	Resultaat
12.1	Mengmonster	1.1	Geen asbest

Bindmiddel van materiaal	Gips - kalk
Gebondenheid op basis van bindmiddel	Niet-hechtgebonden
Hoeveelheid (oppervlakte - dikte - aantal)	• 760,00 m ² - 1,50 cm - 1 stuk
Totaal volume	11,40 m ³
Identificatiemethode	Vaststelling met monstername
Destructieve handeling voor identificatie	Nee
Opmerking	<p>Het woonhuis is voorzien van binnenpleisterwerk. Binnenpleisterwerk van een risicobouwjaar is steeds asbestverdacht. Er werd een staalname uitgevoerd om de aanwezigheid van asbest in het binnenpleisterwerk formeel uit te sluiten. In het CV lokaal is er geen pleisterwerk aanwezig. In de badkamer is er geen waarneembaar pleisterwerk, de wanden zijn betegeld. In volgende ruimtes werden stalen genomen:</p> <ul style="list-style-type: none"> -muur naast keldertrap -keuken -wasplaats -slaapkamer vooraan -hal
