# Asbestinventarisatetest

Gravierstraat 84, 3700 Tongeren

Attestnummer : 20240619-000217.000

Uitgegeven op : 19.06.2024

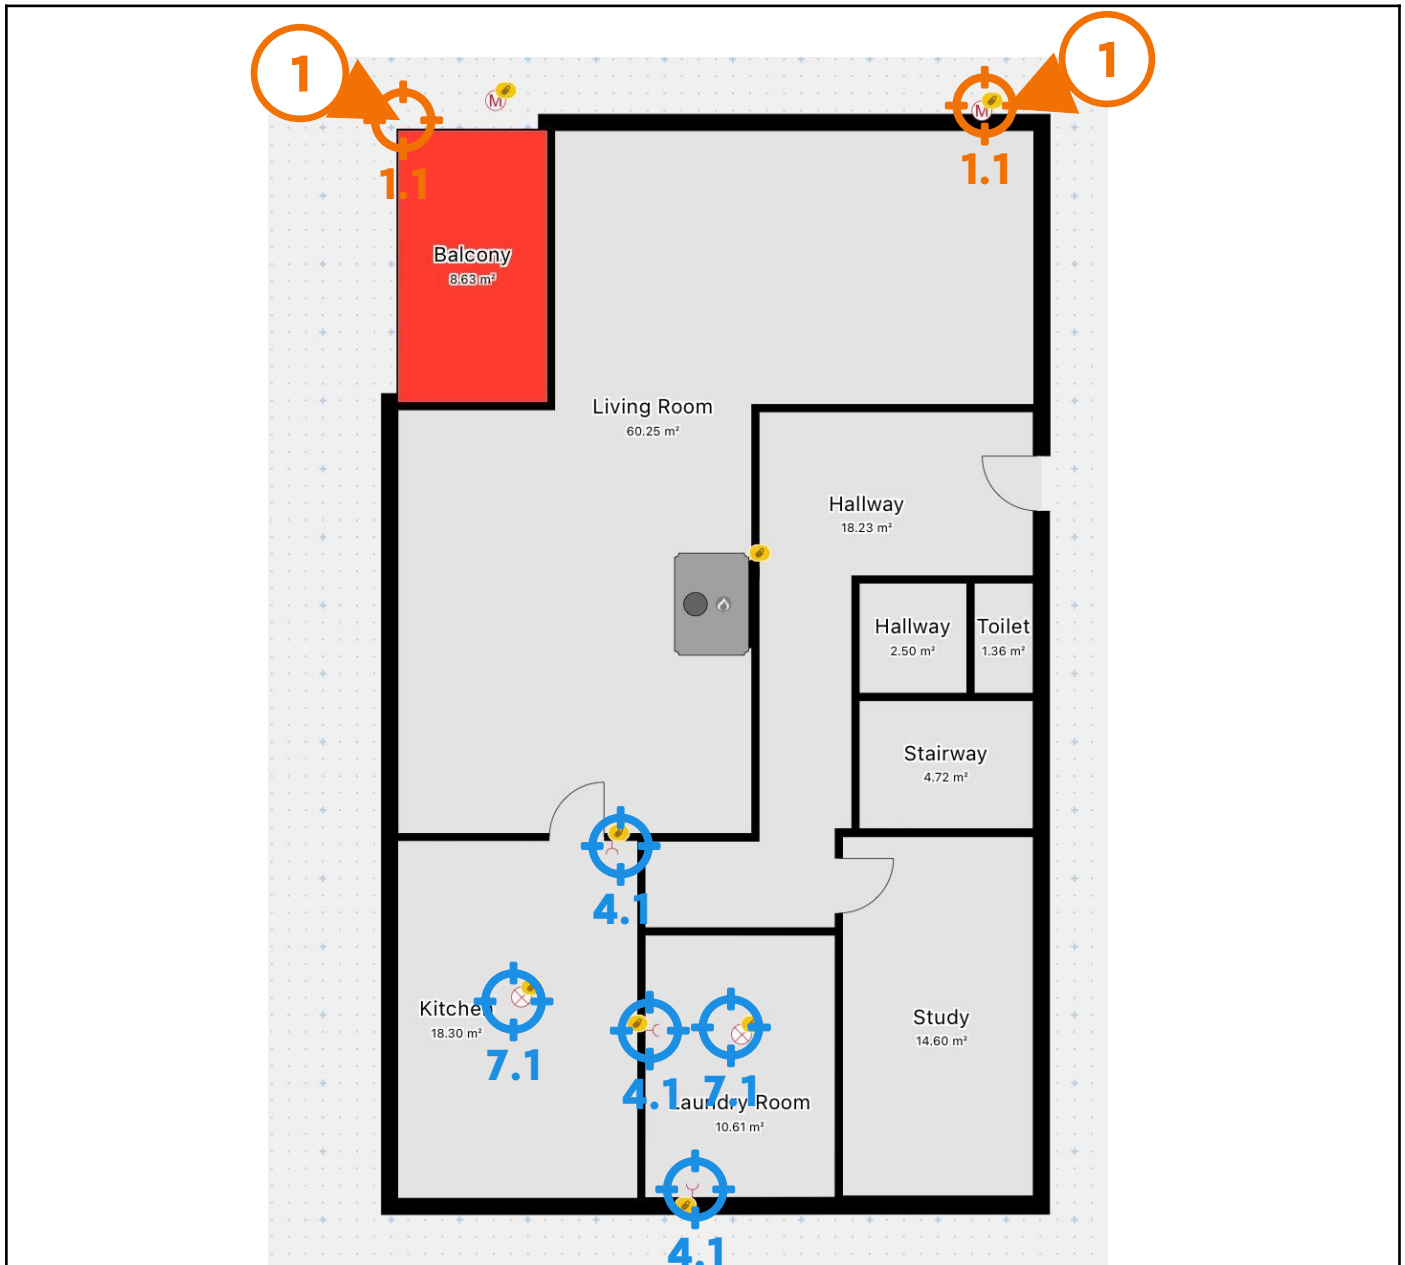
## Plan 1.2: Gelijkvloers

Beschrijving	Type	Actie
1. Kit Raam	Asbestmateriaal	<a href="#">Verwijderen</a>
1.1 Code: #3	Mengmonster	-
4. Pleisterwerk Wand	Geen asbest	-
4.1 Code: #1	Mengmonster	-

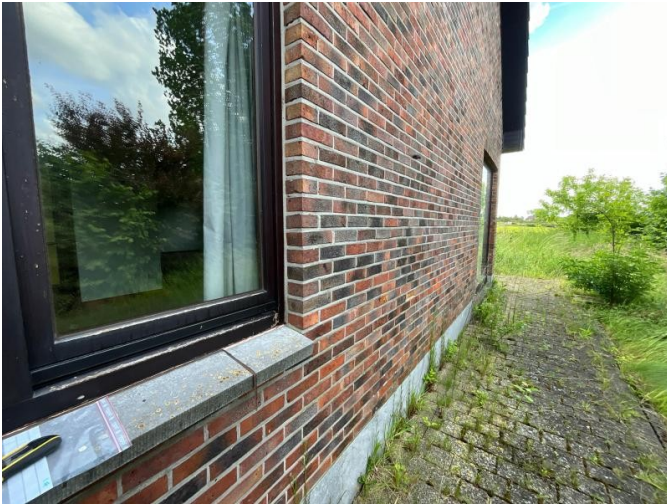
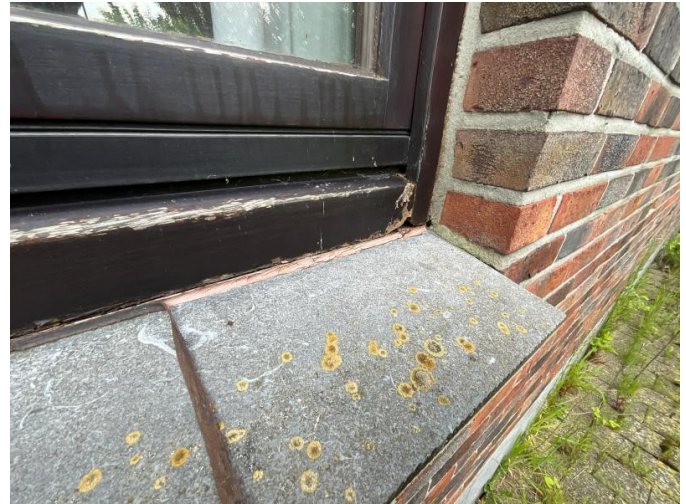
Het asbestmateriaal valt onder de mijlpaal van 2040.

Eindbeoordeling materiaalrisico	Verhoogd materiaalrisico en/of verhoogde kans op vezelvrijgave
---------------------------------	--

Gebondenheid	Categorie 1: hechtgebonden in oorsprong
Asbestsoort (vezeltype)	Alleen chrysotiel
Asbestconcentratie	Laag (< 50%)
Afschermingsgraad van het gehele materiaal	Geheel of deels (ook) vrij aan de binnenlucht
Toestand van het materiaal	Matig beschadigd, matig verweerd

#	Type	Referentie	Resultaat
1.1	Mengmonster	#3	Chrysotiel

<b>Beschrijving</b>	Kit Raam
<b>Omgeving</b>	Buiten
<b>Primaire drager</b>	Wandopening verticaal (raam, deur, ...)
<b>Asbestmateriaal</b>	In-situ afwerkingslagen - Pasta, stopverf, voegsel, stopsel, vulsel, mastiek, katten, ...
<b>Bindmiddel van asbestmateriaal</b>	Kitten, mastiek, pasta
<b>Gebondenheid op basis van bindmiddel</b>	Hecht
<b>Hoeveelheid (gewicht - aantal)</b>	<ul style="list-style-type: none"><li>• 0,30 kg - 1 stuk</li></ul>
<b>Totaal gewicht</b>	0,30 kg
<b>Eenvoudig bereikbaar</b>	Ja
<b>Bevestigingswijze</b>	<ul style="list-style-type: none"><li>• Verlijmd, ingegoten, versmeerd</li></ul>
<b>Identificatiemethode</b>	Vaststelling met monstername
<b>Destructieve handeling voor identificatie</b>	Nee

Verwijderen

- Verwijder dit asbestmateriaal zo snel mogelijk. Volg de toestand goed op.

- Eenvoudige handelingen: mag via doe-het-zelf of door werknemer(s) met opleidingsattest eenvoudige handelingen  
Dit hechtgebonden materiaal in de buitenlucht mag via doe-het-zelf of door werknemer(s) met opleidingsattest eenvoudige handelingen. Gezien de kleine hoeveelheid kan dit gebeuren met inachtnaam van persoonlijke bescherming. Het asbesthoudend materiaal mag in aangepaste verpakking worden afgevoerd naar het lokaal containerpark.

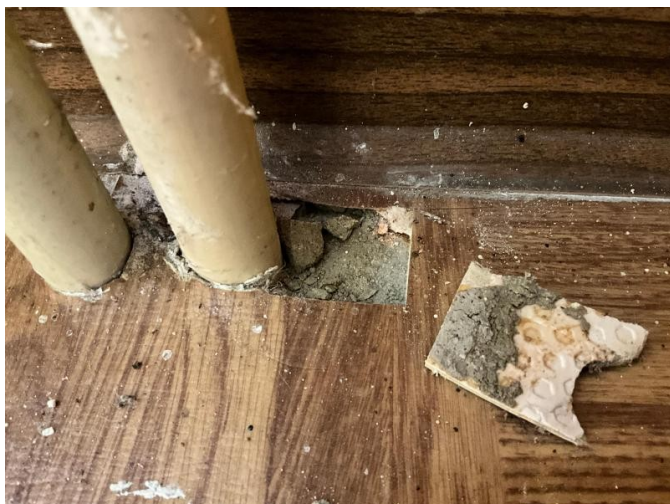
Vrije foto

Uit ervaring kan er van uitgegaan worden dat het bovenste zeil geen asbest bevat en van een relatief recente datum is.

Echter er is steeds de kans dat er een ander laag onderligt die niet zichtbaar was.

Identificatiemethode	Vaststelling & expertise (niet-asbestverdacht)
Primaire drager	Vloer
(Asbest)materiaal	Prefab - afwerking - Vloerzeil
Bindmiddel	Kunststof of -hars
Gebondenheid bindmiddel	Hecht

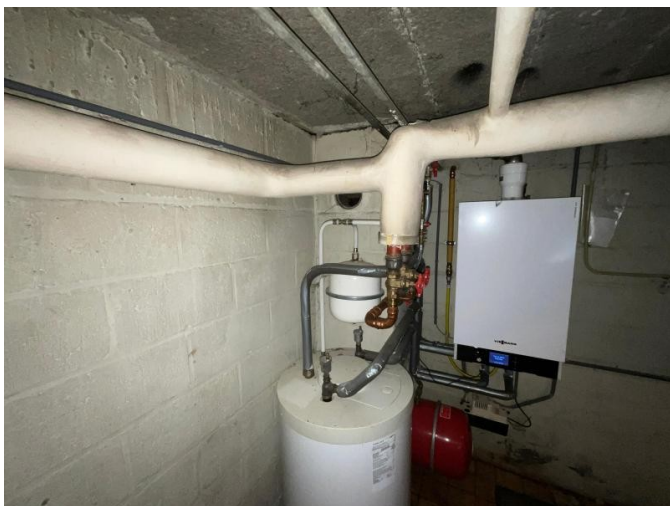
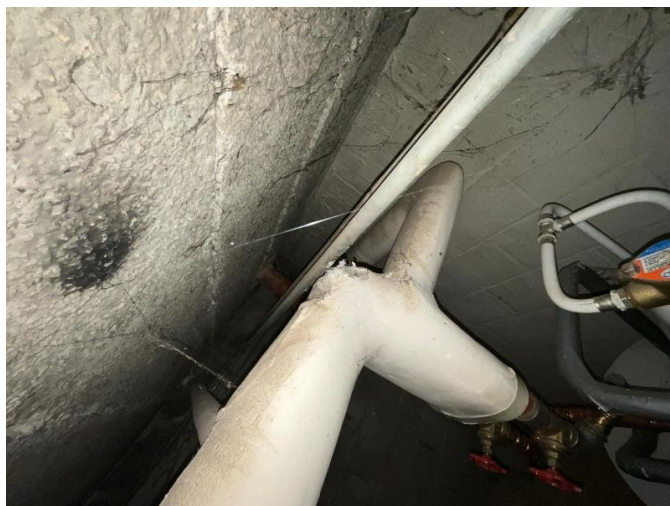
Geen asbest

#	Type	Referentie	Resultaat
3.1	Mengmonster	#5	Geen asbest

<b>Beschrijving</b>	Isolatie verwarmingsbuis Bocht
<b>Omgeving</b>	Binnen
<b>Primaire drager</b>	HVAC infrastructuur en uitrusting
<b>Bindmiddel van materiaal</b>	Gips - kalk
<b>Gebondenheid op basis van bindmiddel</b>	Niet-hechtgebonden
<b>Hoeveelheid (lengte - omtrek - dikte - aantal)</b>	<ul style="list-style-type: none"><li>• 2,00 m - 45,00 cm - 0,30 cm - 1 stuk</li></ul>
<b>Totaal volume</b>	0,003 m <sup>3</sup>
<b>Identificatiemethode</b>	Vaststelling met monstername
<b>Destructieve handeling voor identificatie</b>	Nee

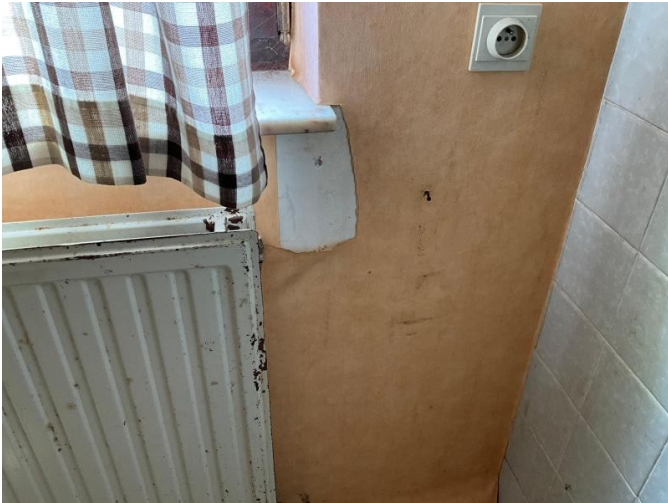
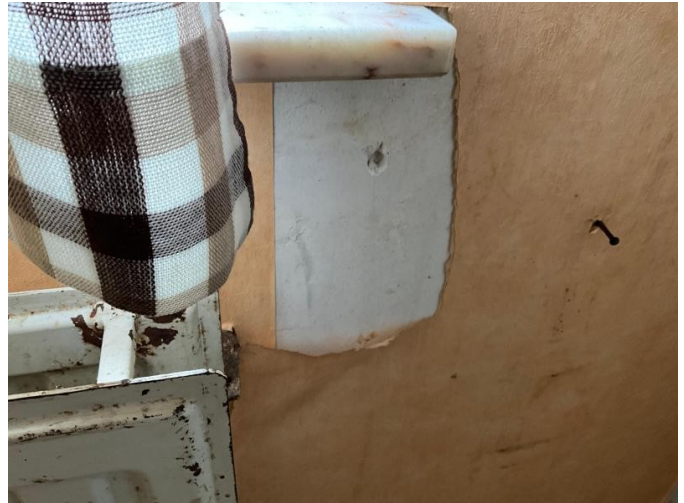
## Fiche 4: Pleisterwerk Wand

Geen asbest

#	Type	Referentie	Resultaat
4.1	Mengmonster	#1	Geen asbest

Beschrijving	Pleisterwerk Wand
Omgeving	Binnen
Primaire drager	Binnenwand
Bindmiddel van materiaal	Gips - kalk
Gebondenheid op basis van bindmiddel	Niet-hechtgebonden
Hoeveelheid (oppervlakte - dikte - aantal)	• 650,00 m <sup>2</sup> - 0,80 cm - 1 stuk
Totaal volume	5,20 m <sup>3</sup>
Identificatiemethode	Vaststelling met monsternamen
Destructieve handeling voor identificatie	Nee
Opmerking	Het pleisterwerk is conform het Inspectieprotocol onderzocht.

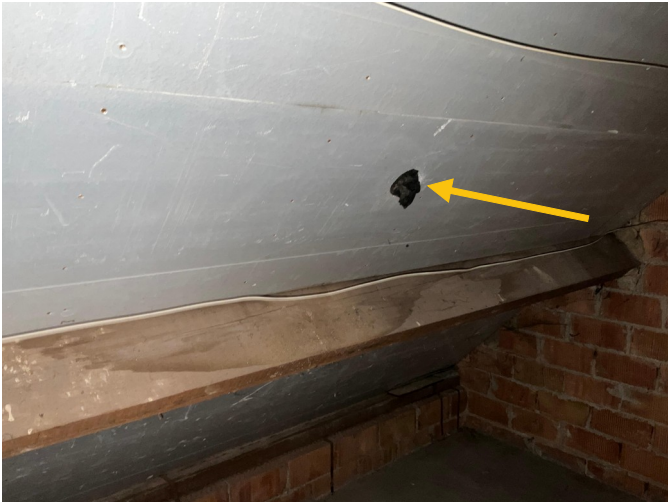
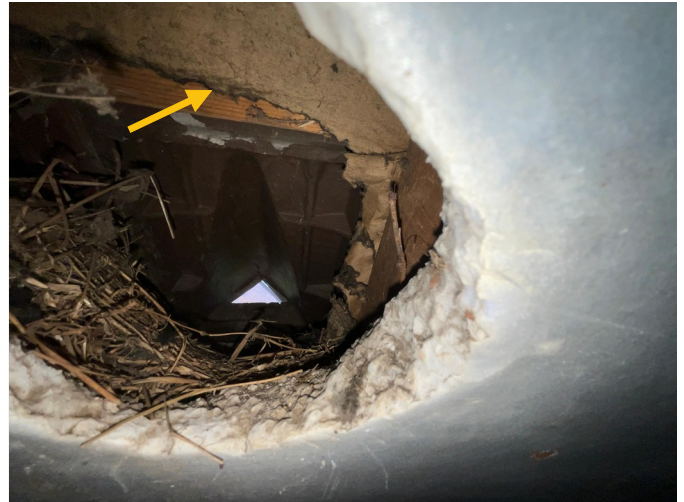
# Fiche 5: Onderdak Papier met een zwarte glinsterende laag

Geen asbest

#	Type	Referentie	Resultaat
5.1	Puntmonster	#4	Geen asbest

<b>Beschrijving</b>	Onderdak Papier met een zwarte glinsterende laag
<b>Omgeving</b>	Binnen
<b>Primaire drager</b>	Schuin dak
<b>Bindmiddel van materiaal</b>	Karton - papier - viltachtig
<b>Gebondenheid op basis van bindmiddel</b>	Niet-hechtgebonden
<b>Hoeveelheid (gewicht - aantal)</b>	<ul style="list-style-type: none"><li>• 20,00 kg - 1 stuk</li></ul>
<b>Totaal gewicht</b>	20,00 kg
<b>Identificatiemethode</b>	Vaststelling met monstername
<b>Destructieve handeling voor identificatie</b>	Nee

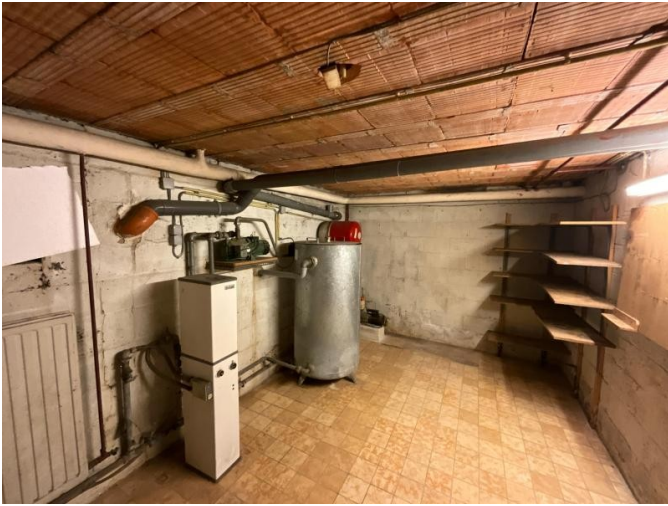
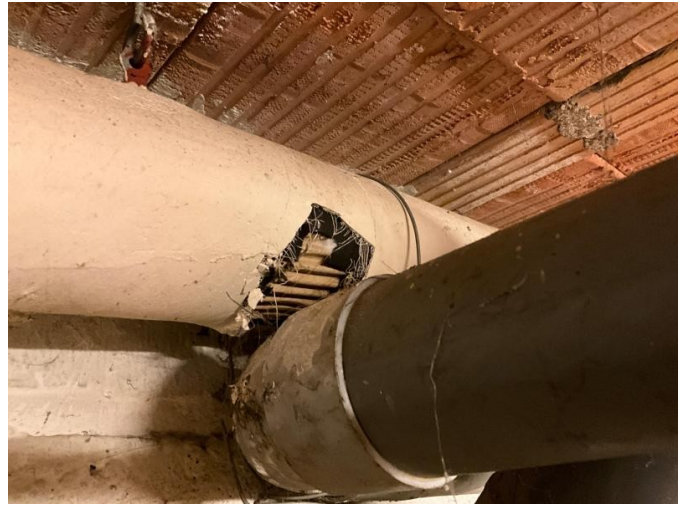
Geen asbest

#	Type	Referentie	Resultaat
6.1	Mengmonster	#6	Geen asbest

Beschrijving	Isolatie verwarmingsbuis recht
Omgeving	Binnen
Primaire drager	HVAC infrastructuur en uitrusting
Bindmiddel van materiaal	Gips - kalk
Gebondenheid op basis van bindmiddel	Niet-hechtgebonden
Hoeveelheid (lengte - omtrek - dikte - aantal)	<ul style="list-style-type: none"><li>• 25,00 m - 45,00 cm - 0,30 cm - 1 stuk</li></ul>
Totaal volume	0,034 m <sup>3</sup>
Identificatiemethode	Vaststelling met monstername
Destructieve handeling voor identificatie	Nee

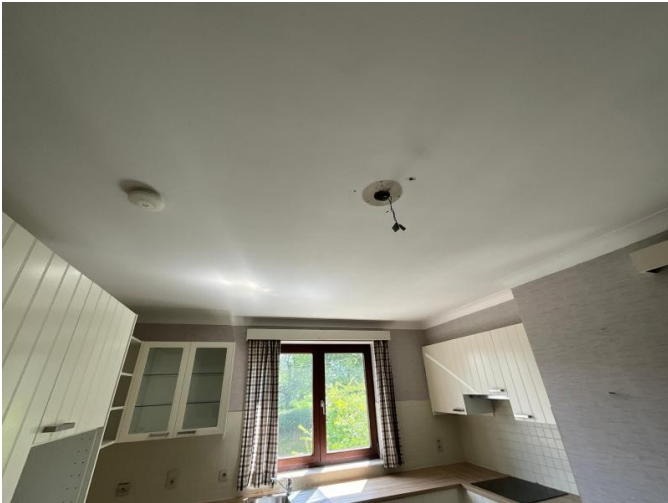
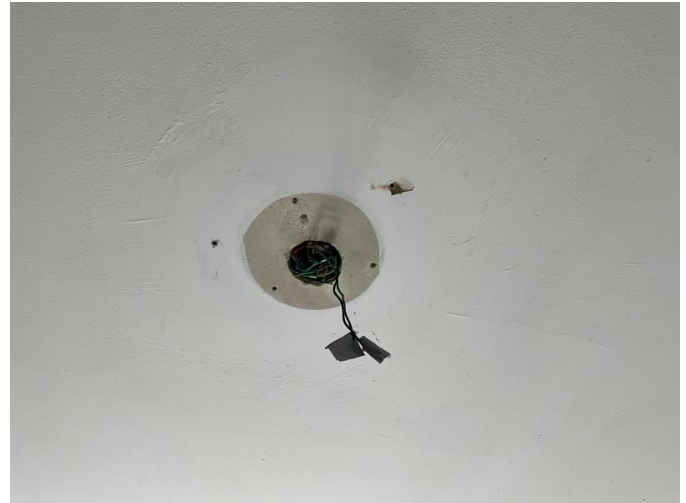
## Fiche 7: Pleisterwerk Plafond

Geen asbest

#	Type	Referentie	Resultaat
7.1	Mengmonster	#2	Geen asbest

Beschrijving	Pleisterwerk Plafond
Omgeving	Binnen
Primaire drager	Plafond
Bindmiddel van materiaal	Gips - kalk
Gebondenheid op basis van bindmiddel	Niet-hechtgebonden
Hoeveelheid (oppervlakte - dikte - aantal)	• 300,00 m <sup>2</sup> - 0,80 cm - 1 stuk
Totaal volume	2,40 m <sup>3</sup>
Identificatiemethode	Vaststelling met monsternamen
Destructieve handeling voor identificatie	Nee
Opmerking	Het pleisterwerk is conform het Inspectieprotocol onderzocht.

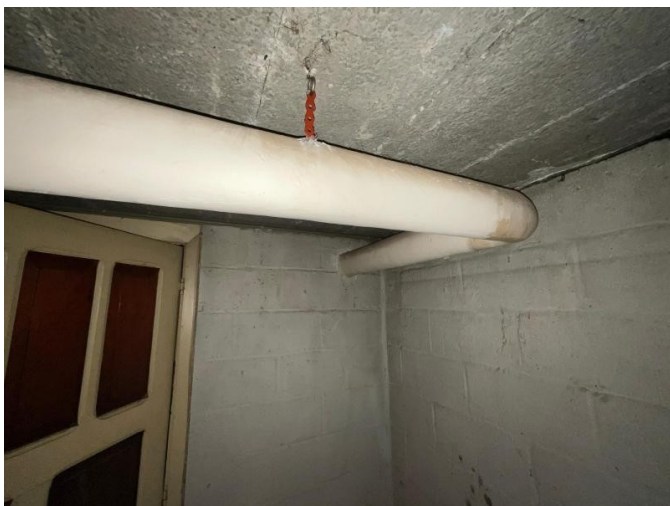
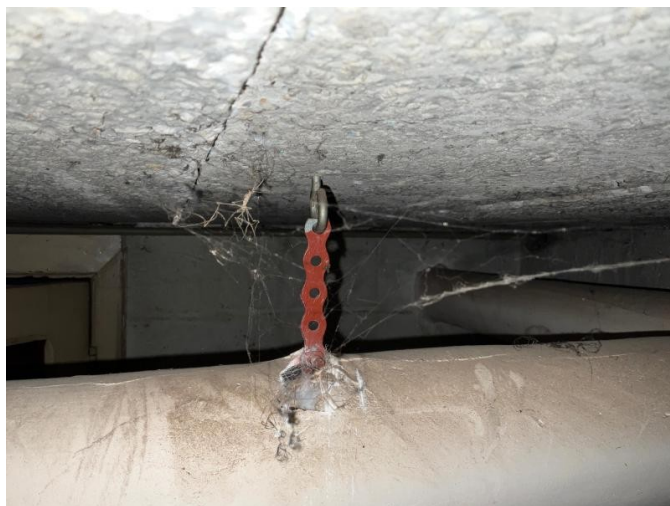
Geen asbest

#	Type	Referentie	Resultaat
8.1	Mengmonster	#7	Geen asbest

Beschrijving	Isolatie verwarmingsbuis recht 2
Omgeving	Binnen
Primaire drager	HVAC infrastructuur en uitrusting
Bindmiddel van materiaal	Gips - kalk
Gebondenheid op basis van bindmiddel	Niet-hechtgebonden
Hoeveelheid (lengte - omtrek - dikte - aantal)	<ul style="list-style-type: none"><li>• 25,00 m - 45,00 cm - 0,30 cm - 1 stuk</li></ul>
Totaal volume	0,034 m <sup>3</sup>
Identificatiemethode	Vaststelling met monstername
Destructieve handeling voor identificatie	Nee
