Asbestinventarisatetest

Biessemstraat 21, 3870 Heers

Attestnummer : 20240206-000039.000

Uitgegeven op : 06.02.2024

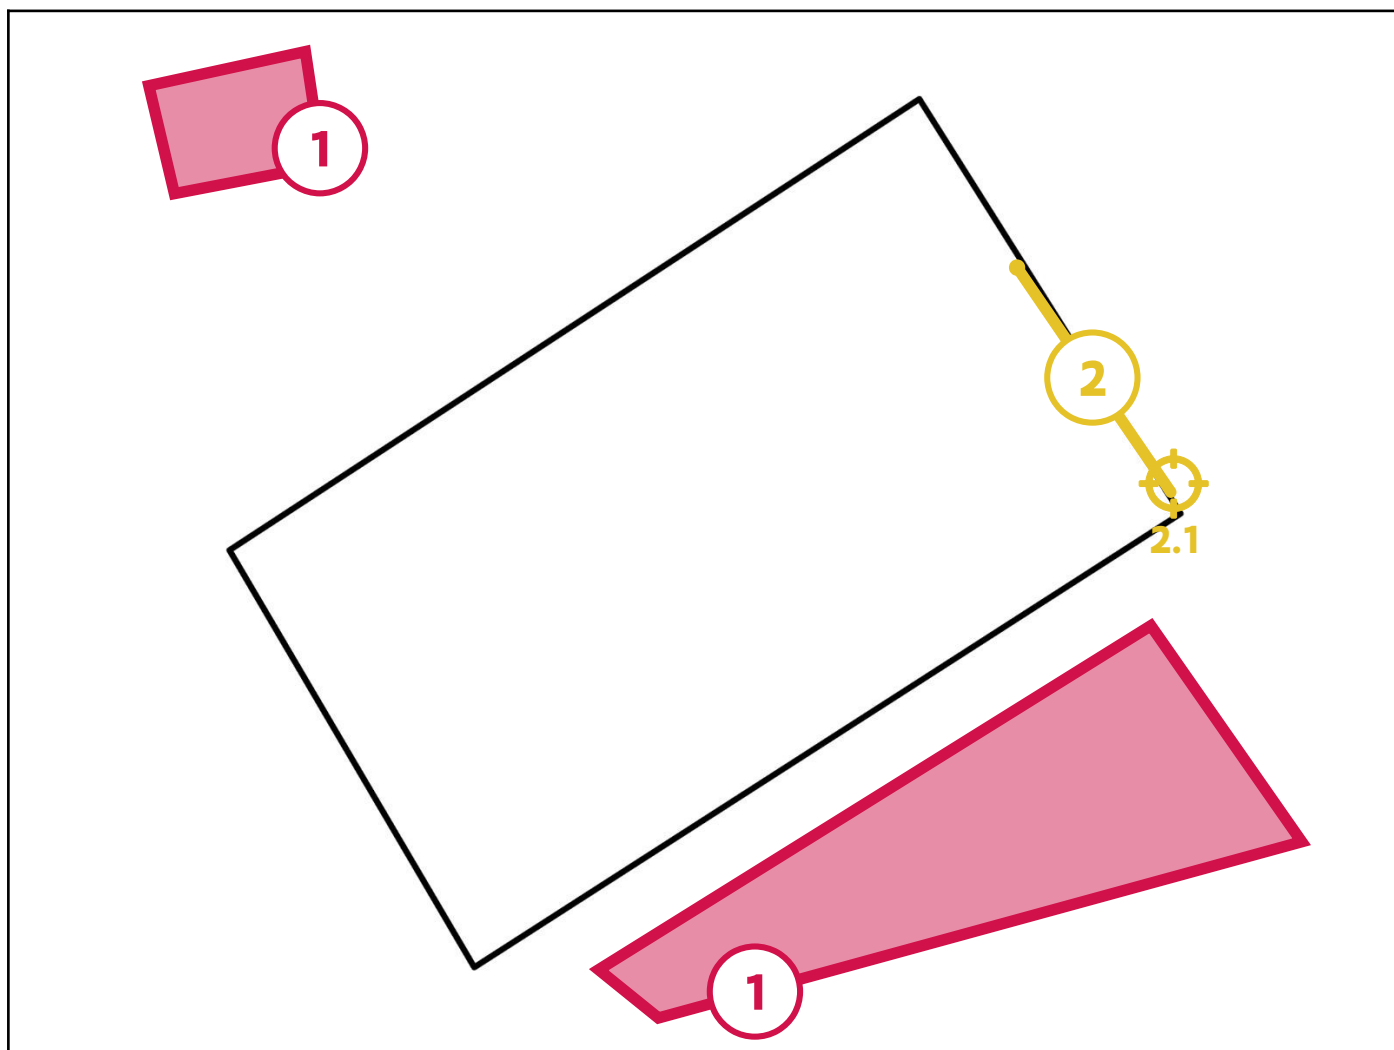
Plan 2.1: Tuinhuis plan

Beschrijving	Type	Actie
1. stukken golfplaat	Asbestmateriaal	Dringend verwijderen
2. venstertablet tuinhuis	Asbestmateriaal	Zorgvuldig beheren
2.1 Code: 2	Puntmonster	-

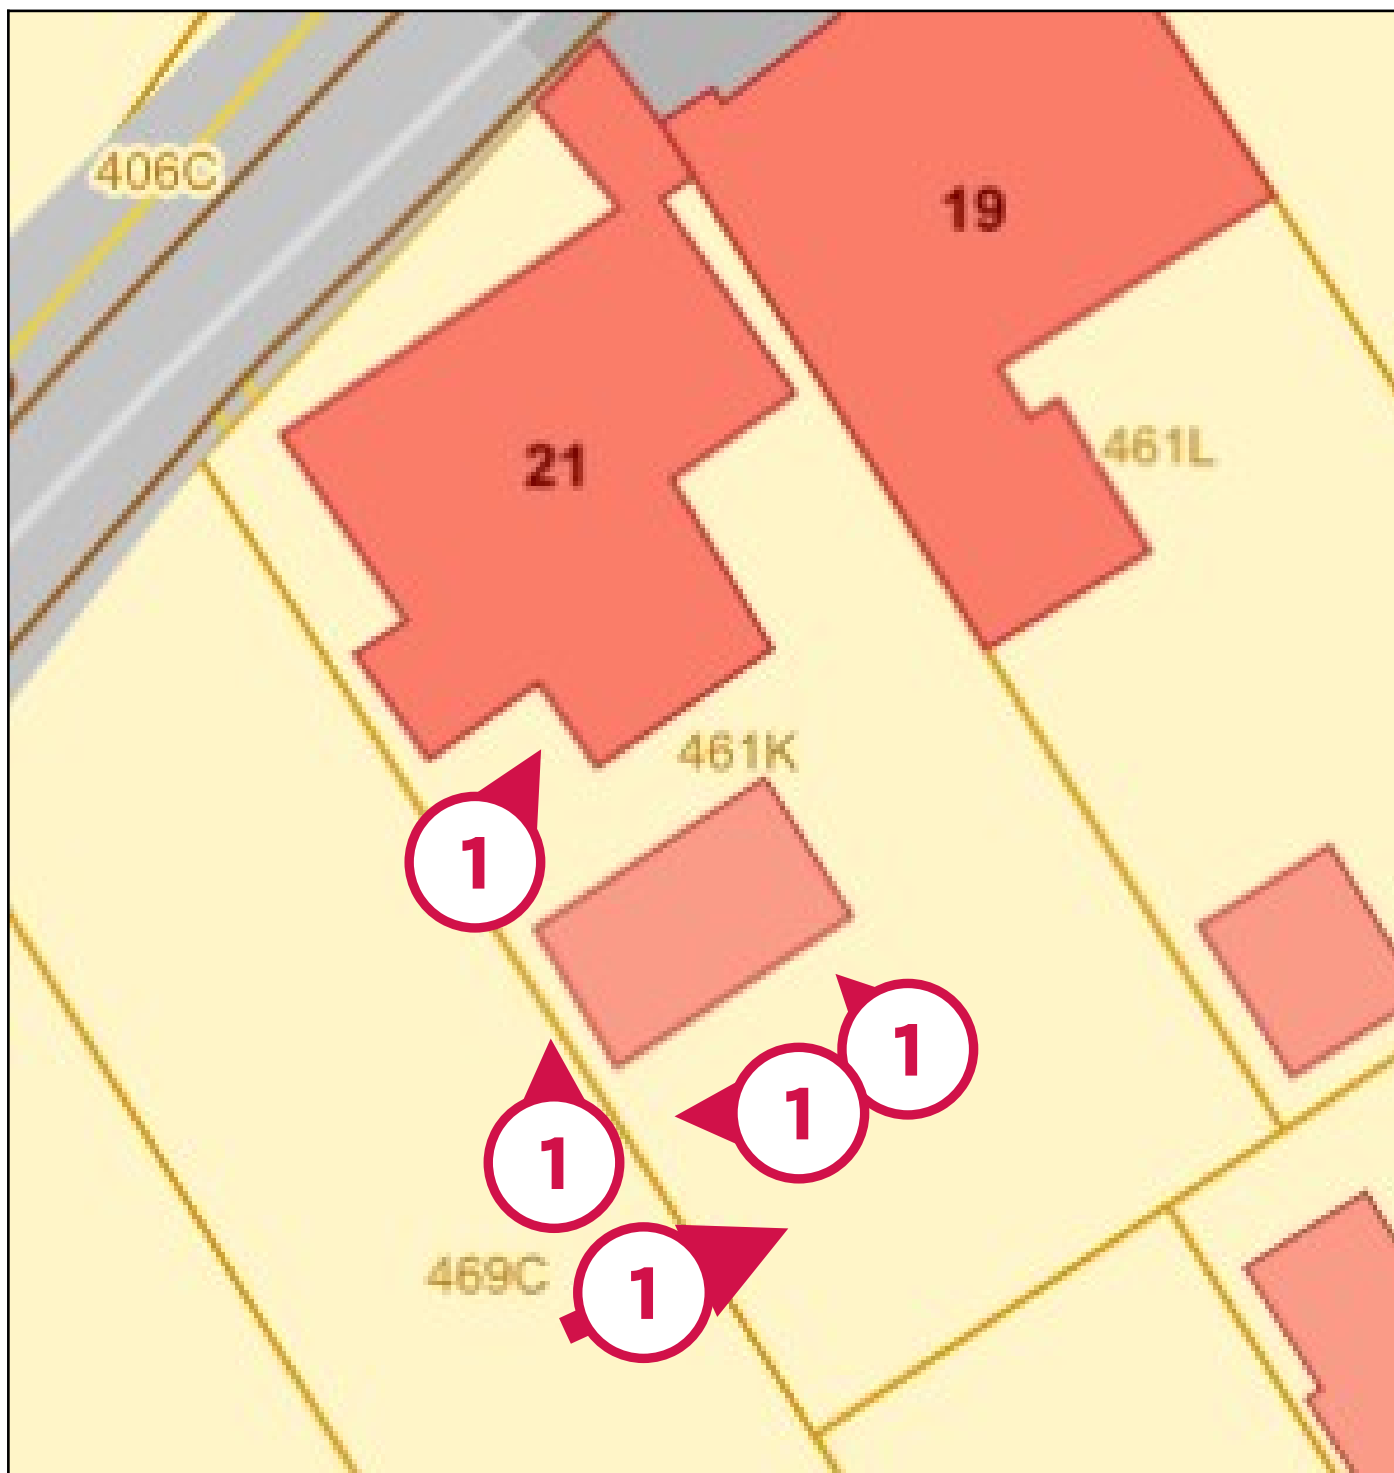
Plan 3.1: Vaststellingen buiten de constructies

Beschrijving	Type	Actie
1. stukken golfplaat	Asbestmateriaal	Dringend verwijderen

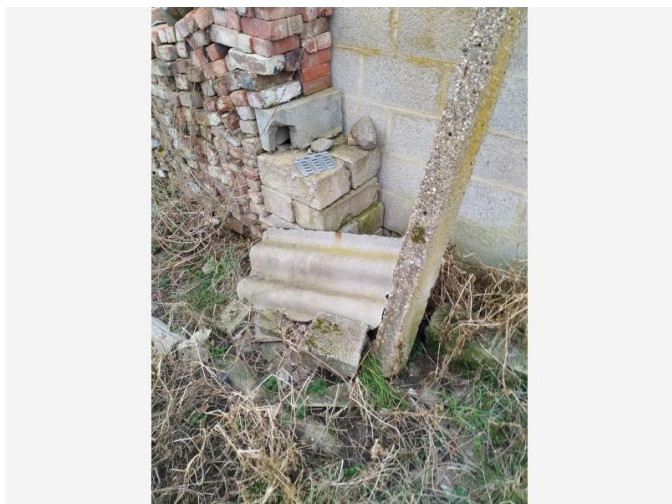
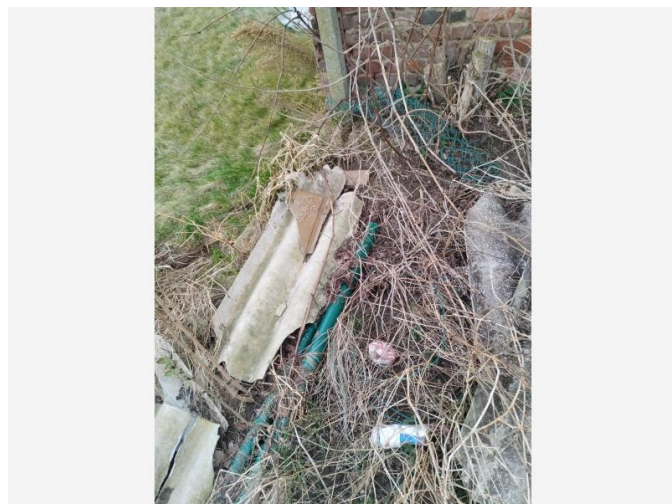
Dringend verwijderen

Beschrijving	stukken golfplaat
Type afvalstof	Betreft stock-voorraad of gedemonteerde asbestmaterialen
Aanwezige resten	Geen resten aanwezig
Omgeving	Buiten
Primaire drager	Bodem
Asbestmaterialen	<ul style="list-style-type: none">Dak- en gevelbekleding - Golfplaat
Bindmiddel van asbestmateriaal	Cement
Gebondenheid op basis van bindmiddel	Hecht
Hoeveelheid (gewicht - aantal)	<ul style="list-style-type: none">50,00 kg - 1 stuk
Totaal gewicht	50,00 kg
Eenvoudig bereikbaar	Ja
Identificatiemethode	Vaststelling zonder monsternamen
Opmerking	Op verschillende plekken van de tuin zijn delen golfplaat te vinden. Deze zijn waarschijnlijk gedemonteerd, afgebroken en niet fatsoenlijk opgeruimd.

- Verwijder het asbestafval.

- Eenvoudige handelingen: mag via doe-het-zelf of door werknemer(s) met opleidingsattest eenvoudige handelingen zelf. Dragen van de nodige beschermingsmiddelen (mondmasker ffp3, handschoenen, tyvec). golfplaten voorzichtig verwijderen, extra fixeren, niet breken, niet gooien, onmiddellijk verpakken of voorzichtig in container met asbest bag plaatsen.

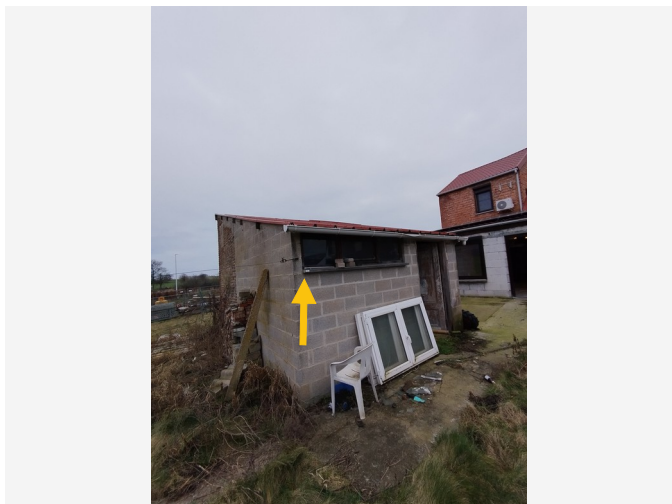
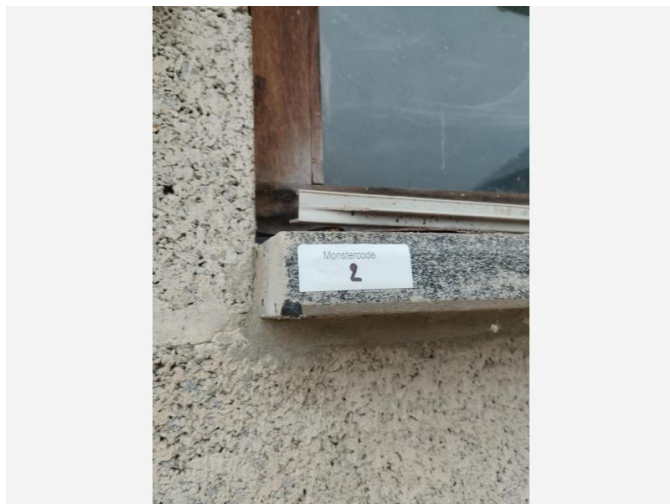
Het asbestmateriaal valt onder de mijlpaal van 2040.

Zorgvuldig beheren

Eindbeoordeling materiaalrisico	Zeer laag materiaalrisico en/of zeer lage kans op vezelvrijgave
---------------------------------	---

Gebondenheid	Categorie 1: hechtgebonden in oorsprong
Asbestsoort (vezeltype)	Alleen chrysotiel
Asbestconcentratie	Laag (< 50%)
Afschermingsgraad van het gehele materiaal	Geheel of deels vrij aan de buitenlucht
Toestand van het materiaal	Onbeschadigd, niet verweerd

#	Type	Referentie	Resultaat
2.1	Puntmonster	2	Chrysotiel

Beschrijving	venstertablet tuinhuis
Omgeving	Buiten
Primaire drager	Wandopening verticaal (raam, deur, ...)
Asbestmateriaal	Plaat, paneel, tablet - Type Massal
Bindmiddel van asbestmateriaal	Cement

- Zorg voor een veilig beheer en verwijder dit asbestmateriaal wanneer het bij werken eenvoudig bereikbaar wordt. Controleer de toestand jaarlijks op wijzigingen.

- Eenvoudige handelingen: mag via doe-het-zelf of door werknemer(s) met opleidingsattest eenvoudige handelingen
EH via doe-het zelf : De dorpels of tabletten kunnen voorzichtig losgebeiteld worden , extra bevochtigen om stof te voorkomen + dragen van de nodige beschermingsmiddelen (mondmasker ffp3, handschoenen,tyvec) verpakken in plastic folie en afvoeren naar het containerpark als hechtgebonden asbestafval.

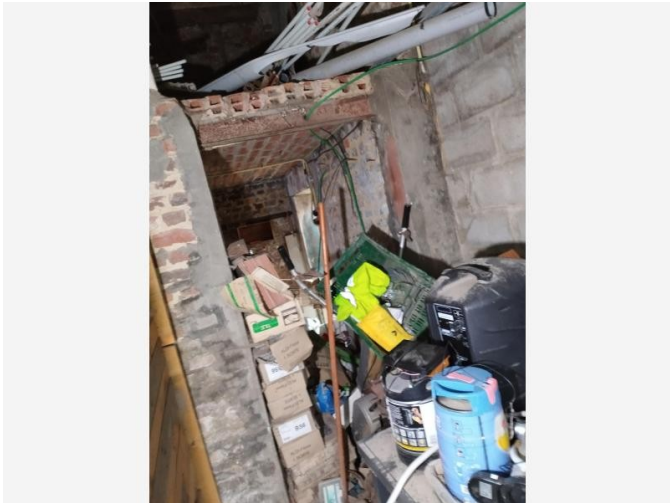
Situeringfoto

Tijdelijke beperking

Reden: Materiaal in opslag

Uitleg van de asbestdeskundige: De doorgang van deze ruimte wordt volledig versperd door opgeslagen materiaal. Onderzoek kan er niet plaatsvinden.

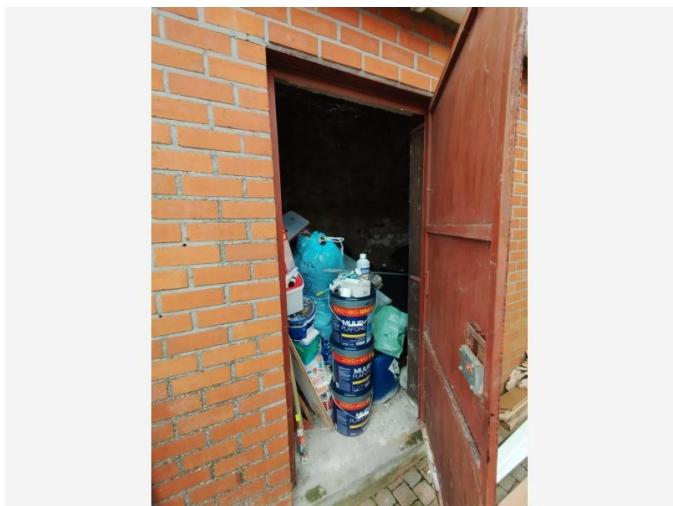
Situeringfoto

Tijdelijke beperking

Reden: Materiaal in opslag

Uitleg van de asbestdeskundige: De doorgang van deze ruimte wordt volledig versperd door opgelsagen materiaal. Onderzoek kan er niet plaatsvinden.

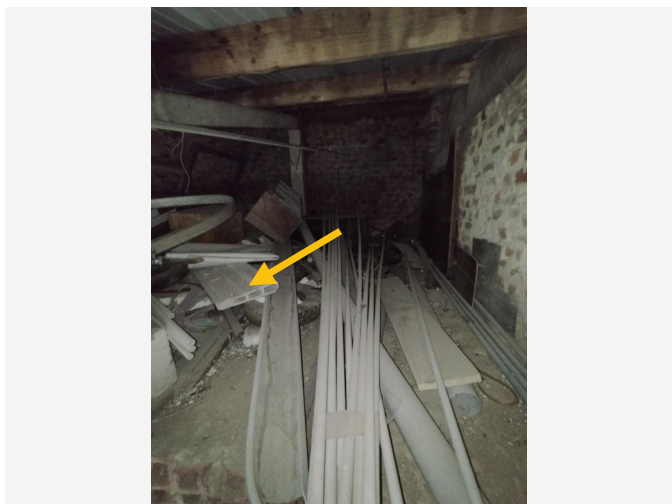
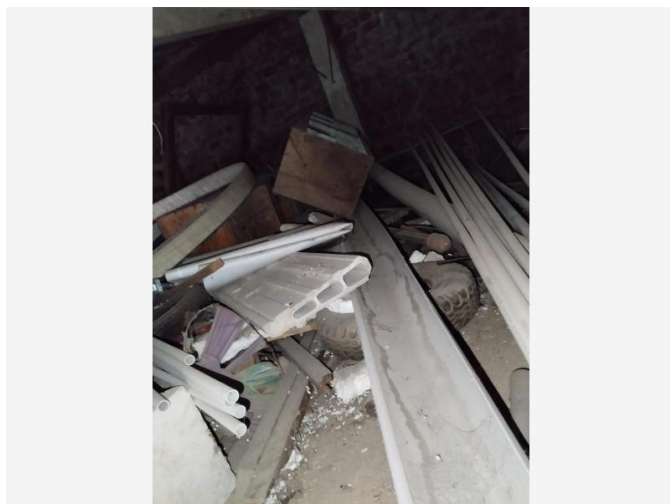
Eindbeoordeling materiaalrisico	Verhoogd materiaalrisico en/of verhoogde kans op vezelvrijgave
---------------------------------	--

Gebondenheid	Categorie 1: hechtgebonden in oorsprong
Asbestsoort (vezeltype)	Crocidoliet aanwezig
Asbestconcentratie	Laag (< 50%)
Afschermingsgraad van het gehele materiaal	Geheel of deels (ook) vrij aan de binnenlucht
Toestand van het materiaal	Licht beschadigd, licht verweerd. Intact materiaal type Pical – asbestboard of categorie III 'gebondenheid'

Beschrijving	gedemonteerd venstertablet
Omgeving	Binnen
Primaire drager	Gedemonteerd of buitengebruik gesteld materiaal
Asbesttoepassing	Plaat, paneel, tablet - Type Massal
Bindmiddel van asbesttoepassing	Cement
Gebondenheid op basis van bindmiddel	Hecht
Hoeveelheid (oppervlakte - dikte - aantal)	• 0,35 m ² - 4,00 cm - 1 stuk
Totaal volume	0,014 m ³
Identificatiemethode	Vaststelling zonder monsternamen
Destructieve handeling voor identificatie	Nee

- Verwijder deze asbesttoepassing zo snel mogelijk. Volg de toestand goed op.

- Eenvoudige handelingen: mag via doe-het-zelf of door werknemer(s) met opleidingsattest eenvoudige handelingen zelf Dragen van de nodige beschermingsmiddelen (mondmasker ffp3, handschoenen, tyvec), venstertablet voorzichtig verwijderen, extra fixeren, niet breken, niet gooien, onmiddellijk verpakken of voorzichtig in container met asbest bag plaatsen.

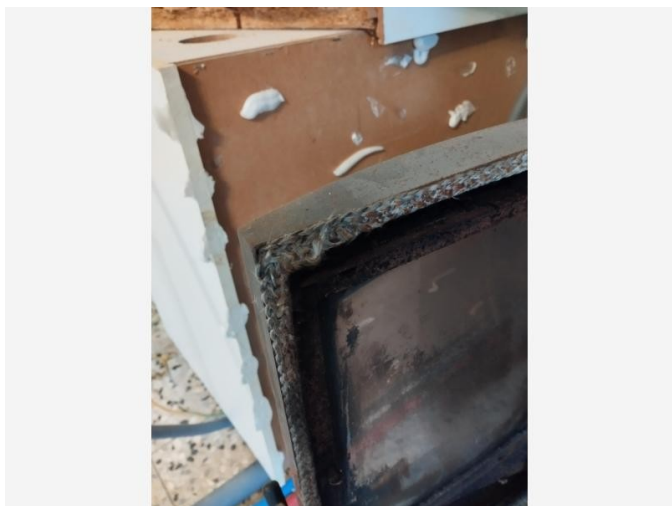
Brandkoord heeft een glanzende schijn en is dus niet-asbestverdacht.

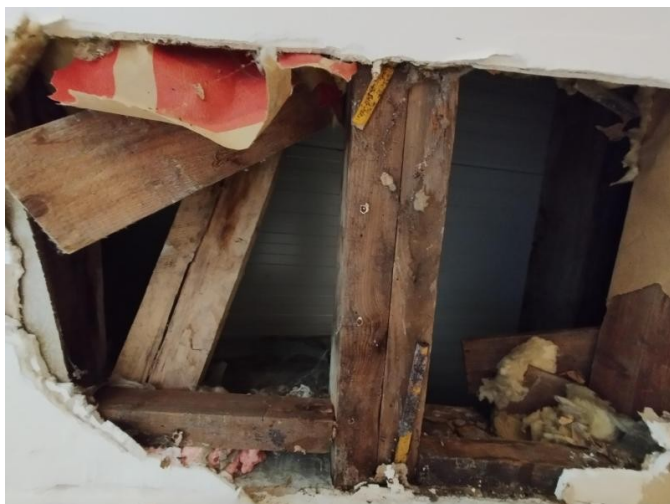
Het plafond over de hele woning betrof een gyprocplafond.

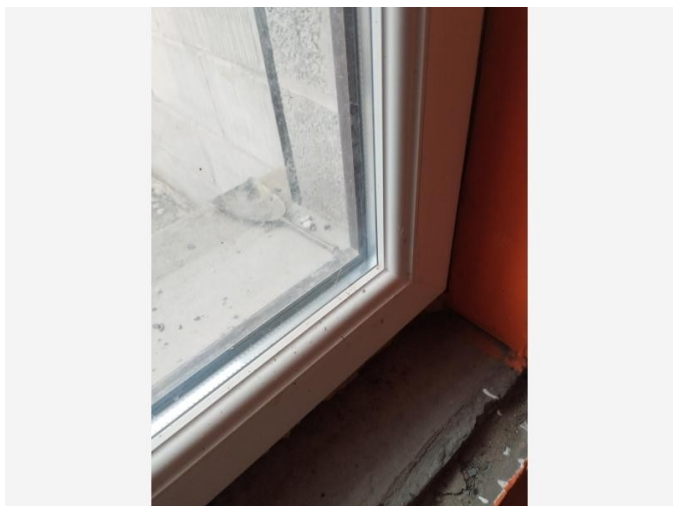
Mastiek van de ramen zijn flexibel en worden niet asbestverdacht beschouwd.

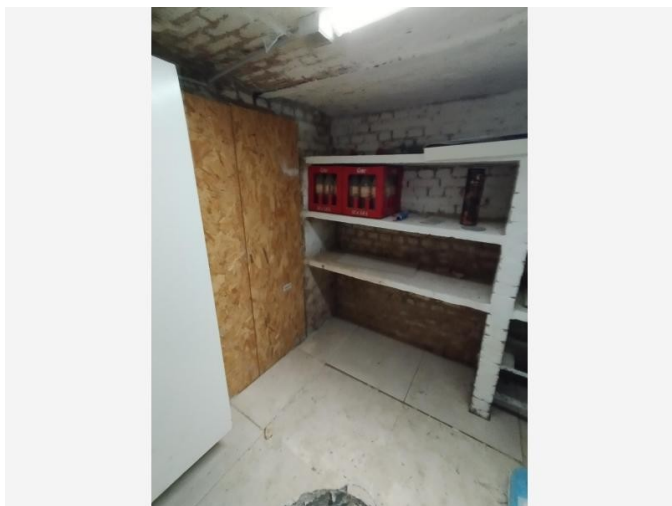
Kelder nagekeken, hier zijn geen asbestverdachte toepassingen aangetroffen.

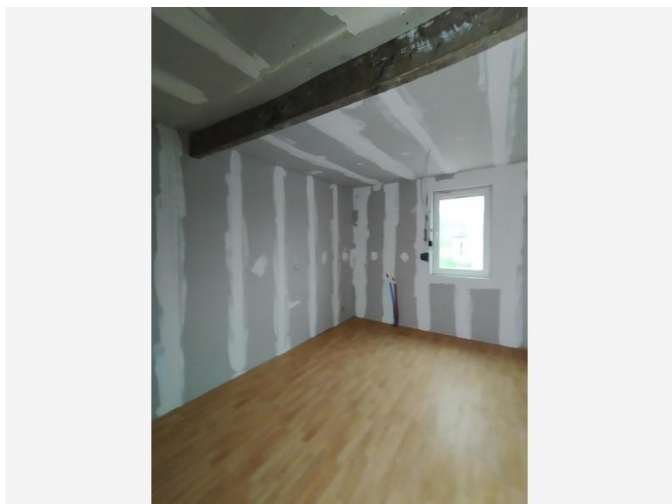
D e muren en het plafond van heel het eerste verdiep zijn opgemaakt uit gyproc, deze worden niet asbestverdacht beschouwd.

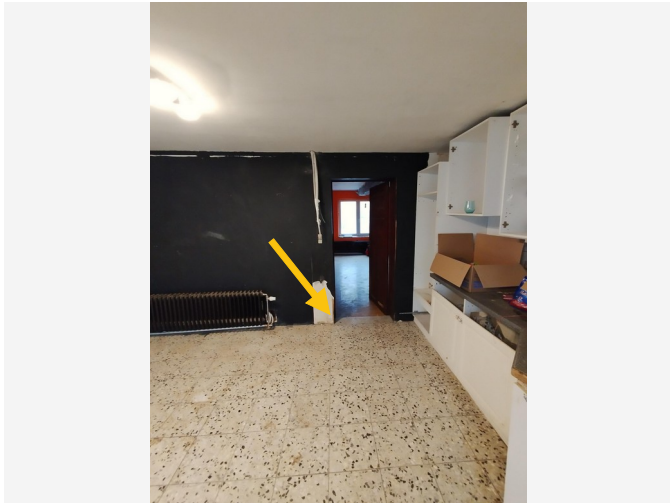
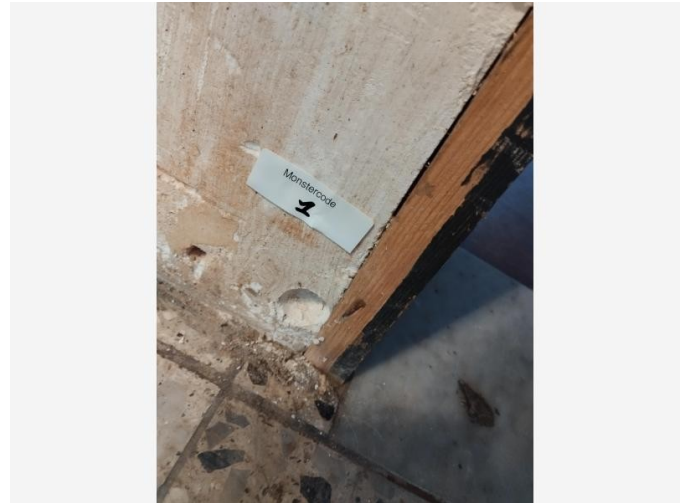
Geen asbest

#	Type	Referentie	Resultaat
11.1	Mengmonster	1	Geen asbest

Beschrijving	Pleisterwerk muren
Omgeving	Binnen
Primaire drager	Binnenwand
Bindmiddel van materiaal	Gips - kalk
