Asbestinventarisatetest

Tapstraat 20, 3700 Tongeren-Borgloon

Attestnummer : 20250305-000500.000

Uitgegeven op : 05.03.2025

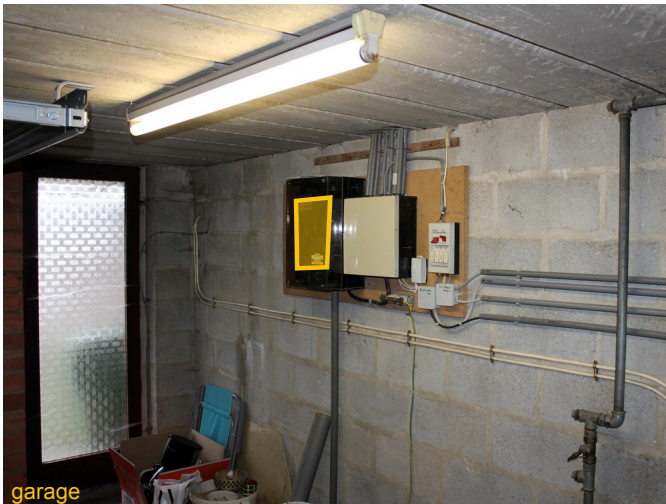
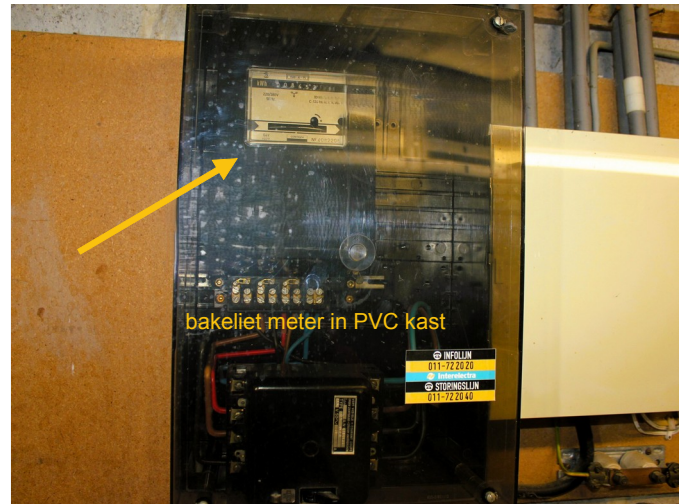
Eindbeoordeling materiaalrisico	Zeer laag materiaalrisico en/of zeer lage kans op vezelvrijgave
Opmerking	De elektriciteitsmeter vertoont geen sporen van slijtage of schade. De meter is omgeven met een stootvaste harde PVC omkasting.

Gebondenheid	Categorie 1: hechtgebonden in oorsprong
Asbestsoort (vezeltype)	Crocidoliet aanwezig
Asbestconcentratie	Laag (< 50%)
Afschermingsgraad van het gehele materiaal	Stootvaste afscherming of omkasting
Toestand van het materiaal	Onbeschadigd, niet verweerd

Beschrijving	Elektrische meter
Omgeving	Binnen
Primaire drager	Communicatie en elektrische infrastructuur en uitrusting
Asbestmateriaal	Plaat, paneel, tablet - Type Bakeliet
Bindmiddel van asbestmateriaal	Kunststof of -hars
Gebondenheid op basis van bindmiddel	Hecht
Hoeveelheid (oppervlakte - dikte - aantal)	<ul style="list-style-type: none"> • 0,20 m² - 1,00 cm - 1 stuk
Totaal volume	0,002 m ³
Eenvoudig bereikbaar	Ja
Bevestigingswijze	<ul style="list-style-type: none"> • Geklemd • Geschroefd
Identificatiemethode	Vaststelling zonder monsternamen
Destructieve handeling voor identificatie	Nee
Opmerking	De elektrische meter is mogelijk van bakeliet. Bakeliet is een gekende asbestverdachte toepassing. De elektriciteitsmeter is eigendom van de netbeheerder en is een aanheerigheid van de woning. De hoeveelheid is een schatting en kan afwijken van de werkelijke toestand.

Het asbestmateriaal valt onder de mijlpaal van 2040.

Zorgvuldig beheren

- Zorg voor een veilig beheer. Vermijd het beschadigen van het asbestmateriaal. Controleer de toestand jaarlijks op wijzigingen.
- Raadpleeg de netbeheerder indien u vragen of bezorgdheden heeft omtrent deze toepassing of indien u vervanging wenst

- Eenvoudige handelingen: mag via doe-het-zelf of door werknemer(s) met opleidingsattest eenvoudige handelingen
Te verwijderen door de netbeheerder.
De techniek van eenvoudige handelingen wordt uitsluitend toegepast bij de verwijdering van:
1° hechtgebonden asbest die niet beschadigd is of waarbij er geen vrije vezels zichtbaar zijn en waarbij verwijdering geen aanleiding geeft tot een wijziging van de toestand;

DE VOORSCHRIFTEN VAN HET AREI DIENEN STRIKT GEVOLGD TE WORDEN / UITVOERING ENKEL DOOR NETBEHEERDER - GEEN DOE-HET-ZELF

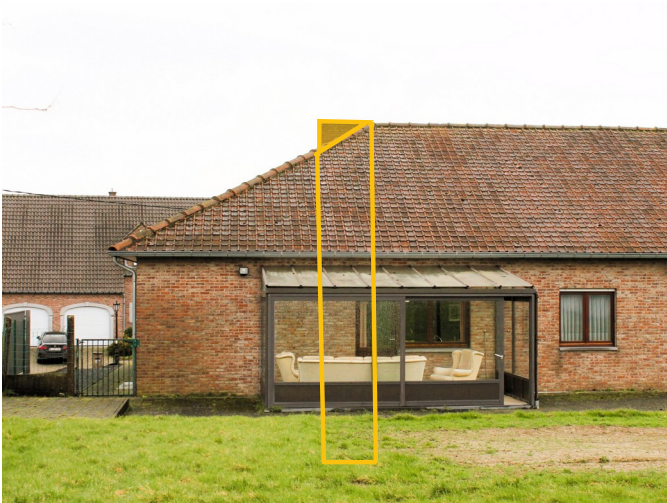
Tijdelijke beperking

Reden: Het te onderzoeken materiaal situeert zich hoger dan 3,50 m te rekenen vanaf een veilige ondergrond

Uitleg van de asbestdeskundige: De schouw bevat binnenin mogelijk een asbestcement rookgaskanaal. Laat dit onderzoeken bij eventuele werken. Met het uitgevoerde niet-destructieve onderzoek kon de binnenzijde van de schouw niet geïnspecteerd worden. Het betreft de schouw waarop zowel de houtkachel alsook de CV-stookolieketel aangesloten zijn.

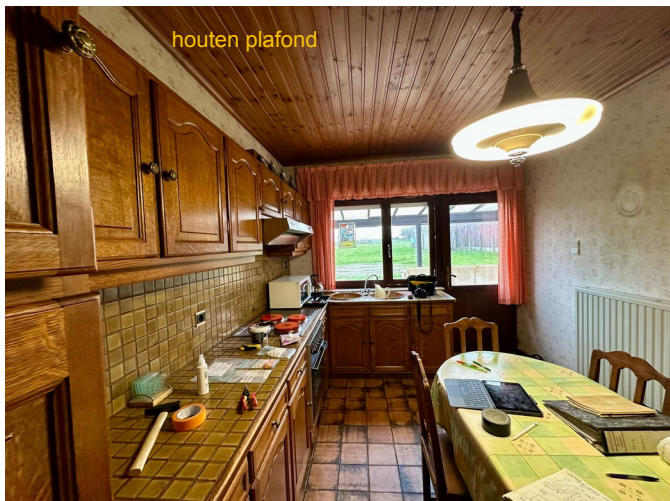
Fiche 3: Plafonds bestaande uit voorzetpanelen/planken

De plafonds werden afgewerkt met voorzetpanelen die inspectie van de bedekte structuur (opbouw, pleisterwerk) verhinderen. Keuken, bureel, hal, slaapkamers, vestiare en wc zijn voorzien van plafondplanken uit hout en in de woonkamer en hal werd een vals plafond uit vezelplaat of gelijkaardig waargenomen.

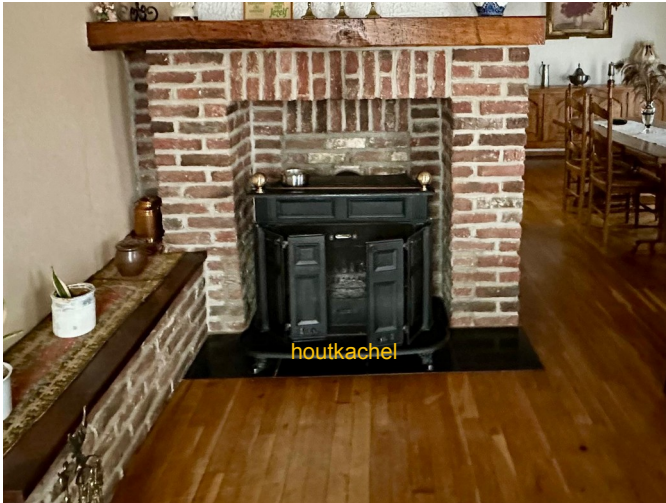
De vrijstaande houtkachel in de woonkamer bevat geen waarneembare asbestverdachte toepassingen. Eventuele interne of verborgen asbesthoudende toepassingen kunnen met het uitgevoerde niet-destructieve onderzoek, niet waargenomen worden.

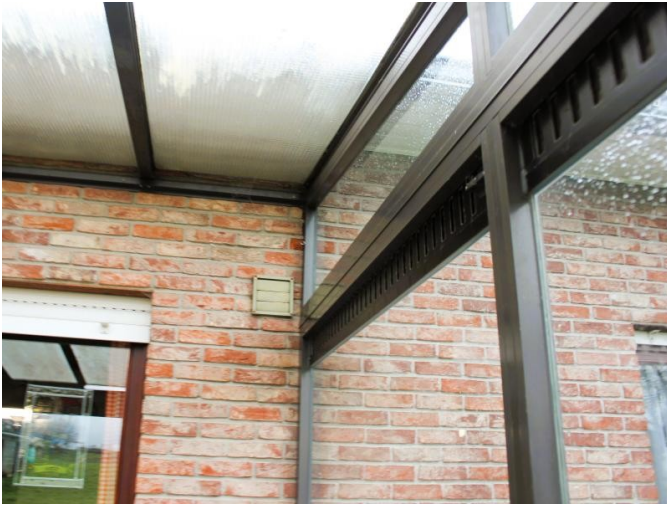
De veranda tegen de achtergevel bevat geen waarneembare asbestverdachte toepassingen. De constructie is van aluminium voorzien van glazen ramen en dakbedekking.

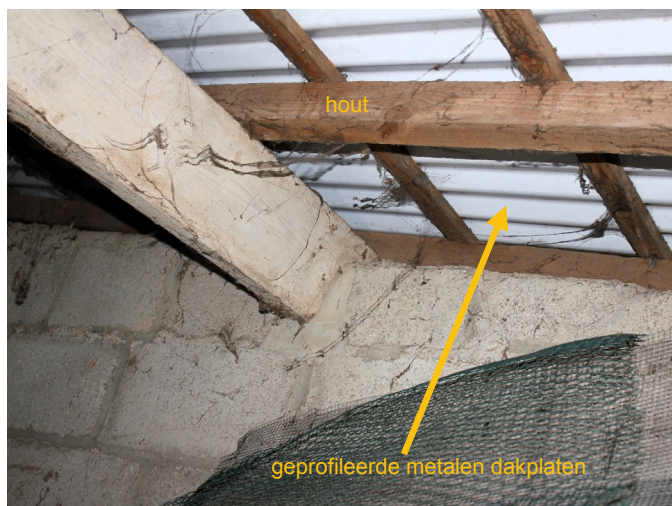
Het dak van het tuinhuis/de stal bevat geen asbestverdachte toepassingen. De dakconstructie is van hout en als dakbedekking werden geprofileerde metalen platen gebruikt.

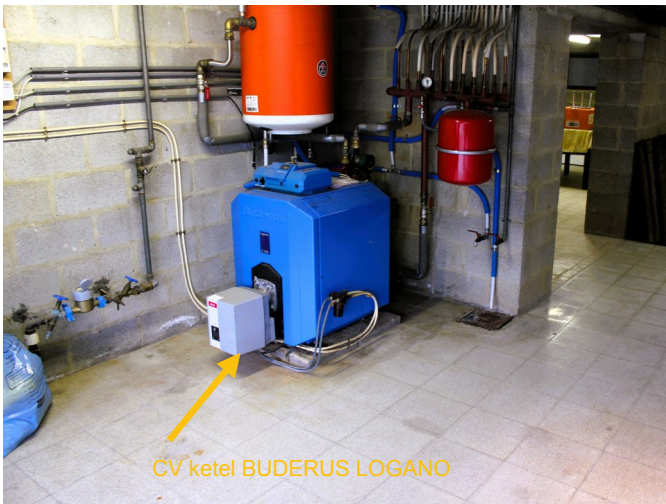
De CV ketel is niet van een risicobouwjaar en is bijgevolg asbestveilig. Volgend formeel bewijs is beschikbaar en werd in de databank als bewijsdocument opgeladen:

-EPC attest met vermelding bouwjaar 2010

-typeplaatje

De CV ketel BUDERUS LOGANO is van bouwjaar 2010 zo blijkt uit het serienummer op het typeplaatje.

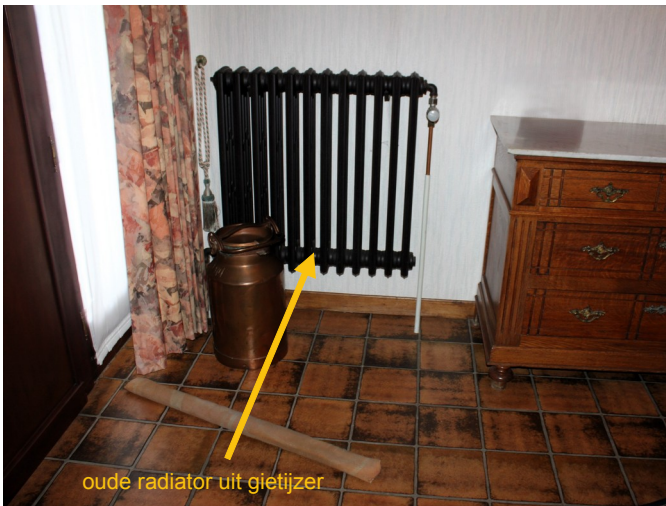
De ledenradiatoren bevatten mogelijk asbesthoudende pakkingen en/of elementen. Laat ze onderzoeken bij onderhoud of vervanging. Het betreft enkel de aangegeven kolomradiatoren. De andere radiatoren zijn asbestveilig.

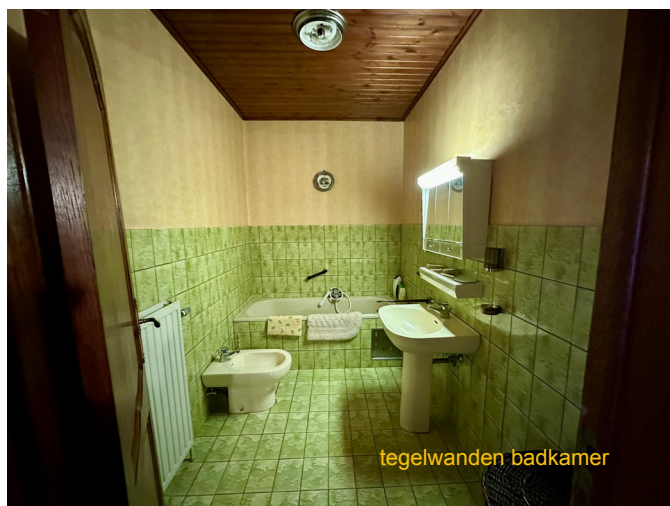
Binnenwanden en/of plafonds afgewerkt met een intacte laag faiencetegels zonder zichtbare beschadigingen. Inspectie van de onderliggende lijmlaag of tegels zelf is niet mogelijk zonder uitbreiding naar een destructief onderzoek. De volgende kamers zijn voorzien van wandtegels:

- badkamer
- keuken (boven werkblad)

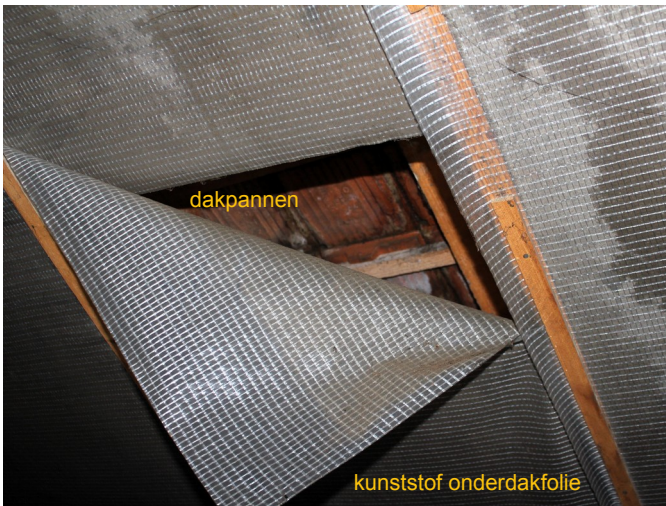
Het pannendak van het woonhuis bevat geen asbestverdachte toepassingen. De dakconstructie is van hout en er is enkel een gewapende kunststof onderdakfolie aanwezig. Op enkele plaatsen is deze folie beschadigd en kunnen de dakpannen waargenomen worden. De beoordeling werd vanuit de zolderruimte uitgevoerd.

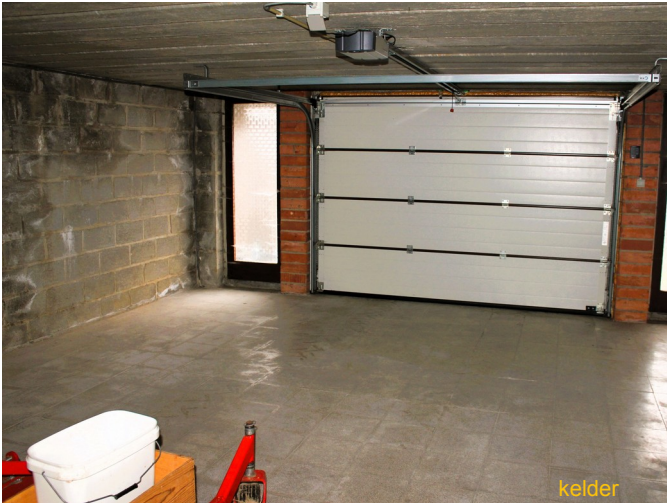
Het woonhuis is, in tegenstelling tot de aanduidingen op de plannen, volledig onderkelderd. In de kelder werden geen asbestverdachte toepassingen waargenomen. De muren bestaan uit betonblokken. De afvoer- en verluchttingsbuizen zijn van PVC. De kelder omvat een ondergrondse garage, een wasplaats en diverse multifunctionele kelderruimtes.

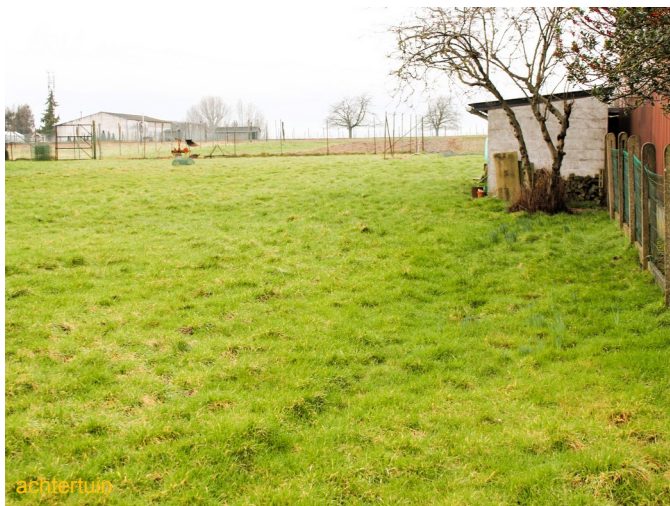
Op het grondstuk, in de tuin met terras en oprit, werden los van de eventueel aanwezige constructies, geen asbestverdachte toepassingen waargenomen.

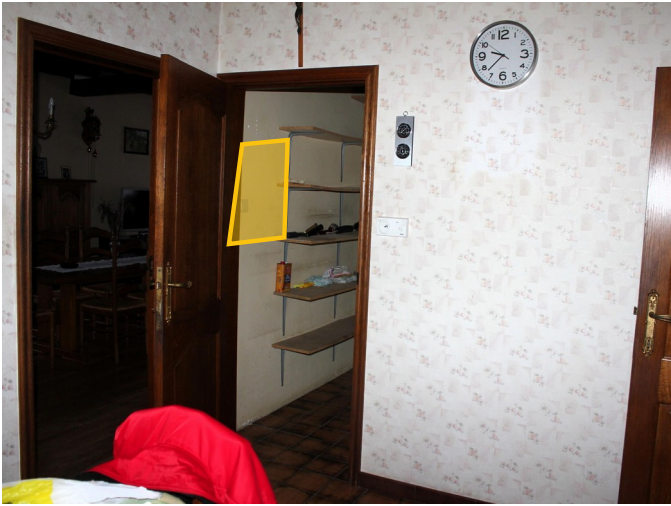
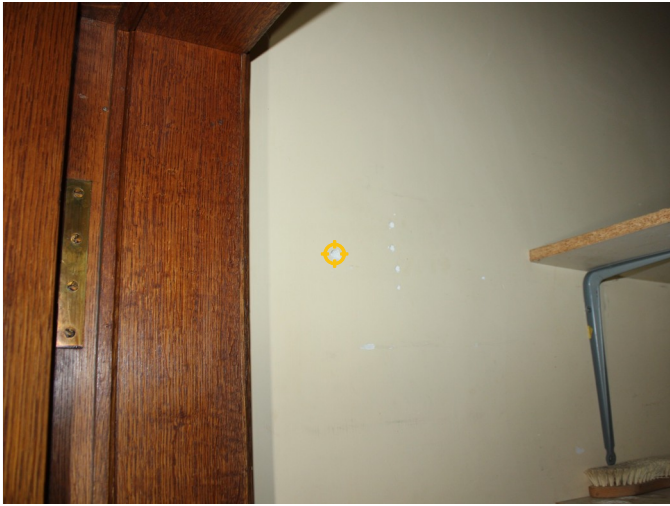
Fiche 13: Pleisterwerk wanden

Geen asbest

#	Type	Referentie	Resultaat
13.1	Mengmonster	MM01	Geen asbest

Beschrijving	Pleisterwerk wanden
Omgeving	Binnen
Primaire drager	Binnenwand
Bindmiddel van materiaal	Gips - kalk
Gebondenheid op basis van bindmiddel	Niet-hechtgebonden
Hoeveelheid (oppervlakte - dikte - aantal)	• 450,00 m ² - 1,50 cm - 1 stuk
Totaal volume	6,75 m ³
Identificatiemethode	Vaststelling met monstername
Destructieve handeling voor identificatie	Nee
Opmerking	<p>Diverse ruimtes van het woonhuis zijn voorzien van wandpleisterwerk uit een risicobouwjaar. Dergelijke toepassing is steeds asbestverdacht. Er werd een staalname uitgevoerd. De hoeveelheid is een schatting en kan afwijken van de werkelijke toestand. Waar mogelijk, wordt staalname uitgevoerd conform het inspectieprotocol: in een droge ruimte zoals een slaapkamer, in een natte ruimte zoals een keuken of badkamer, in een traphal en in een stookruimte. Volgende ruimtes werden gestaald:</p> <ul style="list-style-type: none">-hal-keuken-berging-woonkamer-badkamer

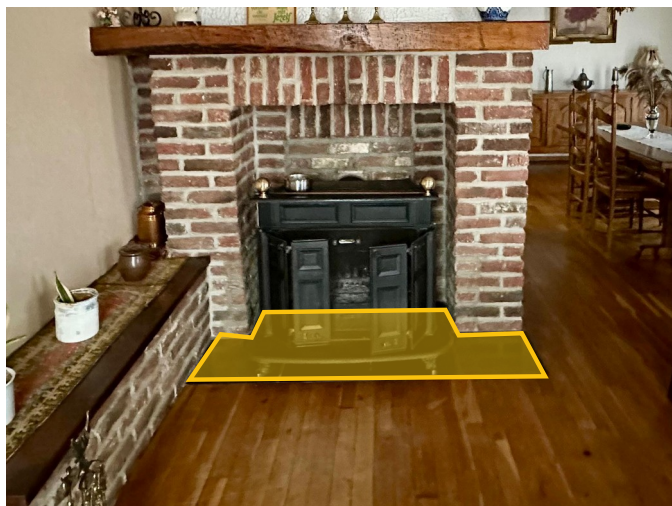
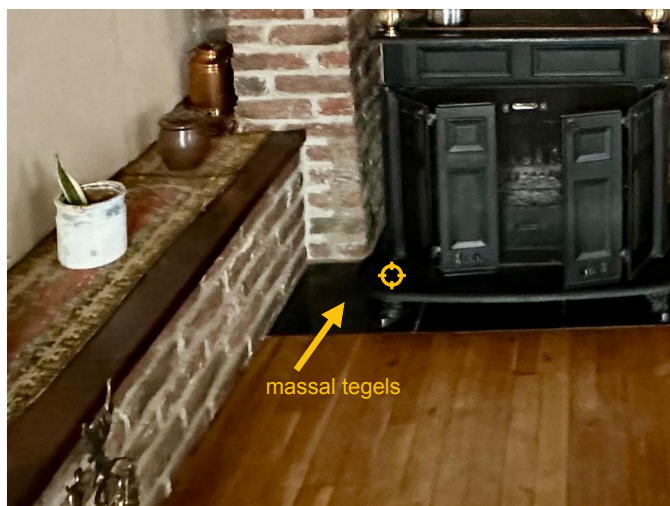
Fiche 14: Vloertegels type massal

Geen asbest

#	Type	Referentie	Resultaat
14.1	Mengmonster	MM02	Geen asbest

Beschrijving	Vloertegels type massal
Omgeving	Binnen
Primaire drager	Vloer
Bindmiddel van materiaal	Cement
Gebondenheid op basis van bindmiddel	Hecht
Hoeveelheid (oppervlakte - dikte - aantal)	• 1,00 m ² - 2,00 cm - 1 stuk
Totaal volume	0,02 m ³
Identificatiemethode	Vaststelling met monstername
Destructieve handeling voor identificatie	Nee
Opmerking	In de woning zijn onder de houtkachel een aantal vloertegels type massal aanwezig. Het betreft een gekende asbestverdachte toepassing. Onder koud wit licht zijn geen chrysotiel vezels waarneembaar. Er werd een staalname uitgevoerd ter hoogte van reeds aanwezige beschadigingen. Massal is een kunstmarmer. De hoeveelheid is een schatting en kan afwijken van de werkelijke toestand.
