Asbestinventarisatetest

Luikersteenweg 436, 3700 Tongeren

Attestnummer : 20230329-000236.000

Uitgegeven op : 29.03.2023

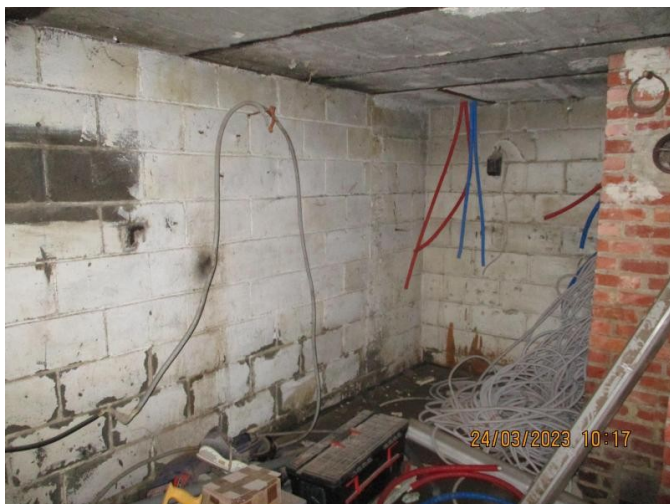
Vrije foto

Advies

Geen asbestverdachte materialen waarneembaar

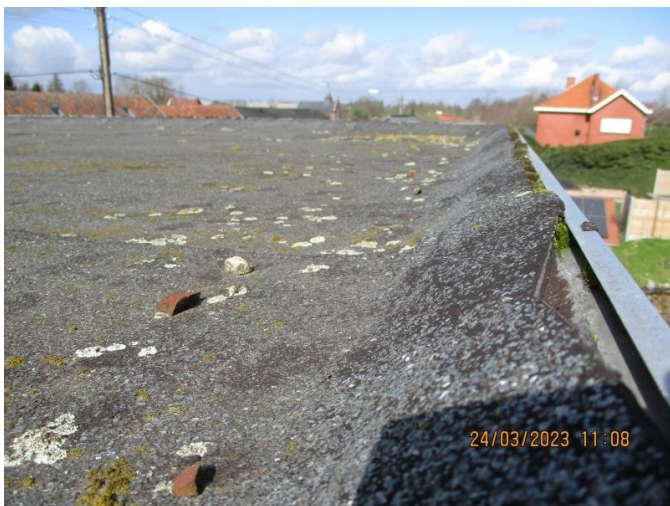
Overzichtsfoto

Fiche 2: Hoofddak (roofing)

Geen asbest

Conclusie

#	Type	Referentie	Resultaat
2.1	Puntmonster	M3	Geen asbest

Beschrijving	Hoofddak (roofing)
Omgeving	Buiten
Primaire drager	Plat dak
Bindmiddel van materiaal	Bitumen (roofing, teer, asfalt)

Gebondenheid op basis van bindmiddel	Hecht
Hoeveelheid (oppervlakte - aantal)	• 120,00 m ² - 1 stuk
Totale oppervlakte	120,00 m ²
Identificatiemethode	Vaststelling met monstername
Destructieve handeling voor identificatie	Nee

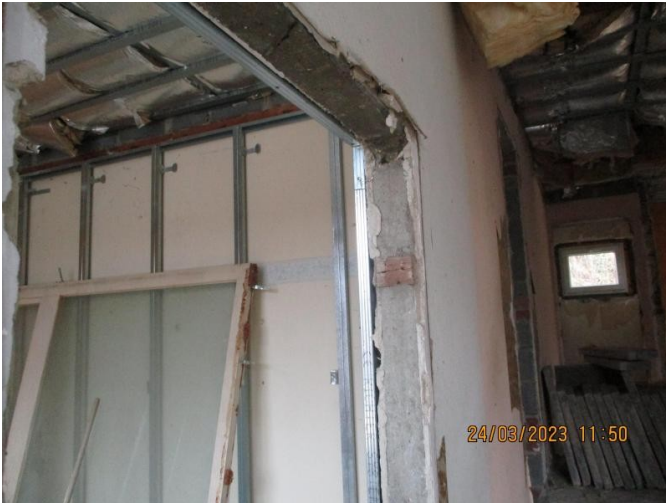
Overzichtsfoto

Conclusie

Geen asbest

#	Type	Referentie	Resultaat
3.1	Mengmonster	M5	Geen asbest

Beschrijving	Verdieping
Omgeving	Binnen
Primaire drager	Binnenwand
Bindmiddel van materiaal	Gips - kalk

Gebondenheid op basis van bindmiddel	Niet-hechtgebonden
Hoeveelheid (oppervlakte - dikte - aantal)	• 50,00 m ² - 2,00 cm - 1 stuk
Totaal volume	1,00 m ³
Identificatiemethode	Vaststelling met monstername
Destructieve handeling voor identificatie	Nee

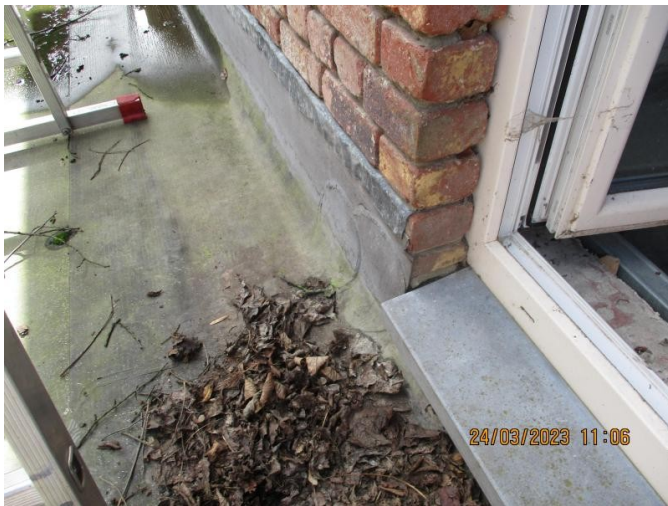
Overzichtsfoto

Fiche 4: Dakterras

Geen asbest

Conclusie

#	Type	Referentie	Resultaat
4.1	Puntmonster	M2	Geen asbest

Beschrijving	Dakterras
Omgeving	Buiten
Primaire drager	Plat dak
Bindmiddel van materiaal	Bitumen (roofing, teer, asfalt)

Gebondenheid op basis van bindmiddel	Hecht
Hoeveelheid (oppervlakte - aantal)	• 35,00 m ² - 1 stuk
Totale oppervlakte	35,00 m ²
Identificatiemethode	Vaststelling met monstername
Destructieve handeling voor identificatie	Nee

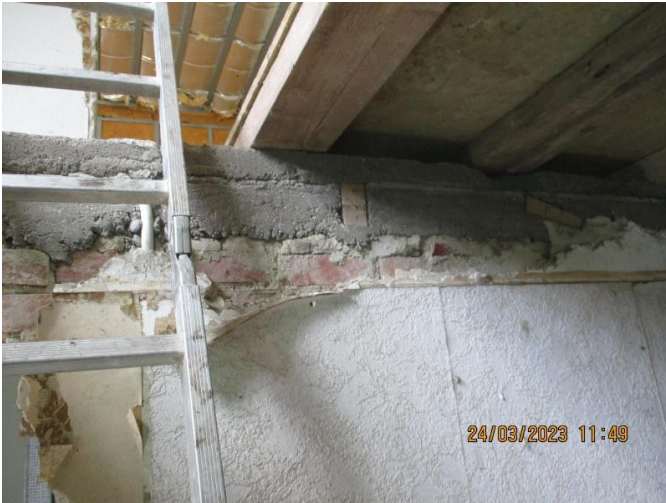
Overzichtsfoto

Fiche 5: Gelijkvloers

Geen asbest

Conclusie

#	Type	Referentie	Resultaat
5.1	Mengmonster	M4	Geen asbest

Beschrijving	Gelijkvloers
Omgeving	Binnen
Primaire drager	Binnenwand
Bindmiddel van materiaal	Gips - kalk

Gebondenheid op basis van bindmiddel	Niet-hechtgebonden
Hoeveelheid (oppervlakte - dikte - aantal)	• 50,00 m ² - 2,00 cm - 1 stuk
Totaal volume	1,00 m ³
Identificatiemethode	Vaststelling met monstername
Destructieve handeling voor identificatie	Nee

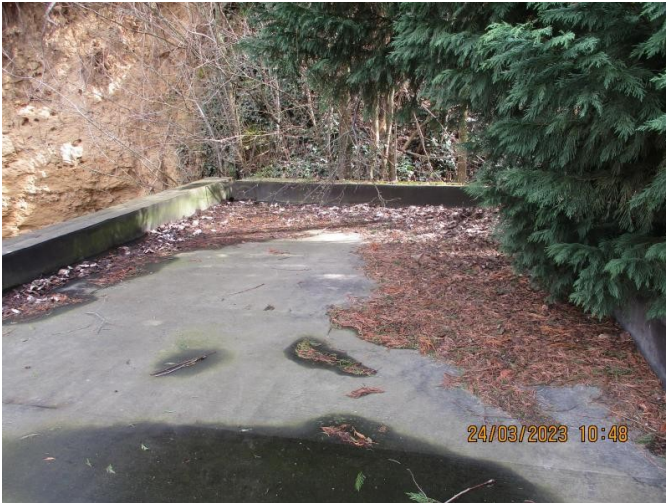
Overzichtsfoto

Fiche 6: Garage

Geen asbest

Conclusie

#	Type	Referentie	Resultaat
6.1	Puntmonster	M1	Geen asbest

Beschrijving	Garage
Omgeving	Buiten
Primaire drager	Plat dak
Bindmiddel van materiaal	Bitumen (roofing, teer, asfalt)

Gebondenheid op basis van bindmiddel	Hecht
Hoeveelheid (oppervlakte - aantal)	• 15,00 m ² - 1 stuk
Totale oppervlakte	15,00 m ²
Identificatiemethode	Vaststelling met monstername
Destructieve handeling voor identificatie	Nee
