# Asbestinventarisatetest

Corversstraat 10, 3700 Tongeren-Borgloon

Attestnummer : 20260704-000085.000

Uitgegeven op : 04.07.2026

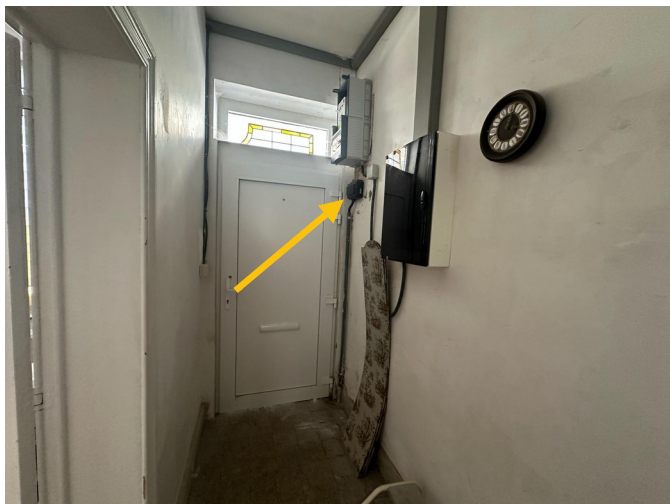
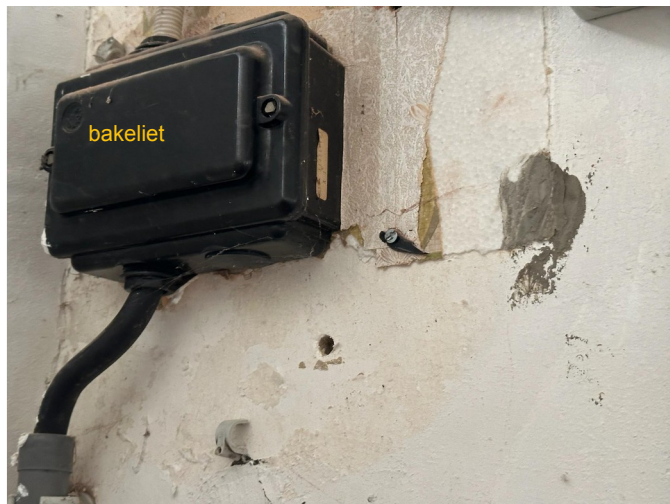
| Fiche 1: Bakeliet schakelkast..... | 30 |

Het asbestmateriaal valt onder de mijlpaal van 2040.

Het AREI is van toepassing. Deze toepassing staat onder constante elektrische spanning. Zelfs bij afschakelen van de elektrische meter. Raadpleeg de netbeheerder indien u deze toepassing wenst te verwijderen.

| Eindbeoordeling materiaalrisico | Laag materiaalrisico en/of verlaagde kans op vezelvrijgave |
| Opmerking | De toepassing is in goede staat. |

| Asbestsoort (vezeltype) | Crocidoliet aanwezig |
| Toestand van het materiaal | Onbeschadigd, niet verweerd |

| Opmerking | <p>De schakelkast is van bakeliet. De hoeveelheid is een zo nauwkeurig mogelijke opmeting. Hieraan kunnen evenwel geen rechten worden ontleend. Monstername niet uitgevoerd wegens risico op beschadiging van een elektrisch component en mogelijke blootstelling aan spanning of storingen in de elektrische installatie. Vermits deze toeassing zich VOOR de elektrische meter bevindt, is deze eigendom van de netbeheerder.</p> |

- Zorg voor een veilig beheer. Vermijd het beschadigen van het asbestmateriaal. Controleer de toestand jaarlijks op wijzigingen.
- Voer bijkomende staalname(s) uit.
- Raadpleeg netbeheerder Fluvius indien u vragen of bezorgdheden heeft omtrent deze toepassing.

- Eenvoudige handelingen: mag via doe-het-zelf of door werknemer(s) met opleidingsattest eenvoudige handelingen  
Deze toepassing kan door een aannemer die over een opleidingsattest eenvoudige handelingen beschikt of door een particulier (doe-het-zelf), verwijderd worden indien er geen verhoogd risico op vrijgave van asbestvezels (max. concentratie 0,01 vezels/cm<sup>3</sup> - CODEX Art. VI.3-54) ontstaat en de toepassing voorafgaand wordt gefixeerd/bevochtigd; de individuele elementen zonder machinale werktuigen (boormachine, slijpschijf, hogedrukreiniger,...) en zonder breken of gooien een voor een losgemaakt worden; en ten slotte dubbel en luchtdicht verpakt weggevoerd worden naar een erkend afvalpunt (recyclagepark).

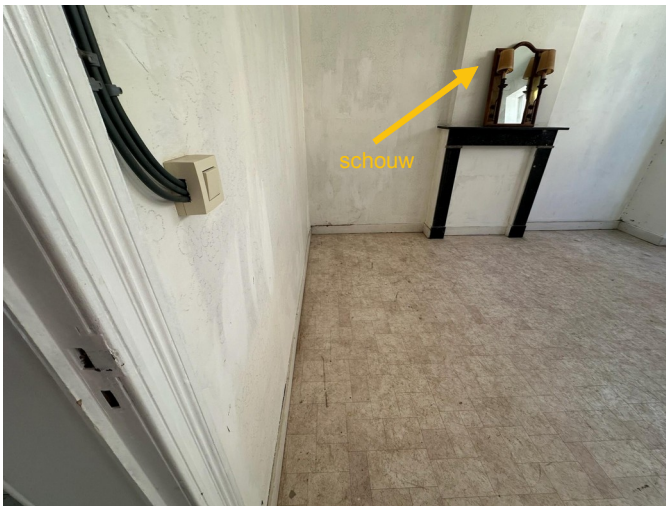
**Reden:** Het te onderzoeken materiaal situeert zich hoger dan 3,50 m te rekenen vanaf een veilige ondergrond

**Uitleg van de asbestdeskundige:** De binnenkant van de schouw is niet waarneembaar. De schouw bevat binnenin mogelijk een asbestcement rookgaskanaal. Laat dit onderzoeken bij eventuele werken.

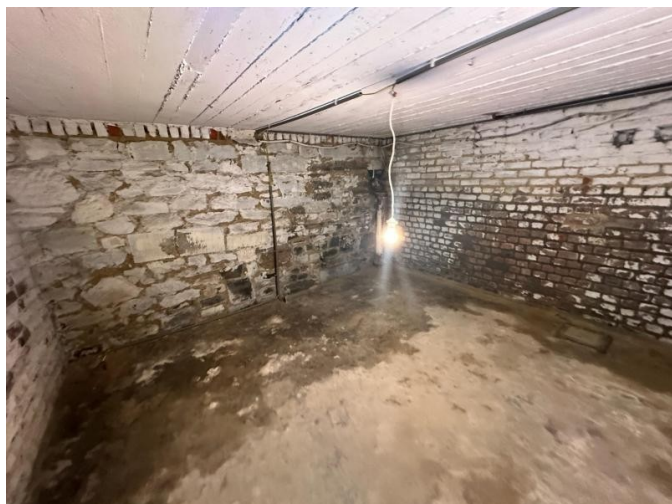
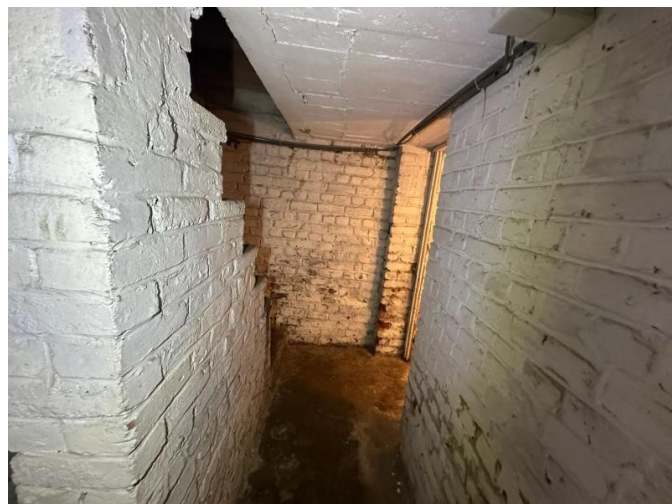
Geen waarneembare asbestverdachte materialen aangetroffen in de kelder.

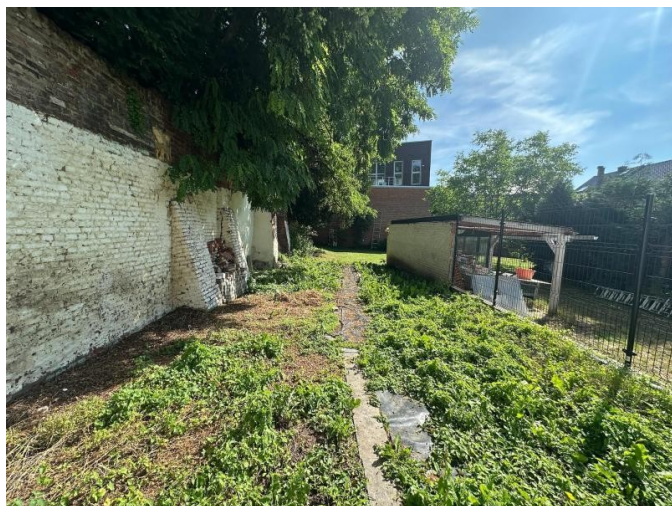
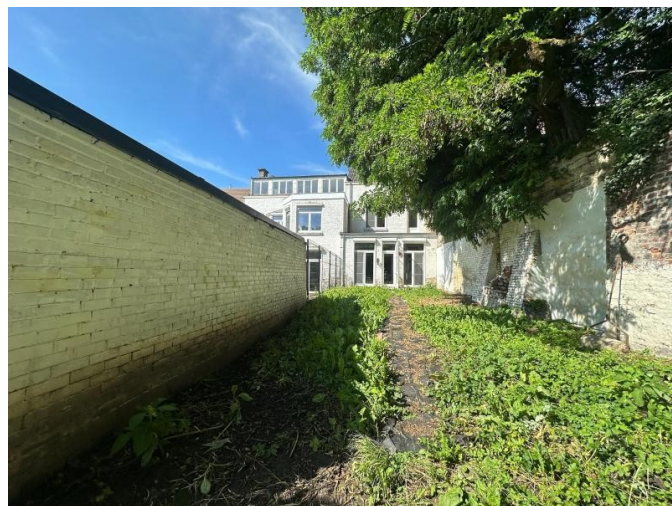
In de tuin, op het grondstuk, werden los van de beschreven constructies en toepassingen, geen andere asbestverdachte toepassingen waargenomen.

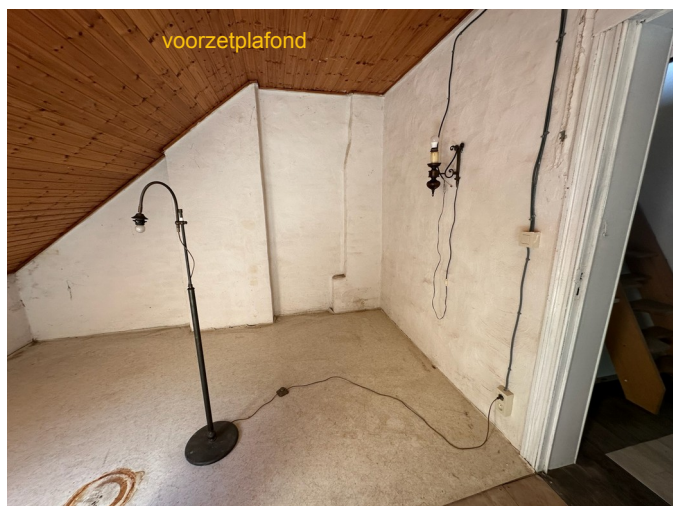
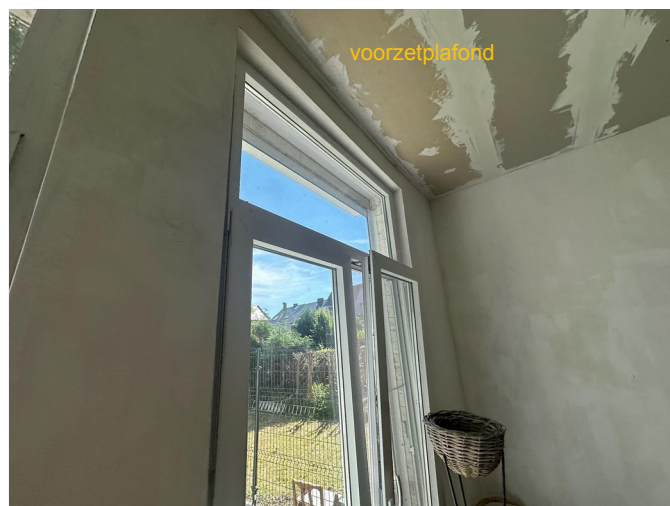
Diverse plafonds werden afgewerkt met niet-asbestverdachte voorzetpanelen die inspectie van de bedekte structuur (opbouw, pleisterwerk) verhinderen. Er werden zowel houten voorzetplafonds als voorzetplafonds in gipskartonplaat waargenomen.

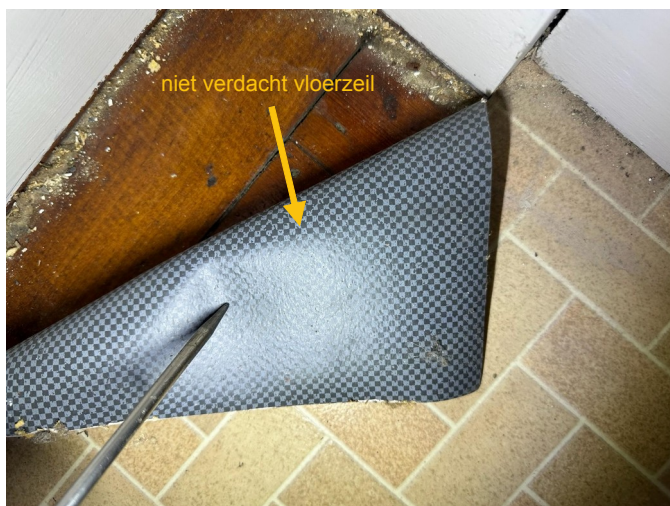
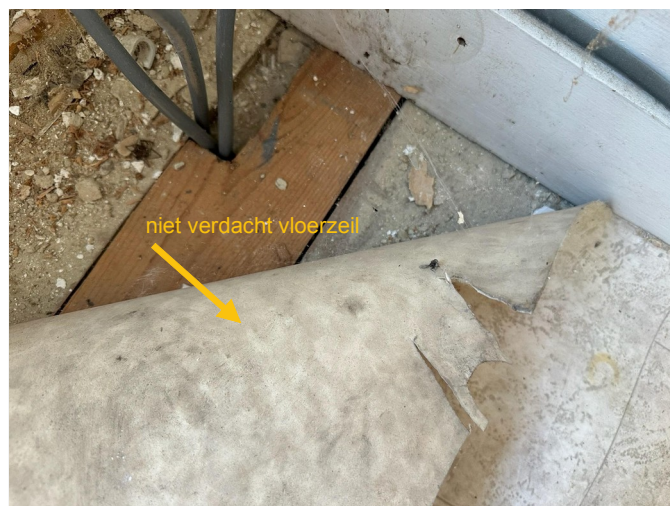
## Fiche 6: Vloerzeil niet verdacht

Niet-asbestverdacht vloerzeil aanwezig op de trap en in diverse kamers.

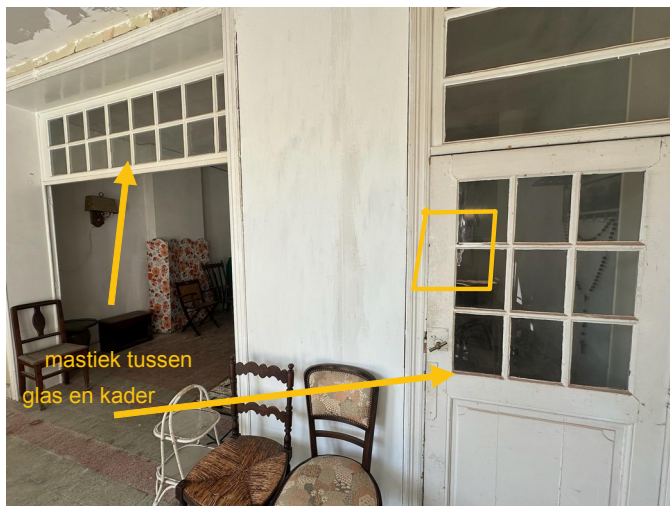
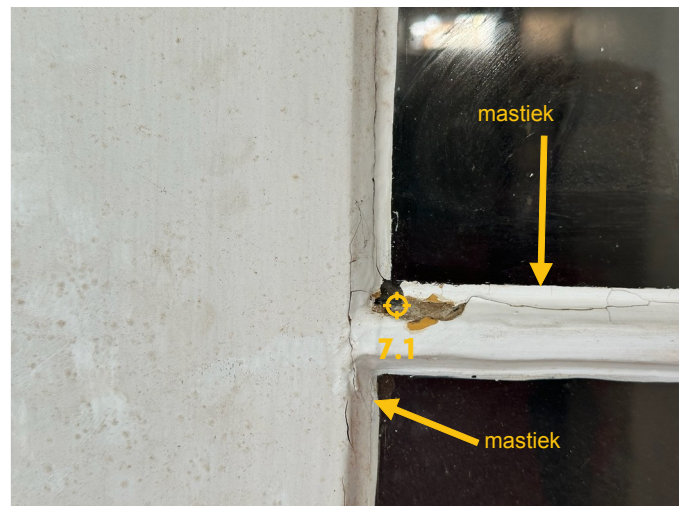
## Fiche 7: Mastiek - raam

Geen asbest

| Opmerking | Het raam boven de open doorgang naar de veranda alsook de deur van de gang naar de veranda bevatten oude mastiek. Het betreft een gekende asbestverdachte tgoepassing. De hoeveelheid is een zo nauwkeurig mogelijke opmeting. Hieraan kunnen evenwel geen rechten worden ontleend. |

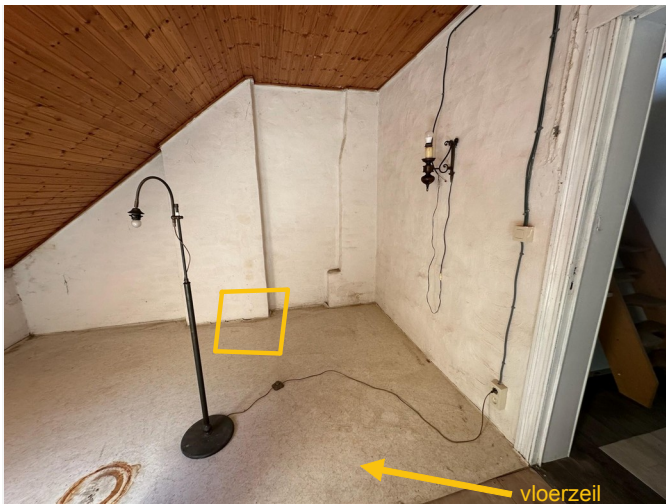
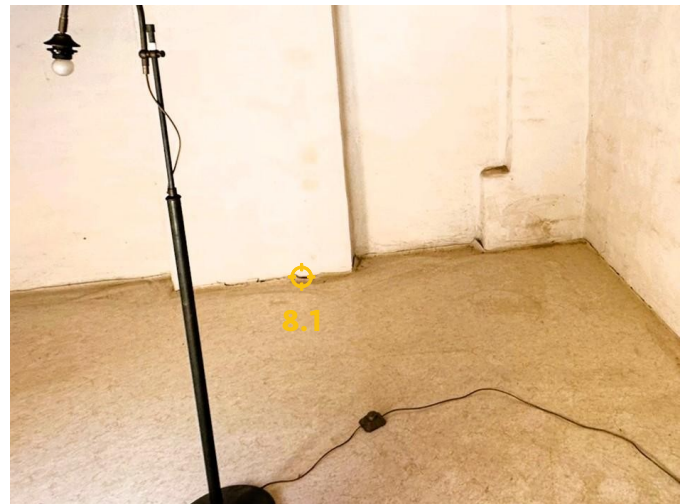
## Fiche 8: Vinyl - vloerzeil

Geen asbest

| Opmerking | Het vloerzeil van de achterste slaapkamer op de tweede verdieping vertoont enkele asbestverdachte kenmerken in de onderlaag. Er werd een staalname uitgevoerd. De hoeveelheid is een zo nauwkeurig mogelijke opmeting. Hieraan kunnen evenwel geen rechten worden ontleend. |

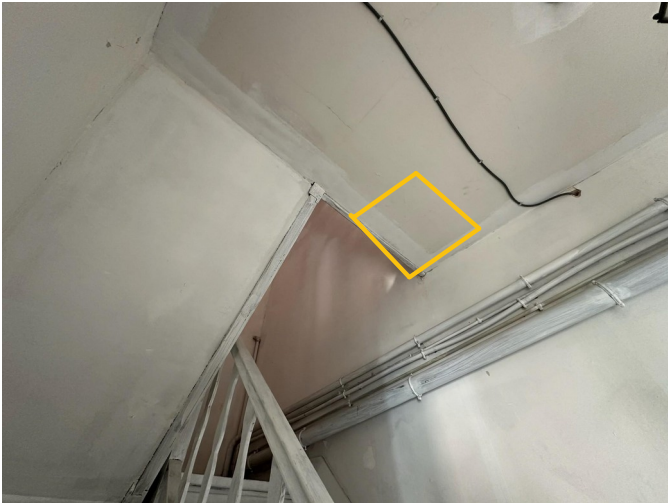
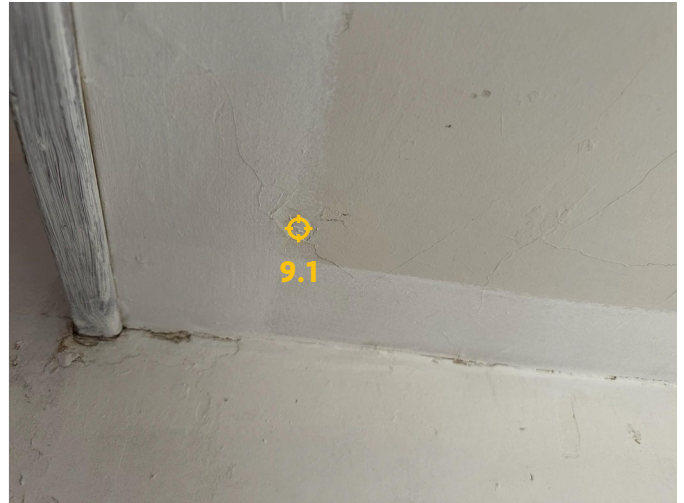
## Fiche 9: Pleisterwerk plafonds

Geen asbest

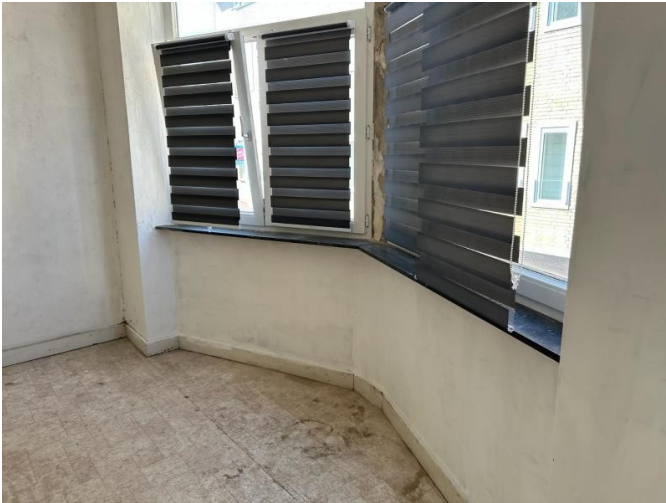
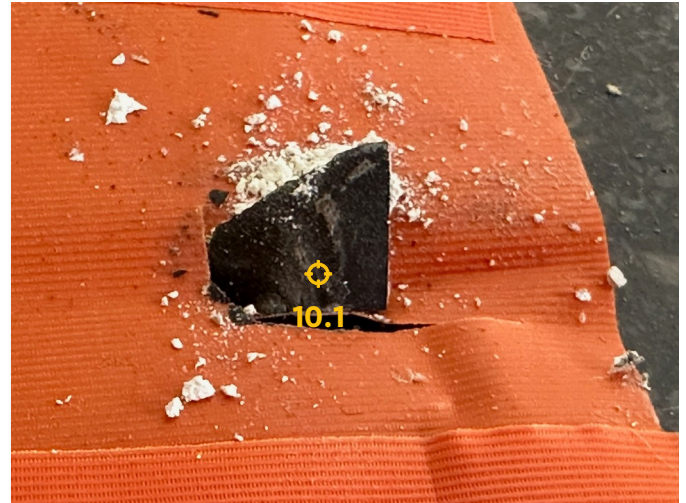
## Fiche 10: Vensterbank type massal

Geen asbest

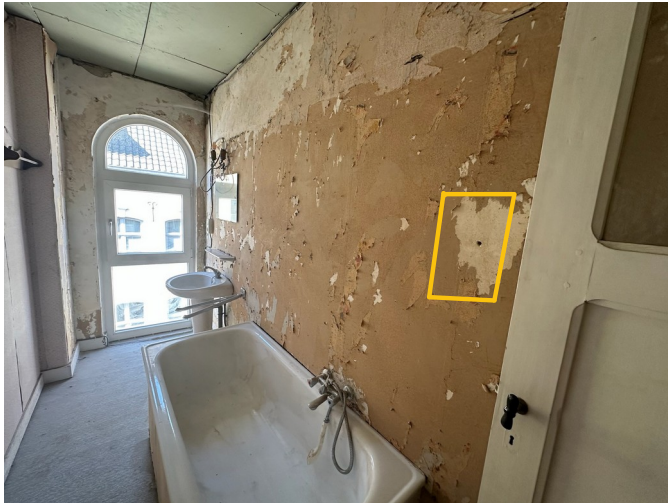
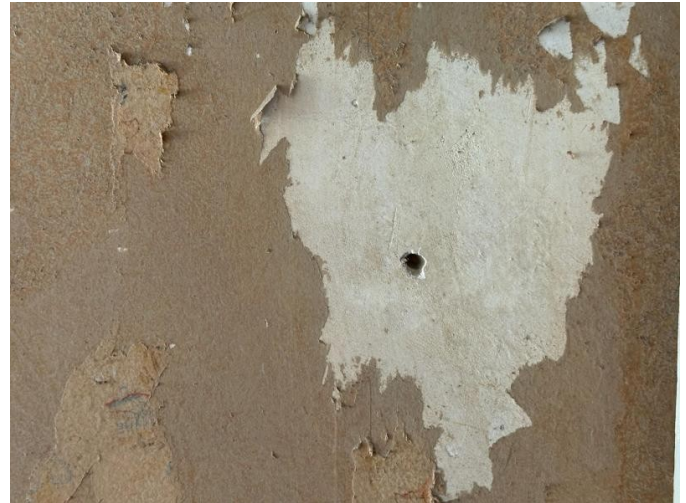
## Fiche 11: Pleisterwerk wanden

Geen asbest

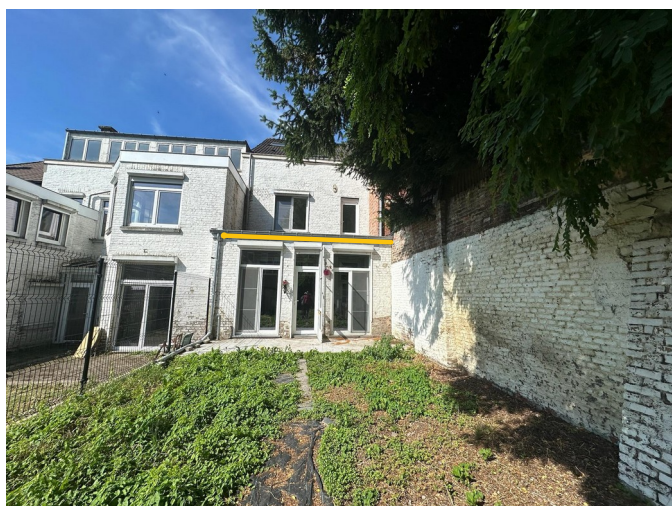
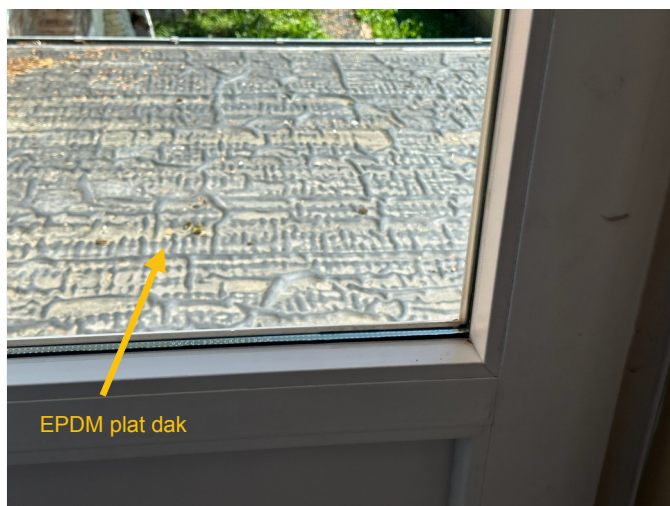
### Fiche 12: Dakbedekking plat dak (niet verdacht)

| Beschrijving | Notitie | Terug te vinden op plannen |
|---|---|---|
| Fiche 12: Dakbedekking plat dak (niet verdacht) | De dakbedekking (EPDM) is niet asbestverdacht. Het is niet uitgesloten dat de EPDM werd gelegd op bestaande, mogelijk asbestverdachte roofing. Bij werken, laat dit controleren. | Plan 1.4: Geopunt<br>Plan 2.6: Verdieping 1 |

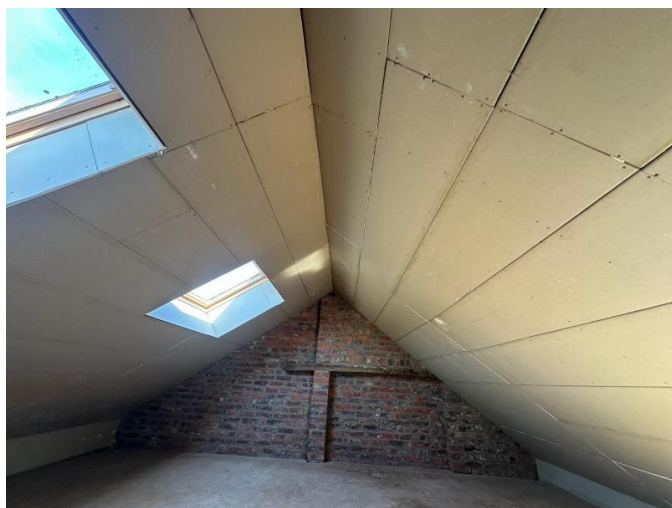
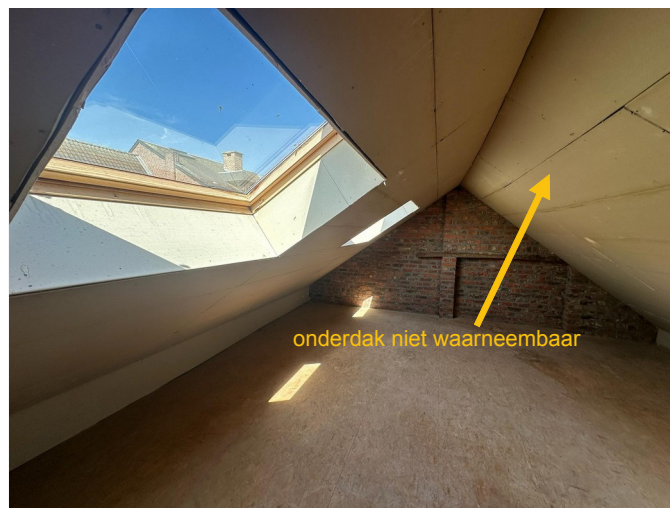
### Fiche 13: Onderdak (niet waarneembaar)

| Beschrijving | Notitie | Terug te vinden op plannen |
|---|---|---|
| Fiche 13: Onderdak (niet waarneembaar) | Het onderdak is niet waarneembaar. Bij werken, controleer een mogelijk verdacht onderdak op de aanwezigheid van asbest. De onderzijde van het dak is volledig afgewerkt met gipskartonplaten. Vanuit een raam is het niet mogelijk om een dakpan te lichten. De dakpannen liggen te vast en ook is er gevaar voor brokstukken op voetgangers bij eventueel loskomen van stukken dak. Vermits het onderdak niet waarneembaar is, kan het ook niet beoordeeld worden. Om na te gaan of er een onderdak aanwezig is en om te beoordelen of dit eventueel asbestverdacht is, is bijkomend destructief onderzoek vereist. | Plan 2.13: Zolder |
