# Asbestinventarisatetest

Muntstraat 1, 3700 Tongeren

Attestnummer : **20241003-000373.000**

Uitgegeven op : **03.10.2024**

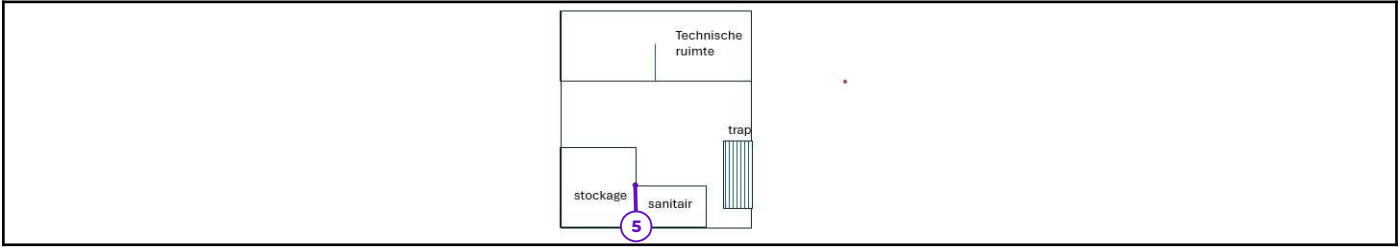
# Plan 1.1: Kelder

| Beschrijving | Type | Actie |
|---|---|---|
| 5. Faience tegels | Advies | - |

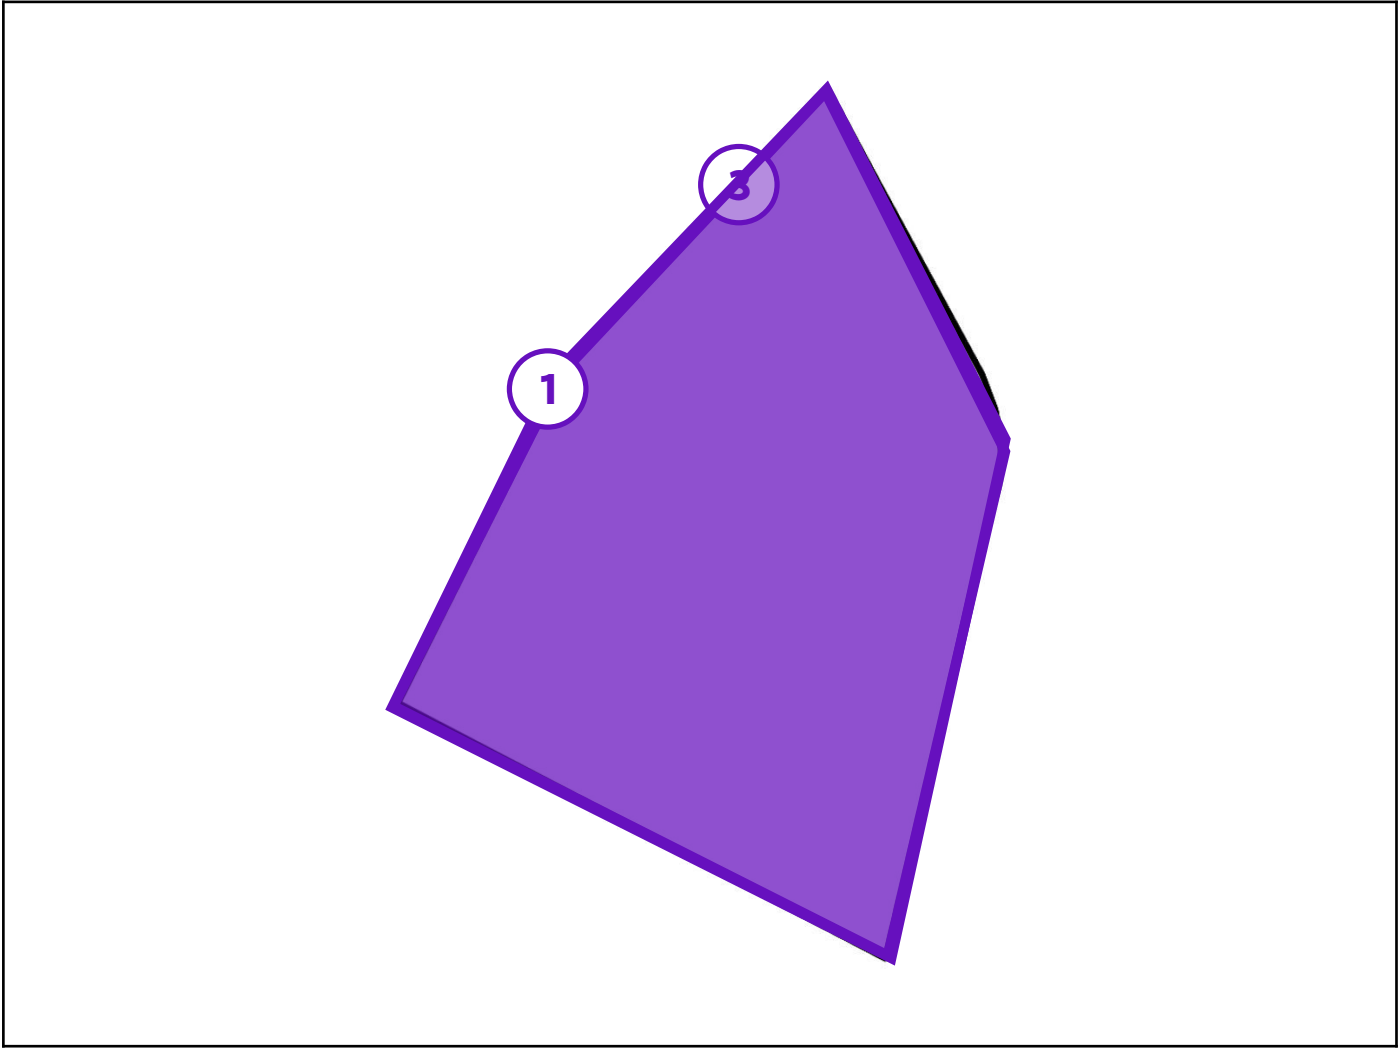
# Plan 1.8: dak

| Beschrijving | Type | Actie |
|---|---|---|
| 1. dak niet toegankelijk | Beperking | - |
| 3. nieuw dak | Advies | - |

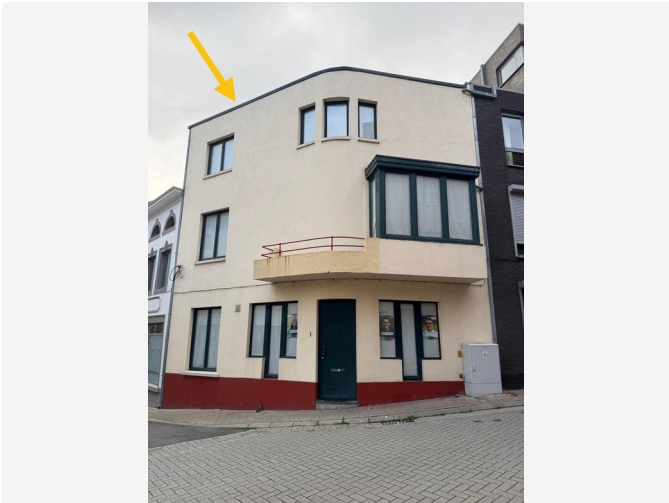
Situeringsfoto

#### Permanente beperking

**Reden:** Het te onderzoeken materiaal situeert zich hoger dan 3,50 m te rekenen vanaf een veilige ondergrond

**Uitleg van de asbestdeskundige:** het dak is niet betreedbaar via de woning en langs buiten hoger dan 3m50

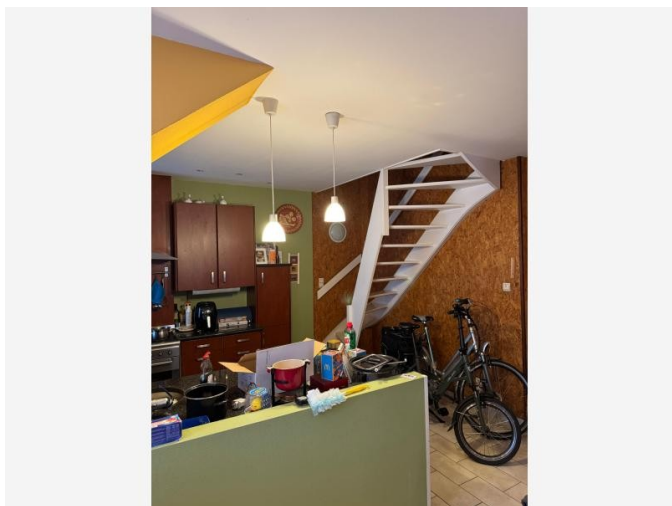
Vrije foto

geen pleisterwerk aan de muren: hout(vezel) platen en voorzetwanden

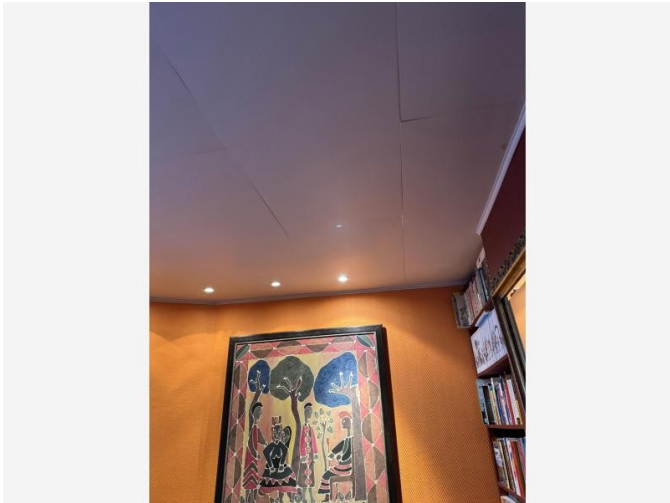
Vrije foto

geen pleisterwerk aan de plafonds visueel zichtbaar. valse plafonds

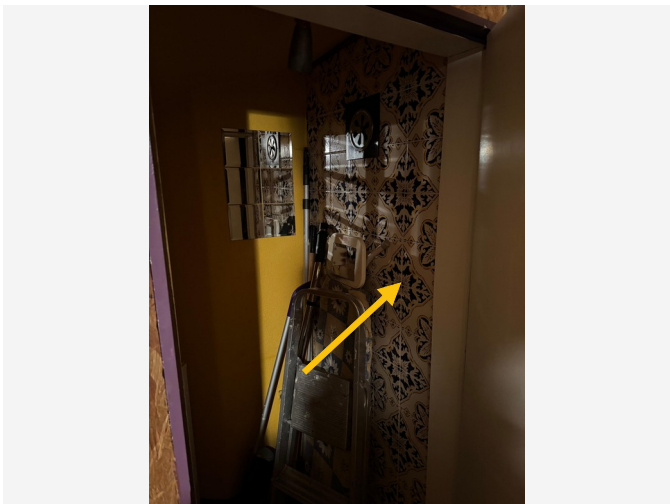
Vrije foto

bij Faience tegels is het wettelijk verplicht om een advies te geven dat er asbesthoudende tegellijm "zou kunnen gebruikt zijn".

De Faience tegels zelf zijn niet asbesthoudend.

Let op bij een verdachte lijm achter de tegels indien u deze verwijderd.
