Asbestinventarisatetest

Edmond De Deynstraat 34, 9400 Ninove

Attestnummer : 20240606-000322.000

Uitgegeven op : 06.06.2024

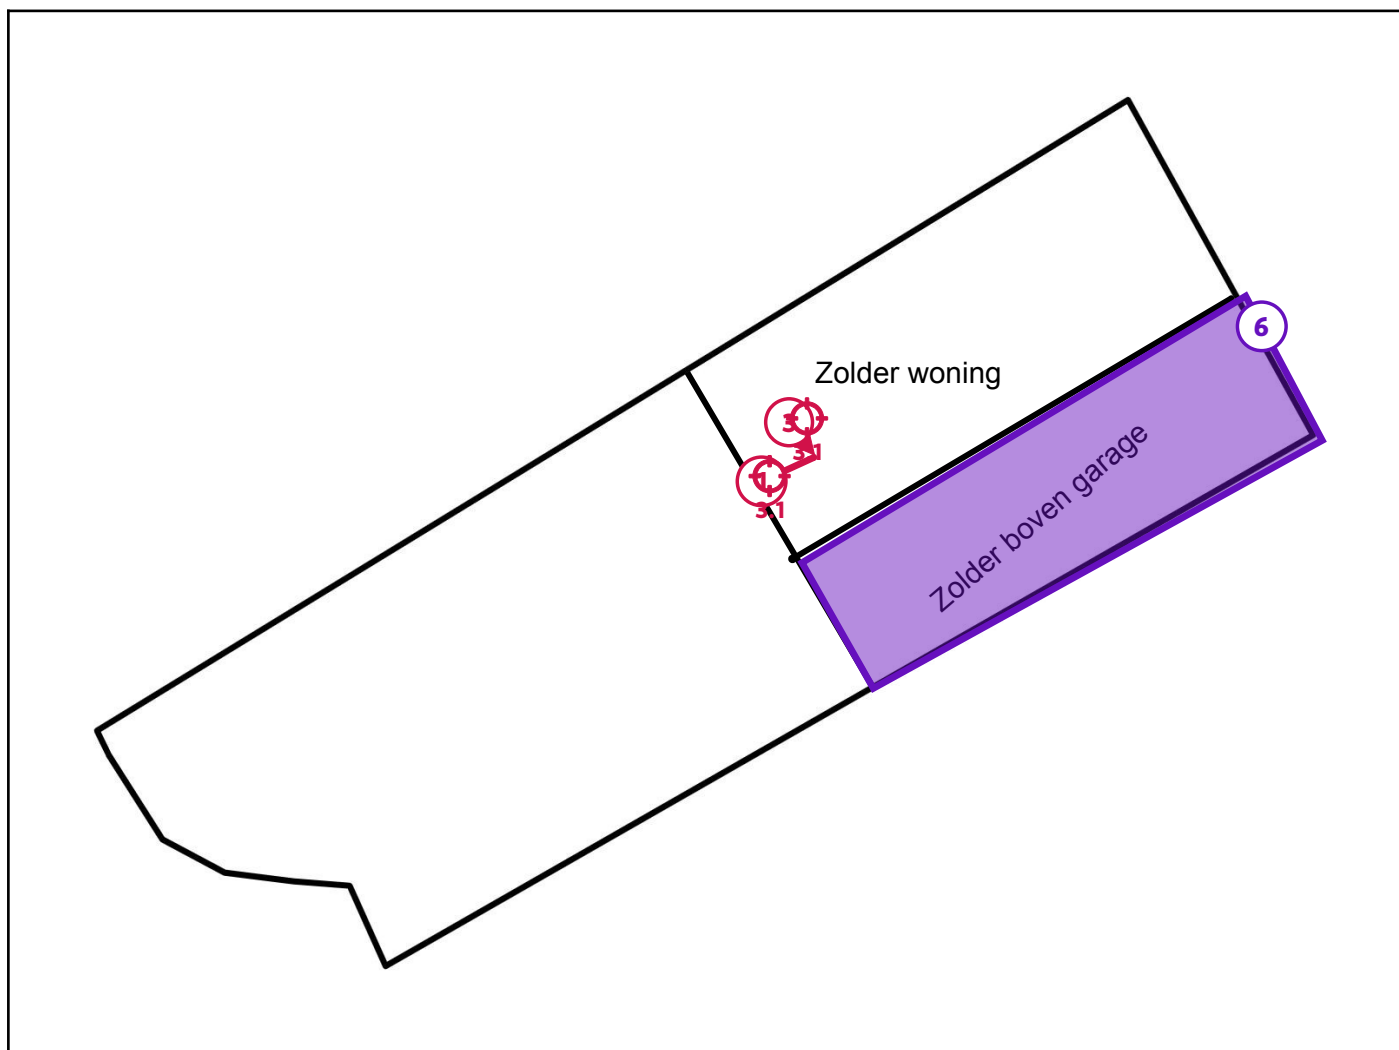
Plan 1.10: Woning plan - Zolder

Beschrijving	Type	Actie
1. Leidingisolatie - leiding	Asbestmateriaal	Dringend verwijderen
3. Leidingisolatie - Vat	Asbestmateriaal	Dringend verwijderen
3.1 Code: MM05	Puntmonster	-
6. Onderdak woning - linkse gedeelte	Beperking	-

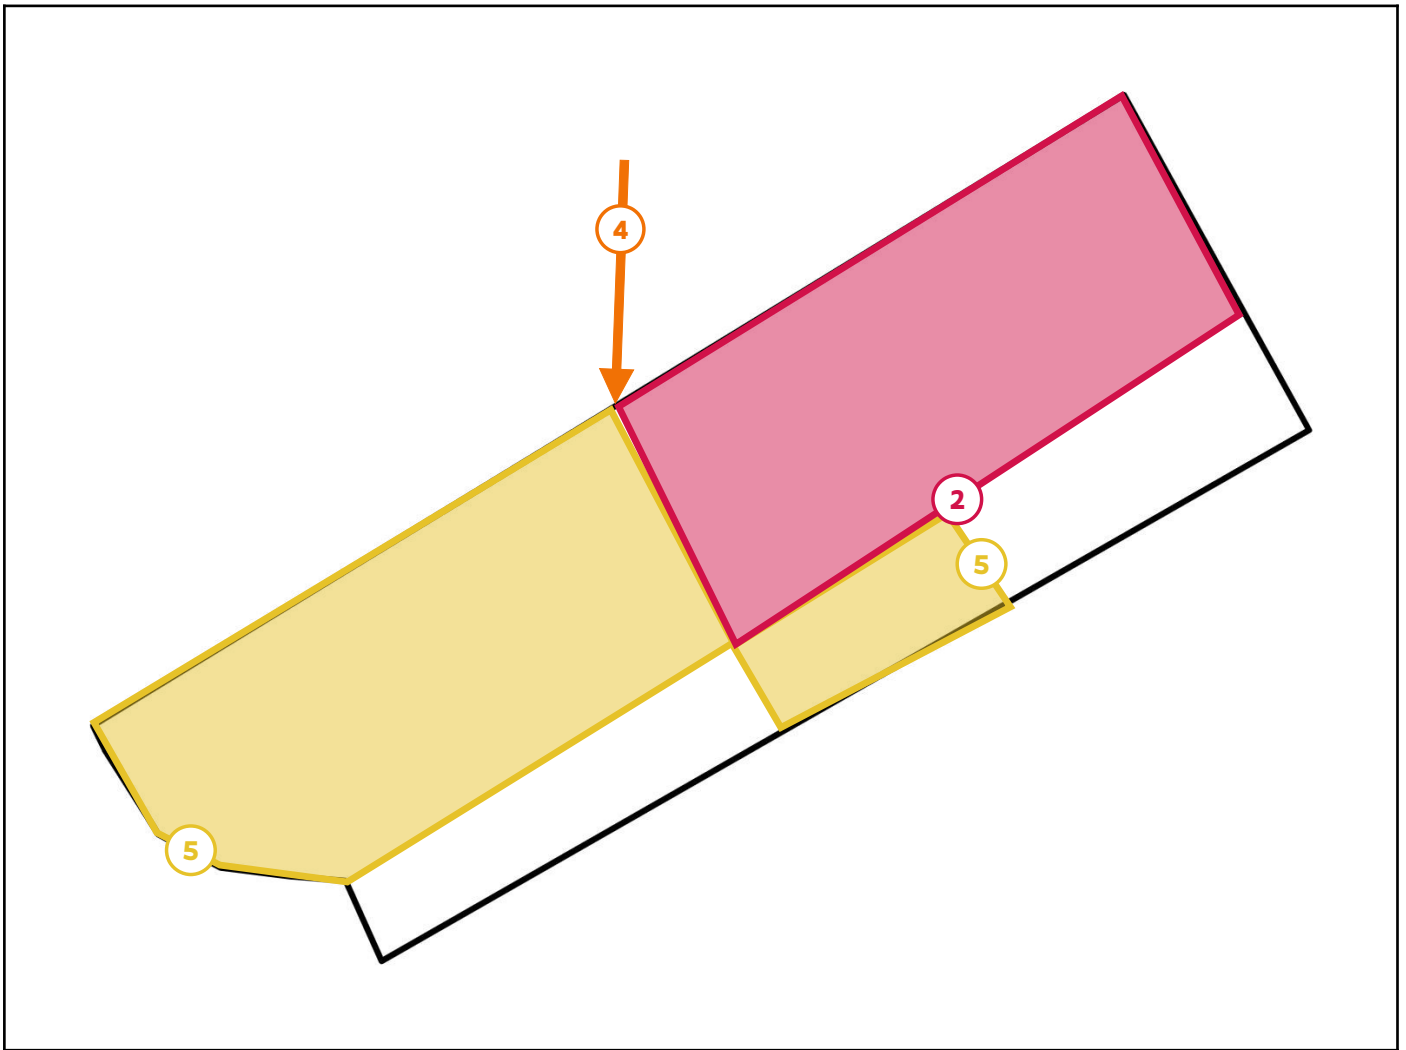
Plan 1.11: Woning plan - dak

Beschrijving	Type	Actie
2. Leijes dak rechtergedeelte hellend dak + bijgebouw	Asbestmateriaal	Dringend verwijderen
4. Rookgaskanaal Woning	Asbestmateriaal	Verwijderen
5. Roofing platdak	Asbestmateriaal	Zorgvuldig beheren

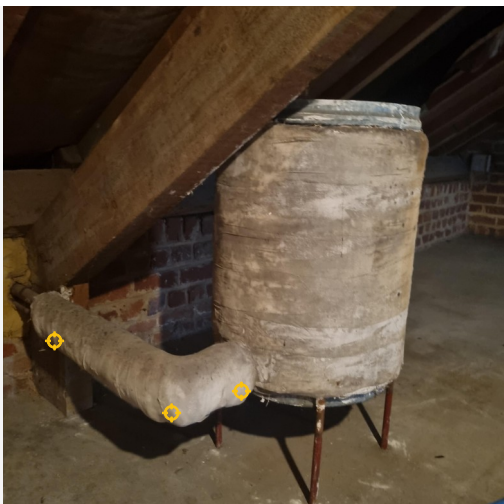
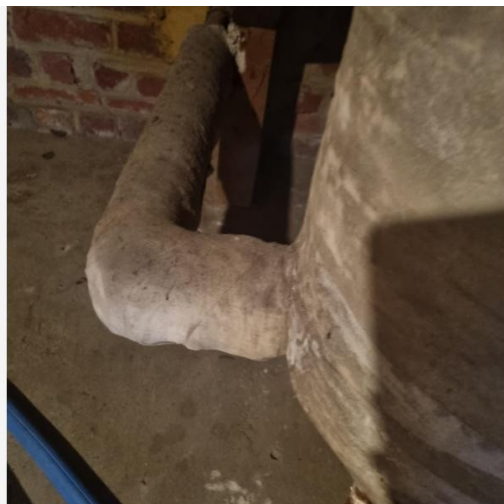
Eindbeoordeling materiaalrisico	Hoog materiaalrisico en/of hoge kans op vezelvrijgave
Opmerking	Bij de uiteinde is er toch wat breukleidingen. Er is ook al wat kalk aanwezig op de zoldervloer.

Gebondenheid	Categorie 2: niet-hechtgebonden met matrix
Asbestsoort (vezeltype)	Amfibool aanwezig, uitgezonderd crocidoliet
Asbestconcentratie	Laag (< 50%)
Afschermingsgraad van het gehele materiaal	Geheel of deels (ook) vrij aan binnenluchtstromen
Toestand van het materiaal	Zwaar beschadigd, zwaar verweerd

Beschrijving	Leidingisolatie - leiding
Omgeving	Binnen
Primaire drager	HVAC infrastructuur en uitrusting
Asbestmateriaal	In-situ afwerkingslagen - Thermische isolatie
Bindmiddel van asbestmateriaal	Gips - kalk
Gebondenheid op basis van bindmiddel	Niet-hechtgebonden

Hoeveelheid (lengte - omtrek - dikte - aantal)	<ul style="list-style-type: none"> • 1,50 m - 20,00 cm - 5,00 cm - 1 stuk
Totaal volume	0,015 m ³
Eenvoudig bereikbaar	Ja
Bevestigingswijze	<ul style="list-style-type: none"> • Los (al dan niet bedekt)
Identificatiemethode	Vaststelling met monstername
Destructieve handeling voor identificatie	Nee
Opmerking	Er is menging gebeurd van de leiding.

- Verwijder dit asbestmateriaal zo snel mogelijk. Volg de toestand goed op.

- Hermetische zone (erkend asbestverwijderaar)
Deze toepassing mag enkel worden verwijderd door een erkende asbestverwijderaar. Want er is ook al stof aanwezig op de zoldervloer. Ga wel zeker nog of de verwijderaar de nodige attesten heeft voor de verwijdering

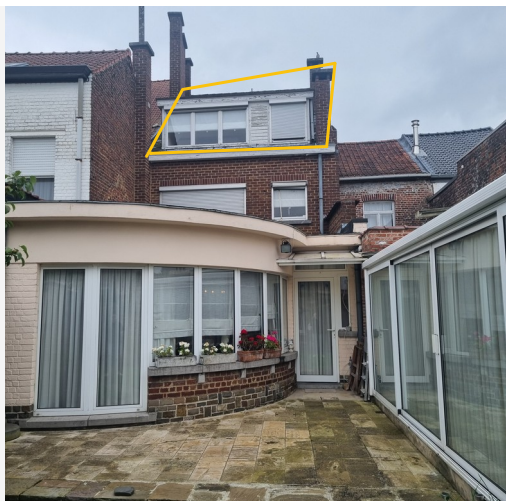
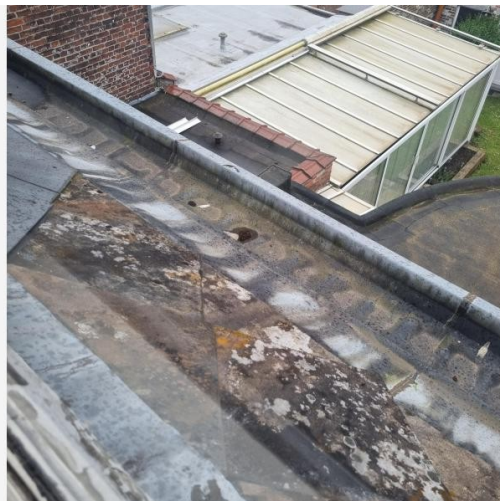
Fiche 2: Leitjes dak rechtergedeelte hellend dak + bijgebouw

Eindbeoordeling materiaalrisico	Hoog materiaalrisico en/of hoge kans op vezelvrijgave
---------------------------------	---

Gebondenheid	Categorie 1: hechtgebonden in oorsprong
Asbestsoort (vezeltype)	Crocidoliet aanwezig
Asbestconcentratie	Laag (< 50%)
Afschermingsgraad van het gehele materiaal	Geheel of deels (ook) vrij aan binnenluchtstromen
Toestand van het materiaal	Matig beschadigd, matig verweerd

Beschrijving	Leitjes dak rechtergedeelte hellend dak + bijgebouw
Omgeving	Grenst aan binnen- en buitenlucht

Primaire drager	Schuin dak
Asbestmateriaal	Dak- en gevelbekleding - Lei, shingle
Bindmiddel van asbestmateriaal	Cement
Gebondenheid op basis van bindmiddel	Hecht
Hoeveelheid (oppervlakte - aantal)	<ul style="list-style-type: none"> • 28,00 m² - 1 stuk
Totale oppervlakte	28,00 m ²
Eenvoudig bereikbaar	Ja
Bevestigingswijze	<ul style="list-style-type: none"> • Genageld, geniet
Identificatiemethode	Vaststelling met bewijsdocument, zonder monstername
Destructieve handeling voor identificatie	Nee

- Verwijder dit asbestmateriaal zo snel mogelijk. Volg de toestand goed op.
- Hemelwater dat afspoelt van asbestcement daken of gevels kan asbestdeeltjes bevatten. Gebruik het enkel voor gesloten circuits (bv. spoelen toiletten). Reinig na het vervangen van het dak of de gevel de dakgoten en regenwaterput of -ton om asbesthoudend sediment of slib te verwijderen

- Eenvoudige handelingen: mag via doe-het-zelf of door werknemer(s) met opleidingsattest eenvoudige handelingen
Asbest buiten een gebouw: Bevindt het asbest zich buiten uw woning of gebouw? Dan mag u de volgende toepassingen zelf wegnemen: hechtgebonden asbest dat niet beschadigd is; hechtgebonden asbest dat wel beschadigd is en waarbij er vrije asbestvezels zichtbaar zijn. Een beschadigde asbesttoepassing of asbest in slechte staat kan makkelijk verder breken of vergruizen. Er komen dan schadelijke asbestvezels vrij die ingeademd kunnen worden. De volgende asbesthoudende materialen mag u als particulier of zelfstandige zelf verwijderen, ongeacht of ze zich binnen of buiten bevinden: dichtingen of pakkingen; koorden en andere gewezen materialen; remvoeringen of gelijkaardige toepassingen.

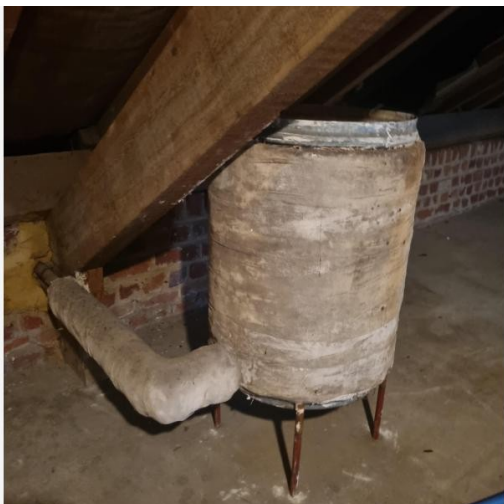
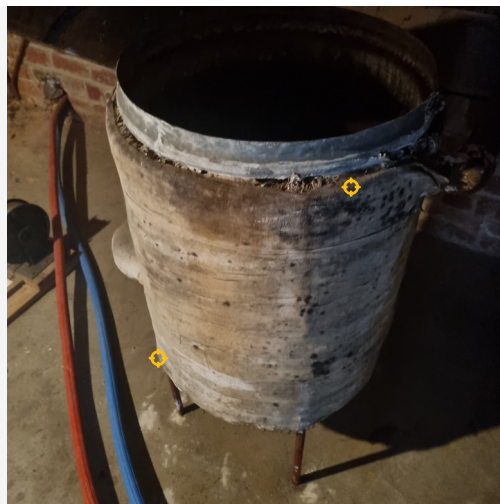
Eindbeoordeling materiaalisico	Hoog materiaalisico en/of hoge kans op vezelvrijgave
Opmerking	Er is stofvorming op de zoldervloer aanwezig tijdens de inspectie.

Gebondenheid	Categorie 2: niet-hechtgebonden met matrix
Asbestsoort (vezeltype)	Amfibool aanwezig, uitgezonderd crocidoliet
Asbestconcentratie	Laag (< 50%)
Afschermingsgraad van het gehele materiaal	Geheel of deels (ook) vrij aan binnenluchtstromen
Toestand van het materiaal	Zwaar beschadigd, zwaar verweerd

Beschrijving	Leidingisolatie - Vat
Omgeving	Binnen
Primaire drager	HVAC infrastructuur en uitrusting
Asbestmateriaal	In-situ afwerkingslagen - Thermische isolatie
Bindmiddel van asbestmateriaal	Gips - kalk
Gebondenheid op basis van bindmiddel	Niet-hechtgebonden

Hoeveelheid (lengte - omtrek - dikte - aantal)	<ul style="list-style-type: none"> • 1,00 m - 0,80 cm - 2,00 cm - 1 stuk
Totaal volume	< 0,001 m ³
Eenvoudig bereikbaar	Ja
Bevestigingswijze	<ul style="list-style-type: none"> • Los (al dan niet bedekt)
Identificatiemethode	Vaststelling met monstername
Destructieve handeling voor identificatie	Nee

- Verwijder dit asbestmateriaal zo snel mogelijk. Volg de toestand goed op.

- Hermetische zone (erkend asbestverwijderaar)
Deze toepassing mag enkel worden verwijderd door een erkende asbestverwijderaar. Want er is ook al stof aanwezig op de zoldervloer. Ga wel zeker nog of de verwijderaar de nodige attesten heeft voor de verwijdering.

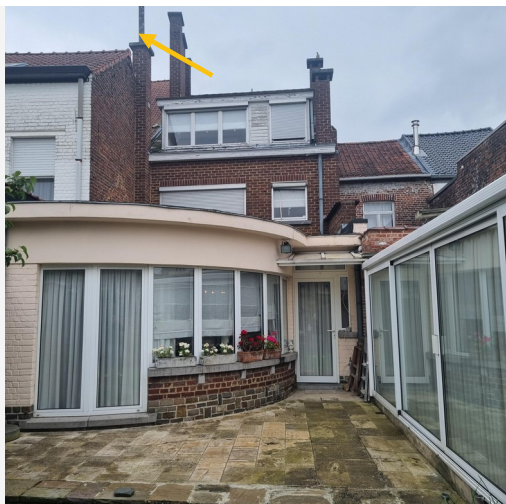
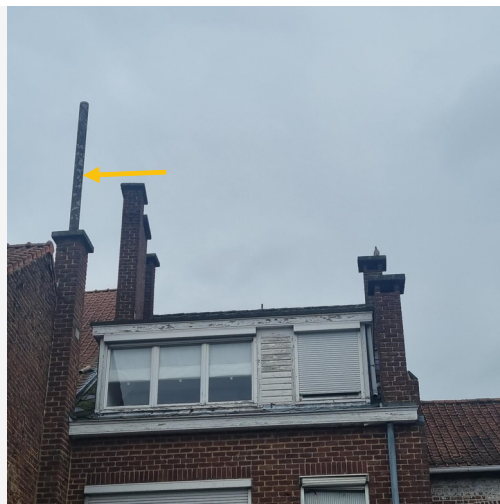
Eindbeoordeling materiaalrisico	Verhoogd materiaalrisico en/of verhoogde kans op vezelvrijgave
---------------------------------	--

Gebondenheid	Categorie 1: hechtgebonden in oorsprong
Asbestsoort (vezeltype)	Crocidoliet aanwezig
Asbestconcentratie	Laag (< 50%)
Afschermingsgraad van het gehele materiaal	Geheel of deels (ook) vrij aan de binnenlucht
Toestand van het materiaal	Licht beschadigd, licht verweerd. Intact materiaal type Pical – asbestboard of categorie III 'gebondenheid'

Beschrijving	Rookgaskanaal Woning
Omgeving	Grenst aan binnen- en buitenlucht
Primaire drager	Schuin dak
Asbestmateriaal	Rookgaskanaal

Bindmiddel van asbestmateriaal	Cement
Gebondenheid op basis van bindmiddel	Hecht
Hoeveelheid (lengte - omtrek - dikte - aantal)	<ul style="list-style-type: none"> • 5,00 m - 15,00 cm - 4,00 cm - 1 stuk
Totaal volume	0,03 m ³
Eenvoudig bereikbaar	<p>Nee</p> <ul style="list-style-type: none"> • Het asbestmateriaal is bedekt (uitgezonderd laag verf, coating, behang, kunststof, textiel) en het wegnemen van het bedekkende materiaal kan niet zonder het bedekkende materiaal te beschadigen.
Bevestigingswijze	<ul style="list-style-type: none"> • Verlijmd, ingegoten, versmeerd
Identificatiemethode	Vaststelling zonder monsternamen
Destructieve handeling voor identificatie	Nee
Opmerking	Het rookgaskanaal komt uit in de openhaard in de leefruimte. Maar de buis is niet zichtbaar in de kachel vanuit de leefruimte.

- Zorg voor een veilig beheer en verwijder dit asbestmateriaal wanneer het bij werken eenvoudig bereikbaar wordt. Controleer de toestand jaarlijks op wijzigingen.

- Eenvoudige handelingen: mag via doe-het-zelf of door werknemer(s) met opleidingsattest eenvoudige handelingen
Verwijderingstechniek:

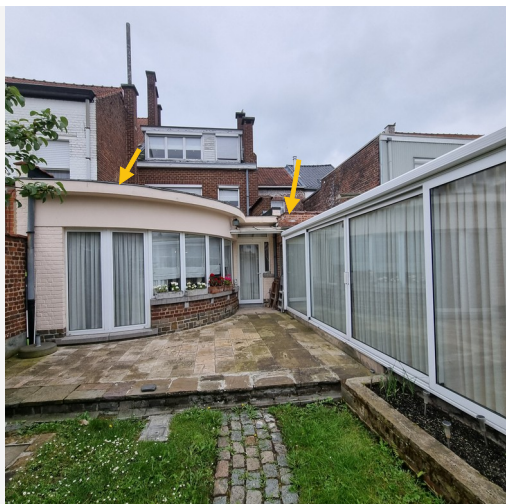
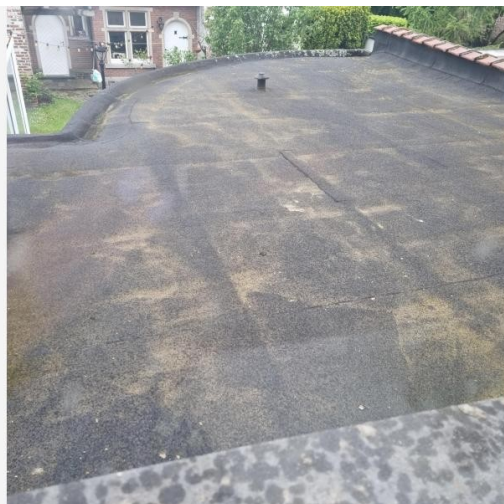
Eindbeoordeling materiaalrisico	Laag materiaalrisico en/of verlaagde kans op vezelvrijgave
---------------------------------	--

Gebondenheid	Categorie 1: hechtgebonden in oorsprong
Asbestsoort (vezeltype)	Alleen chrysotiel
Asbestconcentratie	Laag (< 50%)
Afschermingsgraad van het gehele materiaal	Geheel of deels vrij aan de buitenlucht
Toestand van het materiaal	Licht beschadigd, licht verweerd. Intact materiaal type Pical – asbestboard of categorie III 'gebondenheid'

Beschrijving	Roofing platdak
Omgeving	Buiten
Primaire drager	Plat dak
Asbestmateriaal	Dak- en gevelbekleding - Roofing
Bindmiddel van asbestmateriaal	Bitumen (roofing, teer, asfalt)

Gebondenheid op basis van bindmiddel	Hecht
Hoeveelheid (oppervlakte - aantal)	<ul style="list-style-type: none"> • 48,80 m² - 1 stuk • 34,19 m² - 1 stuk
Totale oppervlakte	82,99 m ²
Eenvoudig bereikbaar	Ja
Bevestigingswijze	<ul style="list-style-type: none"> • Verlijmd, ingegoten, versmeerd
Identificatiemethode	<p>Vaststelling zonder monstername</p> <p>Motivatie: Onderzoeksbeperving verhinderde monstername</p>
Destructieve handeling voor identificatie	Nee
Opmerking	De leien mogen verwijderd worden door aannemer met kennis van eenvoudige handelingen. Waarbij de aannemer de leien zorgvuldig zonder verder beschadiging moet verwijderen. Het afval wordt verzameld in een container die voorzien is voor asbestafval.

- Zorg voor een veilig beheer en verwijder dit asbestmateriaal wanneer het bij werken eenvoudig bereikbaar wordt. Controleer de toestand jaarlijks op wijzigingen.

- Eenvoudige handelingen: mag via doe-het-zelf of door werknemer(s) met opleidingsattest eenvoudige handelingen
Asbest buiten een gebouw: Bevindt het asbest zich buiten uw woning of gebouw? Dan mag u de volgende toepassingen zelf wegnemen: hechtgebonden asbest dat niet beschadigd is; hechtgebonden asbest dat wel beschadigd is en waarbij er vrije asbestvezels zichtbaar zijn. Een beschadigde asbesttoepassing of asbest in slechte staat kan makkelijk verder breken of vergruizen. Er komen dan schadelijke asbestvezels vrij die ingeademd kunnen worden. De volgende asbesthoudende materialen mag u als particulier of zelfstandige zelf verwijderen, ongeacht of ze zich binnen of buiten bevinden: dichtingen of pakkingen; koorden en andere geweven materialen; remvoeringen of gelijkaardige toepassingen.

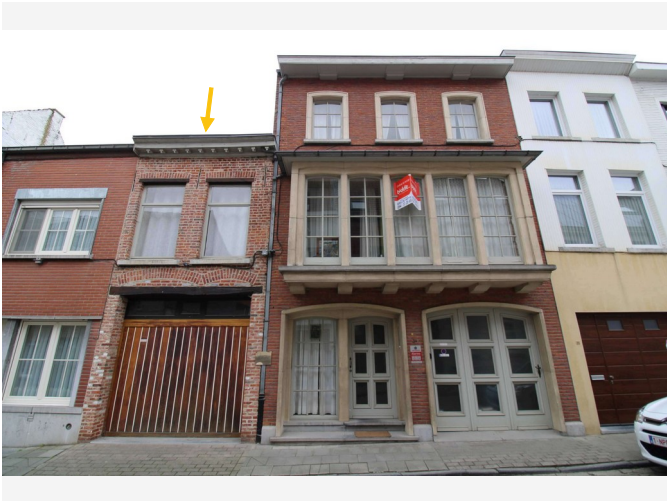
Reden: Er is geen volledige risicobeoordeling mogelijk

Uitleg van de asbestdeskundige: Het onderdak van de woning bij linkse gedeelte kan niet worden beoordeeld. Aan de binnenzijde zit de luik net boven de andere luik, dus de ladder kon niet geplaatst worden. Daarnaast aan de buitenzijde kon ook geen beoordeling gebeuren omdat het platform omdat via het platform aan de achterzijde ook hoger is dan 3,5 meter. Aan de voorzijde is de gevel 6,5 meter.

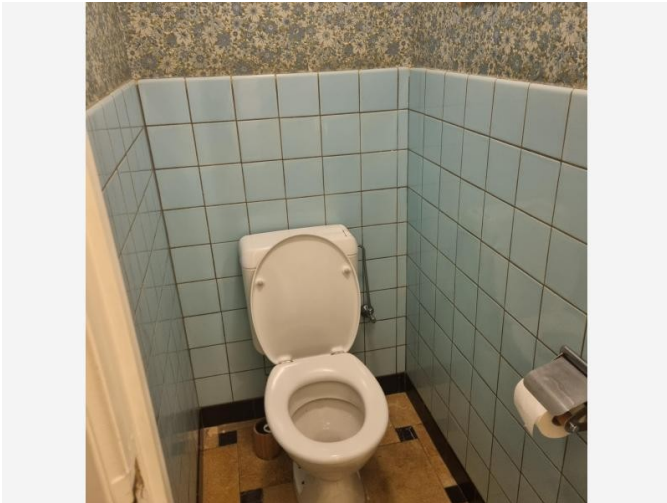
De tegels konden niet verder onderzocht worden naar verlijming van de tegel. Dit behoort tot destructief onderzoek en dit is niet noodzakelijk voor dit attest. Bij het verwijderen van de tegels moet er aandacht worden gegeven dat er mogelijk asbestverdacht lijm werd gebruikt voor de bevestiging.

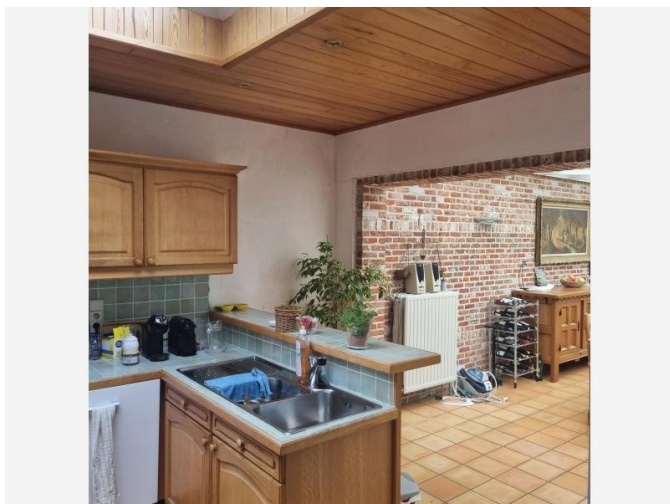
Het is niet zichtbaar of hier nog pleisterwerk aanwezig is onder het materiaal, dit is destructief onderzoek en niet noodzakelijk voor dit attest. Bij het constateren van oud pleisterwerk bij afname van het materiaal moet er eerst stalen genomen worden

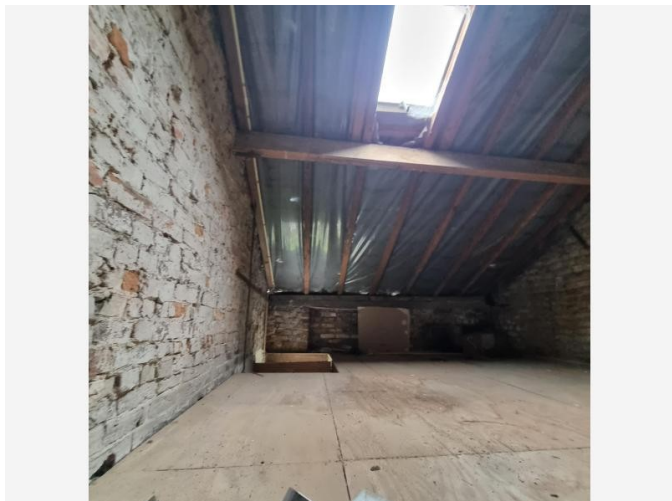
Fiche 9: Geen onderdak aanwezig bij woning rechtergedeelte en linkse bijgebouw

Geen onderdak aanwezig bij woning rechtergedeelte en linkse bijgebouw

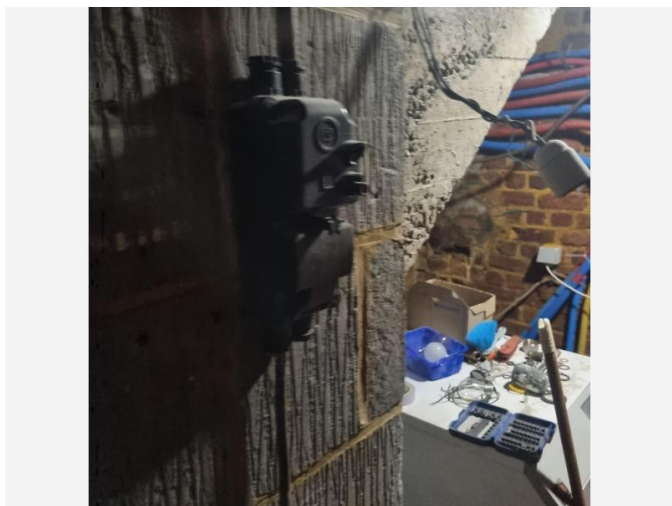
In de kelder is er een elektriciteitskast aanwezig uit bakeliet. Wees aandachtig bij het verwijderen van deze toepassing die asbestverdacht is.
