# Asbestinventarisatattest

Nederwijk 178, 9400 Ninove

Attestnummer : 20250911-000072.000

Uitgegeven op : 11.09.2025

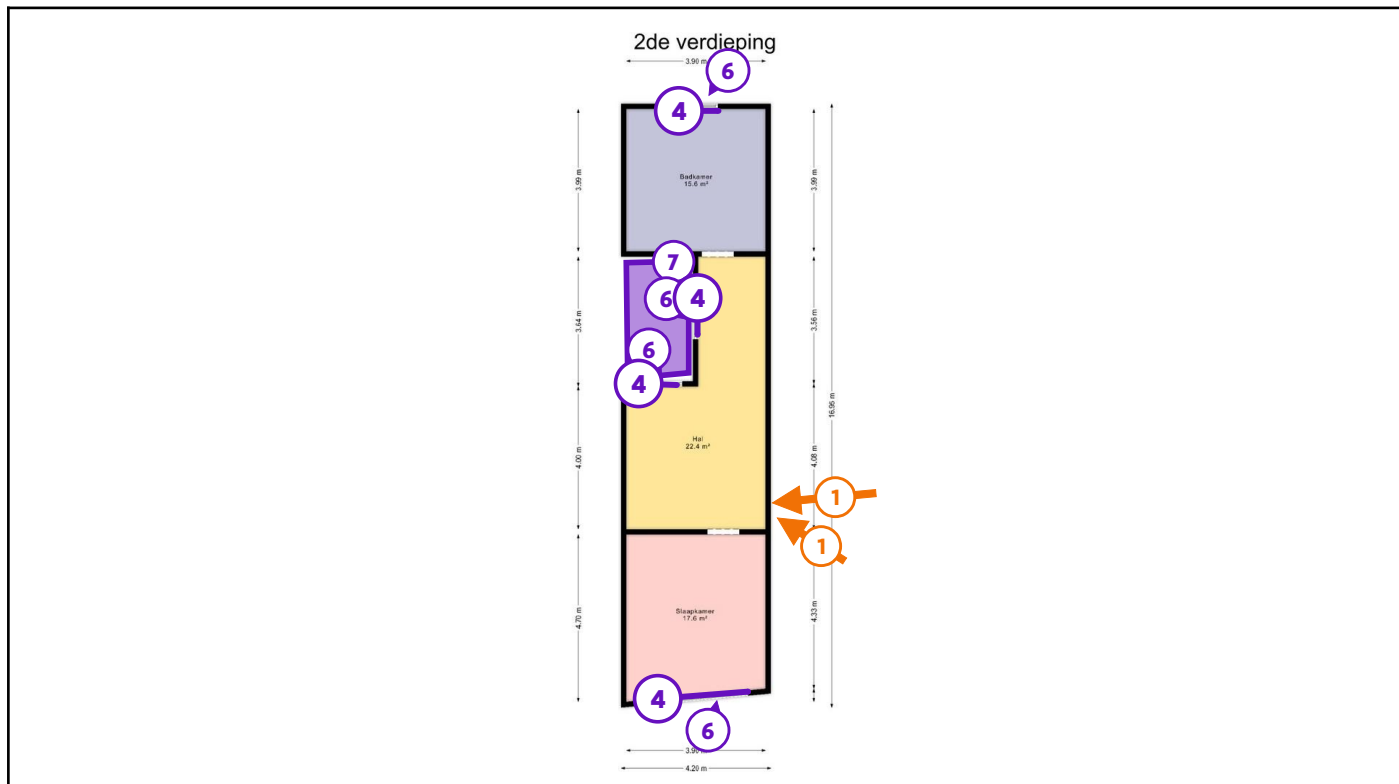
### Plan 1.3: Grondplan - 2de verdiep

| Beschrijving | Type | Actie |
|---|---|---|
| 1. BR-HDak-Rookgaskanaal-G-Binnenluchtstroom | Asbestmateriaal | Verwijderen |

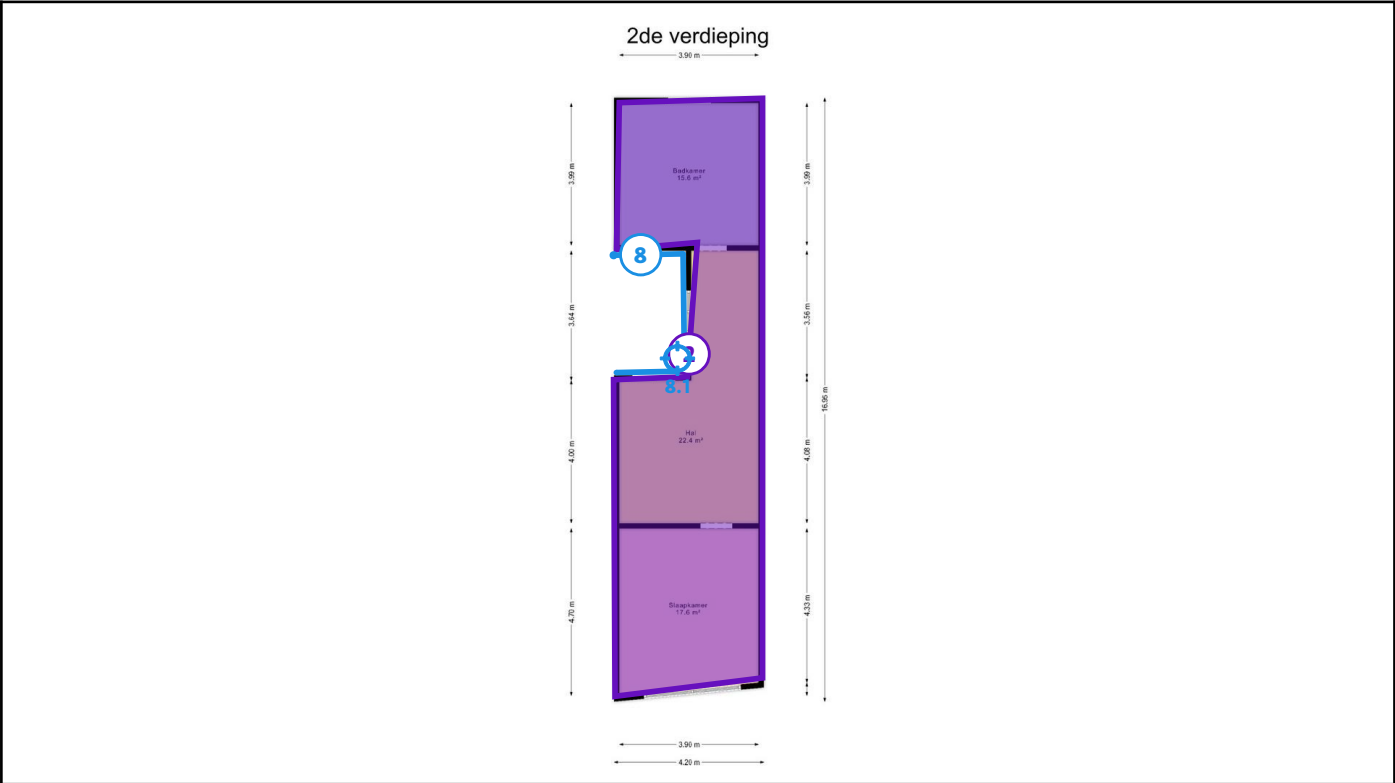
# Plan 1.10: Grondplan - 2de verdiep

| Beschrijving | Type | Actie |
|---|---|---|
| 2. BE-HDak-Onderdak | Beperking | - |
| 8. BR-Gevel-Vezelcement leien-M-Buitenlucht | Geen asbest | - |

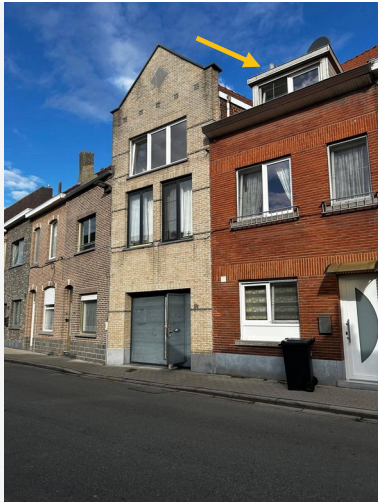
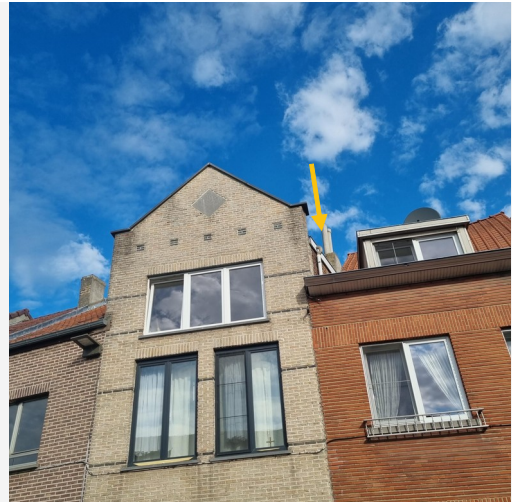
# Fiche 1: BR-HDak-Rookgaskanaal-G-Binnenluchtstroom

| Eindbeoordeling materiaalarisico | Verhoogd materiaalarisico en/of verhoogde kans op vezelvrijgave |

| Gebondenheid | Categorie 1: hechtgebonden in oorsprong |
| Asbestsoort (vezeltype) | Crocidoliet aanwezig |
| Asbestconcentratie | Laag (< 50%) |
| Afschermingsgraad van het gehele materiaal | Geheel of deels (ook) vrij aan binnenluchtstromen |
| Toestand van het materiaal | Licht beschadigd, licht verweerd. Intact calciumsilicaatmateriaal of categorie III 'gebondenheid' |

| Asbestmateriaal | Rookgaskanaal |
| Opmerking | Opgepast!! De schoorsteen lijkt eigendom te zijn van de woning waarbij vermoedelijk de cv ketel die aanwezig is de in de garage en kachel in de leefruimte hierop is aangesloten.Deze oppervlakte werd niet gemeten, maar geschat op basis van een benadering voor alle aanwezige rookgaskanalen. Deze schatting mag niet worden gebruikt als maatstaf voor heffingen. |

Het asbestmateriaal valt onder de mijlpaal van 2034.

Verwijderen

- Zorg voor een veilig beheer. Vermijd het beschadigen van het asbestmateriaal. Controleer de toestand jaarlijks op wijzigingen.
- Voer bijkomende staalname(s) uit.

- Eenvoudige handelingen: mag via doe-het-zelf of door werknemer(s) met opleidingsattest eenvoudige handelingen  
Raadpleeg steeds de actuele wetgeving op de website van OVAM ([www.ovam.be/asbest](http://www.ovam.be/asbest)). Onder strikte voorwaarden kan het eventueel toegestaan zijn om bepaalde toepassingen van asbest zelf te verwijderen. Dit geldt enkel voor hechtgebonden asbest in goede staat, in beperkte hoeveelheden en mits naleving van de veiligheidsvoorschriften. Bij twijfel wordt echter sterk aangeraden om een erkende asbestverwijderaar te raadplegen.

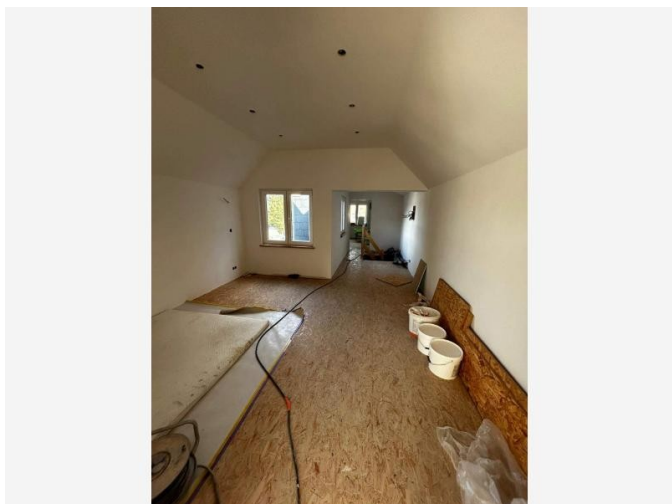
Situeringsfoto

**Reden:** Het te onderzoeken materiaal situeert zich hoger dan 3,50 m te rekenen vanaf een veilige ondergrond

**Uitleg van de asbestdeskundige:** Het onderdak is niet waarneembaar vanwege de hoogte, die meer dan 3,5 meter bedraagt. Door de afwerkingsgraad aan de binnenzijde van de bovenste verdieping is het onderdak niet zichtbaar of inspecteerbaar. . Alleen destructief onderzoek kan bepalen of het onderdak al dan niet asbesthoudend is (type menuiserie). Er kon ook geen ladder geplaatst worden op het kleine platte dakje omdat er niet genoeg ruimte was.

| (Asbest)materiaal | Plaat, paneel, tablet - Type Menuiserie |
| Karakterisatie | Asbest (verdacht) |

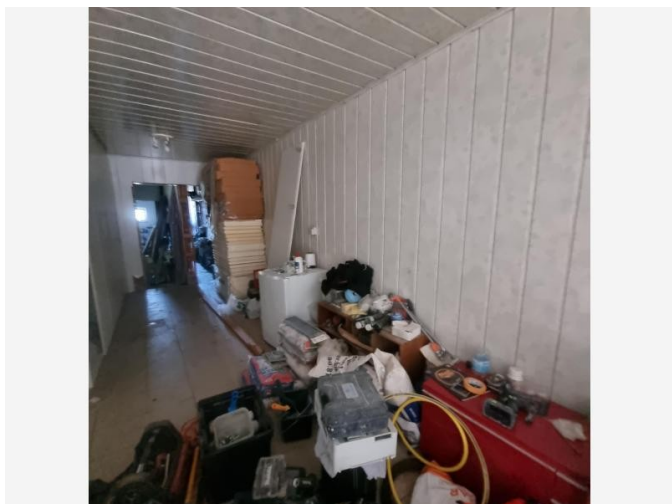
Er zijn voorzetwanden/tegels aanwezig in de woning ter hoogte van garage en op het tweede verdiep. Het is niet zichtbaar of hier nog pleisterwerk of ander materiaal aanwezig is onder de voorzetwanden. Dit is destructief onderzoek en niet noodzakelijk voor dit attest. Het is aangewezen om bijkomend onderzoek uit te voeren bij werken.

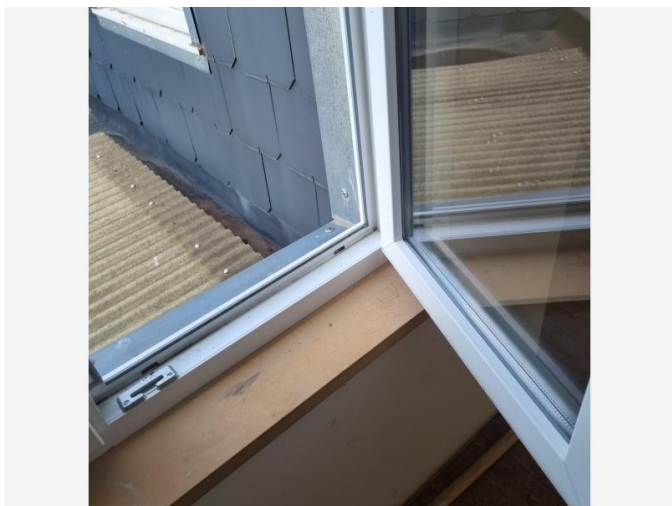
Geen verdachte vensterbank - in de woning is er geen verdachte vensterbank aanwezig.

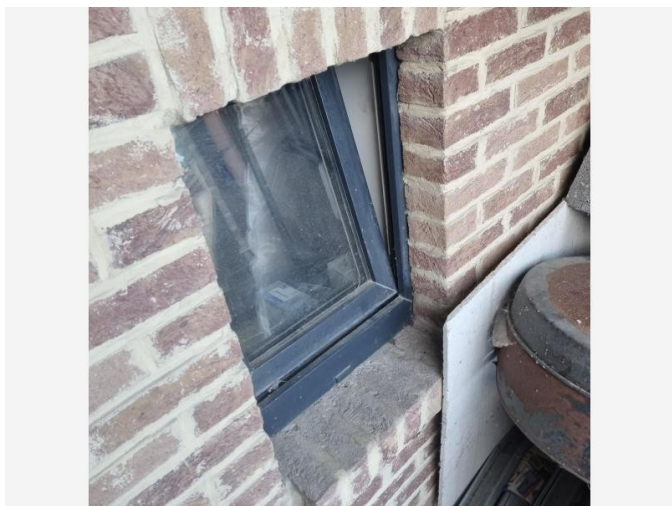
Er is geen verdachte mastiek aanwezig tussen het buitenschrijnwerk en het gevelmetselwerk.

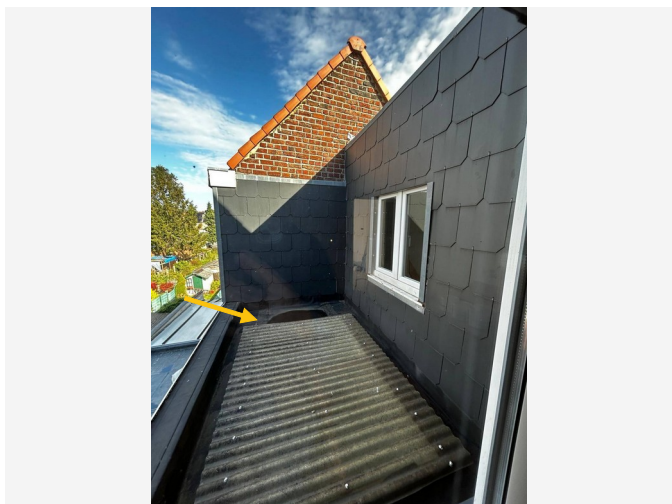
Het platdak is opgebouw uit EPDM. Dit materiaal is niet asbestverdacht.

Het is niet duidelijk of er nog oude verdachte dakbedekkingen aanwezig zijn onder de laag EPDM, dit behoort tot een destructief onderzoek en is niet noodzakelijk voor dit attest. Het is aangewezen om bijkomend onderzoek uit te voeren bij werken.

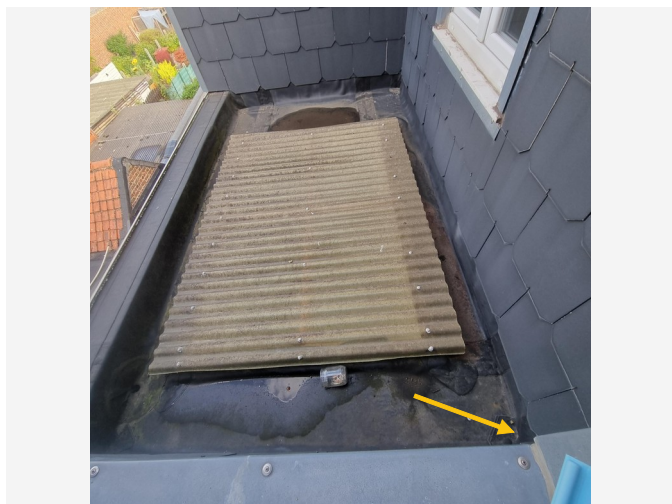
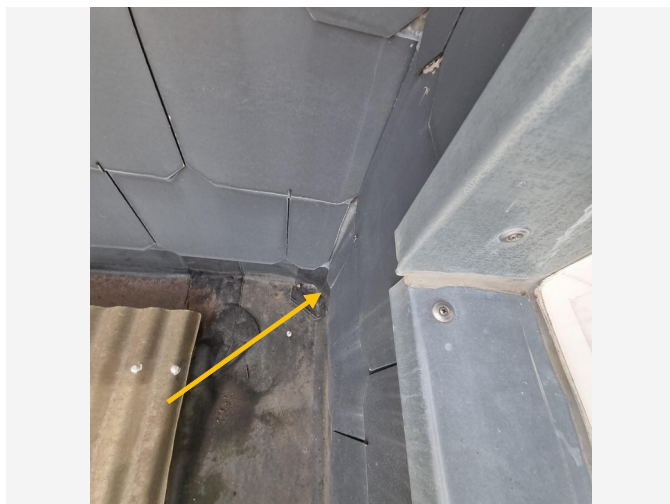
Geen asbest

| # | Type | Referentie | Resultaat |
|---|---|---|---|
| 8.1 | Puntmonster | MM02 | Geen asbest |

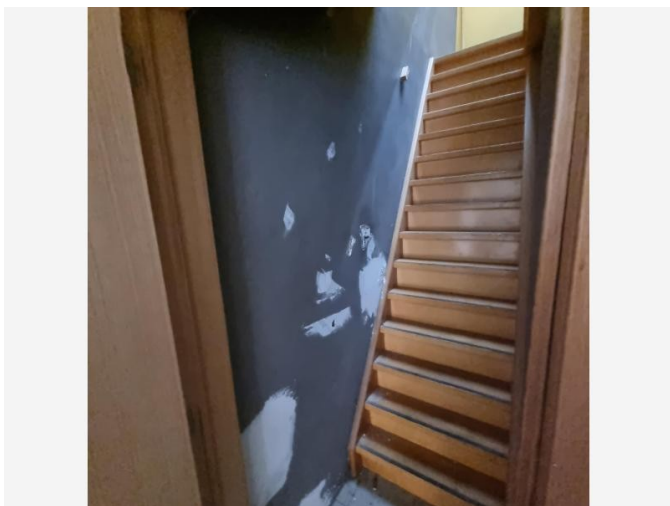
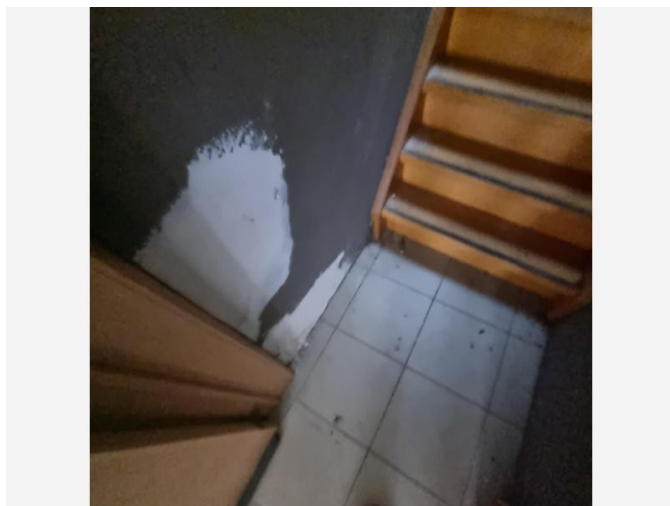
## Fiche 9: BR-Muur-Pleisterwerk-M

Geen asbest

| # | Type | Referentie | Resultaat |
|---|---|---|---|
| 9.1 | Mengmonster | MM01 | Geen asbest |

| Opmerking | <p>Volgens het inspectieprotocol is een monstername van het pleisterwerk verplicht om dit te identificeren als niet-asbesthoudend. Locatie staalname:</p> <p>Hal: pleisterwerk aanwezig - staalname bij de hal om naar het eerste verdiep te gaan</p> <p>verblijfsruimte: pleisterwerk aanwezig - staalname in de woonkamer ter hoogte van de radiator</p> <p>natte ruimte: pleisterwerk aanwezig - staalname in de keuken ter hoogte van de radiator</p> <p>Stooklokaal: geen pleisterwerk aanwezig bij de cv ketel in de garage</p> <p>De vermelde oppervlaktes en volumes betreffen een beredeneerde schatting. Er worden geen rechten verleend aan deze oppervlaktes/volumes. De dikte is een schatting die voorkomt uit de monsterplaatsen en is daarom niet altijd representatief.</p> |
