MISSION DE STABILITE : rapport de visite.

**RAPPORT DE VISITE TECHNIQUE.
Bâtiment étudié sis : Rue de Condé n°3 à 7050 JURBISE
VISITE DU 7 AVRIL 2022.**

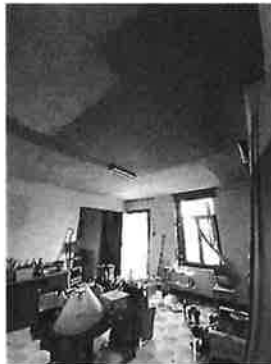
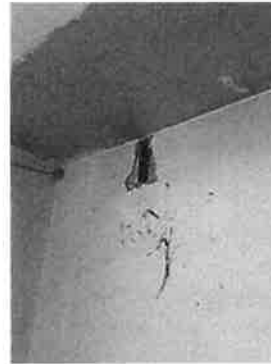
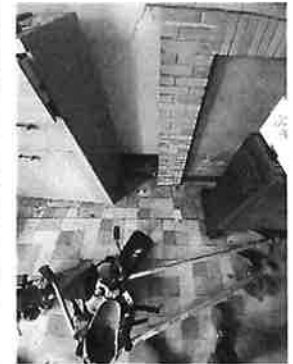
Celle-ci présente des **désordres dus à de l'humidité**, mais aussi on y remarque l'absence d'un élément structurel qui a été ôté, et la **présence de fissures** autour de la cheminée.

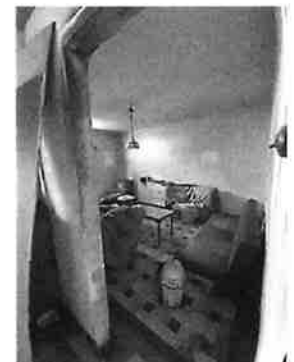
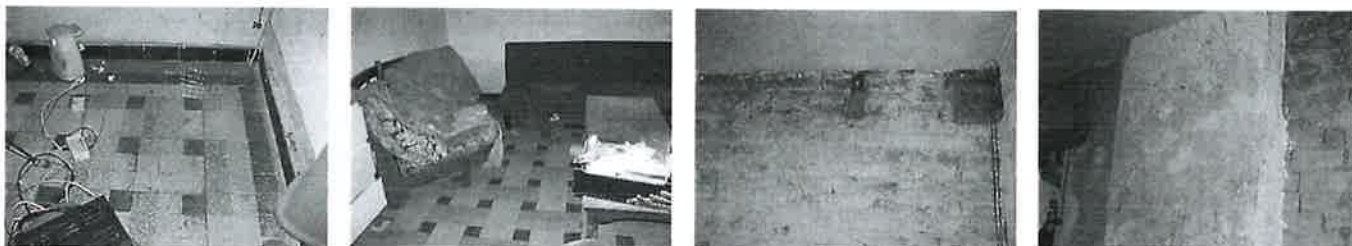
Les **problèmes** y sont **multiples**, comme en attestent les photos qui suivent : mouvements de sol dans les carrelages (avec « effet bombé » au centre), partie inférieure des maçonneries extérieures présentant des traces d'humidité, ventilation inacceptable, fissures à proximité de la cheminée, orifice structurel rebouché pour colmater l'absence de l'élément portant, état général insatisfaisant pour toute occupation.

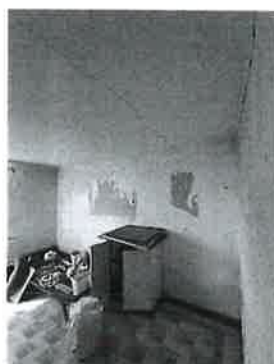
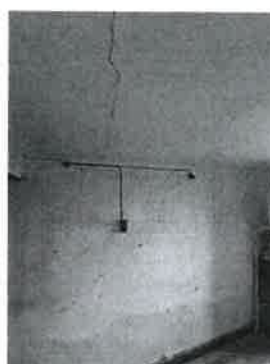
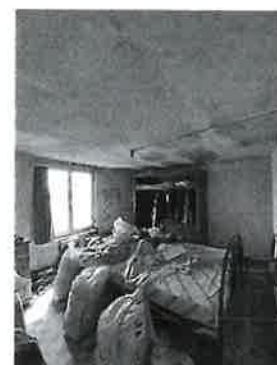
Celle-ci est située derrière le salon, en façade latérale gauche de l'habitation. Elle présente une importante fissuration au niveau du plafond et des soucis d'humidité non négligeables.

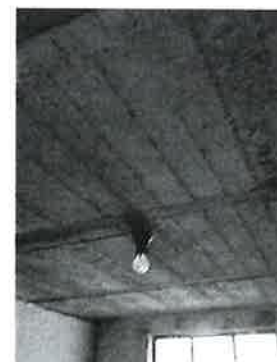
Elle est équipée de façon très rudimentaire et n'est pas aux normes de sécurité-salubrité (par exemple pour l'installation électrique).

Elle ne comporte pas de finition et est de structure apparente.

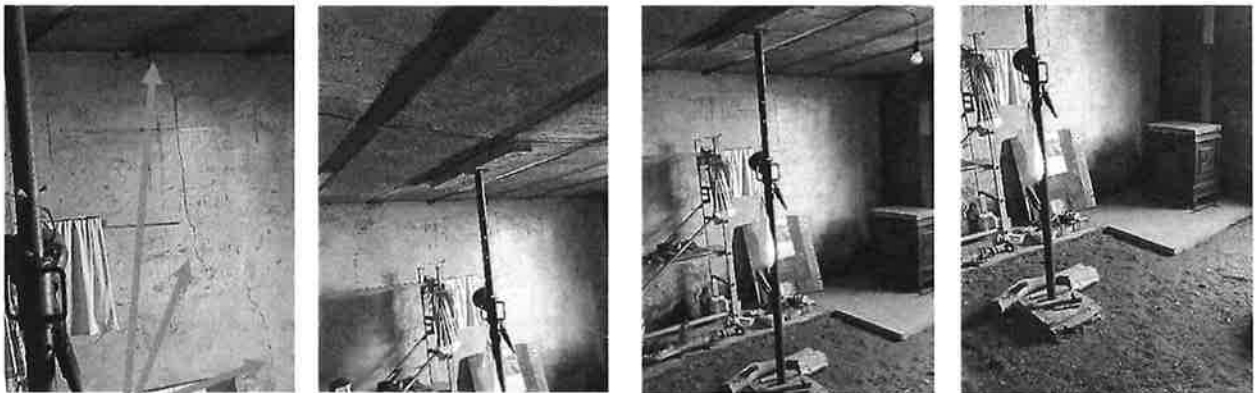
C'est sûrement celle qui présente le plus de risque structurel au rez-de-chaussée de l'habitation étudiée. Les quelques images qui suivent montrent qu'il peut être dangereux de s'y aventurer.

- Une fissure importante en façade arrière (dans le même alignement transversal que celle que l'on retrouvera en façade avant, le long du mur de l'escalier) ;
- Un étaiçon de fortune mal positionné pour un plafond qui a pris une déformée importante (voir deuxième image en partant de la gauche) ;
- Une pièce de vie inhabitable, sans la réalisation de travaux de renforcement voire de remplacement de structure horizontale (plancher couvrant rez-de-chaussée) ;
- Etc.

- **Insistons sur le plafond de la pièce sise à l'arrière à droite** au rez-de-chaussée (pièce dénommée « autre) **qui menace de s'effondrer et est soutenu provisoirement.**

Enfin, les planchers « couvrant rez-de-chaussée » situés en partie arrière qui menaçaient ruine (voir photos en page 5 notamment) sont également marqués par une déformée visible à l'œil nu. Nous recommandons de remplacer ces structures avant de penser à occuper et donc à charger davantage les sols en présence à l'étage (combles aménageables).

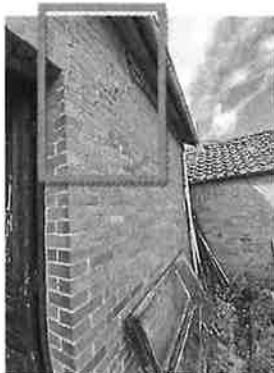
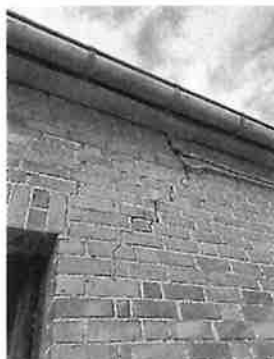
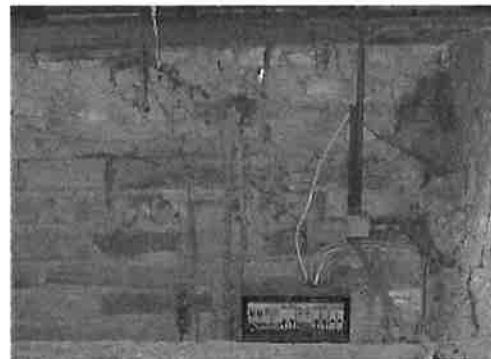
A droite de la porte d'entrée de l'habitation (comme localisé sur la photo ici à gauche), on peut constater la présence d'une importante fissure dans le mur de façade. Celle-ci est traversante puisqu'on la retrouve également côté intérieur, le long de l'accès au grenier. La fissure va en zigzag dans la maçonnerie et se transforme presque en lézarde ; son ouverture atteignant l'épaisseur de joint en partie supérieure du mur.

De par **son ampleur dans son ouverture (plus de 2mm de largeur) et son caractère traversant**, elle est **sûrement signe d'un mouvement dans le sol (instabilité de certains terrains) ou bien de mouvements dans les fondations et/ou matériaux porteurs (instabilité structurelle).**

Signalons que **la fissure s'étend en escalier dans les joints de maçonnerie et qu'elle se situe selon un axe coupant transversalement l'habitation** (jusqu'en façade arrière où on la trouve également dans la pièce citée ici précédemment). Cet axe correspond globalement à la limite située du côté droit de la cave (à savoir **la partie de construction enterrée et immergée**).

- **Insistons aussi sur la fissure qui traverse le mur de façade avant (et aussi celui de façade arrière) selon un axe transversal situé à droite de la porte d'entrée.** Désordre structurel qui pourrait être en lien direct avec un problème dans le sol (mouvement de terrains ou présence de nappes en suspension) ou bien un problème sur la structure du bâti (fondations et/ou maçonneries en élévation). **Il importe de contrôler l'évolution de la fissure dans le temps, significative ou non (par la pose de témoins).**

Notons qu'il serait bon de placer des témoins pour marquer l'évolution de la fissuration dans le temps et voir si le phénomène évolue, vite ou non.

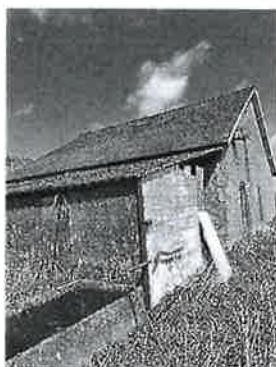
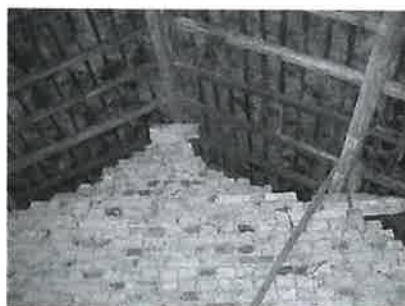
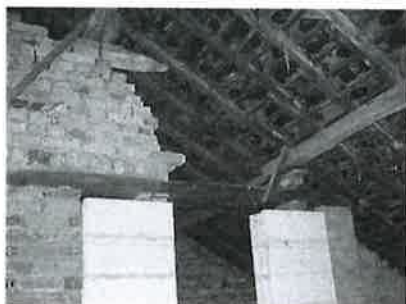
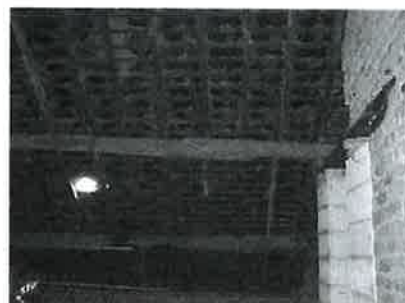
La toiture à doubles versants, avant et arrière, est recouverte d'ardoises mais **dépourvue de toute sous-toiture** (=membrane étanche venant se placer entre les lattages de couverture et les chevrons de toiture).

En théorie, la toiture extérieure inclinée n'assure donc pas complètement son rôle d'étanchéité.

La question de la présence d'amiante dans les ardoises naturelles peut aussi être soulevée et ce risque devra être considéré lors de tout travaux de rénovation ou remplacement de couverture de toiture, à l'avenir.

- Enfin, **la toiture semble présenter la nécessité de travaux de rénovation** également (Placement d'une sous-toiture étanche, renforcement local de charpente, etc.).

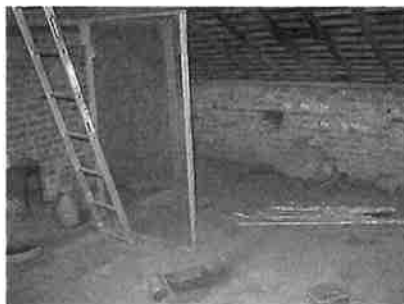
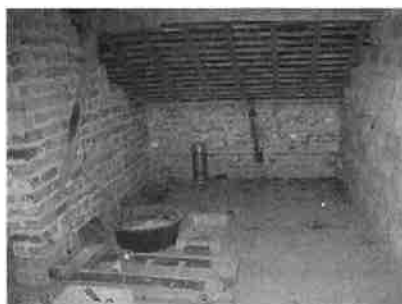
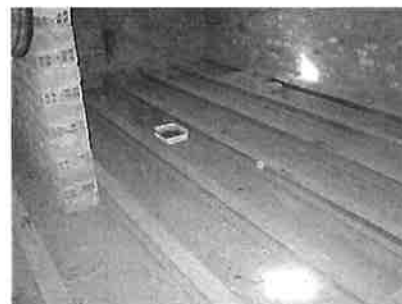
La charpente montre également des renforcements de fortune provenant de plusieurs temps de construction.

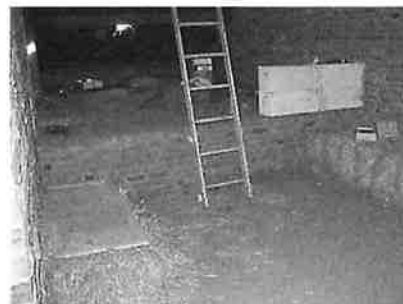
Encore un aspect à prendre en compte : la partie « avant » de l'habitation est d hauteur sous plafond plus importante (pour les zones de vies : hauteur du rdc d'environ 276 cm) que pour la partie « arrière » de l'habitation (pour les pièces de nuit : hauteur du rdc d'environ 226 cm) ; ainsi le grenier est coupé en deux longitudinalement par une différence de hauteur non négligeable.

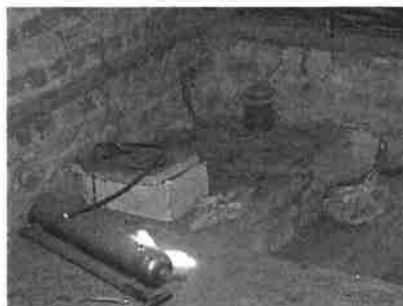
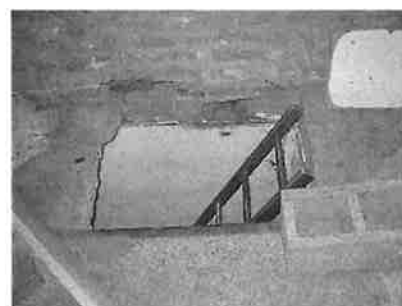
Soit par l'accès par la cage d'escalier, sise le long du mur fissuré en façade avant, et sise par-delà l'accès à la cave.
