Asbestinventarisatetest

Pleasantstraat 11, 9150 Kruibeke

Attestnummer : 20240409-000277.000

Uitgegeven op : 09.04.2024

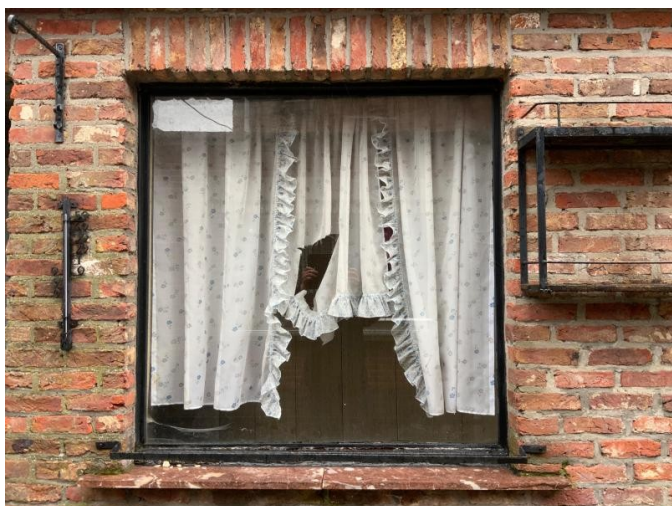
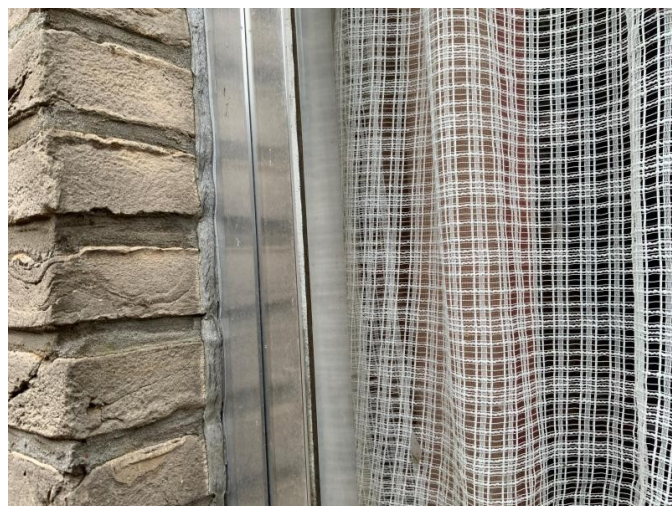
Het asbestmateriaal valt onder de mijlpaal van 2040.

Eindbeoordeling materiaalrisico	Verhoogd materiaalrisico en/of verhoogde kans op vezelvrijgave
---------------------------------	--

Gebondenheid	Categorie 1: hechtgebonden in oorsprong
Asbestsoort (vezeltype)	Alleen chrysotiel
Asbestconcentratie	Laag (< 50%)
Afschermingsgraad van het gehele materiaal	Geheel of deels vrij aan de buitenlucht
Toestand van het materiaal	Zwaar beschadigd, zwaar verweerd

#	Type	Referentie	Resultaat
1.1	Puntmonster	PM01	Chrysotiel

Beschrijving	Raamkit
Omgeving	Buiten
Primaire drager	Dakopening (raam, ...)
Asbestmateriaal	In-situ afwerkingslagen - Pasta, stopverf, voegsel, stopsel, vulsel, mastiek, katten, ...
Bindmiddel van asbestmateriaal	Kitten, mastiek, pasta
Gebondenheid op basis van bindmiddel	Hecht
Hoeveelheid (gewicht - aantal)	• 2,00 kg - 1 stuk

Verwijderen

- Verwijder dit asbestmateriaal zo snel mogelijk. Volg de toestand goed op.

- Eenvoudige handelingen: mag via doe-het-zelf of door werknemer(s) met opleidingsattest eenvoudige handelingen
Het raamkit kan op zorgvuldige wijze worden verwijderd, mits het gebruik van adequaat persoonlijke beschermingsmiddelen. Het is van essentieel belang om verspreiding van asbestvezels in de omgeving te voorkomen.

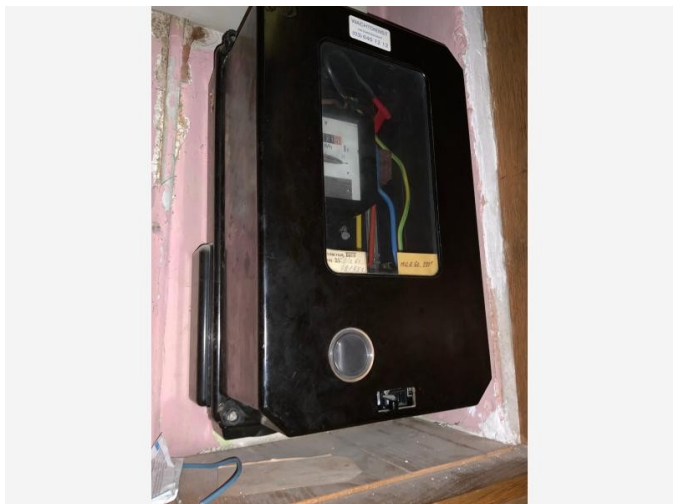
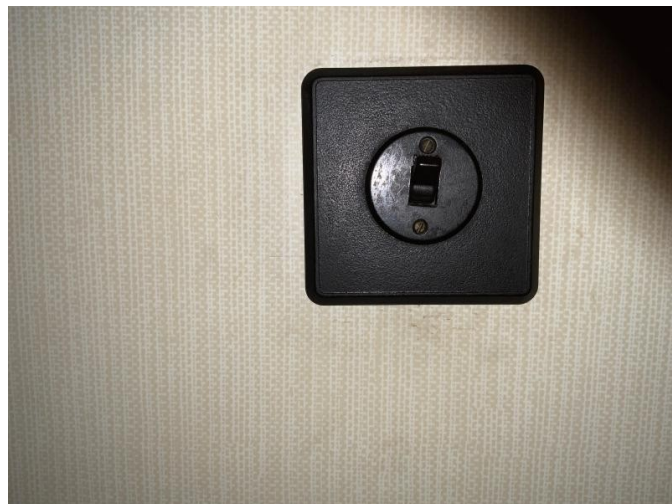
Het asbestmateriaal valt onder de mijlpaal van 2040.

Eindbeoordeling materiaalisico	Laag materiaalisico en/of verlaagde kans op vezelvrijgave
--------------------------------	---

Gebondenheid	Categorie 1: hechtgebonden in oorsprong
Asbestsoort (vezeltype)	Crocidoliet aanwezig
Asbestconcentratie	Laag (< 50%)
Afschermingsgraad van het gehele materiaal	Geheel of deels (ook) vrij aan binnenluchtstromen
Toestand van het materiaal	Onbeschadigd, niet verweerd

Beschrijving	Bakeliet schakelaars/meterkast
Omgeving	Binnen
Primaire drager	Communicatie en elektrische infrastructuur en uitrusting
Asbestmateriaal	Plaat, paneel, tablet - Type Bakeliet
Bindmiddel van asbestmateriaal	Kunststof of -hars
Gebondenheid op basis van bindmiddel	Hecht
Hoeveelheid (oppervlakte - dikte - aantal)	• 1,00 m ² - 0,50 cm - 1 stuk
Totaal volume	0,005 m ³
Eenvoudig bereikbaar	Ja
Bevestigingswijze	• Geschroefd
Identificatiemethode	Vaststelling zonder monsternamen

Zorgvuldig beheren

- Zorg voor een veilig beheer. Vermijd het beschadigen van het asbestmateriaal. Controleer de toestand jaarlijks op wijzigingen.

- Eenvoudige handelingen: mag via doe-het-zelf of door werknemer(s) met opleidingsattest eenvoudige handelingen
Elektrische elementen uit bakeliet vervaardigd, zoals schakelaars en dergelijke, kunnen door een elektricien op een veilige manier worden vervangen.

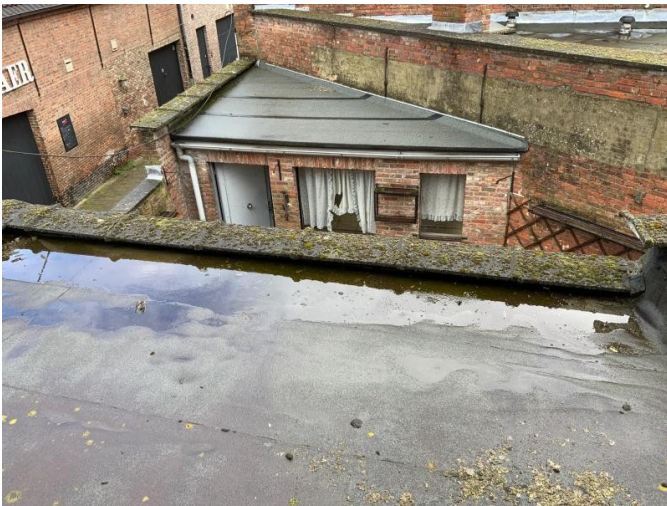
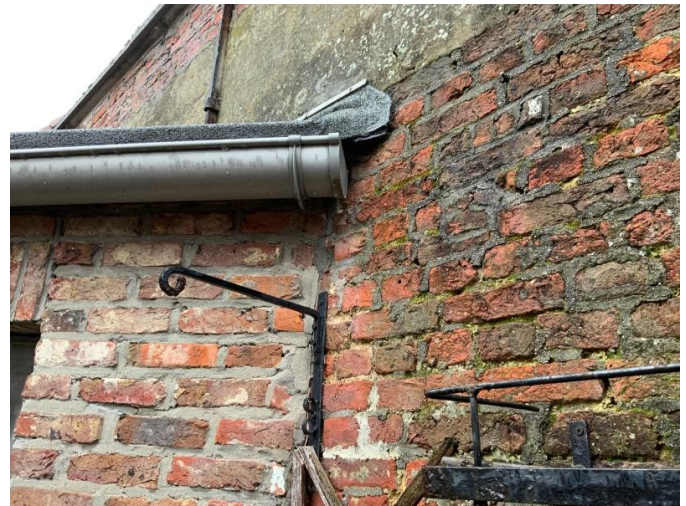
Het asbestmateriaal valt onder de mijlpaal van 2040.

Eindbeoordeling materiaalrisico	Laag materiaalrisico en/of verlaagde kans op vezelvrijgave
---------------------------------	--

Gebondenheid	Categorie 1: hechtgebonden in oorsprong
Asbestsoort (vezeltype)	Crocidoliet aanwezig
Asbestconcentratie	Laag (< 50%)
Afschermingsgraad van het gehele materiaal	Geheel of deels vrij aan de buitenlucht
Toestand van het materiaal	Onbeschadigd, niet verweerd

Beschrijving	Roofing dak
Omgeving	Buiten
Primaire drager	Plat dak
Asbestmateriaal	Dak- en gevelbekleding - Roofing
Bindmiddel van asbestmateriaal	Bitumen (roofing, teer, asfalt)
Gebondenheid op basis van bindmiddel	Hecht
Hoeveelheid (oppervlakte - aantal)	<ul style="list-style-type: none">20,00 m² - 1 stuk
Totale oppervlakte	20,00 m ²
Eenvoudig bereikbaar	Ja
Bevestigingswijze	<ul style="list-style-type: none">Verlijmd, ingegoten, versmeerd

Zorgvuldig beheren

- Zorg voor een veilig beheer. Vermijd het beschadigen van het asbestmateriaal. Controleer de toestand jaarlijks op wijzigingen.

- Eenvoudige handelingen: mag via doe-het-zelf of door werknemer(s) met opleidingsattest eenvoudige handelingen
Roofing kan op een veilige manier zelf worden verwijderd. Het is echter om milieu- en gezondheidsredenen aanbevolen om eerst een analyse op de aanwezigheid van asbest uit te voeren door een erkend laboratorium.

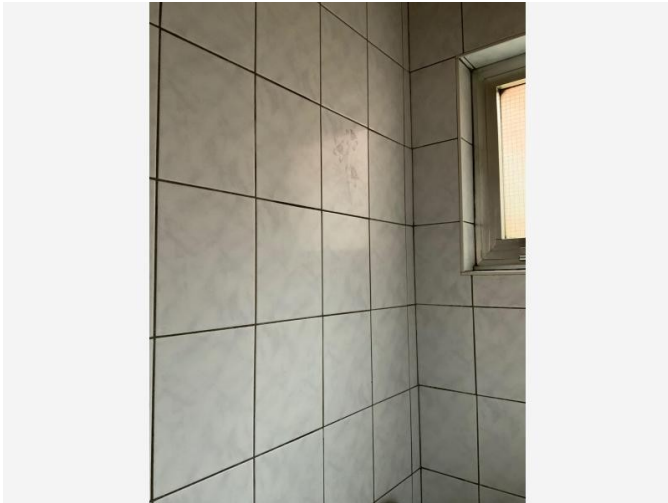
Faience tegellijm kan asbest bevatten.

Identificatiemethode	Redelijk vermoeden
Primaire drager	Binnenwand
(Asbest)materiaal	In-situ afwerkingslagen - Lijm laag
Bindmiddel	Lijm
Gebondenheid bindmiddel	Hecht

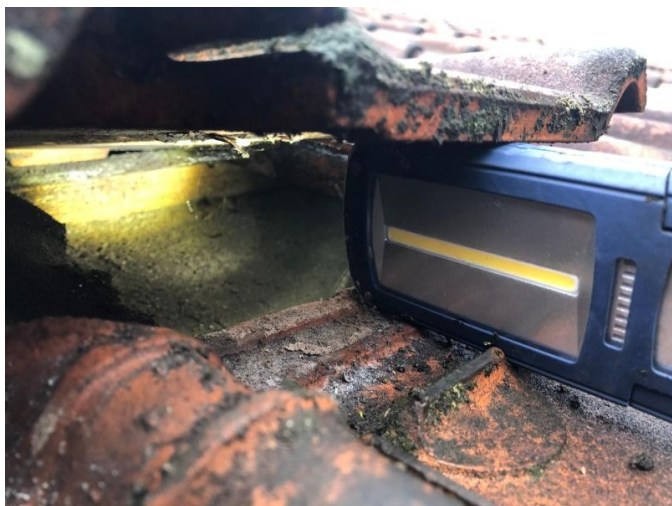
Het onderdak heeft een structuur van PVC

Identificatiemethode	Vaststelling & expertise (niet-asbestverdacht)
Primaire drager	Schuin dak

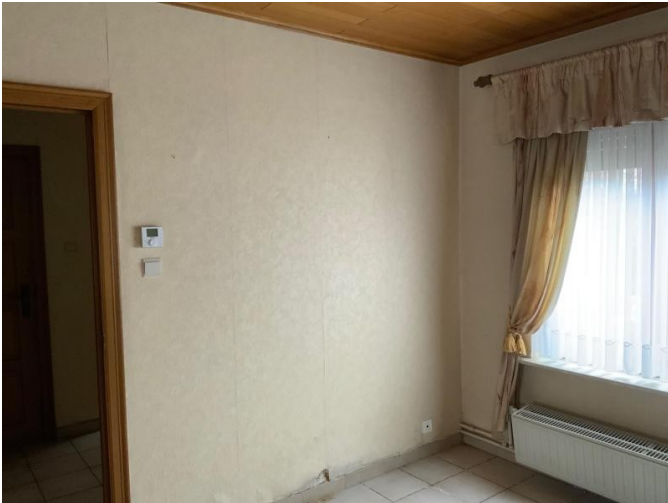
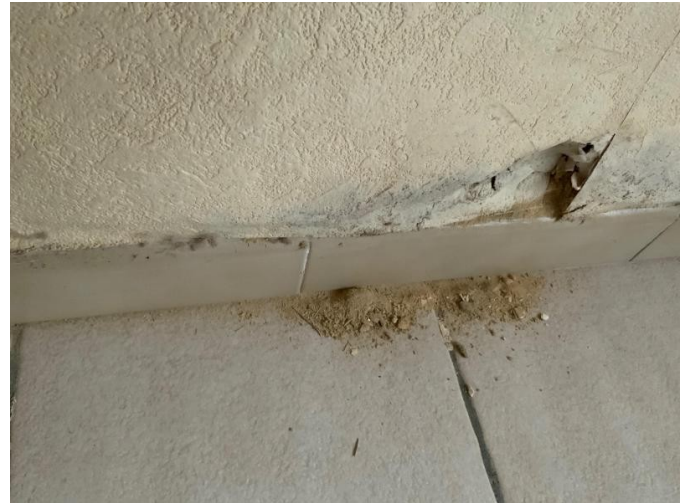
Fiche 6: Pleisterwerk

Geen asbest

#	Type	Referentie	Resultaat
6.1	Mengmonster	Mm01	Geen asbest

Beschrijving	Pleisterwerk
Omgeving	Binnen
Primaire drager	Binnenwand
