Asbestinventarisatetest

Bredabaan 622, 2170 Antwerpen

Attestnummer : 20240715-000348.000

Uitgegeven op : 15.07.2024

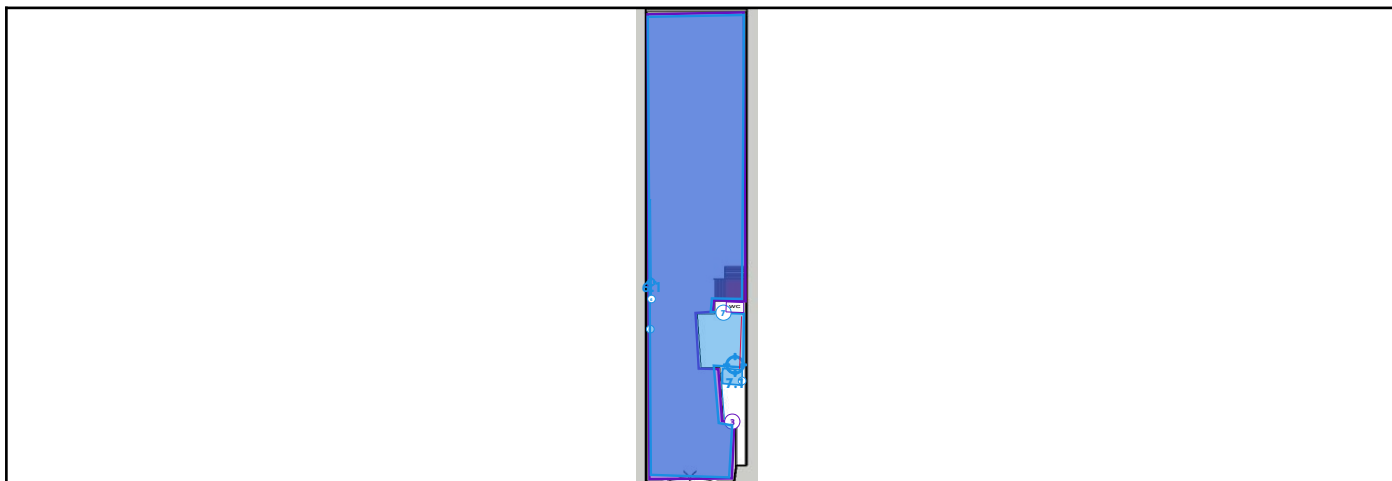
Plan 1.1: gelijkvloers winkel

Beschrijving	Type	Actie
1. betonnen afwateringsbuis	Asbestmateriaal	Dringend verwijderen
3. Op 30 m ² na zijn alle wanden en plafond afgewerkt met houten latjes	Beperking	-
4. Faince tegellijm	Advies	-
5. betonnen afwateringsbuis	Geen asbest	-
6. pleisterwerk	Geen asbest	-
6.1 Code: MM02 pleisterwerk winkel	Mengmonster	-
7. vloerzeil	Geen asbest	-
7.1 Code: PM01 Vloerzeil	Puntmonster	-

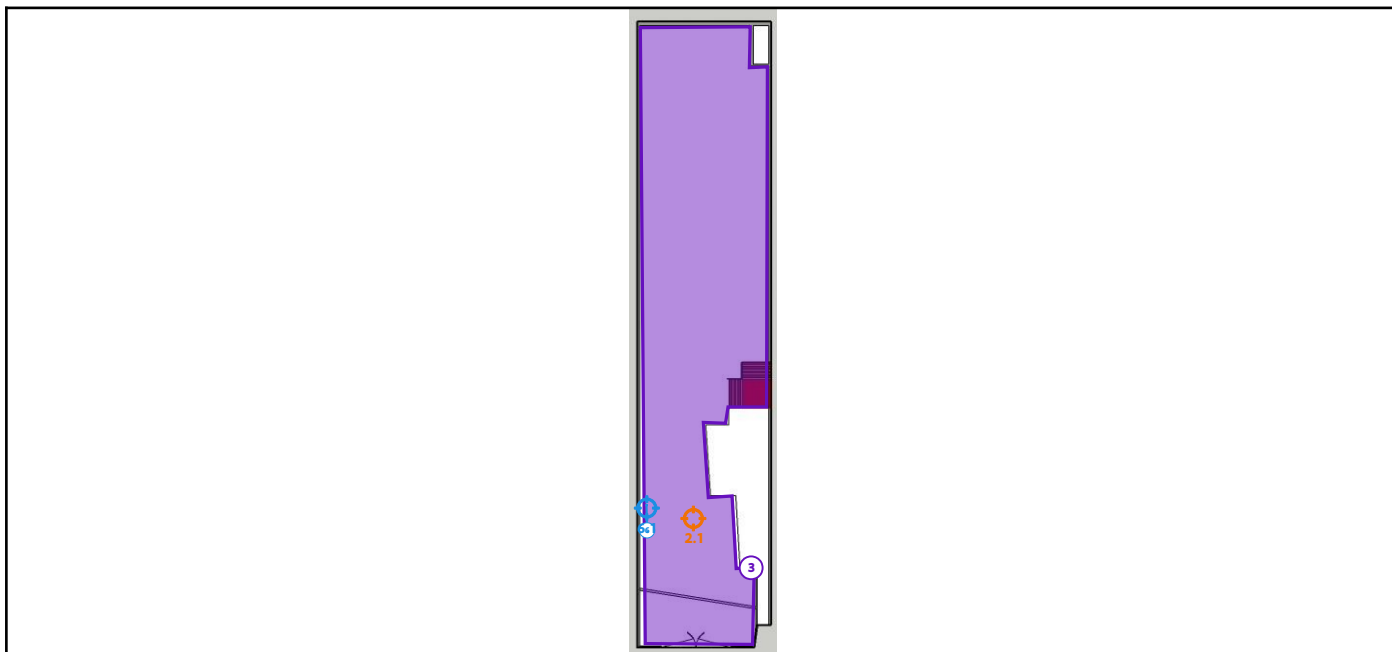
Plan 1.2: 1° verdiep winkel

Beschrijving	Type	Actie
2. niet beklede zuil	Asbestmateriaal	Verwijderen
2.1 Code: PM02 steunpaal	Puntmonster	-
3. Op 30 m ² na zijn alle wanden en plafond afgewerkt met houten latjes	Beperking	-
6. pleisterwerk	Geen asbest	-
6.1 Code: MM02 pleisterwerk winkel	Mengmonster	-

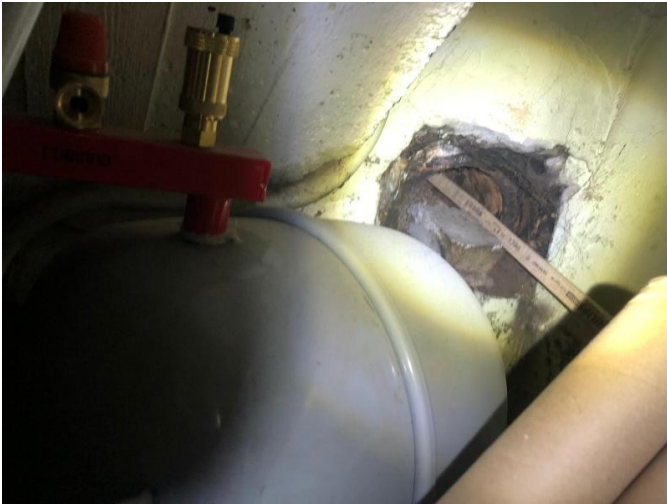
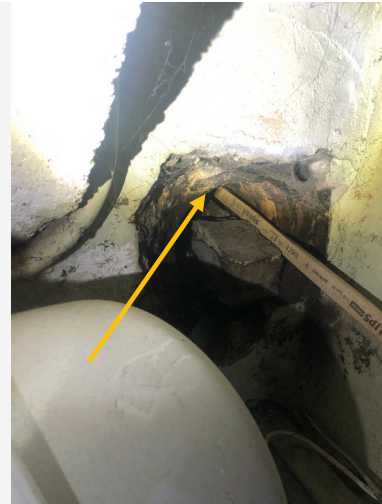
Dringend verwijderen

Eindbeoordeling materiaalrisico	Hoog materiaalrisico en/of hoge kans op vezelvrijgave
---------------------------------	---

Gebondenheid	Categorie 1: hechtgebonden in oorsprong
Asbestsoort (vezeltype)	Crocidoliet aanwezig
Asbestconcentratie	Laag (< 50%)
Afschermingsgraad van het gehele materiaal	Geheel of deels (ook) vrij aan binnenluchtstromen
Toestand van het materiaal	Matig beschadigd, matig verweerd

Beschrijving	betonnen afwateringsbuis
Omgeving	Binnen
Primaire drager	Fundering-draagstructuur (horizontaal, verticaal)
Asbestmateriaal	Buis, koker, leiding, pijp, doorvoer
Bindmiddel van asbestmateriaal	Cement
Gebondenheid op basis van bindmiddel	Hecht
Hoeveelheid (lengte - omtrek - dikte - aantal)	<ul style="list-style-type: none">• 3,00 m - 150,00 cm - 2,00 cm - 1 stuk
Totaal volume	0,09 m ³
Eenvoudig bereikbaar	Ja
Bevestigingswijze	<ul style="list-style-type: none">• Verlijmd, ingegoten, versmeerd
Identificatiemethode	Vaststelling zonder monsternamen
Destructieve handeling voor identificatie	Nee

- Zorg voor een veilig beheer. Vermijd het beschadigen van het asbestmateriaal. Controleer de toestand jaarlijks op wijzigingen.
- Scherm in afwachting van verwijdering het asbestmateriaal af van luchtstromingen en verstoring: bijvoorbeeld door het te verpakken, te fixeren, af te dekken, signalisatie - afbakening aan te brengen, ...
- Zorg voor een veilig beheer en verwijder dit asbestmateriaal wanneer het bij werken eenvoudig bereikbaar wordt. Controleer de toestand jaarlijks op wijzigingen.
- Verwijder dit asbestmateriaal zo snel mogelijk. Volg de toestand goed op.

- Eenvoudige handelingen: enkel door erkend asbestverwijderaer
Het wordt aanbevolen om de horizontale cementbuis tijdens de volgende renovatiewerkzaamheden te verwijderen. Voorafgaand hieraan dient, zodra de leiding beter toegankelijk is, een monster te worden genomen en door een erkend laboratorium te worden geanalyseerd op asbestvezels. Indien nodig kan de leiding worden vervangen door een passend alternatief. Gezien de complexiteit van deze werkzaamheden mogen deze uitsluitend door een erkend asbestverwijderaer worden uitgevoerd.

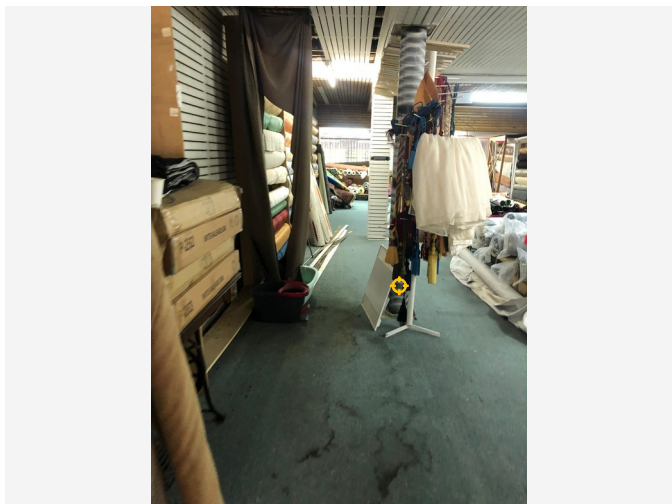
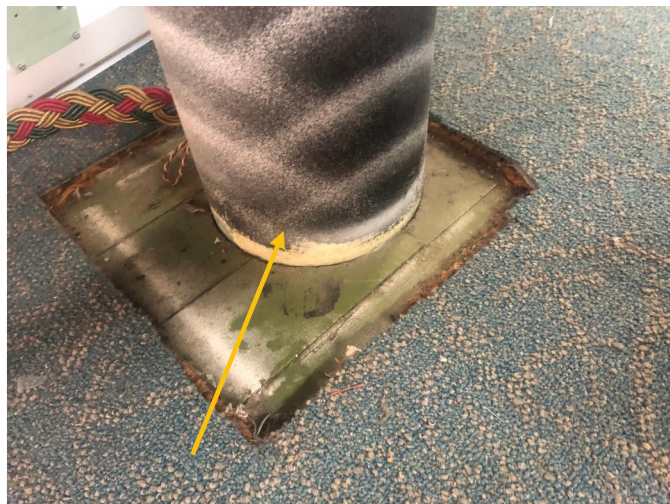
Verwijderen

Eindbeoordeling materiaalrisico	Verhoogd materiaalrisico en/of verhoogde kans op vezelvrijgave
---------------------------------	--

Gebondenheid	Categorie 1: hechtgebonden in oorsprong
Asbestsoort (vezeltype)	Crocidoliet aanwezig
Asbestconcentratie	Laag (< 50%)
Afschermingsgraad van het gehele materiaal	Geheel of deels (ook) vrij aan binnenluchtstromen
Toestand van het materiaal	Licht beschadigd, licht verweerd. Intact materiaal type Pical – asbestboard of categorie III 'gebondenheid'

#	Type	Referentie	Resultaat
2.1	Puntmonster	PM02 steunpaal	Chrysotiel, Crocidoliet

Beschrijving	niet beklede zuil
Omgeving	Binnen
Primaire drager	Fundering-draagstructuur (horizontaal, verticaal)
Asbestmateriaal	Buis, koker, leiding, pijp, doorvoer
Bindmiddel van asbestmateriaal	Cement
Gebondenheid op basis van bindmiddel	Hecht
Hoeveelheid (lengte - omtrek - dikte - aantal)	<ul style="list-style-type: none">• 4,50 m - 150,00 cm - 12,50 cm - 20 stuks
Totaal volume	16,875 m ³
Eenvoudig bereikbaar	Ja
Bevestigingswijze	<ul style="list-style-type: none">• Geklemd
Identificatiemethode	Vaststelling met monstername
Destructieve handeling voor identificatie	Ja

- Zorg voor een veilig beheer. Vermijd het beschadigen van het asbestmateriaal. Controleer de toestand jaarlijks op wijzigingen.
- Scherm in afwachting van verwijdering het asbestmateriaal af van luchtstromingen en verstoring: bijvoorbeeld door het te verpakken, te fixeren, af te dekken, signalisatie - afbakening aan te brengen, ...
- Zorg voor een veilig beheer en verwijder dit asbestmateriaal wanneer het bij werken eenvoudig bereikbaar wordt. Controleer de toestand jaarlijks op wijzigingen.

- Eenvoudige handelingen: enkel door erkend asbestverwijderaar
Het wordt aanbevolen om alle verticale steenzuilen, vervaardigd uit cementbuizen, tijdens de volgende renovatiewerkzaamheden te verwijderen. Deze kunnen eventueel worden vervangen door een passend alternatief. Gezien de complexiteit van deze werkzaamheden, is het vanzelfsprekend dat deze uitsluitend mogen worden uitgevoerd door een erkend asbestverwijderaar.

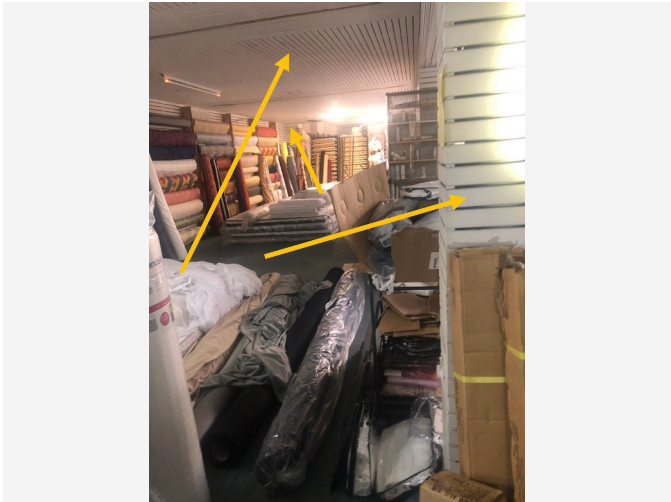
Fiche 3: Op 30 m² na zijn alle wanden en plafond afgewerkt met houten latjes

Permanente beperking

Reden: Er is geen volledige risicobeoordeling mogelijk

Uitleg van de asbestdeskundige: Begin jaren 80 zijn de winkelwanden, centrale zuilen en het plafond volledig afgewerkt met houten latjes. Op de eerste verdieping hebben we een zuil geïdentificeerd waarvan de houten bekleding was verwijderd; deze zuil hebben we bemonsterd. Daarnaast hebben we monsters van het pleisterwerk genomen van een oppervlakte van 30 m² waar geen houten latjes aanwezig waren.

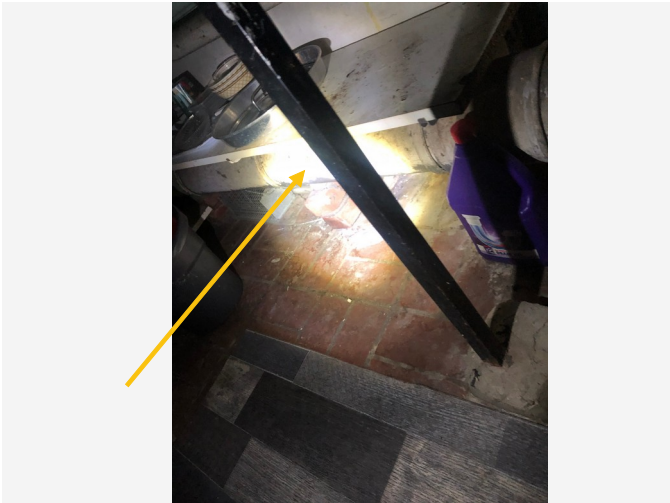
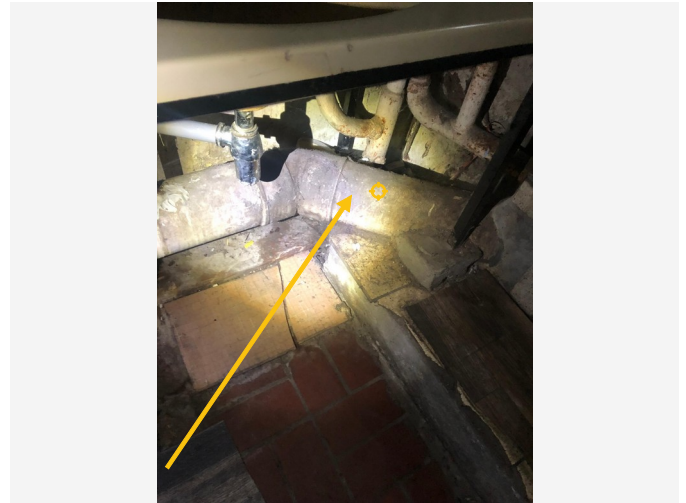
Fiche 5: betonnen afwateringsbuis

Geen asbest

#	Type	Referentie	Resultaat
5.1	Puntmonster	PM03 betonnenleiding	Geen asbest

Beschrijving	betonnen afwateringsbuis
Omgeving	Binnen
Primaire drager	Infrastructuur hemelwater (opvang en afvoer)
Bindmiddel van materiaal	Cement
Gebondenheid op basis van bindmiddel	Hecht
Hoeveelheid (lengte - omtrek - dikte - aantal)	<ul style="list-style-type: none">• 5,00 m - 1,50 cm - 2,00 cm - 1 stuk
Totaal volume	0,002 m ³
Identificatiemethode	Vaststelling met monstername
Destructieve handeling voor identificatie	Ja

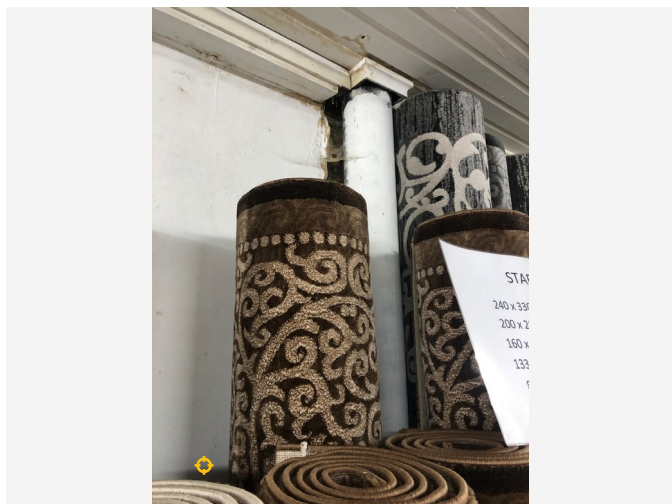
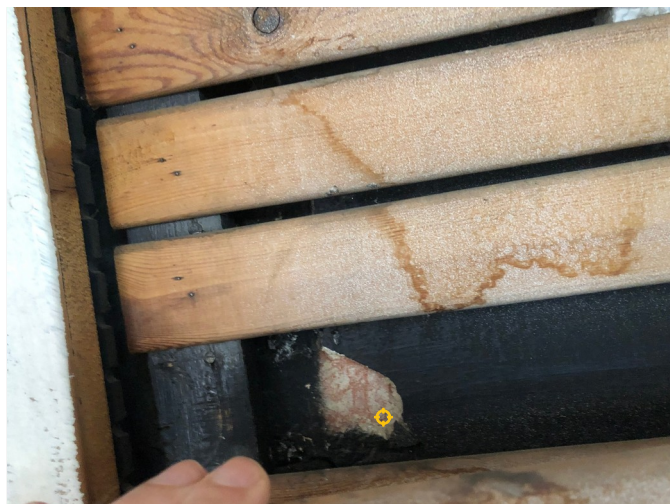
Geen asbest

#	Type	Referentie	Resultaat
6.1	Mengmonster	MM02 pleisterwerk winkel	Geen asbest

Beschrijving	pleisterwerk
Omgeving	Binnen
Primaire drager	Binnenwand
Bindmiddel van materiaal	Gips - kalk
Gebondenheid op basis van bindmiddel	Niet-hechtgebonden
Hoeveelheid (oppervlakte - dikte - aantal)	• 30,00 m ² - 1,00 cm - 1 stuk
Totaal volume	0,30 m ³
Identificatiemethode	Vaststelling met monstername
Destructieve handeling voor identificatie	Ja

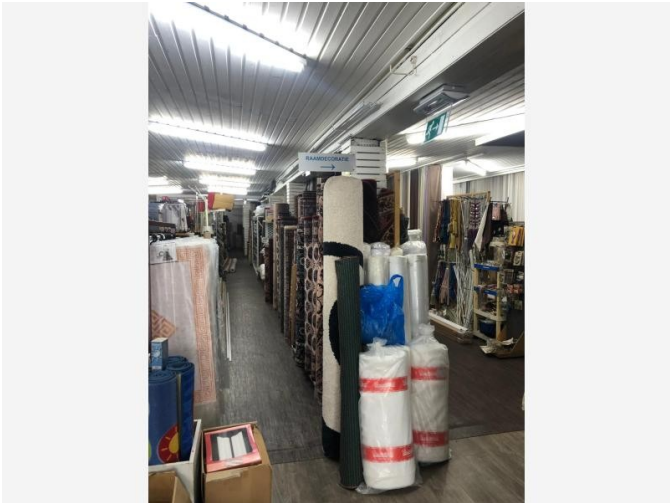
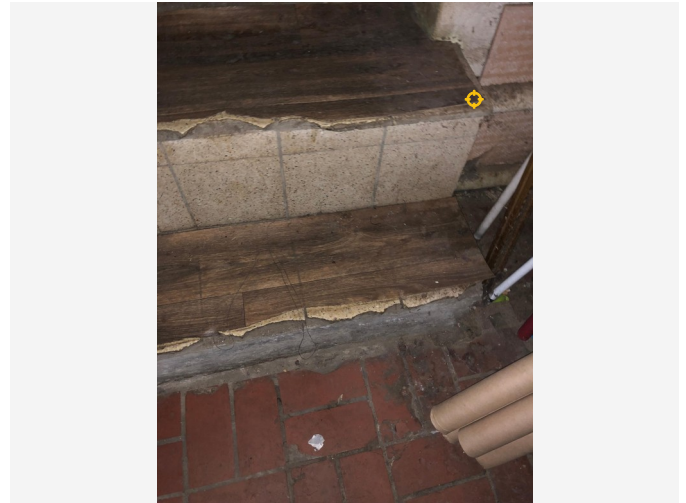
Fiche 7: vloerzeil

Geen asbest

#	Type	Referentie	Resultaat
7.1	Puntmonster	PM01 Vloerzeil	Geen asbest

Beschrijving	vloerzeil
Omgeving	Binnen
Primaire drager	Vloer
Bindmiddel van materiaal	Karton - papier - viltachtig
Gebondenheid op basis van bindmiddel	Niet-hechtgebonden
Hoeveelheid (oppervlakte - aantal)	• 500,00 m ² - 1 stuk
Totale oppervlakte	500,00 m ²
Identificatiemethode	Vaststelling met monsternamen
Destructieve handeling voor identificatie	Ja
