# Asbestinventarisatetest

Sint-Jorisstraat 42, 8000 Brugge

Attestnummer : **20240717-000264.000**

Uitgegeven op : **17.07.2024**

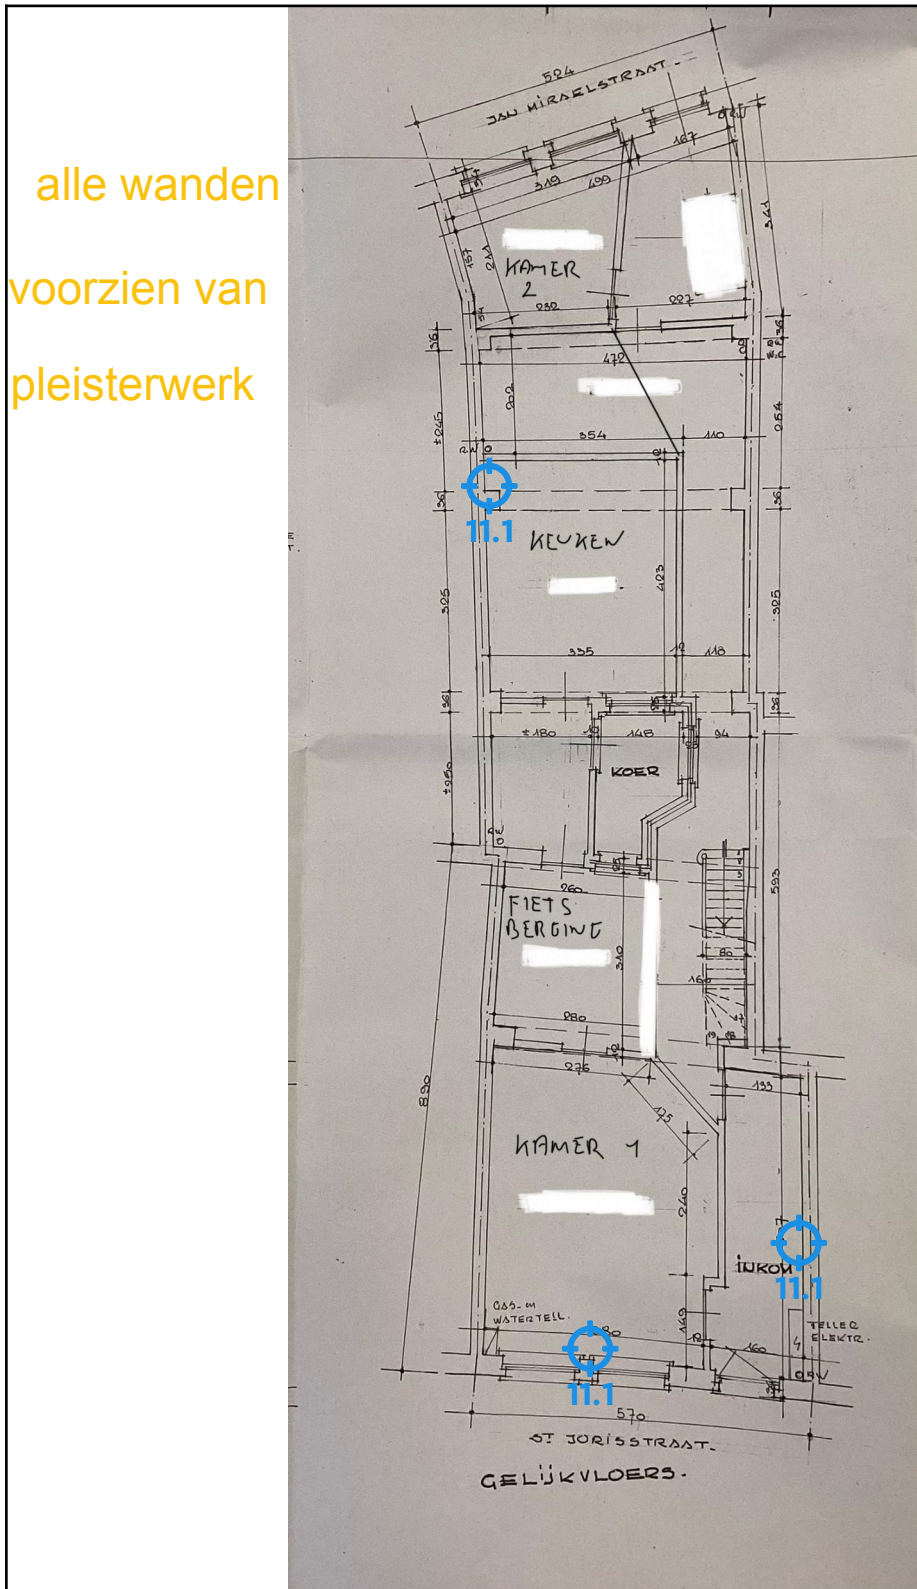
# Plan 1.1: Gelijkvloers

alle wanden  
voorzien van  
pleisterwerk

11. Pleisterwerk wanden gelijkvloers	Geen asbest	-
11.1 Code: M01	Mengmonster	-

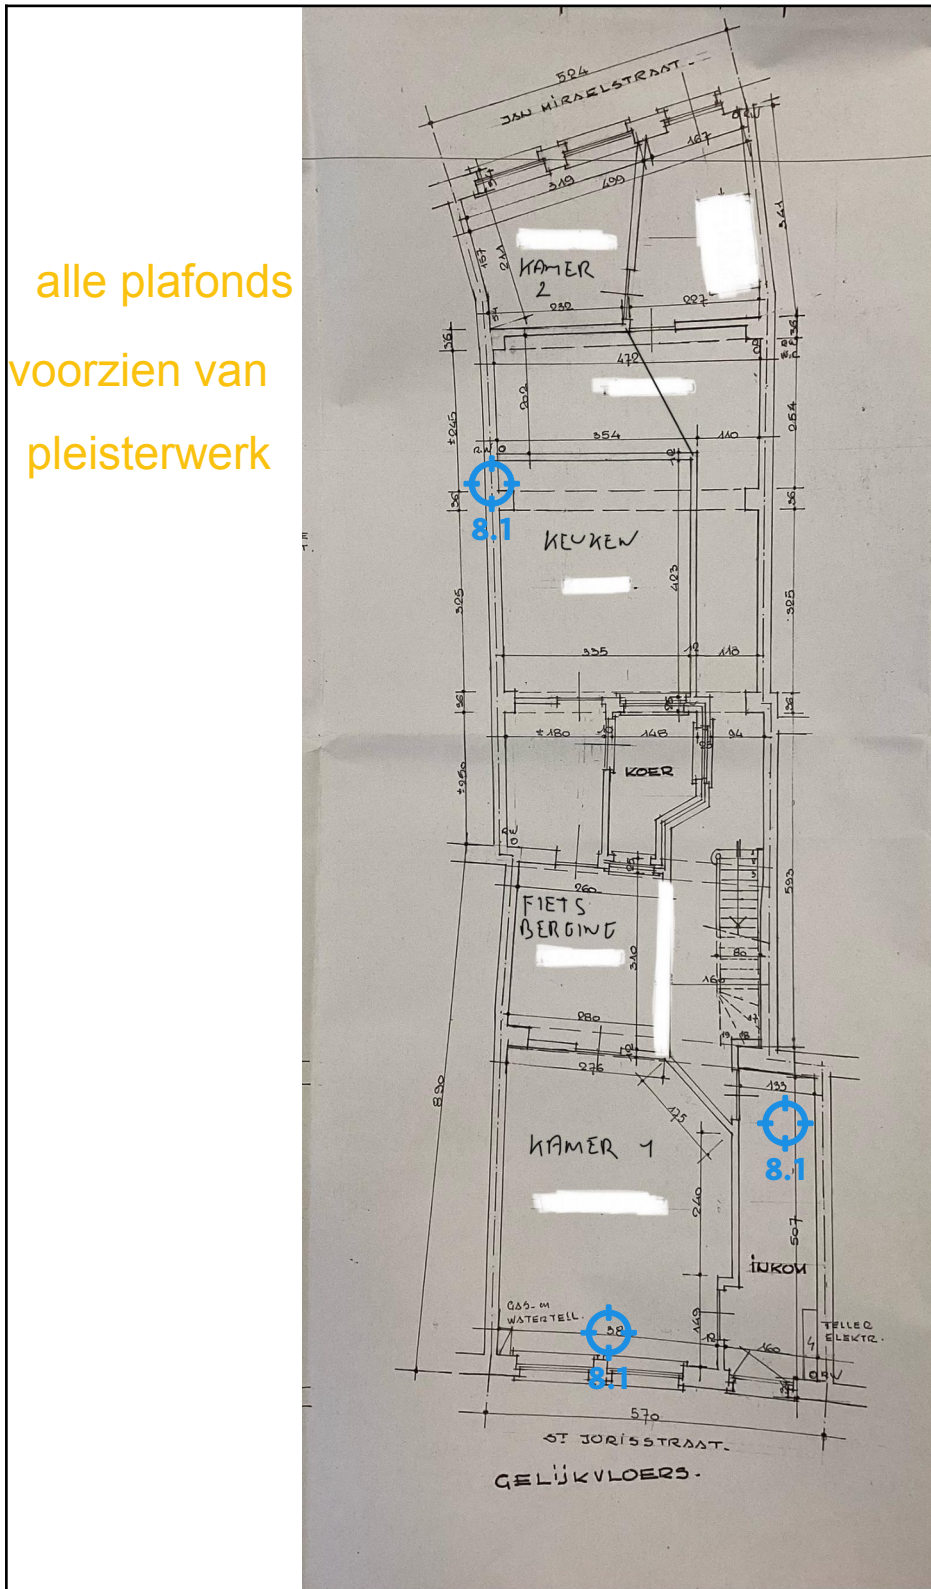
# Plan 1.2: Gelijkvloers

alle plafonds  
voorzien van  
pleisterwerk

8. Pleisterwerk plafonds gelijkvloers	Geen asbest	-
8.1 Code: M02	Mengmonster	-

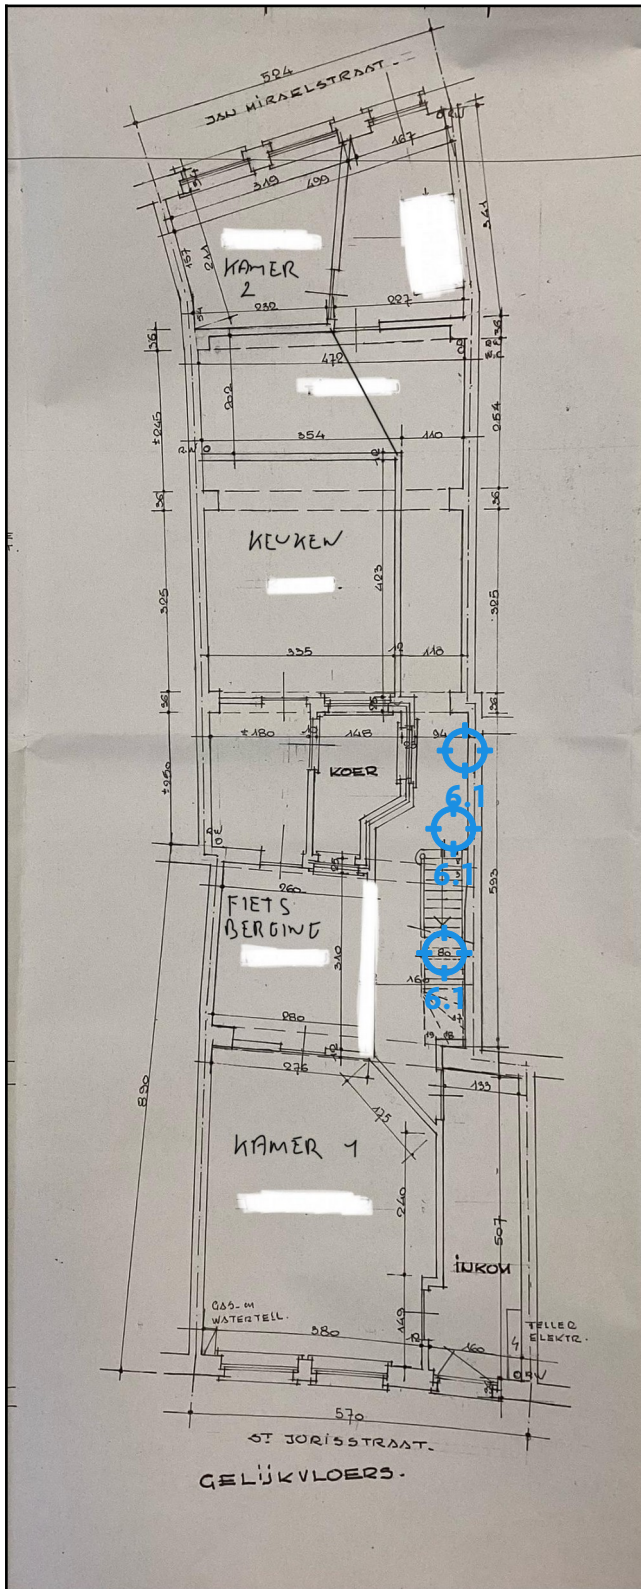
# Plan 1.3: Gelijkvloers

6. Pleisterwerk trappenhal(len) gelijkvloers	Geen asbest	-
6.1 Code: M03	Mengmonster	-

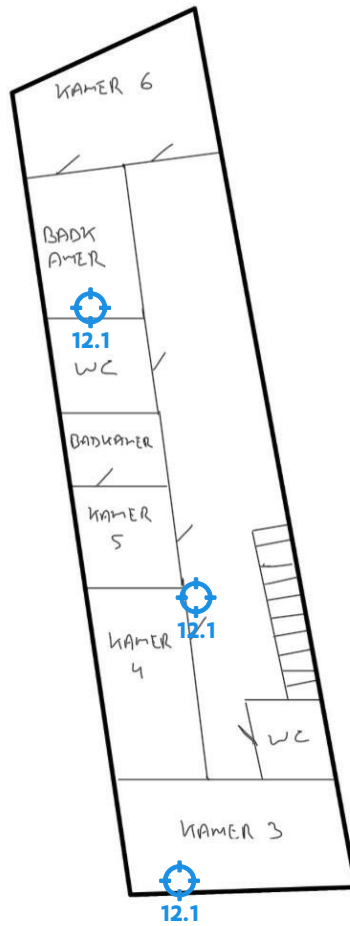
## Plan 1.4: 1e verdiep

volledige plafond voorzien van pleisterwerk

Beschrijving	Type	Actie
12. Pleisterwerk plafonds 1e verdiep	Geen asbest	-
12.1 Code: M05	Mengmonster	-

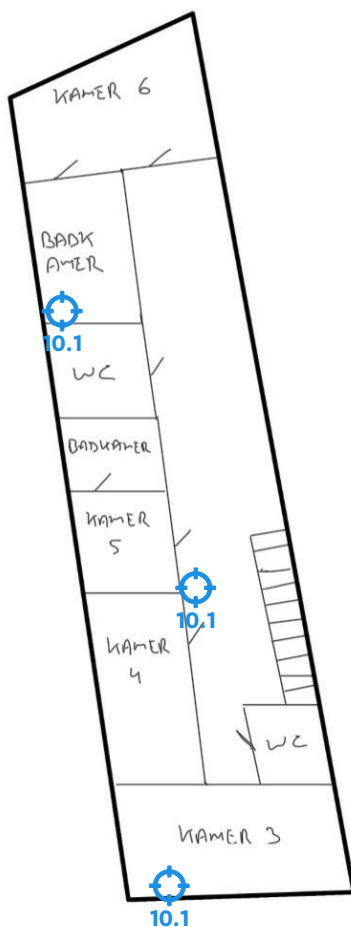
## Plan 1.5: 1e verdiep

alle wanden voorzien van pleisterwerk

Beschrijving	Type	Actie
10. Pleisterwerk wanden 1e verdiep	Geen asbest	-
10.1 Code: M04	Mengmonster	-

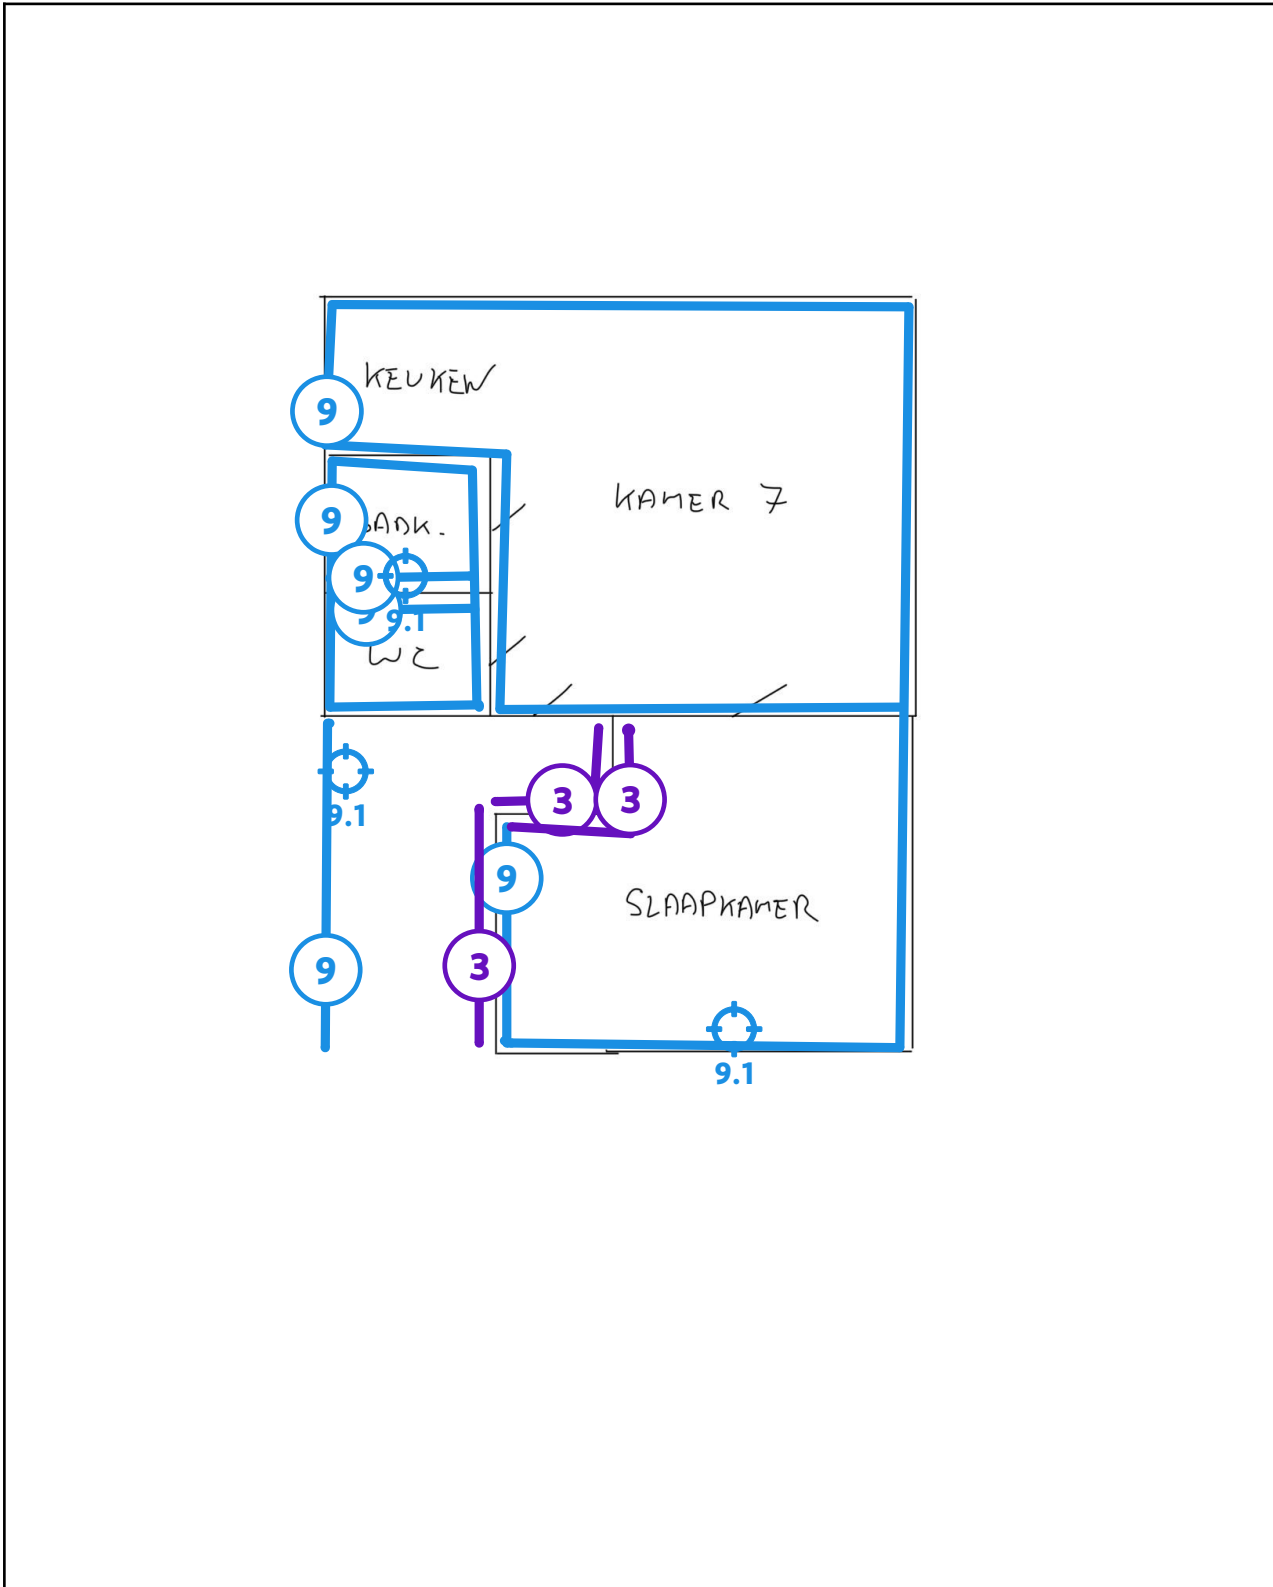
## Plan 1.6: 2e verdiep

3. Valse wand - Gipskarton	Advies	-
9. Pleisterwerk wanden 2e verdiep	Geen asbest	-
9.1 Code: M06	Mengmonster	-

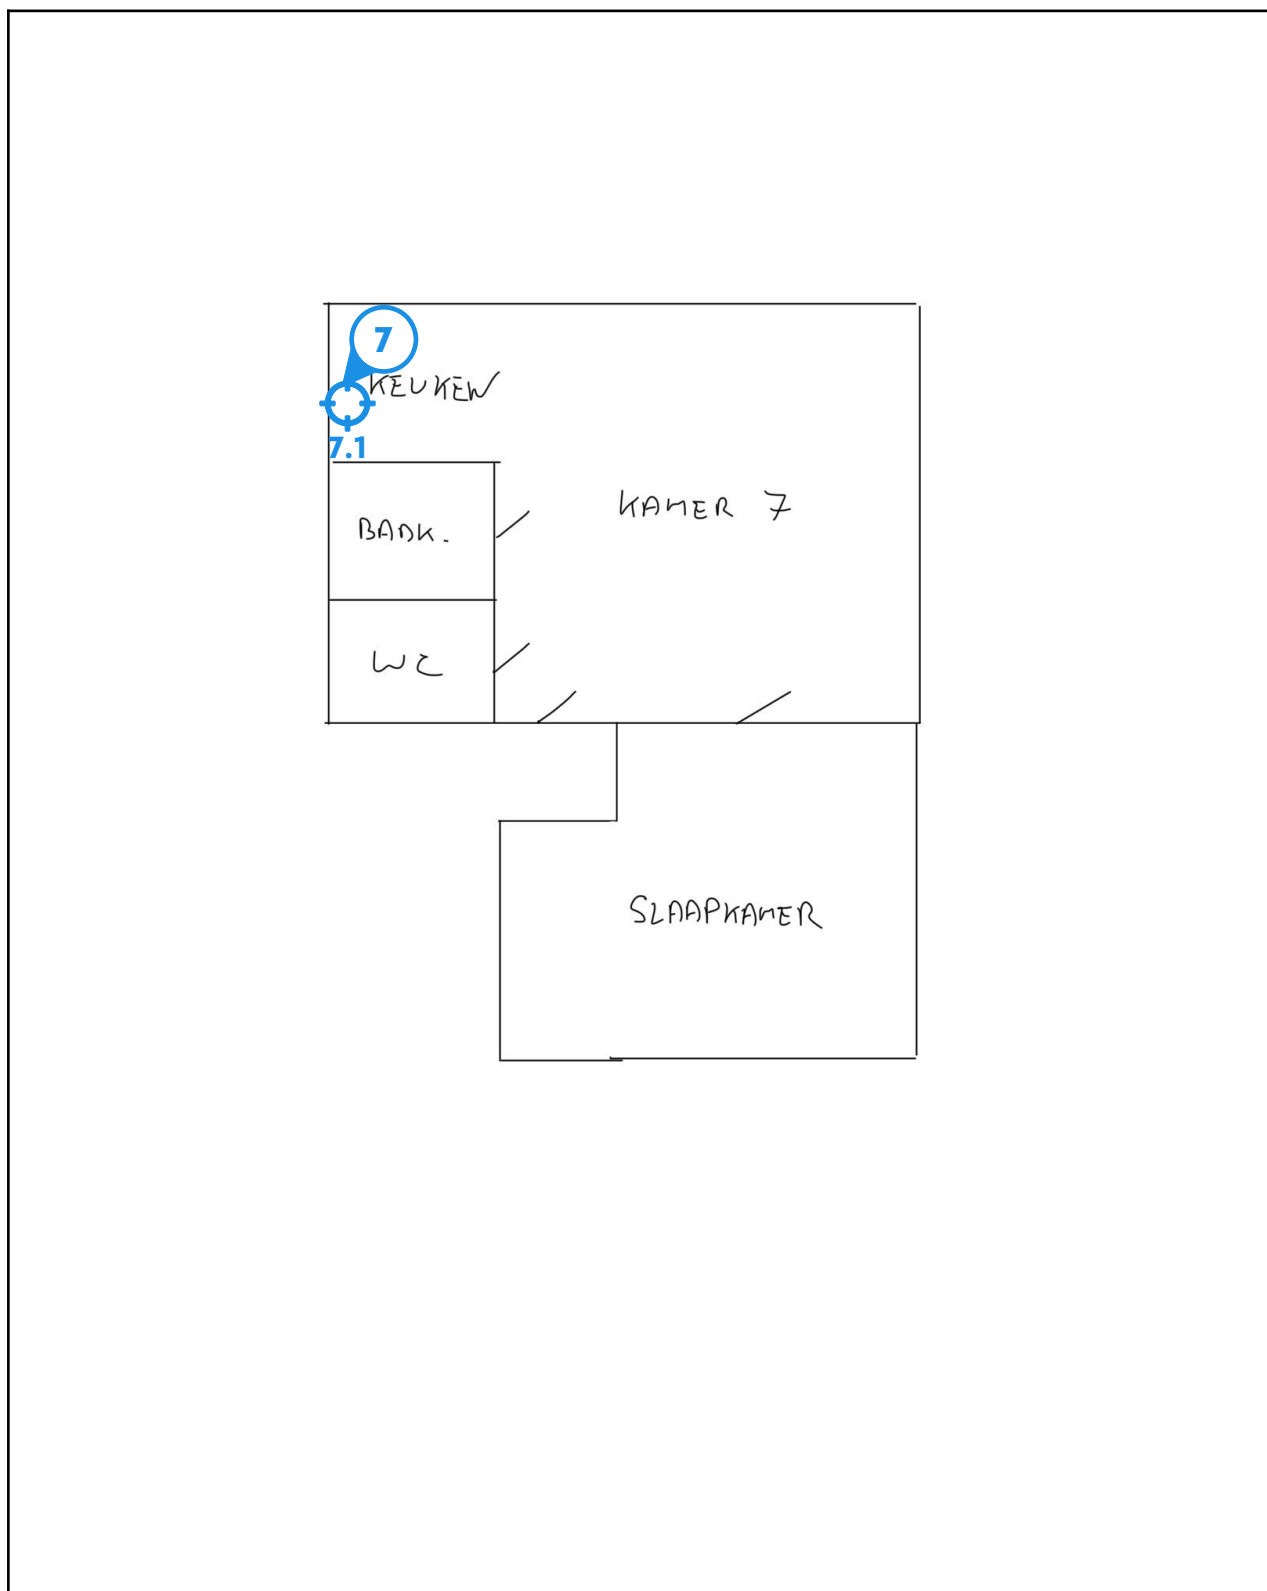
## Plan 1.7: 2e verdiep

7. Ontdreuningsplaat/anti-dreunplaat onder spoelbak	Geen asbest	-
7.1 Code: M07	Puntmonster	-

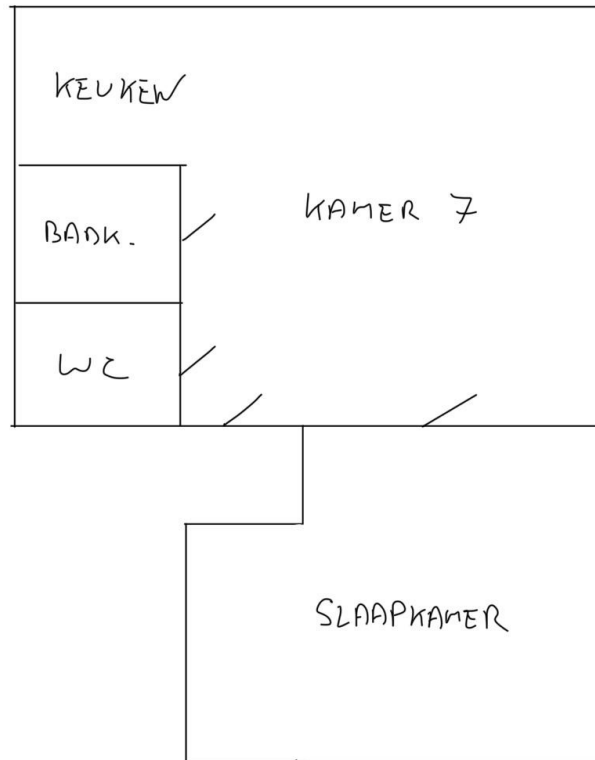
## Plan 1.8: 2e verdiep

volledige 2e verdieping plafond afgewerkt met gipskarton

volledige 2e verdieping vloer niet verdacht

4. Vloerbekleding - Niet verdacht	Advies	-
5. Plafondafwerking in gipskarton	Advies	-

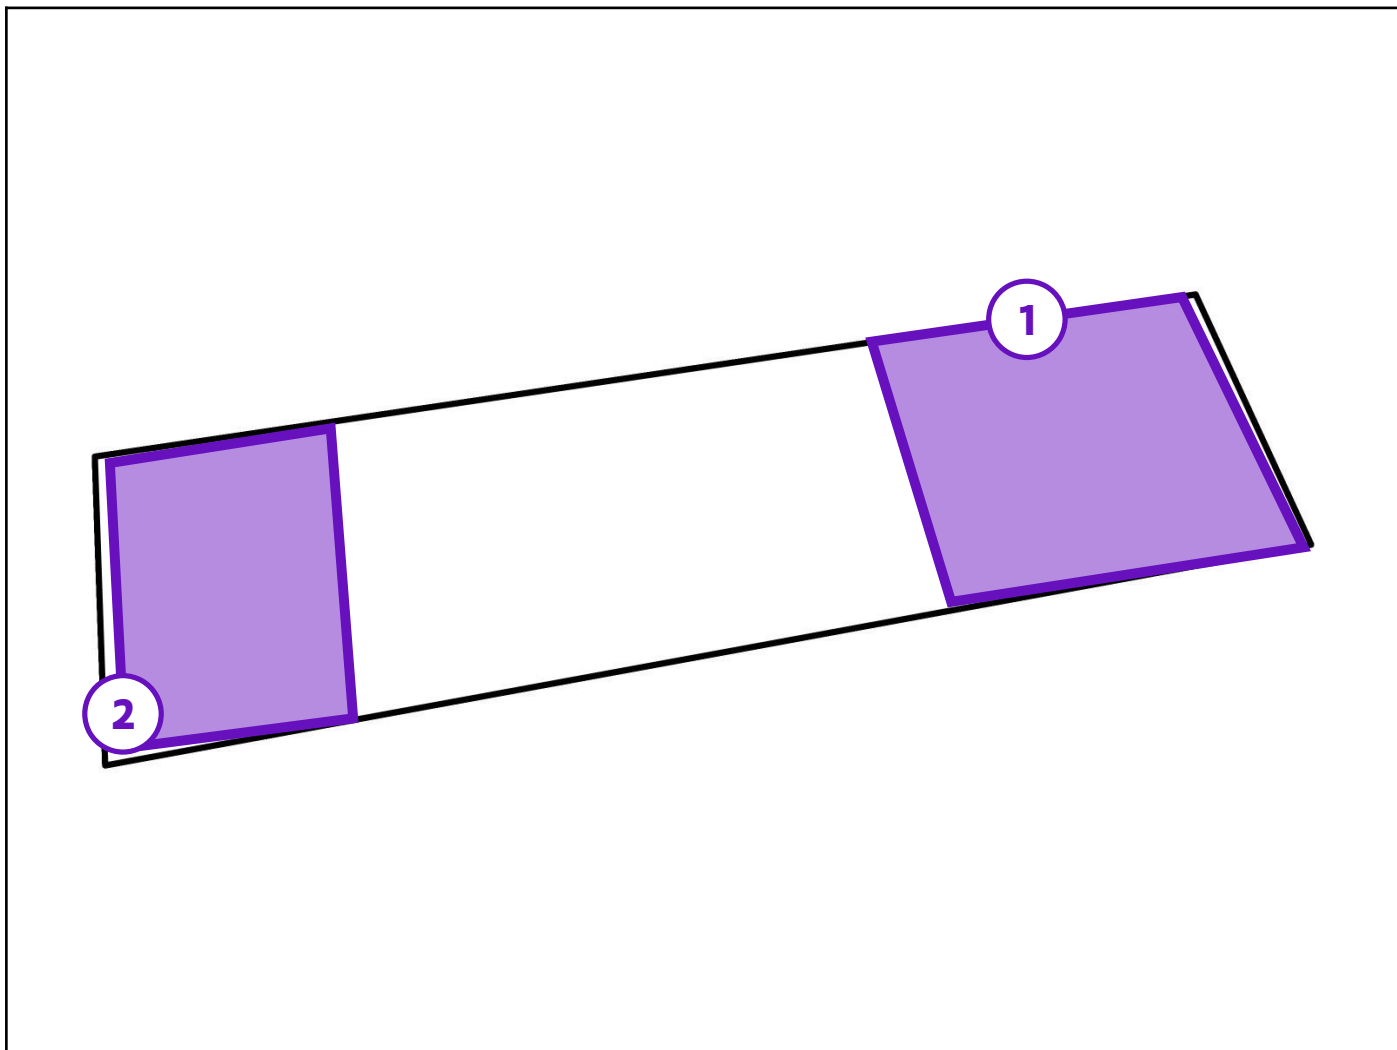
## Plan 1.9: Hoofdgebouw plan

Beschrijving	Type	Actie
1. Dakbedekking	Beperking	-
2. Onderdak	Advies	-

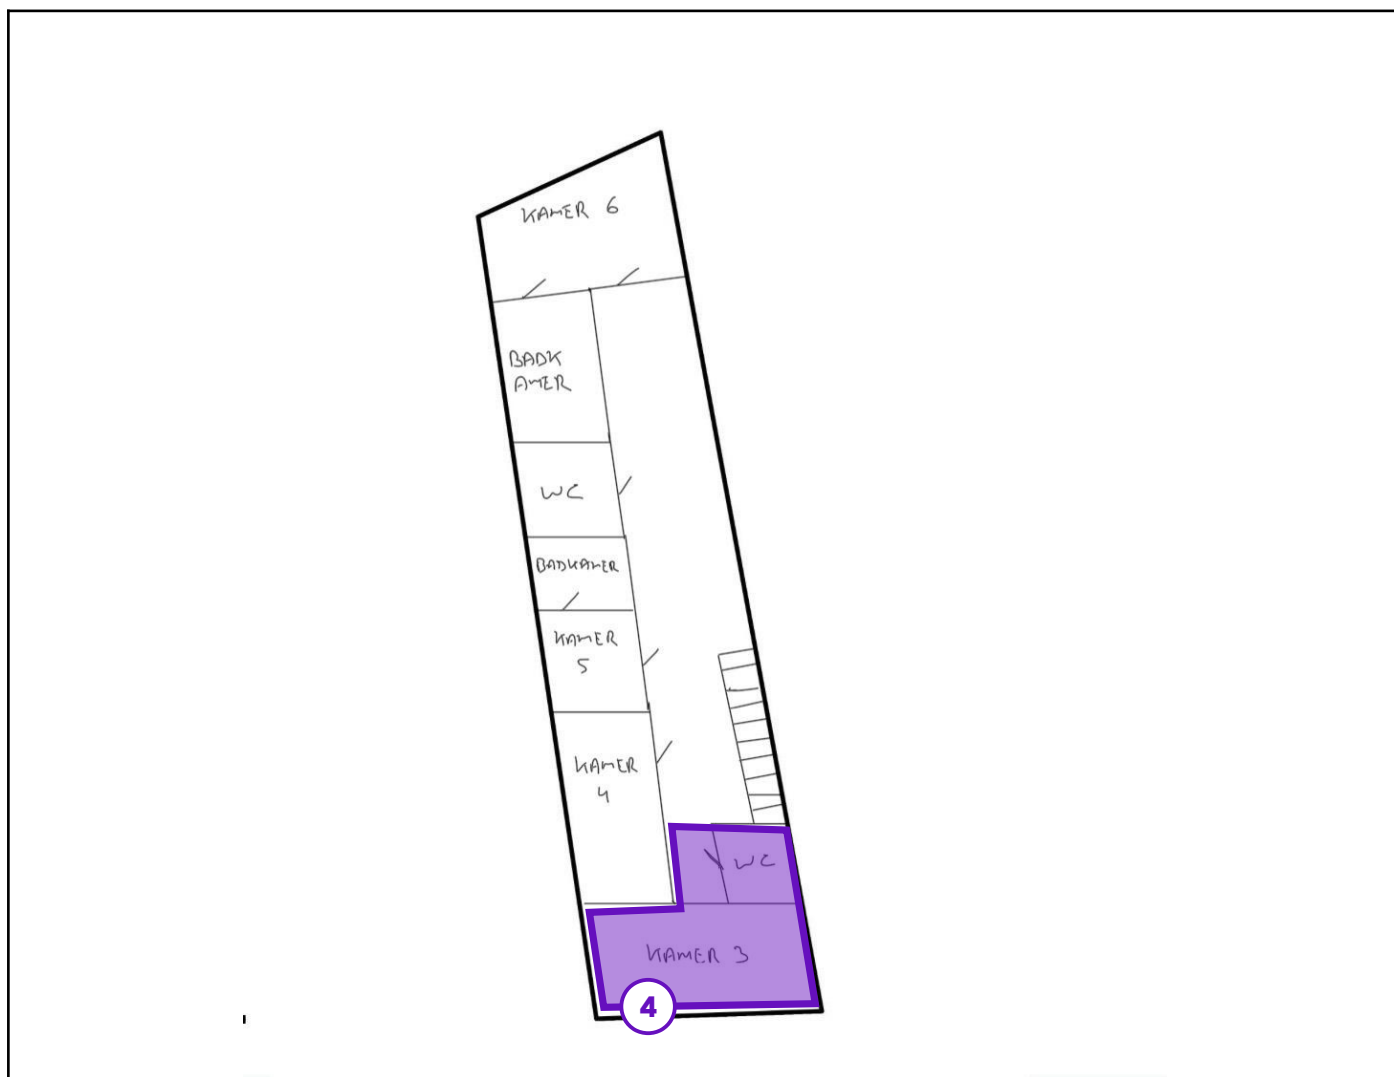
## Plan 1.10: 1e verdiep

Beschrijving	Type	Actie
4. Vloerbekleding - Niet verdacht	Advies	-

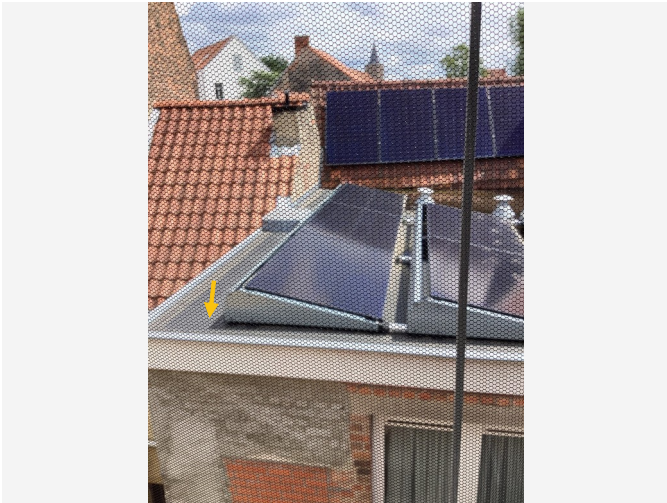
Situeringfoto

**Reden:** Het te onderzoeken materiaal situeert zich hoger dan 3,50 m te rekenen vanaf een veilige ondergrond

**Uitleg van de asbestdeskundige:** Aangezien de dakbedekking zich bevindt op een hoogte hoger dan 3,5 m (vanaf een veilige ondergrond) kon deze niet worden gecontroleerd tijdens de inspectie. Dit betreft een beperking van middellange termijn. Wanneer de dakbedekking toegankelijk wordt gemaakt dit deze nader te worden geïnspecteerd op asbesthoudend.

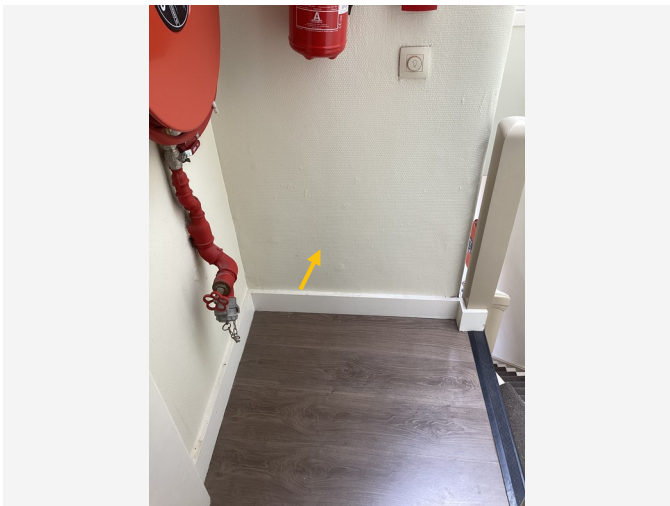
Vrije foto

De valse wand bestaat uit niet-asbestverdachte gipskartonplaten. Zonder destructie is het niet mogelijk om na te gaan of er asbestverdachte materialen aanwezig zijn achter de gipskartonplaten.

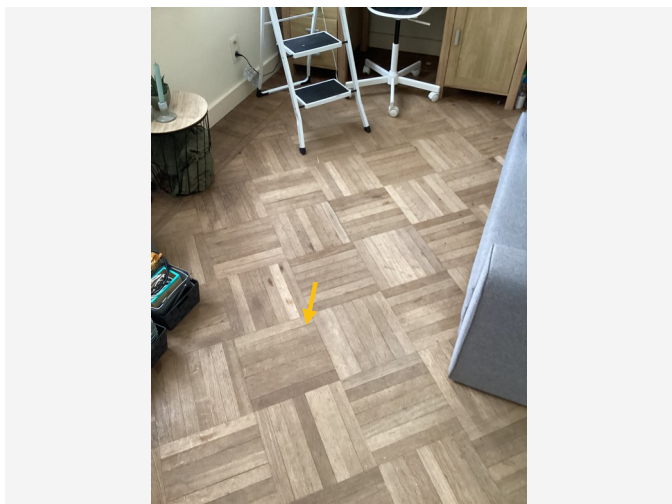
Vrije foto

De aanwezige vloerbekleding is niet asbestverdacht. De onderliggende laag was echter niet inspecteerbaar zonder destructie tijdens de inspectie. Mogelijk is de onderliggende laag asbestverdacht.

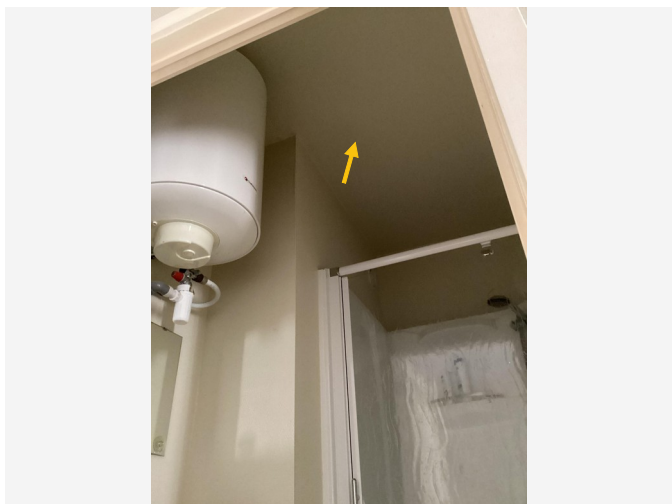
Vrije foto

Het plafond bestaat uit niet-asbestverdachte gipskartonplaten. Zonder destructie is het niet mogelijk om na te gaan of er asbestverdachte materialen aanwezig zijn achter de gipskartonplaten.

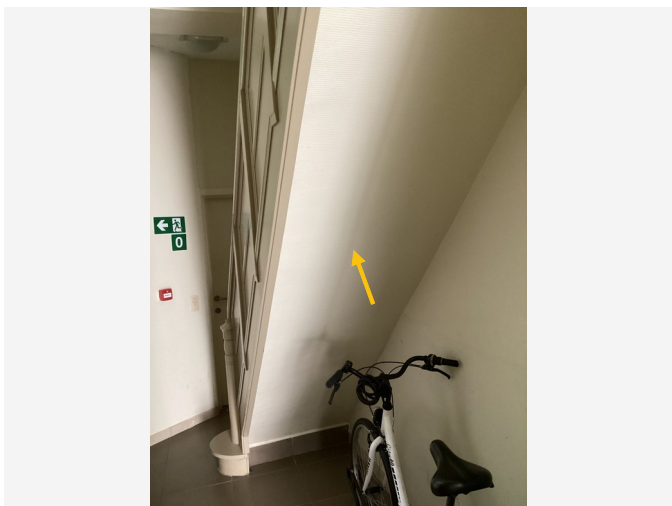
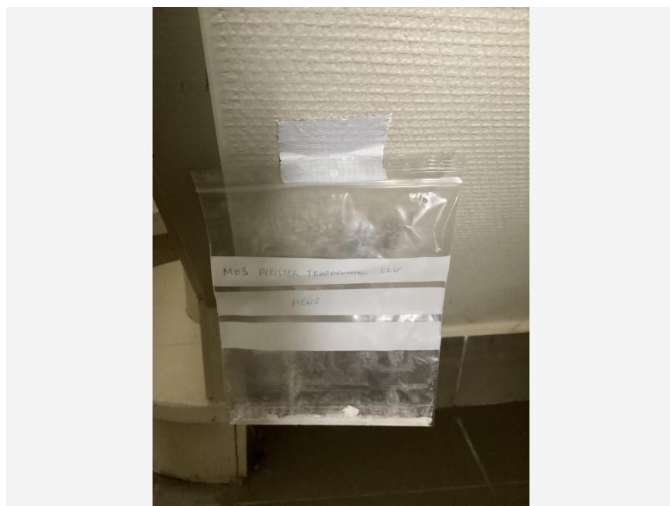
Geen asbest

#	Type	Referentie	Resultaat
6.1	Mengmonster	M03	Geen asbest

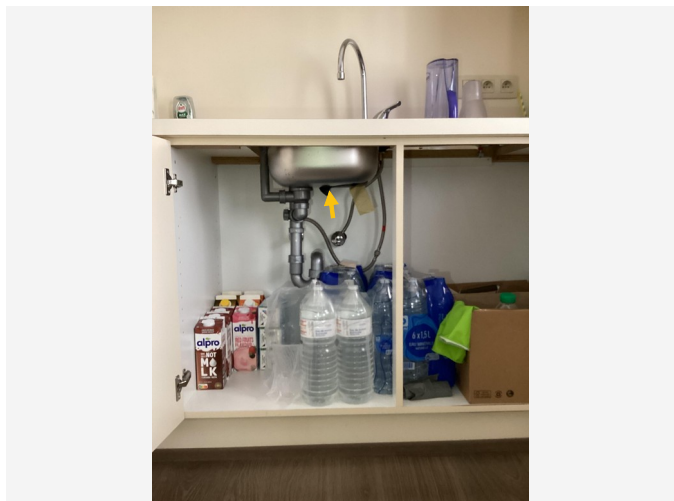
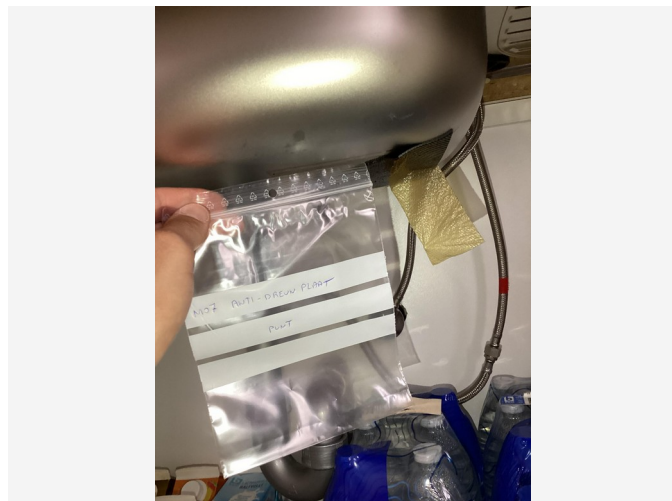
# Fiche 7: Ontdreuningsplaat/anti-dreunplaat onder spoelbak

Geen asbest

#	Type	Referentie	Resultaat
7.1	Puntmonster	M07	Geen asbest

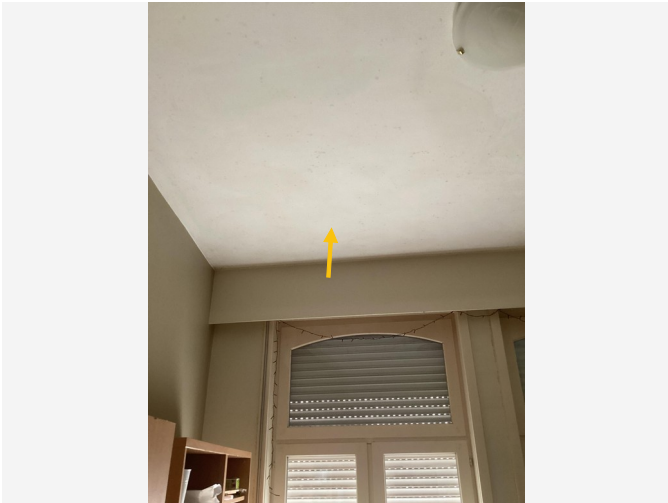
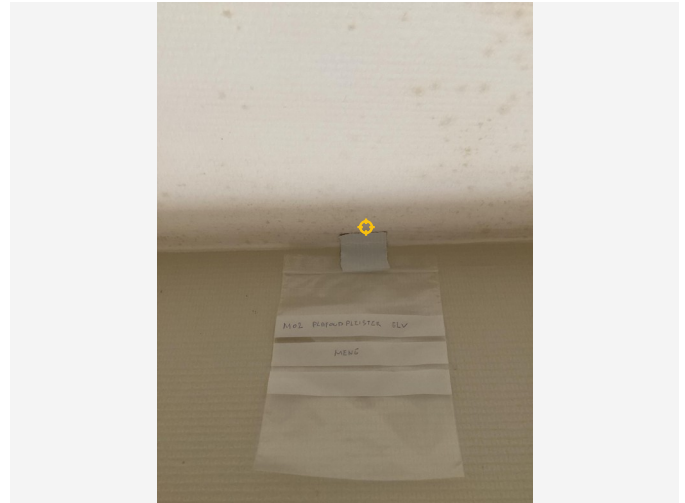
Geen asbest

#	Type	Referentie	Resultaat
8.1	Mengmonster	M02	Geen asbest

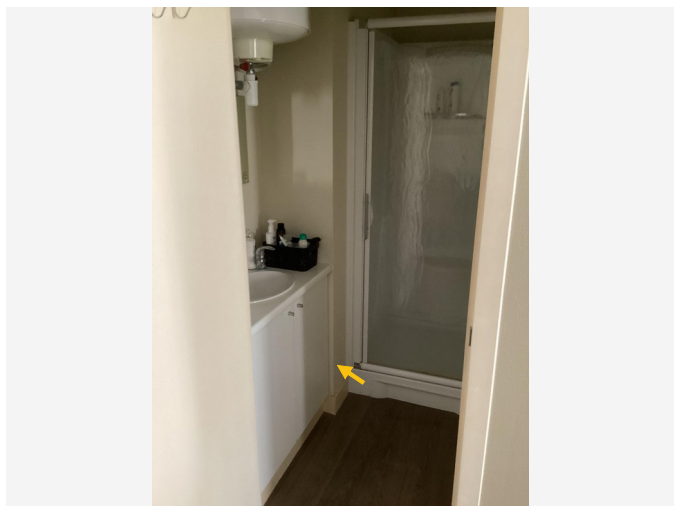
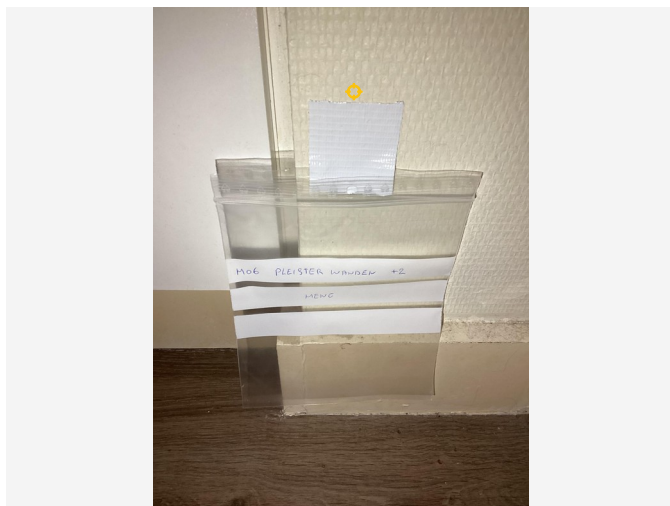
Geen asbest

#	Type	Referentie	Resultaat
9.1	Mengmonster	M06	Geen asbest

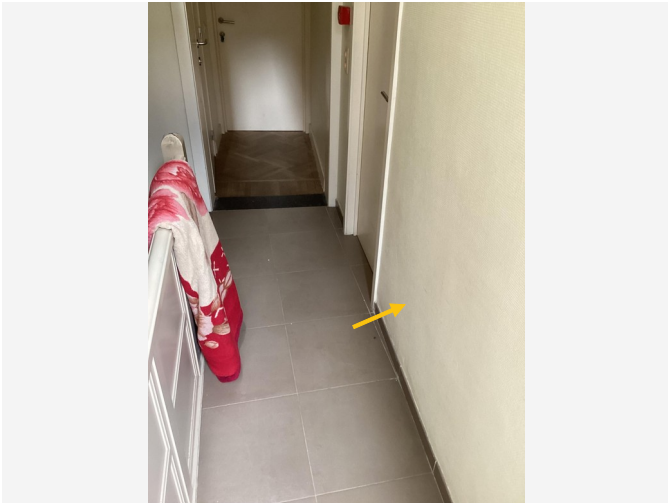
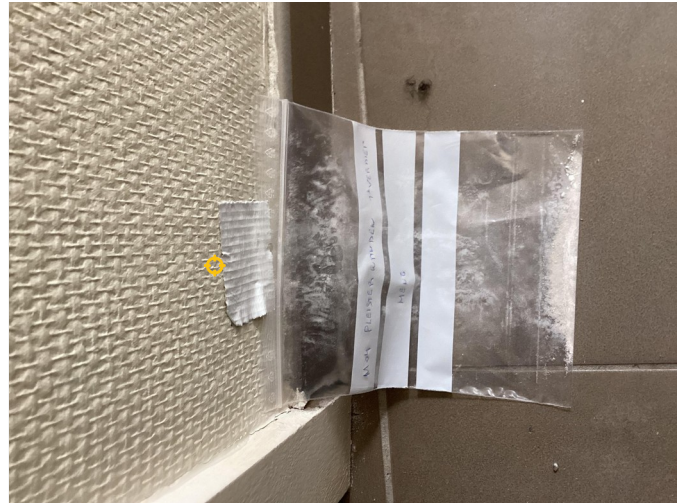
Geen asbest

#	Type	Referentie	Resultaat
10.1	Mengmonster	M04	Geen asbest

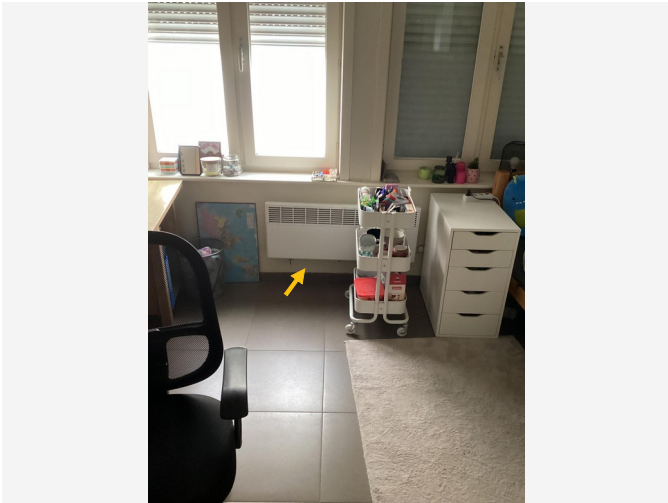
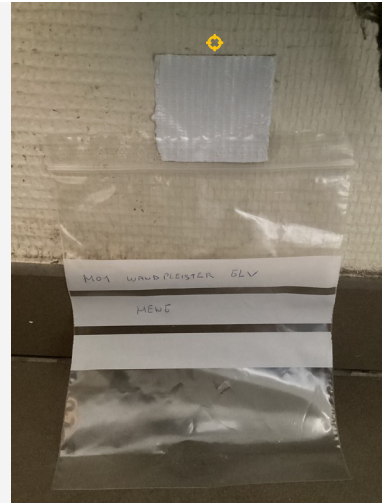
Geen asbest

#	Type	Referentie	Resultaat
11.1	Mengmonster	M01	Geen asbest
