Asbestinventarisatetest

Rapaertstraat 38, 8310 Brugge

Attestnummer : **20260303-000424.000**

Uitgegeven op : **03.03.2026**

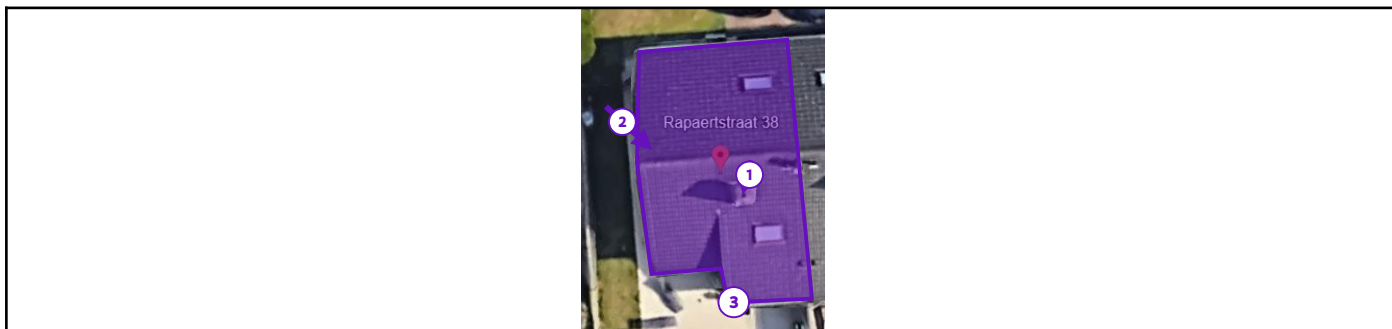
Plan 1.6: Dakenplan

Beschrijving	Type	Actie
1. Schouw	Beperking	-
2. Onderdak	Beperking	-
3. Onderdak	Advies	-

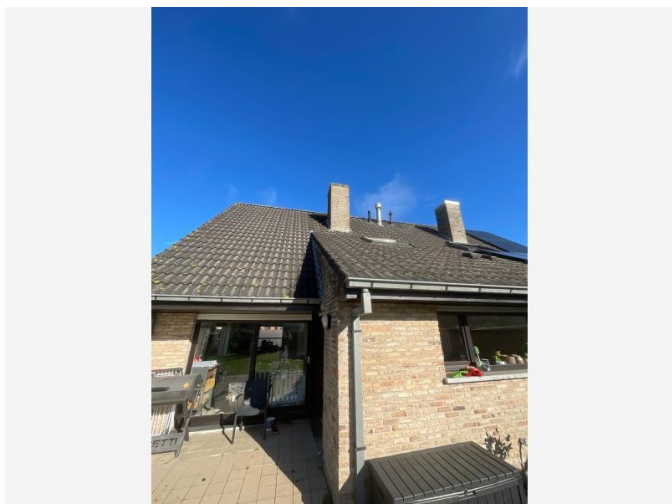
Situeringfoto

Tijdelijke beperking

Reden: Het te onderzoeken materiaal situeert zich hoger dan 3,50 m te rekenen vanaf een veilige ondergrond

Uitleg van de asbestdeskundige: Deze toepassing bevindt zich hoger dan 3.50 meter.

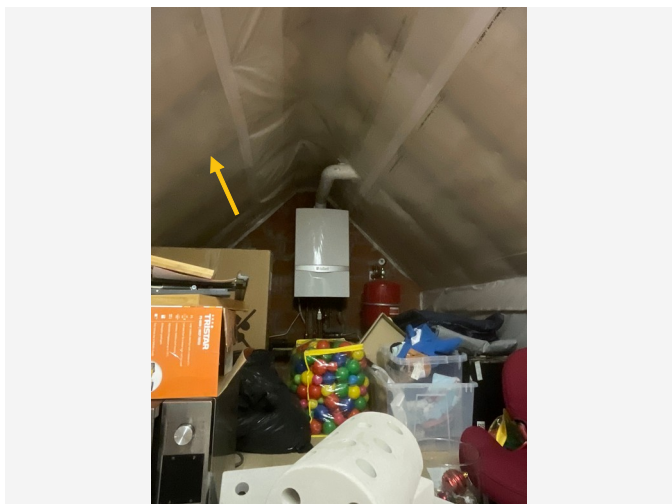
Situeringfoto

Tijdelijke beperking

Reden: Er is geen volledige risicobeoordeling mogelijk

Uitleg van de asbestdeskundige: Noch langs binnen noch langs buitenzijde te onderzoeken.

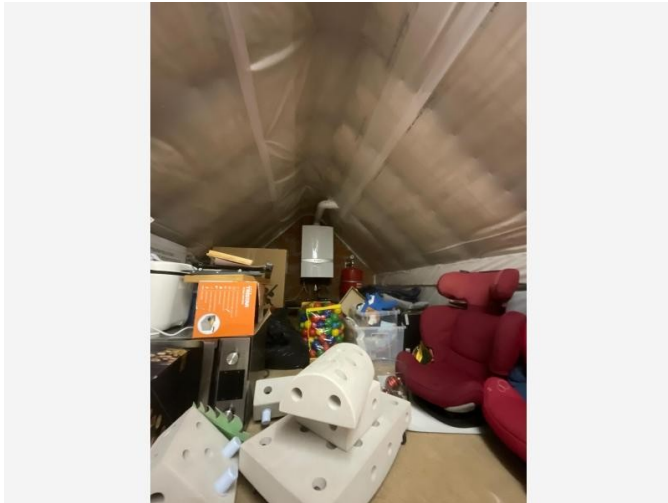
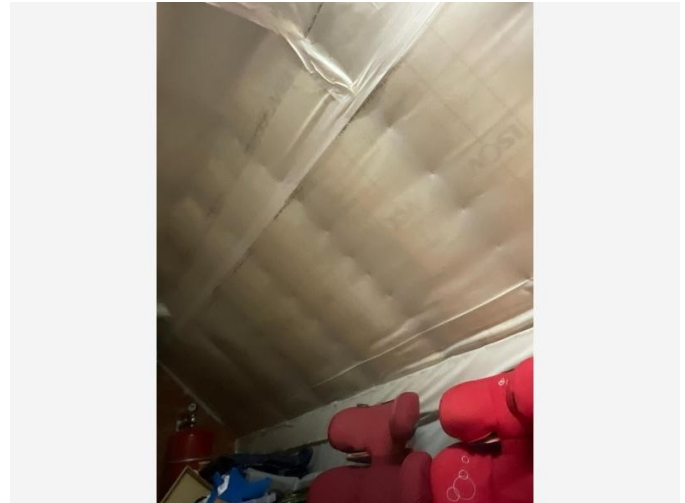
Informatie over een materiaal dat de asbestdeskundige niet kan waarnemen of vaststellen

Het onderdak is noch langs binnen noch langs buitenzijde (dakpannen vast) te onderzoeken.

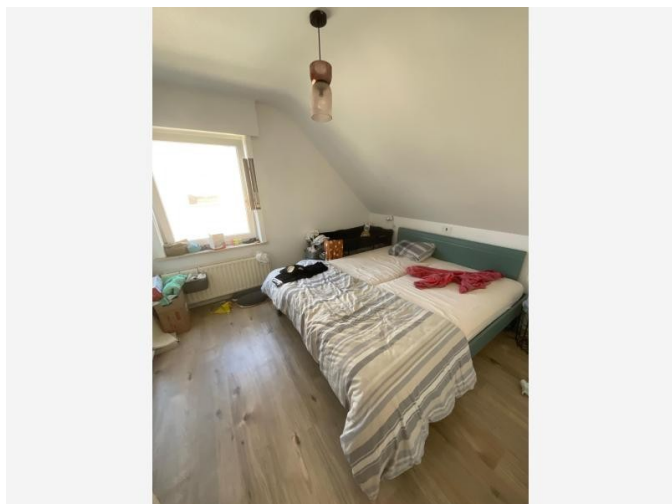
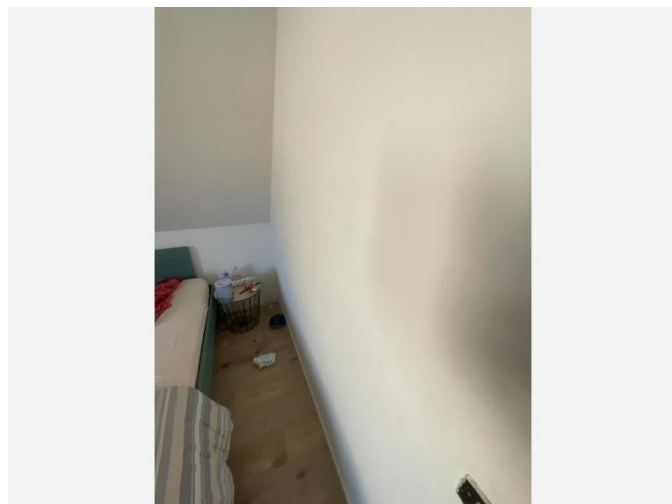
Fiche 4: Pleisterwerk muren

Geen asbest

#	Type	Referentie	Resultaat
4.1	Mengmonster	M1	Geen asbest

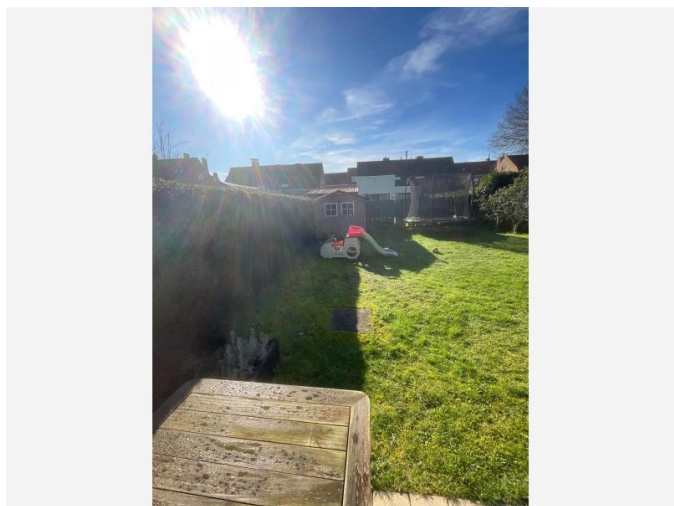
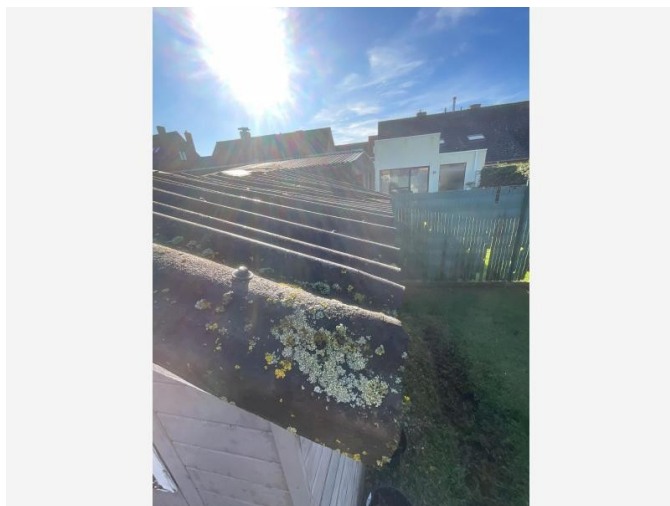
Fiche 5: Dak tuinhuis

Geen asbest

#	Type	Referentie	Resultaat
5.1	Puntmonster	M3	Geen asbest

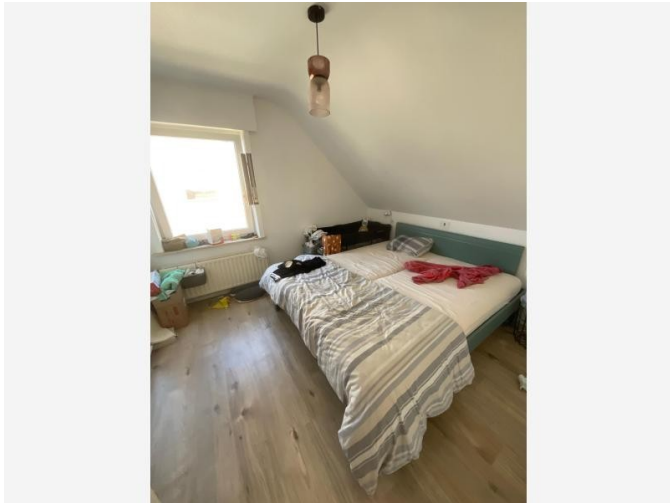
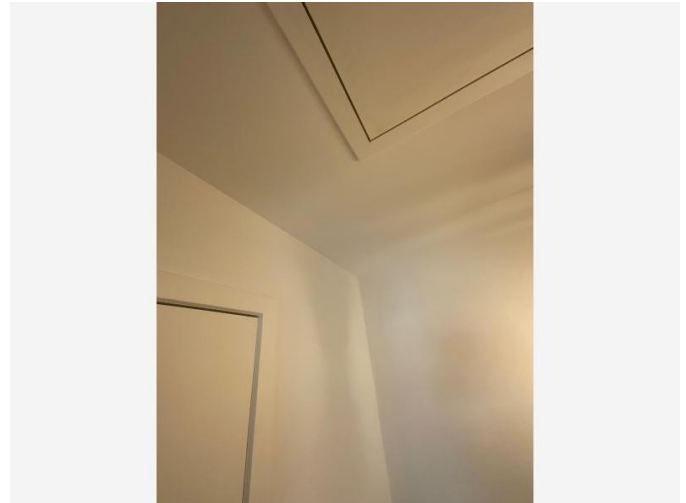
Fiche 6: Pleisterwerk plafonds

Geen asbest

#	Type	Referentie	Resultaat
6.1	Mengmonster	M2	Geen asbest
