# Asbestinventarisatattest

Tijl Uilenspiegelstraat 72, 8000 Brugge

Attestnummer : 20260810-000246.000

Uitgegeven op : 10.08.2026

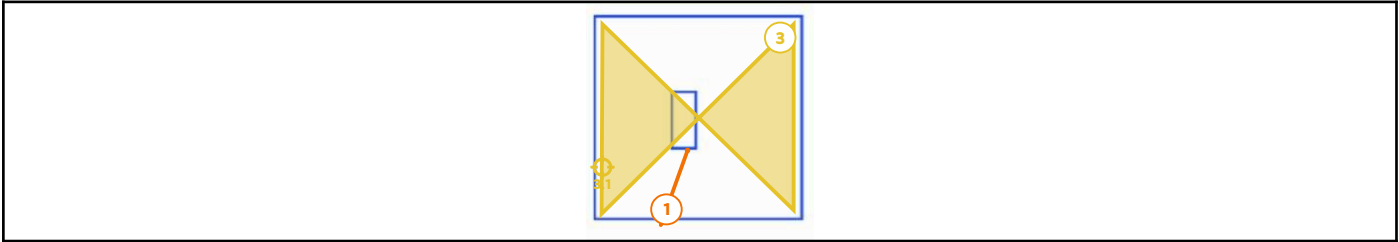
# Plan 1.3: Zolder

| Beschrijving | Type | Actie |
|---|---|---|
| 1. Rookgaskanaal | Asbestmateriaal | Verwijderen |
| 3. Onderdak (type Menuiserite) | Asbestmateriaal | Zorgvuldig beheren |
| 3.1 Code: SN02 | Puntmonster | - |

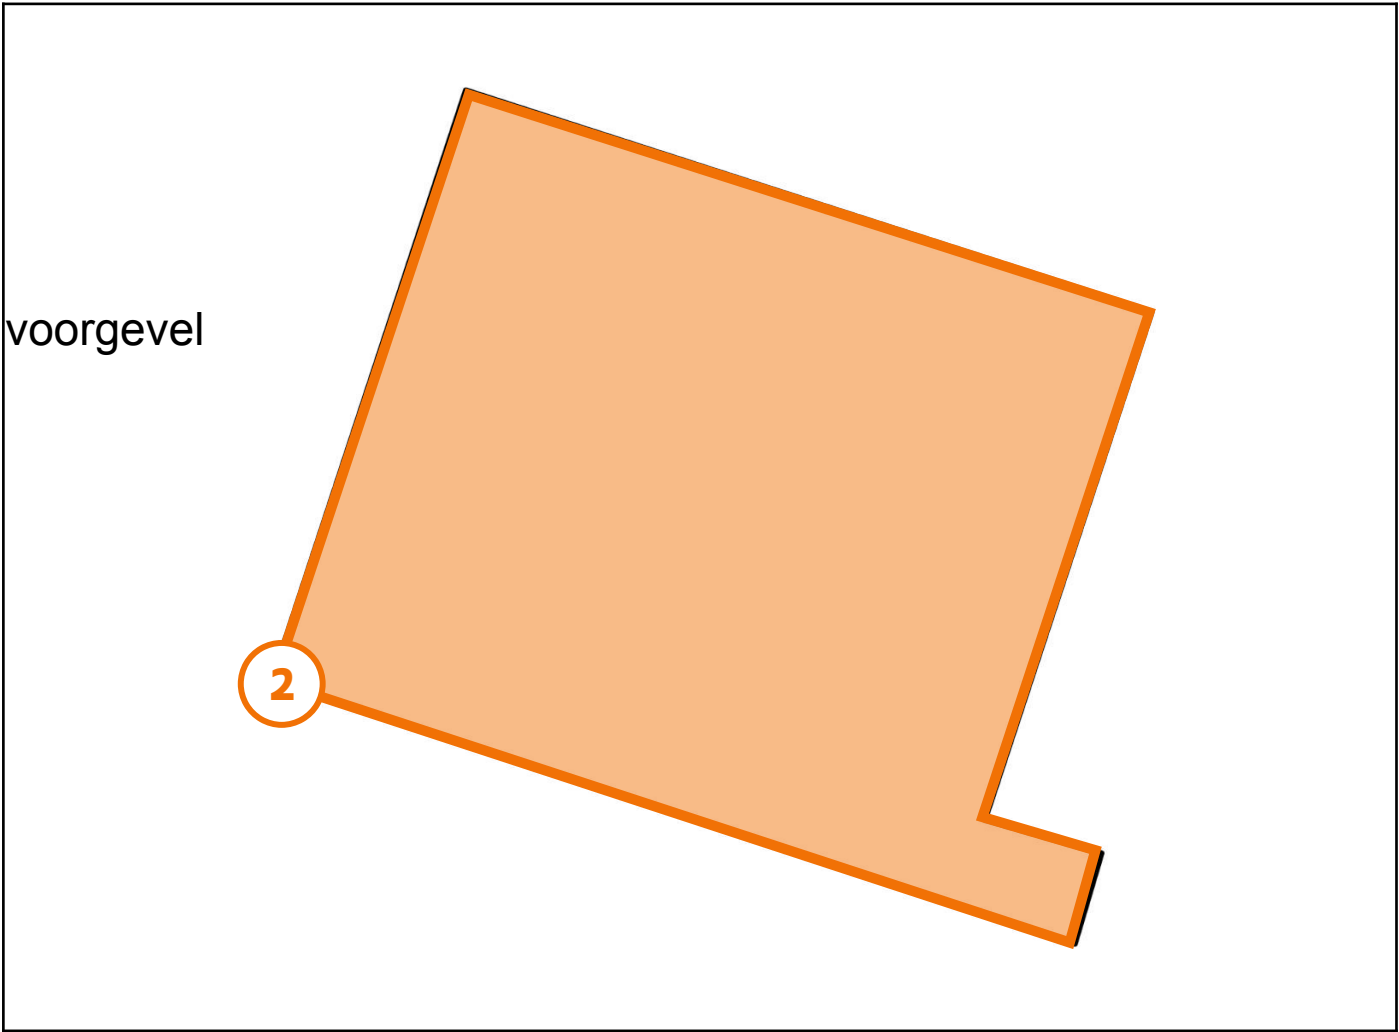
# Plan 1.4: Woning plan bovenaanzicht

| Beschrijving | Type | Actie |
|---|---|---|
| 2. Dak in cementleien | Asbestmateriaal | Verwijderen |

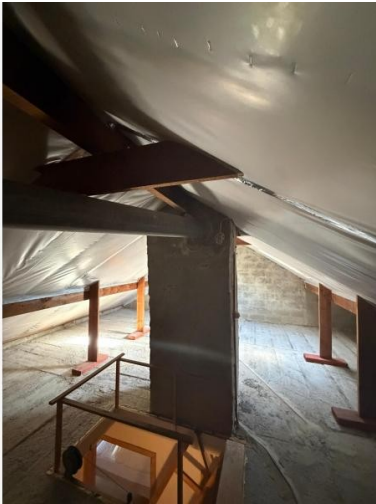
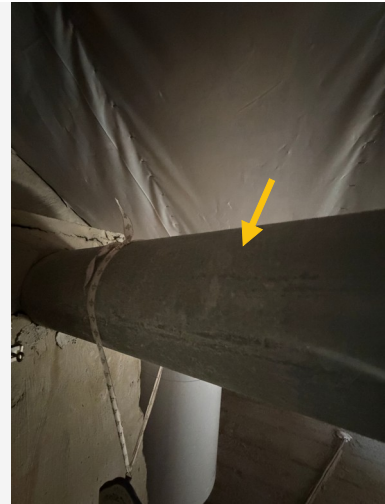
| Eindbeoordeling materiaalrisico | Verhoogd materiaalrisico en/of verhoogde kans op vezelvrijgave |

| Asbestsoort (vezeltype) | Crocidoliet aanwezig |
| Toestand van het materiaal | Licht beschadigd, licht verweerd. Intacte calciumsilicaatplaat of materiaal met categorie 3-gebondenheid |

| Beschrijving | Rookgaskanaal |
| Opmerking | De exacte lengte kan niet worden vastgesteld. |

Het asbestmateriaal valt onder de mijlpaal van 2040.

Verwijderen

- Zorg voor een veilig beheer. Vermijd het beschadigen van het asbestmateriaal. Controleer de toestand jaarlijks op wijzigingen.
- Voer bijkomende staalname(s) uit.

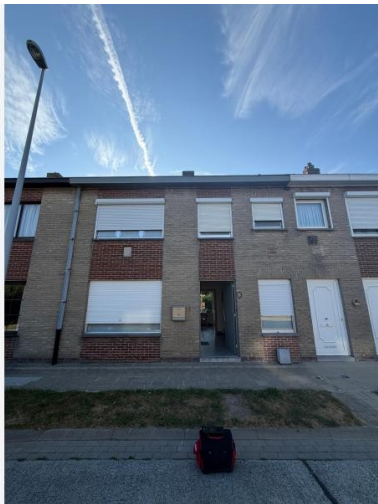
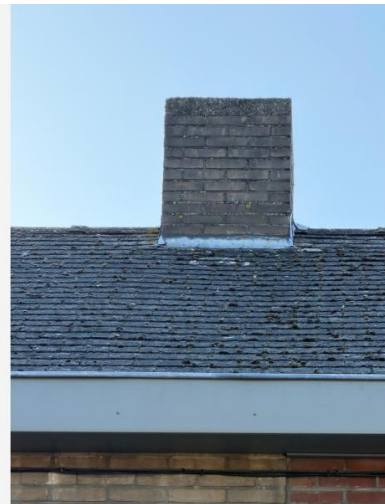
| Eindbeoordeling materiaalarisico | Laag materiaalarisico en/of verlaagde kans op vezelvrijgave |

| Asbestsoort (vezeltype) | Crocidoliet aanwezig |
| Toestand van het materiaal | Licht beschadigd, licht verweerd. Intacte calciumsilicaatplaat of materiaal met categorie 3-gebondenheid |

| Beschrijving | Dak in cementleien |

Het asbestmateriaal valt onder de mijlpaal van 2034.

Verwijderen

- Verwijder dit asbestmateriaal zo snel mogelijk. Volg de toestand goed op.
- Hemelwater dat afspoelt van asbestcement daken of gevels kan asbestdeeltjes bevatten. Gebruik het enkel voor gesloten circuits (bv. spoelen toiletten). Reinig na het vervangen van het dak of de gevel de dakgoten en regenwaterput of -ton om asbesthoudend sediment of slib te verwijderen
- Voer bijkomende staalname(s) uit.

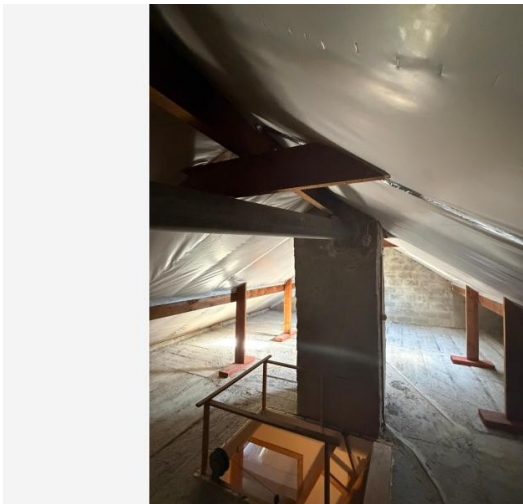
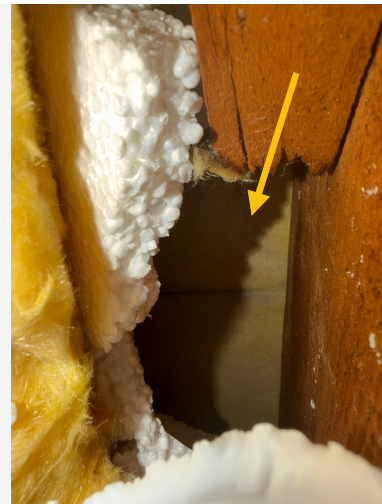
| Eindbeoordeling materiaalarisico | Laag materiaalarisico en/of verlaagde kans op vezelvrijgave |

| Asbestsoort (vezeltype) | Alleen chrysotiel aanwezig |
| Toestand van het materiaal | Licht beschadigd, licht verweerd. Intacte calciumsilicaatplaat of materiaal met categorie 3-gebondenheid |

| # | Type | Referentie | Resultaat |
|---|---|---|---|
| 3.1 | Puntmonster | SN02 | Chrysotiel |

| Beschrijving | Onderdak (type Menuiserite) |

Het asbestmateriaal valt onder de mijlpaal van 2040.

Zorgvuldig beheren

- Zorg voor een veilig beheer. Vermijd het beschadigen van het asbestmateriaal. Controleer de toestand jaarlijks op wijzigingen.

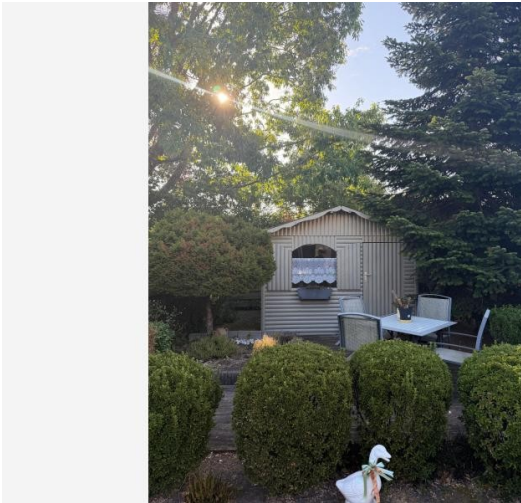
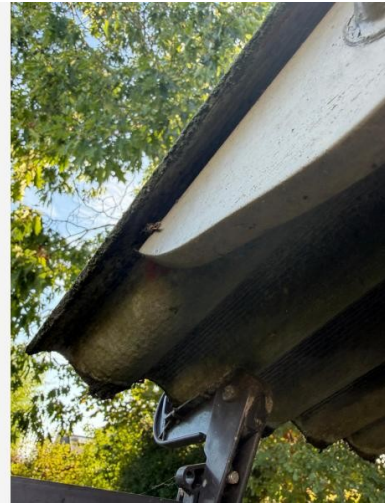
## Fiche 6: Dak in golfplaten (tuinhuis)

Geen asbest

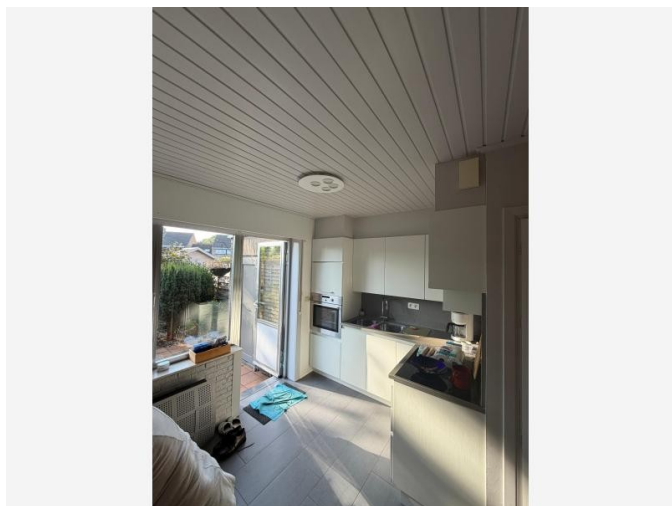
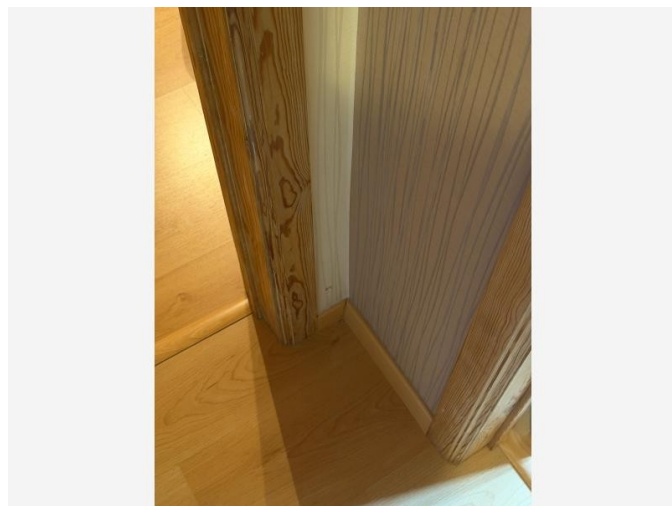
## Fiche 7: Pleisterwerk wanden

Geen asbest
