Asbestinventarisatetest

Rijselseweg 186, 8902 Ieper

Attestnummer : 20230529-000199.000

Uitgegeven op : 29.05.2023

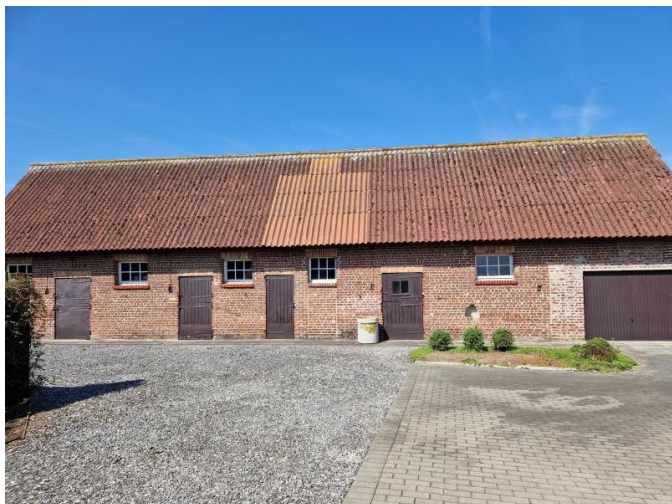
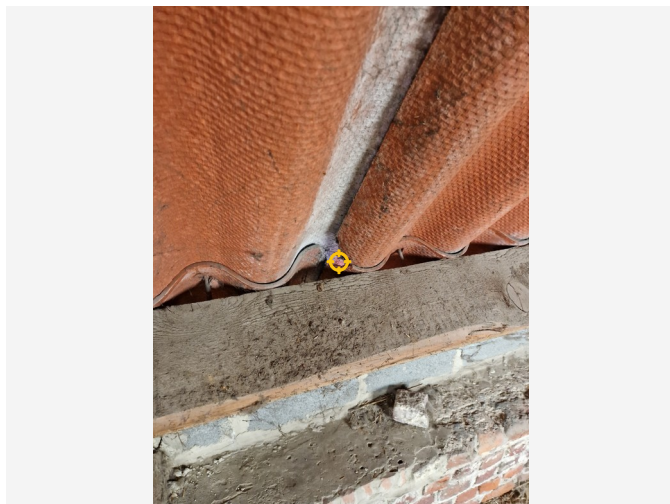
Het asbestmateriaal valt onder de mijlpaal van 2034.

Eindbeoordeling materiaalrisico	Verhoogd materiaalrisico en/of verhoogde kans op vezelvrijgave
---------------------------------	--

Gebondenheid	Categorie 1: hechtgebonden in oorsprong
Asbestsoort (vezeltype)	Crocidoliet aanwezig
Asbestconcentratie	Laag (< 50%)
Afschermingsgraad van het gehele materiaal	Geheel of deels (ook) vrij aan de binnenlucht
Toestand van het materiaal	Licht beschadigd, licht verweerd. Intact materiaal type Pical – asbestboard of categorie III 'gebondenheid'

#	Type	Referentie	Resultaat
1.1	Puntmonster	Zk0000067944	Crocidoliet, Chrysotiel

Beschrijving	Asbestcement golfplaten stal 2
Omgeving	Grenst aan binnen- en buitenlucht
Primaire drager	Schuin dak
Asbestmateriaal	Dak- en gevelbekleding - Golfplaat
Bindmiddel van asbestmateriaal	Cement
Gebondenheid op basis van bindmiddel	Hecht
Hoeveelheid (oppervlakte - aantal)	• 210,00 m ² - 1 stuk

Verwijderen

- Zorg voor een veilig beheer. Vermijd het beschadigen van het asbestmateriaal. Controleer de toestand jaarlijks op wijzigingen.
- Hemelwater dat afspoelt van asbestcement daken of gevels kan asbestdeeltjes bevatten. Gebruik het enkel voor gesloten circuits (bv. spoelen toiletten). Reinig na het vervangen van het dak of de gevel de dakgoten en regenwaterput of -ton om asbesthoudend sediment of slib te verwijderen

- Eenvoudige handelingen: mag via doe-het-zelf of door werknemer(s) met opleidingsattest eenvoudige handelingen
Hechtgebonden toepassing te verwijderen door werknemer(s) met opleidingsattest eenvoudige handelingen (dakwerk, hoogte werk).

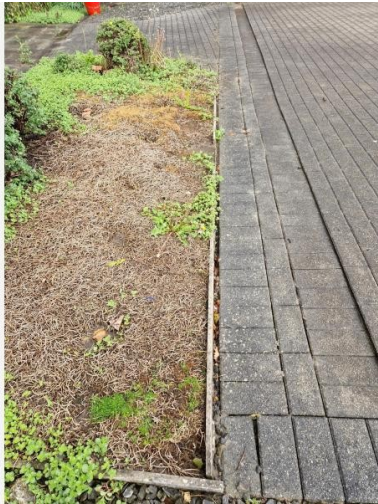
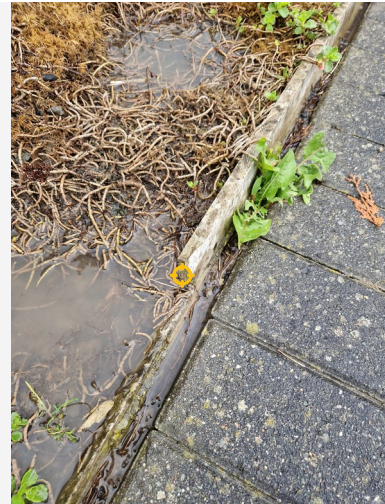
Het asbestmateriaal valt onder de mijlpaal van 2040.

Eindbeoordeling materiaalrisico	Verhoogd materiaalrisico en/of verhoogde kans op vezelvrijgave
---------------------------------	--

Gebondenheid	Categorie 1: hechtgebonden in oorsprong
Asbestsoort (vezeltype)	Alleen chrysotiel
Asbestconcentratie	Laag (< 50%)
Afschermingsgraad van het gehele materiaal	Geheel of deels vrij aan de buitenlucht
Toestand van het materiaal	Matig beschadigd, matig verweerd

#	Type	Referentie	Resultaat
2.1	Puntmonster	Zk0000067947	Chrysotiel

Beschrijving	Boordsteen
Omgeving	Buiten
Primaire drager	Afboording, omheining...
Asbestmateriaal	Plaat, paneel, tablet - Generiek
Bindmiddel van asbestmateriaal	Cement
Gebondenheid op basis van bindmiddel	Hecht

Verwijderen

- Zorg voor een veilig beheer. Vermijd het beschadigen van het asbestmateriaal. Controleer de toestand jaarlijks op wijzigingen.

- Eenvoudige handelingen: mag via doe-het-zelf of door werknemer(s) met opleidingsattest eenvoudige handelingen
Hechtgebonden toepassing die mag verwijderd worden via de doe-het-zelf methode.

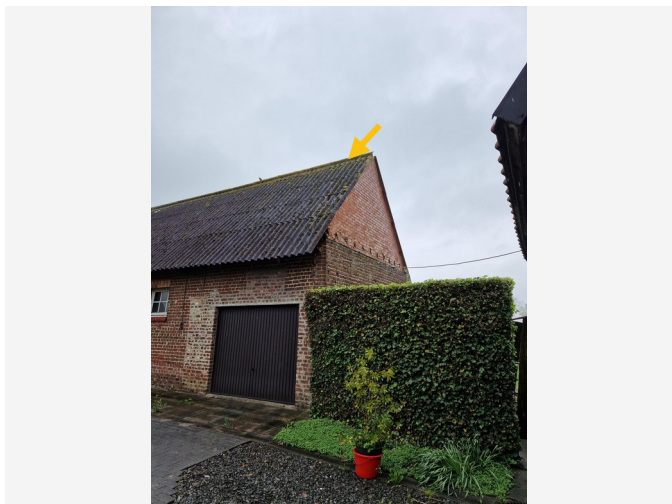
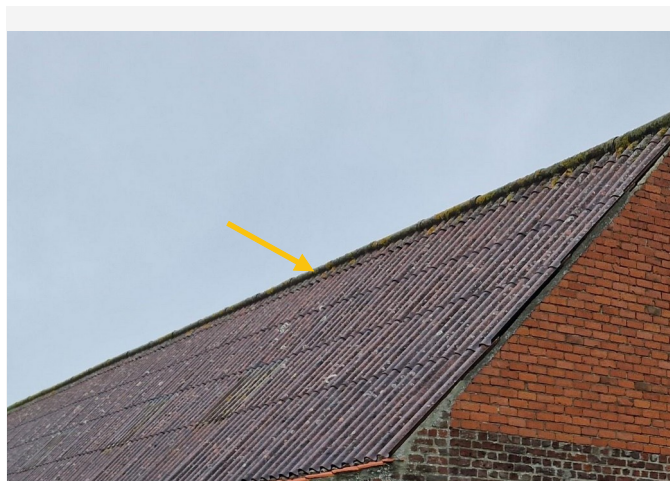
Het asbestmateriaal valt onder de mijlpaal van 2034.

Eindbeoordeling materiaalrisico	Laag materiaalrisico en/of verlaagde kans op vezelvrijgave
---------------------------------	--

Gebondenheid	Categorie 1: hechtgebonden in oorsprong
Asbestsoort (vezeltype)	Crocidoliet aanwezig
Asbestconcentratie	Laag (< 50%)
Afschermingsgraad van het gehele materiaal	Geheel of deels vrij aan de buitenlucht
Toestand van het materiaal	Licht beschadigd, licht verweerd. Intact materiaal type Pical – asbestboard of categorie III 'gebondenheid'

Beschrijving	Nok Stal 2
Omgeving	Buiten
Primaire drager	Schuin dak
Asbestmateriaal	Dak- en gevelbekleding - Nok, windveer, boeiboord
Bindmiddel van asbestmateriaal	Cement
Gebondenheid op basis van bindmiddel	Hecht
Hoeveelheid (oppervlakte - aantal)	• 12,00 m ² - 1 stuk
Totale oppervlakte	12,00 m ²
Eenvoudig bereikbaar	Ja
Bevestigingswijze	• Onbekend
Identificatiemethode	Vaststelling zonder monsternamen

Verwijderen

- Zorg voor een veilig beheer. Vermijd het beschadigen van het asbestmateriaal. Controleer de toestand jaarlijks op wijzigingen.

- Eenvoudige handelingen: mag via doe-het-zelf of door werknemer(s) met opleidingsattest eenvoudige handelingen
Hechtgebonden toepassing te verwijderen door werknemer(s) met opleidingsattest eenvoudige handelingen (dakwerk, hoogtewerk).

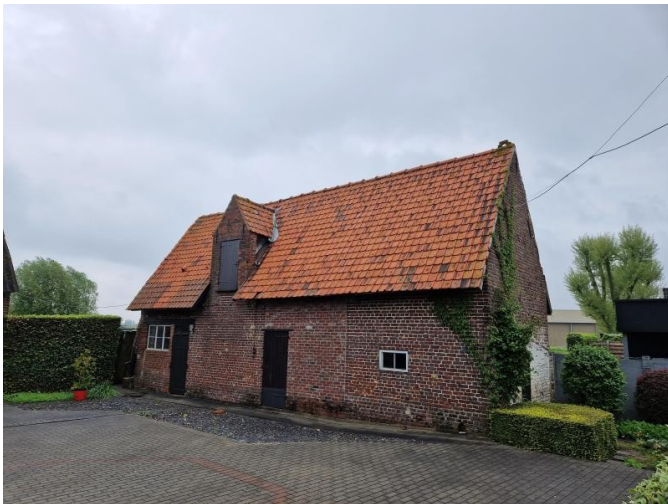
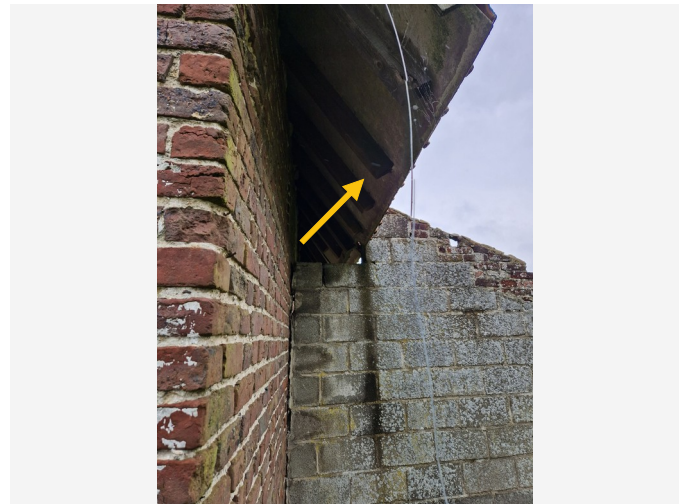
Het asbestmateriaal valt onder de mijlpaal van 2040.

Eindbeoordeling materiaalrisico	Verhoogd materiaalrisico en/of verhoogde kans op vezelvrijgave
---------------------------------	--

Gebondenheid	Categorie 1: hechtgebonden in oorsprong
Asbestsoort (vezeltype)	Crocidoliet aanwezig
Asbestconcentratie	Laag (< 50%)
Afschermingsgraad van het gehele materiaal	Geheel of deels (ook) vrij aan de binnenlucht
Toestand van het materiaal	Licht beschadigd, licht verweerd. Intact materiaal type Pical – asbestboard of categorie III 'gebondenheid'

Beschrijving	Onderdak oversteek stal 1
Omgeving	Grenst aan binnen- en buitenlucht
Primaire drager	Schuin dak
Asbestmateriaal	Plaat, paneel, tablet - Type Menuiserite
Bindmiddel van asbestmateriaal	Cement
Gebondenheid op basis van bindmiddel	Hecht
Hoeveelheid (oppervlakte - dikte - aantal)	<ul style="list-style-type: none">• 13,00 m² - 0,30 cm - 1 stuk• 16,00 m² - 0,28 cm - 1 stuk
Totaal volume	0,084 m ³
Eenvoudig bereikbaar	Nee <ul style="list-style-type: none">• Het asbestmateriaal is bedekt (uitgezonderd laag verf, coating, behang, kunststof, textiel) en het wegnemen van het bedekkende materiaal kan niet zonder het bedekkende materiaal te beschadigen.

Bevestigingswijze	• Onbekend
Identificatiemethode	Vaststelling zonder monstername
Destructieve handeling voor identificatie	Nee
Opmerking	Boorsteek van de oversteken komt voor een stuk binnen.

Maatregelen nemen

- Zorg voor een veilig beheer. Vermijd het beschadigen van het asbestmateriaal. Controleer de toestand jaarlijks op wijzigingen.

- Eenvoudige handelingen: mag via doe-het-zelf of door werknemer(s) met opleidingsattest eenvoudige handelingen
Hechtgebonden toepassing te verwijderen door werknemers(s) met opleidingsattest eenvoudige handelingen (hoogte werk, dakwerk).

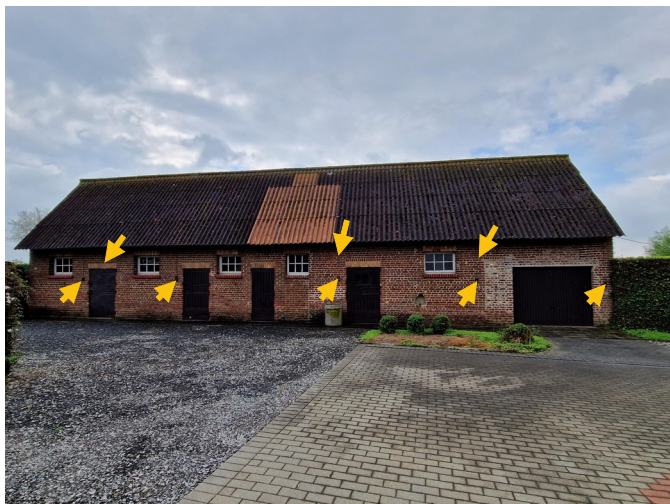
Het asbestmateriaal valt onder de mijlpaal van 2040.

Eindbeoordeling materiaalrisico	Laag materiaalrisico en/of verlaagde kans op vezelvrijgave
---------------------------------	--

Gebondenheid	Categorie 1: hechtgebonden in oorsprong
Asbestsoort (vezeltype)	Crocidoliet aanwezig
Asbestconcentratie	Laag (< 50%)
Afschermingsgraad van het gehele materiaal	Geheel of deels vrij aan de buitenlucht
Toestand van het materiaal	Licht beschadigd, licht verweerd. Intact materiaal type Pical – asbestboard of categorie III 'gebondenheid'

Beschrijving	Bakeliet buiten
Omgeving	Buiten
Primaire drager	Wand buitenschil
Asbestmateriaal	Plaat, paneel, tablet - Type Bakeliet
Bindmiddel van asbestmateriaal	Kunststof of -hars
Gebondenheid op basis van bindmiddel	Hecht
Hoeveelheid (oppervlakte - dikte - aantal)	<ul style="list-style-type: none"> 0,01 m² - 0,30 cm - 6 stuks 0,02 m² - 0,30 cm - 3 stuks
Totaal volume	< 0,001 m ³
Eenvoudig bereikbaar	Ja

Zorgvuldig beheren

- Zorg voor een veilig beheer. Vermijd het beschadigen van het asbestmateriaal. Controleer de toestand jaarlijks op wijzigingen.

- Eenvoudige handelingen: mag via doe-het-zelf of door werknemer(s) met opleidingsattest eenvoudige handelingen
Hechtgebonden toepassing die mag verwijderd worden via de doe-het-zelf methode.

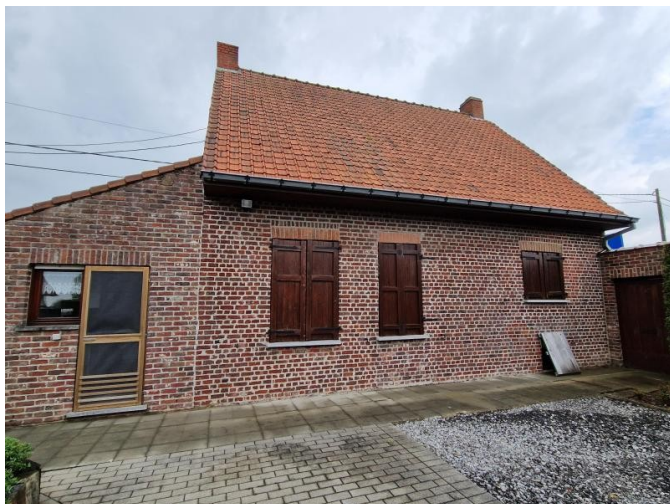
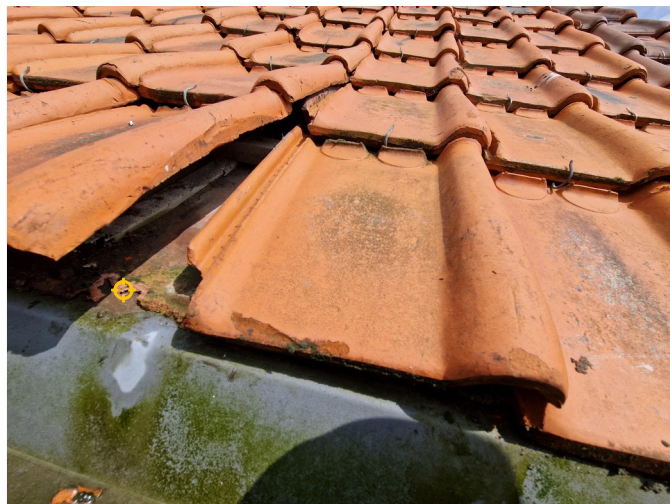
Het asbestmateriaal valt onder de mijlpaal van 2040.

Beschrijving	Onderdak woning
Omgeving	Binnen
Primaire drager	Schuin dak
Asbestmateriaal	Plaat, paneel, tablet - Type Menuiserite
Bindmiddel van asbestmateriaal	Cement
Gebondenheid op basis van bindmiddel	Hecht
Hoeveelheid (oppervlakte - dikte - aantal)	• 120,00 m ² - 0,30 cm - 1 stuk

Totaal volume	0,36 m ³
Eenvoudig bereikbaar	Nee <ul style="list-style-type: none"> Het asbestmateriaal is bedekt (uitgezonderd laag verf, coating, behang, kunststof, textiel) en het wegnemen van het bedekkende materiaal kan niet zonder het bedekkende materiaal te beschadigen.
Bevestigingswijze	<ul style="list-style-type: none"> Onbekend
Identificatiemethode	Vaststelling met monstername
Destructieve handeling voor identificatie	Nee
Opmerking	In het dak zijn eveneens een dakkapel (kamer 2) en schuin dak (kamer 1) verwerkt.

Zorgvuldig beheren

- Zorg voor een veilig beheer en verwijder dit asbestmateriaal wanneer het bij werken eenvoudig bereikbaar wordt. Controleer de toestand jaarlijks op wijzigingen.

- Eenvoudige handelingen: mag via doe-het-zelf of door werknemer(s) met opleidingsattest eenvoudige handelingen
Hechtgebonden toepassing te verwijderen door werknemer(s) met opleidingsattest eenvoudige handelingen (dakwerk, hoogtewerk).

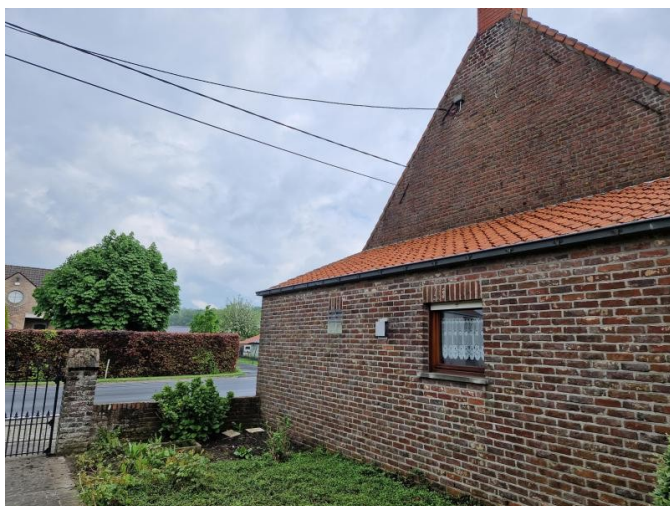
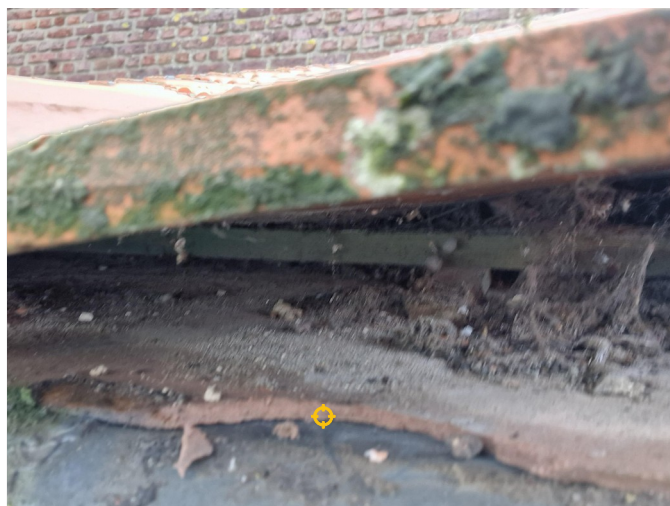
Beschrijving	Onderdak keuken
Omgeving	Binnen
Primaire drager	Schuin dak
Asbestmateriaal	Plaat, paneel, tablet - Type Menuiserite
Bindmiddel van asbestmateriaal	Cement
Gebondenheid op basis van bindmiddel	Hecht
Hoeveelheid (oppervlakte - dikte - aantal)	• 21,00 m ² - 0,30 cm - 1 stuk
Totaal volume	0,063 m ³

Eenvoudig bereikbaar	Nee <ul style="list-style-type: none">Het asbestmateriaal is bedekt (uitgezonderd laag verf, coating, behang, kunststof, textiel) en het wegnemen van het bedekkende materiaal kan niet zonder het bedekkende materiaal te beschadigen.
Bevestigingswijze	<ul style="list-style-type: none">Onbekend
Identificatiemethode	Vaststelling met monsternamen
Destructieve handeling voor identificatie	Nee

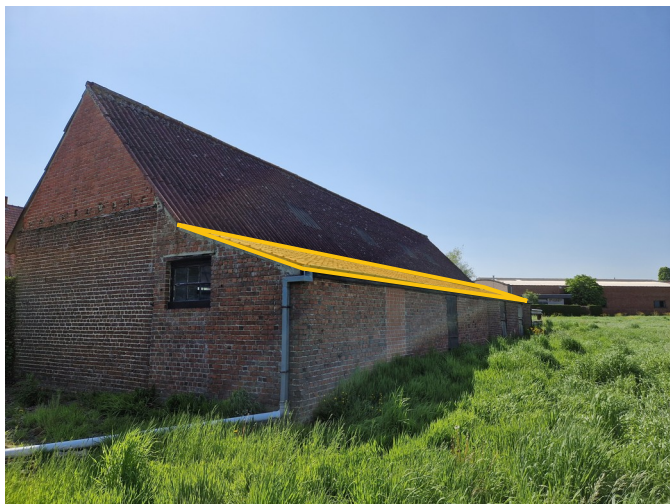
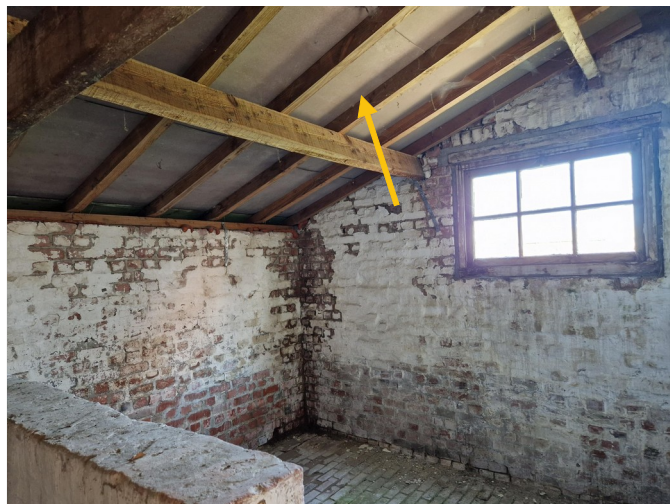
Beschrijving	Onderdak Stal 2
Omgeving	Binnen
Primaire drager	Schuin dak
Asbestmateriaal	Plaat, paneel, tablet - Type Menuiserite
Bindmiddel van asbestmateriaal	Cement
Gebondenheid op basis van bindmiddel	Hecht
Hoeveelheid (oppervlakte - dikte - aantal)	<ul style="list-style-type: none">55,00 m² - 0,30 cm - 1 stuk
Totaal volume	0,165 m ³
Eenvoudig bereikbaar	Nee <ul style="list-style-type: none">Het asbestmateriaal is bedekt (uitgezonderd laag verf, coating, behang, kunststof, textiel) en het wegnemen van het bedekkende materiaal kan niet zonder het bedekkende materiaal te beschadigen.
Bevestigingswijze	<ul style="list-style-type: none">Onbekend

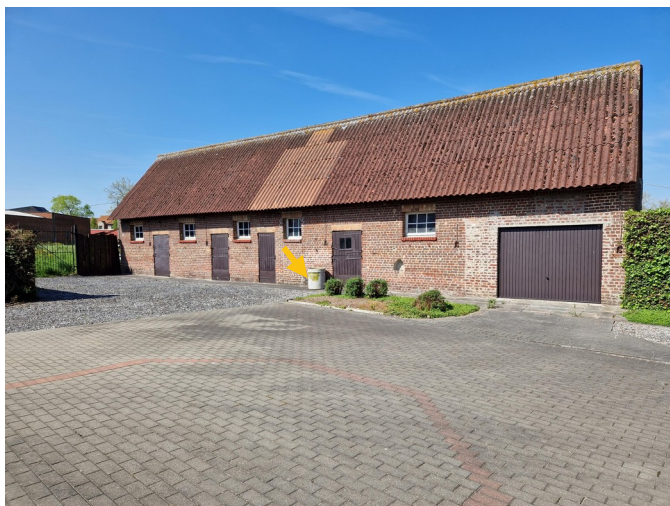
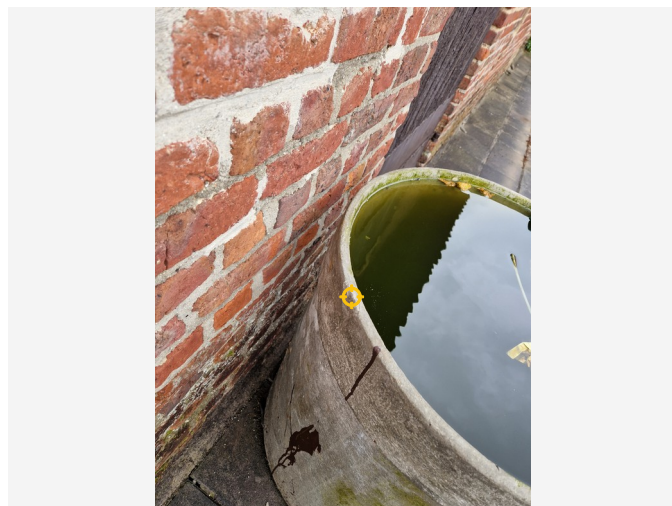
Beschrijving	Bloempot
Omgeving	Buiten
Primaire drager	Onderdelen - stock
Asbesttoepassing	Bak, reservoir, kuip, bloembak
Bindmiddel van asbesttoepassing	Cement
Gebondenheid op basis van bindmiddel	Hecht
Hoeveelheid (gewicht - aantal)	• 15,00 kg - 1 stuk
Totaal gewicht	15,00 kg
Identificatiemethode	Vaststelling met monstername
Destructieve handeling voor identificatie	Nee
Opmerking	Bloempot geplaatst op betontegels.

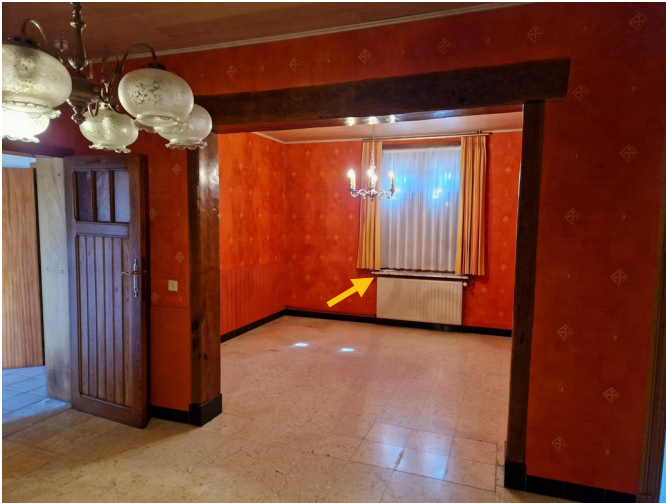
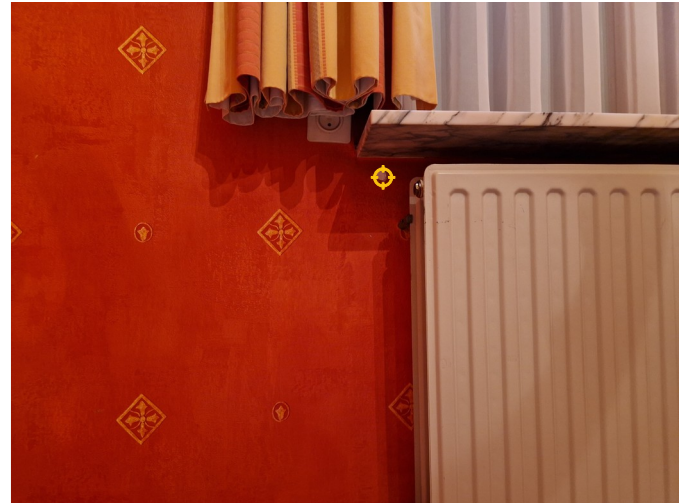
Fiche 18: Bezetting muren

Geen asbest

Bindmiddel van materiaal	Gips - kalk
Gebondenheid op basis van bindmiddel	Niet-hechtgebonden
Hoeveelheid (oppervlakte - dikte - aantal)	• 110,00 m ² - 0,50 cm - 1 stuk
Totaal volume	0,55 m ³
Identificatiemethode	Vaststelling met monstername
Destructieve handeling voor identificatie	Nee
Opmerking	<p>Monsternamen in keuken, living, vaulte, kelder, voorkamer en kamer 2.</p> <p>Geen monstername mogelijk in vochtige ruimte (badkamer), betegeling over het volledige muuroppervlakte.</p>

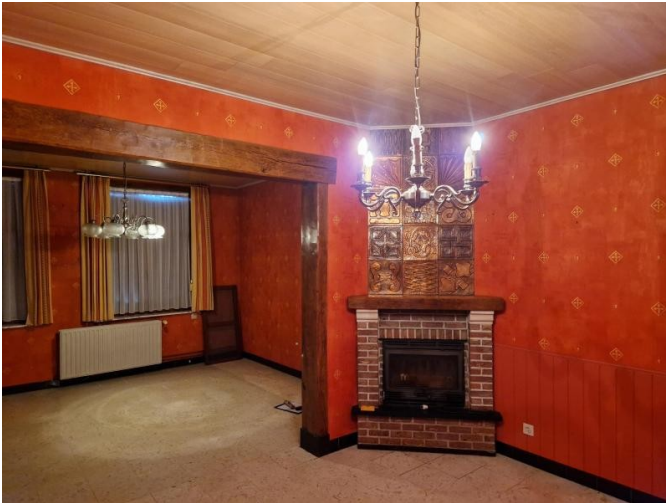
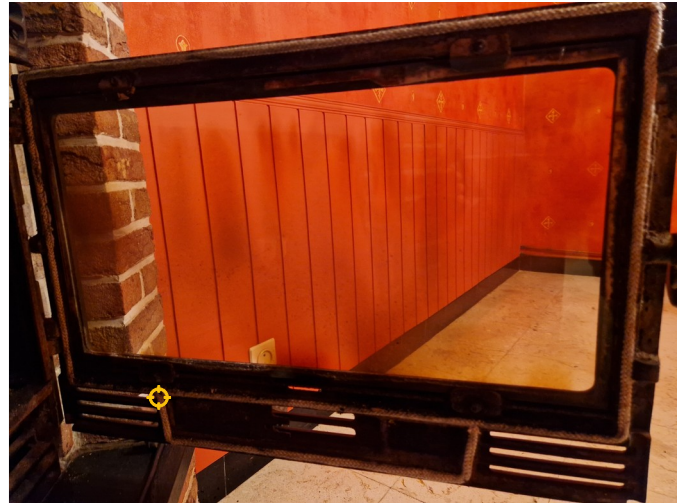
Fiche 19: Koord kachel

Geen asbest

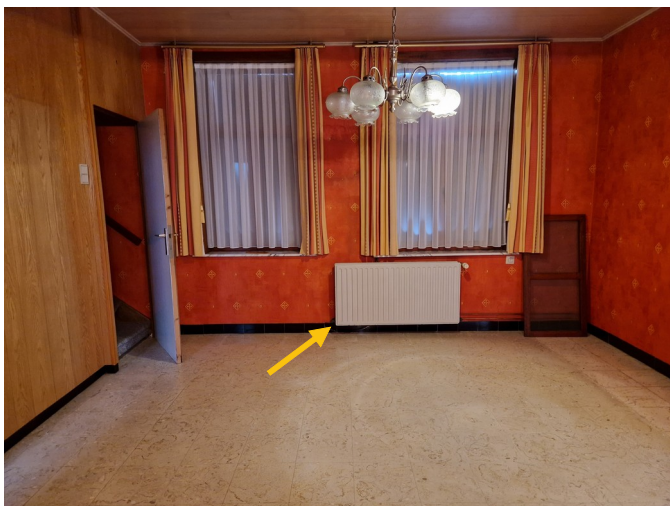
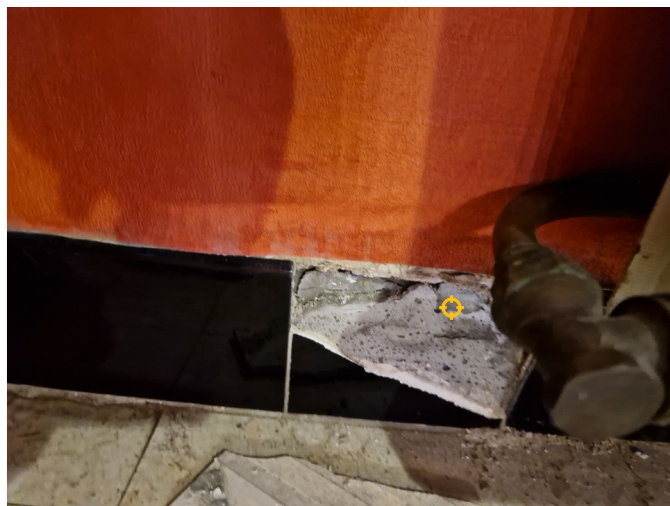
Fiche 20: Cementlijm faïences

Geen asbest

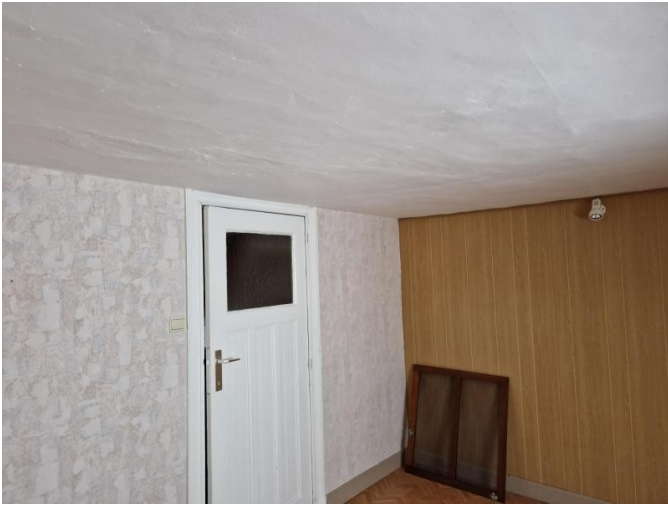
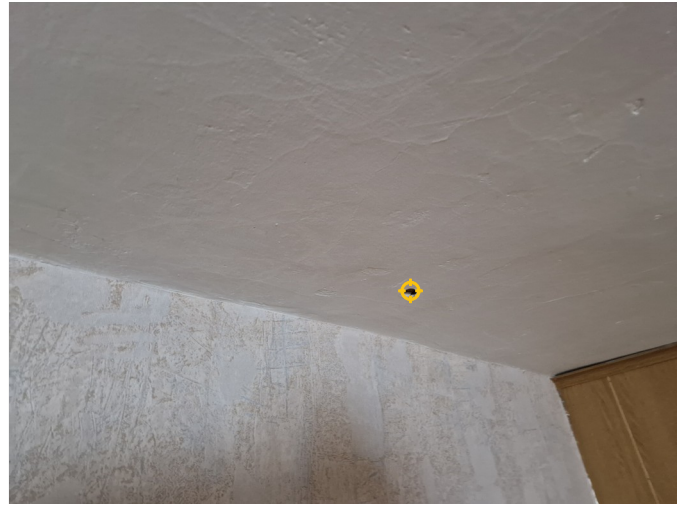
Fiche 21: Bezetting plafonds

Geen asbest
