# Asbestinventarisatetest

Marnixlaan 94, 3090 Overijse

Attestnummer : 20251028-000455.000

Uitgegeven op : 28.10.2025

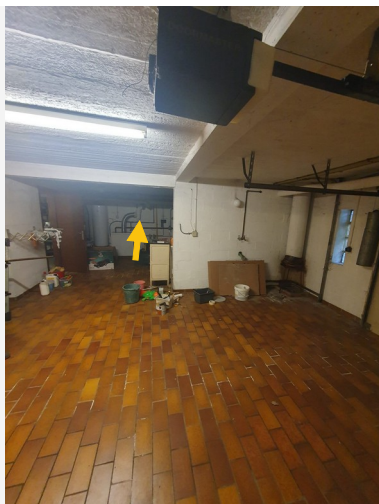
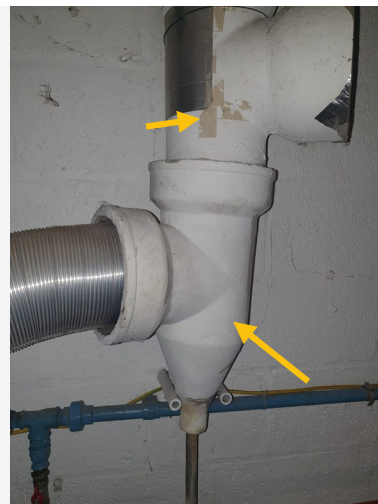
## Conclusie

**Dringend verwijderen**

Eindbeoordeling materiaalrisico	Hoog materiaalrisico en/of hoge kans op vezelvrijgave
---------------------------------	---

Gebondenheid	Categorie 1: hechtgebonden in oorsprong
Asbestsoort (vezeltype)	Crocidoliet aanwezig
Asbestconcentratie	Laag (< 50%)
Afschermingsgraad van het gehele materiaal	Geheel of deels (ook) vrij aan de binnenlucht
Toestand van het materiaal	Matig beschadigd, matig verweerd

Beschrijving	Afvoerbuizen in asbestcement
Omgeving	Binnen
Primaire drager	HVAC infrastructuur en uitrusting
Asbestmateriaal	Buis, koker, leiding, pijp, doorvoer
Bindmiddel van asbestmateriaal	Cement
Gebondenheid op basis van bindmiddel	Hecht
Hoeveelheid (lengte - omtrek - dikte - aantal)	<ul style="list-style-type: none"><li>• 1,00 m - 50,00 cm - 1,00 cm - 1 stuk</li></ul>
Totaal volume	0,005 m <sup>3</sup>
Eenvoudig bereikbaar	Ja
Bevestigingswijze	<ul style="list-style-type: none"><li>• Geklemd</li><li>• Verlijmd, ingegoten, versmeerd</li><li>• Onbekend</li></ul>
Identificatiemethode	Vaststelling zonder monsternamen
Destructieve handeling voor identificatie	Nee
Opmerking	Aangegeven hoeveelheden en gewichten berusten louter op een grove inschatting en kunnen niet gebruikt worden in het kader van een meetstaat voor werken.

- Zorg voor een veilig beheer. Vermijd het beschadigen van het asbestmateriaal. Controleer de toestand jaarlijks op wijzigingen.

- Eenvoudige handelingen: mag via doe-het-zelf of door werknemer(s) met opleidingsattest eenvoudige handelingen  
In binnenruimtes mag u alleen hechtgebonden asbest verwijderen dat niet beschadigd is. Dat betekent dat het materiaal volledig intact is en er geen vrije asbestvezels zichtbaar zijn.

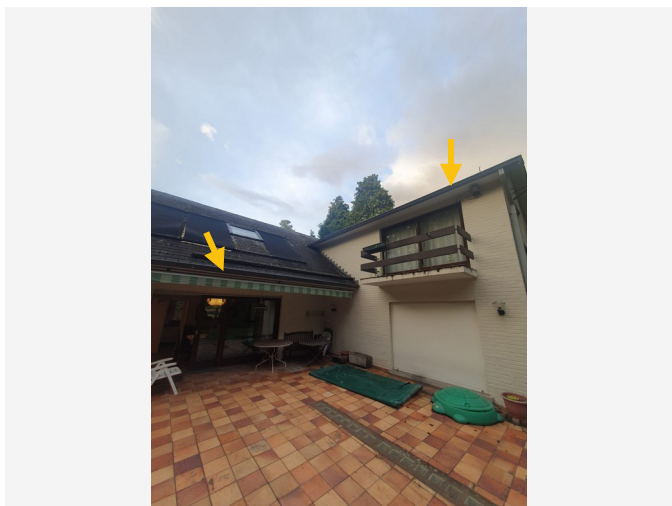
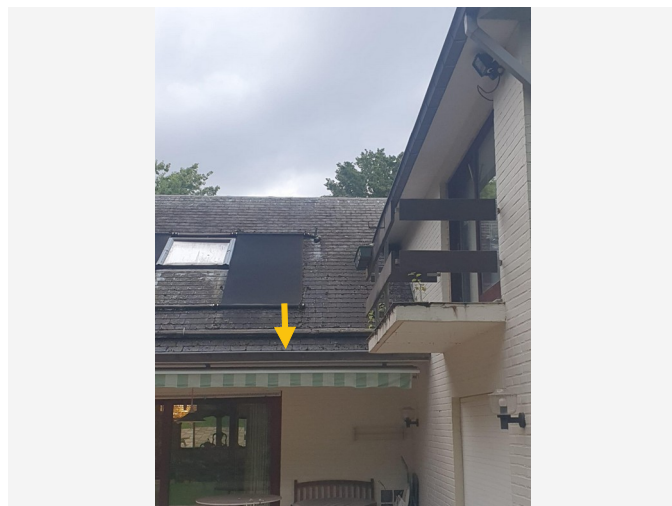
**Dringend verwijderen**

Beschrijving	Sediment in dakgoot
Type afvalstof	Betreft resten (contaminatie) van verwerking of beschadiging
Type resten (contaminatie)	<ul style="list-style-type: none"><li>• Stof, deeltjes &lt; 4 mm, flinters, gruis (los, opliggend)</li></ul>
Besmette materialen	<ul style="list-style-type: none"><li>• Sediment (dakgoot, afvoerbuï, regenwaterput, ...)</li></ul>
Bron van de resten	Asbesthoudende dakleien.
Omgeving	Buiten
Primaire drager	Wand buitenschil
Gebondenheid resten	Niet hecht
Hoeveelheid (gewicht - aantal)	<ul style="list-style-type: none"><li>• 1,00 kg - 1 stuk</li></ul>
Totaal gewicht	1,00 kg
Eenvoudig bereikbaar	Ja
Identificatiemethode	Vaststelling zonder monstername
Opmerking	Aangegeven hoeveelheden en gewichten berusten louter op een grove inschatting en kunnen niet gebruikt worden in het kader van een meetstaat voor werken.

- Verwijder het asbestafval.
- Voer bijkomende staalname(s) uit.

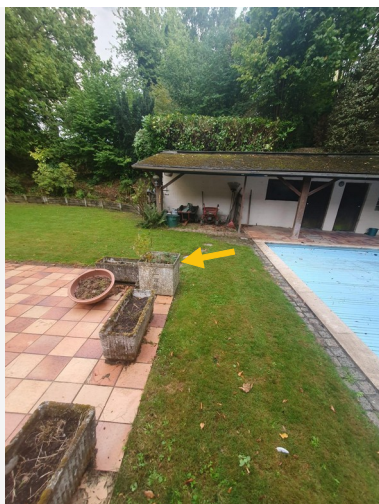
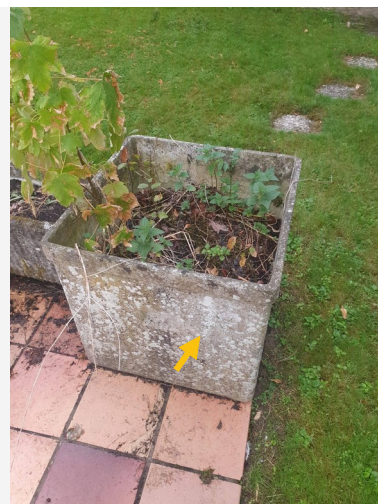
**Dringend verwijderen**

Beschrijving	Bloembakken
Type afvalstof	Betreft stock-voorraad of gedemonteerde asbestmaterialen
Aanwezige resten	De bloembakken zijn nog aanwezig.
Omgeving	Buiten
Primaire drager	Losstaand
Asbestmaterialen	<ul style="list-style-type: none"><li>Bak, reservoir, kuip, bloembak</li></ul>
Bindmiddel van asbestmateriaal	Cement
Gebondenheid op basis van bindmiddel	Hecht
Hoeveelheid (gewicht - aantal)	<ul style="list-style-type: none"><li>20,00 kg - 1 stuk</li></ul>
Totaal gewicht	20,00 kg
Eenvoudig bereikbaar	Ja
Identificatiemethode	Vaststelling zonder monsternamen
Opmerking	Aangegeven hoeveelheden en gewichten berusten louter op een grove inschatting en kunnen niet gebruikt worden in het kader van een meetstaat voor werken.

- Verwijder het asbestafval.

- Eenvoudige handelingen: mag via doe-het-zelf of door werknemer(s) met opleidingsattest eenvoudige handelingen  
Bevindt het asbest zich buiten uw woning of gebouw? Dan mag u de volgende toepassingen zelf wegnemen:
  - hechtgebonden asbest dat niet beschadigd is;
  - hechtgebonden asbest dat wel beschadigd is en waarbij er vrije asbestvezels zichtbaar zijn.Een beschadigde asbesttoepassing of asbest in slechte staat kan makkelijk verder breken of vergruizen. Er komen dan schadelijke asbestvezels vrij die ingeademd kunnen worden.  
U mag enkel beschadigd of verweerd asbest verwijderen indien:
  - er niemand anders in de buurt is;
  - de asbesttoepassing niet verder beschadigd raakt of vergruist.

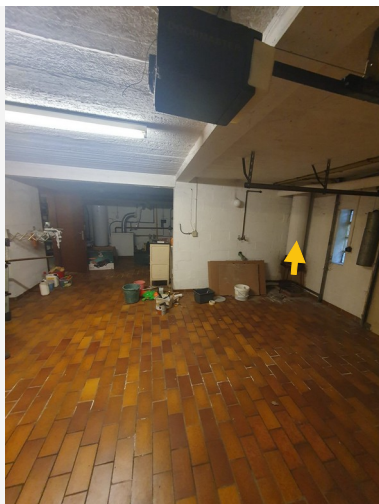
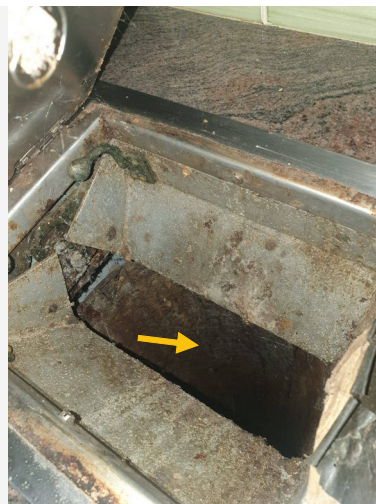
Verwijderen

Eindbeoordeling materiaalrisico	Verhoogd materiaalrisico en/of verhoogde kans op vezelvrijgave
---------------------------------	--

Gebondenheid	Categorie 1: hechtgebonden in oorsprong
Asbestsoort (vezeltype)	Crocidoliet aanwezig
Asbestconcentratie	Laag (< 50%)
Afschermingsgraad van het gehele materiaal	Geheel of deels (ook) vrij aan de binnenlucht
Toestand van het materiaal	Licht beschadigd, licht verweerd. Intact calciumsilicaatmateriaal of categorie III 'gebondenheid'

Beschrijving	Afvalkoker in asbestcement
Omgeving	Binnen
Primaire drager	Schacht-koker (technisch)
Asbestmateriaal	Buis, koker, leiding, pijp, doorvoer
Bindmiddel van asbestmateriaal	Cement
Gebondenheid op basis van bindmiddel	Hecht
Hoeveelheid (lengte - omtrek - dikte - aantal)	<ul style="list-style-type: none"><li>• 5,00 m - 80,00 cm - 1,00 cm - 1 stuk</li></ul>
Totaal volume	0,04 m <sup>3</sup>
Eenvoudig bereikbaar	Ja
Bevestigingswijze	<ul style="list-style-type: none"><li>• Geklemd</li><li>• Verlijmd, ingegoten, versmeerd</li><li>• Onbekend</li></ul>
Identificatiemethode	Vaststelling zonder monsternamen
Destructieve handeling voor identificatie	Nee
Opmerking	Aangegeven hoeveelheden en gewichten berusten louter op een grove inschatting en kunnen niet gebruikt worden in het kader van een meetstaat voor werken.

- Zorg voor een veilig beheer. Vermijd het beschadigen van het asbestmateriaal. Controleer de toestand jaarlijks op wijzigingen.

- Eenvoudige handelingen: mag via doe-het-zelf of door werknemer(s) met opleidingsattest eenvoudige handelingen  
In binnenruimtes mag u alleen hechtgebonden asbest verwijderen dat niet beschadigd is. Dat betekent dat het materiaal volledig intact is en er geen vrije asbestvezels zichtbaar zijn.

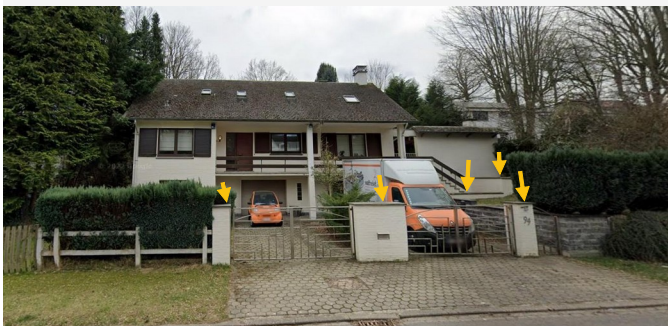
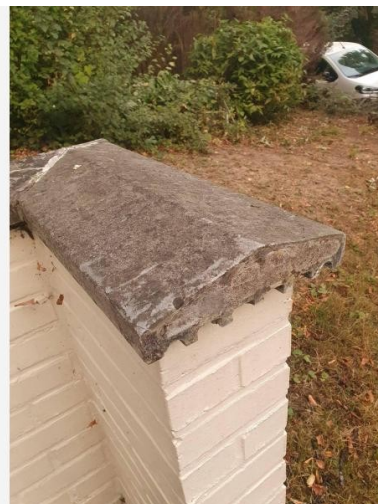
Verwijderen

Eindbeoordeling materiaalrisico	Verhoogd materiaalrisico en/of verhoogde kans op vezelvrijgave
---------------------------------	--

Gebondenheid	Categorie 1: hechtgebonden in oorsprong
Asbestsoort (vezeltype)	Crocidoliet aanwezig
Asbestconcentratie	Laag (< 50%)
Afschermingsgraad van het gehele materiaal	Geheel of deels vrij aan de buitenlucht
Toestand van het materiaal	Matig beschadigd, matig verweerd

Beschrijving	Dekstenen
Omgeving	Buiten
Primaire drager	Wand buitenschil
Asbestmateriaal	Deksteen, muurkap - Hol
Bindmiddel van asbestmateriaal	Cement
Gebondenheid op basis van bindmiddel	Hecht
Hoeveelheid (oppervlakte - dikte - aantal)	<ul style="list-style-type: none"><li>• 1,00 m<sup>2</sup> - 3,00 cm - 1 stuk</li><li>• 2,00 m<sup>2</sup> - 3,00 cm - 1 stuk</li><li>• 1,00 m<sup>2</sup> - 3,00 cm - 1 stuk</li><li>• 20,00 m<sup>2</sup> - 3,00 cm - 1 stuk</li></ul>
Totaal volume	0,72 m <sup>3</sup>
Eenvoudig bereikbaar	Ja
Bevestigingswijze	<ul style="list-style-type: none"><li>• Verlijmd, ingegoten, versmeerd</li></ul>
Identificatiemethode	Vaststelling zonder monsternamen
Destructieve handeling voor identificatie	Nee
Opmerking	Aangegeven hoeveelheden en gewichten berusten louter op een grove inschatting en kunnen niet gebruikt worden in het kader van een meetstaat voor werken.

- Zorg voor een veilig beheer. Vermijd het beschadigen van het asbestmateriaal. Controleer de toestand jaarlijks op wijzigingen.

- Eenvoudige handelingen: mag via doe-het-zelf of door werknemer(s) met opleidingsattest eenvoudige handelingen  
Bevindt het asbest zich buiten uw woning of gebouw? Dan mag u de volgende toepassingen zelf wegnemen:
  - hechtgebonden asbest dat niet beschadigd is;
  - hechtgebonden asbest dat wel beschadigd is en waarbij er vrije asbestvezels zichtbaar zijn.Een beschadigde asbesttoepassing of asbest in slechte staat kan makkelijk verder breken of vergruizen. Er komen dan schadelijke asbestvezels vrij die ingeademd kunnen worden.  
U mag enkel beschadigd of verweerd asbest verwijderen indien:
  - er niemand anders in de buurt is;

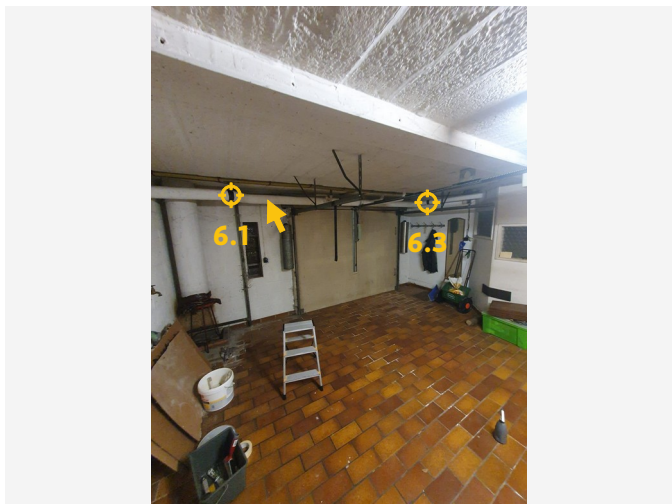
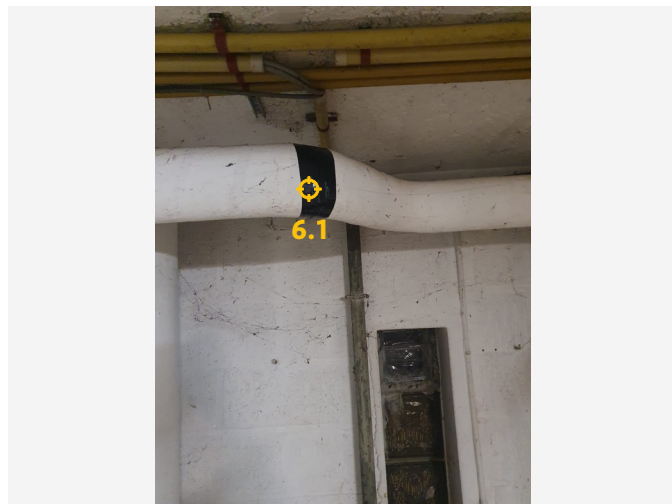
**Verwijderen**

Eindbeoordeling materiaalrisico	Verhoogd materiaalrisico en/of verhoogde kans op vezelvrijgave
---------------------------------	--

Gebondenheid	Categorie 2: niet-hechtgebonden met matrix
Asbestsoort (vezeltype)	Amfibool aanwezig, uitgezonderd crocidoliet
Asbestconcentratie	Hoog ( $\geq 50\%$ )
Afschermingsgraad van het gehele materiaal	Geheel of deels (ook) vrij aan de binnenlucht
Toestand van het materiaal	Licht beschadigd, licht verweerd. Intact calciumsilicaatmateriaal of categorie III 'gebondenheid'

#	Type	Referentie	Resultaat
6.1	Mengmonster	290825A1.3	Chrysotiel, Amosiet
6.2	Mengmonster	290825A1.4	Chrysotiel, Amosiet
6.3	Mengmonster	290825A1.5	Chrysotiel, Amosiet

Beschrijving	Leidingisolatie
Omgeving	Binnen
Primaire drager	HVAC infrastructuur en uitrusting
Asbestmateriaal	In-situ afwerkingslagen - Thermische isolatie
Bindmiddel van asbestmateriaal	Gips - kalk
Gebondenheid op basis van bindmiddel	Niet-hechtgebonden
Hoeveelheid (lengte - omtrek - dikte - aantal)	<ul style="list-style-type: none"> <li>• 8,00 m - 10,00 cm - 2,00 cm - 2 stuks</li> <li>• 5,00 m - 10,00 cm - 2,00 cm - 2 stuks</li> <li>• 3,00 m - 10,00 cm - 2,00 cm - 3 stuks</li> <li>• 12,00 m - 10,00 cm - 2,00 cm - 1 stuk</li> </ul>
Totaal volume	0,094 m <sup>3</sup>
Eenvoudig bereikbaar	Ja
Bevestigingswijze	<ul style="list-style-type: none"> <li>• Verlijmd, ingegoten, versmeerd</li> </ul>
Identificatiemethode	Vaststelling met monsternamen
Destructieve handeling voor identificatie	Nee
Opmerking	Aangegeven hoeveelheden en gewichten berusten louter op een grove inschatting en kunnen niet gebruikt worden in het kader van een meetstaat voor werken.

- Zorg voor een veilig beheer. Vermijd het beschadigen van het asbestmateriaal. Controleer de toestand jaarlijks op wijzigingen.

- Hermetische zone (erkend asbestverwijderaar)  
Risicovolle asbesttoepassingen mogen enkel door erkende asbestverwijderaars verwijderd worden. Zij werken volgens strikte veiligheidsprocedures. Bijvoorbeeld:
  - asbesthoudende tegels met asbesthoudende lijmlaag
  - leidingisolatie
  - pleisterwerk

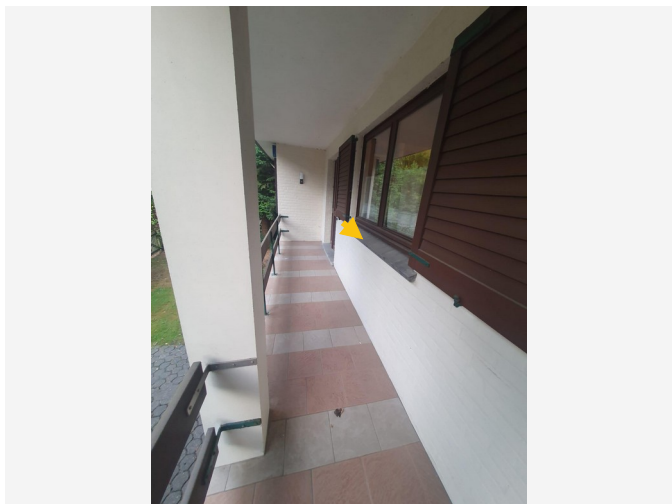
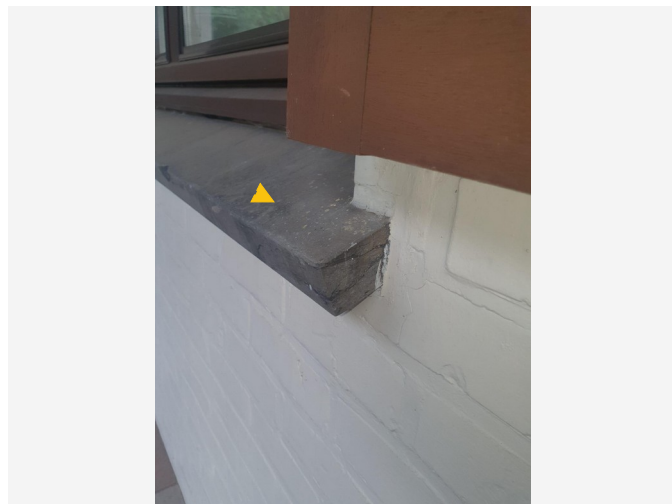
Verwijderen

Eindbeoordeling materiaalrisico	Verhoogd materiaalrisico en/of verhoogde kans op vezelvrijgave
---------------------------------	--

Gebondenheid	Categorie 1: hechtgebonden in oorsprong
Asbestsoort (vezeltype)	Crocidoliet aanwezig
Asbestconcentratie	Laag (< 50%)
Afschermingsgraad van het gehele materiaal	Geheel of deels vrij aan de buitenlucht
Toestand van het materiaal	Matig beschadigd, matig verweerd

Beschrijving	Vensterbanken
Omgeving	Buiten
Primaire drager	Wandopening verticaal (raam, deur, ...)
Asbestmateriaal	Deksteen, muurkap - Vol
Bindmiddel van asbestmateriaal	Cement
Gebondenheid op basis van bindmiddel	Hecht
Hoeveelheid (oppervlakte - dikte - aantal)	• 1,50 m <sup>2</sup> - 2,00 cm - 2 stuks
Totaal volume	0,06 m <sup>3</sup>
Eenvoudig bereikbaar	Ja
Bevestigingswijze	• Verlijmd, ingegoten, versmeerd
Identificatiemethode	Vaststelling zonder monstername
Destructieve handeling voor identificatie	Nee
Opmerking	Aangegeven hoeveelheden en gewichten berusten louter op een grove inschatting en kunnen niet gebruikt worden in het kader van een meetstaat voor werken.

- Zorg voor een veilig beheer. Vermijd het beschadigen van het asbestmateriaal. Controleer de toestand jaarlijks op wijzigingen.

- Eenvoudige handelingen: mag via doe-het-zelf of door werknemer(s) met opleidingsattest eenvoudige handelingen  
Bevindt het asbest zich buiten uw woning of gebouw? Dan mag u de volgende toepassingen zelf wegnemen:
  - hechtgebonden asbest dat niet beschadigd is;
  - hechtgebonden asbest dat wel beschadigd is en waarbij er vrije asbestvezels zichtbaar zijn.Een beschadigde asbesttoepassing of asbest in slechte staat kan makkelijk verder breken of vergruizen. Er komen dan schadelijke asbestvezels vrij die ingeademd kunnen worden.  
U mag enkel beschadigd of verweerd asbest verwijderen indien:
  - er niemand anders in de buurt is;

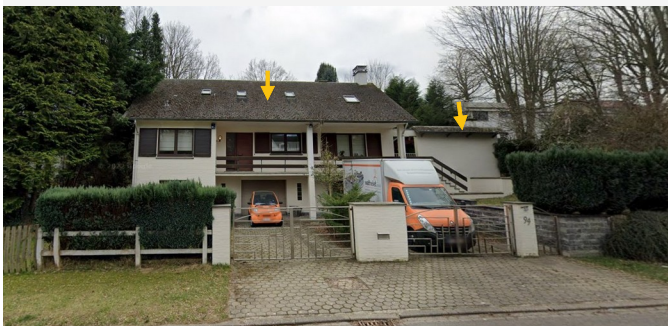
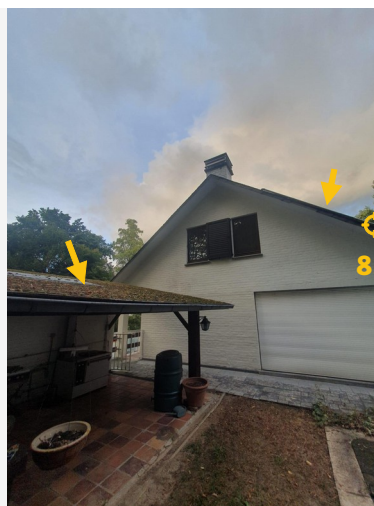
Een beschadigde asbesttoepassing of asbest in slechte staat kan makkelijk verder breken of vergruizen. Er komen dan schadelijke asbestvezels vrij die ingeademd kunnen worden.

Beschrijving	Leien
Omgeving	Grenst aan binnen- en buitenlucht
Primaire drager	Schuin dak
Asbestmateriaal	Dak- en gevelbekleding - Lei, shingle
Bindmiddel van asbestmateriaal	Cement
Gebondenheid op basis van bindmiddel	Hecht
Hoeveelheid (oppervlakte - aantal)	<ul style="list-style-type: none"><li>• 160,00 m<sup>2</sup> - 1 stuk</li><li>• 35,00 m<sup>2</sup> - 1 stuk</li><li>• 25,00 m<sup>2</sup> - 1 stuk</li></ul>
Totale oppervlakte	220,00 m <sup>2</sup>
Eenvoudig bereikbaar	Ja
Bevestigingswijze	<ul style="list-style-type: none"><li>• Los (al dan niet bedekt)</li><li>• Geklemd</li><li>• Genageld, geniet</li><li>• Onbekend</li></ul>
Identificatiemethode	Vaststelling met monsternamen
Destructieve handeling voor identificatie	Nee
Opmerking	Aangegeven hoeveelheden en gewichten berusten louter op een grove inschatting en kunnen niet gebruikt worden in het kader van een meetstaat voor werken.

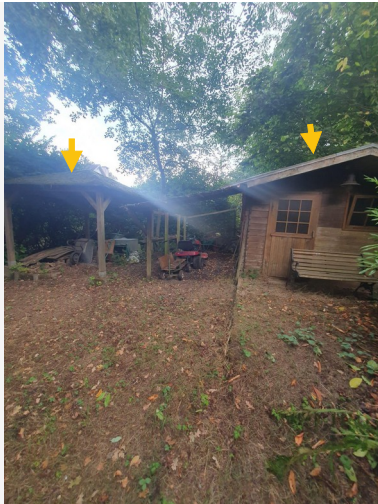
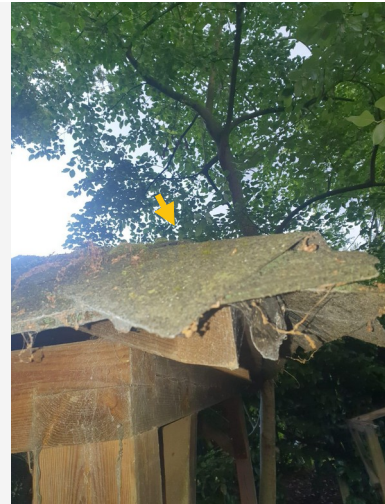
Beschrijving	Roofing
Omgeving	Buiten
Primaire drager	Schuin dak
Asbestmateriaal	Dak- en gevelbekleding - Roofing
Bindmiddel van asbestmateriaal	Bitumen (roofing, teer, asfalt)
Gebondenheid op basis van bindmiddel	Hecht
Hoeveelheid (oppervlakte - aantal)	<ul style="list-style-type: none"><li>• 20,00 m<sup>2</sup> - 2 stuks</li></ul>
Totale oppervlakte	40,00 m <sup>2</sup>
Eenvoudig bereikbaar	Ja
Bevestigingswijze	<ul style="list-style-type: none"><li>• Verlijmd, ingegoten, versmeerd</li><li>• Genageld, geniet</li></ul>
Identificatiemethode	Vaststelling zonder monstername  Motivatie: Op vraag van de eigenaar-opdrachtgever werd geen monstername uitgevoerd
Destructieve handeling voor identificatie	Nee
Opmerking	Deze oppervlakte, volumes en gewichten zijn niet gemeten, maar geschat op basis van een benadering van de aanwezige roofing (de opgegeven hoeveelheden mogen niet gebruikt worden als maatstaf voor heffingen).

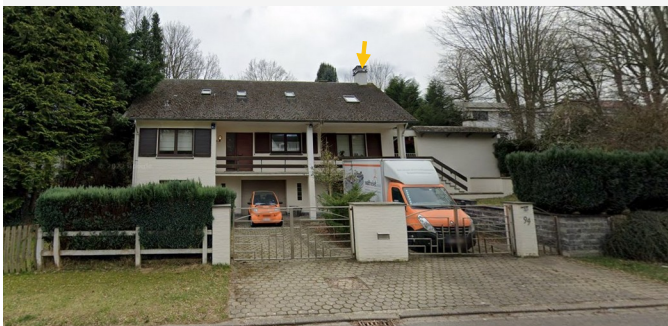
(Asbest)materiaal	Rookgaskanaal
Karakterisatie	Asbest (verdacht)
Primaire drager	HVAC infrastructuur en uitrusting

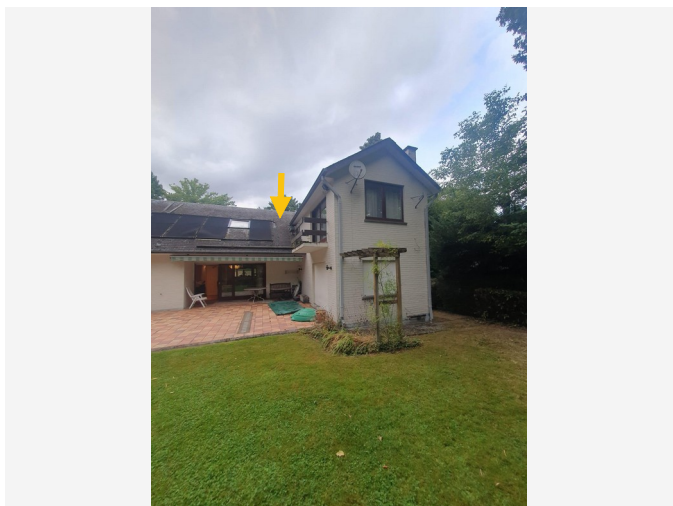
(Asbest)materiaal	Plaat, paneel, tablet - Type Menuiserie
Karakterisatie	Asbest (verdacht)
Primaire drager	Schuin dak

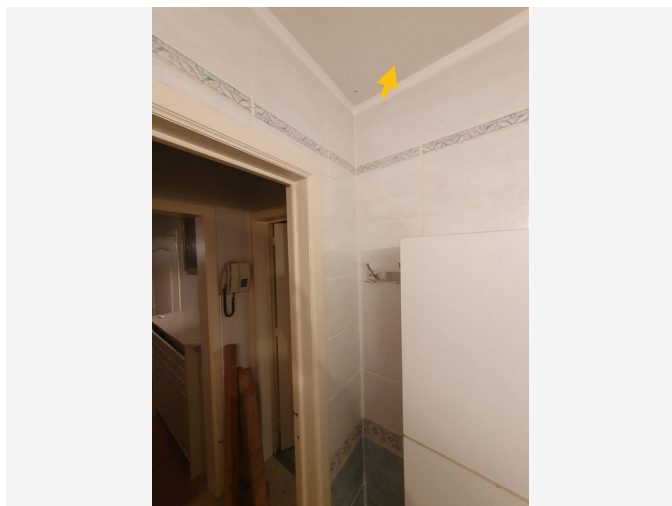
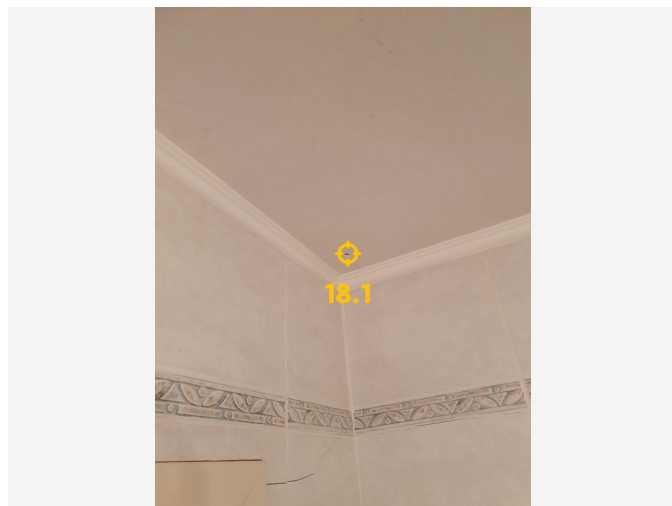
# Fiche 18: Pleisterwerk Plafonds

Geen asbest

<b>Beschrijving</b>	Pleisterwerk Plafonds
<b>Omgeving</b>	Binnen
<b>Primaire drager</b>	Plafond
<b>Bindmiddel van materiaal</b>	Gips - kalk
<b>Gebondenheid op basis van bindmiddel</b>	Niet-hechtgebonden
<b>Hoeveelheid (oppervlakte - dikte - aantal)</b>	• 250,00 m <sup>2</sup> - 1,00 cm - 1 stuk
<b>Totaal volume</b>	2,50 m <sup>3</sup>
<b>Identificatiemethode</b>	Vaststelling met monstername
<b>Destructieve handeling voor identificatie</b>	Nee
<b>Opmerking</b>	Aangegeven hoeveelheden en gewichten berusten louter op een grove inschatting en kunnen niet gebruikt worden in het kader van een meetstaat voor werken.
