Asbestinventarisatetest

De Bosschaertstraat 129, 2020 Antwerpen

Attestnummer : 20260412-000192.000

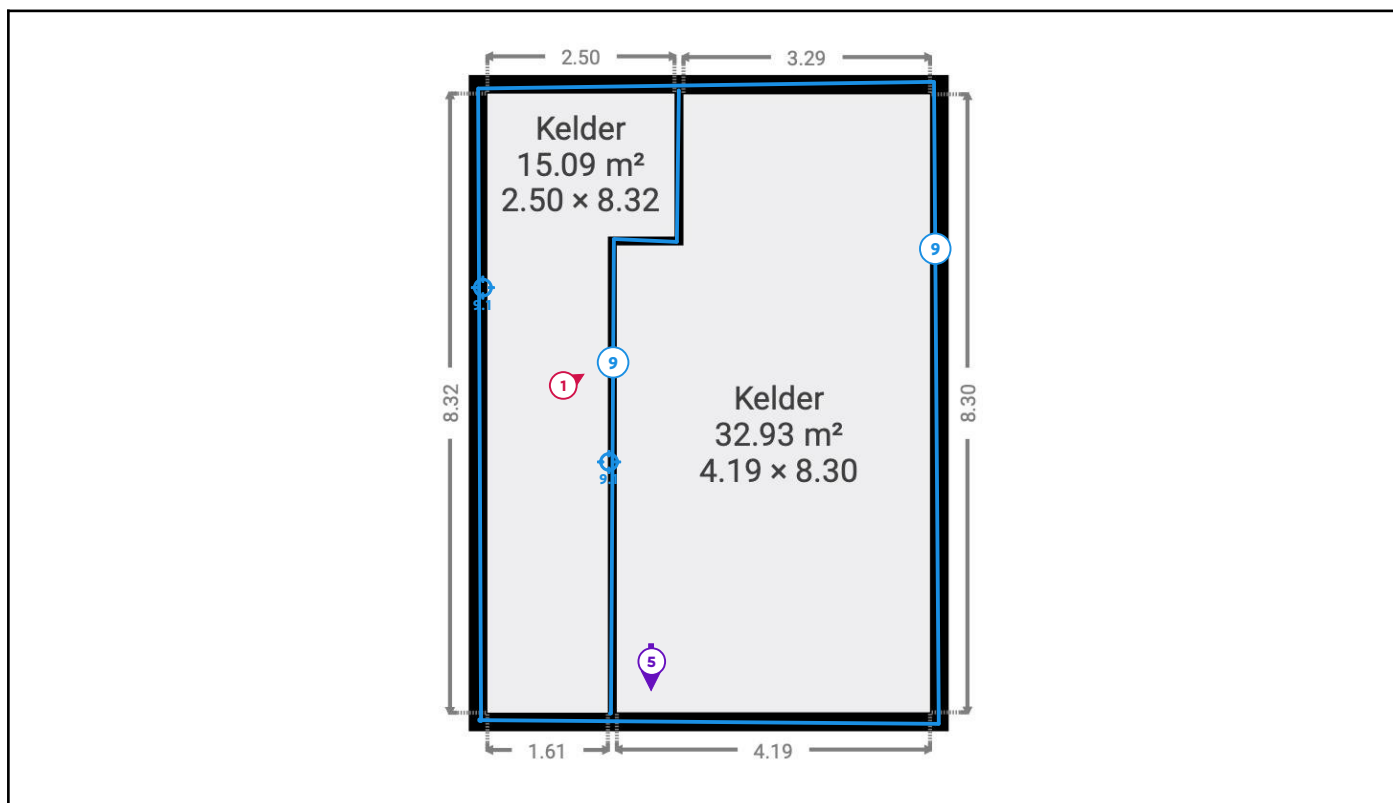
Plan 1.1: Plan-1

Beschrijving	Type	Actie
1. BAKELIET	Asbestmateriaal	Dringend verwijderen
5. DIGITALE METER	Advies	-
9. PLEISTER./CEMENT - MUUR KELDER	Geen asbest	-
9.1 Code: MM07	Mengmonster	-

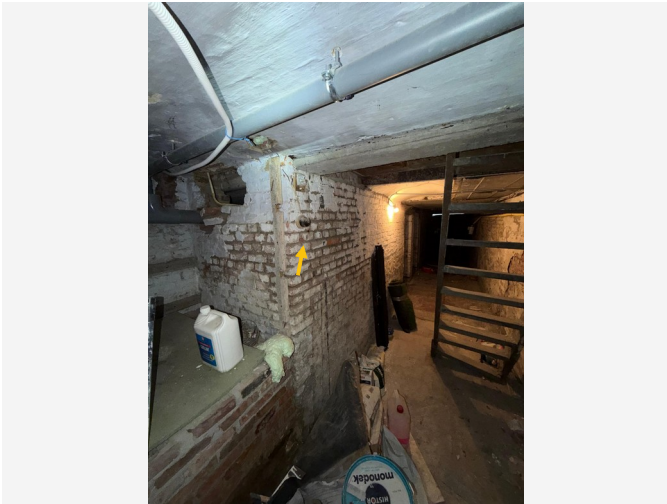
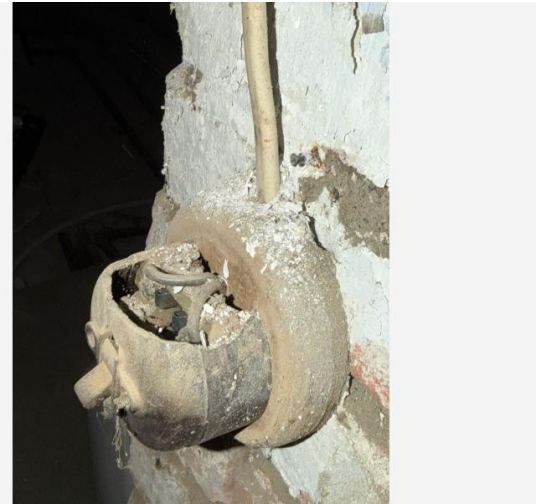
Conclusie

Het asbestmateriaal valt onder de mijlpaal van 2040.

Eindbeoordeling materiaalrisico	Hoog materiaalrisico en/of hoge kans op vezelvrijgave
---------------------------------	---

Gebondenheid	Categorie 1: hechtgebonden in oorsprong
Asbestsoort (vezeltype)	Crocidoliet aanwezig
Asbestconcentratie	Laag (< 50%)
Afschermingsgraad van het gehele materiaal	Geheel of deels vrij aan de binnenlucht, maar geen contact met binnenluchtstromen
Toestand van het materiaal	Matig beschadigd, matig verweerd

Beschrijving	BAKELIET
Omgeving	Binnen
Primaire drager	Communicatie en elektrische infrastructuur en uitrusting
Asbestmateriaal	Plaat, paneel, tablet - Type Bakeliet
Bindmiddel van asbestmateriaal	Kunststof of -hars
Gebondenheid op basis van bindmiddel	Hecht
Hoeveelheid (oppervlakte - dikte - aantal)	• 0,50 m ² - 2,00 cm - 1 stuk
Totaal volume	0,01 m ³
Eenvoudig bereikbaar	Ja
Bevestigingswijze	• Geschroefd
Identificatiemethode	De asbestdeskundige beoordeelt het materiaal als asbestverdacht en dus asbesthoudend, en dit zonder monstername. Motivatie: De monstername brengt andere schade aan dan schade die inherent is aan de monstername.
Destructieve handeling voor identificatie	Nee
Opmerking	De woning heeft bakeliet schakelaars, stopcontacten etc. Deze zijn asbesthoudend.

Dringend verwijderen

- Zorg voor een veilig beheer. Vermijd het beschadigen van het asbestmateriaal. Controleer de toestand jaarlijks op wijzigingen.
- Voer bijkomende staalname(s) uit.

- Eenvoudige handelingen: mag via doe-het-zelf of door werknemer(s) met opleidingsattest eenvoudige handelingen
De toepassing is een hechtgebonden materiaal en kan via de doe-het-zelf methode verwijderd worden of door een werknemer met 8u opleiding met de nodige PBM-middelen (FFP3-mondmasker, handschoenen en Tyvek overall) rekening houdend met het Welzijnswet.

De toepassing wordt nat gehouden tijdens de verwijdering om stofvorming en verspreiding van vezels te vermijden. Onderdelen worden in hun geheel verwijderd, niet gebroken of gezaagd. Het is ten strengste verboden om werktuigen te gebruiken die stof genereren. Het materiaal wordt direct in gesloten asbestzakken of vaten verpakt en gelabeld. Afval altijd in een speciale asbestzak leggen en dubbel verpakken. Vervolgens laten ophalen of naar een asbestcontainer brengen. Indien u denkt dat u het niet zorgvuldig kan

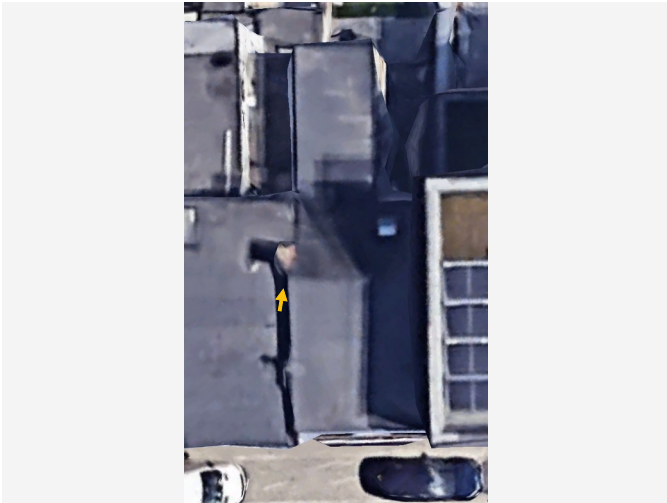
Tijdelijke beperking

Reden: Het te onderzoeken materiaal situeert zich hoger dan 3,50 m te rekenen vanaf een veilige ondergrond

Uitleg van de asbestdeskundige: De schoorsteen bevindt zich op een hoogte hoger dan 3,50m en kan niet zorgvuldig geïnspecteerd worden. Het valt ook niet onder de inspanningsverplichtingen van de ADI. Echter kan het wel zijn dat er nog eventueel asbesthoudende buizen of leidingen lopen. Het is aangeraden om dit te laten nakijken bij een volgend (destructief) onderzoek of sloopopvolging.

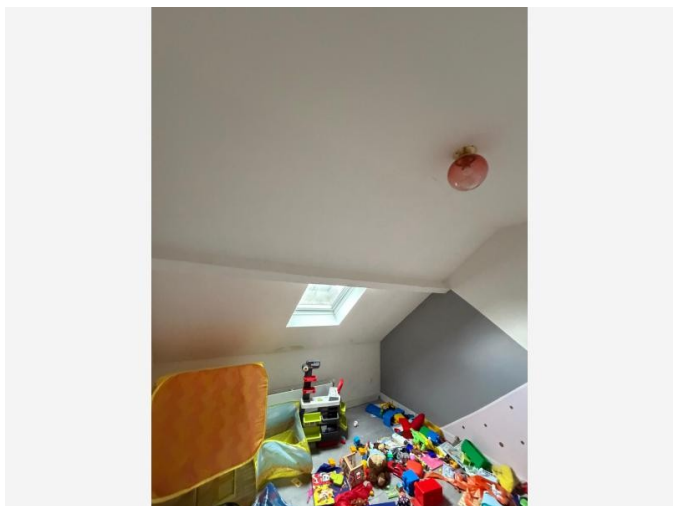
Permanente beperking

Reden: Het te onderzoeken materiaal situeert zich hoger dan 3,50 m te rekenen vanaf een veilige ondergrond

Uitleg van de asbestdeskundige: Het onderdak is niet waarneembaar vanwege de hoogte, die meer dan 3,5 meter bedraagt. Door de afwerkingsgraad aan de binnenzijde van de bovenste verdieping is het onderdak niet zichtbaar of inspecteerbaar. We hebben geprobeerd een lei op te tillen om het onderdak te inspecteren, maar dit is niet gelukt. Alleen destructief onderzoek kan bepalen of het onderdak al dan niet asbesthoudend is,

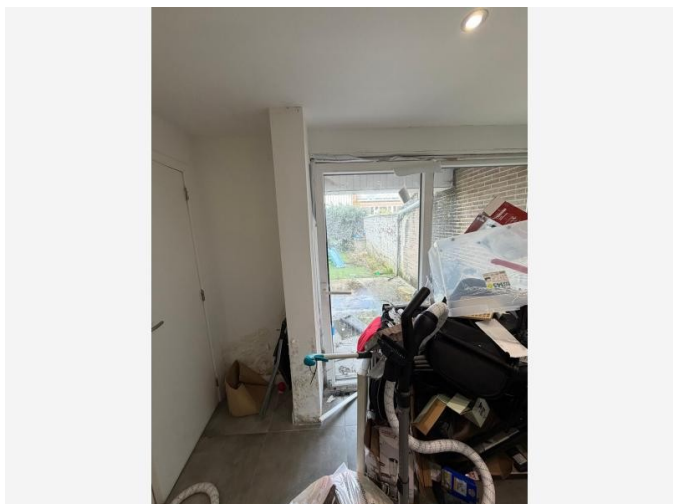
Tijdelijke beperking

Reden: Slotvaste toegangspoort, -deur of -luik

Uitleg van de asbestdeskundige: Slotvaste achterdeur van de keuken, waardoor de achterkant van de woning niet kan geïnspecteerd worden.

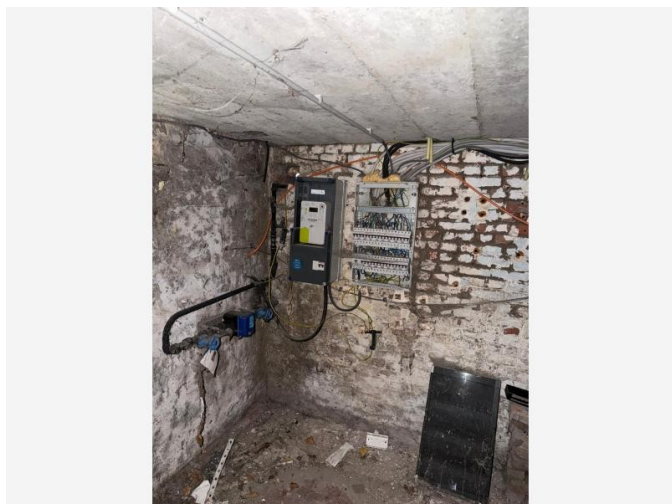
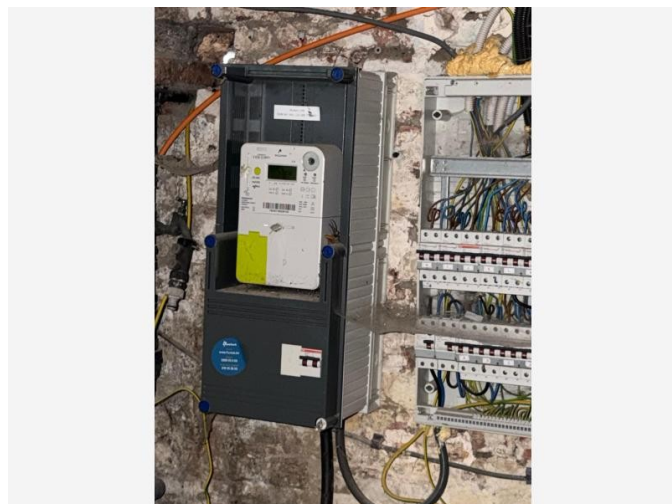
Informatie over een niet-asbestverdacht materiaal

Basis voor advies	De asbestdeskundige beoordeelt het materiaal als niet-asbestverdacht.
-------------------	---

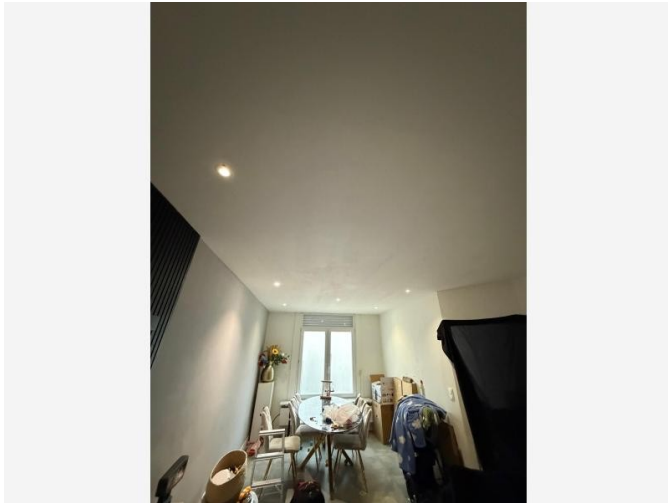
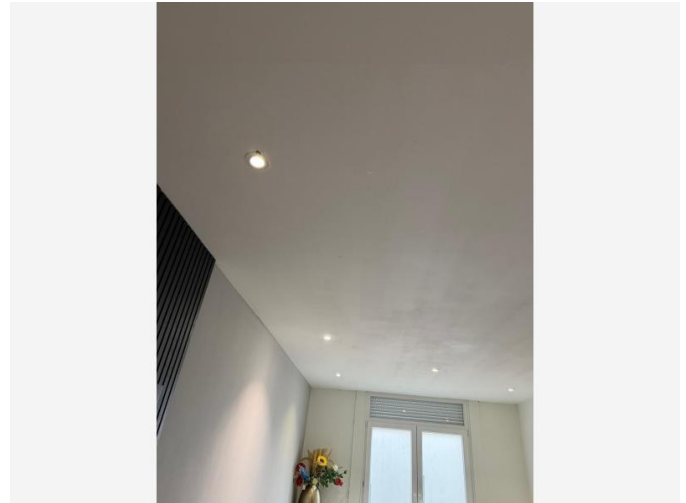
Informatie over een materiaal dat de asbestdeskundige niet kan waarnemen of vaststellen

In bepaalde ruimtes is een vals plafond aanwezig (hout, pvc of ander materiaal). Vals plafond is niet-asbestverdacht. Echter is de onderliggende afwerking niet zichtbaar is. De kans bestaat dat achter dit plafond pleisterwerk aanwezig is. Aangezien pleisterwerk asbesthoudend kan zijn, wordt een staalname aanbevolen bij een toekomstig destructief onderzoek.

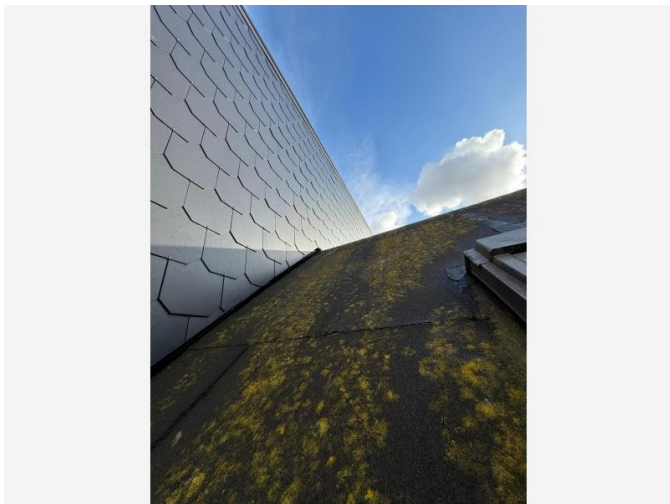
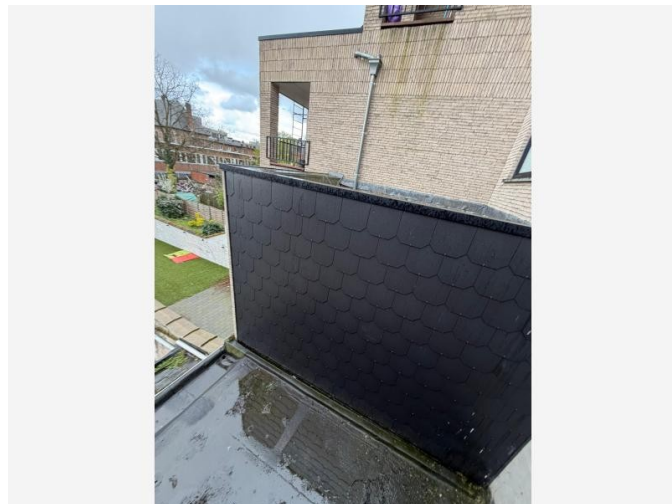
Informatie over een materiaal van een andere eigenaar

De buur aan de rechterkant heeft asbestverdachte leien op zijn linkergevel.

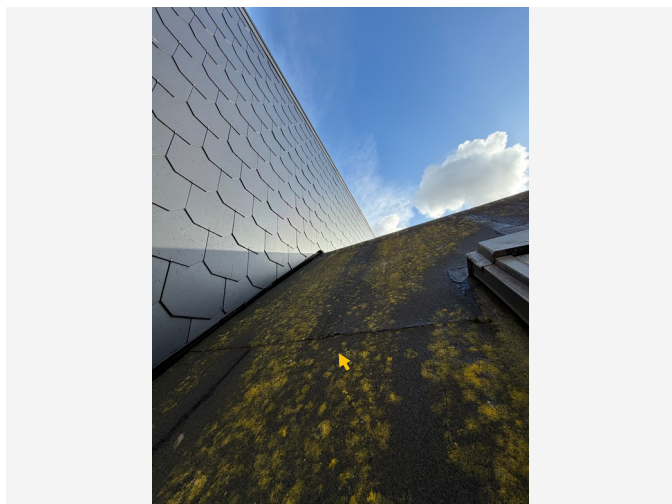
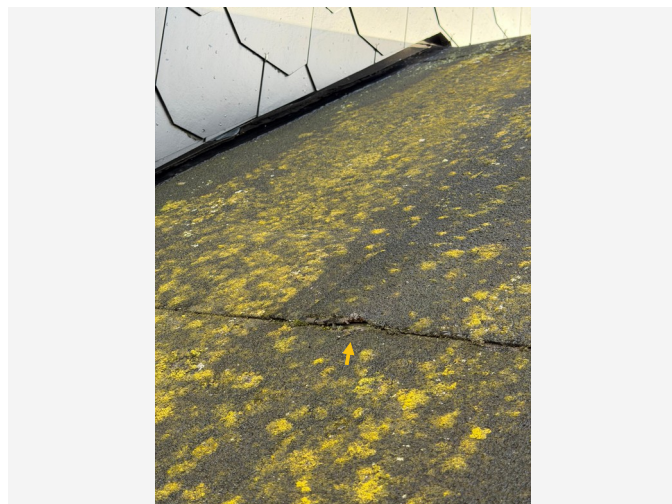
Geen asbest

#	Type	Referentie	Resultaat
8.1	Puntmonster	MM03	Geen asbest

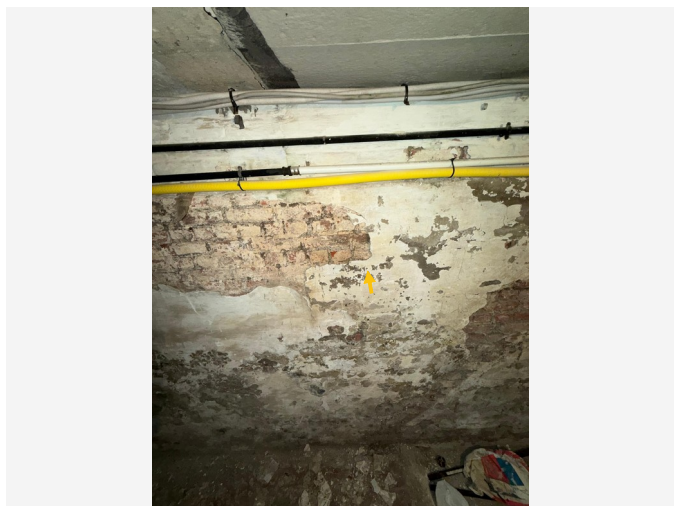
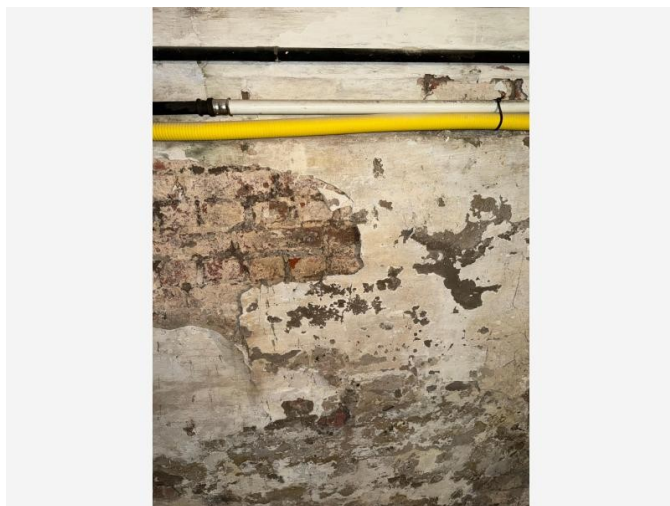
Geen asbest

#	Type	Referentie	Resultaat
9.1	Mengmonster	MM07	Geen asbest

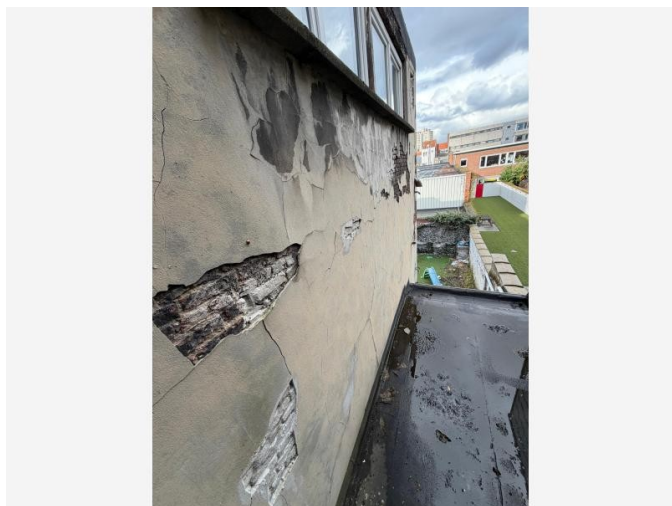
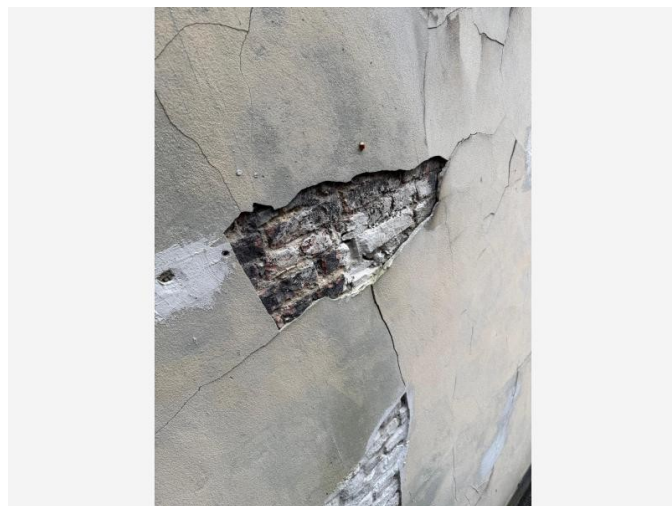
Geen asbest

#	Type	Referentie	Resultaat
11.1	Mengmonster	MM05	Geen asbest

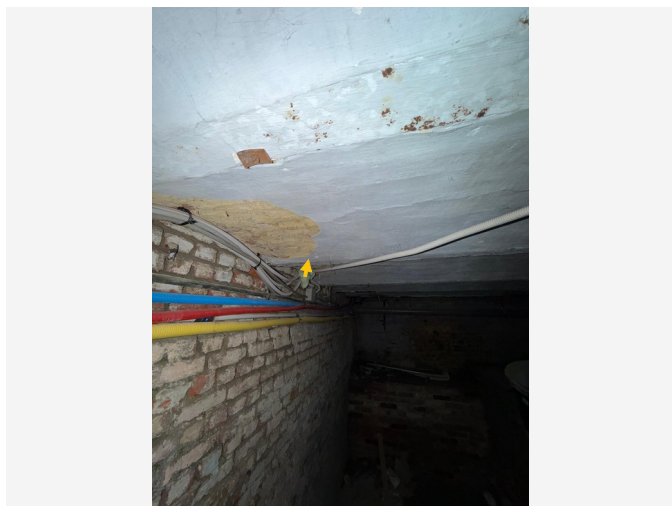
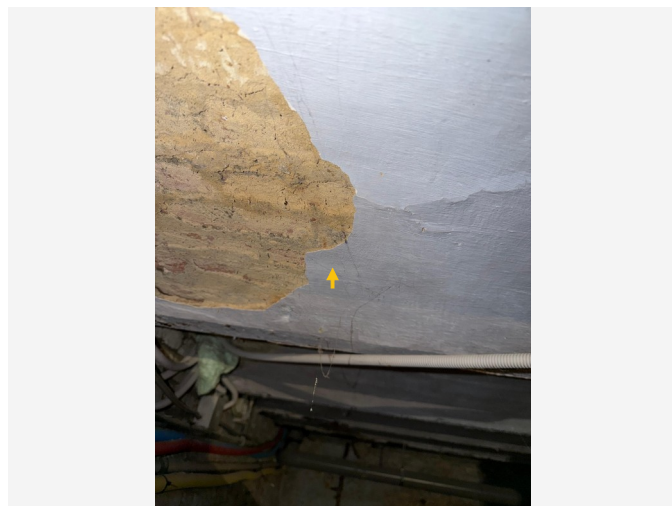
Geen asbest

#	Type	Referentie	Resultaat
12.1	Mengmonster	MM08	Geen asbest

Beschrijving	PLEISTER/CEMENT - PLAFOND KELDER
Omgeving	Binnen
Primaire drager	Plafond
Bindmiddel van materiaal	Cement
Gebondenheid op basis van bindmiddel	Hecht
Hoeveelheid (gewicht - aantal)	<ul style="list-style-type: none">• 100,00 kg - 1 stuk
Totaal gewicht	100,00 kg
Identificatiemethode	Een monstername door de asbestdeskundige met laboanalyse door een asbestlabo.
Destructieve handeling voor identificatie	Nee
Opmerking	Pleisterwerk is een niet-hechtgebonden materiaal en kan ik verschillende kleuren ontstaan, vaak wit. Het bindmiddel is gips/kalk. De kans dat er asbest zit in pleisterwerk is kleiner vergeleken met andere toepassingen, maar het is noodzakelijk om een staal te nemen van muur en plafond voor alle zekerheid.
