Asbestinventarisatetest

Hogeweg 30, 8930 Menen

Attestnummer : 20240620-000199.000

Uitgegeven op : 20.06.2024

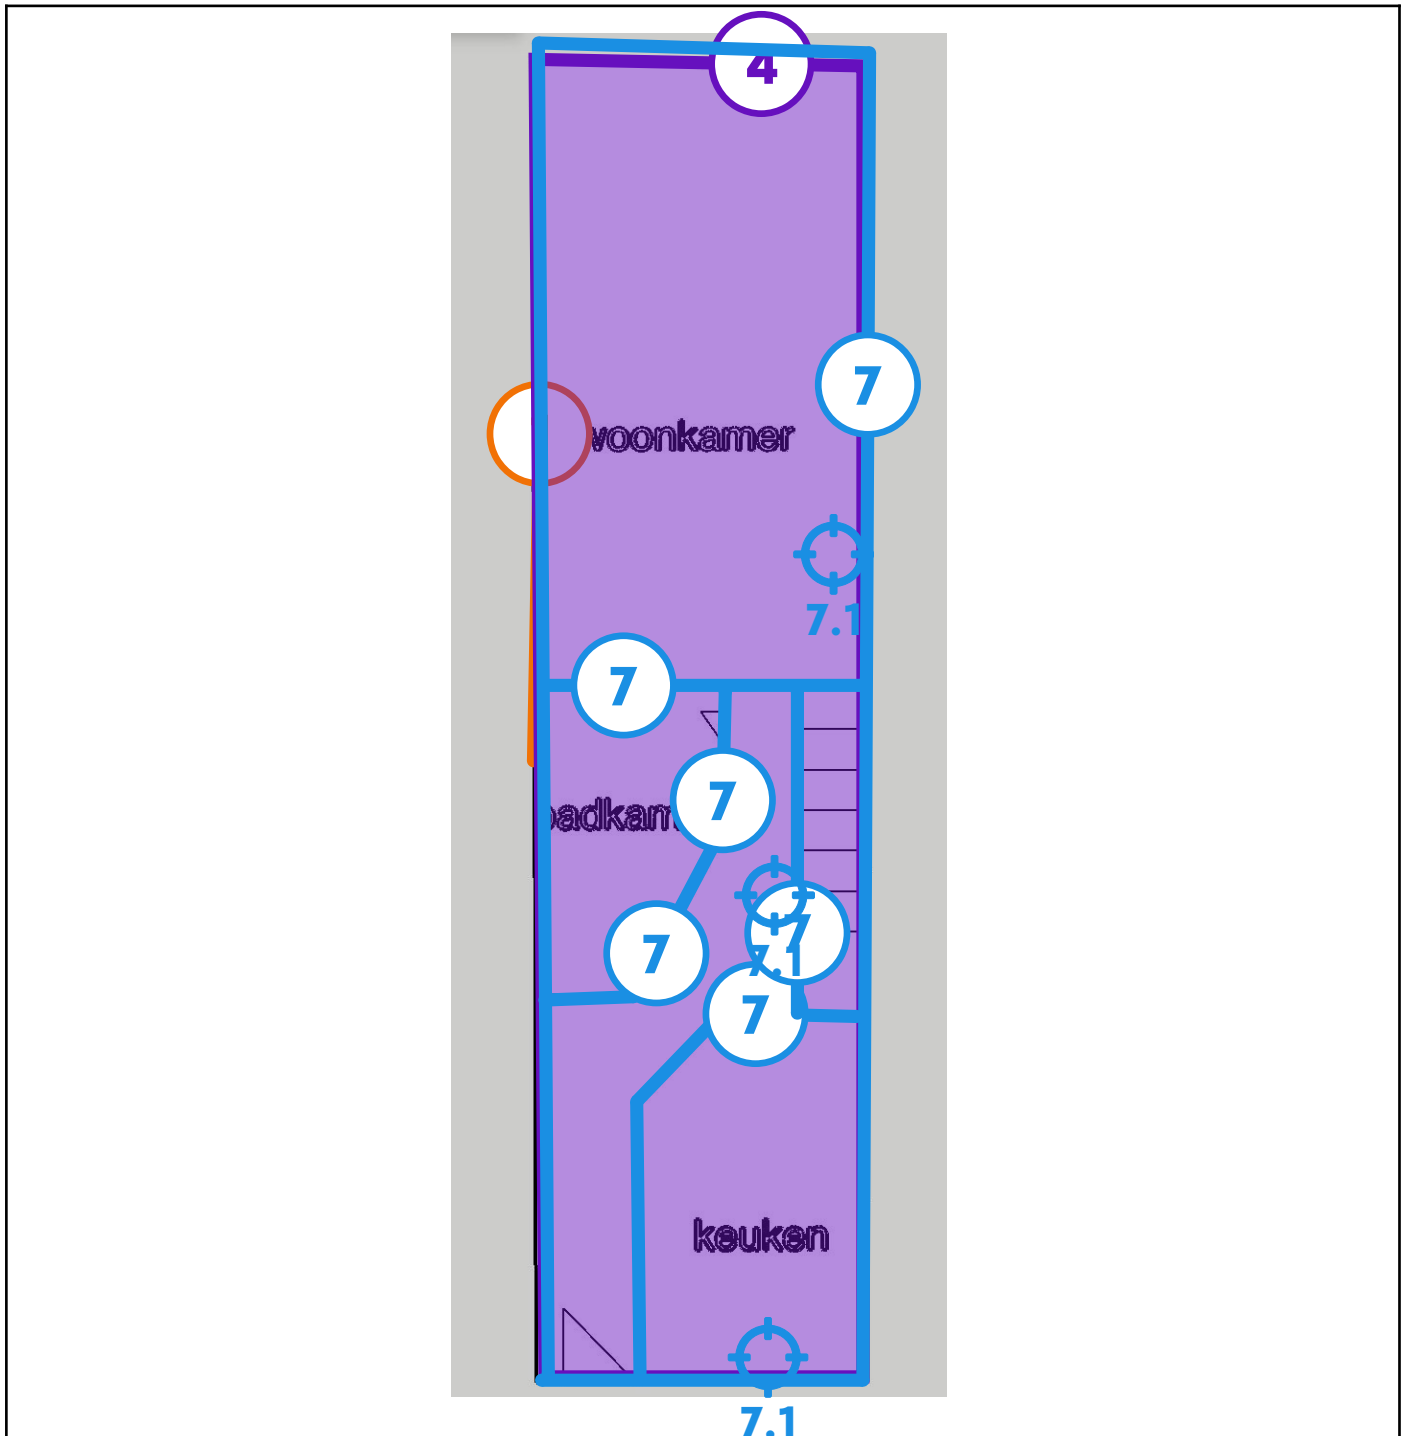
Plan 1.1: GLV

Beschrijving	Type	Actie
1. Gevel met leien	Asbestmateriaal	Verwijderen
4. Plafonds bestaande uit voorzetpanelen	Advies	-

7. Pleisterwerk wanden GLV droog, nat en circ	Geen asbest	-
7.1 Code: 4	Mengmonster	-

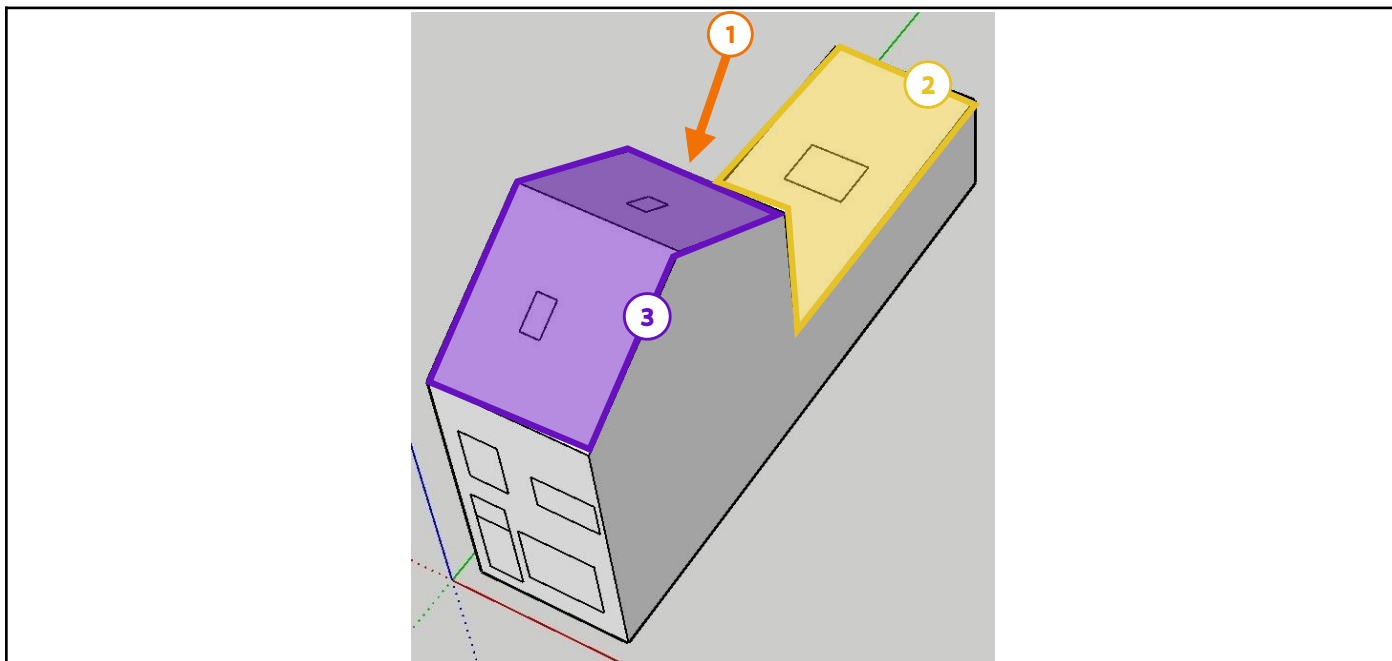
Plan 1.5: IMG_0101

Beschrijving	Type	Actie
1. Gevel met leien	Asbestmateriaal	Verwijderen
2. Roofing	Asbestmateriaal	Zorgvuldig beheren
3. Dak/onderdak	Advies	-

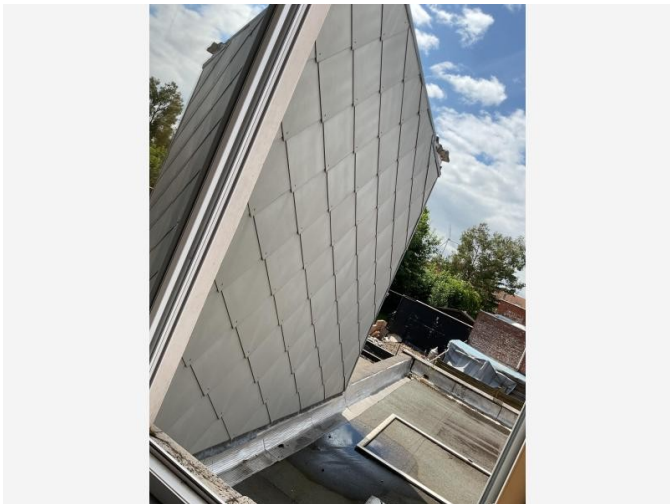
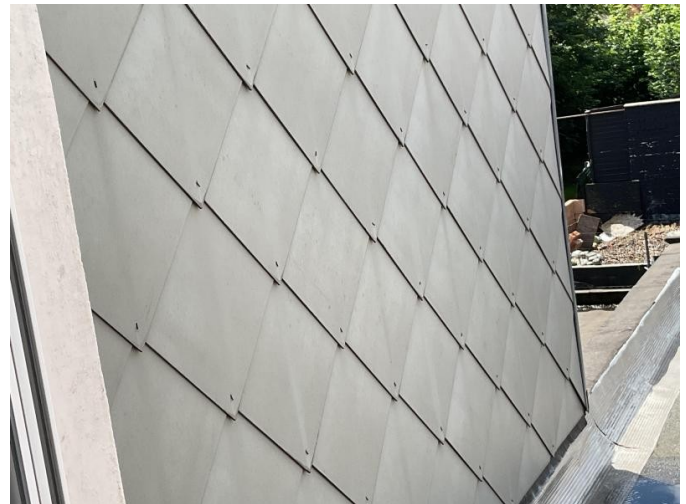
Het asbestmateriaal valt onder de mijlpaal van 2034.

Eindbeoordeling materiaalrisico	Verhoogd materiaalrisico en/of verhoogde kans op vezelvrijgave
---------------------------------	--

Gebondenheid	Categorie 1: hechtgebonden in oorsprong
Asbestsoort (vezeltype)	Crocidoliet aanwezig
Asbestconcentratie	Laag (< 50%)
Afschermingsgraad van het gehele materiaal	Geheel of deels vrij aan de buitenlucht
Toestand van het materiaal	Matig beschadigd, matig verweerd

Beschrijving	Gevel met leien
Omgeving	Buiten
Primaire drager	Wand buitenschil
Asbestmateriaal	Dak- en gevelbekleding - Lei, shingle
Bindmiddel van asbestmateriaal	Cement
Gebondenheid op basis van bindmiddel	Hecht
Hoeveelheid (oppervlakte - aantal)	<ul style="list-style-type: none">• 10,00 m² - 1 stuk
Totale oppervlakte	10,00 m ²
Eenvoudig bereikbaar	Ja
Bevestigingswijze	<ul style="list-style-type: none">• Geklemd• Verlijmd, ingegoten, versmeerd
Identificatiemethode	Vaststelling zonder monsternamen
Destructieve handeling voor identificatie	Nee
Opmerking	De hoeveelheid is een schatting en kan afwijken van de werkelijke toestand.

Verwijderen

- Zorg voor een veilig beheer. Vermijd het beschadigen van het asbestmateriaal. Controleer de toestand jaarlijks op wijzigingen.

- Eenvoudige handelingen: mag via doe-het-zelf of door werknemer(s) met opleidingsattest eenvoudige handelingen
Deze toepassing kan door een aannemer die over een opleidingsattest eenvoudige handelingen beschikt of door een particulier (doe-het-zelf), verwijderd worden indien er geen verhoogd risico op vrijgave van asbestvezels (max. concentratie 0,01 vezels/cm³ - CODEX Art. VI.3-54) ontstaat en de toepassing voorafgaand wordt gefixeerd/bevochtigd; de individuele elementen zonder machinale werktuigen en zonder breken of gooien een voor een losgemaakt worden; en ten slotte in gesloten verpakking weggevoerd worden naar een erkend afvalpunt (recyclagepark).

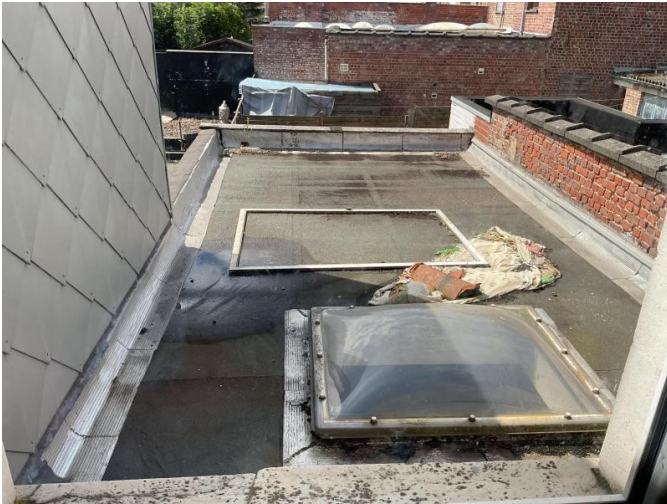
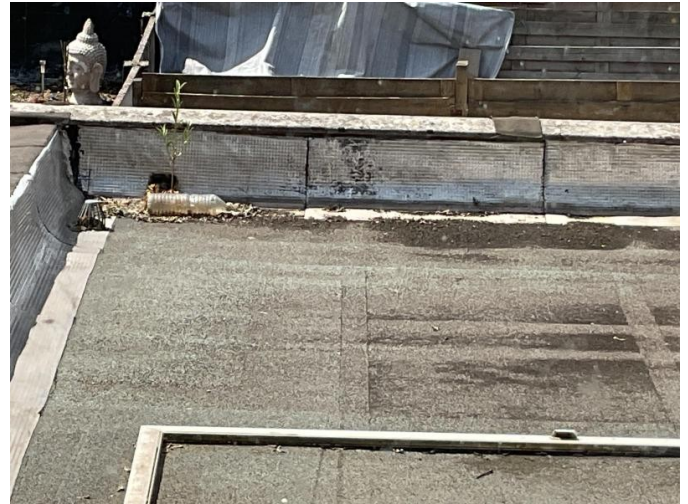
Het asbestmateriaal valt onder de mijlpaal van 2040.

Laag materiaalarisico en/of verlaagde kans op vezelvrijgave

Gebondenheid	Categorie 1: hechtgebonden in oorsprong
Asbestsoort (vezeltype)	Crocidoliet aanwezig
Asbestconcentratie	Laag (< 50%)
Afschermingsgraad van het gehele materiaal	Geheel of deels vrij aan de buitenlucht
Toestand van het materiaal	Licht beschadigd, licht verweerd. Intact materiaal type Pical – asbestboard of categorie III 'gebondenheid'

Beschrijving	Roofing
Omgeving	Buiten
Primaire drager	Plat dak
Asbestmateriaal	Dak- en gevelbekleding - Roofing
Bindmiddel van asbestmateriaal	Bitumen (roofing, teer, asfalt)
Gebondenheid op basis van bindmiddel	Hecht
Hoeveelheid (oppervlakte - aantal)	<ul style="list-style-type: none">• 35,00 m² - 1 stuk
Totale oppervlakte	35,00 m ²
Eenvoudig bereikbaar	Ja
Bevestigingswijze	<ul style="list-style-type: none">• Verlijmd, ingegoten, versmeerd
Identificatiemethode	Vaststelling zonder monstername Motivatie: Groot risico op structurele gevolgschade (lekschade, werking installatie,...)
Destructieve handeling voor identificatie	Nee
Opmerking	Staalname tot op de eventuele onderliggende lagen is niet mogelijk zonder uitbreiding naar een destructief onderzoek.

Zorgvuldig beheren

- Zorg voor een veilig beheer en verwijder dit asbestmateriaal wanneer het bij werken eenvoudig bereikbaar wordt. Controleer de toestand jaarlijks op wijzigingen.

- Eenvoudige handelingen: mag via doe-het-zelf of door werknemer(s) met opleidingsattest eenvoudige handelingen
Deze toepassing kan door een aannemer die over een opleidingsattest eenvoudige handelingen beschikt of door een particulier (doe-het-zelf), verwijderd worden indien er geen verhoogd risico op vrijgave van asbestvezels (max. concentratie 0,01 vezels/cm³ - CODEX Art. VI.3-54) ontstaat en de toepassing voorafgaand wordt gefixeerd/bevochtigd; de individuele elementen zonder machinale werktuigen en zonder breken of gooien een voor een losgemaakt worden; en ten slotte in gesloten verpakking weggevoerd worden naar een erkend afvalpunt (recyclagepark).

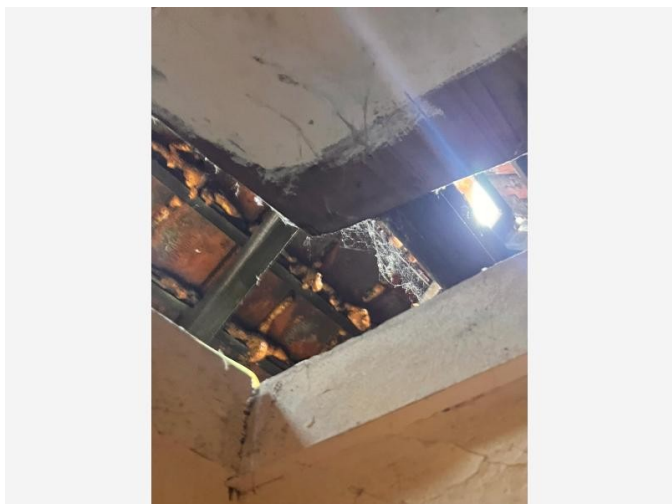
Er is geen onderdak aanwezig, bijgevolg geen asbestverdacht materiaal.

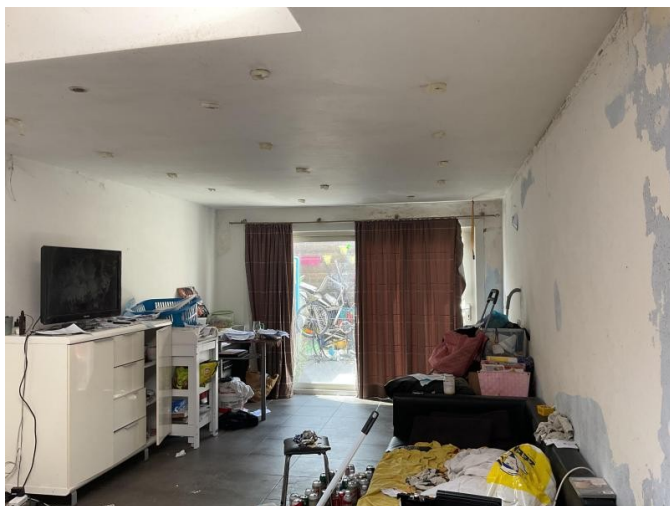
De plafonds werden afgewerkt met niet-asbestverdachte voorzetpanelen die inspectie van de bedekte structuur (opbouw, pleisterwerk) verhinderen.

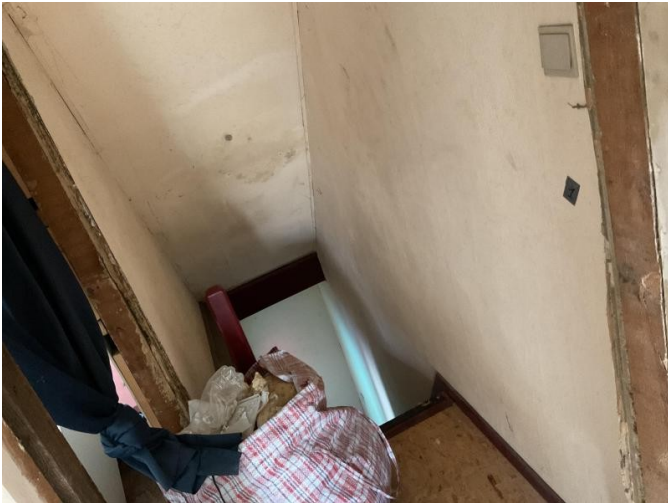
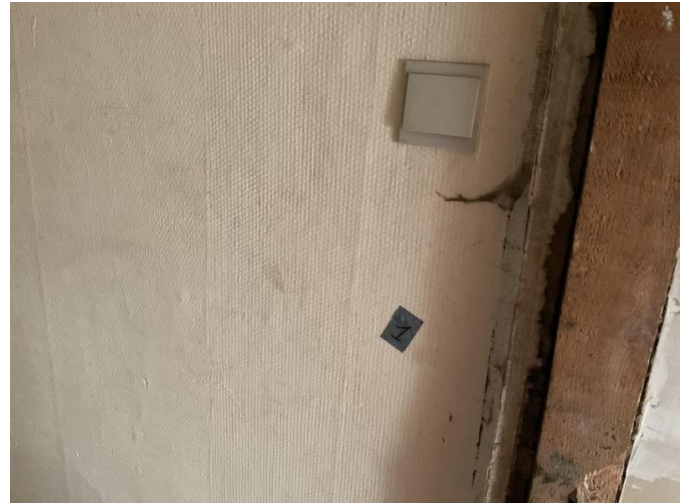
Geen asbest

#	Type	Referentie	Resultaat
5.1	Mengmonster	1	Geen asbest

Beschrijving	Pleisterwerk wanden +2 droog en circ ruimte
Omgeving	Binnen
Primaire drager	Binnenwand
Bindmiddel van materiaal	Gips - kalk
Gebondenheid op basis van bindmiddel	Niet-hechtgebonden
Hoeveelheid (oppervlakte - dikte - aantal)	• 300,00 m ² - 1,00 cm - 1 stuk
Totaal volume	3,00 m ³
Identificatiemethode	Vaststelling met monstername
Destructieve handeling voor identificatie	Nee
Opmerking	De hoeveelheid is een schatting en kan afwijken van de werkelijke toestand. Waar mogelijk, wordt staalname uitgevoerd conform het inspectieprotocol: in een droge ruimte zoals een slaapkamer, in een natte ruimte zoals een keuken of badkamer, in een traphal en in een stookruimte.

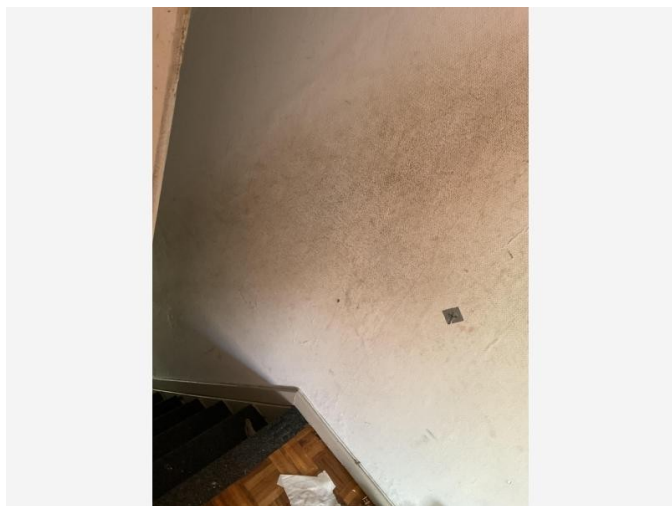
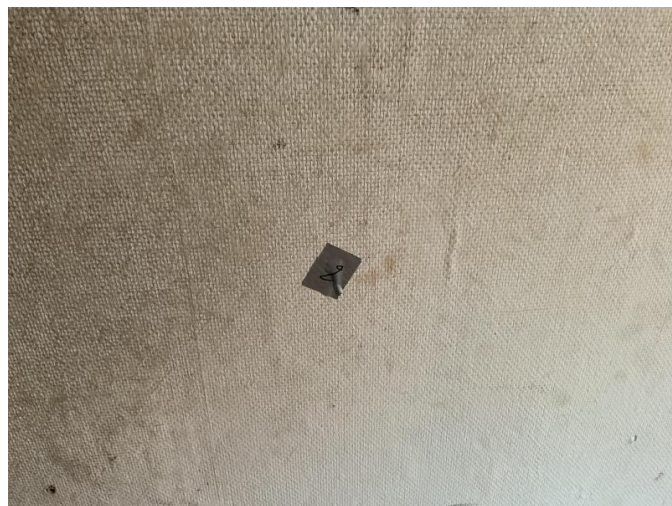
Geen asbest

#	Type	Referentie	Resultaat
6.1	Mengmonster	2	Geen asbest

Beschrijving	Pleisterwerk wanden +1 droog, circ ruimte
Omgeving	Binnen
Primaire drager	Binnenwand
Bindmiddel van materiaal	Gips - kalk
Gebondenheid op basis van bindmiddel	Niet-hechtgebonden
Hoeveelheid (oppervlakte - dikte - aantal)	• 300,00 m ² - 1,00 cm - 1 stuk
Totaal volume	3,00 m ³
Identificatiemethode	Vaststelling met monstername
Destructieve handeling voor identificatie	Ja
Opmerking	De hoeveelheid is een schatting en kan afwijken van de werkelijke toestand. Waar mogelijk, wordt staalname uitgevoerd conform het inspectieprotocol: in een droge ruimte zoals een slaapkamer, in een natte ruimte zoals een keuken of badkamer, in een traphal en in een stookruimte.

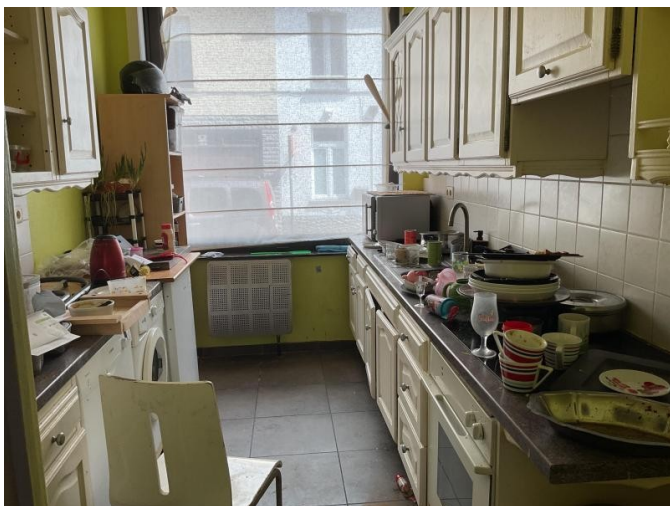
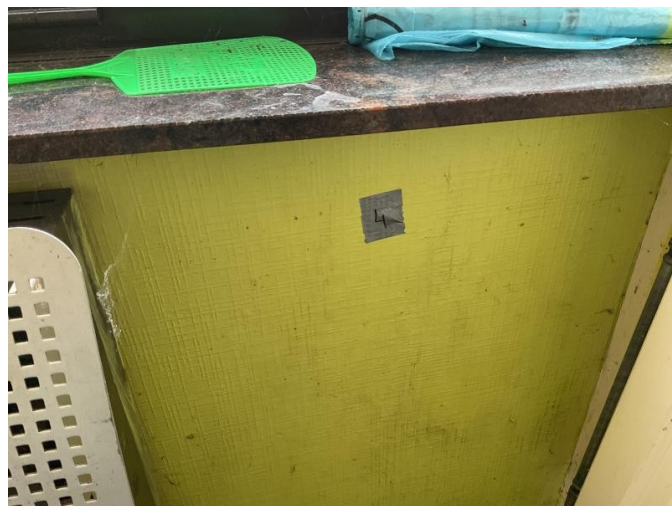
Geen asbest

#	Type	Referentie	Resultaat
7.1	Mengmonster	4	Geen asbest

Beschrijving	Pleisterwerk wanden GLV droog, nat en circ
Omgeving	Binnen
Primaire drager	Binnenwand
Bindmiddel van materiaal	Gips - kalk
Gebondenheid op basis van bindmiddel	Niet-hechtgebonden
Hoeveelheid (oppervlakte - dikte - aantal)	• 300,00 m ² - 1,00 cm - 1 stuk
Totaal volume	3,00 m ³
Identificatiemethode	Vaststelling met monstername
Destructieve handeling voor identificatie	Nee
Opmerking	De hoeveelheid is een schatting en kan afwijken van de werkelijke toestand. Waar mogelijk, wordt staalname uitgevoerd conform het inspectieprotocol: in een droge ruimte zoals een slaapkamer, in een natte ruimte zoals een keuken of badkamer, in een traphal en in een stookruimte.

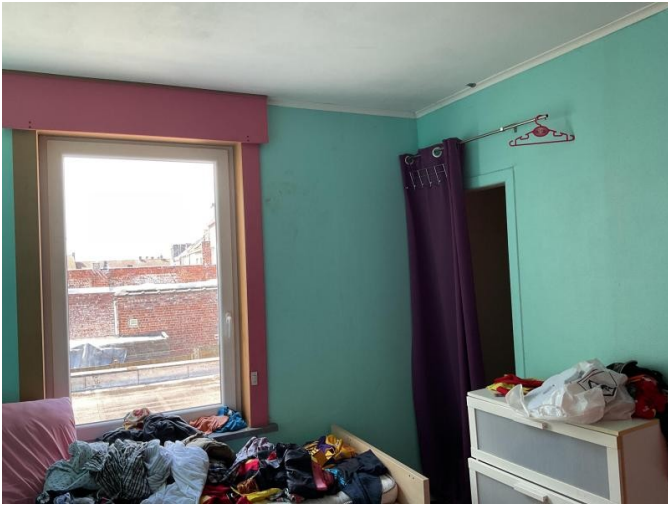
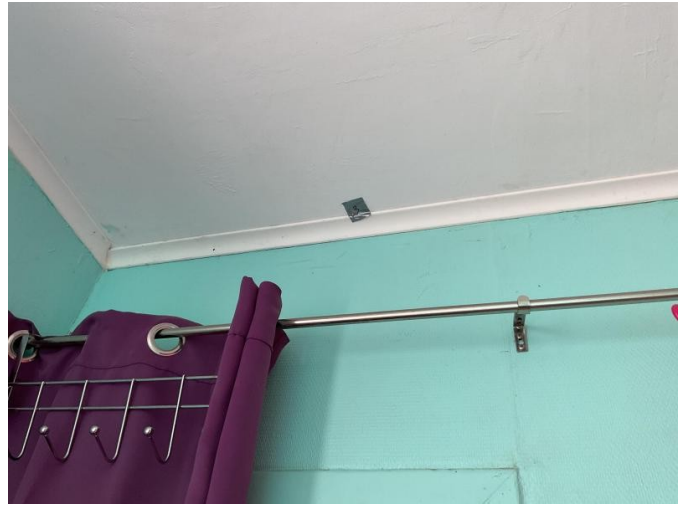
Fiche 8: Pleisterwerk plafonds +1 droog

Geen asbest

#	Type	Referentie	Resultaat
8.1	Puntmonster	3	Geen asbest

Beschrijving	Pleisterwerk plafonds +1 droog
Omgeving	Binnen
Primaire drager	Plafond
Bindmiddel van materiaal	Gips - kalk
Gebondenheid op basis van bindmiddel	Niet-hechtgebonden
Hoeveelheid (oppervlakte - dikte - aantal)	• 300,00 m ² - 1,00 cm - 1 stuk
Totaal volume	3,00 m ³
Identificatiemethode	Vaststelling met monstername
Destructieve handeling voor identificatie	Ja
Opmerking	De hoeveelheid is een schatting en kan afwijken van de werkelijke toestand. Waar mogelijk, wordt staalname uitgevoerd conform het inspectieprotocol: in een droge ruimte zoals een slaapkamer, in een natte ruimte zoals een keuken of badkamer, in een traphal en in een stookruimte.
