Asbestinventarisatetest

Wilgenlaan 32, 8930 Menen

Attestnummer : 20240920-000150.000

Uitgegeven op : 20.09.2024

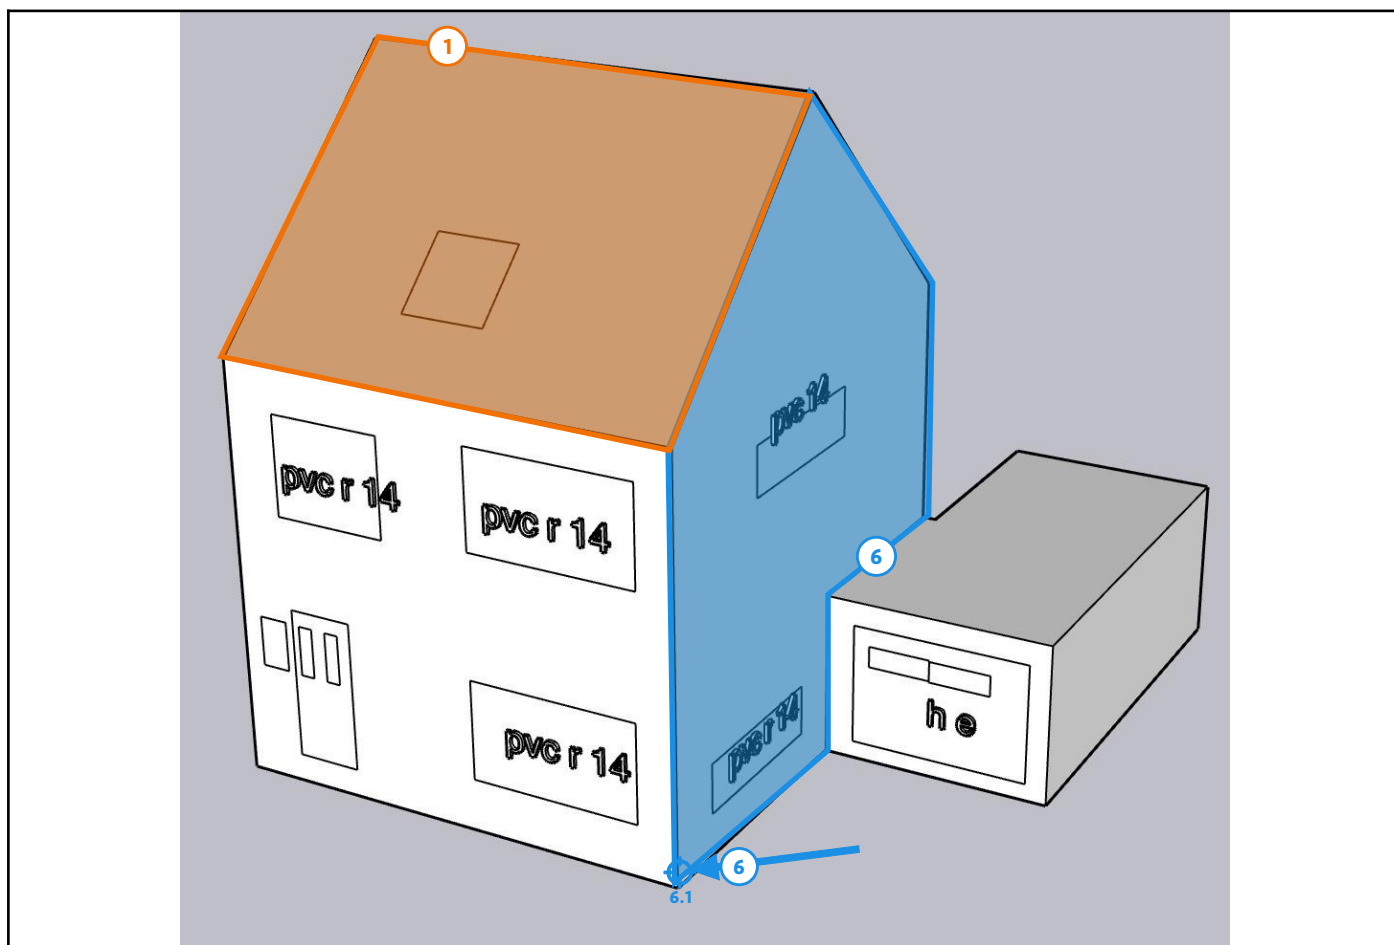
Plan 1.4: Voorgevel

| Beschrijving | Type | Actie |
|---|---|---|
| 1. Onderdak type Menuiserite | Asbestmateriaal | Verwijderen |
| 6. Gevel met leien | Geen asbest | - |

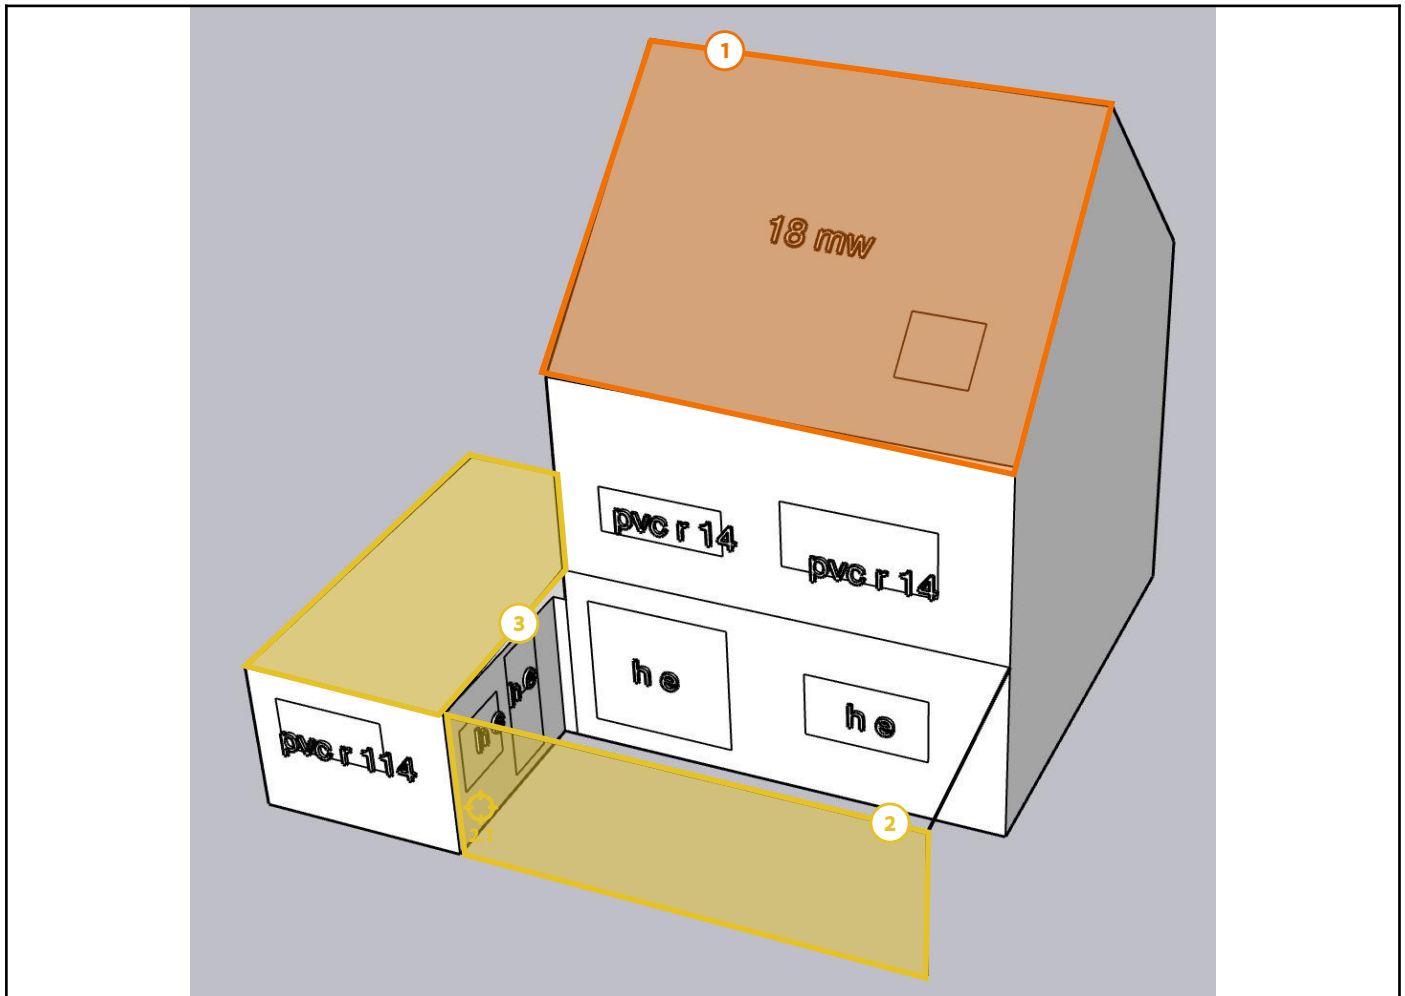
Plan 1.5: Achtergevel

| Beschrijving | Type | Actie |
|---|---|---|
| 1. Onderdak type Menuiserite | Asbestmateriaal | Verwijderen |
| 2. Kit tussen raamprofiel en glaslat | Asbestmateriaal | Zorgvuldig beheren |
| 3. Roofing | Asbestmateriaal | Zorgvuldig beheren |

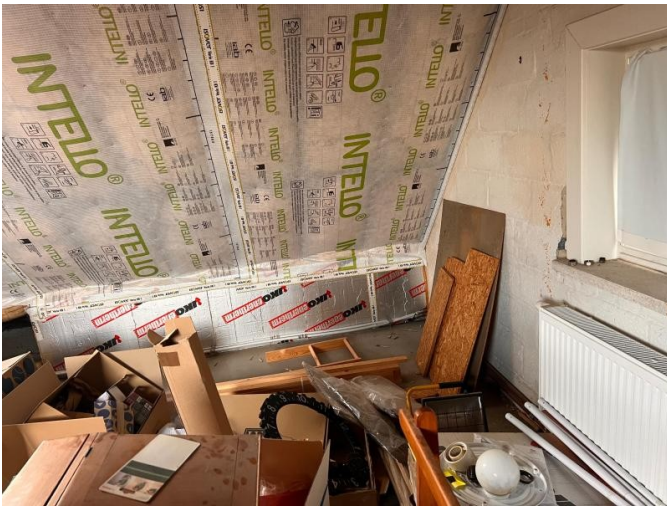
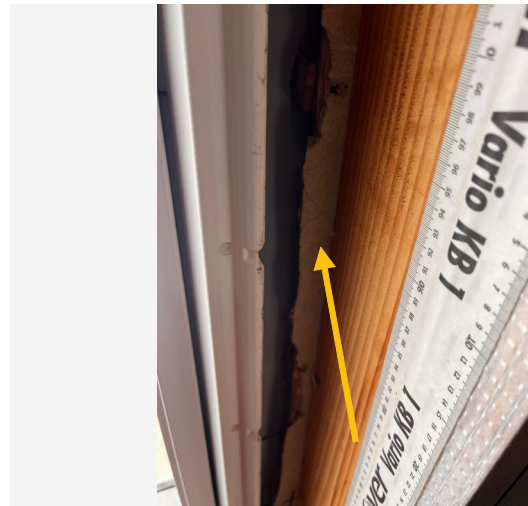
| Fiche 1: Onderdak type Menuiserite..... | 16 |

Het asbestmateriaal valt onder de mijlpaal van 2040.

Verhoogd materiaalrisico en/of verhoogde kans op vezelvrijgave

| Asbestsoort (vezeltype) | Crocidoliet aanwezig |
| Toestand van het materiaal | Licht beschadigd, licht verweerd. Intact calciumsilicaatmateriaal of categorie III 'gebondenheid' |

| Beschrijving | Onderdak type Menuiserite |
| Asbestmateriaal | Plaat, paneel, tablet - Type Menuiserite |

Verwijderen

- Zorg voor een veilig beheer en verwijder dit asbestmateriaal wanneer het bij werken eenvoudig bereikbaar wordt. Controleer de toestand jaarlijks op wijzigingen.

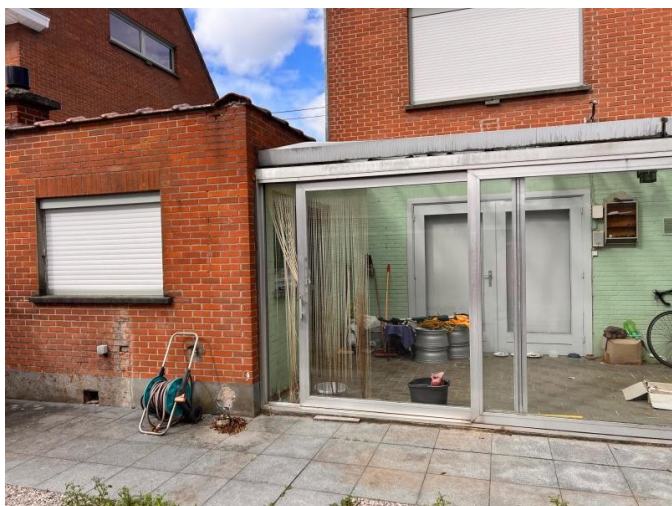
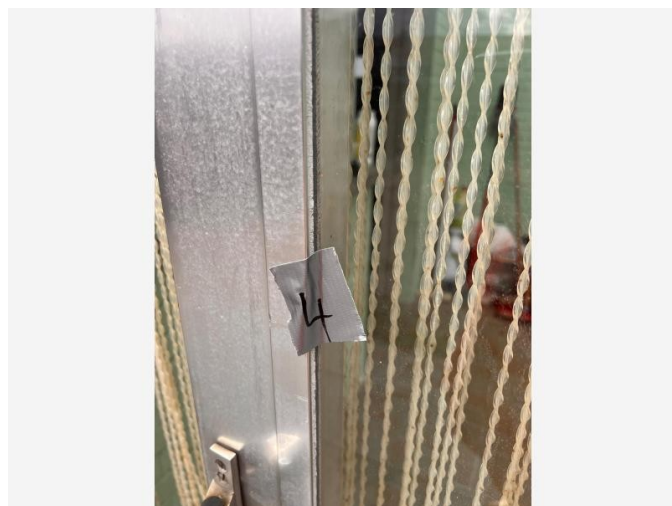
| Fiche 2: Kit tussen raamprofiel en glaslat..... | 19 |

Het asbestmateriaal valt onder de mijlpaal van 2040.

| Eindbeoordeling materiaalisico | Laag materiaalisico en/of verlaagde kans op vezelvrijgave |

| Asbestsoort (vezeltype) | Alleen chrysotiel |

| Beschrijving | Kit tussen raamprofiel en glaslat |

Zorgvuldig beheren

- Zorg voor een veilig beheer. Vermijd het beschadigen van het asbestmateriaal. Controleer de toestand jaarlijks op wijzigingen.
- Verwijder dit asbestmateriaal zo snel mogelijk. Volg de toestand goed op.

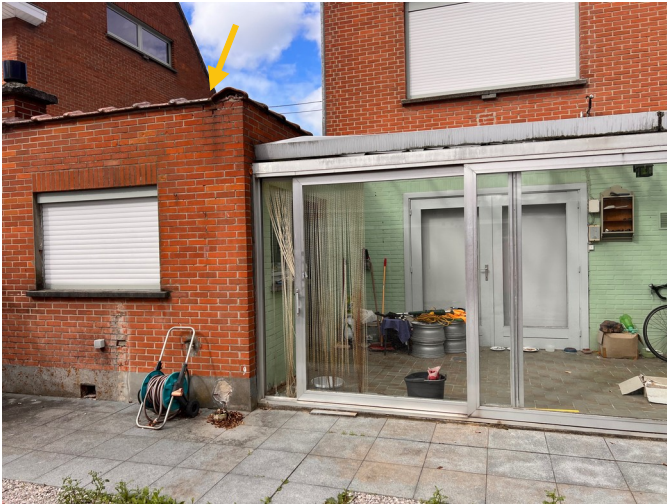
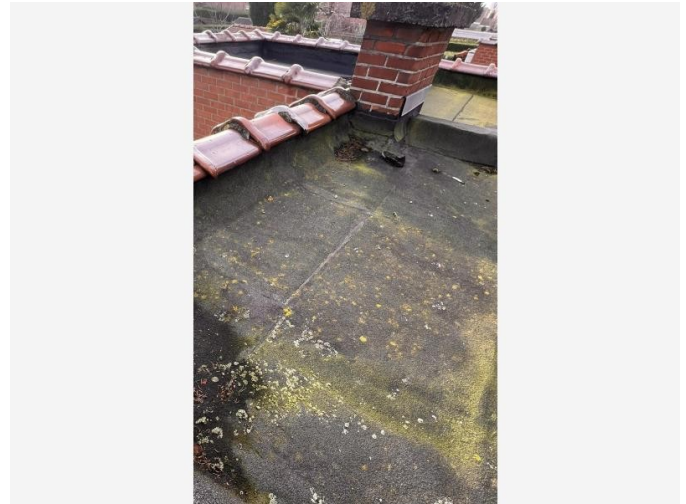
| Fiche 3: Roofing..... | 24 |

Het asbestmateriaal valt onder de mijlpaal van 2040.

Laag materiaalarisico en/of verlaagde kans op vezelvrijgave

| Asbestsoort (vezeltype) | Crocidoliet aanwezig |

| Beschrijving | Roofing |
| Opmerking | Staalname tot op de eventuele onderliggende lagen is niet mogelijk zonder uitbreiding naar een destructief onderzoek. |

Zorgvuldig beheren

- Zorg voor een veilig beheer en verwijder dit asbestmateriaal wanneer het bij werken eenvoudig bereikbaar wordt. Controleer de toestand jaarlijks op wijzigingen.

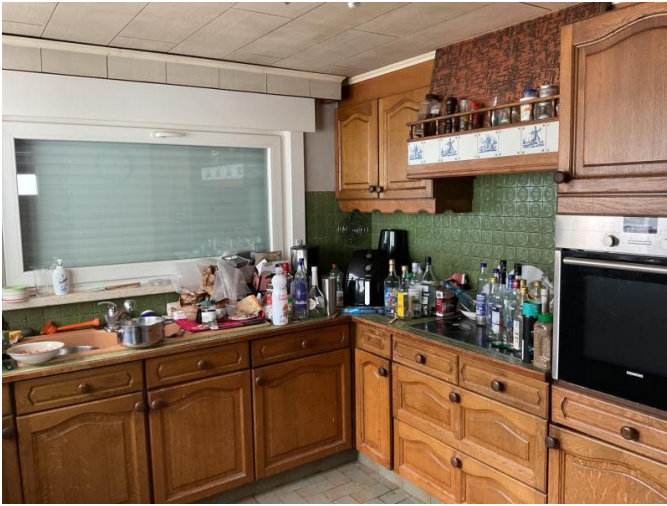
| Fiche 4: Faiencetegels..... | 28 |

Binnenwanden en/of plafonds afgewerkt met een intacte laag faiencetegels zonder zichtbare beschadigingen. Inspectie van de onderliggende lijmlaag of tegels zelf is niet mogelijk zonder uitbreiding naar een destructief onderzoek.

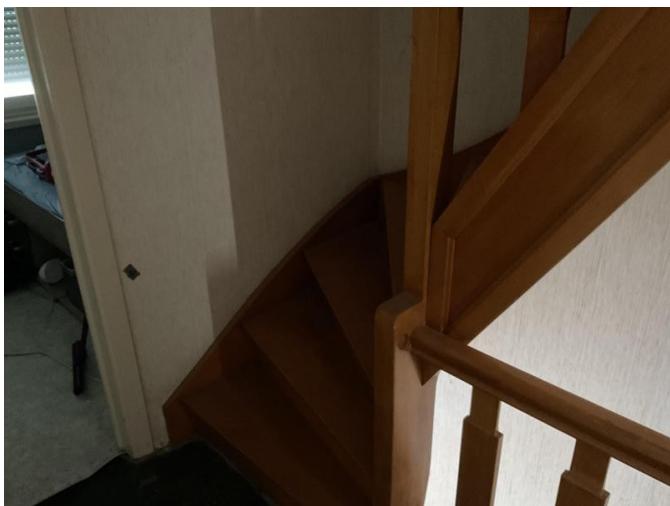
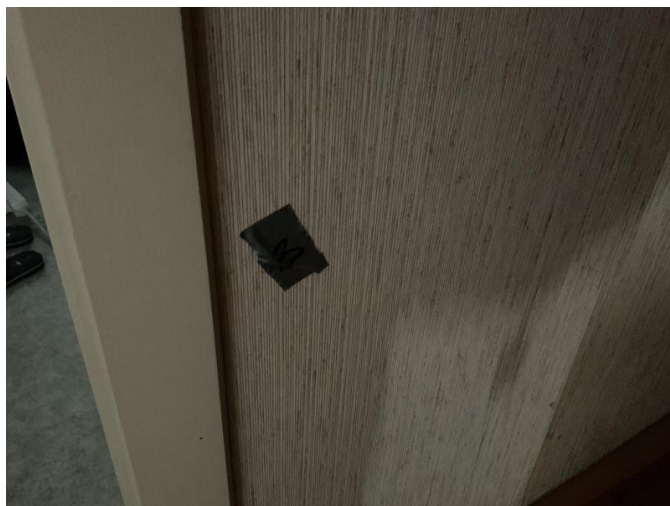
| Fiche 5: Pleisterwerk wanden +1 droog, circ ruimte..... | 30 |

Geen asbest

| # | Type | Referentie | Resultaat |
|---|---|---|---|
| 5.1 | Mengmonster | 3 | Geen asbest |

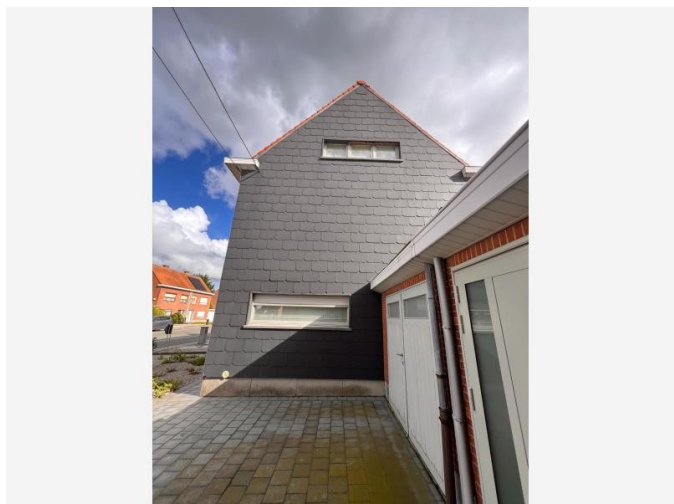
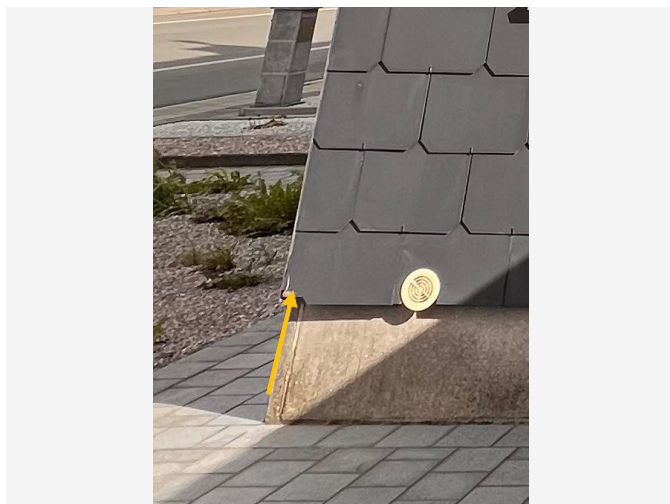
Fiche 6: Gevel met leien

Geen asbest

| # | Type | Referentie | Resultaat |
|---|---|---|---|
| 6.1 | Puntmonster | 1 | Geen asbest |

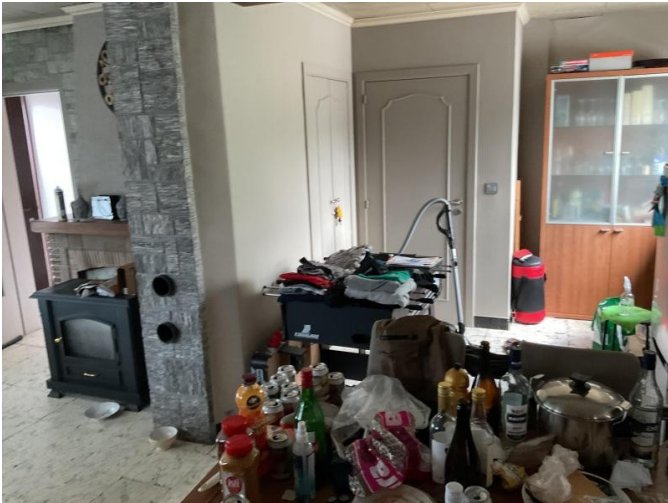
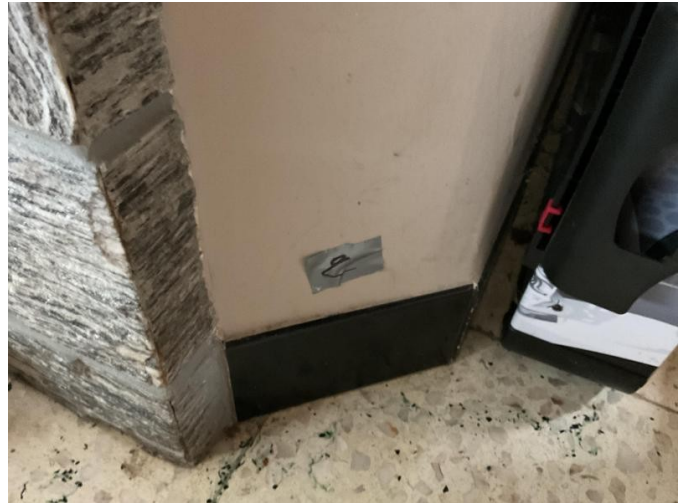
| Fiche 7: Pleisterwerk wanden GLV droog, nat en circ..... | 34 |

Geen asbest

| # | Type | Referentie | Resultaat |
|---|---|---|---|
| 7.1 | Mengmonster | 2 | Geen asbest |
