Asbestinventarisatetest

Lange Ommegangstraat 38, 9420 Erpe-Mere

Attestnummer : 20240521-000449.000

Uitgegeven op : 21.05.2024

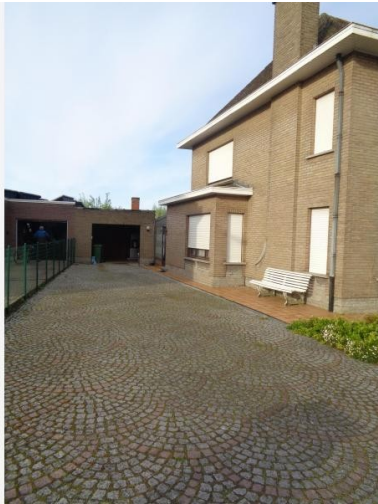
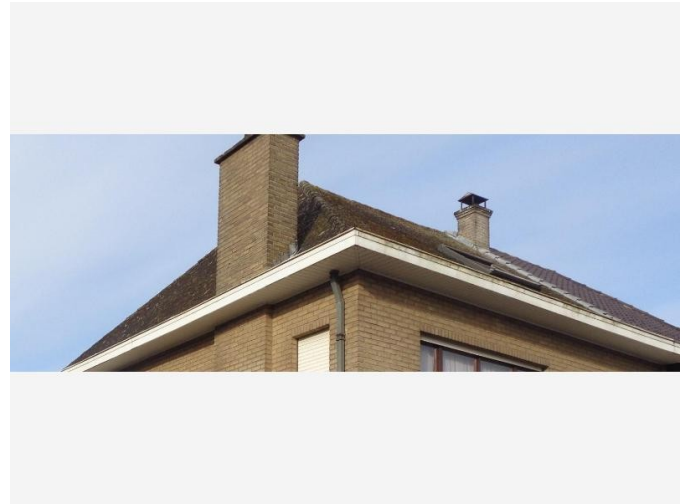
Het asbestmateriaal valt onder de mijlpaal van 2034.

Eindbeoordeling materiaalrisico	Hoog materiaalrisico en/of hoge kans op vezelvrijgave
---------------------------------	---

Gebondenheid	Categorie 1: hechtgebonden in oorsprong
Asbestsoort (vezeltype)	Crocidoliet aanwezig
Asbestconcentratie	Laag (< 50%)
Afschermingsgraad van het gehele materiaal	Geheel of deels (ook) vrij aan de binnenlucht
Toestand van het materiaal	Matig beschadigd, matig verweerd

Beschrijving	Hoofddak in leien
Omgeving	Grenst aan binnen- en buitenlucht
Primaire drager	Schuin dak
Asbestmateriaal	Dak- en gevelbekleding - Lei, shingle
Bindmiddel van asbestmateriaal	Cement
Gebondenheid op basis van bindmiddel	Hecht
Hoeveelheid (oppervlakte - aantal)	• 105,00 m ² - 1 stuk
Totale oppervlakte	105,00 m ²
Eenvoudig bereikbaar	Ja

- Verwijder dit asbestmateriaal zo snel mogelijk. Volg de toestand goed op.
- Hemelwater dat afspoelt van asbestcement daken of gevels kan asbestdeeltjes bevatten. Gebruik het enkel voor gesloten circuits (bv. spoelen toiletten). Reinig na het vervangen van het dak of de gevel de dakgoten en regenwaterput of -ton om asbesthoudend sediment of slib te verwijderen

- Eenvoudige handelingen: mag via doe-het-zelf of door werknemer(s) met opleidingsattest eenvoudige handelingen
Asbesthoudende leien kunnen zelf verwijderd worden of door werknemer(s) met opleidingsattest eenvoudige handelingen. Indien de leien genageld zijn, zijn ze moeilijk te verwijderen zonder ze te breken. Hierbij komt asbestvezel vrij! Draag bij het uitvoeren van de werken steeds een volledige lichaamsbescherming (luchtdicht) en volgelaatsmasker met minimum een filter van het type P3.

Het geniet onze voorkeur dat leien daken verwijderd worden door een erkend asbestverwijderaar.

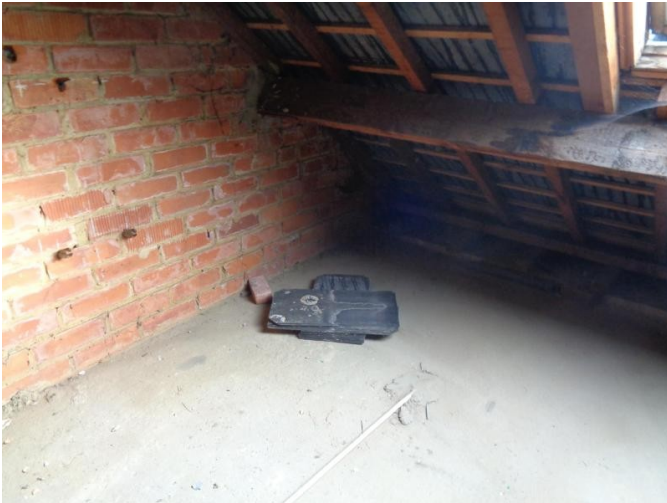
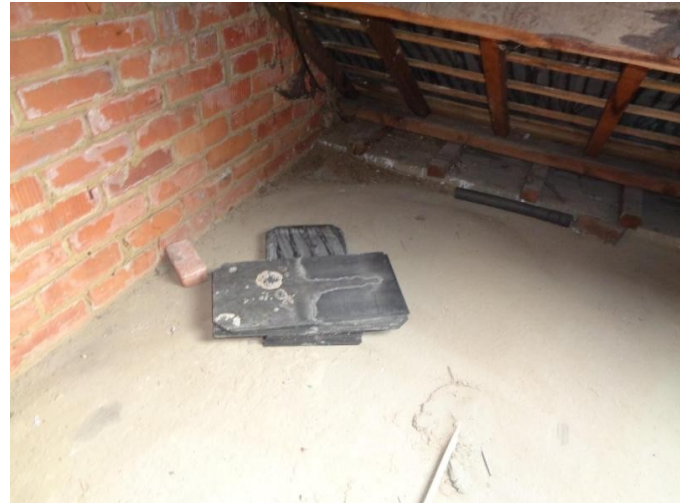
Het asbestmateriaal valt onder de mijlpaal van 2040.

Beschrijving	Leien
Type afvalstof	Betreft stock-voorraad of gedemonteerde asbestmaterialen
Aanwezige resten	Geen resten aanwezig
Omgeving	Binnen
Primaire drager	Onderdelen - stock
Asbestmaterialen	<ul style="list-style-type: none">Dak- en gevelbekleding - Lei, shingle
Bindmiddel van asbestmateriaal	Cement
Gebondenheid op basis van bindmiddel	Hecht
Hoeveelheid (gewicht - aantal)	<ul style="list-style-type: none">15,00 kg - 1 stuk
Totaal gewicht	15,00 kg
Eenvoudig bereikbaar	Ja
Identificatiemethode	Vaststelling zonder monstername
Opmerking	De hoeveelheid is een schatting.

- Verwijder het asbestafval.

- Eenvoudige handelingen: mag via doe-het-zelf of door werknemer(s) met opleidingsattest eenvoudige handelingen
Het materiaal kan zelf verwijderd worden of door een werknemer met opleidingsattest eenvoudige handelingen. Draag bij het uitvoeren van de werken steeds een volledige lichaamsbescherming (luchtdicht) en volgelaatsmasker met minimum een filter van het type P3.

Het geniet echter onze voorkeur dat deze verwijderd worden door een erkend asbestverwijderaar.

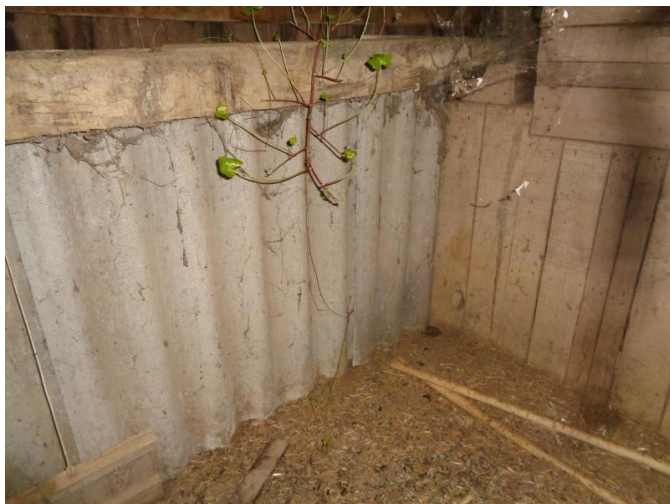
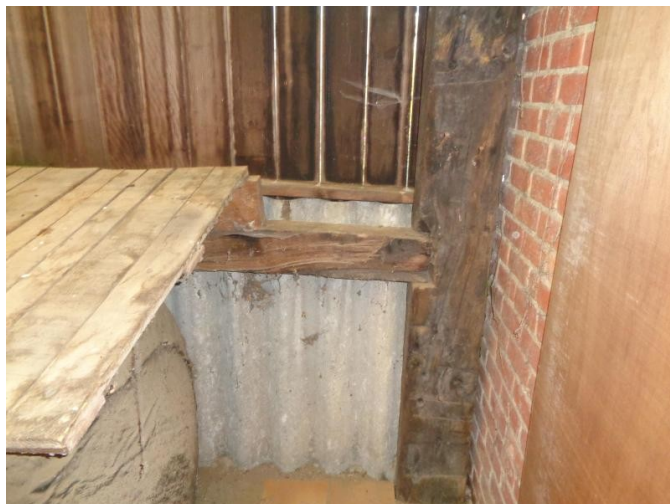
Het asbestmateriaal valt onder de mijlpaal van 2034.

Eindbeoordeling materiaalrisico	Laag materiaalrisico en/of verlaagde kans op vezelvrijgave
---------------------------------	--

Gebondenheid	Categorie 1: hechtgebonden in oorsprong
Asbestsoort (vezeltype)	Crocidoliet aanwezig
Asbestconcentratie	Laag (< 50%)
Afschermingsgraad van het gehele materiaal	Geheel of deels (ook) vrij aan de binnenlucht
Toestand van het materiaal	Onbeschadigd, niet verweerd

Beschrijving	Golfplaten
Omgeving	Buiten
Primaire drager	Wand buitenschil
Asbestmateriaal	Dak- en gevelbekleding - Golfplaat
Bindmiddel van asbestmateriaal	Cement
Gebondenheid op basis van bindmiddel	Hecht
Hoeveelheid (oppervlakte - aantal)	• 20,00 m ² - 1 stuk
Totale oppervlakte	20,00 m ²
Eenvoudig bereikbaar	Ja

- Zorg voor een veilig beheer. Vermijd het beschadigen van het asbestmateriaal. Controleer de toestand jaarlijks op wijzigingen.

- Eenvoudige handelingen: mag via doe-het-zelf of door werknemer(s) met opleidingsattest eenvoudige handelingen
Het materiaal kan zelf verwijderd worden of door een werknemer met opleidingsattest eenvoudige handelingen. Draag bij het uitvoeren van de werken steeds een volledige lichaamsbescherming (luchtdicht) en volgelaatsmasker met minimum een filter van het type P3.

Het geniet echter onze voorkeur dat deze verwijderd worden door een erkend asbestverwijderaar.

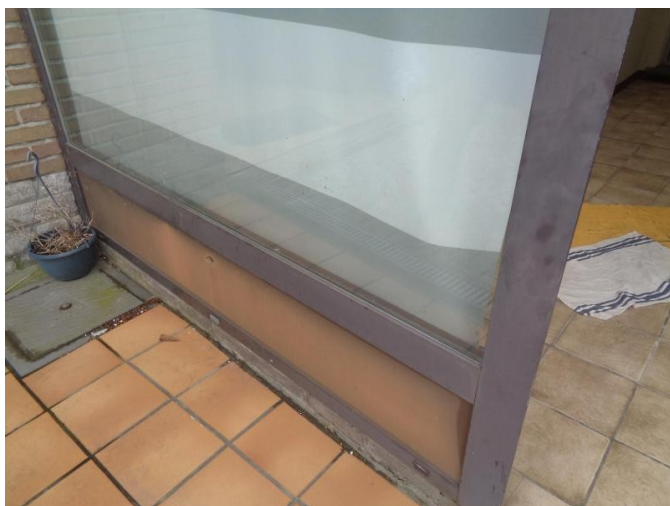
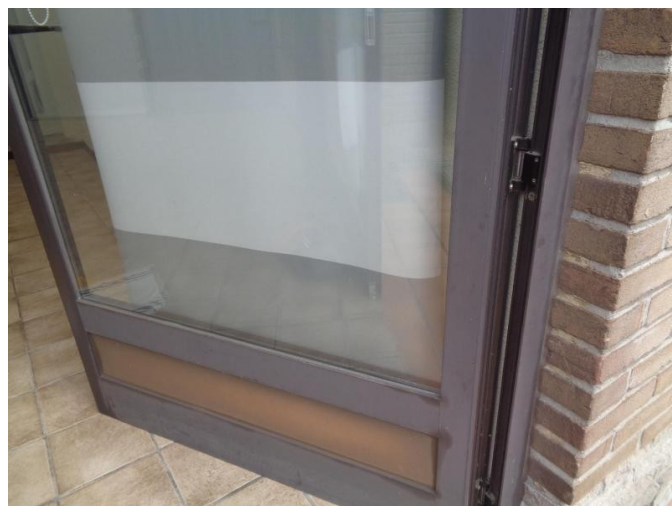
Het asbestmateriaal valt onder de mijlpaal van 2040.

Eindbeoordeling materiaalrisico	Laag materiaalrisico en/of verlaagde kans op vezelvrijgave
---------------------------------	--

Gebondenheid	Categorie 1: hechtgebonden in oorsprong
Asbestsoort (vezeltype)	Crocidoliet aanwezig
Asbestconcentratie	Laag (< 50%)
Afschermingsgraad van het gehele materiaal	Geheel of deels (ook) vrij aan de binnenlucht
Toestand van het materiaal	Onbeschadigd, niet verweerd

Beschrijving	Platen type glasal
Omgeving	Grenst aan binnen- en buitenlucht
Primaire drager	Wandopening verticaal (raam, deur, ...)
Asbestmateriaal	Plaat, paneel, tablet - Geëmailleerd, type Glasal
Bindmiddel van asbestmateriaal	Cement
Gebondenheid op basis van bindmiddel	Hecht
Hoeveelheid (oppervlakte - dikte - aantal)	• 2,00 m ² - 0,30 cm - 1 stuk
Totaal volume	0,006 m ³
Eenvoudig bereikbaar	Ja

- Zorg voor een veilig beheer. Vermijd het beschadigen van het asbestmateriaal. Controleer de toestand jaarlijks op wijzigingen.

- Eenvoudige handelingen: mag via doe-het-zelf of door werknemer(s) met opleidingsattest eenvoudige handelingen
Het materiaal kan zelf verwijderd worden of door een werknemer met opleidingsattest eenvoudige handelingen. Draag bij het uitvoeren van de werken steeds een volledige lichaamsbescherming (luchtdicht) en volgelaatsmasker met minimum een filter van het type P3.

Het geniet echter onze voorkeur dat deze verwijderd worden door een erkend asbestverwijderaar.

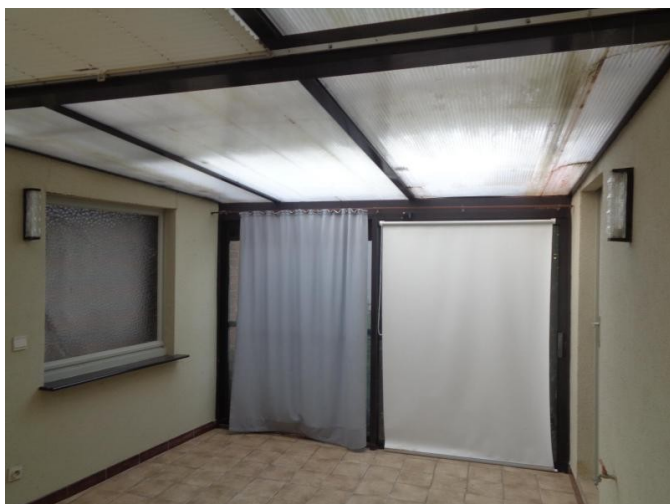
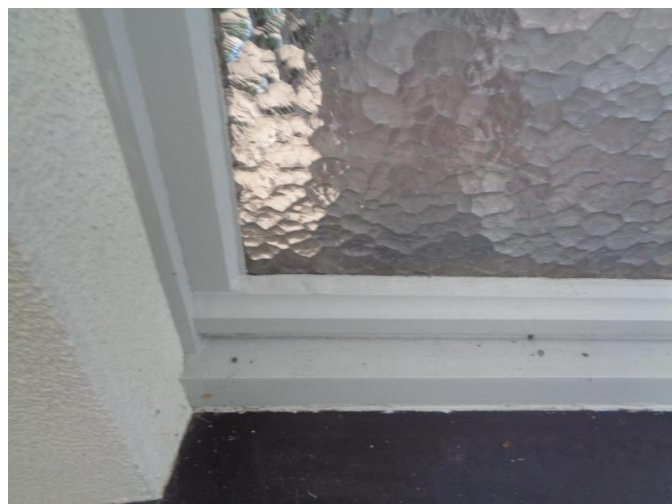
Het asbestmateriaal valt onder de mijlpaal van 2040.

Eindbeoordeling materiaalrisico	Laag materiaalrisico en/of verlaagde kans op vezelvrijgave
---------------------------------	--

Gebondenheid	Categorie 1: hechtgebonden in oorsprong
Asbestsoort (vezeltype)	Amfibool aanwezig, uitgezonderd crocidoliet
Asbestconcentratie	Laag (< 50%)
Afschermingsgraad van het gehele materiaal	Geheel of deels (ook) vrij aan de binnenlucht
Toestand van het materiaal	Onbeschadigd, niet verweerd

Beschrijving	Mastiek ramen veranda
Omgeving	Buiten
Primaire drager	Wandopening verticaal (raam, deur, ...)
Asbestmateriaal	In-situ afwerkingslagen - Pasta, stopverf, voegsel, stopsel, vulsel, mastiek, kitten, ...
Bindmiddel van asbestmateriaal	Kitten, mastiek, pasta
Gebondenheid op basis van bindmiddel	Hecht
Hoeveelheid (gewicht - aantal)	<ul style="list-style-type: none">• 4,00 kg - 1 stuk
Totaal gewicht	4,00 kg
Eenvoudig bereikbaar	Ja
Bevestigingswijze	<ul style="list-style-type: none">• Verlijmd, ingegoten, versmeerd
Identificatiemethode	Vaststelling zonder monsternamen

- Zorg voor een veilig beheer. Vermijd het beschadigen van het asbestmateriaal. Controleer de toestand jaarlijks op wijzigingen.
- Voer bijkomende staalname(s) uit.

- Eenvoudige handelingen: enkel door erkend asbestverwijderaar
Aan de ramen en/of deuren werd asbestverdacht mastiek vastgesteld. Het materiaal kan verwijderd worden door werknemers met opleidingsattest eenvoudige handelingen.

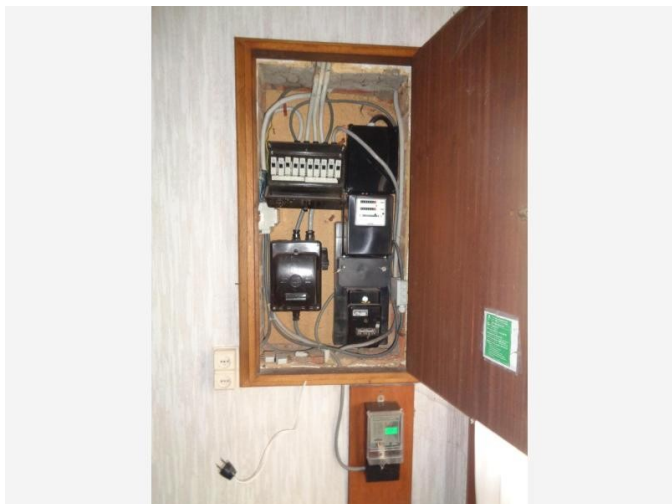
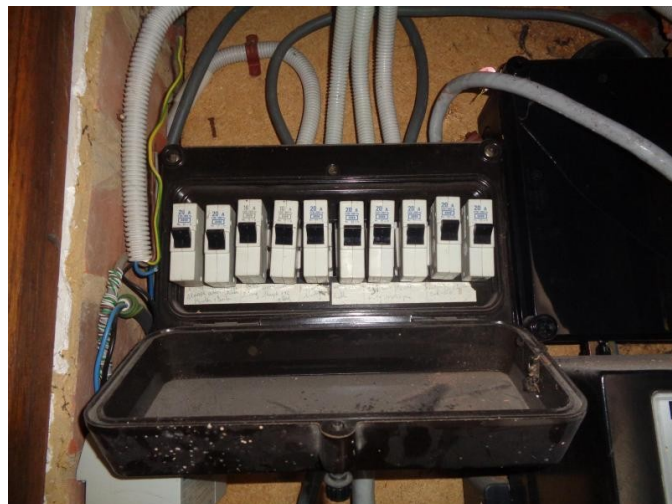
Het asbestmateriaal valt onder de mijlpaal van 2040.

Eindbeoordeling materiaalisico	Laag materiaalisico en/of verlaagde kans op vezelvrijgave
--------------------------------	---

Gebondenheid	Categorie 1: hechtgebonden in oorsprong
Asbestsoort (vezeltype)	Crocidoliet aanwezig
Asbestconcentratie	Laag (< 50%)
Afschermingsgraad van het gehele materiaal	Geheel of deels (ook) vrij aan de binnenlucht
Toestand van het materiaal	Onbeschadigd, niet verweerd

Beschrijving	Elektrisch materiaal in bakeliet
Omgeving	Binnen
Primaire drager	Communicatie en elektrische infrastructuur en uitrusting
Asbestmateriaal	Elektrisch materiaal in bakeliet
Bindmiddel van asbestmateriaal	Kunststof of -hars
Gebondenheid op basis van bindmiddel	Hecht
Hoeveelheid (gewicht - aantal)	• 5,00 kg - 1 stuk
Totaal gewicht	5,00 kg
Eenvoudig bereikbaar	Ja

- Zorg voor een veilig beheer. Vermijd het beschadigen van het asbestmateriaal. Controleer de toestand jaarlijks op wijzigingen.

- Eenvoudige handelingen: mag via doe-het-zelf of door werknemer(s) met opleidingsattest eenvoudige handelingen
Het materiaal kan zelf verwijderd worden of door een werknemer met opleidingsattest eenvoudige handelingen. Draag bij het uitvoeren van de werken steeds een volledige lichaamsbescherming (luchtdicht) en volgelaatsmasker met minimum een filter van het type P3.

Het geniet echter onze voorkeur dat deze verwijderd worden door een erkend asbestverwijderaar.

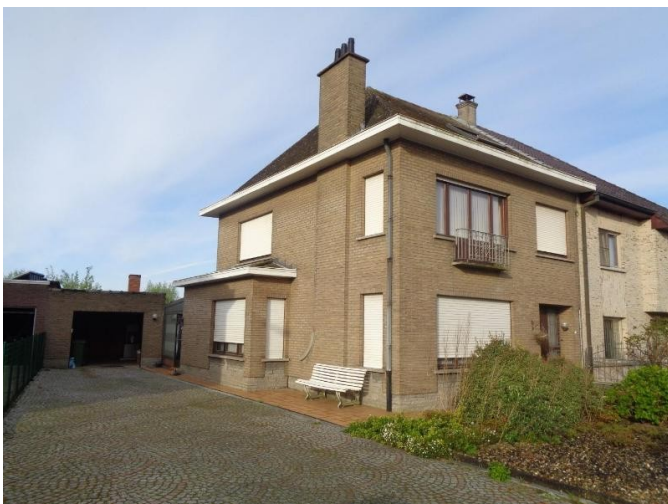
Situeringfoto

Tijdelijke beperking

Reden: Het te onderzoeken materiaal situeert zich hoger dan 3,50 m te rekenen vanaf een veilige ondergrond

Uitleg van de asbestdeskundige: De dakgoten van het hellend dak konden niet geïnspecteerd worden, maar er wordt verondersteld dat deze asbesthoudend debris (afval) bevatten. Het materiaal kan zelf verwijderd worden of door een werknemer met opleidingsattest eenvoudige handelingen. Draag bij het uitvoeren van de werken steeds een volledige lichaamsbescherming (luchtdicht) en volgelaatsmasker met minimum een filter van het type P3. Het geniet echter onze voorkeur dat deze verwijderd worden door een erkend asbestverwijderaar.

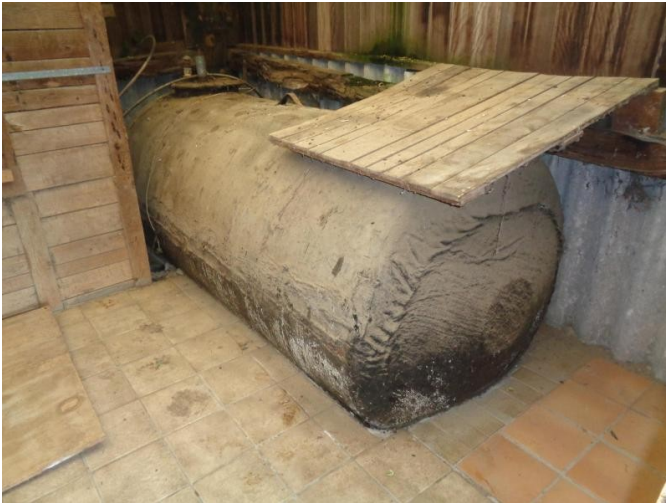
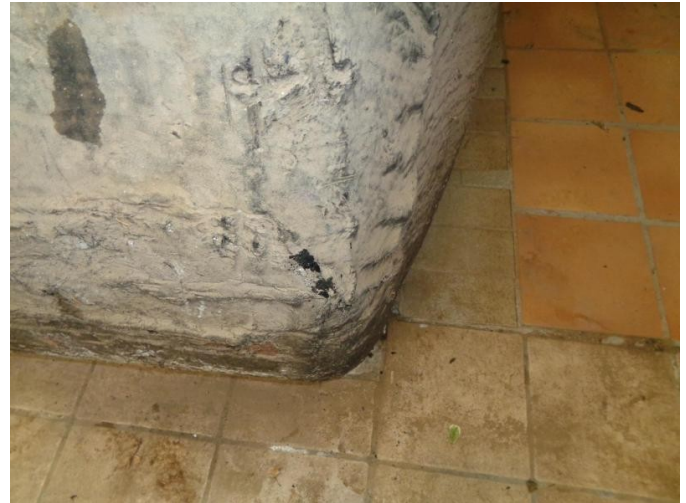
Fiche 9: Bitumen stookolietank

Geen asbest

#	Type	Referentie	Resultaat
9.1	Puntmonster	mm4	Geen asbest

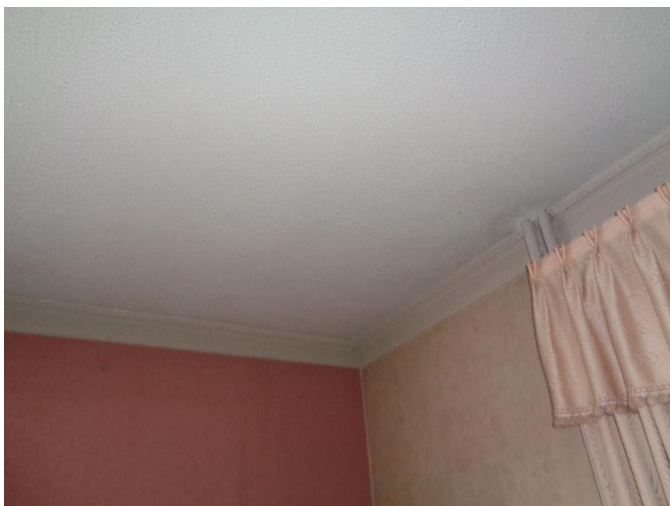
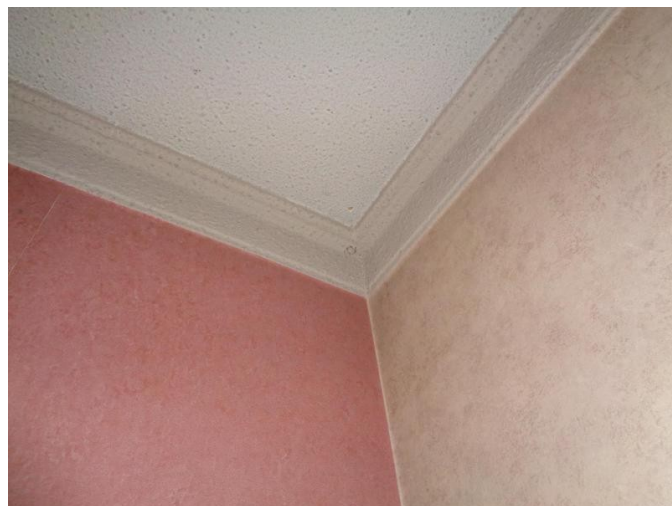
Fiche 10: Pleister plafonds

Geen asbest

#	Type	Referentie	Resultaat
10.1	Mengmonster	mm2	Geen asbest

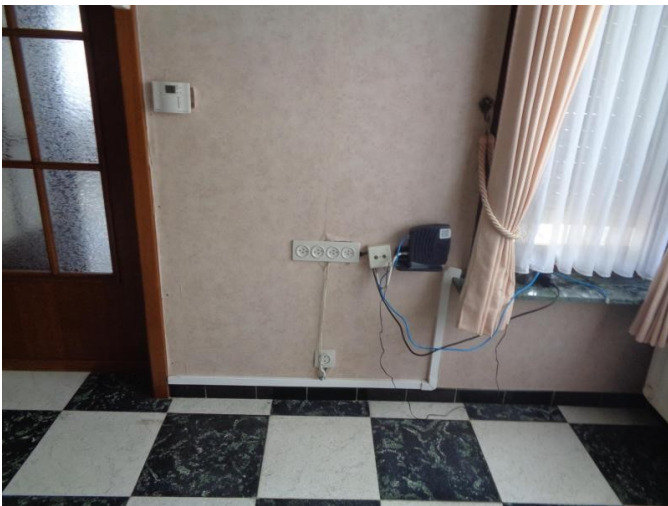
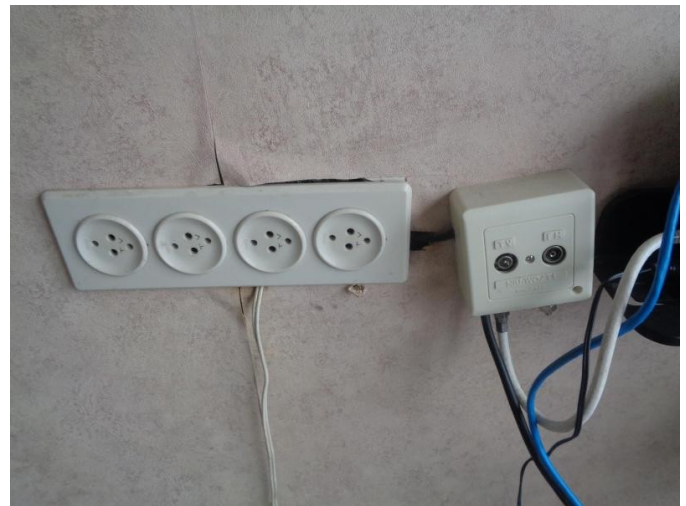
Fiche 11: Pleister muren

Geen asbest

#	Type	Referentie	Resultaat
11.1	Mengmonster	mm1	Geen asbest

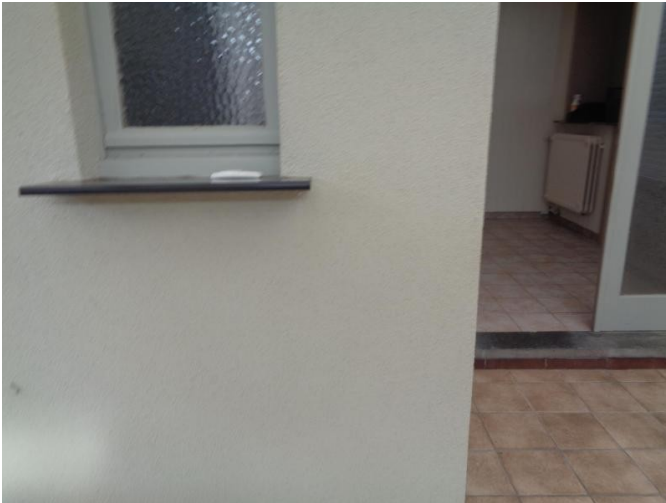
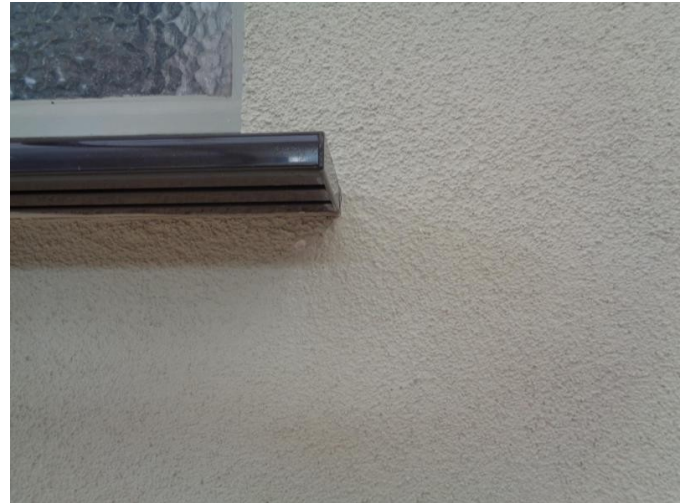
Geen asbest

#	Type	Referentie	Resultaat
12.1	Puntmonster	mm3	Geen asbest

Beschrijving	Crepi veranda
Omgeving	Binnen
Primaire drager	Binnenwand
Bindmiddel van materiaal	Cement
