# Asbestinventarisatetest

Liefdadigheidslaan 5, 1860 Meise

Attestnummer : 20240726-000252.000

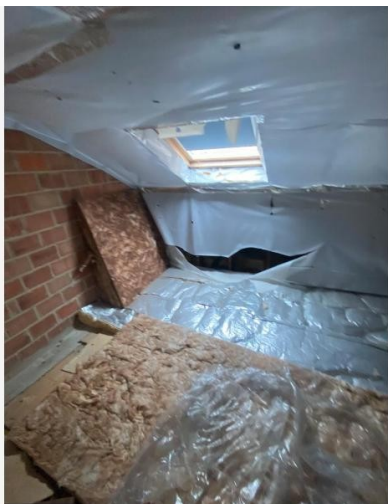
Het asbestmateriaal valt onder de mijlpaal van 2040.

**Dringend verwijderen**

Eindbeoordeling materiaalrisico	Hoog materiaalrisico en/of hoge kans op vezelvrijgave
---------------------------------	---

Gebondenheid	Categorie 1: hechtgebonden in oorsprong
Asbestsoort (vezeltype)	Crocidoliet aanwezig
Asbestconcentratie	Laag (< 50%)
Afschermingsgraad van het gehele materiaal	Geheel of deels (ook) vrij aan de binnenlucht
Toestand van het materiaal	Matig beschadigd, matig verweerd

Beschrijving	Menuiserite onderdak
Omgeving	Binnen
Primaire drager	Schuin dak
Asbestmateriaal	Dak- en gevelbekleding - Plaat
Bindmiddel van asbestmateriaal	Cement
Gebondenheid op basis van bindmiddel	Hecht
Hoeveelheid (oppervlakte - dikte - aantal)	• 220,60 m <sup>2</sup> - 0,70 cm - 1 stuk
Totaal volume	1,544 m <sup>3</sup>
Eenvoudig bereikbaar	Ja
Bevestigingswijze	• Genageld, geniet
Identificatiemethode	Vaststelling met bewijsdocument, zonder monstername
Destructieve handeling voor identificatie	Nee

- Zorg voor een veilig beheer en verwijder dit asbestmateriaal wanneer het bij werken eenvoudig bereikbaar wordt. Controleer de toestand jaarlijks op wijzigingen.
- Voer bijkomende staalname(s) uit.

- Eenvoudige handelingen: mag via doe-het-zelf of door werknemer(s) met opleidingsattest eenvoudige handelingen  
Kan zonder breekwerk zelf verwijderd worden dmv eenvoudige handelingen.

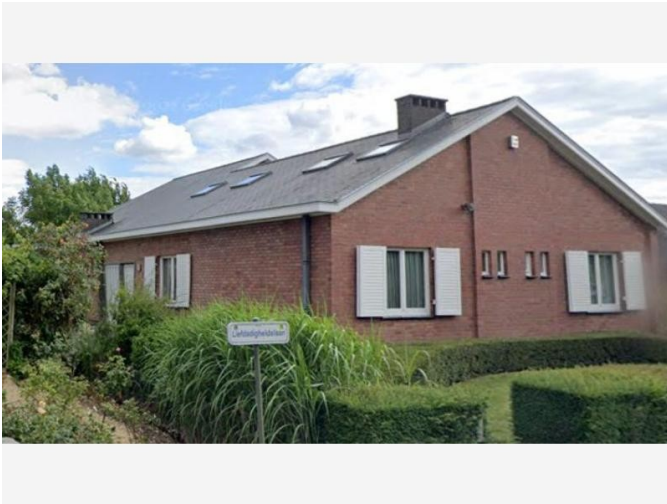
Het asbestmateriaal valt onder de mijlpaal van 2034.

**Dringend verwijderen**

Eindbeoordeling materiaalrisico	Hoog materiaalrisico en/of hoge kans op vezelvrijgave
---------------------------------	---

Gebondenheid	Categorie 1: hechtgebonden in oorsprong
Asbestsoort (vezeltype)	Crocidoliet aanwezig
Asbestconcentratie	Laag (< 50%)
Afschermingsgraad van het gehele materiaal	Geheel of deels vrij aan de buitenlucht
Toestand van het materiaal	Zwaar beschadigd, zwaar verweerd

Beschrijving	Dakleien
Omgeving	Buiten
Primaire drager	Schuin dak
Asbestmateriaal	Dak- en gevelbekleding - Lei, shingle
Bindmiddel van asbestmateriaal	Cement
Gebondenheid op basis van bindmiddel	Hecht
Hoeveelheid (oppervlakte - aantal)	<ul style="list-style-type: none"><li>• 220,61 m<sup>2</sup> - 1 stuk</li></ul>
Totale oppervlakte	220,61 m <sup>2</sup>
Eenvoudig bereikbaar	Ja
Bevestigingswijze	<ul style="list-style-type: none"><li>• Genageld, geniet</li></ul>
Identificatiemethode	Vaststelling met bewijsdocument, zonder monstername
Destructieve handeling voor identificatie	Nee

- Verwijder dit asbestmateriaal zo snel mogelijk. Volg de toestand goed op.
- Voer bijkomende staalname(s) uit.

- Eenvoudige handelingen: mag via doe-het-zelf of door werknemer(s) met opleidingsattest eenvoudige handelingen  
Kan zelf verwijderd worden dmv eenvoudige handelingen.

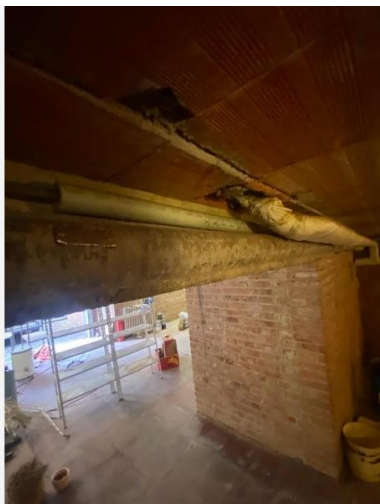
Het asbestmateriaal valt onder de mijlpaal van 2034.

**Dringend verwijderen**

Eindbeoordeling materiaalrisico	Hoog materiaalrisico en/of hoge kans op vezelvrijgave
---------------------------------	---

Gebondenheid	Categorie 1: hechtgebonden in oorsprong
Asbestsoort (vezeltype)	Crocidoliet aanwezig
Asbestconcentratie	Laag (< 50%)
Afschermingsgraad van het gehele materiaal	Geheel of deels (ook) vrij aan de binnenlucht
Toestand van het materiaal	Matig beschadigd, matig verweerd

Beschrijving	Riolering
Omgeving	Buiten
Primaire drager	Sanitaire infrastructuur en uitrusting (toe- en afvoer)
Asbestmateriaal	Hemelwaterafvoerkanaal
Bindmiddel van asbestmateriaal	Cement
Gebondenheid op basis van bindmiddel	Hecht
Hoeveelheid (lengte - omtrek - dikte - aantal)	<ul style="list-style-type: none"><li>• 5,00 m - 20,00 cm - 1,00 cm - 1 stuk</li></ul>
Totaal volume	0,01 m <sup>3</sup>
Eenvoudig bereikbaar	Ja
Bevestigingswijze	<ul style="list-style-type: none"><li>• Verlijmd, ingegoten, versmeerd</li></ul>
Identificatiemethode	Vaststelling met bewijsdocument, zonder monstername
Destructieve handeling voor identificatie	Nee

- Verwijder dit asbestmateriaal zo snel mogelijk. Volg de toestand goed op.
- Voer bijkomende staalname(s) uit.

- Eenvoudige handelingen: mag via doe-het-zelf of door werknemer(s) met opleidingsattest eenvoudige handelingen  
Indien buis in zijn geheel verwijderd kan worden kan dit dmv eenvoudige handelingen.

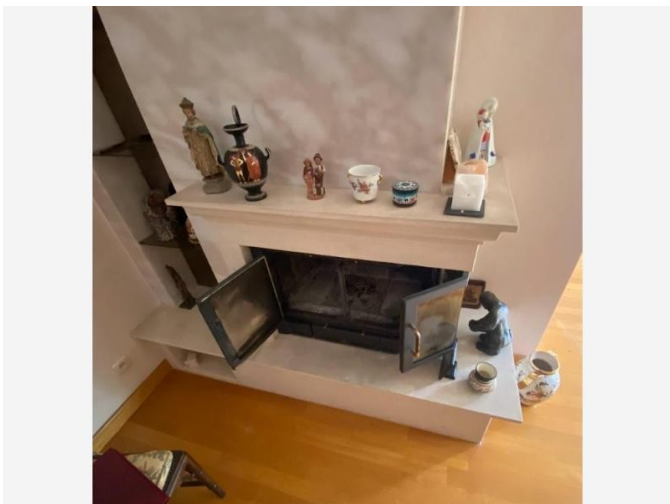
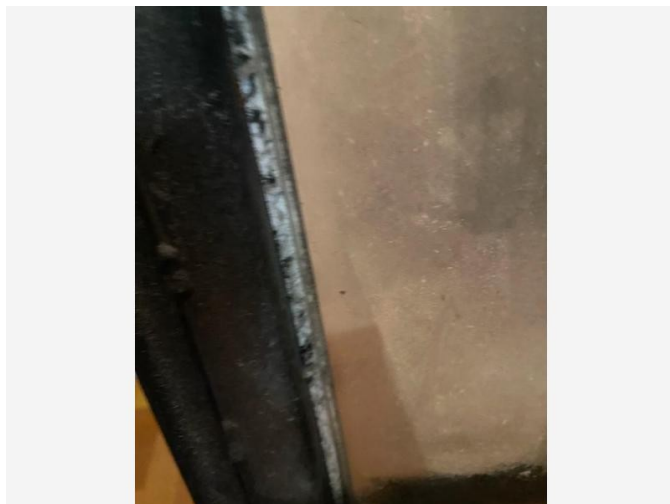
Het asbestmateriaal valt onder de mijlpaal van 2034.

**Dringend verwijderen**

Eindbeoordeling materiaalrisico	Hoog materiaalrisico en/of hoge kans op vezelvrijgave
---------------------------------	---

Gebondenheid	Categorie 3: niet-hechtgebonden met weinig of geen matrix
Asbestsoort (vezeltype)	Alleen chrysotiel
Asbestconcentratie	Hoog ( $\geq 50\%$ )
Afschermingsgraad van het gehele materiaal	Geheel of deels (ook) vrij aan binnenluchtstromen
Toestand van het materiaal	Zwaar beschadigd, zwaar verweerd

Beschrijving	Touw kachel
Omgeving	Binnen
Primaire drager	Ruimteverwarming
Asbestmateriaal	Koord, lint, band, strip
Bindmiddel van asbestmateriaal	Weinig of geen bindmiddel (textiel, bevloeking, ...)
Gebondenheid op basis van bindmiddel	Niet-hechtgebonden
Hoeveelheid (lengte - omtrek - aantal)	<ul style="list-style-type: none"><li>• 1,20 m - 1,00 cm - 1 stuk</li></ul>
Totale oppervlakte	0,012 m <sup>2</sup>
Eenvoudig bereikbaar	Ja
Bevestigingswijze	<ul style="list-style-type: none"><li>• Geklemd</li></ul>
Identificatiemethode	Vaststelling zonder monsternamen
Destructieve handeling voor identificatie	Nee

- Zorg voor een veilig beheer. Vermijd het beschadigen van het asbestmateriaal. Controleer de toestand jaarlijks op wijzigingen.
- Voer bijkomende staalname(s) uit.

- Eenvoudige handelingen: mag via doe-het-zelf of door werknemer(s) met opleidingsattest eenvoudige handelingen  
Kachel kan in zijn geheel verwijderd worden.

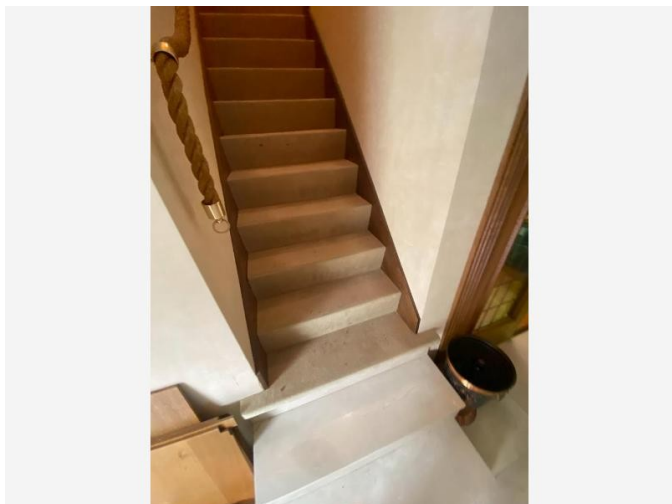
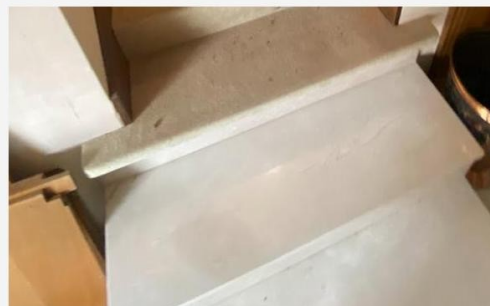
Het asbestmateriaal valt onder de mijlpaal van 2040.

Zorgvuldig beheren

Eindbeoordeling materiaalrisico	Laag materiaalrisico en/of verlaagde kans op vezelvrijgave
---------------------------------	--

Gebondenheid	Categorie 1: hechtgebonden in oorsprong
Asbestsoort (vezeltype)	Alleen chrysotiel
Asbestconcentratie	Laag (< 50%)
Afschermingsgraad van het gehele materiaal	Geheel of deels (ook) vrij aan de binnenlucht
Toestand van het materiaal	Licht beschadigd, licht verweerd. Intact materiaal type Pical – asbestboard of categorie III 'gebondenheid'

Beschrijving	Masal traptrede
Omgeving	Binnen
Primaire drager	Vloer
Asbestmateriaal	Plaat, paneel, tablet - Type Massal
Bindmiddel van asbestmateriaal	Cement
Gebondenheid op basis van bindmiddel	Hecht
Hoeveelheid (oppervlakte - dikte - aantal)	<ul style="list-style-type: none"><li>• 20,00 m<sup>2</sup> - 4,00 cm - 1 stuk</li></ul>
Totaal volume	0,80 m <sup>3</sup>
Eenvoudig bereikbaar	Ja
Bevestigingswijze	<ul style="list-style-type: none"><li>• Verlijmd, ingegoten, versmeerd</li></ul>
Identificatiemethode	Vaststelling zonder monstername
Destructieve handeling voor identificatie	Nee

- Zorg voor een veilig beheer. Vermijd het beschadigen van het asbestmateriaal. Controleer de toestand jaarlijks op wijzigingen.
- Voer bijkomende staalname(s) uit.

- Eenvoudige handelingen: mag via doe-het-zelf of door werknemer(s) met opleidingsattest eenvoudige handelingen  
Indien trede makkelijk los te krijgen zijn kan dit zelf verwijderd worden dmv eenvoudige handelingen.

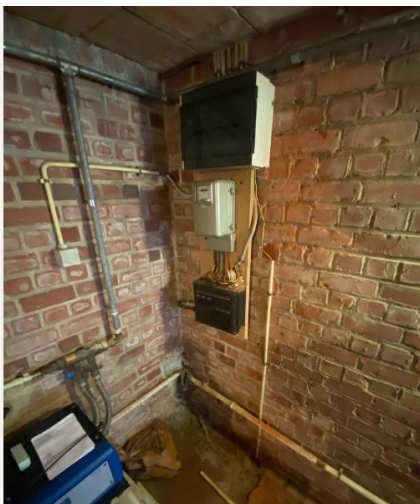
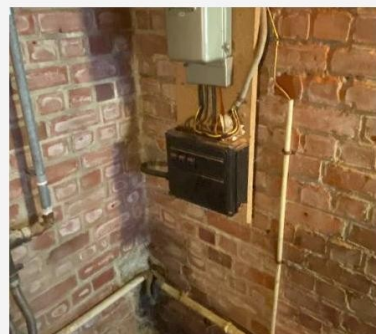
Het asbestmateriaal valt onder de mijlpaal van 2040.

Zorgvuldig beheren

Eindbeoordeling materiaalrisico	Laag materiaalrisico en/of verlaagde kans op vezelvrijgave
---------------------------------	--

Gebondenheid	Categorie 1: hechtgebonden in oorsprong
Asbestsoort (vezeltype)	Crocidoliet aanwezig
Asbestconcentratie	Laag (< 50%)
Afschermingsgraad van het gehele materiaal	Geheel of deels (ook) vrij aan de binnenlucht
Toestand van het materiaal	Onbeschadigd, niet verweerd

Beschrijving	Tellerkast bakeliet
Omgeving	Binnen
Primaire drager	Communicatie en elektrische infrastructuur en uitrusting
Asbestmateriaal	Plaat, paneel, tablet - Type Bakeliet
Bindmiddel van asbestmateriaal	Kunststof of -hars
Gebondenheid op basis van bindmiddel	Hecht
Hoeveelheid (oppervlakte - dikte - aantal)	• 0,70 m <sup>2</sup> - 1,80 cm - 1 stuk
Totaal volume	0,013 m <sup>3</sup>
Eenvoudig bereikbaar	Ja
Bevestigingswijze	• Geschroefd
Identificatiemethode	Vaststelling zonder monstername
Destructieve handeling voor identificatie	Nee

- Zorg voor een veilig beheer. Vermijd het beschadigen van het asbestmateriaal. Controleer de toestand jaarlijks op wijzigingen.
- Voer bijkomende staalname(s) uit.

- Eenvoudige handelingen: mag via doe-het-zelf of door werknemer(s) met opleidingsattest eenvoudige handelingen  
Kan zelf eenvoudig verwijderd worden dmv eenvoudige handelingen.

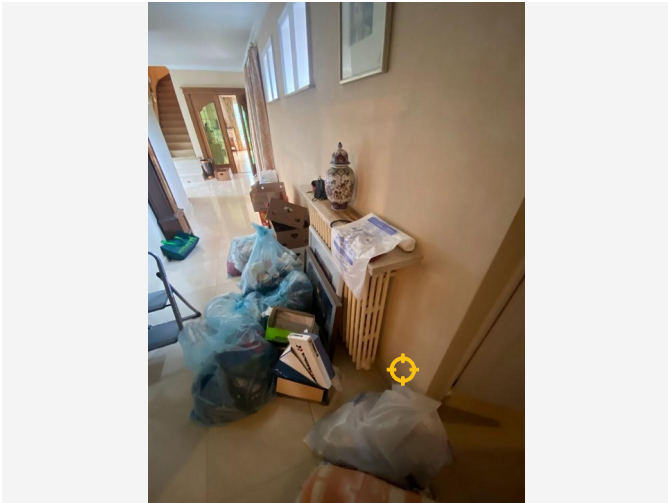
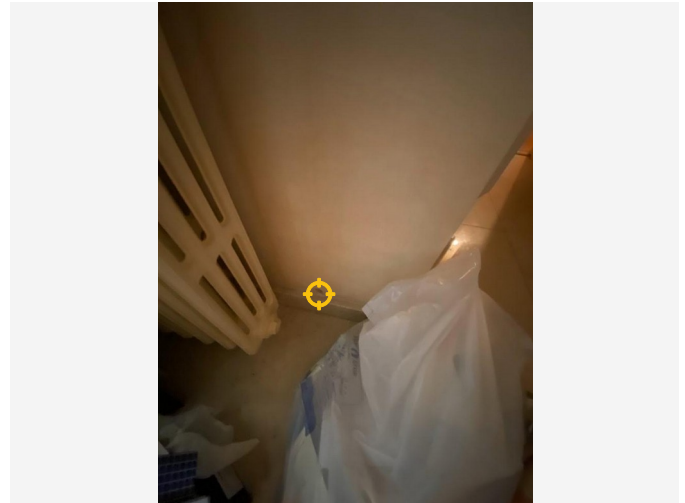
Geen asbest

#	Type	Referentie	Resultaat
9.1	Mengmonster	QR 000000385459	Geen asbest

Beschrijving	Beploistering muren
Omgeving	Binnen
Primaire drager	Binnenwand
Bindmiddel van materiaal	Gips - kalk
Gebondenheid op basis van bindmiddel	Niet-hechtgebonden
Hoeveelheid (oppervlakte - dikte - aantal)	• 430,00 m <sup>2</sup> - 1,50 cm - 1 stuk
Totaal volume	6,45 m <sup>3</sup>
Identificatiemethode	Vaststelling met monsternamen
Destructieve handeling voor identificatie	Nee

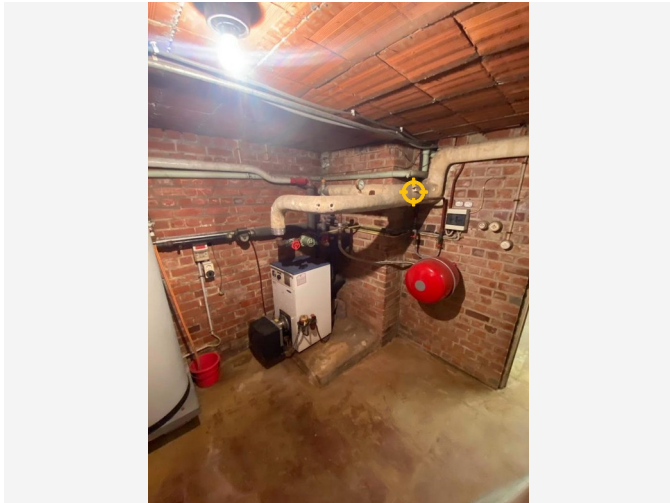
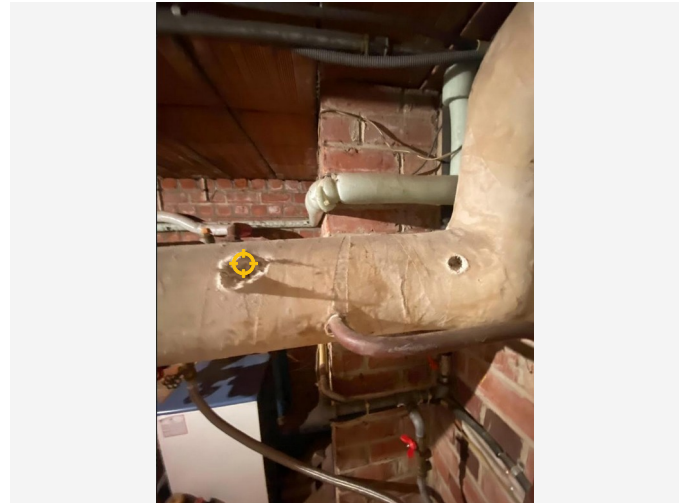
Geen asbest

#	Type	Referentie	Resultaat
10.1	Mengmonster	QR 000000385497	Geen asbest

Beschrijving	Leidingisolatie recht
Omgeving	Binnen
Primaire drager	HVAC infrastructuur en uitrusting
Bindmiddel van materiaal	Gips - kalk
Gebondenheid op basis van bindmiddel	Niet-hechtgebonden
Hoeveelheid (lengte - omtrek - dikte - aantal)	<ul style="list-style-type: none"><li>• 7,00 m - 30,00 cm - 3,00 cm - 1 stuk</li></ul>
Totaal volume	0,063 m <sup>3</sup>
Identificatiemethode	Vaststelling met monsternamen
Destructieve handeling voor identificatie	Nee

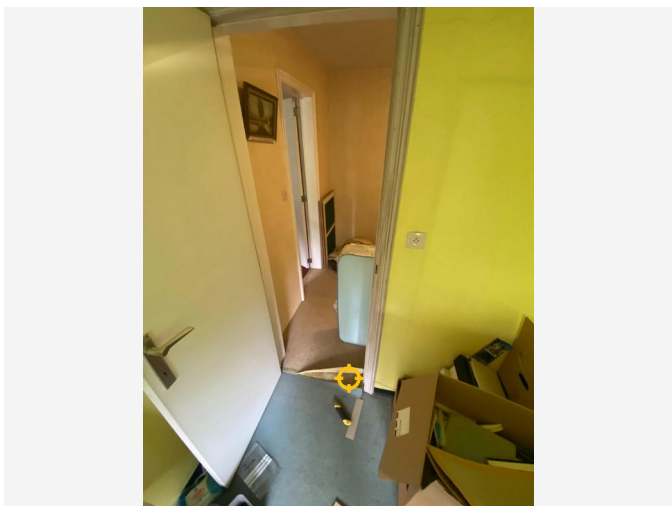
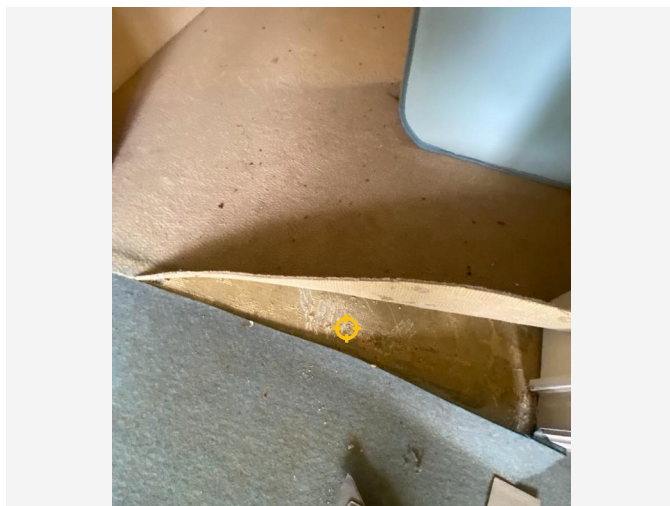
## Fiche 11: Lijm tapisplein

Geen asbest

#	Type	Referentie	Resultaat
11.1	Puntmonster	QR 000000385442	Geen asbest

Beschrijving	Lijm tapisplein
Omgeving	Binnen
Primaire drager	Vloer
Bindmiddel van materiaal	Lijm
Gebondenheid op basis van bindmiddel	Hecht
Hoeveelheid (oppervlakte - dikte - aantal)	• 65,00 m <sup>2</sup> - 2,00 mm - 1 stuk
Totaal volume	0,13 m <sup>3</sup>
Identificatiemethode	Vaststelling met monstername
Destructieve handeling voor identificatie	Nee

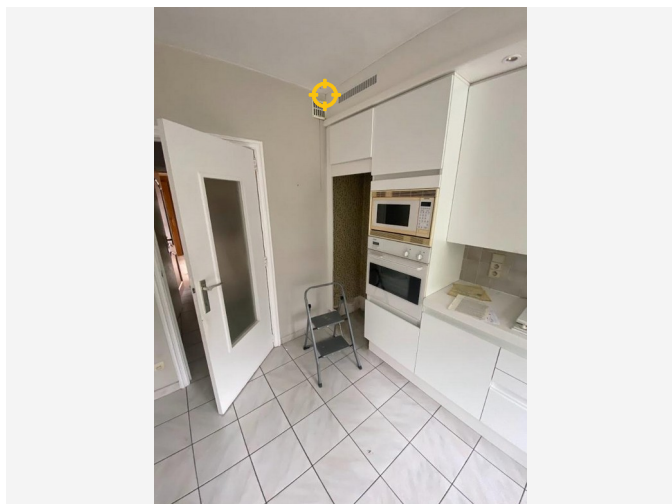
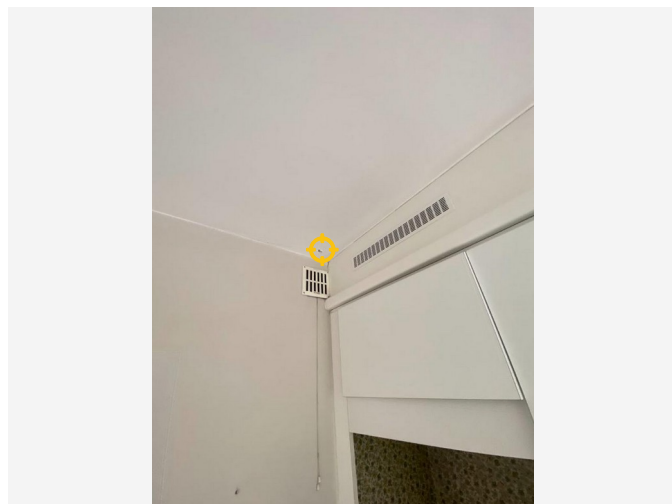
## Fiche 12: Beploistering plafond

Geen asbest

#	Type	Referentie	Resultaat
12.1	Mengmonster	QR 000000385466	Geen asbest

Beschrijving	Beploistering plafond
Omgeving	Binnen
Primaire drager	Plafond
Bindmiddel van materiaal	Gips - kalk
Gebondenheid op basis van bindmiddel	Niet-hechtgebonden
Hoeveelheid (oppervlakte - dikte - aantal)	• 193,56 m <sup>2</sup> - 1,50 cm - 1 stuk
Totaal volume	2,903 m <sup>3</sup>
Identificatiemethode	Vaststelling met monsternamen
Destructieve handeling voor identificatie	Nee

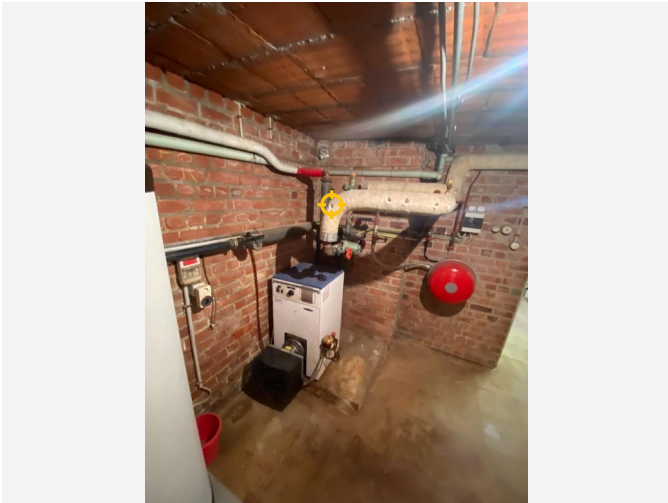
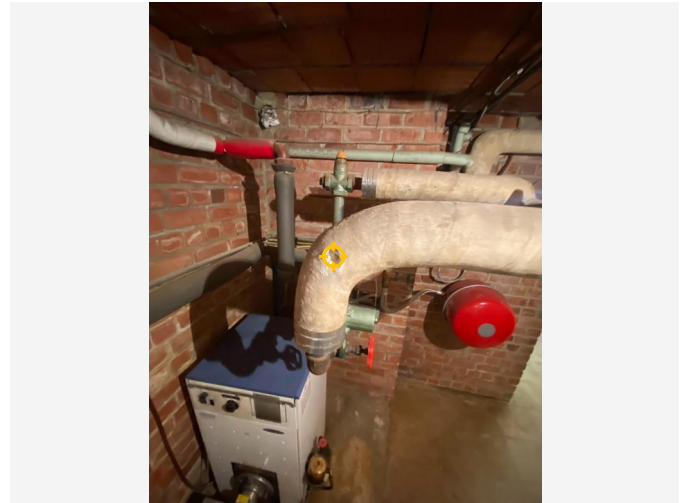
## Fiche 13: Leidingisolatie bocht

Geen asbest

#	Type	Referentie	Resultaat
13.1	Mengmonster	QR 000000385480	Geen asbest

<b>Beschrijving</b>	Leidingisolatie bocht
<b>Omgeving</b>	Binnen
<b>Primaire drager</b>	HVAC infrastructuur en uitrusting
<b>Bindmiddel van materiaal</b>	Gips - kalk
<b>Gebondenheid op basis van bindmiddel</b>	Niet-hechtgebonden
<b>Hoeveelheid (lengte - omtrek - dikte - aantal)</b>	<ul style="list-style-type: none"><li>• 1,00 m - 30,00 cm - 3,00 cm - 1 stuk</li></ul>
<b>Totaal volume</b>	0,009 m <sup>3</sup>
<b>Identificatiemethode</b>	Vaststelling met monstername
<b>Destructieve handeling voor identificatie</b>	Nee

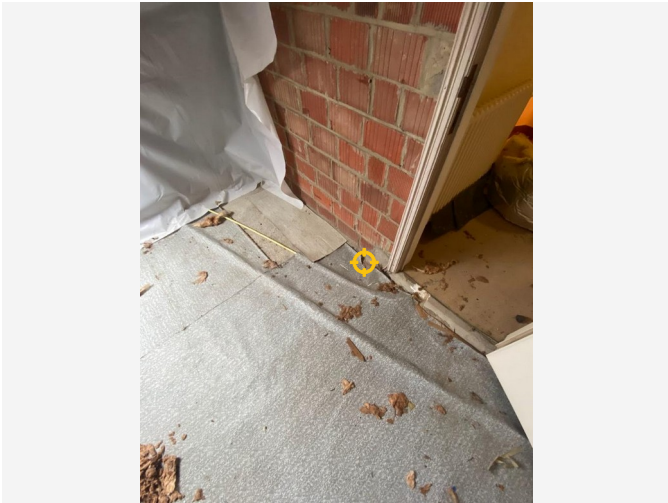
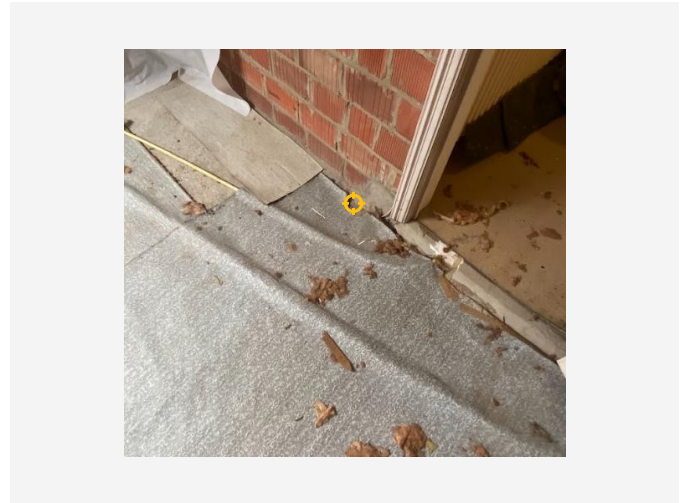
## Fiche 14: Vinyl zolder

Geen asbest

#	Type	Referentie	Resultaat
14.1	Puntmonster	QR 000000385473	Geen asbest

Beschrijving	Vinyl zolder
Omgeving	Binnen
Primaire drager	Vloer
Bindmiddel van materiaal	Kunststof of -hars
Gebondenheid op basis van bindmiddel	Hecht
Hoeveelheid (oppervlakte - aantal)	• 20,00 m <sup>2</sup> - 1 stuk
Totale oppervlakte	20,00 m <sup>2</sup>
Identificatiemethode	Vaststelling met monsternamen
Destructieve handeling voor identificatie	Nee
