Asbestinventarisatetest

Mezenlaan 36, 3001 Leuven

Attestnummer : 20260414-000502.000

Uitgegeven op : 14.04.2026

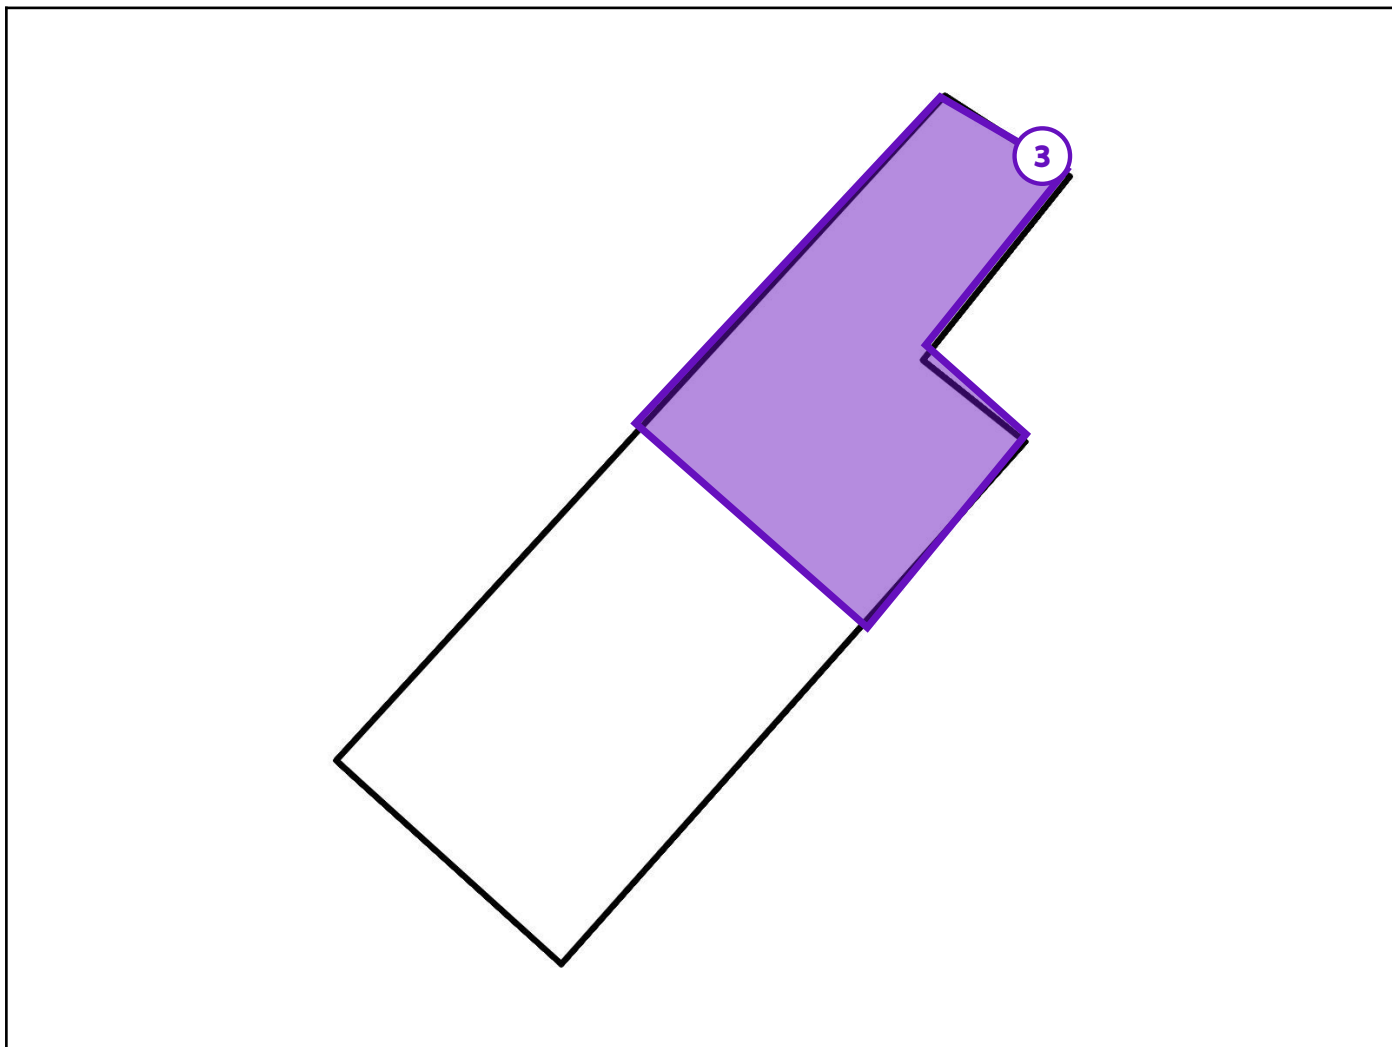
Plan 1.5: Hoofdgebouw plan

Beschrijving	Type	Actie
3. roofing plat dak	Beperking	-

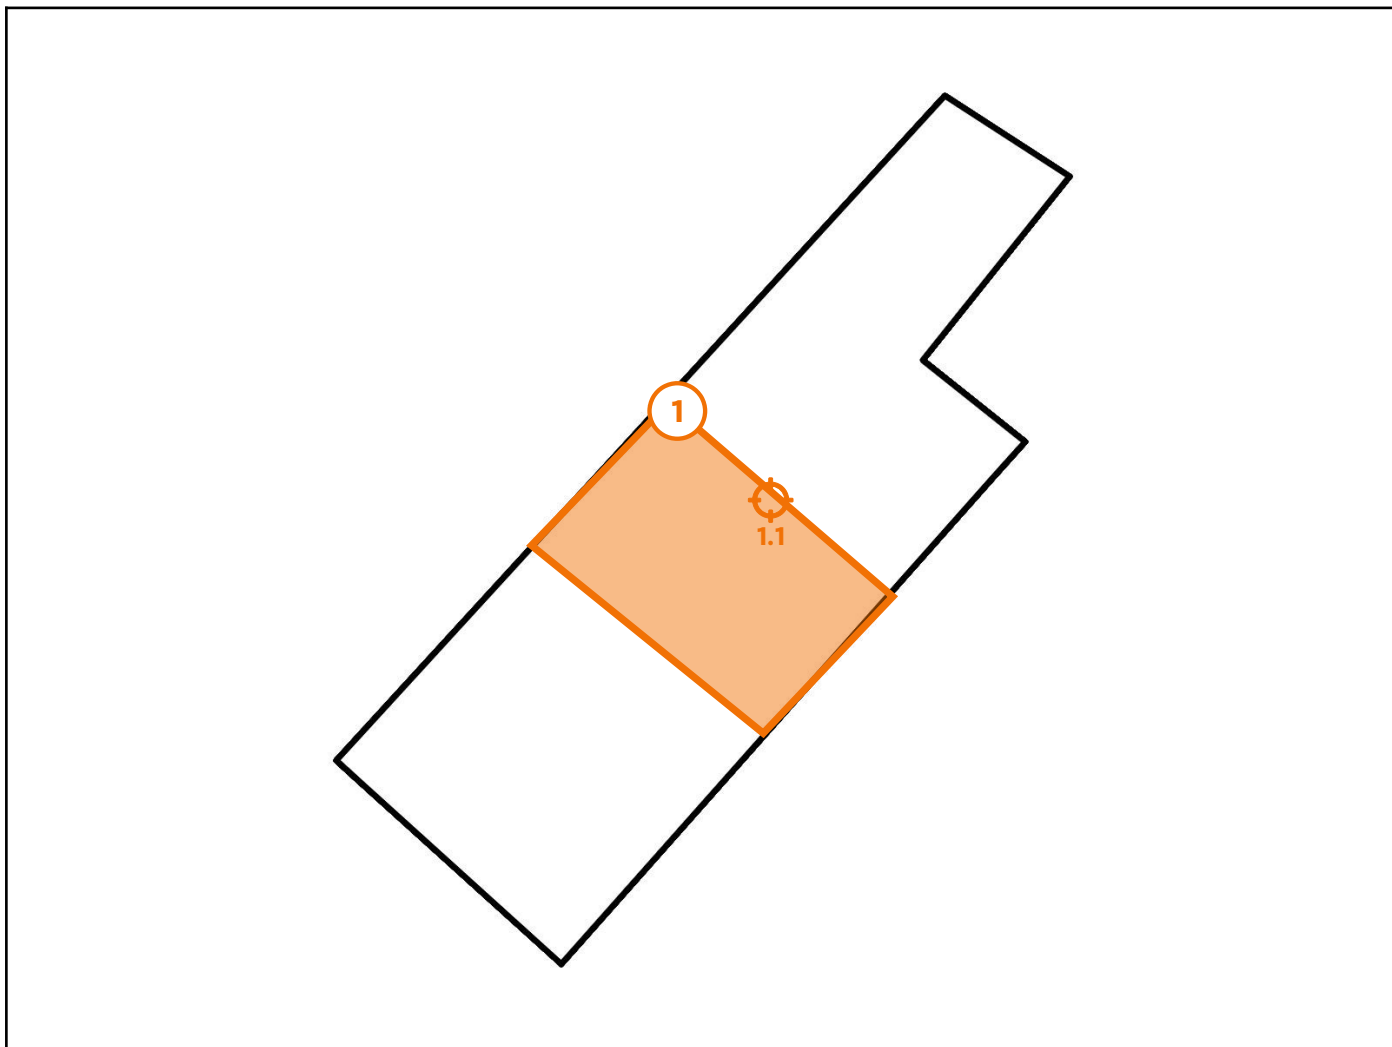
Plan 1.6: Hoofdgebouw plan

Beschrijving	Type	Actie
1. Dak bestaande uit leien	Asbestmateriaal	Verwijderen
1.1 Code: 0825783AK	Puntmonster	-

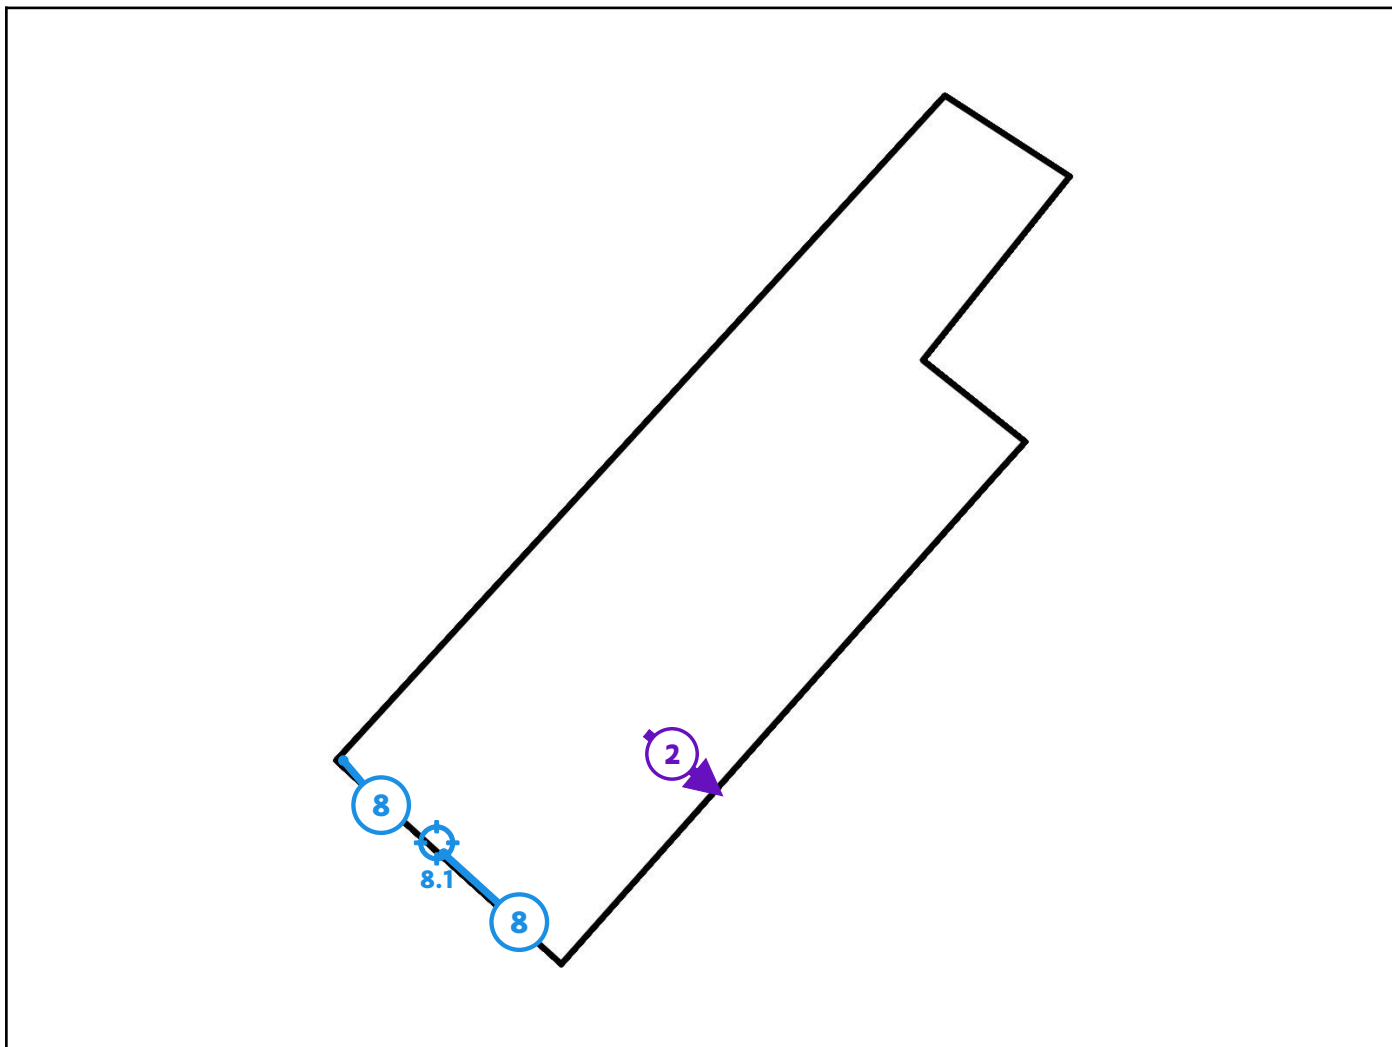
Plan 1.8: Hoofdgebouw plan

Beschrijving	Type	Actie
2. Schouw	Beperking	-
8. Mastiek	Geen asbest	-
8.1 Code: 0826161AK	Puntmonster	-

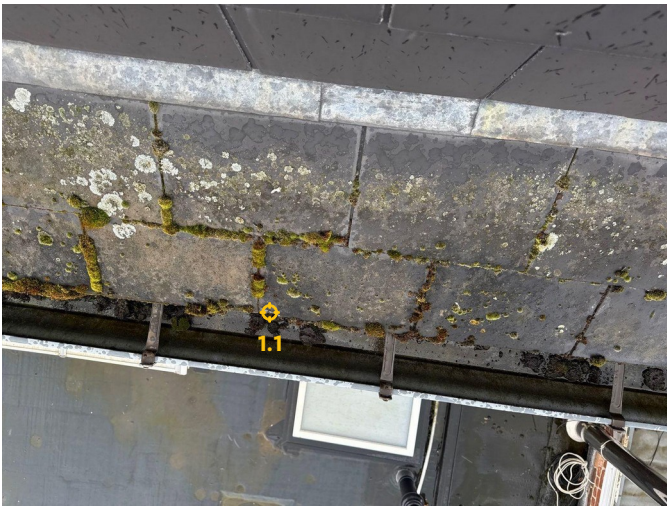
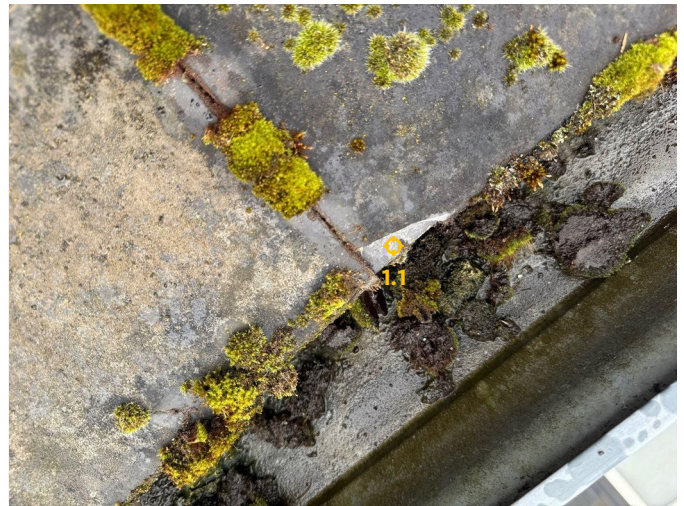
Conclusie

Het asbestmateriaal valt onder de mijlpaal van 2034.

Eindbeoordeling materiaalrisico	Verhoogd materiaalrisico en/of verhoogde kans op vezelvrijgave
---------------------------------	--

Gebondenheid	Categorie 1: hechtgebonden in oorsprong
Asbestsoort (vezeltype)	Alleen chrysotiel aanwezig
Asbestconcentratie	Laag (< 50%)
Afschermingsgraad van het gehele materiaal	Geheel of deels vrij aan de buitenlucht, maar geen contact met binnenlucht
Toestand van het materiaal	Matig beschadigd, matig verweerd

#	Type	Referentie	Resultaat
1.1	Puntmonster	0825783AK	Chrysotiel

Beschrijving	Dak bestaande uit leien
Omgeving	Buiten
Primaire drager	Schuin dak
Asbestmateriaal	Dak- en gevelbekleding - Lei, shingle
Bindmiddel van asbestmateriaal	Cement
Gebondenheid op basis van bindmiddel	Hecht
Hoeveelheid (oppervlakte - aantal)	<ul style="list-style-type: none">• 40,00 m² - 1 stuk
Totale oppervlakte	40,00 m ²
Eenvoudig bereikbaar	Ja
Bevestigingswijze	<ul style="list-style-type: none">• Geklemd• Genageld, geniet
Identificatiemethode	Een monstername door de asbestdeskundige met laboanalyse door een asbestlabo.
Destructieve handeling voor identificatie	Nee
Opmerking	De hoeveelheid is een zo nauwkeurig mogelijke opmeting. Hieraan kunnen evenwel geen rechten worden ontleend.

Verwijderen

- Verwijder dit asbestmateriaal zo snel mogelijk. Volg de toestand goed op.
- Hemelwater dat afspoelt van asbestcement daken of gevels kan asbestdeeltjes bevatten. Gebruik het enkel voor gesloten circuits (bv. spoelen toiletten). Reinig na het vervangen van het dak of de gevel de dakgoten en regenwaterput of -ton om asbesthoudend sediment of slib te verwijderen

- Eenvoudige handelingen: mag via doe-het-zelf of door werknemer(s) met opleidingsattest eenvoudige handelingen
Deze toepassing kan door een aannemer die over een opleidingsattest eenvoudige handelingen beschikt of door een particulier (doe-het-zelf), verwijderd worden indien er geen verhoogd risico op vrijgave van asbestvezels (max. concentratie 0,01 vezels/cm³ - CODEX Art. VI.3-54) ontstaat en de toepassing voorafgaand wordt gefixeerd/bevochtigd; de individuele elementen zonder machinale werktuigen (boormachine, slijpschijf, hogedrukreiniger,...) en zonder breken of gooien een voor een losgemaakt worden; en ten slotte dubbel en luchtdicht verpakt weggevoerd worden naar een erkend afvalpunt (recyclagepark).

- Eenvoudige handelingen: enkel door erkend asbestverwijderaar
Deze toepassing kan enkel door een erkende asbestverwijderaar verwijderd worden omdat er hier automatisch een verhoogd risico op vrijgave van asbestvezels (max. concentratie 0,01 vezels/cm³ - CODEX - Art. VI.3-54) ontstaat. (Bron: VLAREM II: 6.4.0.1 par1, par2 en par3). Een erkend asbestverwijderaar moet ingeschakeld worden voor deze toepassingen die niet (kunnen) worden verwijderd door de couveuzemethode, door hermetische zone of door de materialen beschreven in Vlarem II, art. 6.4.0.1 par2. (Bron: Leidraad bij het Inspectieprotocol)

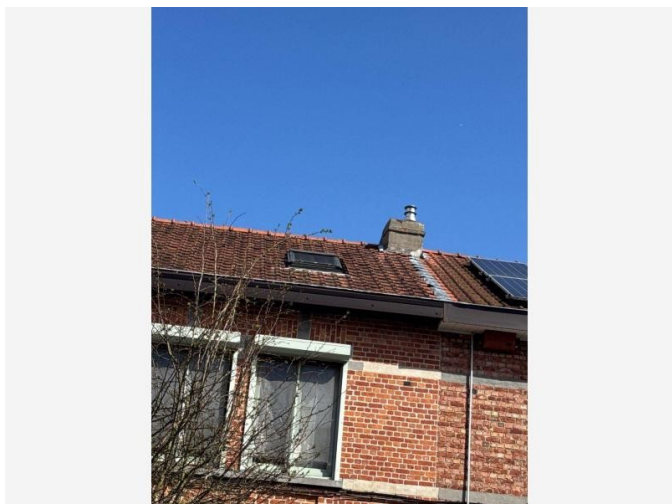
Tijdelijke beperking

Reden: Het te onderzoeken materiaal situeert zich hoger dan 3,50 m te rekenen vanaf een veilige ondergrond

Uitleg van de asbestdeskundige: De schouw bevat binnenin mogelijk een asbestcement rookgaskanaal. Laat dit onderzoeken bij eventuele werken.

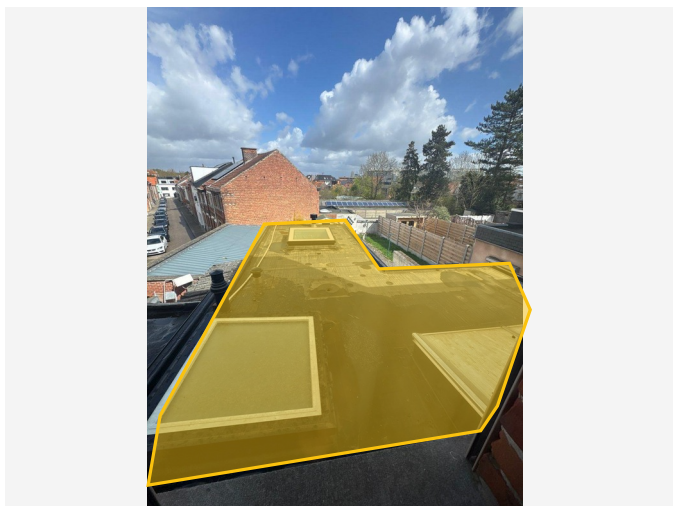
Permanente beperking

Reden: Het te onderzoeken materiaal situeert zich hoger dan 3,50 m te rekenen vanaf een veilige ondergrond

Uitleg van de asbestdeskundige: Het platen dak kan mogelijks asbesthoudende roofing bevatten.

Mostername kan zorgen voor lekschade.

(Asbest)materiaal	Dak- en gevelbekleding - Roofing
Karakterisatie	Asbest (verdacht)
Primaire drager	Plat dak

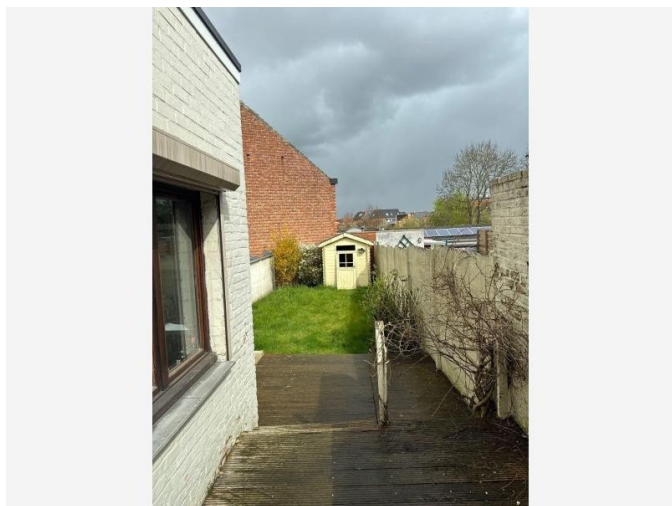
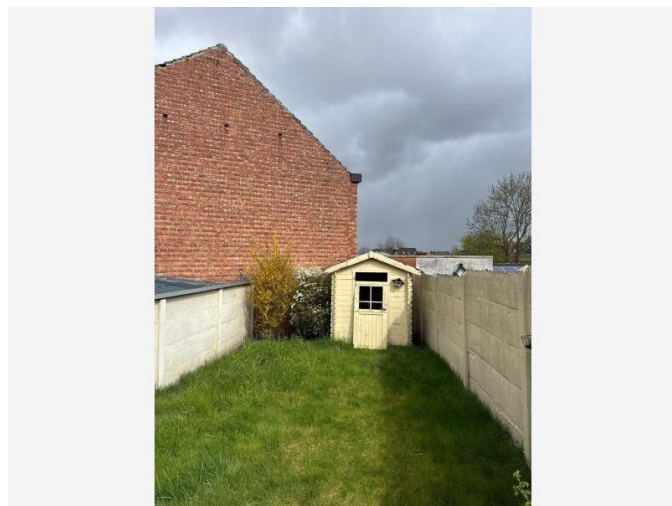
Informatie over een niet-asbestverdacht materiaal

Basis voor advies	De asbestdeskundige beoordeelt het materiaal als niet-asbestverdacht.
--------------------------	---

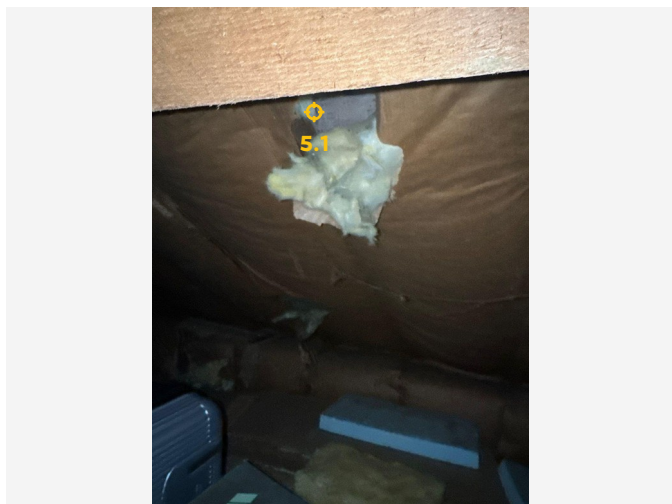
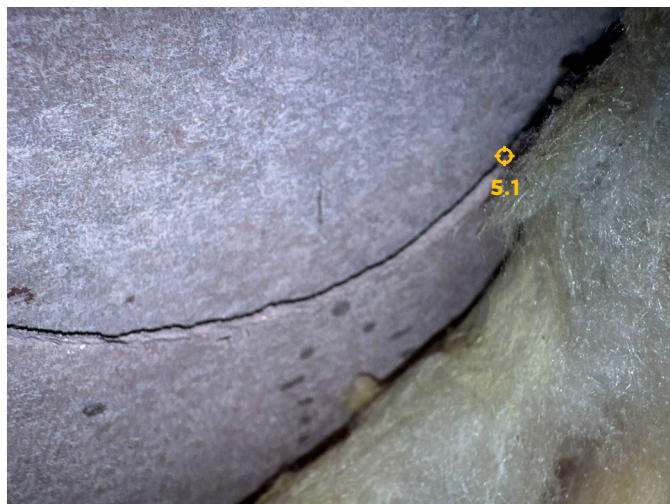
Geen asbest

#	Type	Referentie	Resultaat
5.1	Puntmonster	0825788AK	Geen asbest

Beschrijving	Onderdak type Menuiserie
Omgeving	Binnen
Primaire drager	Schuin dak
Bindmiddel van materiaal	Cement
Gebondenheid op basis van bindmiddel	Hecht
Hoeveelheid (oppervlakte - dikte - aantal)	• 60,00 m ² - 0,50 cm - 1 stuk
Totaal volume	0,30 m ³
Identificatiemethode	Een monstername door de asbestdeskundige met laboanalyse door een asbestlabo.
Destructieve handeling voor identificatie	Nee
Opmerking	De hoeveelheid is een zo nauwkeurig mogelijke opmeting. Hieraan kunnen evenwel geen rechten worden ontleend.

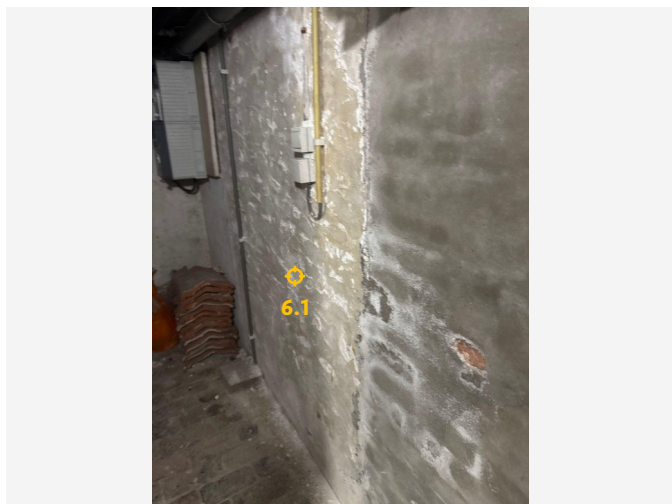
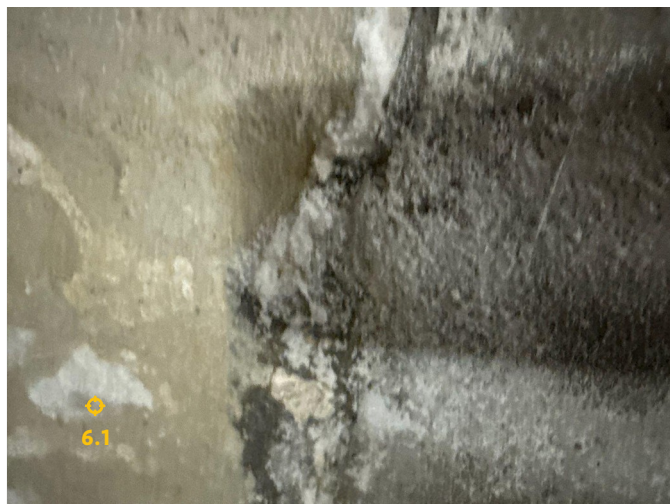
Geen asbest

#	Type	Referentie	Resultaat
6.1	Puntmonster	0825784AK	Geen asbest

Beschrijving	Cementen smeerlaag binnen
Omgeving	Binnen
Primaire drager	Binnenwand
Bindmiddel van materiaal	Cement
Gebondenheid op basis van bindmiddel	Hecht
Hoeveelheid (gewicht - aantal)	<ul style="list-style-type: none">• 20,00 kg - 1 stuk
Totaal gewicht	20,00 kg
Identificatiemethode	Een monstername door de asbestdeskundige met laboanalyse door een asbestlabo.
Destructieve handeling voor identificatie	Nee
Opmerking	De hoeveelheid is een zo nauwkeurig mogelijke opmeting. Hieraan kunnen evenwel geen rechten worden ontleend.

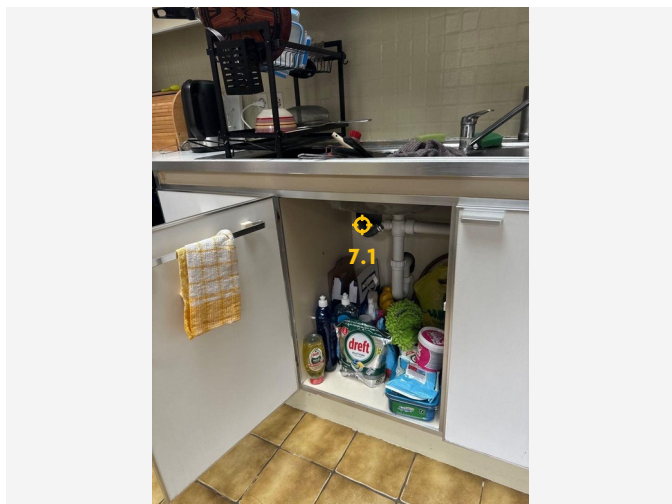
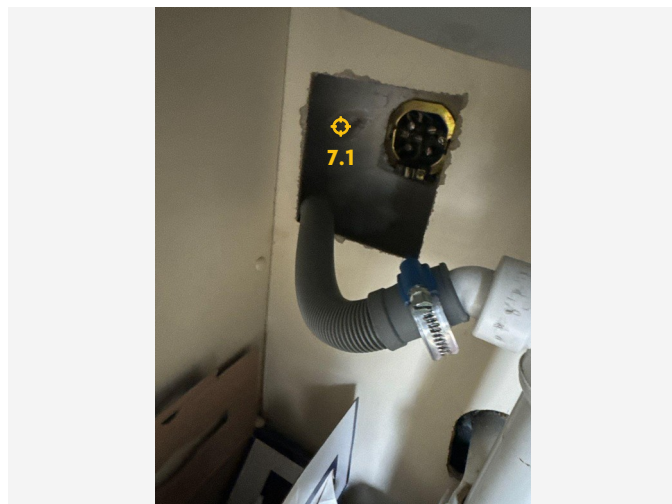
Fiche 7: Pleisterwerk wanden

Geen asbest

#	Type	Referentie	Resultaat
7.1	Mengmonster	0825791AK	Geen asbest

Beschrijving	Pleisterwerk wanden
Omgeving	Binnen
Primaire drager	Binnenwand
Bindmiddel van materiaal	Gips - kalk
Gebondenheid op basis van bindmiddel	Niet-hechtgebonden
Hoeveelheid (oppervlakte - dikte - aantal)	• 200,00 m ² - 1,00 cm - 1 stuk
Totaal volume	2,00 m ³
Identificatiemethode	Een monstername door de asbestdeskundige met laboanalyse door een asbestlabo.
Destructieve handeling voor identificatie	Nee
Opmerking	De hoeveelheid is een zo nauwkeurig mogelijke opmeting. Hieraan kunnen evenwel geen rechten worden ontleend. Waar mogelijk, wordt staalname uitgevoerd conform het inspectieprotocol: in een droge ruimte zoals een slaapkamer, in een natte ruimte zoals een keuken of badkamer, in een traphal en in een stookruimte.

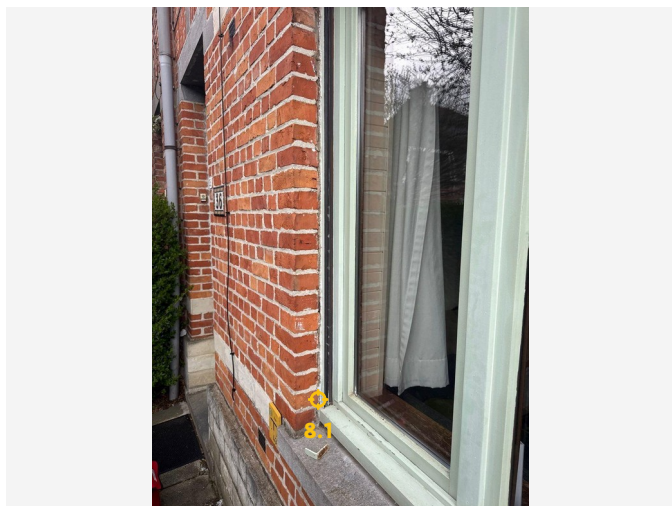
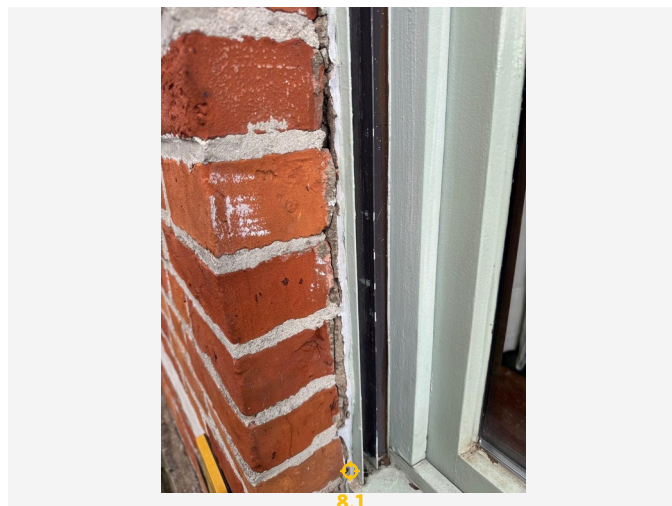
Geen asbest

#	Type	Referentie	Resultaat
8.1	Puntmonster	0826161AK	Geen asbest

Beschrijving	Mastiek
Omgeving	Binnen
Primaire drager	Wandopening verticaal (raam, deur, ...)
Bindmiddel van materiaal	Kitten, mastiek, pasta
Gebondenheid op basis van bindmiddel	Hecht
Hoeveelheid (lengte - aantal)	<ul style="list-style-type: none">• 4,00 m - 4 stuks
Totale lengte	16,00 m
Identificatiemethode	Een monstername door de asbestdeskundige met laboanalyse door een asbestlabo.
Destructieve handeling voor identificatie	Nee
Opmerking	De hoeveelheid is een zo nauwkeurig mogelijke opmeting. Hieraan kunnen evenwel geen rechten worden ontleend.

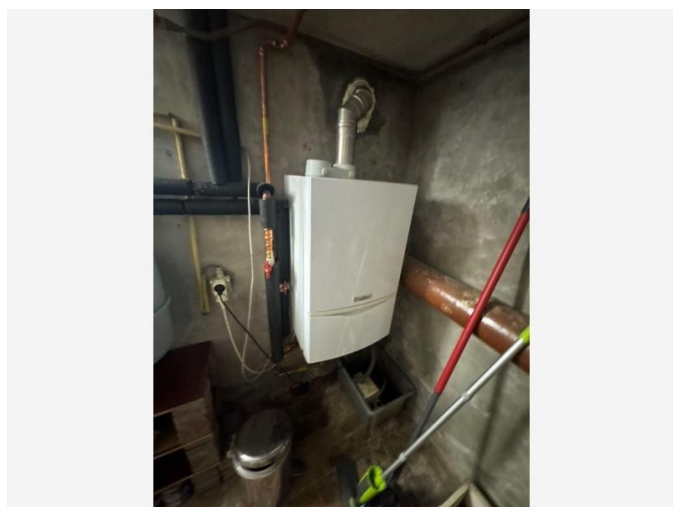
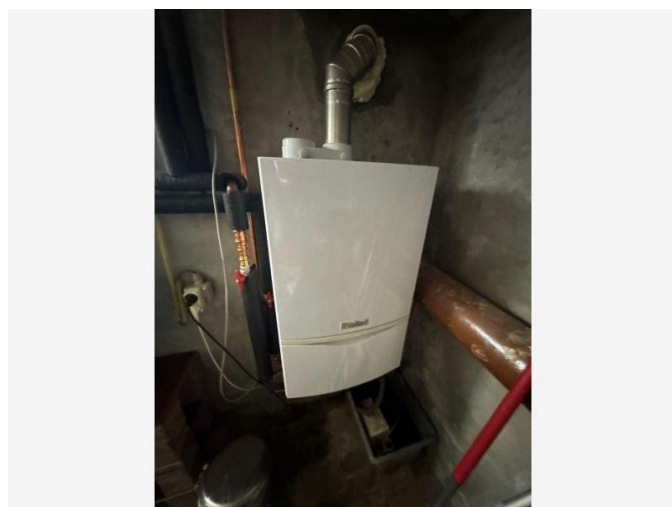
Beschrijving	Notitie	Terug te vinden op plannen
Fiche 9: CV-ketel (niet verdacht)	De CV-ketel (dichtingen, isolerend materiaal) is niet asbestverdacht.	-
