Asbestinventarisatetest

Lodewijk Ontropstraat 9, 2020 Antwerpen

Attestnummer : 20230901-000114.000

Uitgegeven op : 01.09.2023

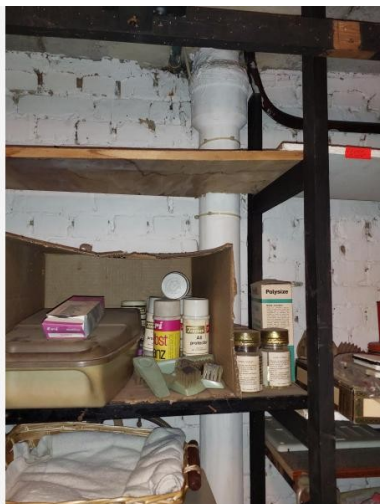
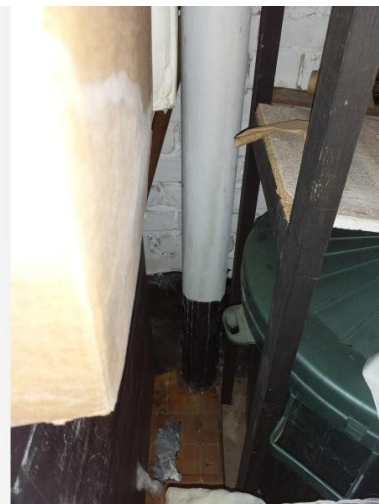
Het asbestmateriaal valt onder de mijlpaal van 2040.

Eindbeoordeling materiaalrisico	Laag materiaalrisico en/of verlaagde kans op vezelvrijgave
---------------------------------	--

Gebondenheid	Categorie 1: hechtgebonden in oorsprong
Asbestsoort (vezeltype)	Crocidoliet aanwezig
Asbestconcentratie	Laag (< 50%)
Afschermingsgraad van het gehele materiaal	Geheel of deels (ook) vrij aan de binnenlucht
Toestand van het materiaal	Onbeschadigd, niet verweerd

Beschrijving	doorvoerbuis berghok garage
Omgeving	Binnen
Primaire drager	Sanitaire infrastructuur en uitrusting (toe- en afvoer)
Asbestmateriaal	Buis, koker, leiding, pijp, doorvoer
Bindmiddel van asbestmateriaal	Cement
Gebondenheid op basis van bindmiddel	Hecht
Hoeveelheid (lengte - omtrek - dikte - aantal)	<ul style="list-style-type: none">• 2,50 m - 30,00 cm - 1,00 cm - 1 stuk
Totaal volume	0,008 m ³
Eenvoudig bereikbaar	Ja
Bevestigingswijze	<ul style="list-style-type: none">• Geklemd
Identificatiemethode	Vaststelling zonder monsternamen

- Zorg voor een veilig beheer. Vermijd het beschadigen van het asbestmateriaal. Controleer de toestand jaarlijks op wijzigingen.

- Eenvoudige handelingen: mag via doe-het-zelf of door werknemer(s) met opleidingsattest eenvoudige handelingen
De buis kan voorzichtig losgebeiteld worden , extra bevochtigen om stof te voorkomen + dragen van de nodige beschermingsmiddelen (mondmasker ffp3, handschoenen,tyvec) Bij de gemeente/containerpark afsluitzakken halen om dubbel in te pakken en af te voeren naar het containerpark als hechtgebonden asbestafval

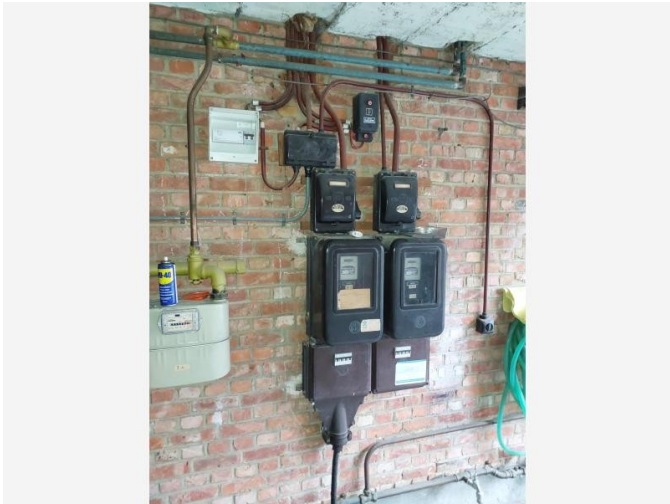
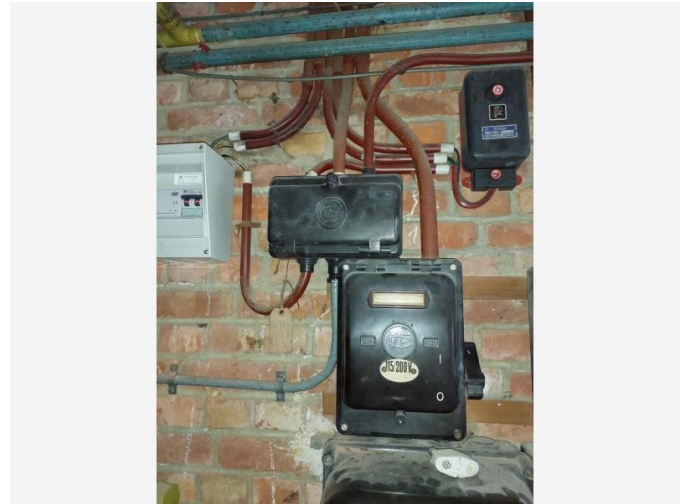
Het asbestmateriaal valt onder de mijlpaal van 2040.

Eindbeoordeling materiaalrisico	Laag materiaalrisico en/of verlaagde kans op vezelvrijgave
---------------------------------	--

Gebondenheid	Categorie 1: hechtgebonden in oorsprong
Asbestsoort (vezeltype)	Crocidoliet aanwezig
Asbestconcentratie	Laag (< 50%)
Afschermingsgraad van het gehele materiaal	Geheel of deels (ook) vrij aan de binnenlucht
Toestand van het materiaal	Onbeschadigd, niet verweerd

Beschrijving	Bakeliet elektrische installaties woning
Omgeving	Binnen
Primaire drager	Communicatie en elektrische infrastructuur en uitrusting
Asbestmateriaal	Plaat, paneel, tablet - Type Bakeliet
Bindmiddel van asbestmateriaal	Kunststof of -hars
Gebondenheid op basis van bindmiddel	Hecht
Hoeveelheid (oppervlakte - dikte - aantal)	<ul style="list-style-type: none">0,40 m² - 2,00 cm - 4 stuks0,10 m² - 2,00 cm - 4 stuks
Totaal volume	0,04 m ³

- Zorg voor een veilig beheer. Vermijd het beschadigen van het asbestmateriaal. Controleer de toestand jaarlijks op wijzigingen.

- Eenvoudige handelingen: mag via doe-het-zelf of door werknemer(s) met opleidingsattest eenvoudige handelingen
Indien het materiaal niet beschadigd geraakt mag dit eventueel door een doe-het-zelver verwijderd worden. Dit is enkel mogelijk mits het nemen van de juiste voorzorgsmaatregelen en mits het materiaal goed bevochtigd wordt tijdens de verwijdering (elektriciteit afsluiten!). Verwijder de bakeliettoepassingen voorzichtig met handgereedschap. Hiervoor dient mogelijks een deeltje van de muur handmatig uitgebroken te worden. De asbesthoudende toepassing mag in geen geval met machinaal gereedschap verwijderd worden om het risico op vrijgave van asbestdeeltjes zo veel als mogelijk in te perken. Dit materiaal moet dubbel verpakt afgevoerd worden naar een recyclagepark

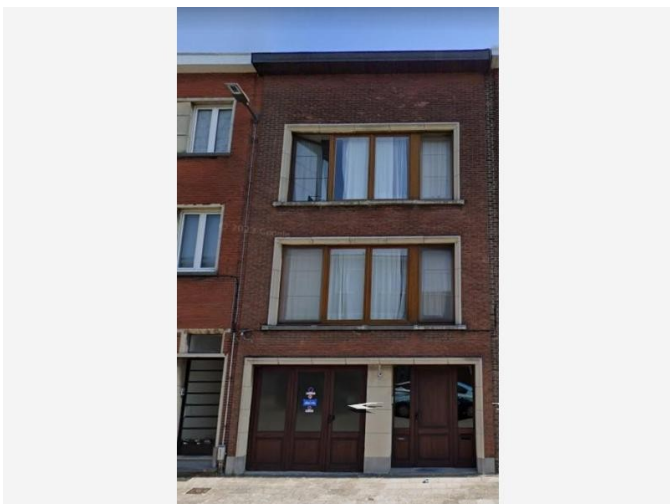
Situeringsfoto

Permanente beperking

Reden: Het te onderzoeken materiaal situeert zich hoger dan 3,50 m te rekenen vanaf een veilige ondergrond

Uitleg van de asbestdeskundige: hoger dan 3.5 m

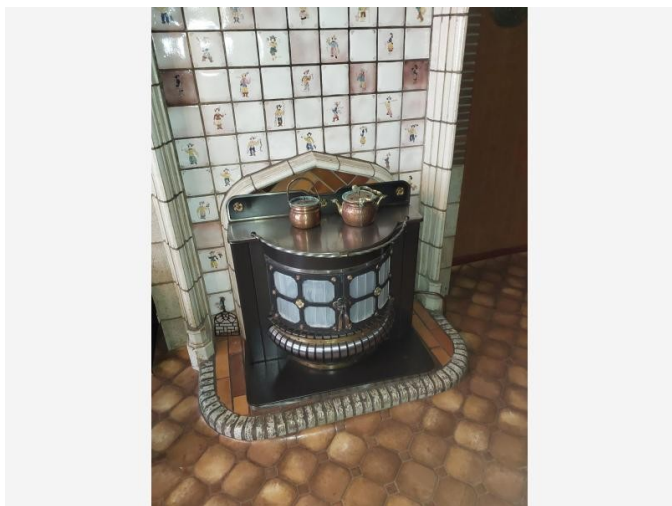
Vrije foto

Vermits het hier om een zichtbaar ouder model gaat bestaat de kans dat afdichtkoord werd gebruikt die asbesthoudend zijn.

Voor zekerheid de fabrikant raadplegen. Niet demonteren en in zijn geheel weghalen

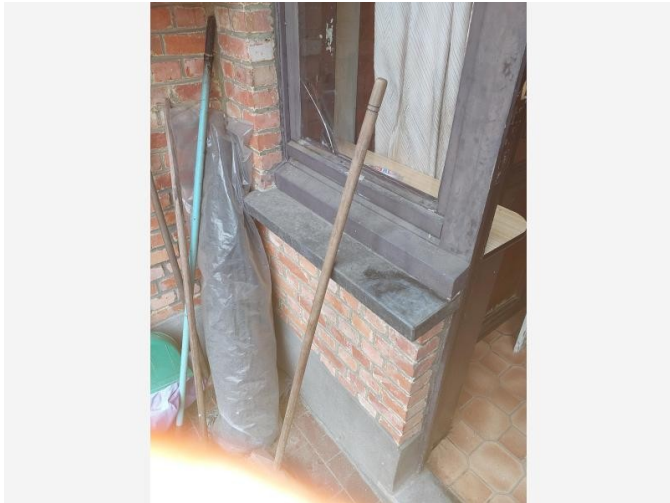
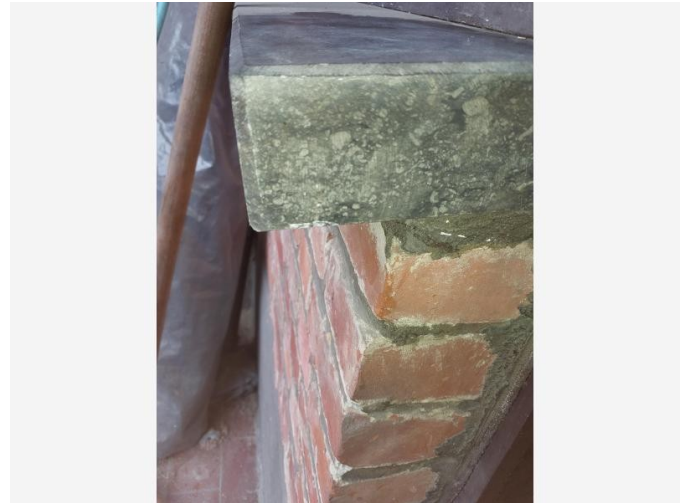
Geen asbest

#	Type	Referentie	Resultaat
5.1	Puntmonster	VT 6	Geen asbest

Beschrijving	venstertablet terras slk
Omgeving	Buiten
Primaire drager	Wandopening verticaal (raam, deur, ...)
Bindmiddel van materiaal	Cement

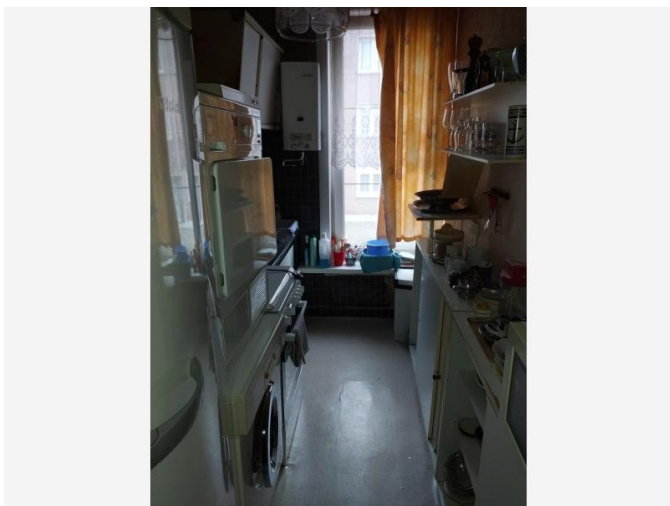
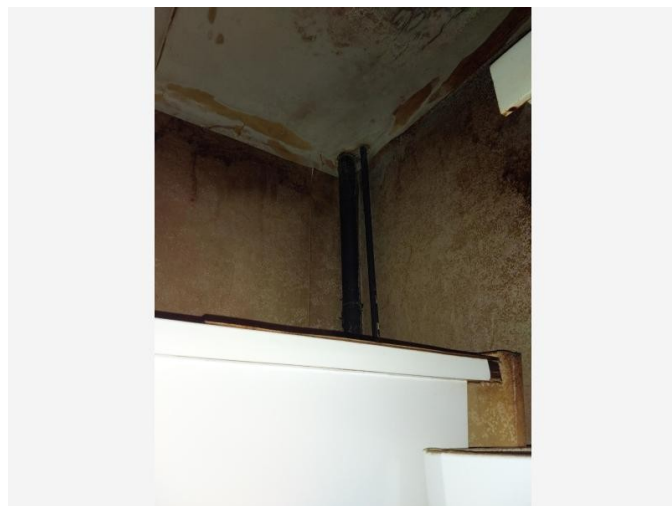
Fiche 6: pleisterwerk plafond

Geen asbest

#	Type	Referentie	Resultaat
6.1	Mengmonster	MP 2	Geen asbest

Beschrijving	pleisterwerk plafond
Omgeving	Binnen
Primaire drager	Plafond

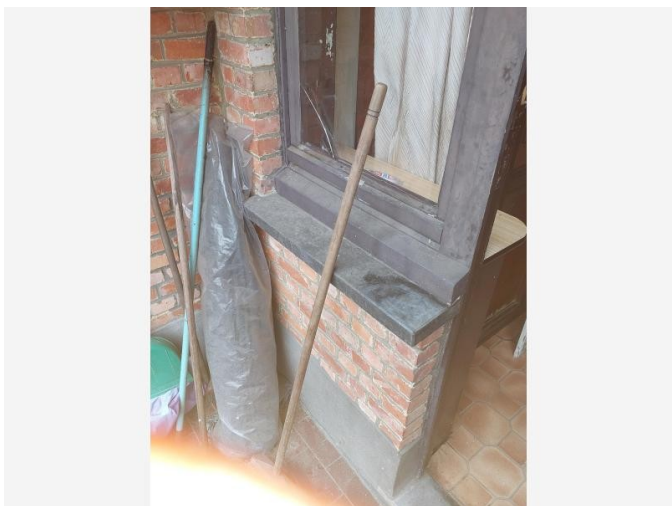
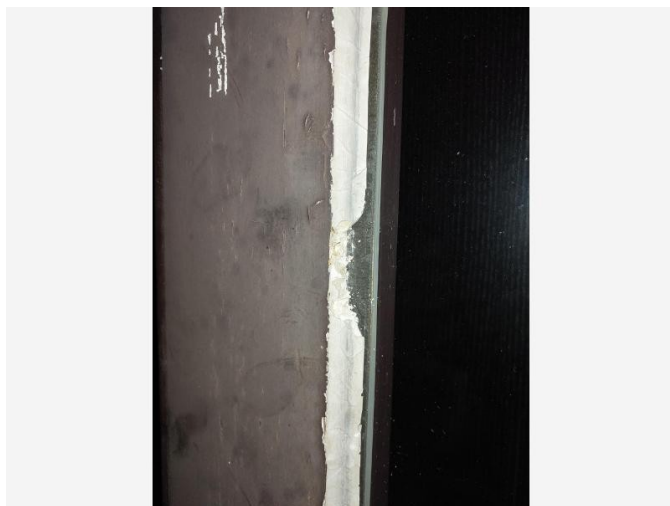
Geen asbest

#	Type	Referentie	Resultaat
7.1	Puntmonster	PMA 3	Geen asbest

Beschrijving	mastiek houten ramen achterzijde
Omgeving	Buiten
Primaire drager	Wandopening verticaal (raam, deur, ...)

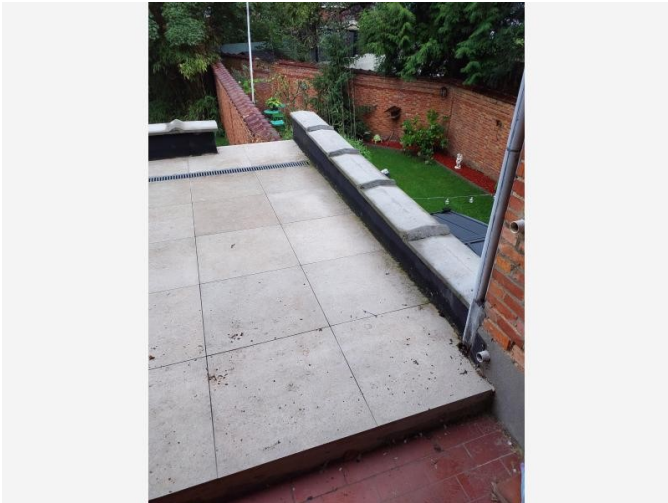
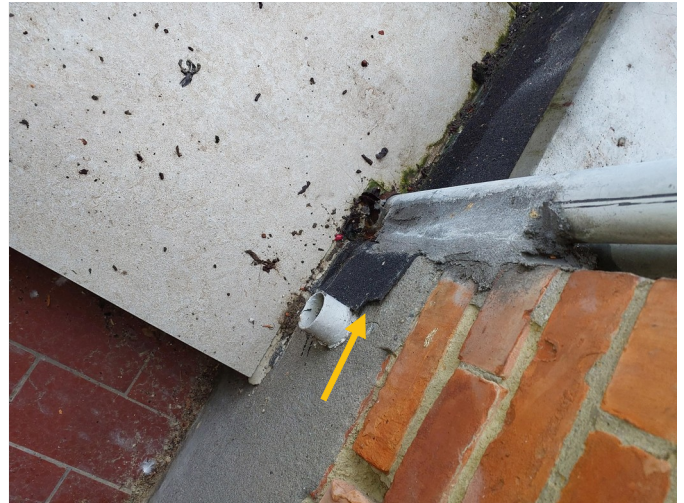
Fiche 8: roofing onder terras

Geen asbest

#	Type	Referentie	Resultaat
8.1	Puntmonster	PR 4	Geen asbest

Beschrijving	roofing onder terras
Omgeving	Buiten
Primaire drager	Plat dak
Bindmiddel van materiaal	Bitumen (roofing, teer, asfalt)

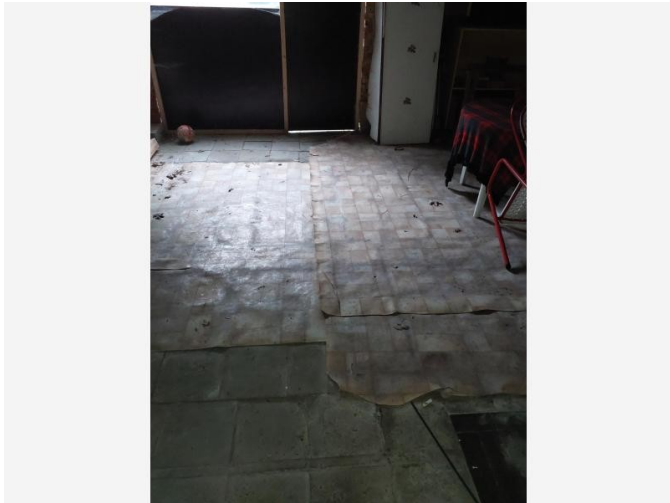
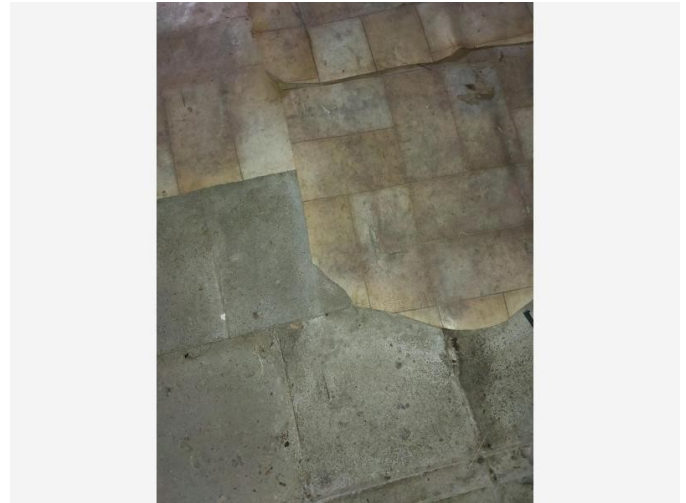
Geen asbest

#	Type	Referentie	Resultaat
9.1	Puntmonster	PV 5	Geen asbest

Beschrijving	vloerzeil werkplaats
Omgeving	Binnen
Primaire drager	Vloer
Bindmiddel van materiaal	Karton - papier - viltachtig

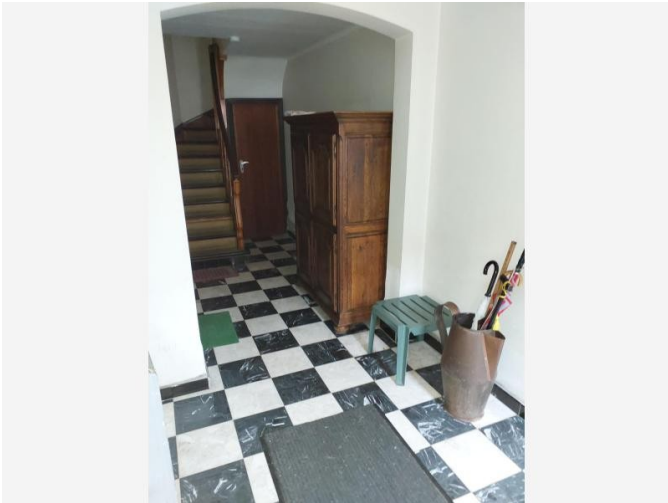
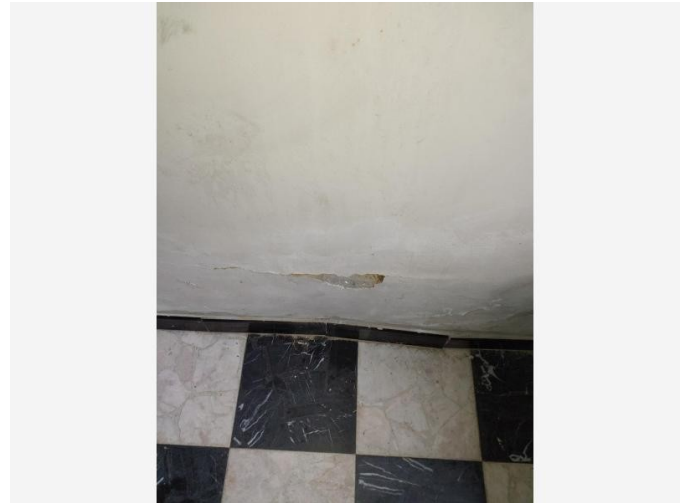
Geen asbest

#	Type	Referentie	Resultaat
10.1	Mengmonster	MW 1	Geen asbest

Beschrijving	pleisterwerk muren
Omgeving	Binnen
Primaire drager	Binnenwand
